Gutachten über das Überbordgehen von zwei Kranen in Rostock am 31.01.2020

Auftraggeber: Bundesstelle für Seeunfalluntersuchung, Hamburg

Hamburg, 8.1.2021

TUHH
Technische Universität Hamburg
Institut für Entwerfen von Schiffen und Schiffssicherheit
Am Schwarzenberg-Campus 4 D-21073 Hamburg
Prof. Dr.-Ing. Stefan Krüger

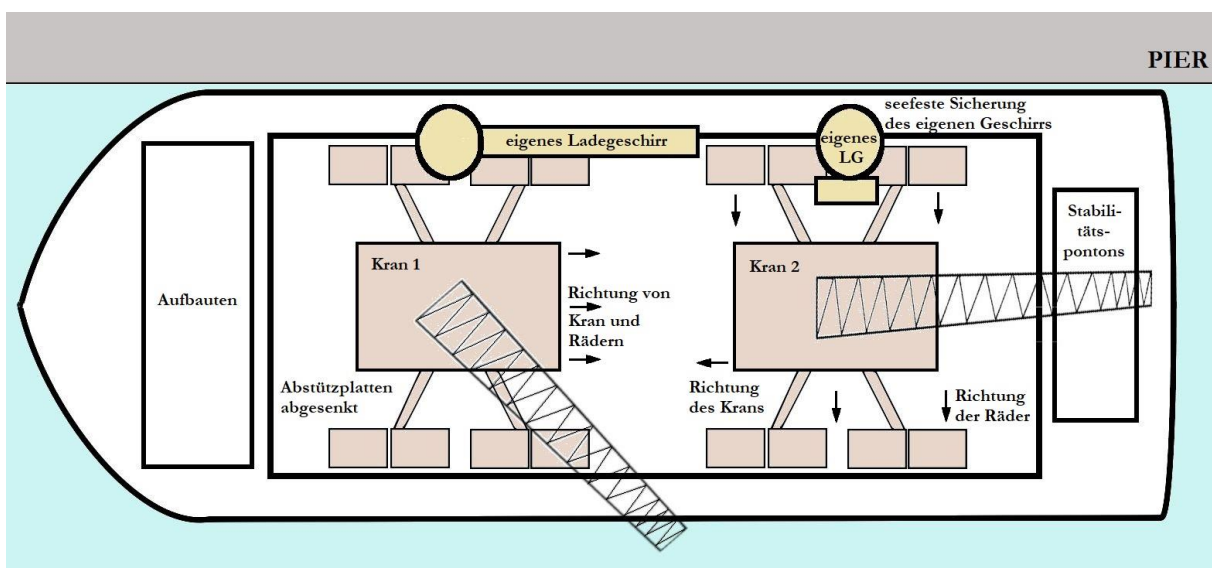
Abb. 1: Position der Krane auf der JUMBO-Vision unmittelbar vor dem Eintreten des Unfalles. Quelle: BSU

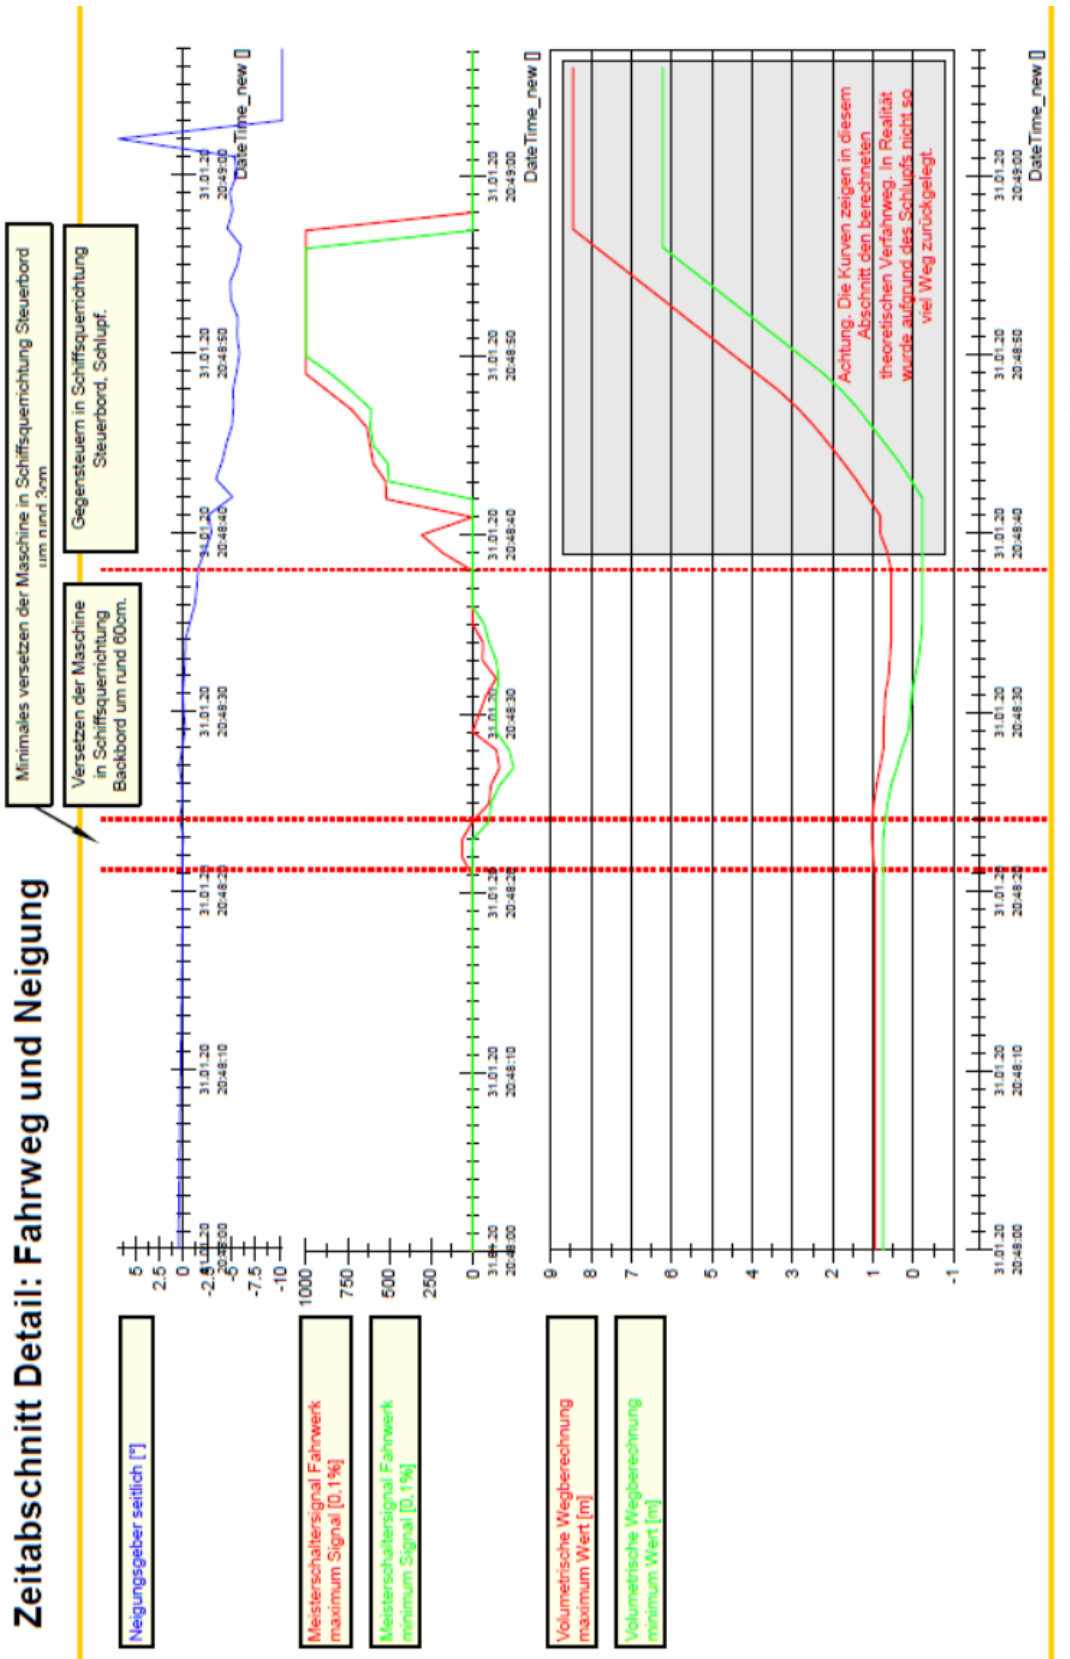
Darunter ist das Meisterschaltersignal dargestellt. Es ist zu erkennen, dass um 20:48:21 das Meisterschaltersignal aus der Nullstellung gebracht wird, der Kran setzt sich in Bewegung. Daher wird in allen folgenden Ausführungen der Zeitpunkt 20.48:21 als $t=0$ bezeichnet.

Zunächst setzt sich der Kran in die falsche Richtung in Bewegung. Liebherr gibt dabei an, dass der Kran zunächst um 0.03m nach Steuerbord (Landseite) versetzt worden ist. Das ergibt sich nach Angaben der Fa. Liebherr aus der zeitlichen Integration der Hydrauliköl-Volumenströme (siehe dazu auch das Gutachten von Prof. Dr. Ing.- F. Wirz). Diese Wegberechnung ist in Abb. 3 unten gezeigt.

Nachdem das Meisterschaltersignal auf Null gelegt wurde, wird die Feststellbremse angesteuert. Dann wird auch kein Piepton mehr gesendet. Um 21:48:38, also 2s nach dem Einlegen der Nullstellung des Meisterschalters, wird der Kran umgesteuert. Das erkennt man am Signal des Meisterschalters. Es wird wieder der Piepton gesendet, und die Feststellbremse wird wieder gelöst, sofern sie überhaupt vollständig eingerückt war (siehe Gutachten Wirz). Danach nimmt das Wegsignal ab, was nur möglich ist, wenn die Räder erheblichen Schlupf haben. Um 20:48:48 endet die Aufzeichnung, vermutlich, weil der Kran dann bereits über Bord geht.

Abb. 3: Zeitschrieb zu Verfahrensweg, Meisterschaltersignal und Neigung. Quelle BSU/Liebherr.

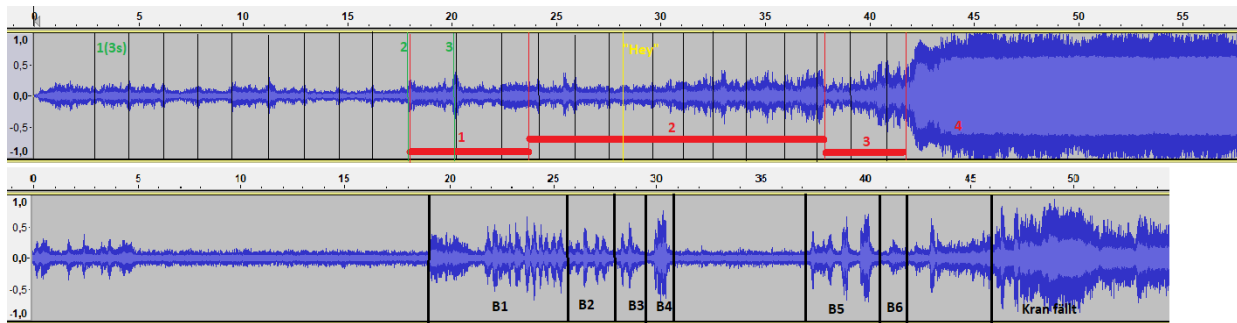
Abb. 4: Visualisierung der Tondateien des VDR: Oben: Deck, unten: Brücke. Quelle: BSU

In der Tonspur von Deck sind ebenfalls mehrere Ereignisse eingetragen, die für den Unfallablauf relevant sind. Zunächst wurden mit dünnen, senkrechten schwarzen Linien die Zeitpunkte markiert, an denen ein Fahrsignal des Kranes zu hören ist. Wir gehen davon aus, dass immer dann, wenn der Kranoperator den Kran in Bewegung setzt, ein stetiges Piepsignal gesendet wird. Nimmt man das an, dann wird der Kran etwa 3s nach Beginn der Aufzeichnung in Bewegung gesetzt. Das entspricht der Uhrzeit 20:48:21 auf dem Liebherr-Zeitschrieb ($t=0$).

Wertet man die entrauschte Tondatei weiter aus, dann lassen sich drei interessante Bereiche ausmachen, die in Abb. 4 oben in Rot eingetragen sind und die mit 1, 2, und 3 bezeichnet sind:

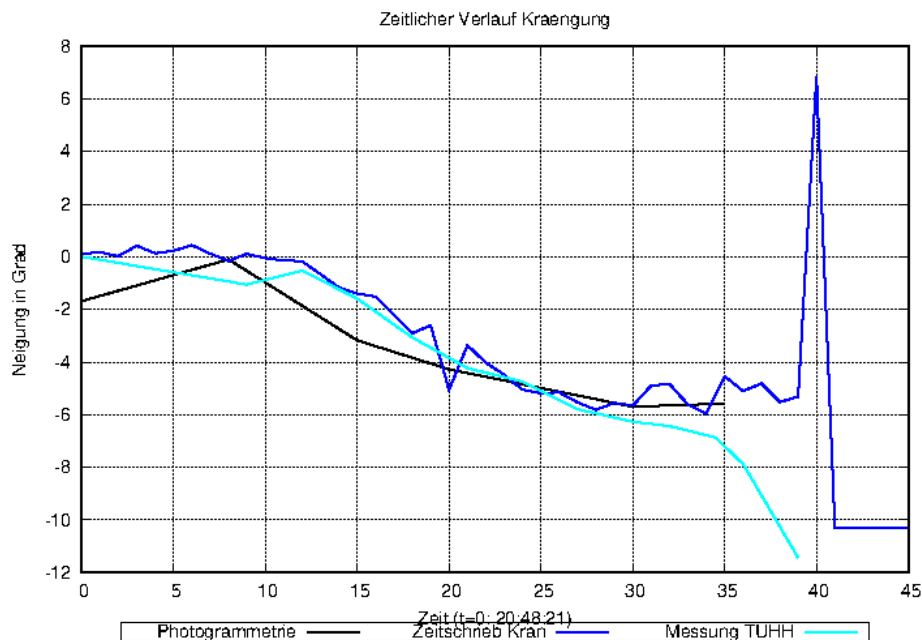
Abb. 8: Visualisierung des Rollwinkels über der Zeit für alle drei Messungen

Aus Abb. 8 wird zunächst ersichtlich, dass alle Messungen relativ gut zueinander passen, daraus kann man schließen, dass die Messverfahren im Groben brauchbar erscheinen. Weiterhin lässt sich erkennen, dass der Krängungswinkel über der Zeit nicht linear ist, wie man es bei einem mit konstanter Geschwindigkeit seitwärts fahrenden Kran erwarten würde. In Abb. 8 wurde ebenfalls das Signal des Liebherr-Neigungsgebers eingetragen (dunkelblaue Kurve). Es passt ebenfalls gut zu den Messungen. Vermutlich wird aber das Signal des Neigungsgebers beim Kippen des Kranes unzuverlässig, weil wahrscheinlich ein erheblicher Dynamik-Anteil im Signal enthalten ist. Insgesamt kann man davon ausgehen, dass Abb. 8 den zeitlichen Verlauf des Krängungswinkels ausreichend richtig wieder gibt, was sich damit begründet, dass drei vollkommen unabhängige und auch unterschiedliche Messmethoden verwendet wurden.

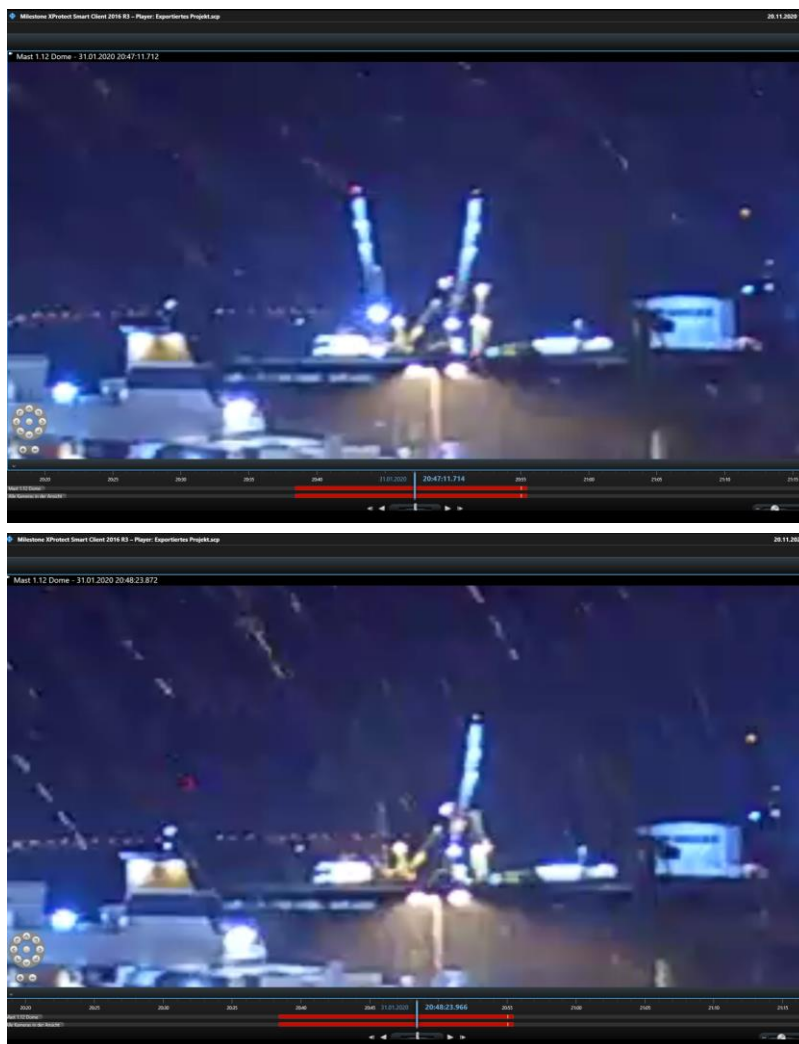
Der Grund für diese Neigungsänderung nach Seeseite ist in Abb. 11 zu erkennen: Dort sind zwei Aufnahmen der zweiten Hafenkamera gezeigt, und zwar um 20:47:11 (vor dem Herunterfahren des vorderen Krans) und um 20:48:24 (3s nach Losfahren des hinteren Krans). Man erkennt deutlich, dass der vordere Kran seine Beleuchtung gelöscht hat, als Folge des Herunterfahrens. Man erkennt beim Vergleich der Bilder aber auch deutlich, dass sich die Position des hinteren Bordkranes der JUMBO VISION in der Zwischenzeit verändert hat. Das hat eindeutig zur Vergrößerung der Schlagseite in Richtung Seeseite geführt. Und das ist auch logisch, denn ein Einholen des Kranauslegers verschiebt dessen Schwerpunkt von der Land- zur Seeseite hin.

Abb. 11: Screenshots der zweiten Hafenkamera um 20:47:11 (oben) und um 20:48:24 (unten).

Daraus ergibt sich, dass das Verfahren des bordeigenen Kranauslegers eine Schlagseitenänderung von 1.2-2.2 Grad Richtung Seeseite bewirkt hat. Die Neigungsänderung aufgrund der Verfahrbewegung des bordeigenen Geschirrs bewirkt somit eine Neigungsänderung des Schiffes, die grö-

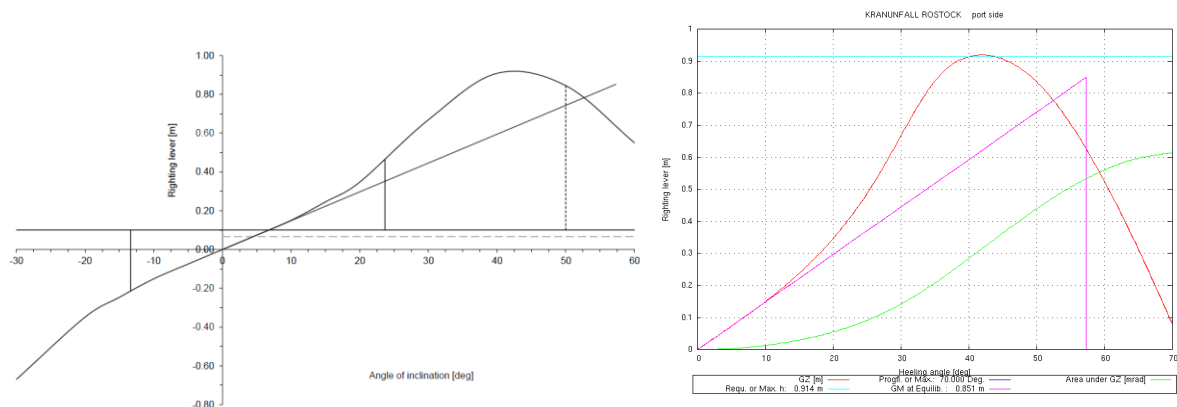
Bei der Zusammenstellung der Beladung des Schiffes wurden beide Krane mit einem ZCG von 26.36m über der Basis angenommen (Seite 4 des Bordrechnerausdrucks). Dabei ist jedoch nicht klar, ob in der Berechnung wirklich berücksichtigt wurde, dass beide Kranausleger zum Unfallzeitpunkt nahezu voll aufgetoppt gefahren sind, wie aus Abb. 11 eindeutig hervorgeht. Auch ist nicht sicher, dass der angenommene Beballastungszustand wirklich exakt dem Unfallzustand entspricht. Weil es im vorliegenden Fall auf sehr kleine Krängungswinkel ankommt, werden wir für unsre Berechnungen zunächst den vorgelegten Beladungsfall berücksichtigen, aber dann im Nachgang prüfen, welchen Effekt eine größere oder geringere Stabilität auf die Ergebnisse haben. Dazu berücksichtigen wir dann eine GM-Bandbreite von 0.2m als mögliche Unsicherheitsmarge.

Abb. 14: Bordrechnerauszug der Hebelarmkurve in der Unfallsituation. Quelle: BSU (links) sowie die mit unserem Berechnungsmodell berechnete (rechts).

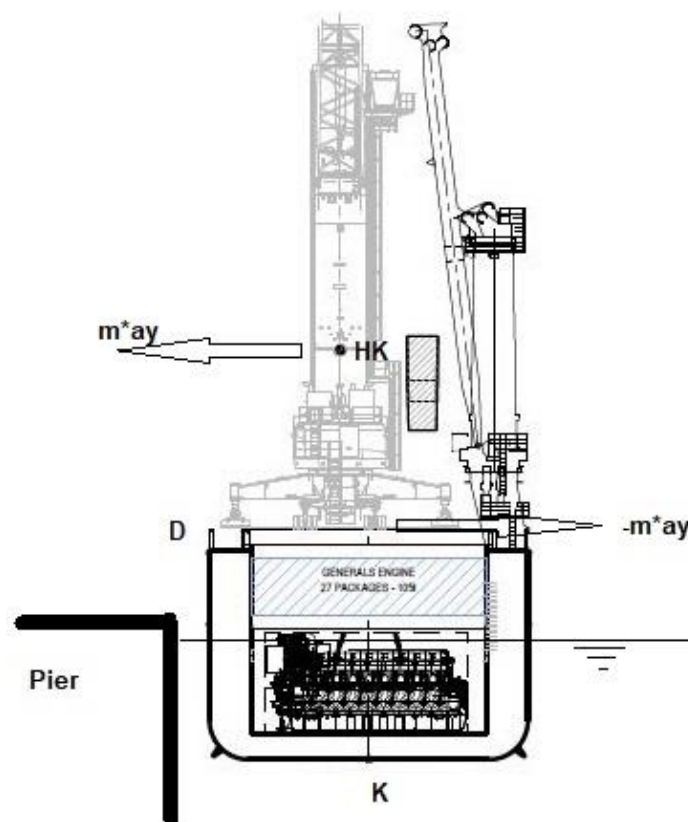
Abb. 16: Zusammenwirken Schiff und Kran bei Beschleunigungsvorgängen

Aus Abb. 16 wird nun ersichtlich, dass das translatorische Querbeschleunigen des Kranes neben einer Querkraft $m \cdot a_y$ zusätzlich zu einem Rollmoment der Größe $-m \cdot a_y \cdot HK$ führt, wobei das Rollmoment in Richtung Seeseite wirkt und sich auf den Koordinatenursprung, den Kielpunkt, bezieht. Das Rollmoment greift dabei auch im Massenschwerpunkt des Kranes (über Kiel) an. Denn die Wirkung des Kranes auf das Schiff ist zunächst die, dass die Räder eine horizontale Reibkraft $m \cdot a_y$ erzeugen, deren Kraftangriffspunkt auf der Höhe des Decks D erfolgt. Es entsteht durch das Anfahren aber auch ein Kippmoment auf den Kran, der zu einer Verlagerung der Radlasten des Kranes führt. Dieses Kippmoment ist aber gerade so groß wie $-m \cdot a_y \cdot (HK - D)$, und somit ist das gesamte Rollmoment des Krans $-m \cdot a_y \cdot HK$, greift also, wie oben ausgeführt, in dessen Massenschwerpunkt an.

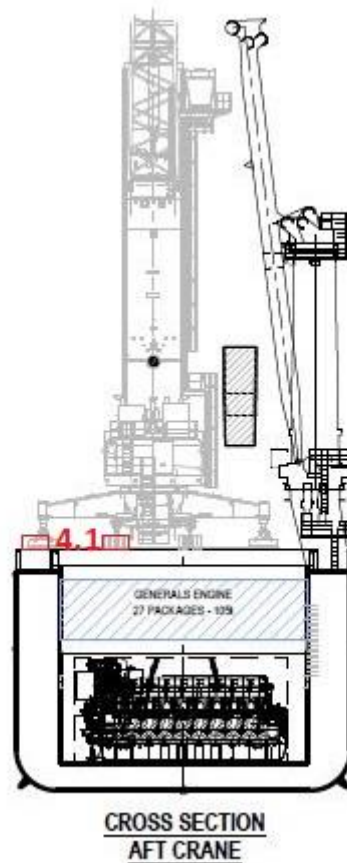
Aus Abb. 18, welche die Stauposition des hinteren Kranes zeigt, lässt sich nun ermitteln, dass seitliche der Verschiebeweg etwa 4.1m betragen hat, bis ein Radsatz über die Lukendeckelkante gefahren ist.

Abb. 18: Verschiebewegermittlung zum Kippzeitpunkt des Kranes

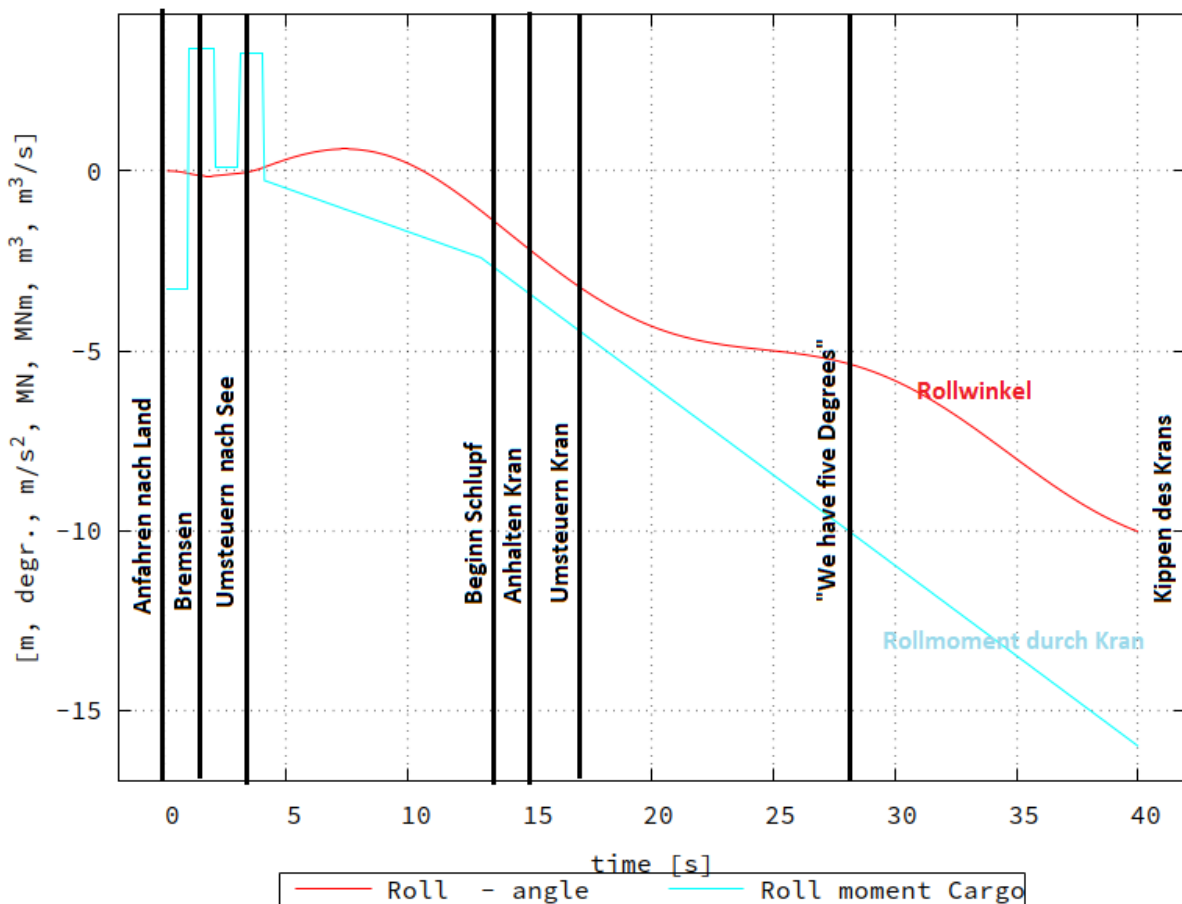
Abb. 19: Berechnungsergebnisse für den Fall 0.03m/s^2 Anfahrbeschleunigung, 0.6m Verfahrweg, 0 Grad/s Anfangsrollgeschwindigkeit, $\text{GM}=0.85\text{m}$

Abb. 19 zeigt nun die wichtigsten Ergebnisse der Berechnung des Verfahrvorganges unter den oben beschriebenen Annahmen. Die rote Kurve zeigt den Verlauf des Krängungswinkels über die Zeit, die hellblaue die wirkenden Rollmomente. Zum Zeitpunkt $t=0$ versetzt der Kran Richtung Landseite, bremst dann und verfährt nach Seeseite. Dadurch wird jetzt eine Rollschwingung angeregt, die dem statischen Verfahren des Kranes überlagert wird. Entscheidend ist jetzt für den weiteren Verlauf, dass die Rolleigenpe-

Entscheidend für den weiteren Unfallablauf ist jedoch, dass das Umsteuern des Kranes exakt mit dem Maximum der Rollbeschleunigung zusammenfällt, weil genau dann die seeseitige Rollschwingung ihren Umkehrpunkt hat. Das wird aus Abb. 19 auch deutlich, aber nicht so markant, weil der Rollschwingung ja das seitliche Verfahren des Kranes überlagert ist.

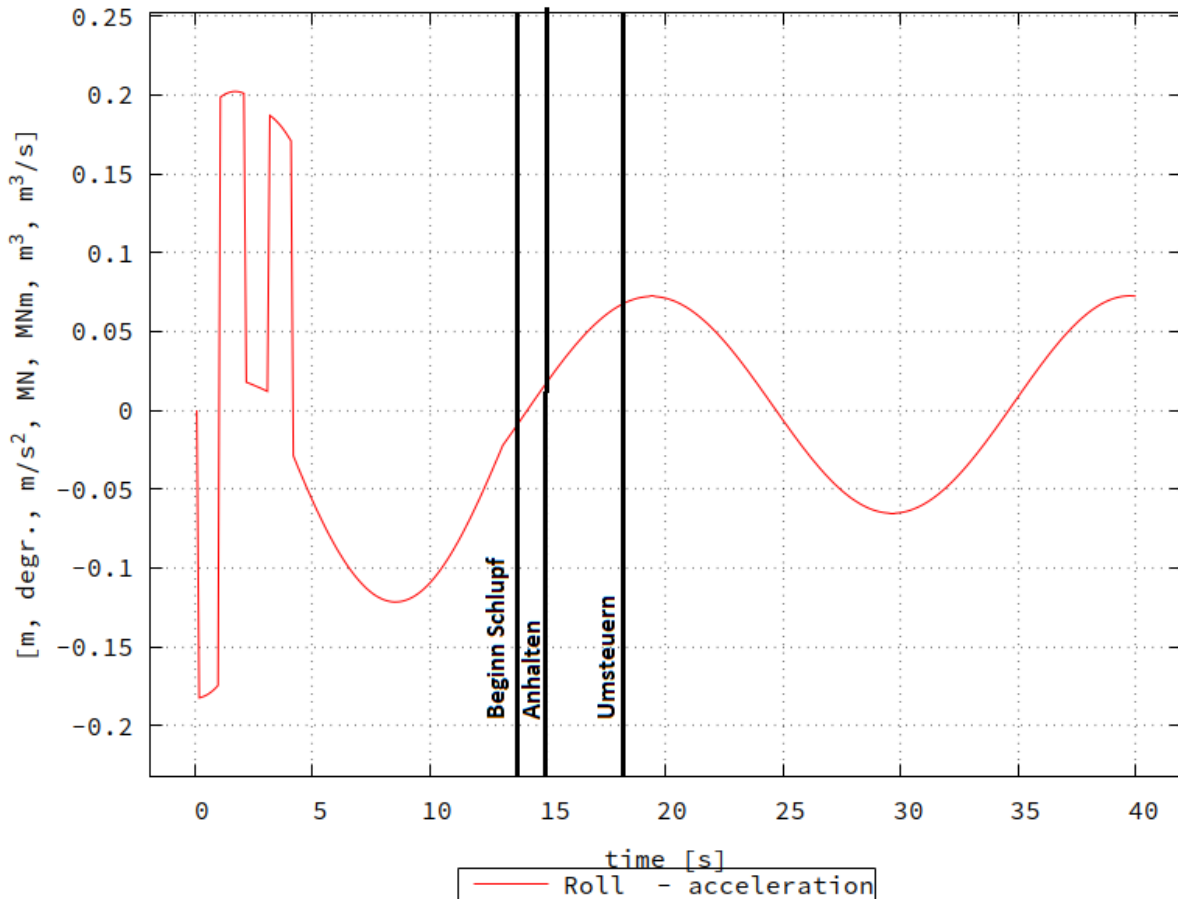
Abb. 20: Verlauf der Rollbeschleunigung über der Zeit.

Interessanterweise fällt der Beginn des Einsetzens des Schlupfes der Räder etwa mit dem Nulldurchgang der Rollbeschleunigung zusammen. Das bedeutet, dass ab 13s die Rollbeschleunigung auf den Kran in Richtung Seeseite wirkt und damit den statischen Krängungswinkel vergrößert. Abb.20 zeigt ja die Rollbeschleunigung des Schiffes, und die Wirkung auf den Kran ist dann entgegengesetzt.

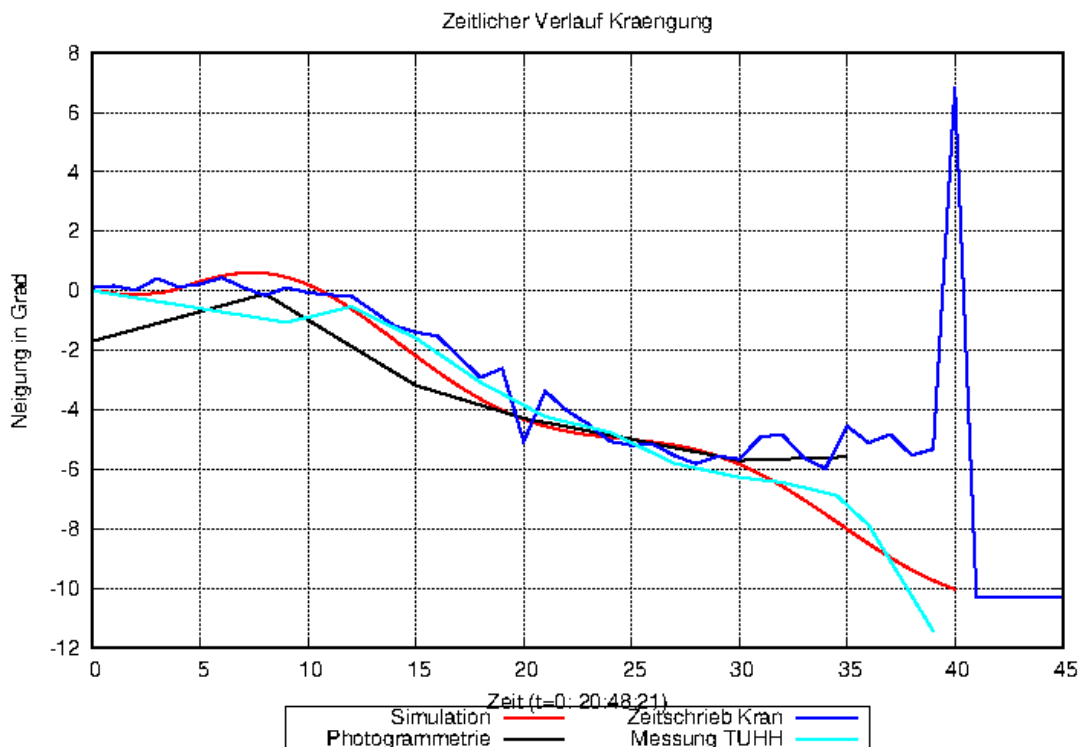
Abb. 21: Vergleich unserer Berechnungen mit den Krängungswinkelmessungen

Wir haben nun unsere Berechnungsergebnisse (rote Kurve) zusammen mit den verschiedenen Messungen der Rollwinkel zusammengestellt und in Abb. 21 dargestellt. Man erkennt sofort, dass die Rechnung insgesamt sehr gut zu den Messungen passt. Dabei muss bedacht werden, dass der Liebherr-Sensor eine starke translatorische Beschleunigung des Krans teilweise als Kippen interpretiert, so dass diese Messung gegen Ende nicht mehr als zuverlässig betrachtet werden kann.

Weil unsere Berechnung sehr gut zum Unfallablauf passt, ist davon auszugehen, dass wir alle relevanten Faktoren qualitativ richtig erfasst haben. Als unstrittig muss gelten, dass das irrtümliche Verfahren des Kranes eine Rollschwingung von ca. 20s Periode ausgelöst hat. Ebenso unstrittig ist, dass das Umsteuern des Kranes genau mit dem Maximum der Rollbeschleunigung zusammenfällt und dass spätestens dann die Räder Schlupf bekommen haben.

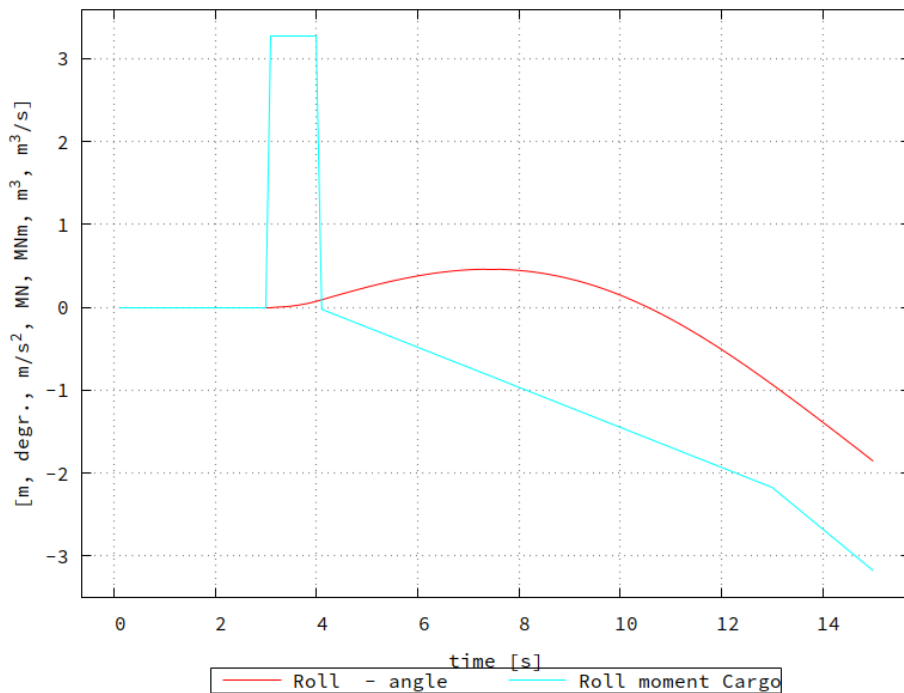
Man erkennt in Abb. 25 zunächst, dass der statische Rollwinkel nach 15s (also zum gedachten Anhaltezeitpunkt) jetzt noch 1.86 Grad beträgt. Das sind 0.47 Grad weniger als unter den Umständen des Unfalles. Zunächst erscheint das recht wenig zu sein, das Verhältnis der statischen Rollwinkel nach 15s beträgt aber $1.86/2.33=0.798$. Das bedeutet, dass unter diesen Umständen nur 80% des statischen Krängungswinkels erreicht werden, was äquivalent wäre mit einem Anfangs-GM von 1.06m.

Abb. 25: Verlauf von Rollmoment und Rollwinkel unter der Annahme, dass der Kran direkt nach Seeseite verfahren worden wäre.

Das bedeutet, dass das fälschliche Verfahren des Krans zur Landseite hin einem Effekt gleichkommt, der etwa in 20cm Anfangsstabilität des Schiffes ausgedrückt werden kann.

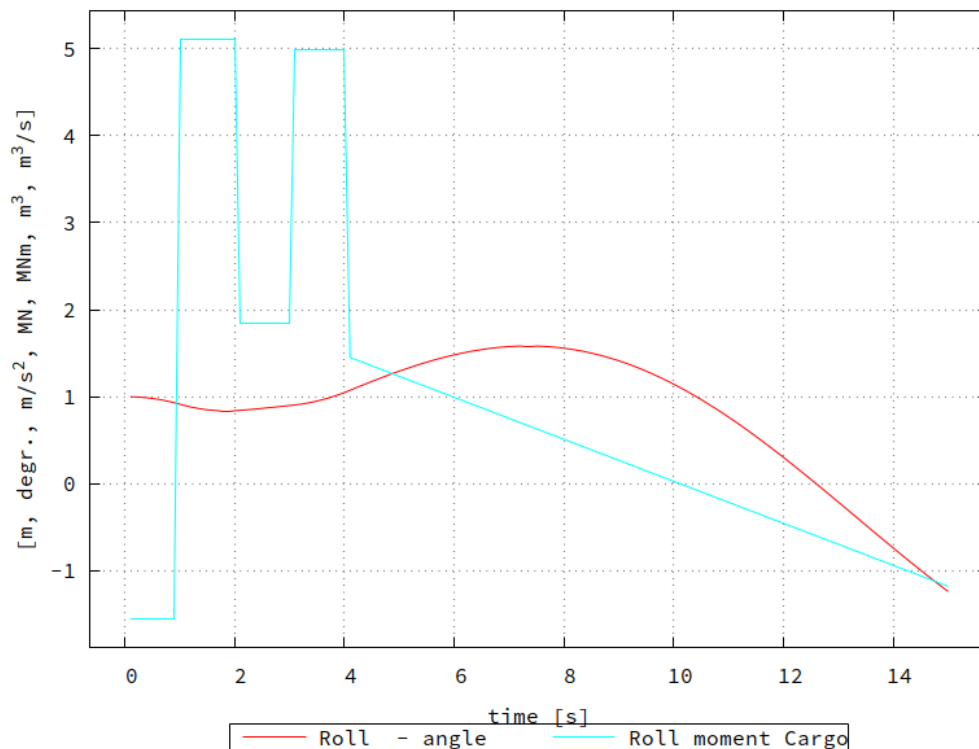
Abb. 26: Verlauf von Rollmoment und Rollwinkel unter der Annahme, dass der Kran mit einer Schlagseite von einem Grad nach Landseite verfahren worden wäre.

Wir haben bei unseren Berechnungen angenommen, dass der Kran wie im Unfallzustand zuerst fälschlicherweise nach Land verfährt. Man erkennt sofort, dass die Verhältnisse zum Anhaltezeitpunkt des Krans nach 15s erheblich verbessern. Allerdings tritt jetzt der größte Krängungswinkel in Richtung Landseite auf, er beträgt jetzt statisch 1.49 Grad. Zu diesem Zeitpunkt wirkt jetzt allerdings eine größere Beschleunigung von 0.127m/s^2 auf den Kran, was einer Vergrößerung des statisch äquivalenten Krängungswinkels um 0.74 Grad entspricht. Damit würde sich jetzt ein resultierender Krängungswinkel von 2.23 Grad ergeben.

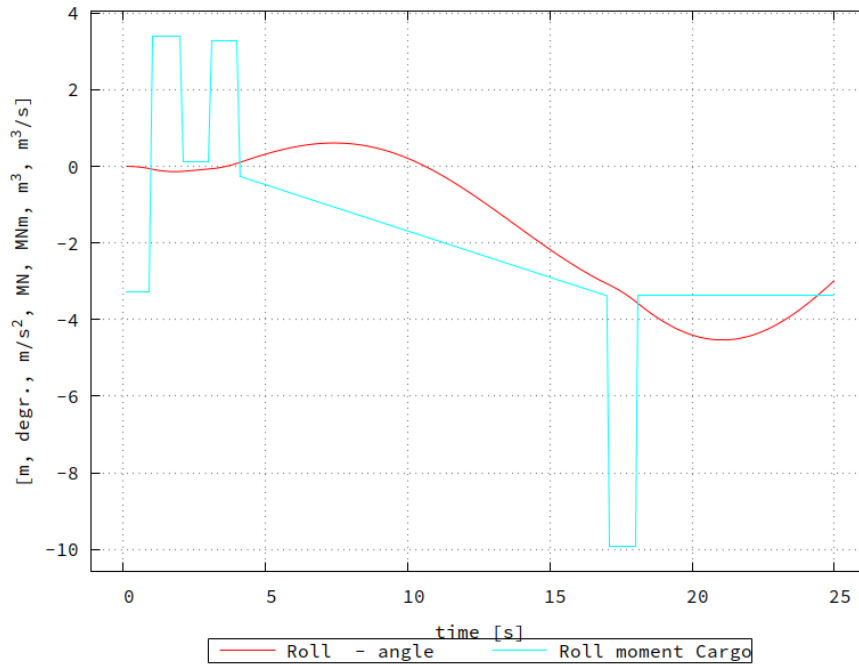
Abb. 27: Verlauf von Rollmoment und Rollwinkel unter der Annahme, dass der Kran mit durch die Feststellbremse gebremst worden wäre.

Wie Abb. 27 zeigt, ergibt sich durch das Bremsen des Krans ein statischer Rollwinkel von 4.51 Grad nach 21s. Danach schwingt das Schiff dann zurück, weil sich das Krängungsmoment in unserer Rechnung nicht mehr ändert, denn der Kran ist ja rechnerisch zum Stillstand gekommen. Zu diesem Zeitpunkt wirkt dann das Maximum der Rollbeschleunigung auf den Kran, wir haben dieses mit 0.22m/s^2 ermittelt. Das entspricht einem zusätzlichen statischen Krängungswinkel von 1.28Grad, so dass der Kran in diesem Zeitpunkt einem äquivalenten Neigungswinkel von 5.79 Grad ausgesetzt ist.
