# SANTA CLARA

Seeunfallbericht über einen Arbeitsunfall

7. Februar 2021

SEEUNFALLBERICHT ÜBER EINEN ARBEITSUNFALL  
AN BORD DER SANTA CLARA AM 7. FEBRUAR 2021

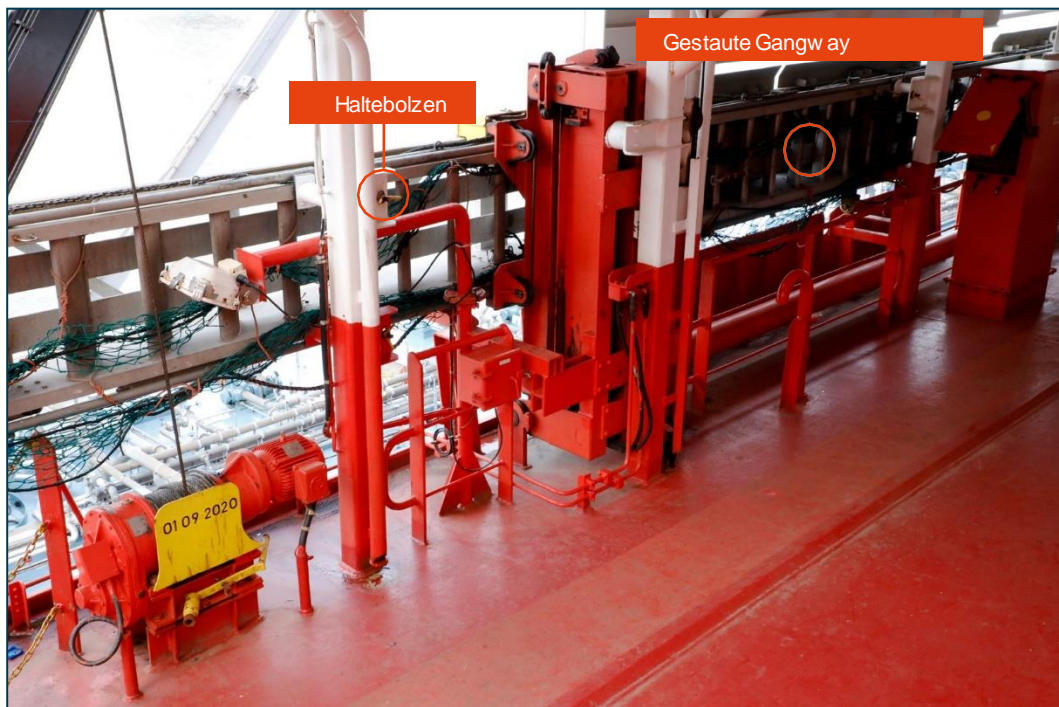
Abbildung 4: Gangwaysystem in gestauter Position (Backbordseite)  
Quelle: DMAIB

Vollmatrose B war der erfahrenste unter ihnen und daher für die Vorbereitung der Gangway zuständig. Beim Vorbereiten der Gangway handelte es sich um eine Routinetätigkeit, mit der die Besatzungsmitglieder vertraut waren, sodass es nicht erforderlich war, dass Vollmatrose B ausführliche Anweisungen dahingehend gab, was zu tun war. An Deck angekommen, begannen die Matrosin und der Deckskadett damit, die Haltebolzen zu lösen, die die Gangway sicherten (Abbildung 4). In der Zwischenzeit ging Vollmatrose B zur Backbordseite des Schiffes, um ein Sicherheitsgeschirr anzulegen und eine Absturzsicherung zu holen, die beim Befestigen der Handläufe und der Plattform der Gangway im Außenbordbereich verwendet wurde.

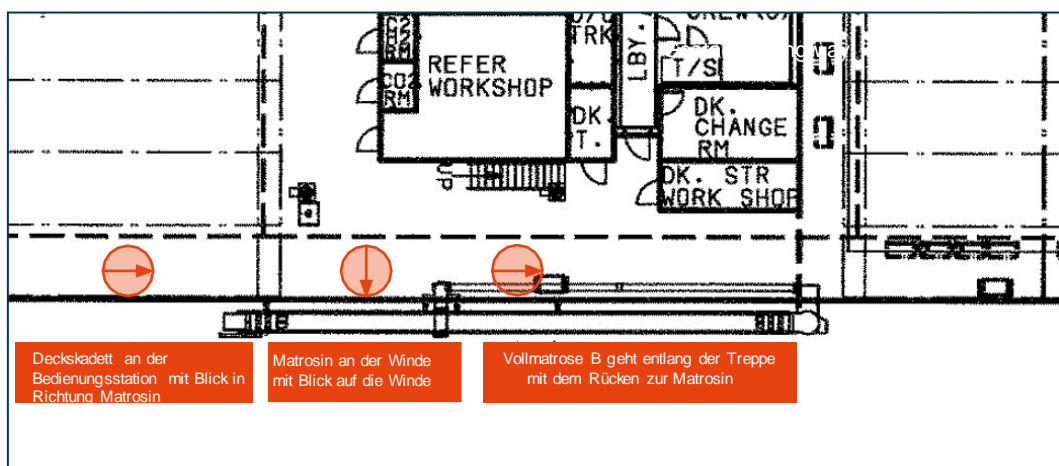
Abbildung 5: Position von Vollmatrose B, Matrosin und Deckskadett während des Unfalls  
Quelle: Mærsk Line / DMAIB

Die Betrachtung des Ablaufs der Ereignisse zeigte, dass die Besatzung versuchte, die Gangway abzusenken, diese aber in ihrer ursprünglichen Position verharrte, bis sie plötzlich in die horizontale Position herabfiel. Die Rekonstruktion der Ereignisse ergab, dass die Matrosin an der Absenkwinde stand, der Deckskadett an der Bedienungsstation, und Vollmatrose B hatte der Matrosin und dem Deckskadetten den Rücken zugewandt (Abbildung 5).

Die Matrosin stand an der Absenkwinde, und als die Gangway sich löste, wurde sie gewaltsam 76 cm vertikal über die Winde und etwa zwei Meter horizontal über die Gangway geschleudert, bevor sie 17 Meter tief ins Meer fiel (Abbildung 6 und 7). Im Bereich der Absenkwinde befand sich keine Reling, sodass keine Barriere zwischen der Matrosin und dem Meer bestand, als die Matrosin über die Schiffsseitenwand geschleudert wurde (Abbildung 8).

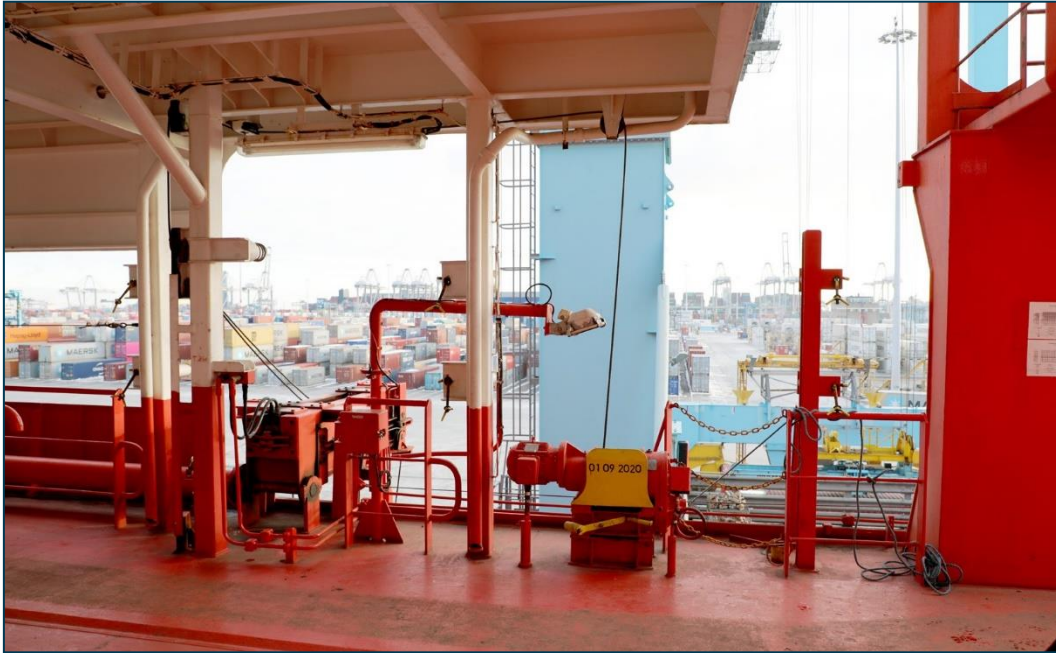
Abbildung8: Lücke in der Reling im Bereich der Absenkwinde  
Quelle: DMAIB

Das Resultat war, dass die Kraft der herabfallenden Gangway auf das Absenkseil und die Matrosin übertragen wurde und sie über Bord geschleudert wurde. An der betreffenden Schiffsseite war im Bereich der Winde keine Relling montiert, sodass sich nur die Winde zwischen der Matrosin und der Kante des Oberdecks befand. Sie fiel 17 Meter tief ins Meer, das eine Temperatur von 2 °C aufwies. Unter diesen Bedingungen war die Überlebensfähigkeit der Matrosin zeitkritisch.

- Die Installation der Gangway auf der SANTA CLARA wurde überprüft, was zu einer Erweiterung der Relingkonstruktion führte. Diese Modifikation wurde für die gesamte Schiffsklasse (insgesamt zehn Schiffe) eingeleitet.
- Es wurde beschlossen, die persönliche Schutzausrüstung an Bord zu verbessern.
- Es werden aufblasbare Rettungswesten mit Personen-Ortungsbaken (AIS) angebracht.
- Der Test von leichten Tauchanzügen für kalte Bereiche wurde eingeleitet und wird für den Einsatz in kalten Bereichen und bei Arbeiten mit hohem Sturzrisiko, z. B. bei der Vorbereitung der Gangway, umgesetzt.
- Das Notfall-Flussdiagramm (P822) für Person über Bord / Suche und Rettung wird überarbeitet.
- Die PMS-Maßnahmen für die Überprüfung der Gangway werden überarbeitet, um die freie Bewegung der Gangway sicherzustellen.

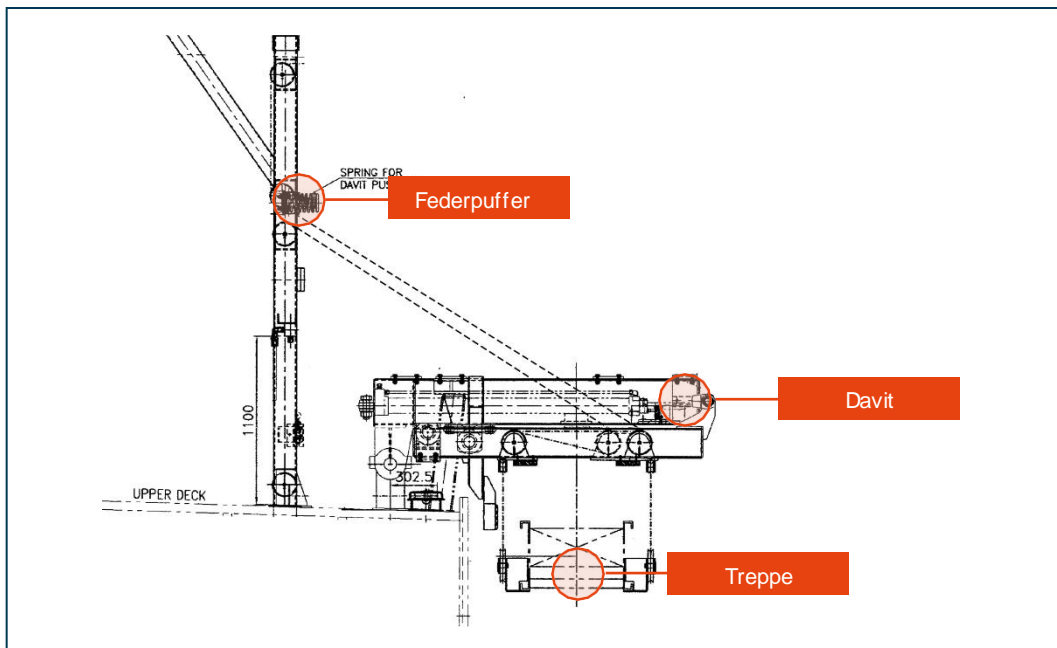
Abbildung 13: Federpuffer und Gangway-Davit  
Quelle: MærskLine / DMAIB

Das Hauptaugenmerk lag zunächst auf dem Federpuffer, der dafür vorgesehen war, die Gangway nach außen zu drücken. Auf Abbildung 13 unten ist die Gangway in ihrer horizontalen Position dargestellt, und der Federpuffer ist am senkrechten Halterahmen zu erkennen (Abbildung 14).

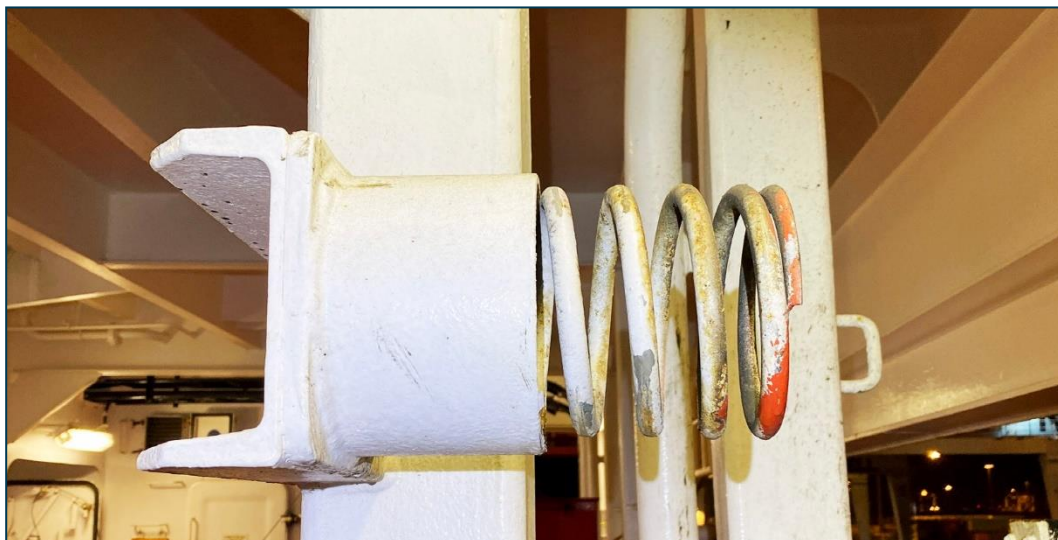
Abbildung 14: Federpuffer für Davit  
Quelle: DMAIB

Der Federpuffer wurde überprüft, aber es wurden keine Risse oder Ablagerungen festgestellt, die die Funktion hätten beeinträchtigen können. Die Messungen des Federpuffers wurden mit den Werten verglichen, die im Handbuch für das Gangwayssystem angegeben sind, aber es wurden keine Abweichungen festgestellt. Es wurde dementsprechend festgehalten, dass der Federpuffer wie vorgesehen funktioniert. Des Weiteren wurde festgestellt, dass das Schiff nicht in einem Ausmaß krängte, das die Feder daran hätte hindern können, die Treppe weit genug herauszudrücken, um abgesenkt werden zu können.

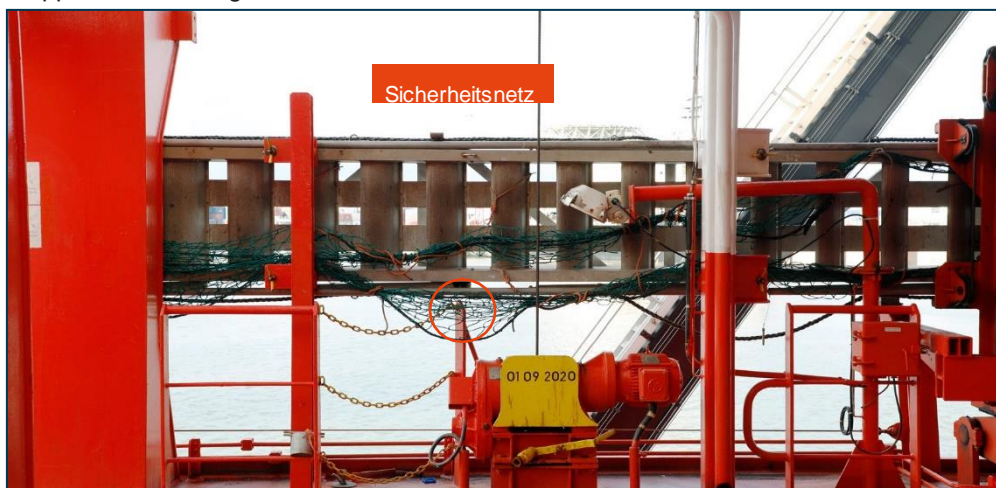
Abbildung 15: Sicherheitsnetz der Gangway  
Quelle: DMAIB

Die Gangway war dauerhaft mit einem um die Treppe und die Handläufe gelegten Sicherheitsnetz versehen (Abbildung 15). Das Netz hätte sich eventuell mit dem Treppenrahmen, den Haltebolzen, Zurrgurten usw. verheddern können. Es ist jedoch unwahrscheinlich, dass das ungestraffte Sicherheitsnetz das Gewicht der Treppe halten und der Kraft des Federpuffers entgegenwirken hätte können, ohne dass sich die Treppe bewegt.

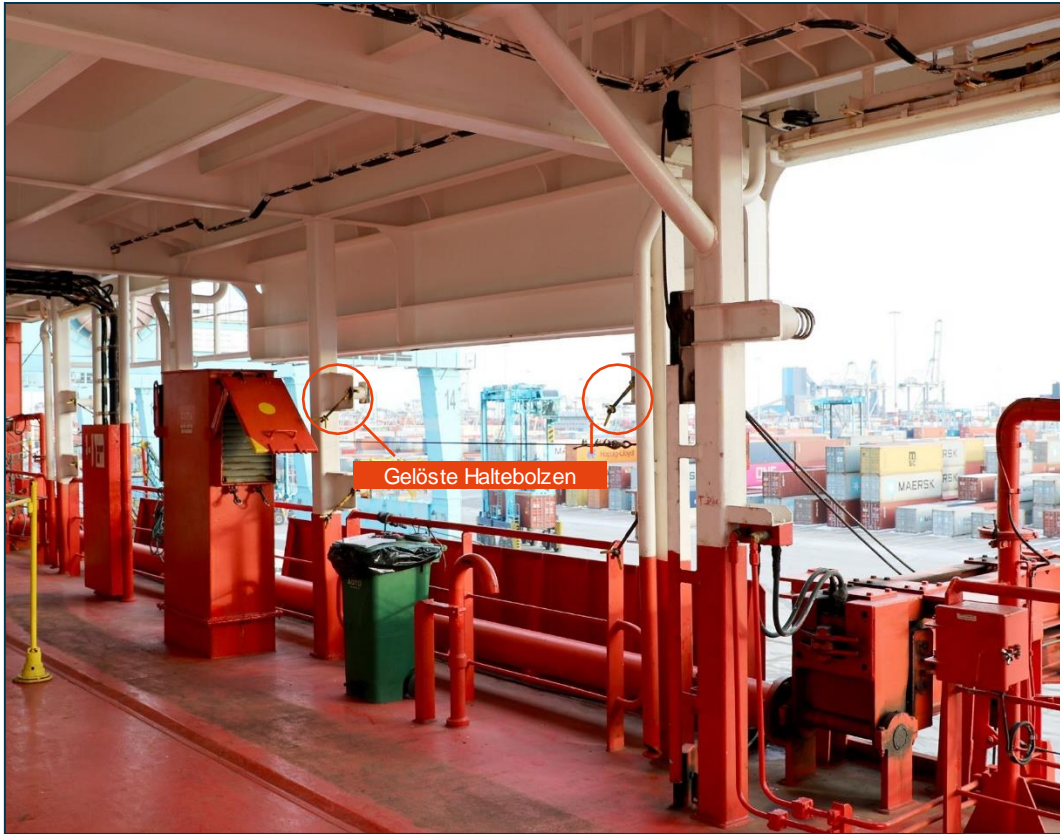
Abbildung 16: Gelöste Haltebolzen  
Quelle: DMAIB

Die Haltebolzen wurden vom Vollmatrosen B, der Matrosin und dem Deckskadetten entfernt, bevor die Absenkwinde für die Gangway aktiviert wurde. Wenn einer der Haltebolzen nicht vollständig entfernt worden wäre, hätte er die Treppe in ihrer Position halten können. Nach dem Versuch, die Gangway abzusenken, überprüfte Vollmatrose B die Treppe, um sicherzustellen, dass alle Haltebolzen gelöst und entfernt wurden. Dies war für Vollmatrose B leicht optisch festzustellen, da die Haltebolzen, wie in Abb. 16 auf der nächsten Seite zu sehen, in diesem Fall herabhängen würden. Die Besatzung hatte nicht festgestellt, dass einer der Bolzen nicht gelöst worden war. Während des Besuchs des DMAIB auf dem Schiff in Rotterdam wurden das Absenkseil und die Seilrollen (Abbildung 17) auf Anzeichen für ein Herausrutschen des Absenkseils aus den Rollenführungen untersucht. Das Absenkseil wies keinerlei Anomalien auf, ebenso wenig wie die Seilrollen.
