Untersuchungsbericht 20/20

Sehr schwerer Seeunfall

**Überbordgehen und Tod eines
Besatzungsmitgliedes
des Fischereifahrzeuges HELEN MARY
auf dem Nordatlantik
am 30.01.2020**

Stand: 29.01.2021

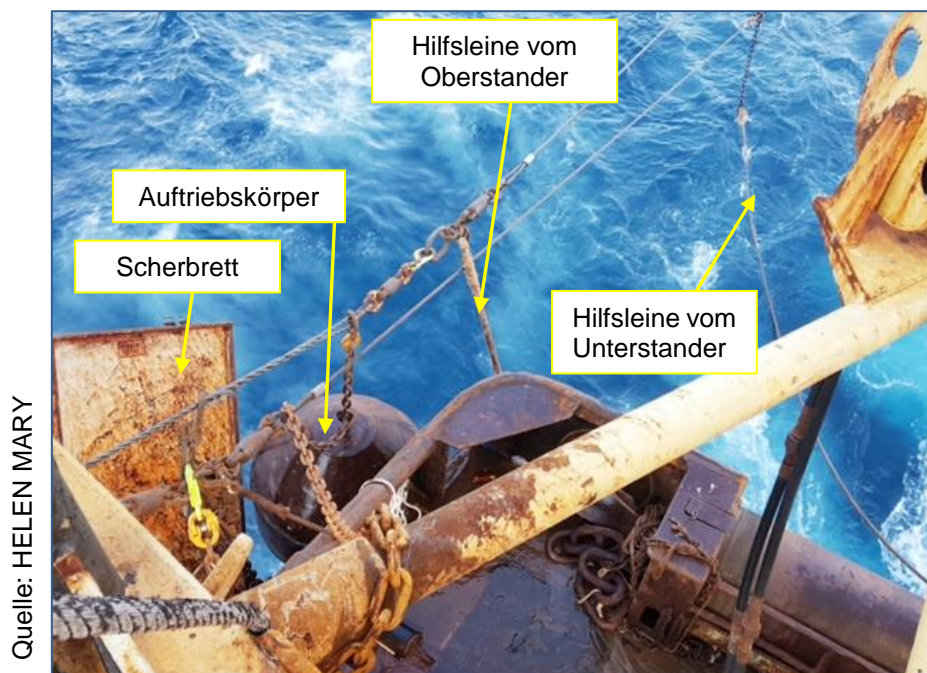
Abbildung 13: Arbeitsplatz Heck Steuerbordseite

In Abbildung 13 sind beide Hilfsleinen erkennbar. Die ca. 14 m lange Hilfsleine des Unterstanders ist bereits mit der von der Netzwinde kommenden Leine verbunden.

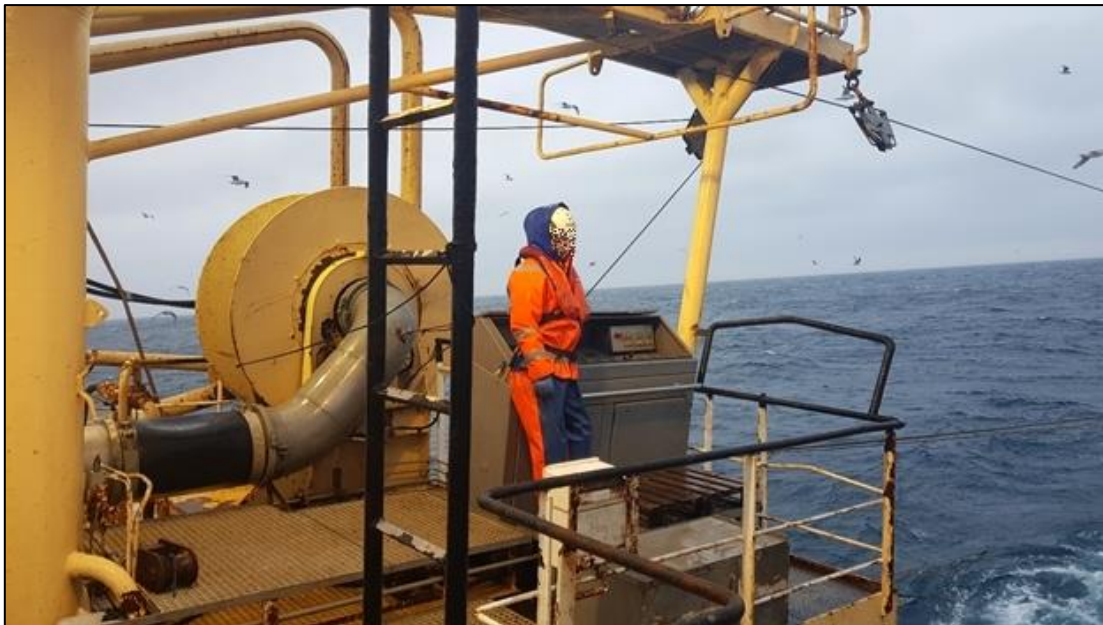
Abbildung 19: Arbeitsplatz des Kranführers

Position, von der der Sturz ins Wasser beobachtet wurde.

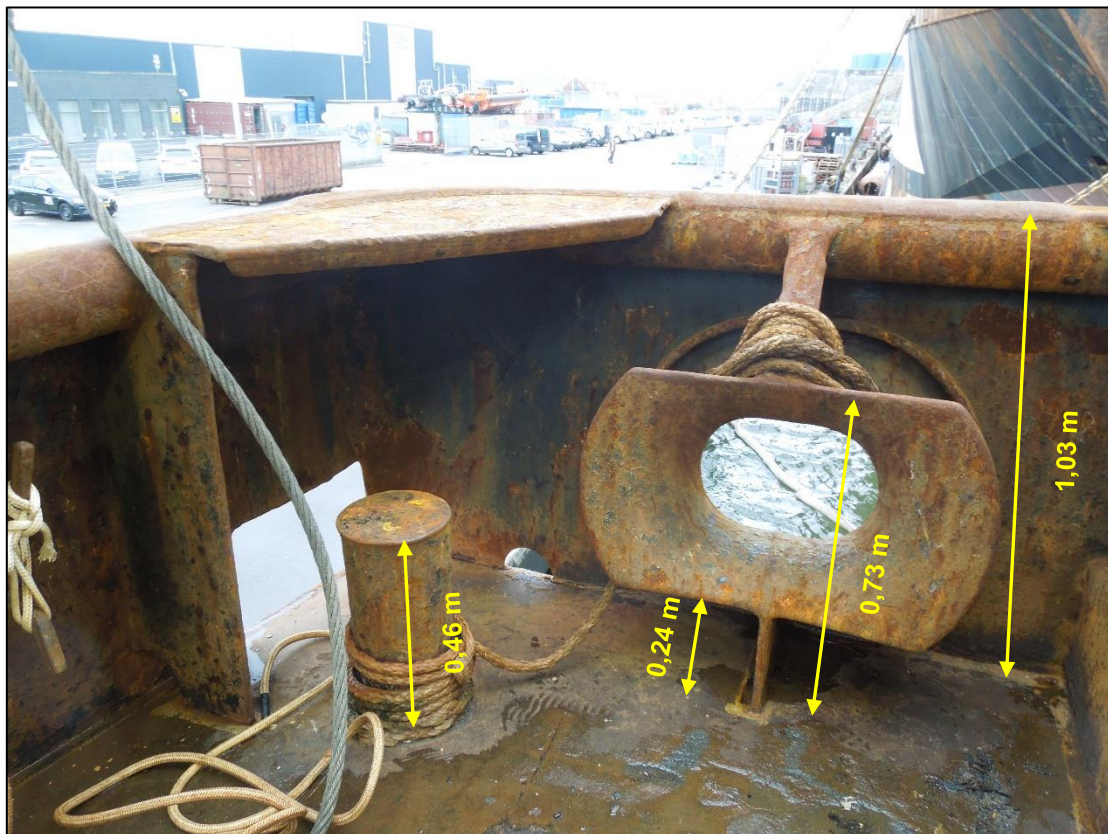
Abbildung 20: Arbeitsplatz Steuerbordseite Heck

Bei der Begehung des Schiffes wurde die Höhe des Schanzkleides gemessen. Sie beträgt 1,03 m. Die Oberkante der in diesem Bereich vorhandenen Klüse befindet sich auf einer Höhe von 0,73 m und der daneben angebrachte Poller ist 0,46 m hoch.

Nach Ansicht der Untersucher ist der Unfallort von der Brücke, insbesondere vom Windenfahrstand aus, nicht einsehbar. Die direkte Sicht auf die Arbeitsflächen an den Seiten des Hecks ist aufgrund der installierten Einrichtungen und der an den Seiten gelagerten Ausrüstungsteile nicht möglich (siehe Abbildung 7). Aber auch auf die Mitte des Hecks ist wegen der großen Distanz und der die Sicht zum Teil verdeckenden Schutzrohre und anderer Gegenstände eingeschränkt. Der Windenfahrstand auf der Brücke ist daher mit großen Monitoren ausgerüstet, auf denen neben den die Fischerei betreffenden Informationen auch Bilder von an Bord installierten Kameras eingespielt werden (Abbildung 21).

Der Unfallort konnte zum Unfallzeitpunkt nicht mit Hilfe einer Kamera eingesehen werden, da die dort installierte Kamera nach einer Beschädigung noch nicht wieder neu installiert worden war.

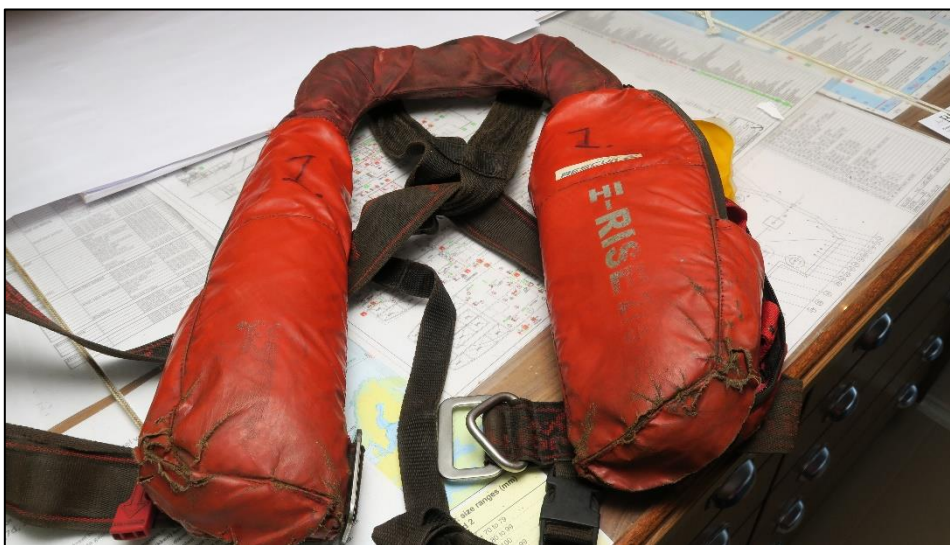
Abbildung 22: Arbeitssicherheitsweste des Verunglückten

Die Suche blieb zunächst erfolglos. Da die Arbeitssicherheitsweste nicht angelegt worden war, konnte die an der Weste befestigte Notfunkbake die Suche nicht unterstützen. Der Verunglückte konnte erst drei Stunden später geborgen werden. Ein zum Schiff geflogener Notarzt bestätigte den Tod.

Die Arbeitssicherheitsweste des Verunglückten wurde nach dem Unfall durch die Schiffsführung sichergestellt und am Tag der Begehung des Schiffes den Untersuchern in einem versiegelten Koffer übergeben. Die dem Verunglückten zugeteilte Arbeitssicherheitsweste war vor der Verwendung an Bord durch eine Servicestation überprüft und mit einem Prüfsiegel versehen worden. Die nächste Wartung wäre im August 2020 fällig geworden.
