Bundesstelle für Seeunfalluntersuchung
Federal Bureau of Maritime Casualty Investigation
Bundesoberbehörde im Geschäftsbereich des Bundesministeriums
für Verkehr und digitale Infrastruktur

Untersuchungsbericht 211/19

Sehr schwerer Seeunfall

Kollision
zwischen Traditionsschiff No.5 ELBE
und Containerschiff ASTROSPRINTER
auf der Elbe am 8. Juni 2019

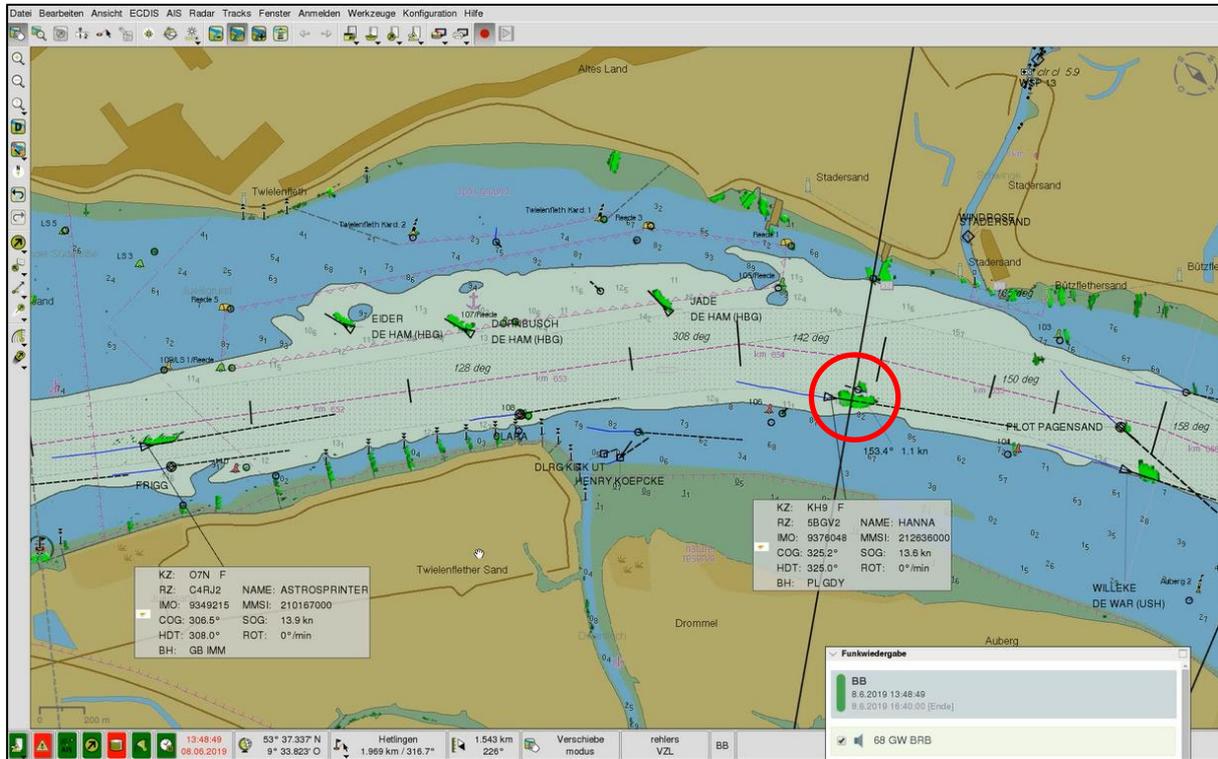
Abbildung 45: Beinahekollision zwischen HANNA und No.5 ELBE um 13:48:49 Uhr

Der Lotse der HANNA schätzte einen Abstand von 20 m. Um diese Aussage zu untermauern, ließ sich die BSU durch das Institut für Photogrammetrie und GeoInformation (IPI) der Leibniz Universität Hannover mittels Photogrammetrie eines Fotos den Passierabstand ausrechnen. Dafür wurde das Foto einer Passagierin genutzt, das zufällig während der Passage der beiden Schiffe entstand (siehe Abbildung 46). Der so errechnete dichteste Abstand der beiden Schiffe voneinander betrug 32,1 m.

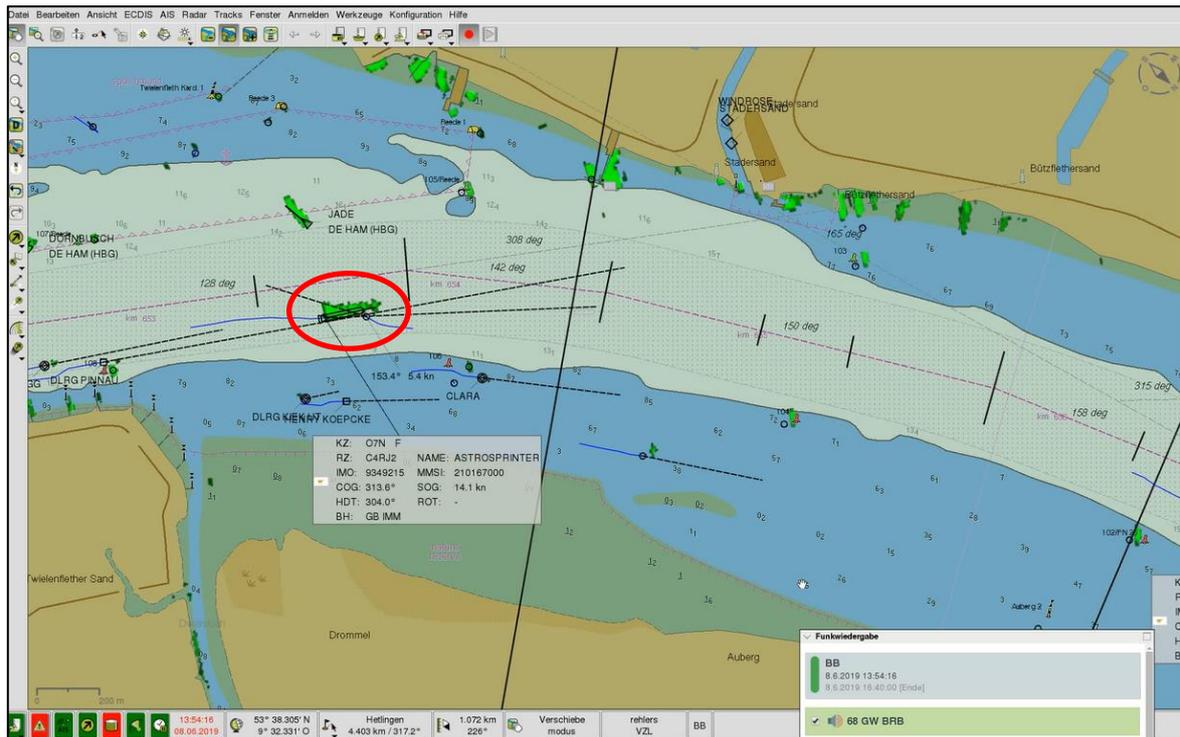
Abbildung 51: Kollision zwischen ASTROSPRINTER und No.5 ELBE um 13:54 Uhr

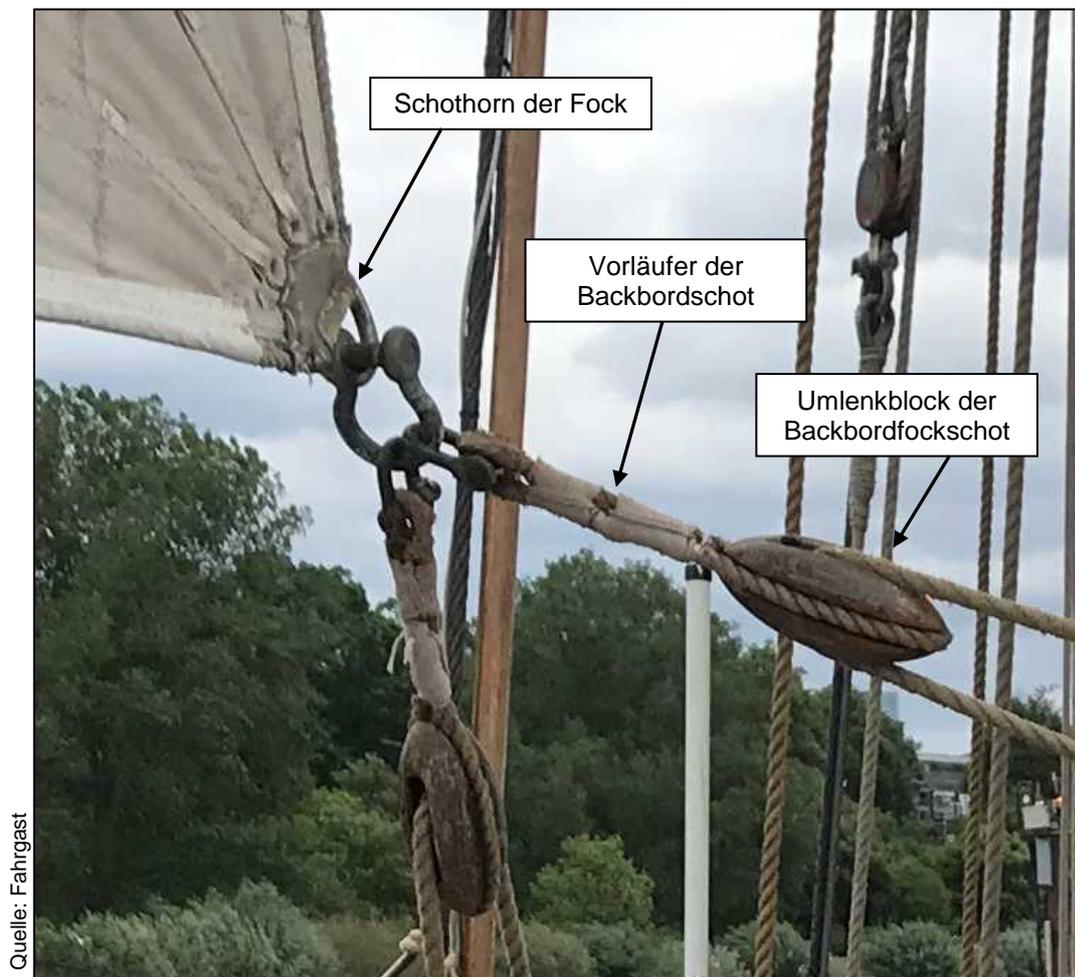
Abbildung 57: Schadensentwicklung an der Fock

Zur Unterstützung der Wende wurde die Fock im Verlauf der Wende back gehalten. Kurz bevor die Wende abgeschlossen war, und die Fock nach Entlastung der Steuerbordschot auf der Backbordseite dicht geholt werden sollte, brach der Vorläufer der Steuerbordschot. Dadurch fielen der Block und die Schot an Deck. Ein Besatzungsmitglied berichtete, dass das um den Block führende Tauwerk ausgefranst war. Die Fock wurde dann auf der Backbordseite dichtgeholt.

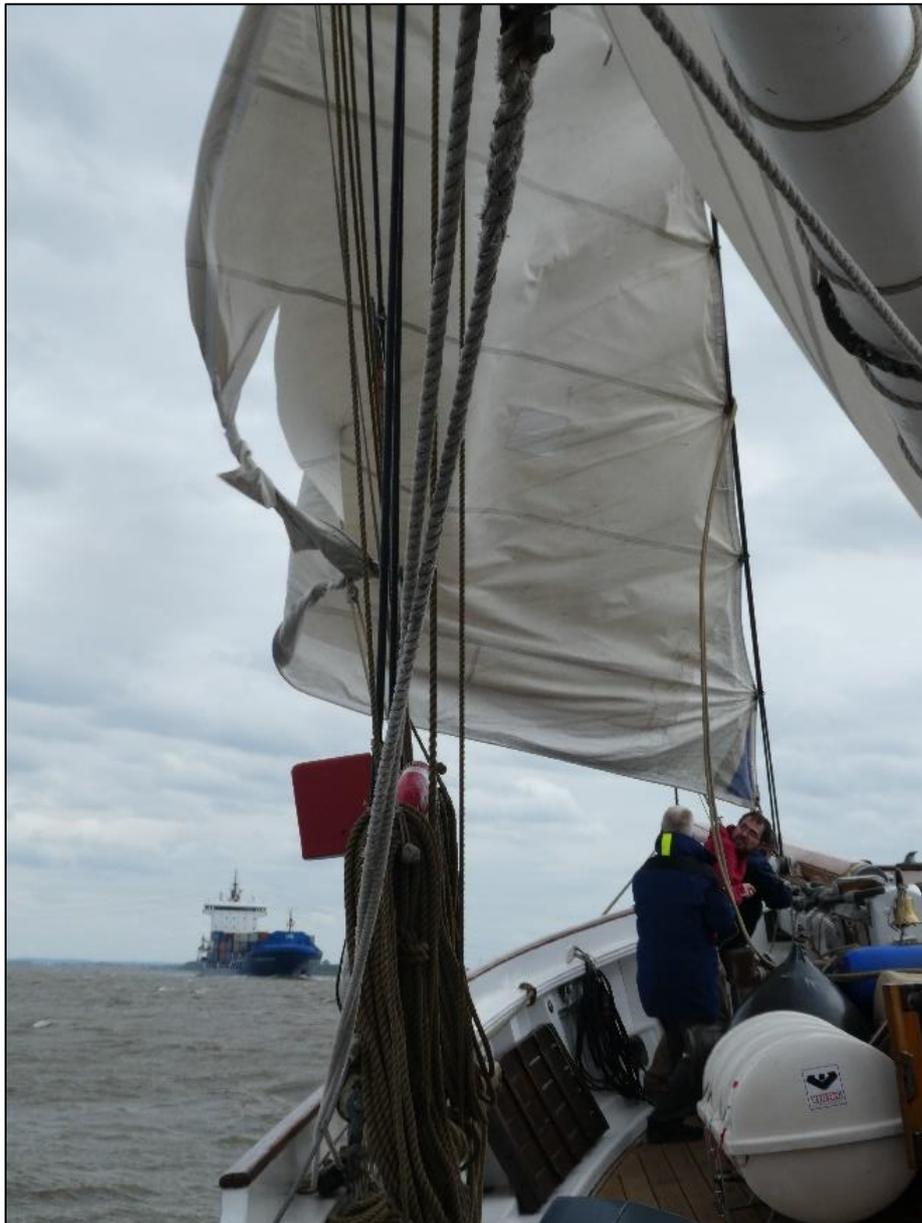
Abbildung 58: Einriss an der Fock

Bevor mit dem Bergen des Innenklüvers begonnen werden konnte, kam es zu einem weiteren Schaden an der Fock, wahrscheinlich einem Riss. Das Segel begann daraufhin stark zu schlagen. Um niemanden durch das umherschlagende Segel zu gefährden, wurde der Innenklüver stehen gelassen und mit dem Bergen der Fock begonnen. Dies gestaltete sich schwieriger als erwartet. Daher waren mehrere Personen im weiteren Verlauf mit dem Bergen beschäftigt.

Fock und Innenklüver sind während der Wende gerissen. Die Fock kann bis 8 Bft und der Innenklüver nur bis 6 Bft max. genutzt werden.

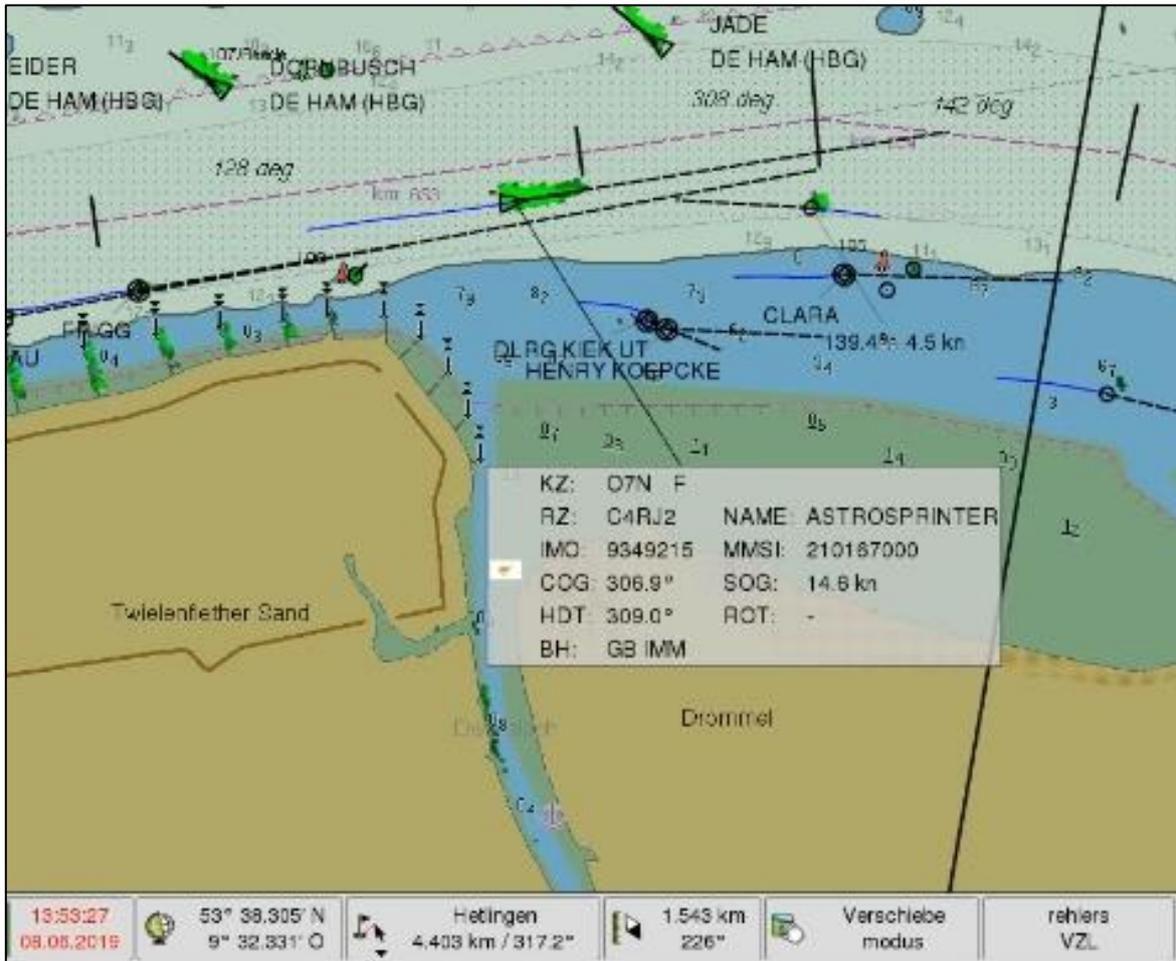
Während der Annäherung der beiden Fahrzeuge führte die ASTROSPRINTER ab ca. 13:53:27 Uhr eine Kursänderung um 4° (von 307° HDG auf 311° HDG) in Richtung der No.5 ELBE durch (Abbildung 70).

Abbildung 70: Radarbild der Vkz Brunsbüttel von 13:53:27 Uhr

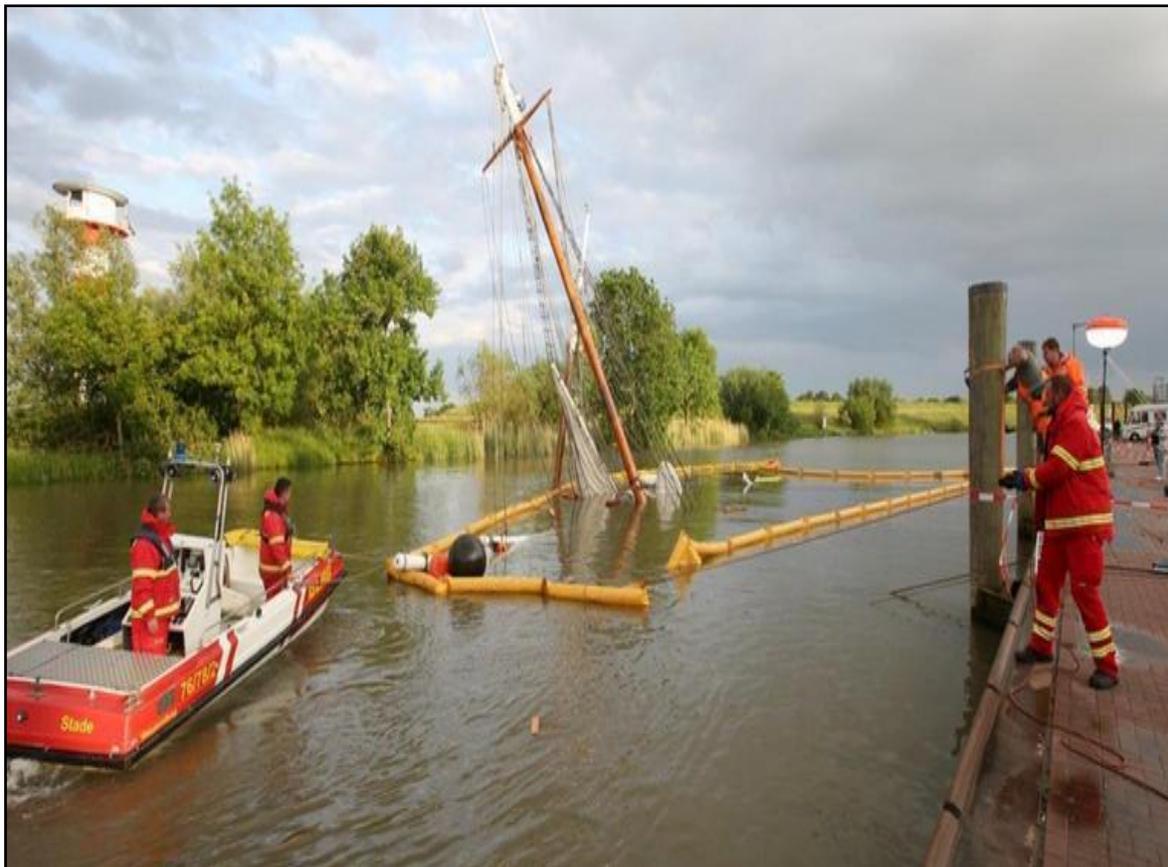
Fig. 3: TS „NO. 5 ELBE“, vollständig gesunken im Mündungsbereich des Nebenflusses Schwinge

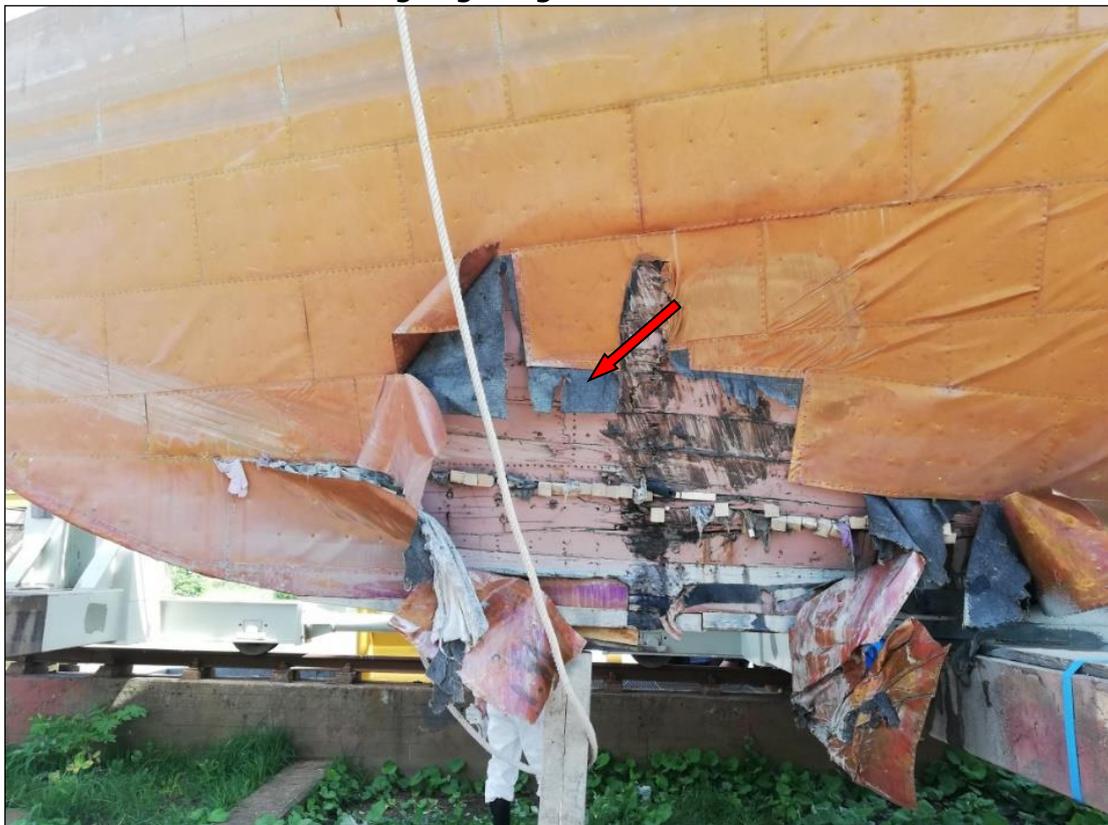
Fig. 7

- Leck im Bereich der Plankenstöße an B.B.-Seite. Mitte des Lecks ca. 3,90 m achterlich vom Vorsteven. Die Kupferbeplattung ist zerstört. Die Auftreffstelle des Wulstbuges der „CMS ASTROSPRINTER“ ist gut zu erkennen. Die Holzstruktur der äußeren Beplankung ist weitestgehend intakt. Der Plankenstoß zwischen 1. und 2. Planke ist geweitet und ist als Leck zu erkennen. Die eingebrachten Holzkeile sind im Rahmen der Bergung eingetrieben worden.

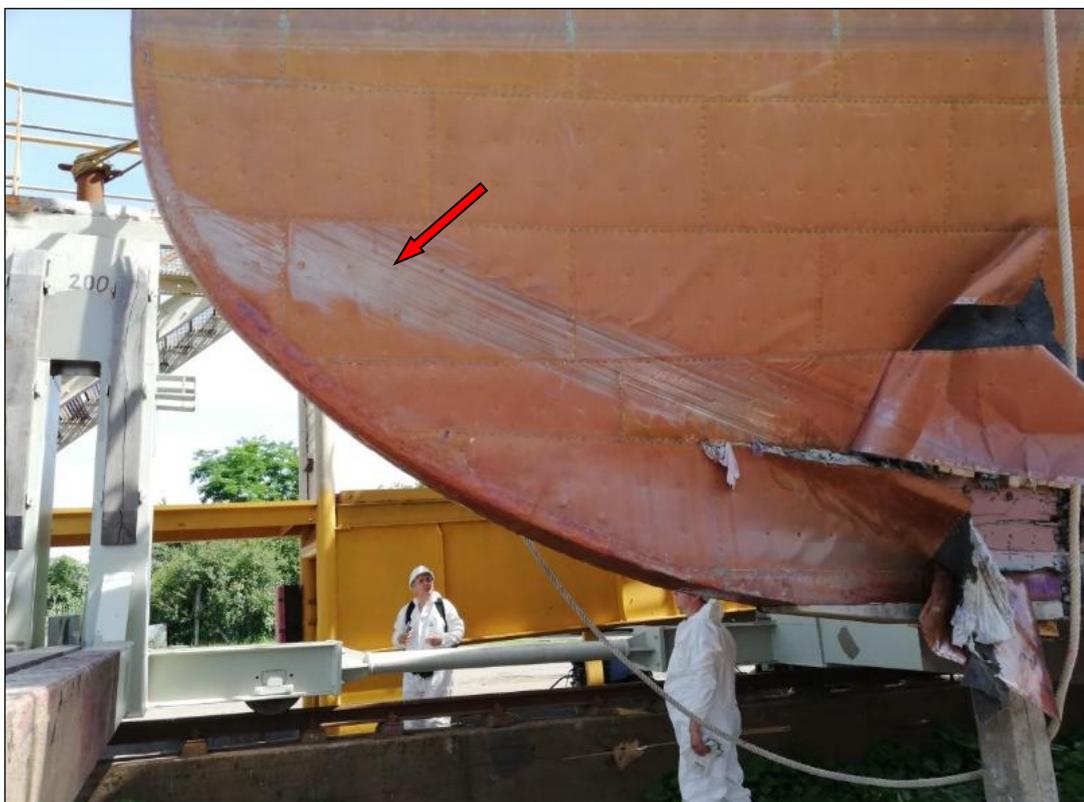
Fig. 9

Nach dem weiteren Entfernen der Kupferbeplattung wird ein größerer Schaden der Außenbeplankung sichtbar. Die erste Panke oberhalb des Kiels ist im hinteren Bereich eingerissen. Auch oberhalb der Schleifspuren durch den Wulstbug sind Planken gelöst und sicherlich nicht mehr wasserdicht gewesen.

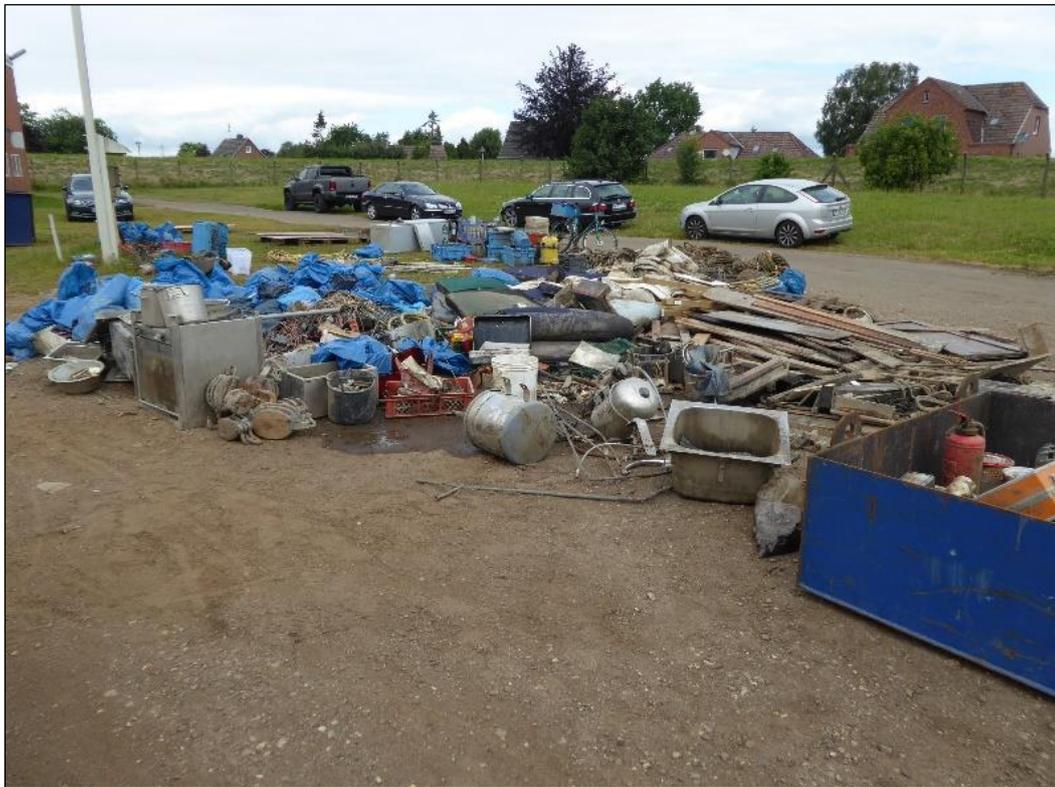
Fig. 13

Im Schiffsinernen ist die gesamte Technik sowie der Holzinnausbau durch das Sinken stark in Mitleidenschaft gezogen worden. Viele Komponenten der Elektrik als auch der Technik sind als Totalschaden anzusehen.

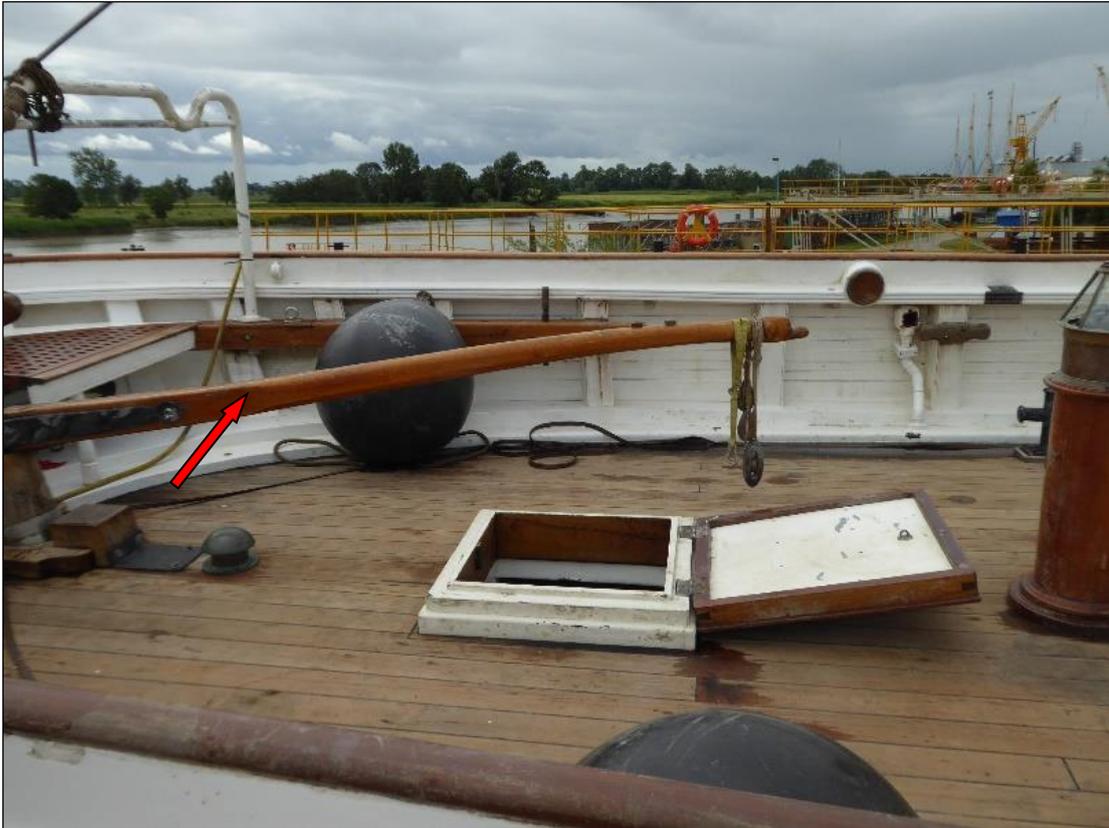
Fig. 15

Risse im Bereich des Holz-Dollbordes auf beiden Seiten im Vorschiffs- und Mittschiffsbereich
