Bundesstelle für Seeunfalluntersuchung
Federal Bureau of Maritime Casualty Investigation
Bundesoberbehörde im Geschäftsbereich des Bundesministeriums
für Digitales und Verkehr

Untersuchungsbericht 23/20

Weniger schwerer Seeunfall

**Ladungsunfall
(Verlust zweier Mobilkrane)
auf der
JUMBO VISION
am Liegeplatz im Hafen Rostock
am 31. Januar 2020**

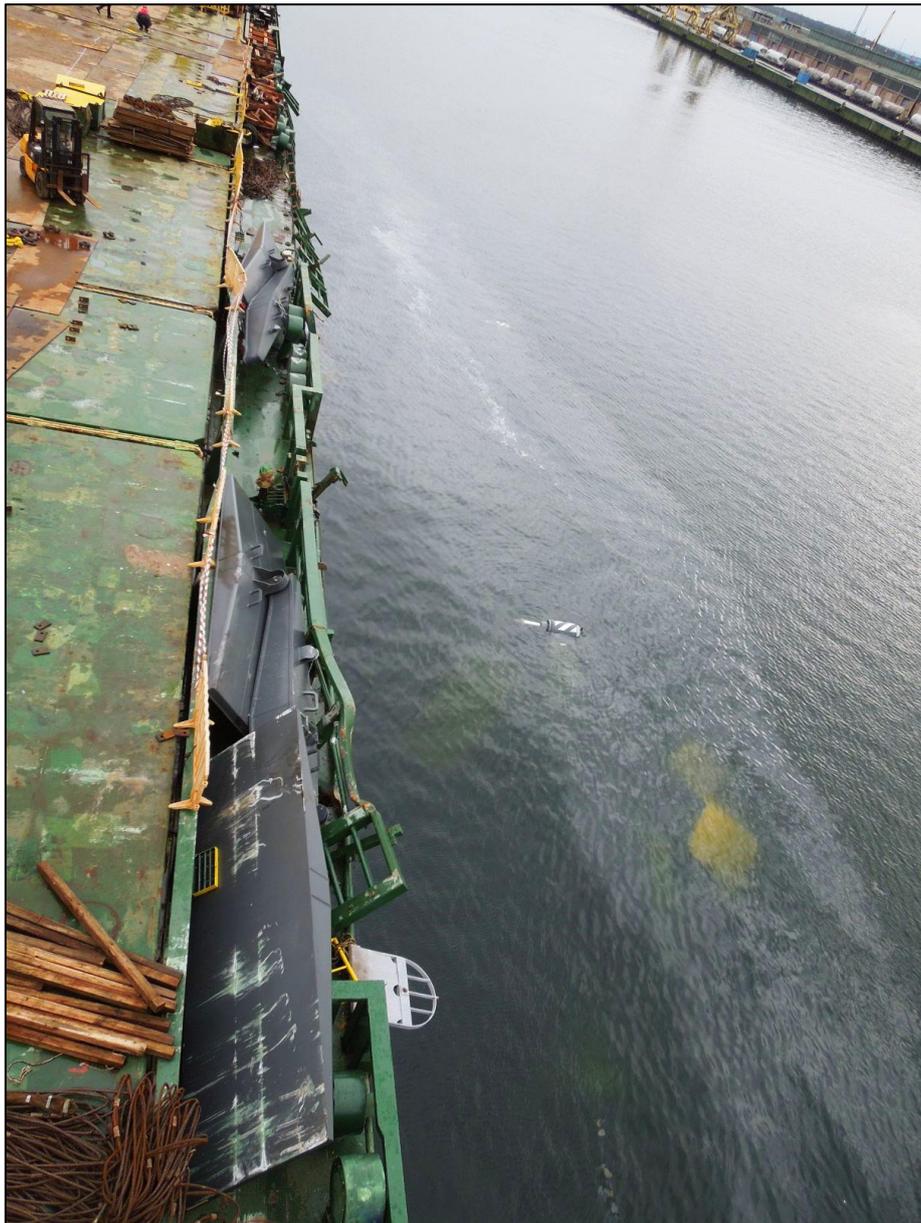
Abbildung 11: Schäden im Bereich des Seitengangs und Ölteppich
Kran 1 unter Wasser erkennbar

Rostock. Die verunfallten Krane waren gut unter Wasser auszumachen (siehe Abbildung 11), die Ölsperre war ausgebracht.

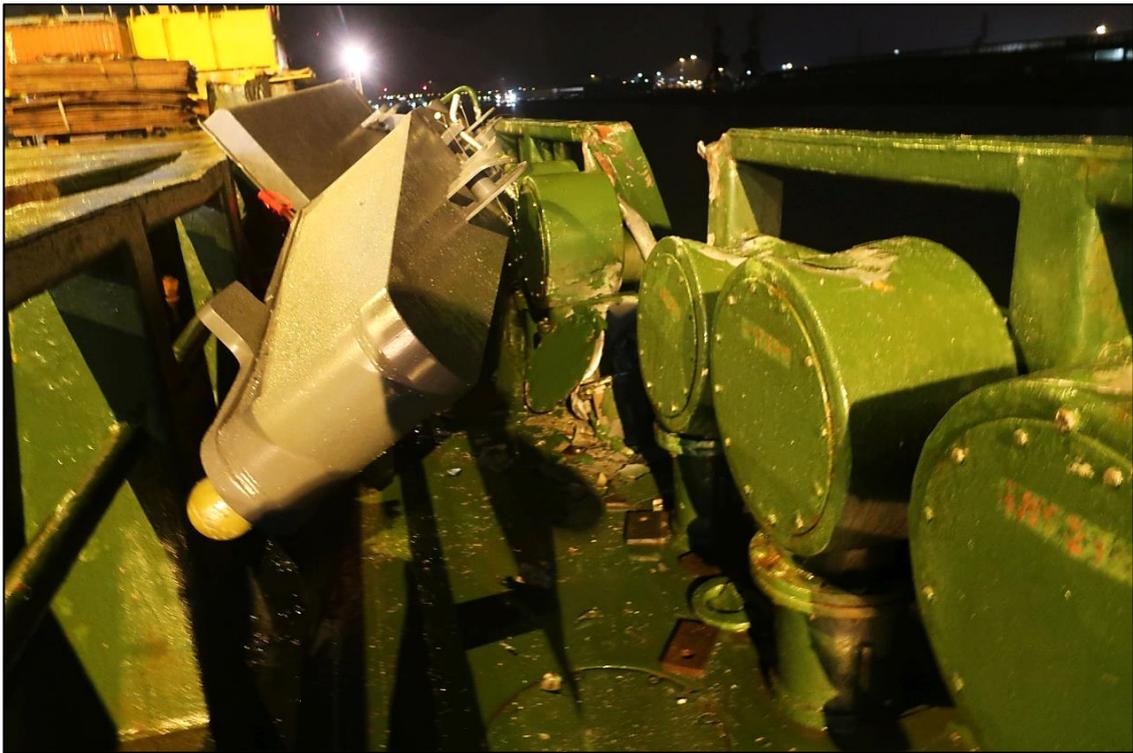
Abbildung 12: Von Kran 1 verursachte Schäden im Backbordseitengang
(u. a. abgebrochene Abstützplatte)

Auf der beschädigten Backbordseite der JUMBO VISION (siehe Abbildung 12 und Abbildung 13) wurden verschiedene Reparaturarbeiten durchgeführt. Dafür wurde das Schiff gedreht und mit der zu reparierenden Seite an die Pier gelegt. Erst nach der Reparatur der stark verbogenen und teilweise fehlenden Reling, der abgebrochenen und verbogenen Peil-, Überlauf- und Entlüftungsstutzen, der Schäden am Hauptdeck (Dellen und Löcher) und des Hebezeugs der über Bord gegangenen Gangway wurde die Klasse von einem Besichtiger von Lloyd's Register bestätigt und die Weiterfahrt gestattet.

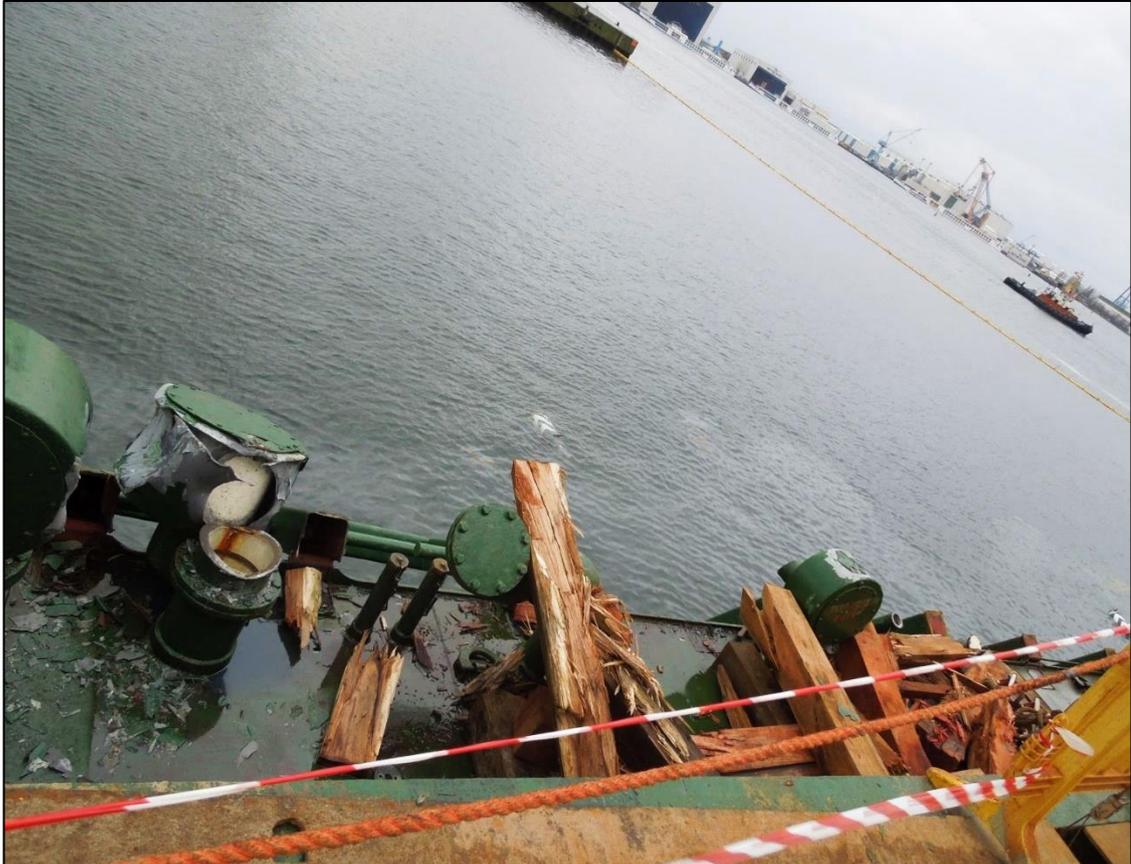
Abbildung 13: Von Kran 2 verursachte Schäden im Backbordseitengang
(Peilstützen, Entlüftungen, Überläufe, Pallholz, fehlende Reling)

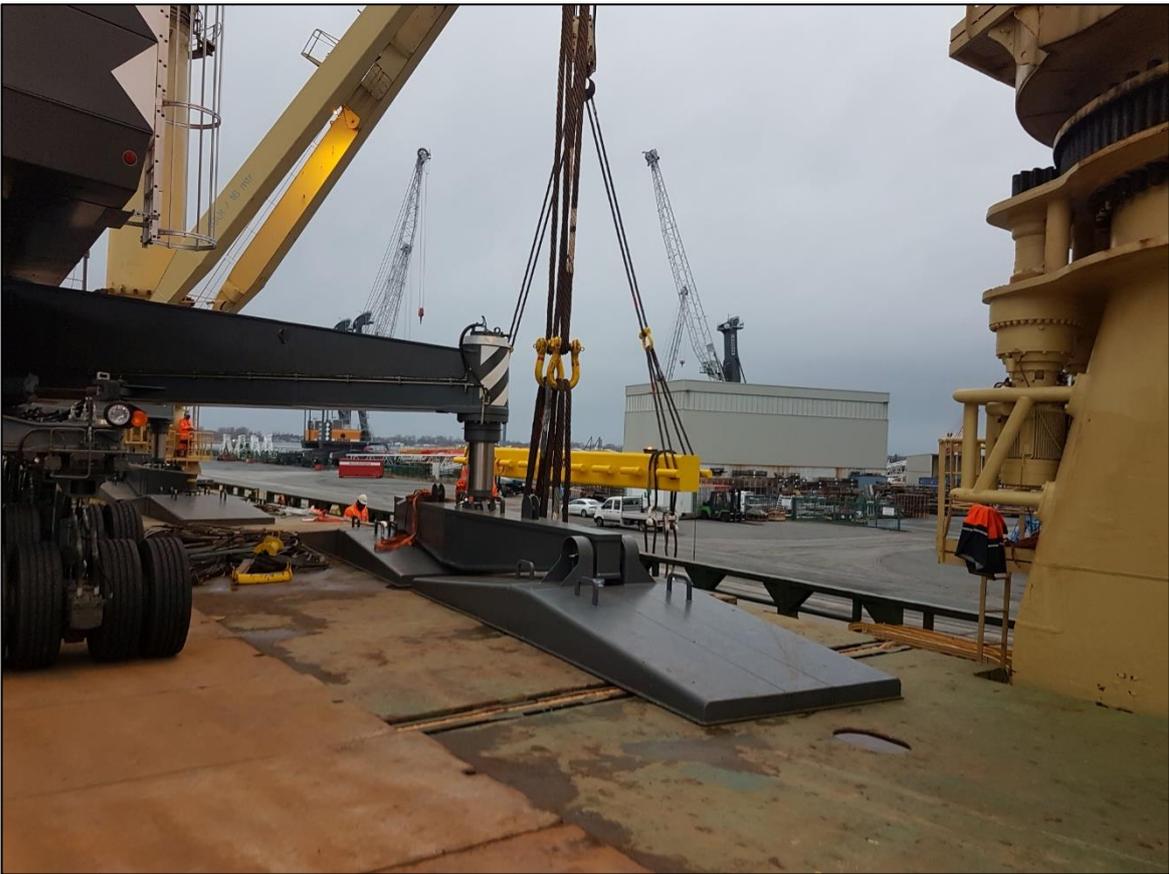
Abbildung 18: Doppelt ausgeführte Abstützplatte von Kran 2
(aufgenommen nach der Verladung)

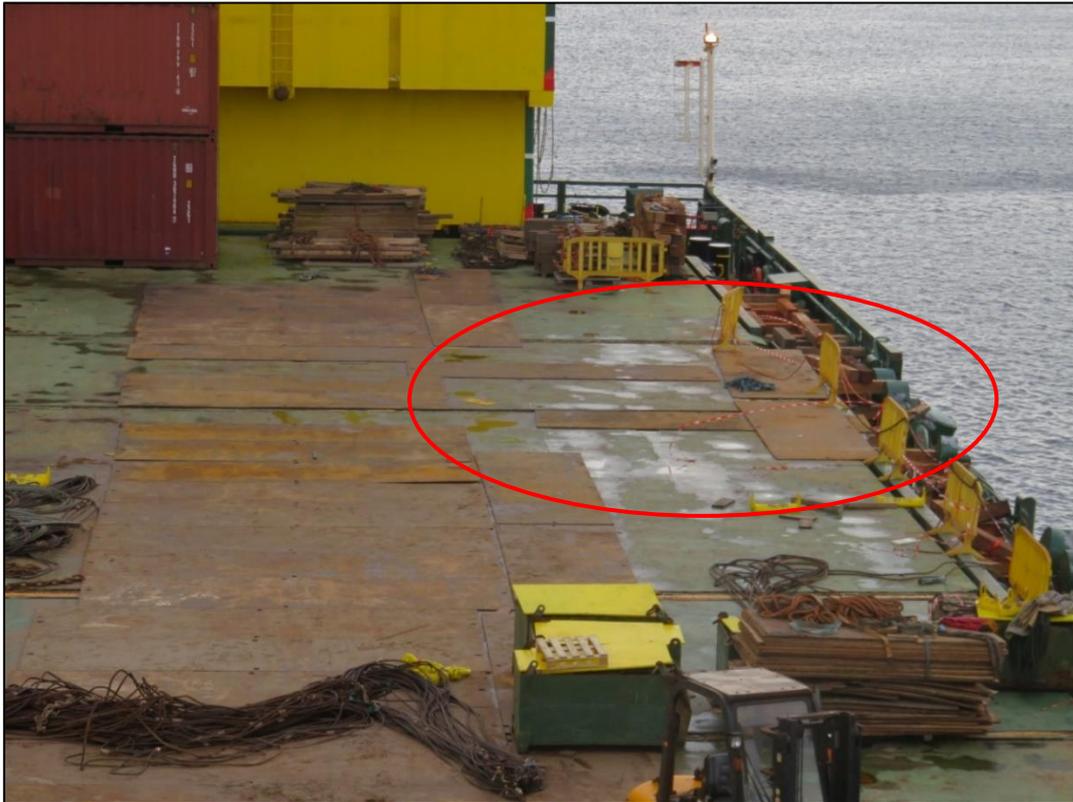
Abbildung 19: Position der Stahlplatten an Deck nach dem Unfall
(Blick nach achtern)

Es wurde an Deck außerdem eine verhältnismäßig große Menge verteilten Sandes vorgefunden, von dem eine Probe genommen wurde.

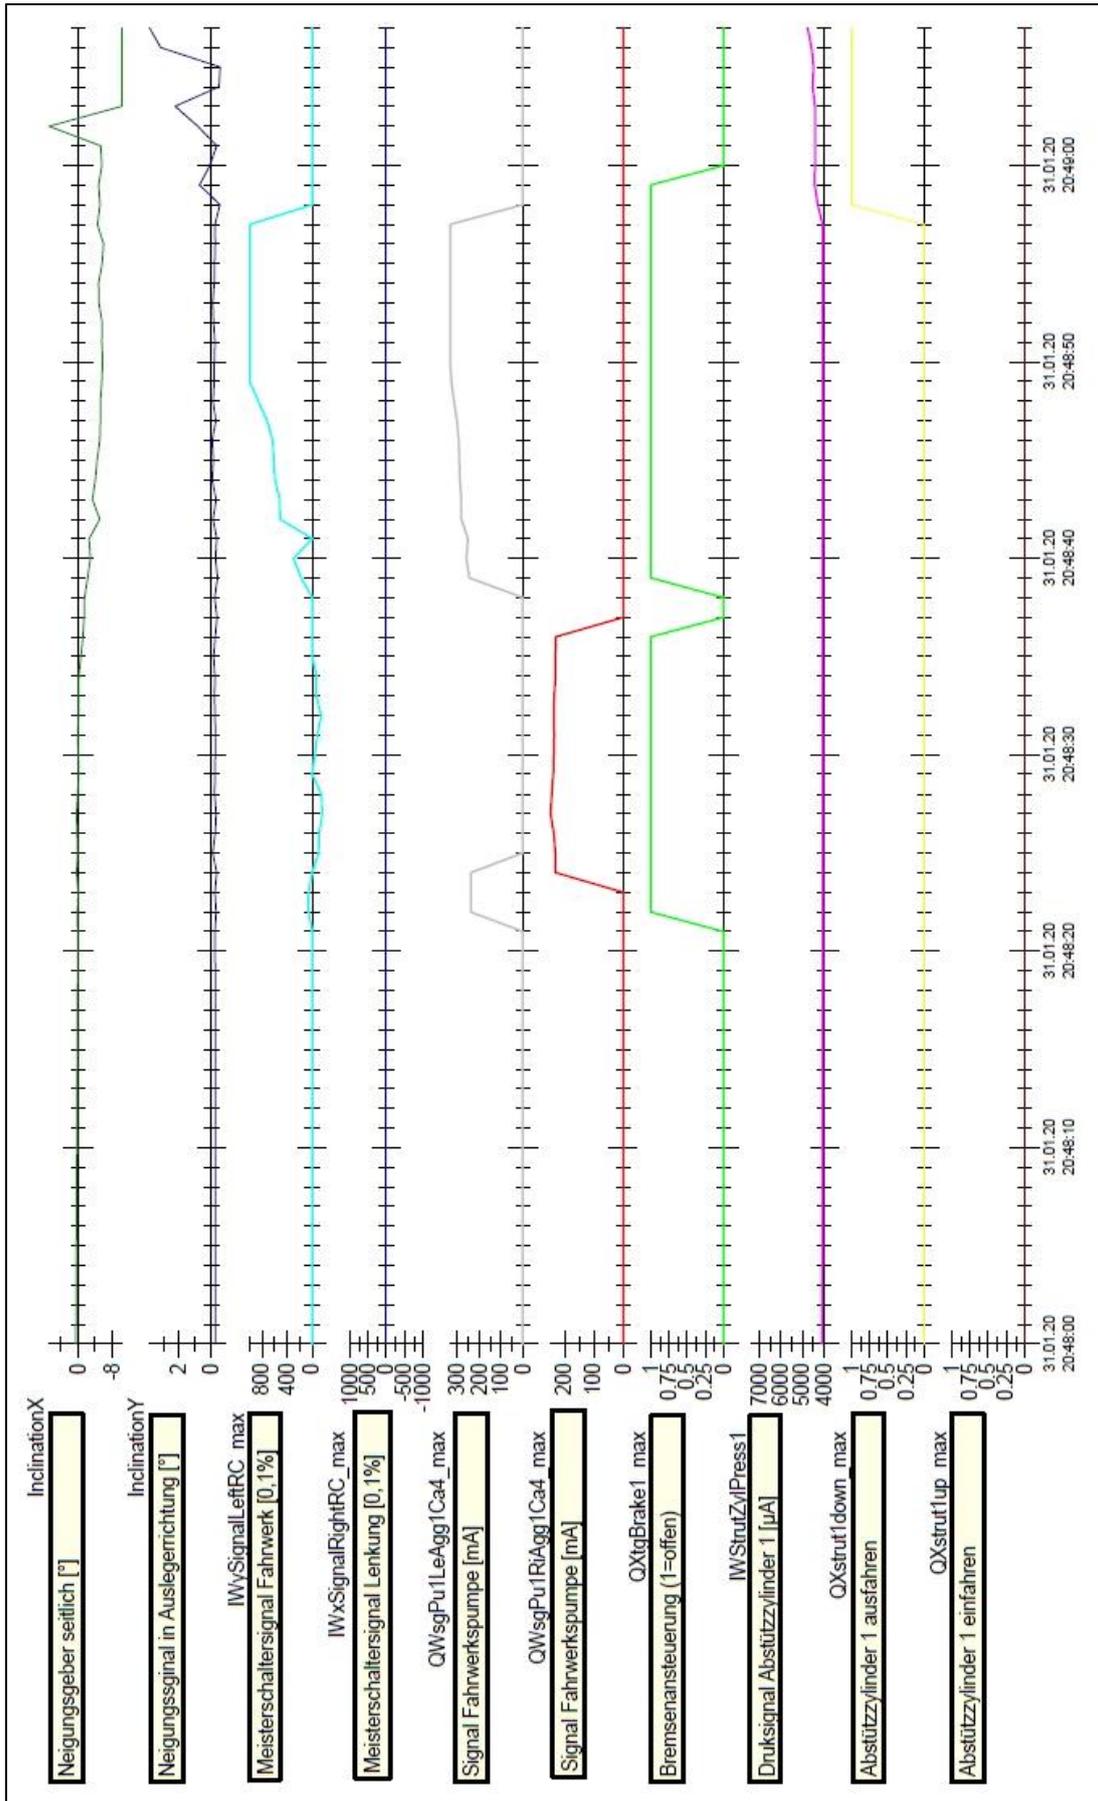
- Ein Signal für das Fahren in die andere Richtung (rot) liegt an (zweite Fahrwerkspumpe).
 - Das Signal für das Fahren in die ursprüngliche Richtung (hellgrau) fällt ab auf null.
 - Die Haltebremsen bleiben angesteuert (hellgrün) und damit gelöst.
 - Das Meisterschaltersignal (hellblau) fällt und erfährt einen Nulldurchgang und einen Vorzeichenwechsel.
- Bestätigung, dass zunächst in die falsche Richtung (Landseite) gefahren wurde, bevor der Fehler bemerkt und in die richtige Richtung (Seeseite) umgesteuert wurde.

- Das Fahrsignal für das Fahren in Richtung Seeseite (rot) geht auf null.
 - Das Ansteuerungssignal für die Haltebremsen (hellgrün) geht auf null.
 - Das Meisterschaltersignal (hellblau) geht auf null.
 - Der Betrag des seitlichen Neigungswinkels (dunkelgrün) vergrößert sich stetig.
- Bestätigung, dass durch ein Loslassen des Fahrhebels versucht wurde, anzuhalten (damit ein Hindernis aus dem Weg geräumt werden konnte).

Abbildung 20: Überblick: Stell- und Sensorsignale von Kran 2 in der Minute vor dem Unfall

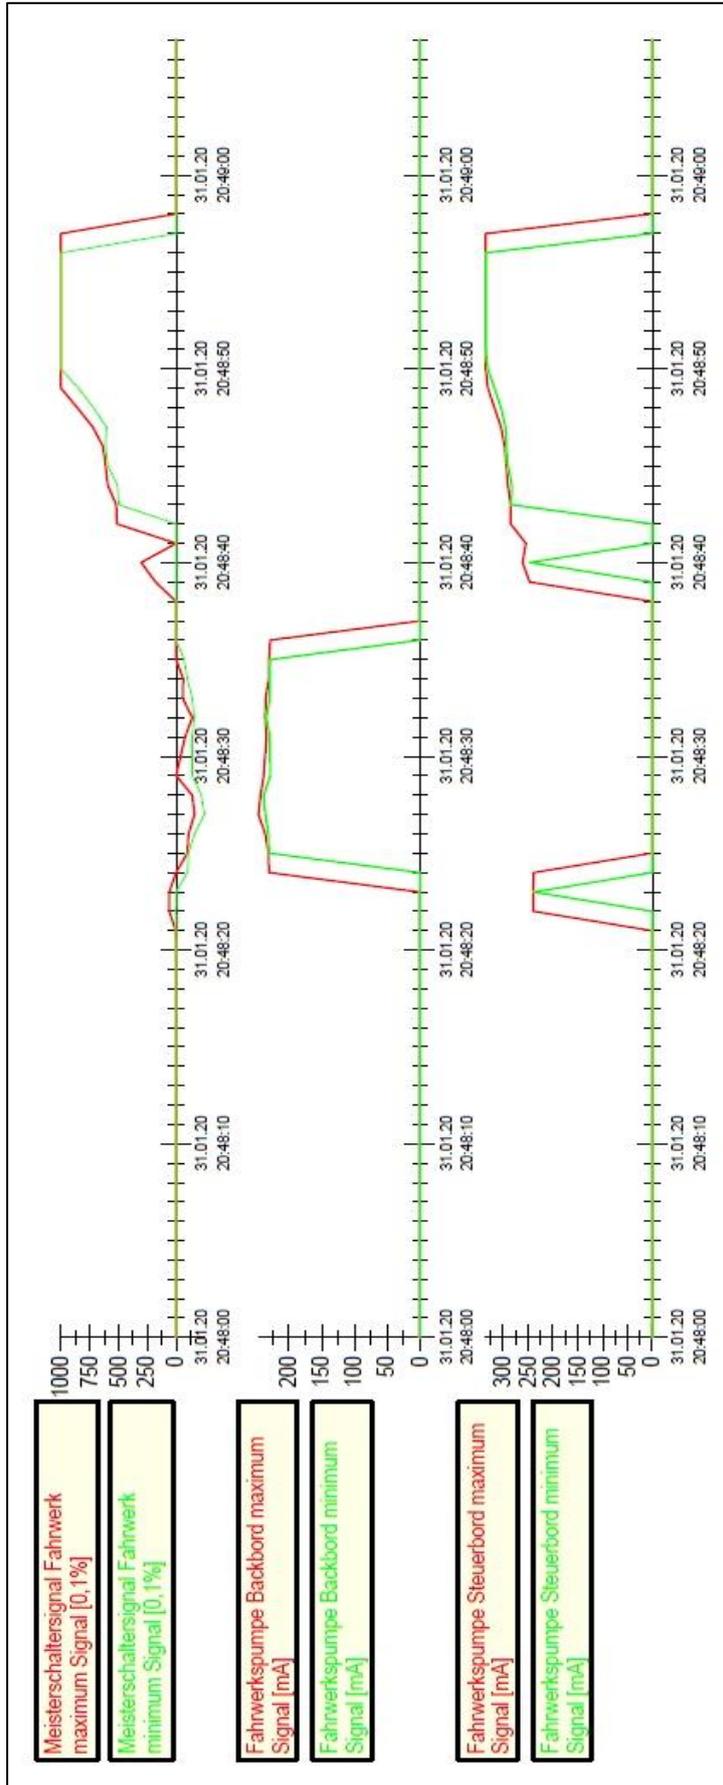
Abbildung 21 zeigt für denselben Zeitraum nur die Signale der beiden Fahrwerkspumpen sowie das Meisterschaltersignal in der Gegenüberstellung.

Abbildung 21: Detail: Fahrwerksansteuerung Kran 2

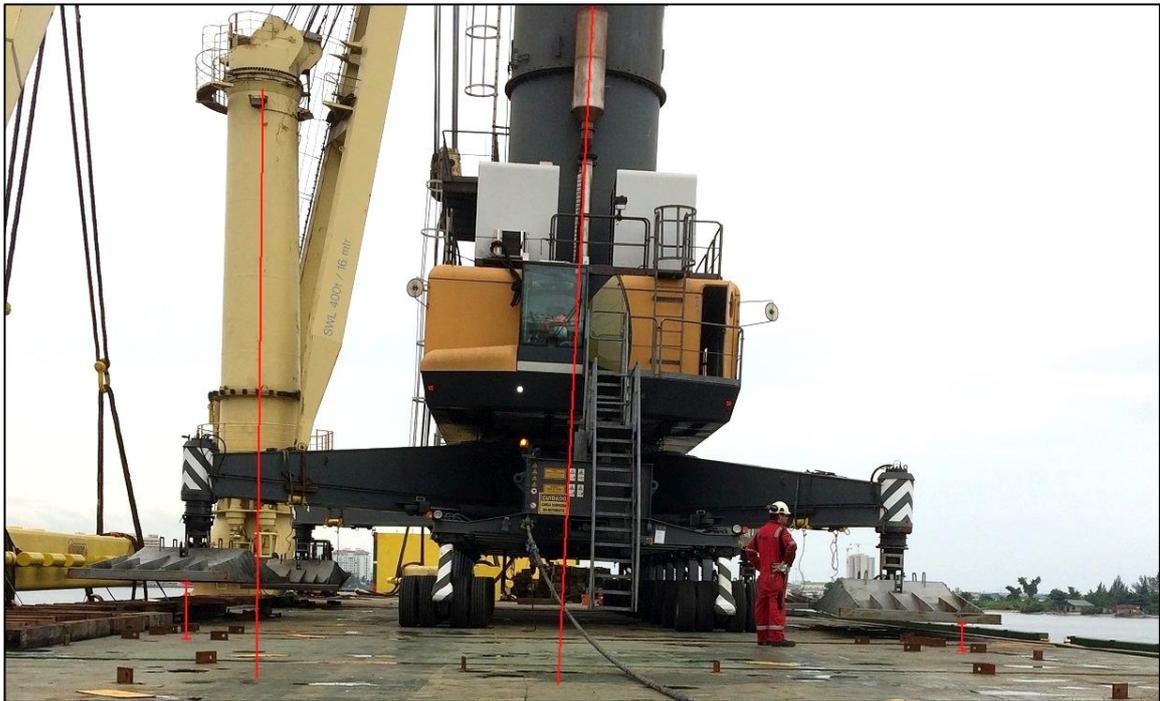
Abbildung 22: Verladung baugleicher Krane auf der Folgereise: Blick an Deck
Die Türme des bordeigenen Ladegeschirrs und des Liebherr-Krans sind nicht parallel;
die gleich weit ausgefahrenen Abstützzylinder haben unterschiedliche Abstände zum Deck

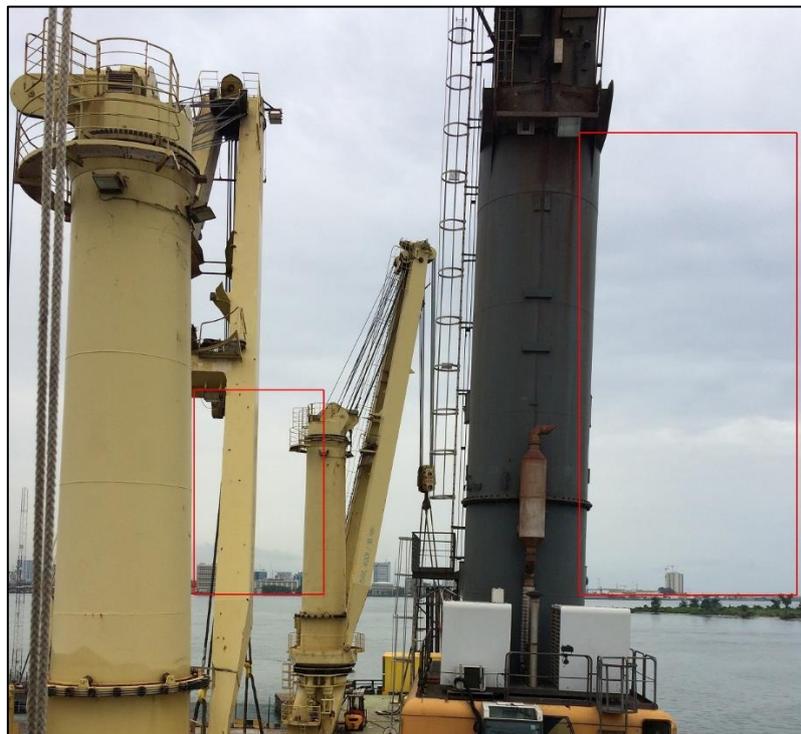
Abbildung 23: Verladung baugleicher Krane auf der Folgereise: Blick auf den Horizont
Das zeichnerische Einfügen von Rechtecken zeigt, dass das Schiff keine Krängung
hatte (eigenes Ladegeschirr, links, hatte rechten Winkel zum Horizont),
der verladene Kran aber dennoch geneigt war (rechts; kein rechter Winkel)

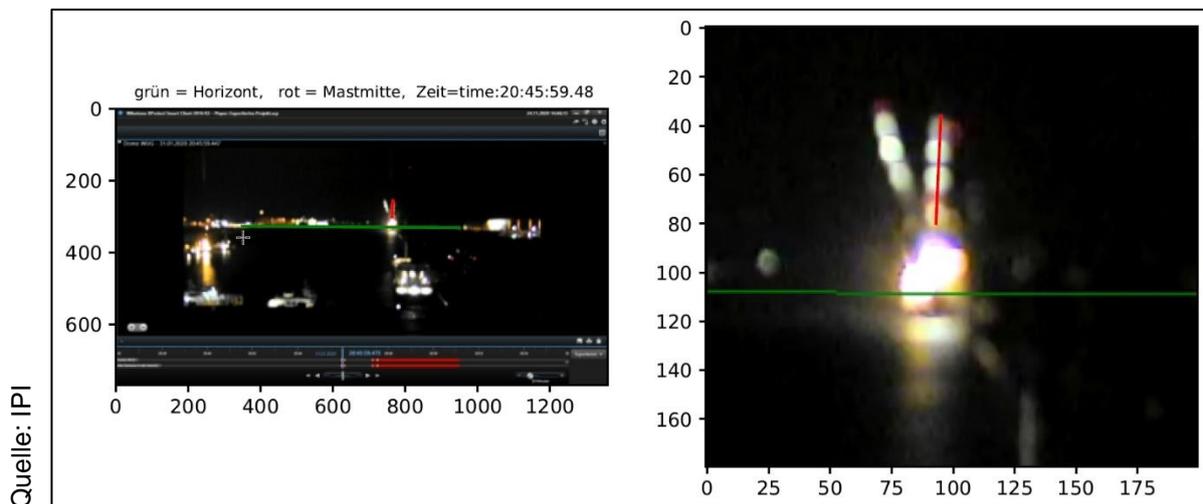
Zum Schwenkzeitpunkt 20:45:59 wurde ein maximaler Auslegerwinkel von 92,2° ermittelt, also ein deutliches „Überholen“ zur Landseite (siehe Abbildung 31). Der Neigungssensor von Kran 2 zeichnete zum selben Zeitpunkt eine landseitige Neigung von 2,1° auf.²³

Abbildung 31: Photogrammetrie:
 landseitige Krängung durch Schwenken des eigenen Ladegeschrirrs
 (ca. zweieinhalb Minuten vor t_0 ; Messwert 92,2°)

Der Schwenkvorgang des eigenen Ladegeschrirrs war also deutlich sichtbar. Er war allerdings beendet und die dadurch ausgelöste Krängung bereits wieder ausgeglichen, bevor Kran 2, ebenfalls deutlich sichtbar, in Bewegung gesetzt wurde.

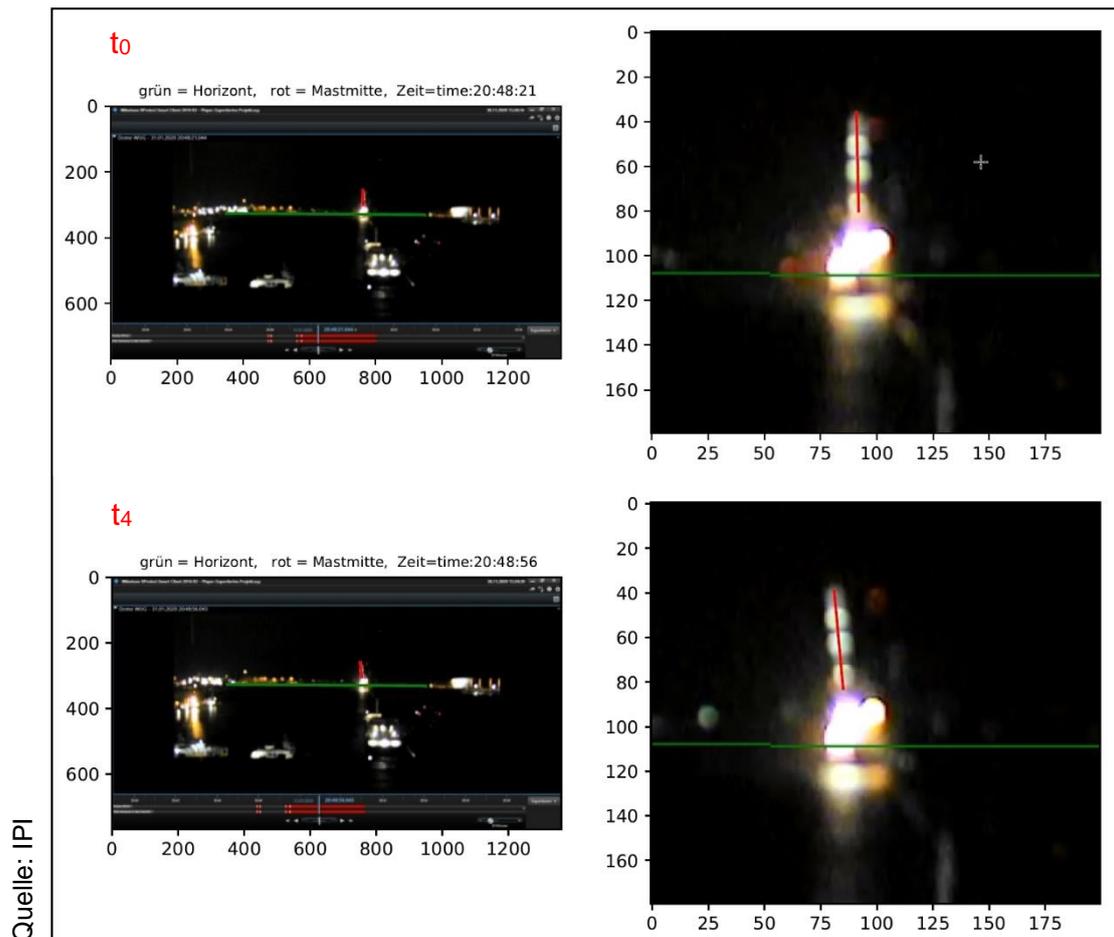
Abbildung 33: Photogrammetrie: Vergleich t_0 und t_4
 ($t_0 \triangleq 0^\circ$ Krängung, Messwert $88,31^\circ$; $t_4 \triangleq 4^\circ$ seeseitige Krängung, Messwert $84,42^\circ$)

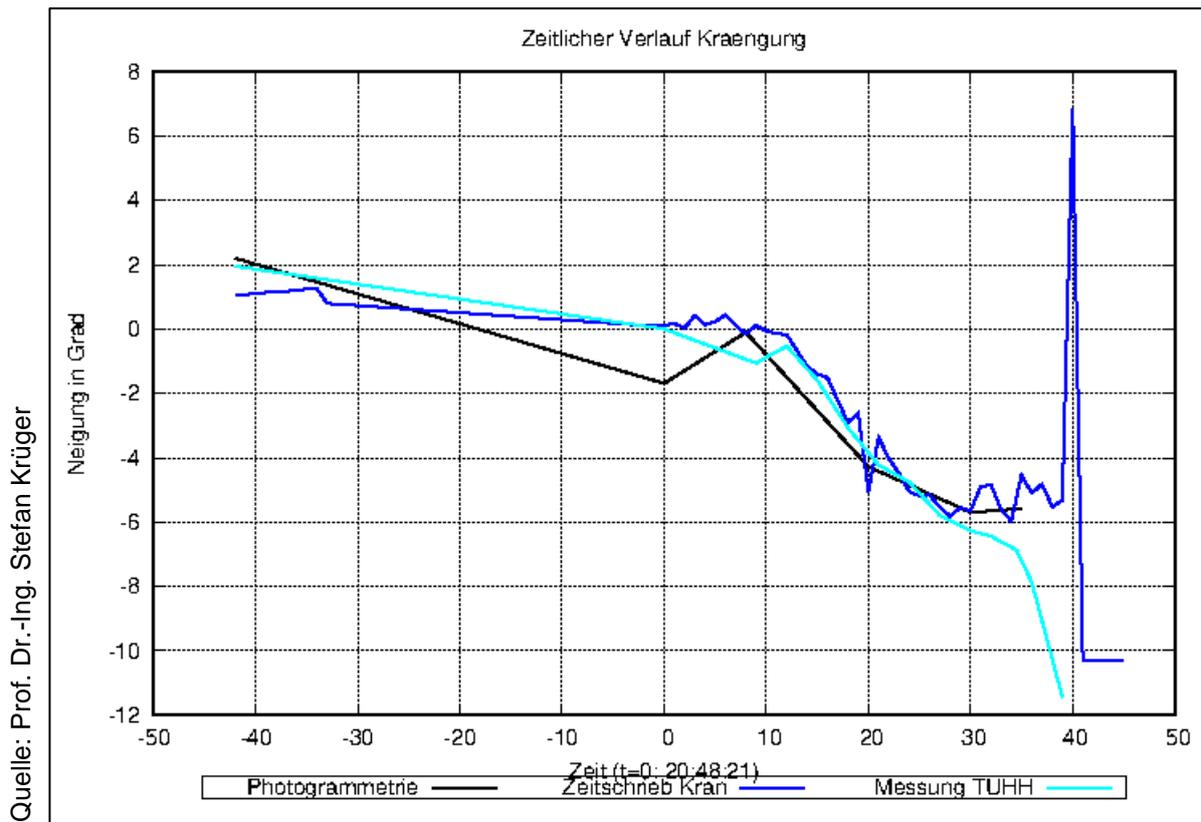
Abbildung 34 zeigt die ermittelten Winkel des IPI und der TUHH sowie die des Neigungsgebers von Kran 2 über einen Zeitraum von knapp zwei Minuten in der Gegenüberstellung. Es ist über den Verlauf des letzten Verfahrens bis zum Unfall klar eine *zunehmende* Krängung erkennbar – im Gegensatz zur ursprünglich angedachten, bereits zum Zeitpunkt t_0 bestehenden (und widerlegten) *Vorkrängung*. Die beobachtete Krängung scheint keinen linearen Charakter zu haben, wie man es für einen mit konstanter Geschwindigkeit seitwärts fahrenden Kran vielleicht erwarten würde, sondern gleicht eher einer Schwingung.

Abbildung 34: Rollwinkel über die Zeit nach allen drei Messmethoden

15 s nachdem Kran 2 in Bewegung gesetzt wurde, sollte er erstmalig angehalten werden. Der Fahrhebel wurde dafür (erfolglos) in Nullstellung gebracht. Abbildung 34 zeigt, dass die JUMBO VISION hier bereits eine Krängung von ca. 1 – 2° hatte – also wurde die Grenze für die maximal zulässige Querneigung des Untergrunds im Fahrbetrieb vielleicht bereits überschritten.

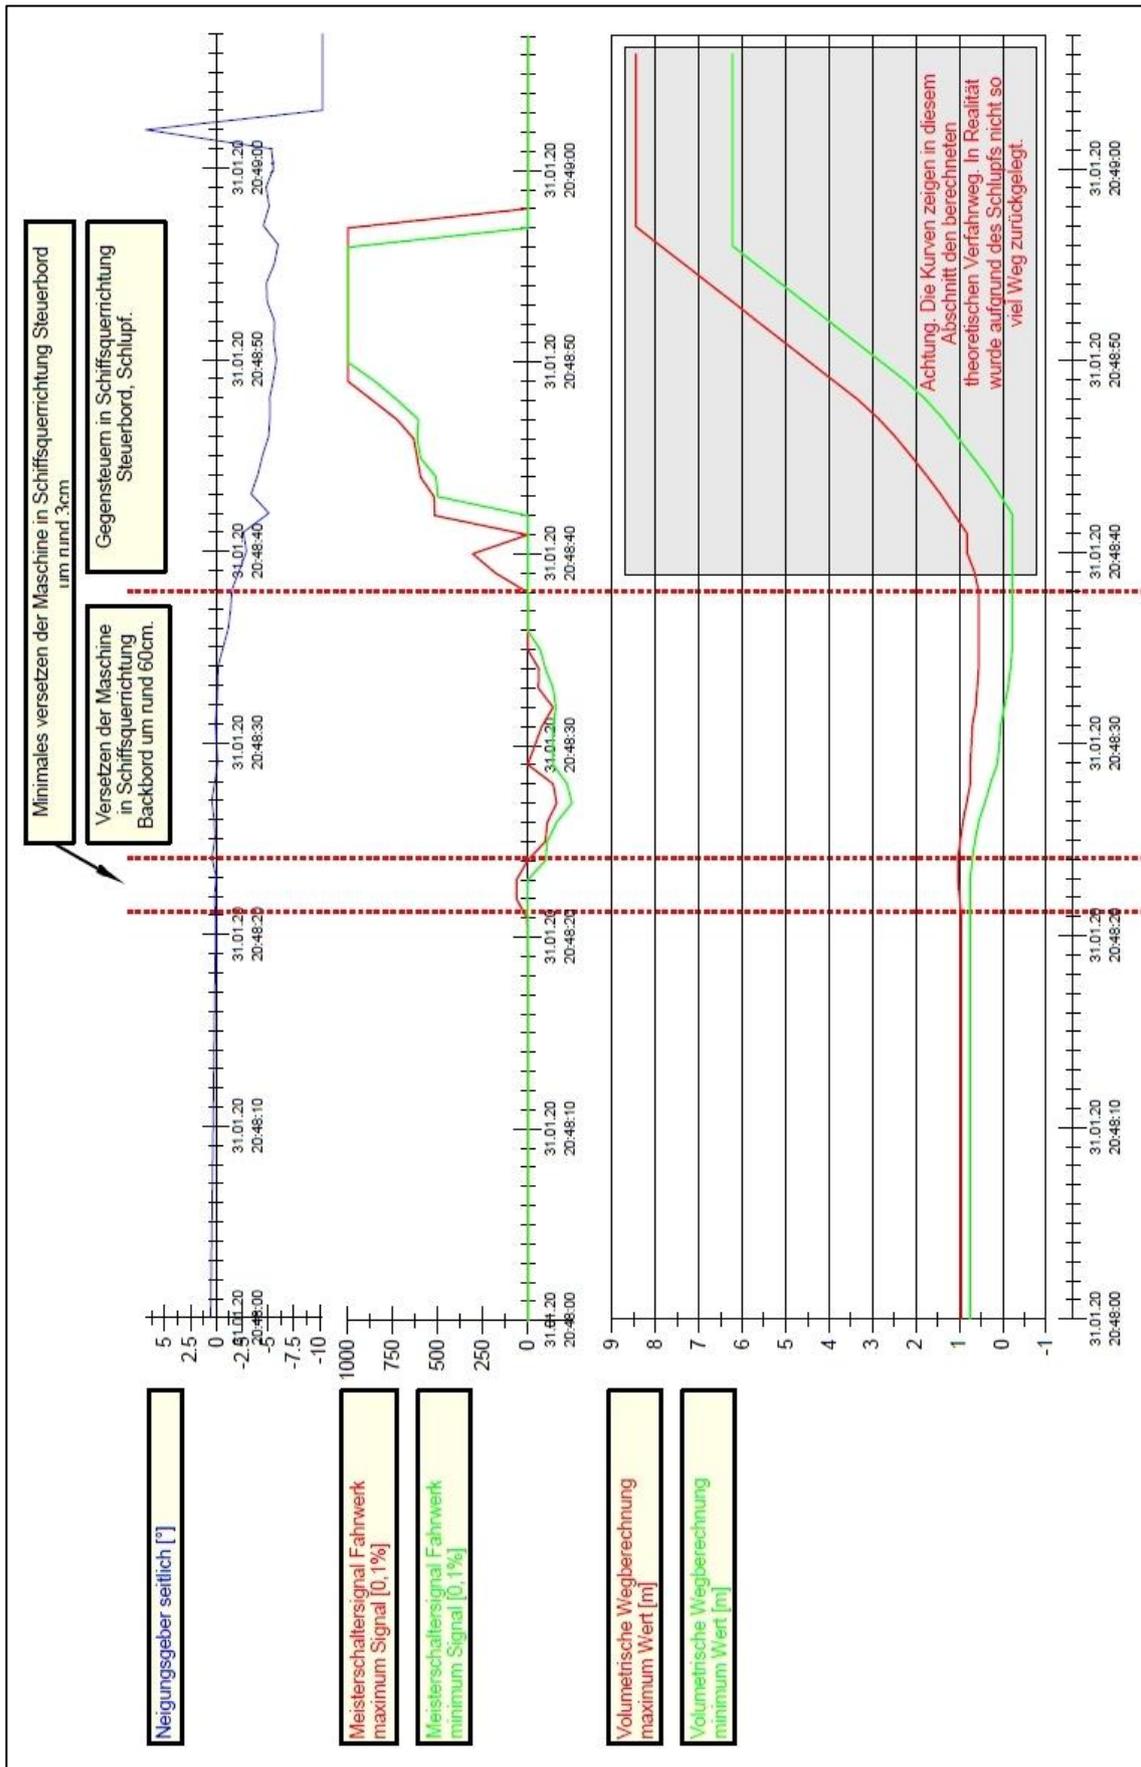
Abbildung 36: Detail: Neigung, Meisterschaltersignal, technischer Fahrweg

Der Anfangswert ist nicht null, weil der Kran vorher bereits verfahren wurde. Er entspricht hier also nicht dem Beginn der Aufzeichnungen. Für die Diskrepanz zwischen Minimum- bzw. Maximumwertkurve (rot und grün) gilt die Erklärung von S. 37 analog.

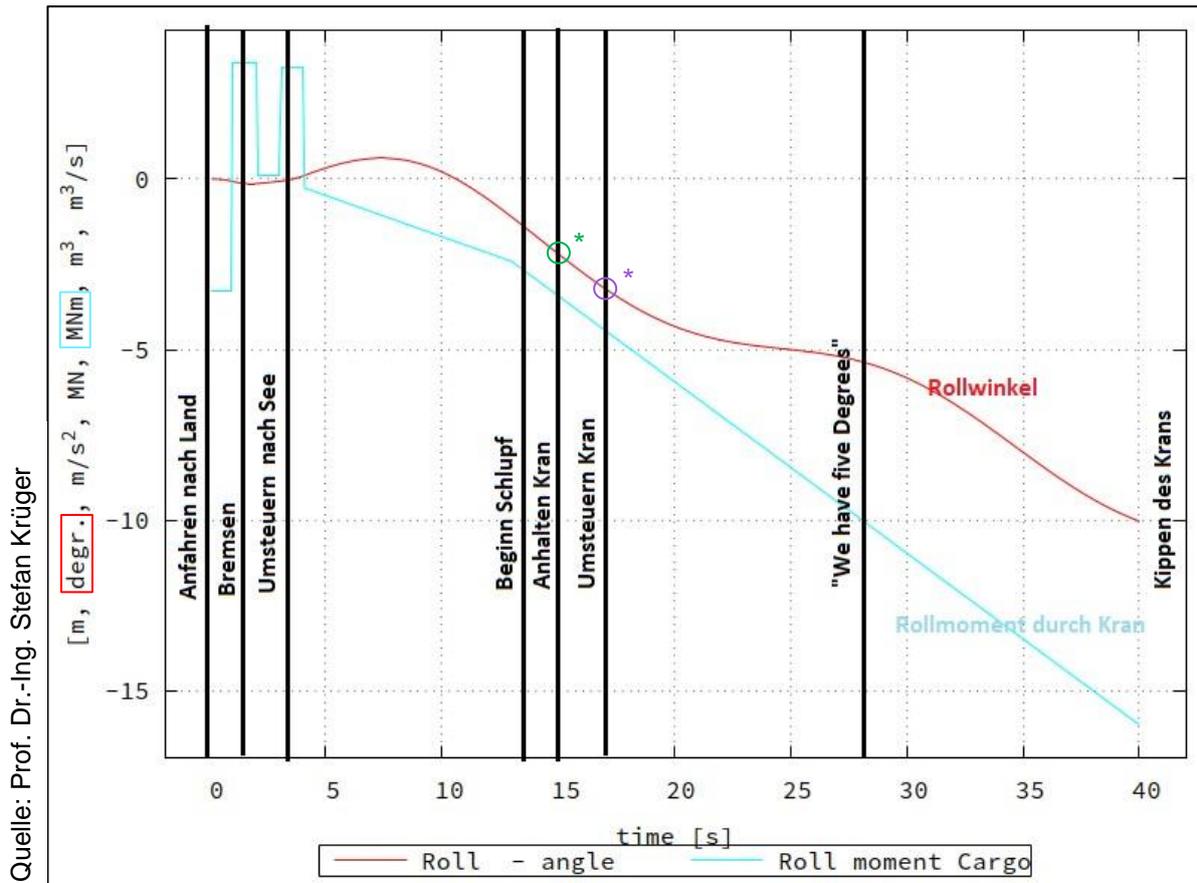
Um ihren Einfluss auf die JUMBO VISION zu simulieren, wurden die ermittelten Rollmomente innerhalb des oben beschriebenen Seegangsprogramms auf das rechnerische Schiffsmodell aufgebracht, unter Zugrundelegung einer Verfahrestrecke von zunächst 0,6 m und eines Anfangsmetazentrums von $G'M = 0,85$ m (wie im Ladefall).

Abbildung 37: Simulation: auf das Schiff wirkende Momente und resultierende Rollwinkel

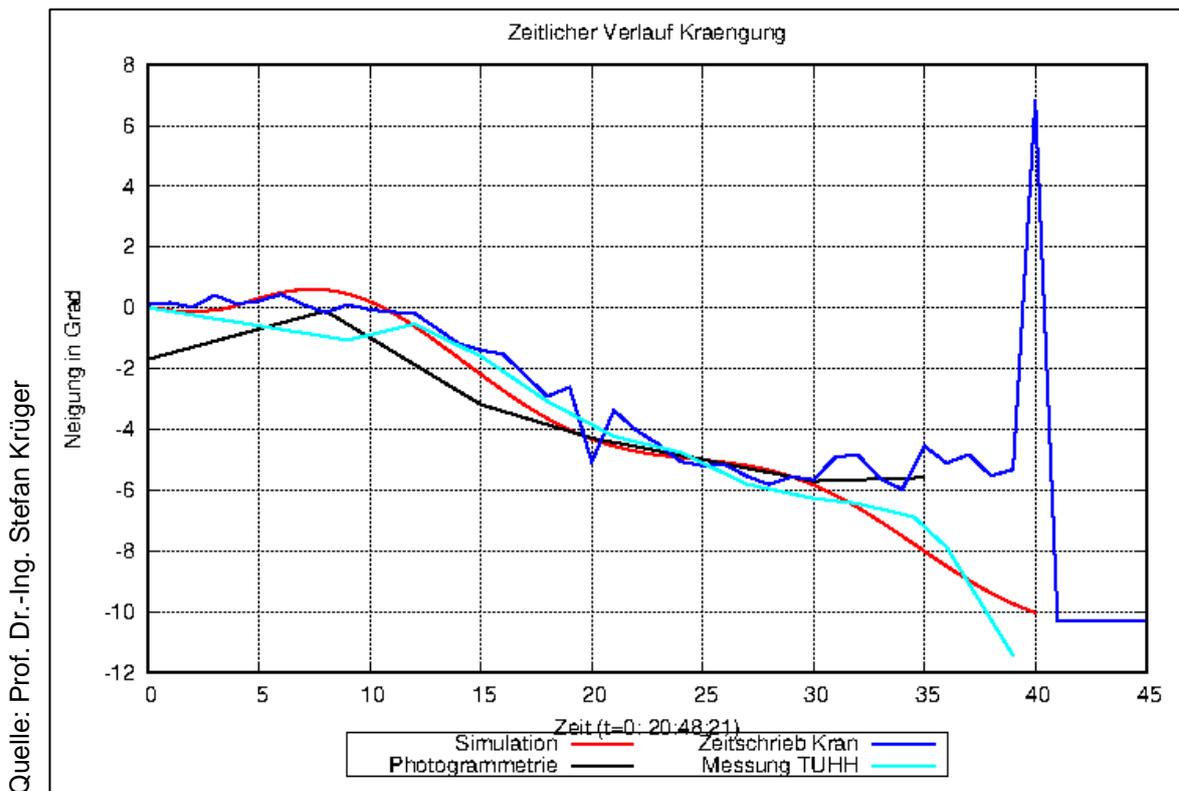
Der Vergleich mit den anderen Messmethoden des Krängungswinkelverlaufs der JUMBO VISION während des letzten Verfahrens von Kran 2 zeigt, dass die Simulation (rote Kurve) das Rollverhalten des Schiffes im gegebenen Zeitraum mit guter Genauigkeit wiedergibt (Abbildung 38). Außerdem bestätigen Simulation und Messwerte, dass die Rollperiode des Schiffes tatsächlich näher am von der TUHH ermittelten Wert (19,81 s) lag als an dem mit dem IMO-Wetterkriterium errechneten (17,35 s; siehe auch S. 56).

Abbildung 38: Rollwinkel über die Zeit nach allen drei Messmethoden plus Simulationswerte
