## **Untersuchungsbericht 338/19**

### **Sehr schwerer Seeunfall**

**Feuer im Maschinenraum an Bord des  
Mehrzweckfrachters KELLY  
mit einem toten und zwei verletzten  
Besatzungsmitgliedern auf der Elbe  
am 6. September 2019**

27. Juli 2021

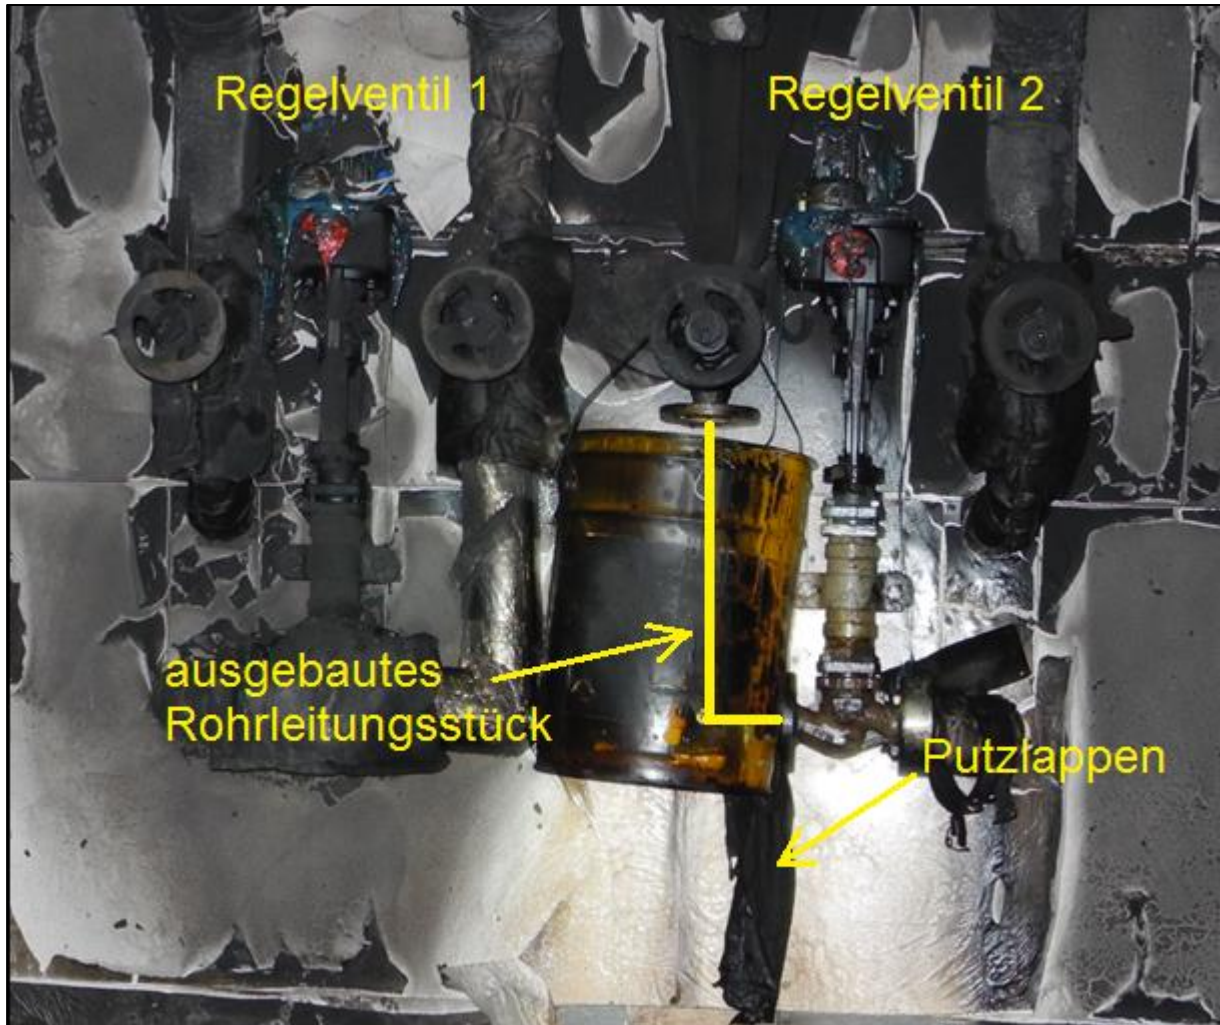
Abbildung 3: ausgebautes Rohrleitungsstück / Arbeitsbereich im Thermalölsystem

Die im demontierten Leitungsstück vorgefundenen Ablagerungen oder in diesem Fall angenommenen festgesetzten Brennstoffrückstände eines früheren Brennstoffeinbruchs in das Thermalölsystem, wurden mechanisch entfernt und das Leitungsstück anschließend mit Druckluft freigeblasen. Diese Arbeit war nach Aussage des Zweiten Ingenieurs abgeschlossen und man hatte besprochen, das Rohrstück wieder zu montieren, um für die anstehende Kanalpassage zur Verfügung zu stehen. Unmittelbar nach dieser Äußerung, nahm er ein zischendes oder vielmehr pfeifendes

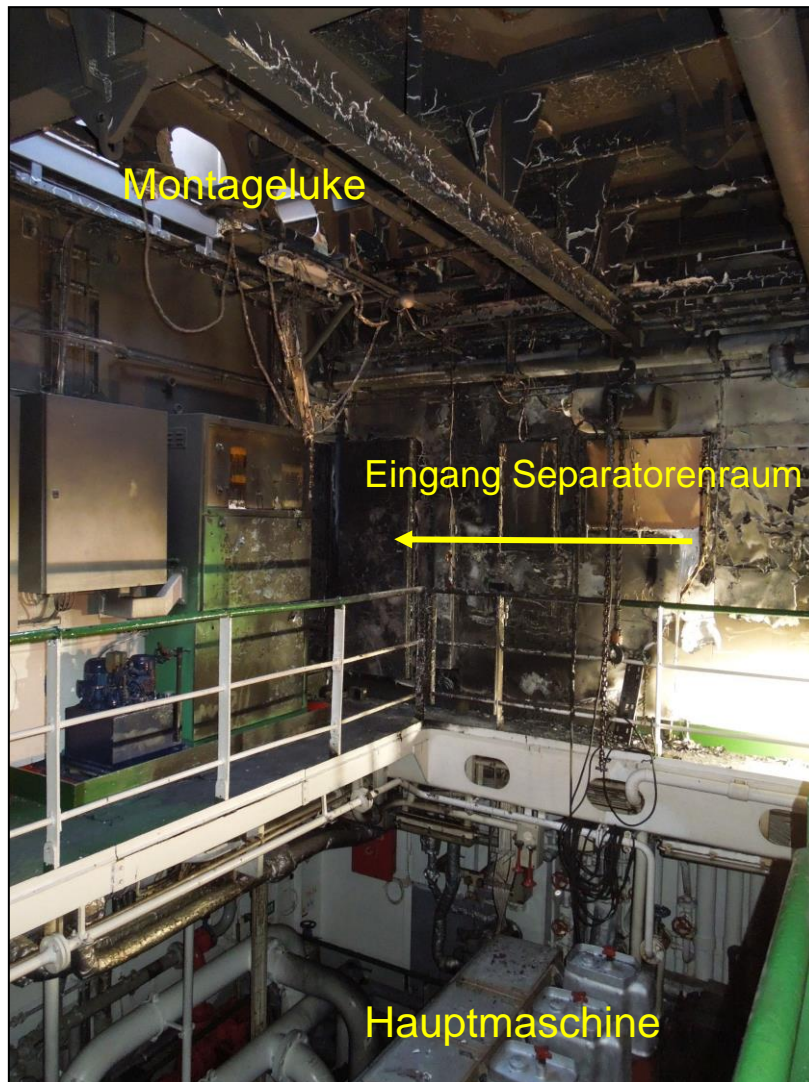
Abbildung 8: Blick in Vorausrichtung und auf den Eingang zum Separatorenraum

Die Beschädigungen im Maschinenraum selbst als auch im angrenzenden Separatorenraum erstreckten sich hauptsächlich über die vordere Schottwand und die benachbarten Deckenbereiche. Nicht betroffen waren die achteren Bereiche und die Böden der Räume. Die Hauptmaschine und die Areale unterhalb der Galerie sind nicht thermisch belastet worden. Bei der Betrachtung der Schadensausdehnung fiel auf, dass der Ursprung des Brandes offensichtlich im Separatorenraum lag. Charakteristisch waren hier die aus dem Raum in den Maschinenraum hinein ablaufende Brandspuren (Abbildung 8).

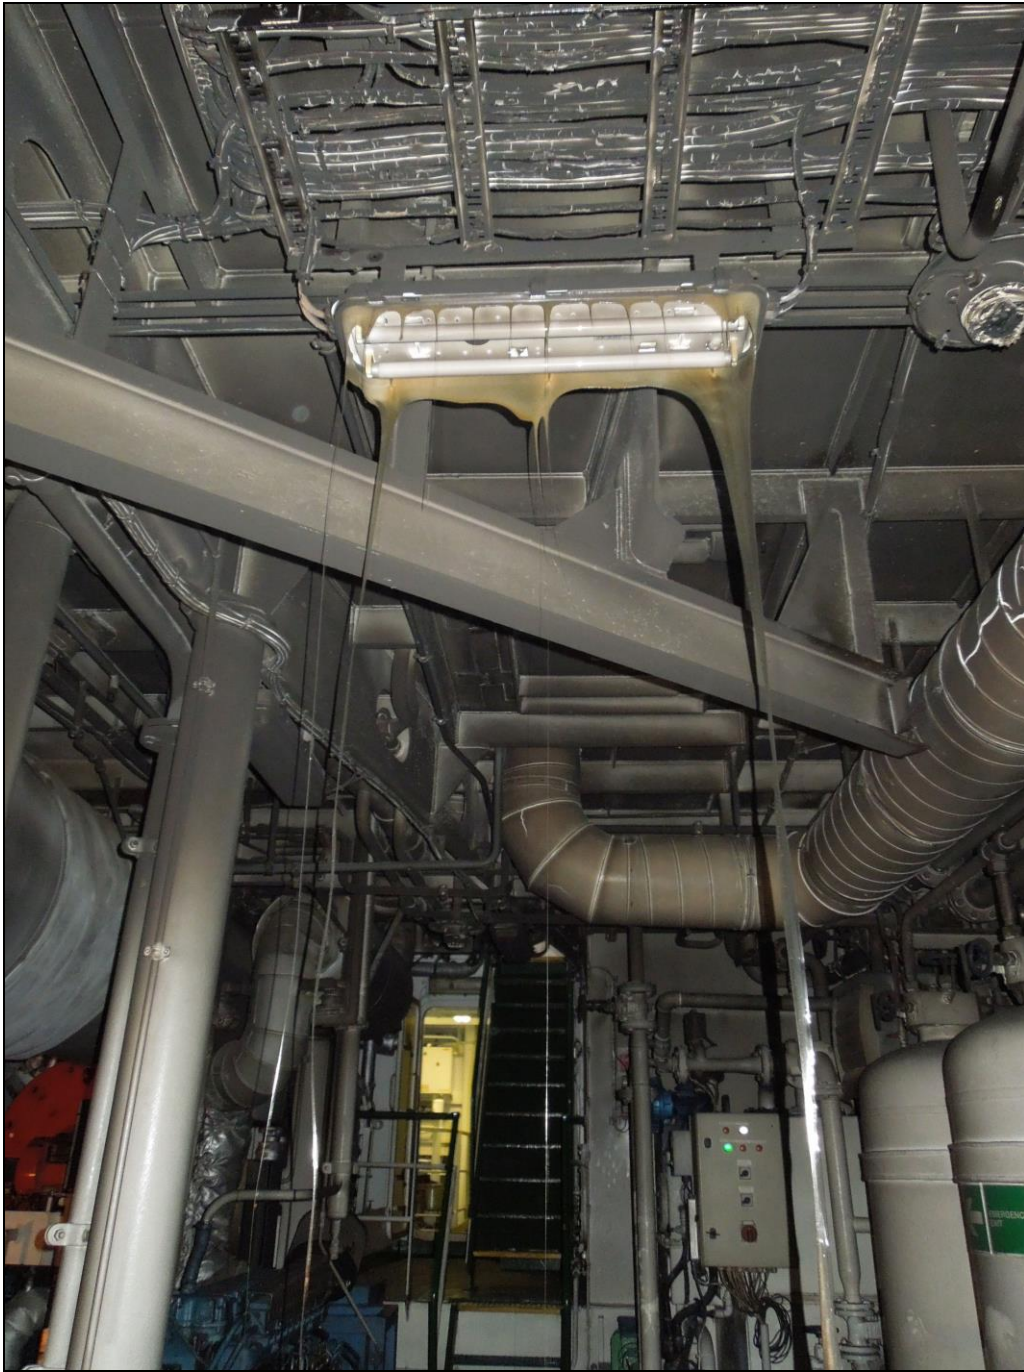
Abbildung 9: Blick aus Richtung Separatorenraum in Richtung Ausgang Maschinenraum

Abbildung 10: Blick aus Richtung Separatorenraum in Richtung Ausgang Maschinenraum

Abbildungen 9 und 10 zeigen den von der Besatzung gewählten Rettungsweg. Auch hier zu sehen ein unbenutzter Feuerlöscher (Puder). Den Schilderungen der Retter nach hatten sie erhebliche Probleme, den letzten und als groß und massiv beschriebenen Motormann aus dem Maschinenraum zu bergen. Er habe sich mehrfach entweder mit einem Arm oder Bein in dem linksseitigen Geländer verhakt, was den Abtransport um ein Vielfaches erschwerte. Die Verwendung einer Trage wurde nicht in Betracht gezogen. Vermutlich wäre eine Lagerung und Fixierung des Verunfallten aufgrund der limitierten Bewegungsmöglichkeiten im Separatorenraum zeitnah kaum möglich gewesen. Hinzu kam die immer noch die massiv eingeschränkte Sicht.

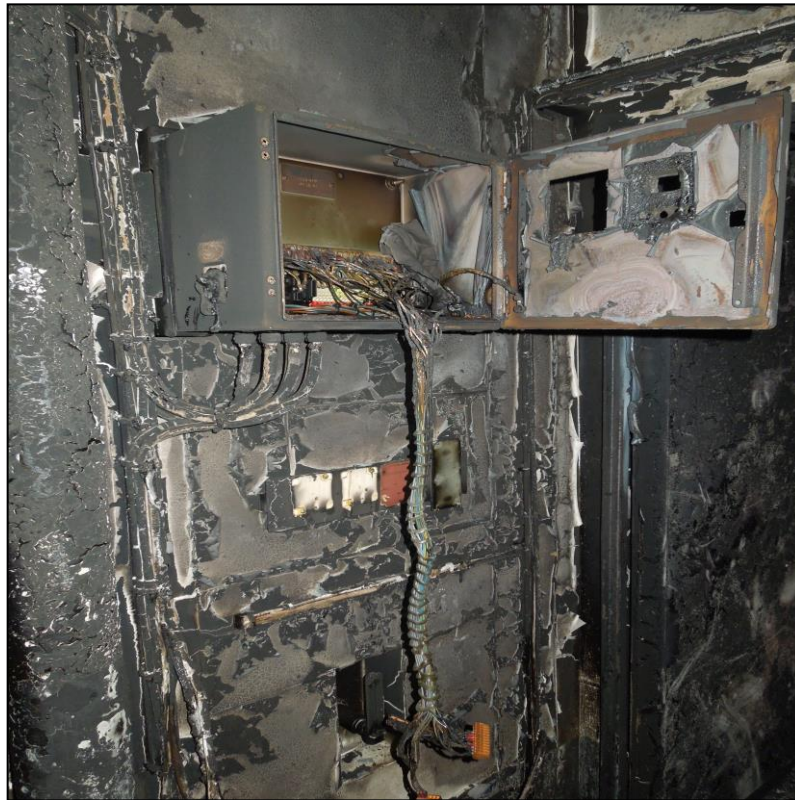
Im Zugangsbereich des Separatorenraums befand sich rechts ein geöffneter Schaltschrank. Die Einbauhöhe wurde mit Unterkante 1,40 m und Oberkante 1,80 m vermessen. Ein- und Anbauteile des Schrankes lagen auf dem Fußboden sowie vor als auch hinter der Durchgangstür. Ob diese Teile durch die Explosion aus dem Raum heraus geschleudert wurden oder durch die Bergungsmaßnahmen der Besatzung dort hingelangt sind, ließ sich nicht rekonstruieren. Die Bauteile wiesen nur einseitige Brandspuren auf. Sie befanden sich auf der aus dem Gehäuse weisenden Seite, dem Bedienfeld.

Abbildung 12: Schaltkasten der Regelventile mit heraushängendem Kabelstrang

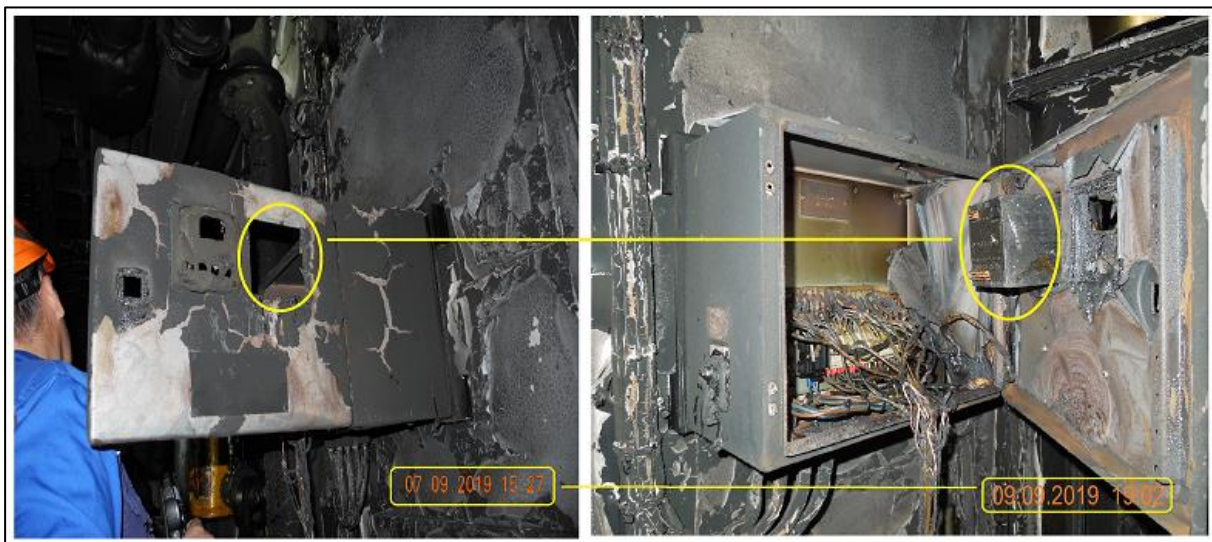
Abbildung 13: Veränderungen am Schaltschrank

Die in der Abbildung 13 zu sehenden Aufnahmen zeigen, dass ein zuvor auf dem Boden liegendes Bauteil wieder in die Tür des Schaltschranks eingesetzt worden war, obwohl der Raum unter dem polizeilichen Status eines beschlagnahmten Tatortes stand. Ob zwischen den beiden Besichtigungsterminen weitere Veränderungen vorgenommen worden sind, kann im Nachgang nicht mehr nachvollzogen werden. Ebenso bleibt die Frage offen, wer diesen versiegelten Raum betreten hat und ob eventuell vorgenommene Änderungen Einfluss auf die erstellten Gutachten hatten.

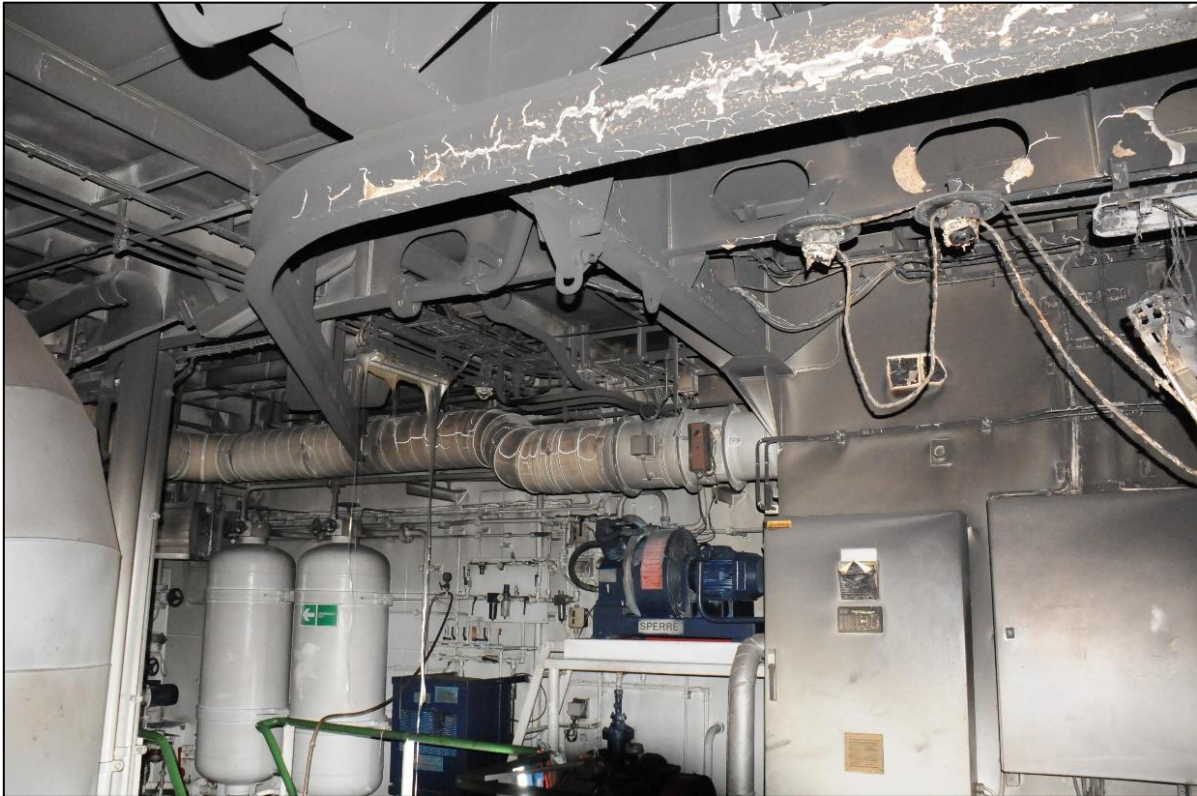
Unterhalb der Maschinenraumdecke mit großflächigen Brandbeschädigungen gab es auch klar abgegrenzte Bereiche. So reichte die thermische Einwirkzone im Mittel 1,5 m nach unten. Unmittelbar darunterliegende Einbauten wiesen nur geringfügige Schäden, abgesehen von oberflächlichen Verschmutzungen, auf. Bei Betrachtung der Ausprägung, also der Schwere der Zerstörungen, fiel auf, dass es vielfach Areale gab, die sehr stark durch die Brandwirkung beeinflusst wurden. Direkt angrenzende Bereiche waren teilweise nur minimal verrußt oder thermisch belastet (Abbildung 14).

Abbildung 14: Brandzone unterhalb der Decke

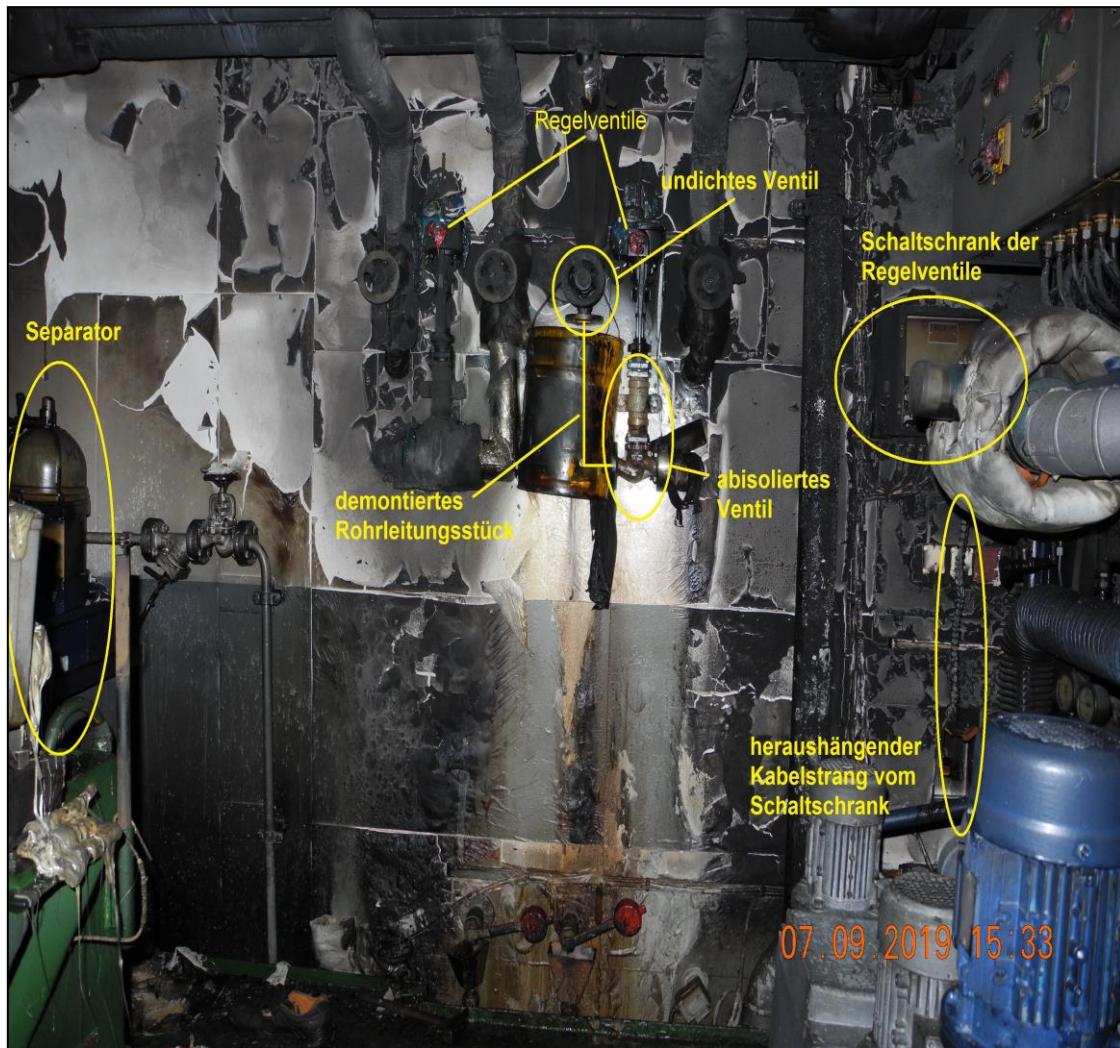
Abbildung 15: Explosionsort

Im Durchgangsbereich, bzw. an der in Vorausrichtung vorn liegenden Schmalseite des Raumes, befand sich ein geöffnetes Rohrsystem. An der rechten Rohrgruppe hing an dem Handrad des Ventiles ein orangefarbener Eimer, der nahezu komplett mit Thermalöl gefüllt war. Die Brandspuren nahmen in den Raum hinein mit der Entfernung von dieser Rohrgruppe ab.

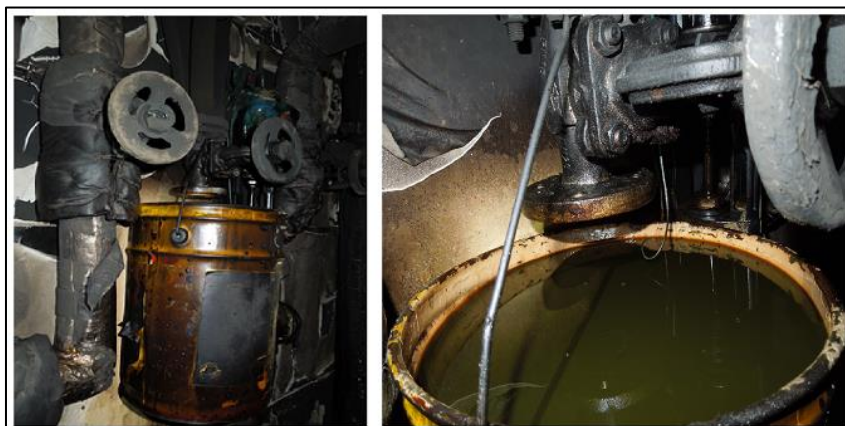
Abbildung 16: mit Thermalöl gefüllter Eimer unterhalb des Ventils

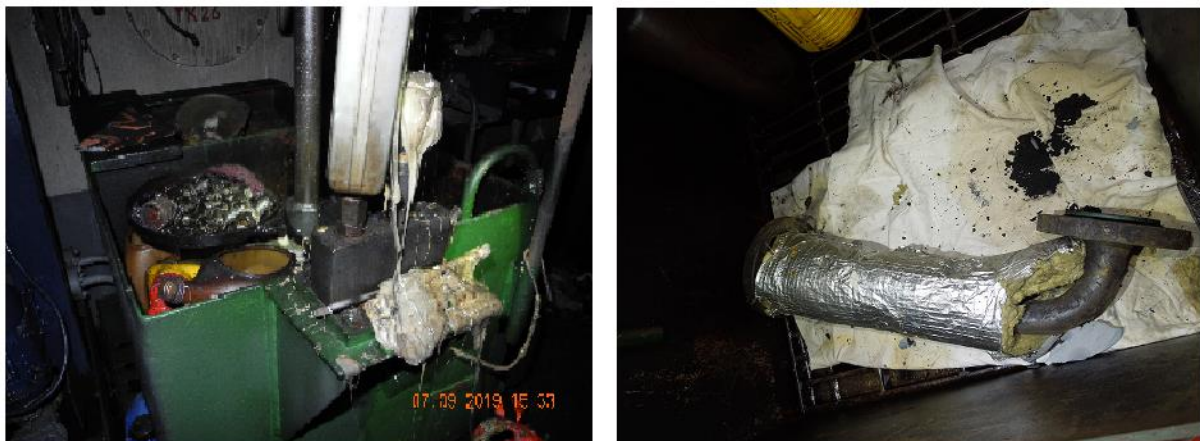
In der Abbildung 20 ist ein sogenannter Waschtisch zu sehen, in dem das demontierte Rohrleitungsstück zusammen mit entfernten Feststoffrückständen lag.

Abbildung 20: links - Waschtisch; rechts - demontiertes Rohrleitungsstück aus dem Thermalölsystem mit entfernten Feststoffrückständen

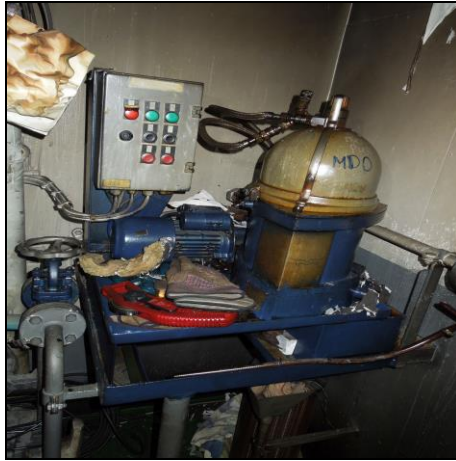
Unmittelbar links vom Brandort befand sich ein auf einem Podest stehender und mit MDO<sup>10</sup> gekennzeichneter Separator. Dieser war laut Aussage des Zweiten Ingenieurs nicht in Betrieb.

Abbildung 21: MDO Separator - weniger als 2 m vom Brandausbruchsort entfernt

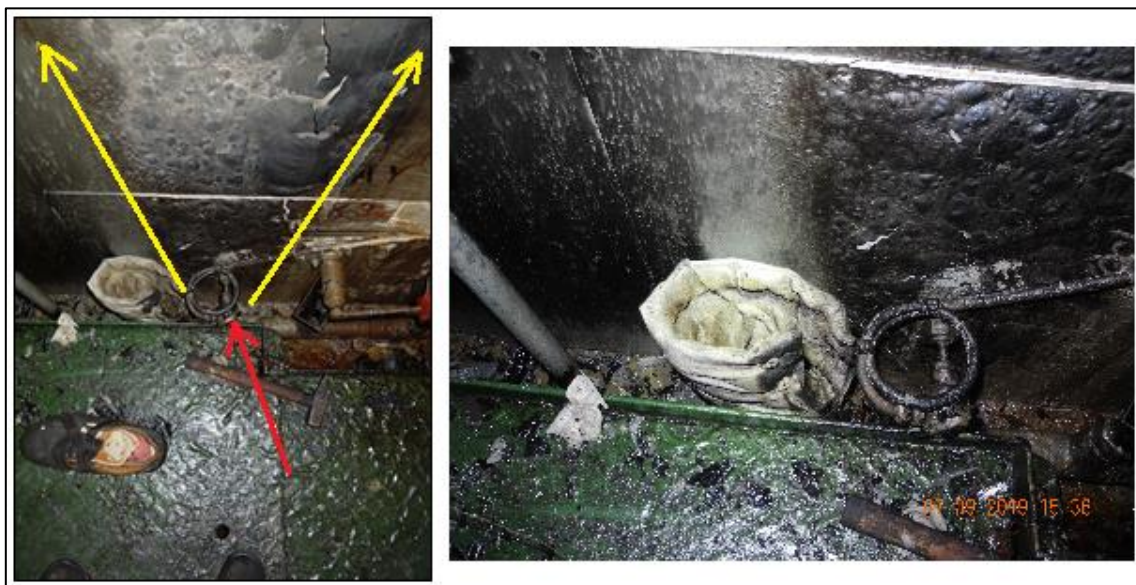
Unterhalb des Eimers lag ein Hammer auf dem Fußboden, daneben befand sich ein Arbeitsschuh. Des Weiteren lag links vom Brandtrichter die entfernte Isolierung für das offengelegte Regelventil. Diese Isolierung zeigte eine Brandspur aus Richtung des sichtbaren Brandtrichters. Im Fußbodenbereich war im Brandtrichterursprung eine elektrische Tanksensoreinheit angebracht. Unmittelbar dahinter war ein Weißbrand innerhalb des Brandtrichters zu erkennen.

Abbildung 22: zeigt den Ausgangspunkt des Brandtrichters.

Roter Pfeil: weist auf die Sensoreinheit  
Gelbe Pfeile: Brandtrichter

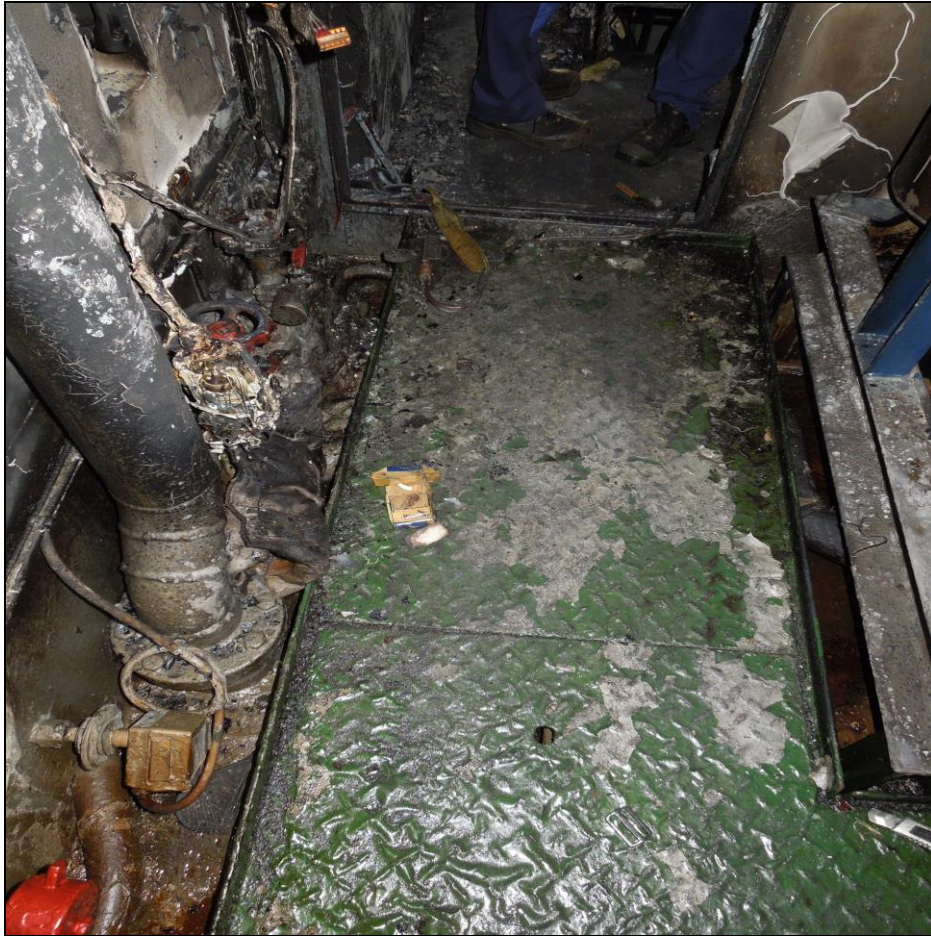
Abbildung 25: Zigarettenschachtel am Unfallort

*Die auf dem Fußboden des Separatorenraumes gefundene Zigarettenschachtel mit ungenutzten Zigaretten werden einem der Geschädigten während der Bergung aus der Tasche gefallen sein. Zigarettkippen und ein Feuerzeug wurden in dem Raum und in dem Maschinenraum nicht lokalisiert.*

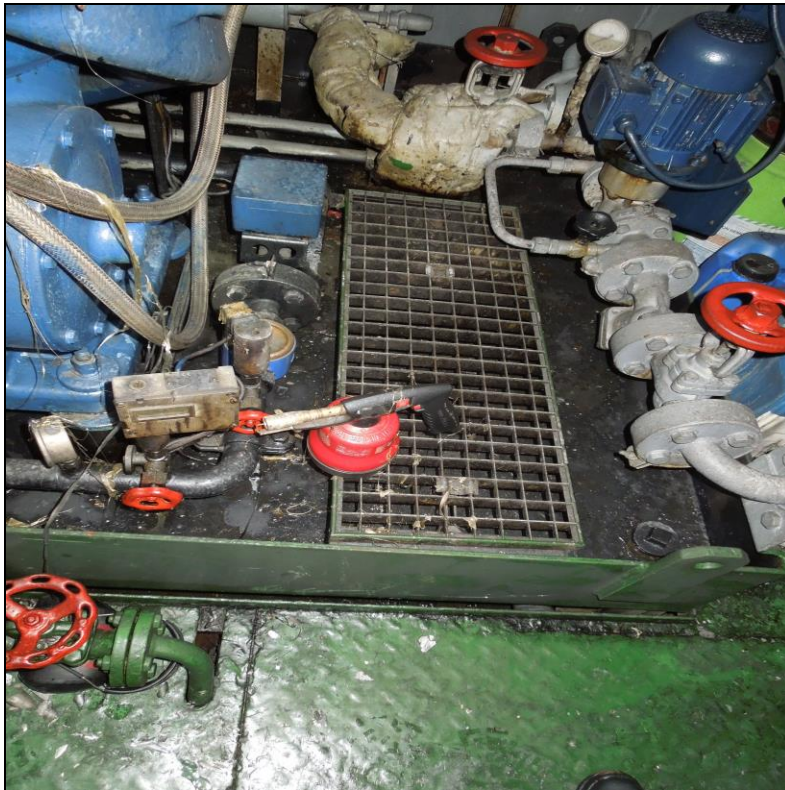
Abbildung 26: Bunsenbrenner zwischen den Separatoren

Zwischen dem Waschtisch und dem mit HFO<sup>15</sup> gekennzeichneten Separator, stand auf dem Boden ein Bunsenbrenner mit Gaskartusche. Aufgrund seiner Lage und der Position des Zweiten Ingenieurs und dessen Brandverletzungen, sowie der Brandmerkmale im Eingangsbereich des Separatorenraums, gehen die Untersucher der BSU davon aus, dass der Bunsenbrenner nicht der Auslöser der Explosion war. Zu welchem Zweck dieser genutzt wurde, konnte nicht geklärt werden.

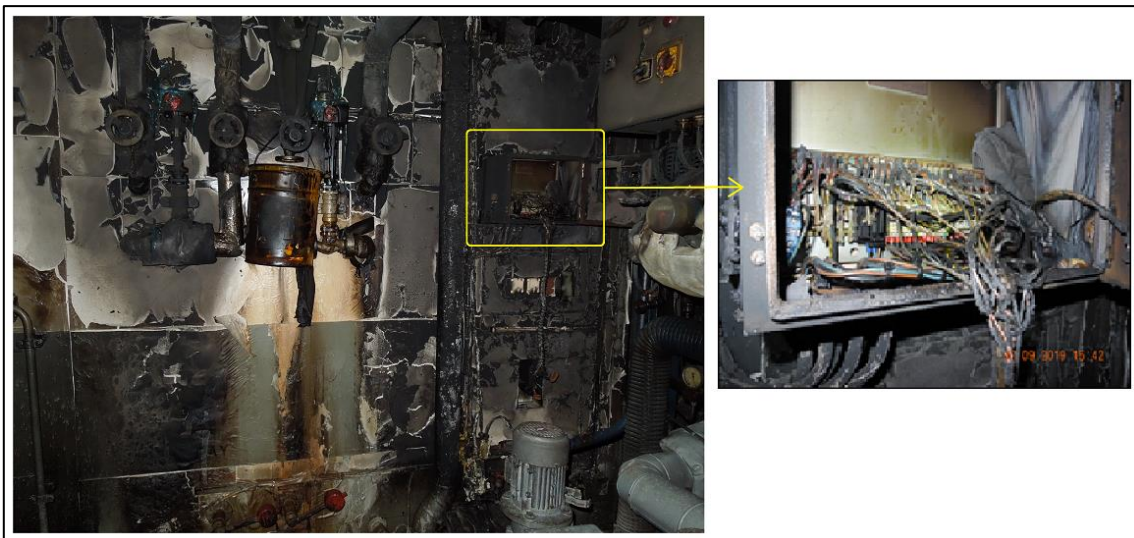
*Der Schaltschrank war zum Schadenseintrittszeitpunkt nicht verschlossen. Durch das Einquetschen des aus dem Schaltschrank herunter hängenden [sic] Kabelbaumes mittels der Schaltschranktür wurden Einzelleiter des Kabelbaumes geschädigt und bei mindestens einem spannungsführenden Leiter wurde ein Kurzschluss verursacht.*

1. Die Tür des Schrankes könnte durch die Explosion aufgeschlagen worden sein. Die Steuerelemente (Blöcke), die in der Tür steckten, wurden möglicherweise herausgeschleudert und fanden sich deshalb außerhalb des Separatorenraums wieder, genauso wie Teile des Schließmechanismus. Der Kabelstrang könnte gleichfalls mit der aufgeschlagenen Schaltschranktür aus den Steuerelementen herausgerissen worden sein.

2. Die Tür des Schrankes war ge- nicht verschlossen und wurde im Zuge der Bergung der beiden Motormänner unbeabsichtigt geöffnet und der Kabelstrang dabei herausgerissen und beschädigt. Der letzte (verstorbene) Motormann musste aufgrund seiner Größe und seines Gewichtes von 5 Personen aus dem Separatorenraum herausgeholt werden.

3. Der Zweite Ing. konnte – zwar schwer verletzt und noch selbst brennend – den Raum eigenständig verlassen. Er hat ausgesagt, dass er mehrfach auf dem öligen Boden im Durchgangsbereich ausgerutscht und hingefallen ist. Auch dabei könnte der unverschlossene Schrank unbeabsichtigt geöffnet und der Kabelstrang herausgerissen und beschädigt worden sein.

Bei den Theorien 2 und 3 besteht die Möglichkeit, dass mechanische Schäden an den Kabeln durch die Bergungsmaßnahmen zustande gekommen sein könnten und auch die Steuerelemente und Teile des Schließsystems auf den Boden vor dem Eingangsbereich zum Separatorenraum gelangten. Unter der Annahme, die Kabel hätten im Zuge der Explosion oder durch den „Fluchtversuch“ des 2. Ing. eine mechanische Schädigung erfahren, könnte es auch noch nach der Explosion bzw. Durchzündung zu einem Kurzschluss gekommen sein. Ebenso könnten die Aufschmelzungen an den Kabeln auch durch die thermische Belastung während des Brandes eingetreten sein. Das Feuer wurde erst durch den 2. Ing. mittels CO<sub>2</sub>-Einleitung in den Maschinenraum gelöscht und einen Blackout gab es erst Minuten später. Das heißt, der Schaltkasten bzw. die Kabel waren unmittelbar nach der Explosion noch stromführend.

Abbildung 27: geöffnete Schaltschranktür der Regelventile

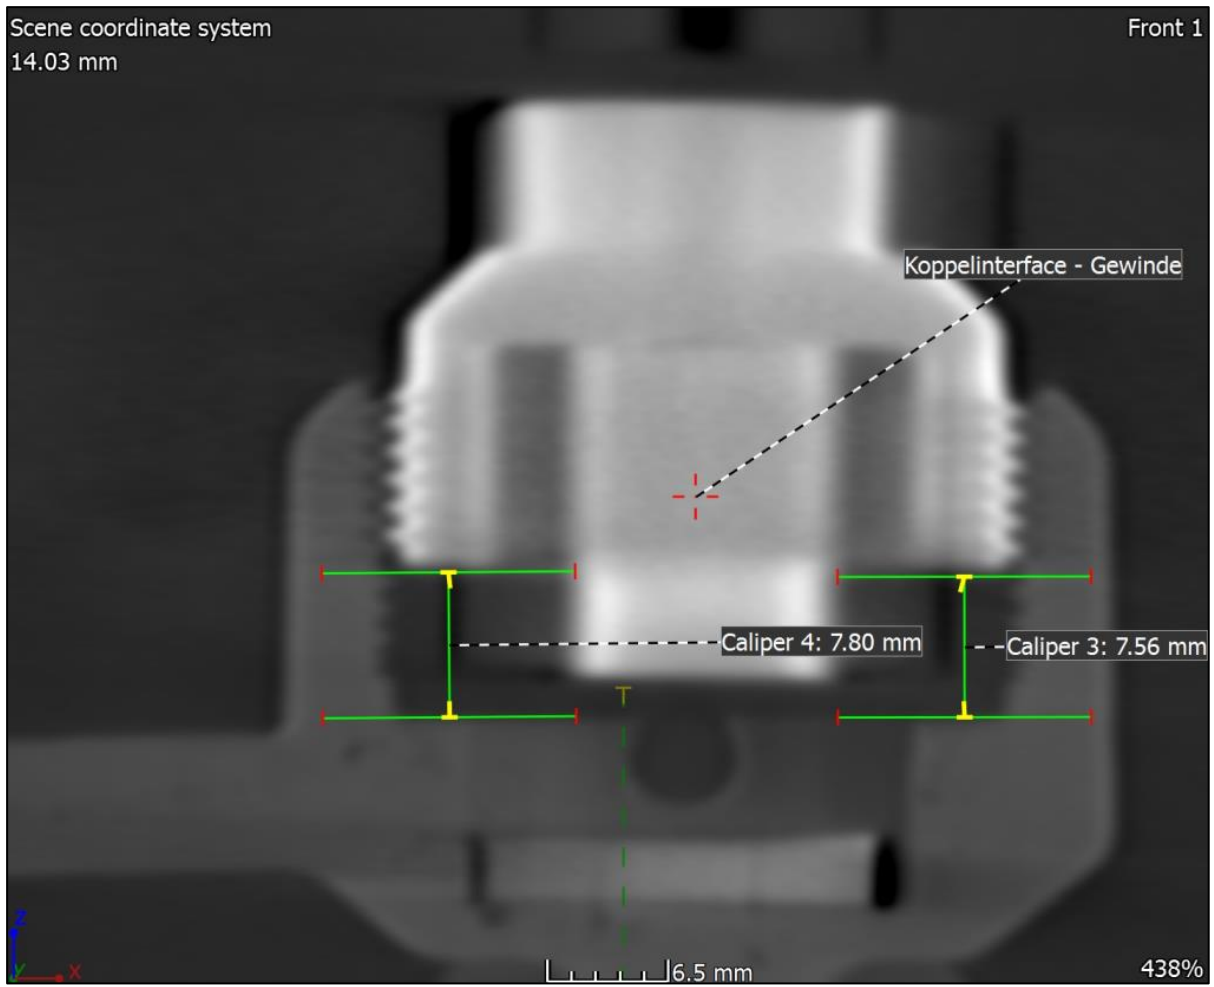
Beide Ventile wurden einer zerstörungsfreien Untersuchung mittels Computertomographie unterzogen. Dadurch sollte die Funktionsfähigkeit beider Ventile festgestellt werden. Dabei zeigte sich an dem Gewindeverbindungsstück zwischen der Regeleinheit und dem Rohrventil, in Abbildung 28 als Koppel Interface bezeichnet, dass das Ventil (unmittelbar rechts des Eimers) nicht geschlossen war. Gleichzeitig zeigte sich in der Gewindeführung ein Gewindeversatz, der darauf schließen lässt, dass das Ventil nicht mehr voll funktionsfähig war.

Abbildung 28: Koppel Interface

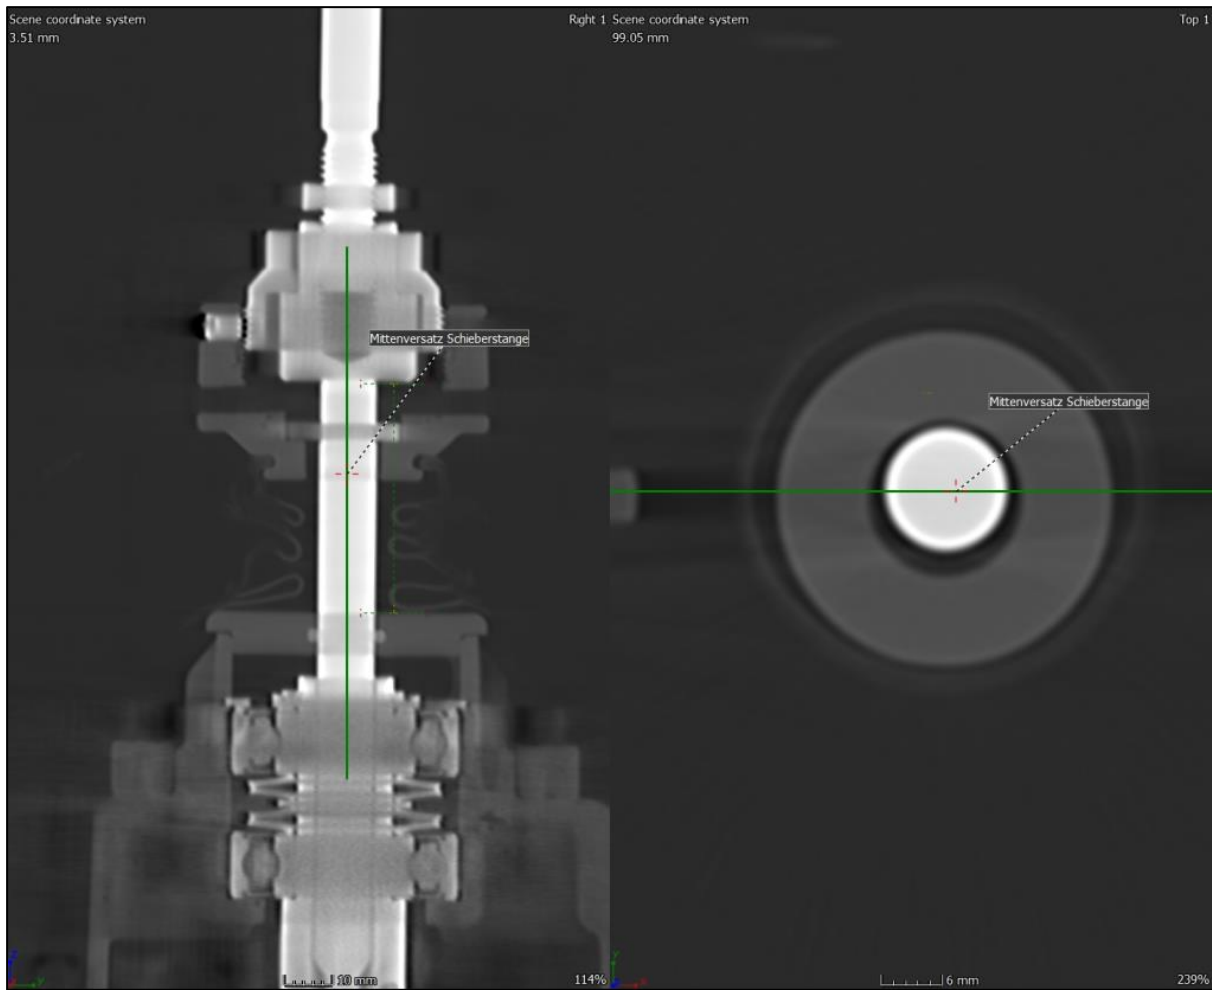
Abbildung 29: Mittenversatz Schieberstange

Auf Grund der vorliegenden Tatsachen wurde seitens des Gutachters angenommen, dass dieses Ventil bereits vor der Demontage des Rohrleitungsstückes bzw. vor Beginn der Reinigungsarbeiten defekt war.

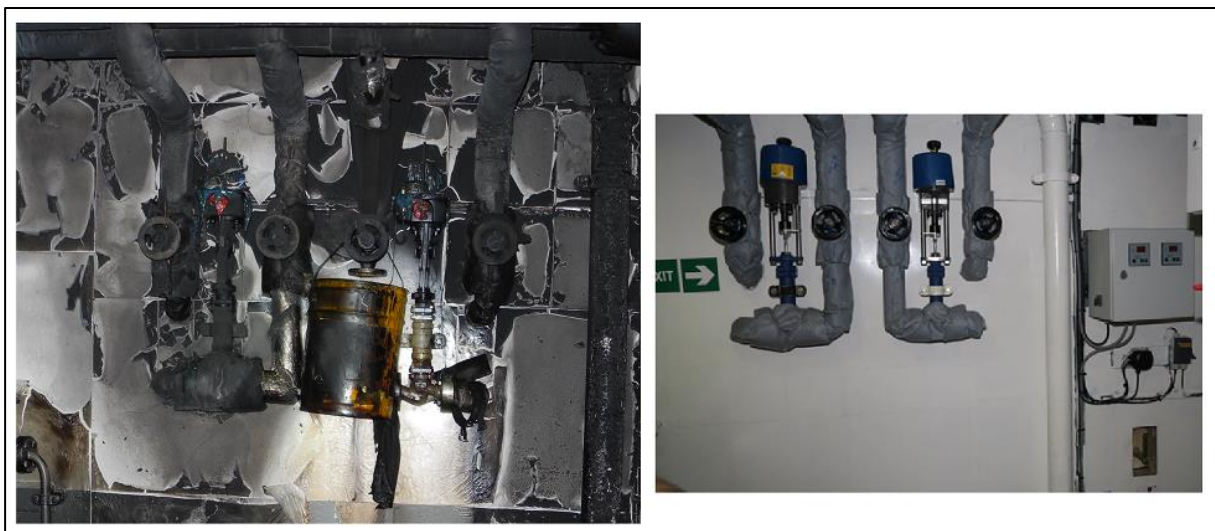
Abbildung 30: Regelventile links nach dem Unfall und rechts nach der Reparatur

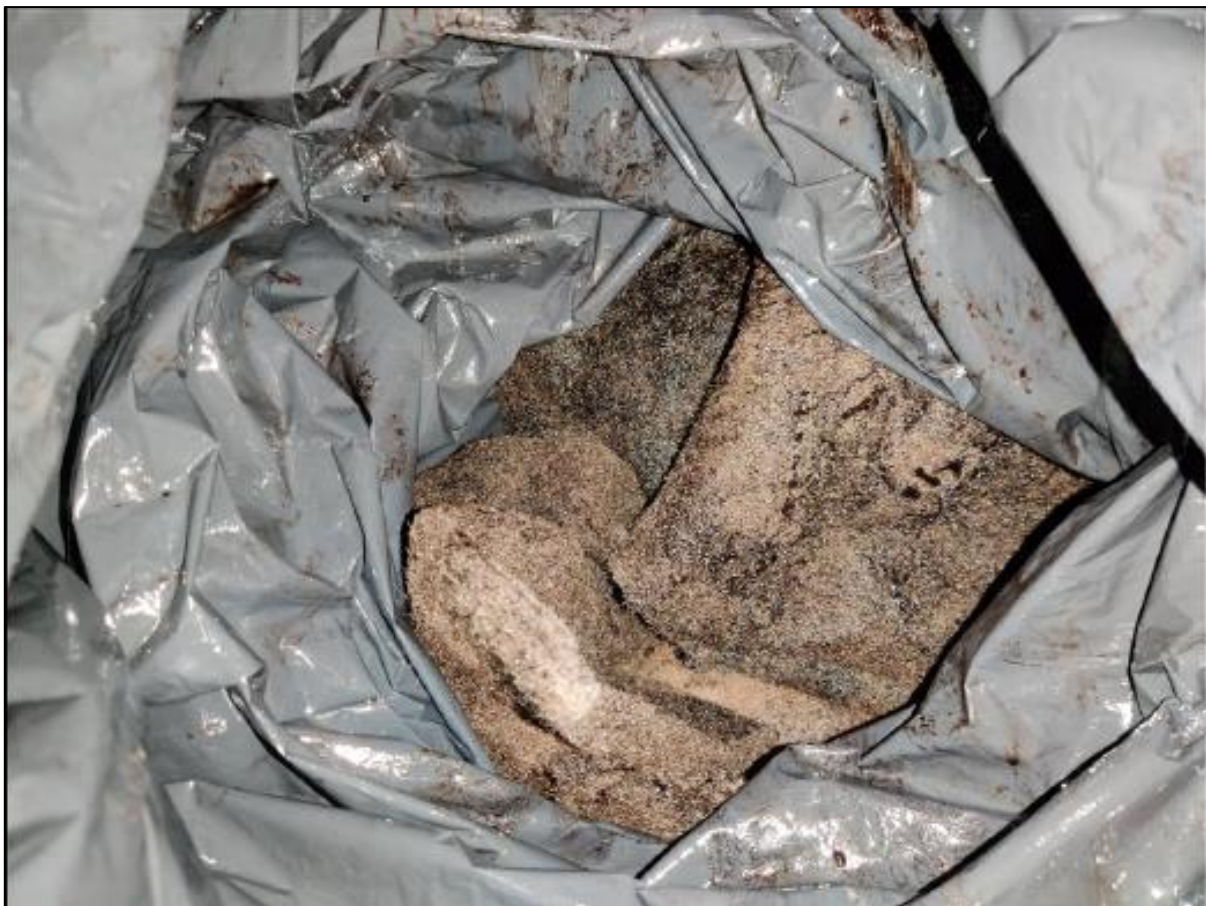
Abbildung 32: Rückstände in den Filtermatten

Da sich offensichtlich kein positiver Trend in den Analysen einstellen wollte, hatte sich die Reederei entschieden Ende Februar 2020 eine chemische Reinigung des Thermalölsystems durch die in Aalborg ansässige Firma GLOBAL BOILER durchführen zu lassen. Dabei wurde ein Reinigungssystem mit dem Kesselsystem des Schiffes verbunden und dieses mit rund 1300 L herkömmlichen Dieselöl und 300 L Carbon Remover<sup>22</sup> befüllt. Nachdem man diese Lösung 15 Stunden hat zirkulieren lassen, wurden zur Optimierung des Reinigungsergebnisses weitere 100 L Carbon Remover hinzugefügt. Dieses Gemisch wurde dann für weitere 6 – 8 Stunden im Umlauf gebracht. Das Ergebnis fand sich als Rückstände in den Filtermatten und im Bodenbereich des Reinigungstanks wieder. Als Empfehlung sprach die Firma eine sorgfältige Spülung des Systems aus, um alle Rückstände von Diesel und Chemikalien zu entfernen. Ferner wurde empfohlen, dass Thermalöl nach der Reinigungsprozedur regelmäßig zu testen bzw. analysieren zu lassen. Ob und mit welchem Ergebnis dies durchgeführt wurde, entzieht sich der Kenntnis der BSU.

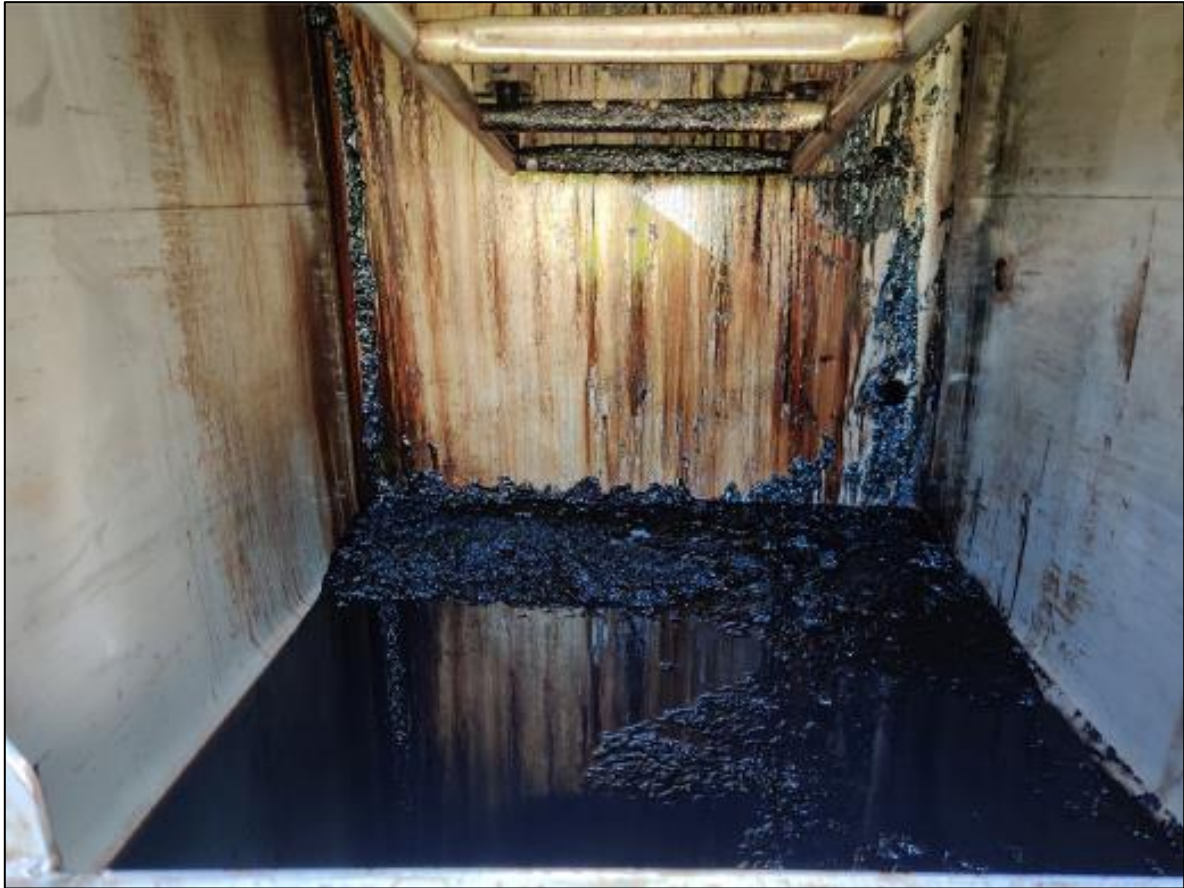
Abbildung 33: Rückstände im Reinigungstank
