## **Untersuchungsbericht 405/20**

### **Weniger schwerer Seeunfall**

**Anfahrung einer Kaimauer durch  
das Tankschiff NORTHSEA RATIONAL  
in Hamburg  
am 25. November 2020**

25 November 2021

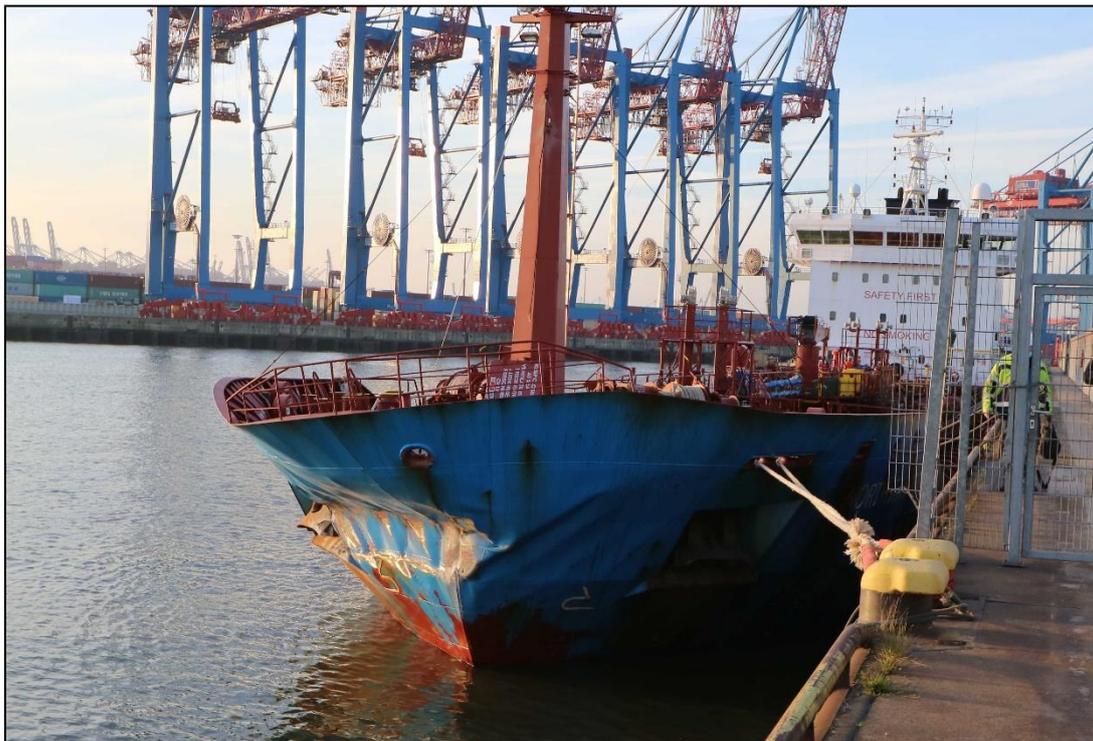
Abbildung 3: NORTHSEA RATIONAL – Schaden am Bug nach der Anfahrung

Durch die Anfahrung entstand ein größerer Schaden am Vorschiff der NORTHSEA RATIONAL. Das machte einen Werftaufenthalt notwendig. Auch die Kaimauer erlitt einen größeren Schaden. Durch das Ereignis wurden keine Personen verletzt und es entstand kein Umweltschaden.

Der Aufprall auf die Kaimauer erfolgte in einem Winkel von ca. 60°. Daher befanden sich die meisten Beschädigungen am Schiff auf der Steuerbordseite des Bugs.

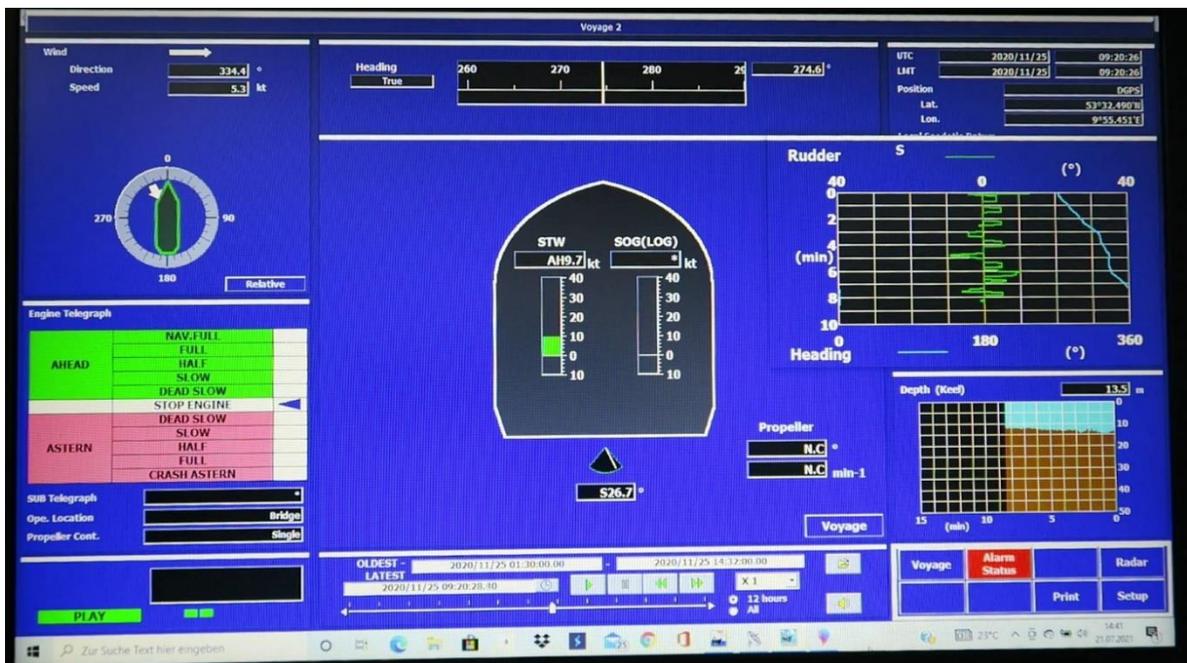
Abbildung 4: Standbild der Wiedergabe Schiffsdatenschreiber um 10:20:28 Uhr

Abbildung 4 gibt einen Eindruck über die Darstellung der Daten durch die Wiedergabesoftware. In der Abbildung ist der Zeitpunkt der größten Ruderlage nach Steuerbord (26,7°) dargestellt. Die Geschwindigkeit durchs Wasser beträgt 9,7 kn.

Zeitpunkt der größten Ruderlage nach Steuerbord nach der Fehlfunktion der Ruderanlagensteuerung.

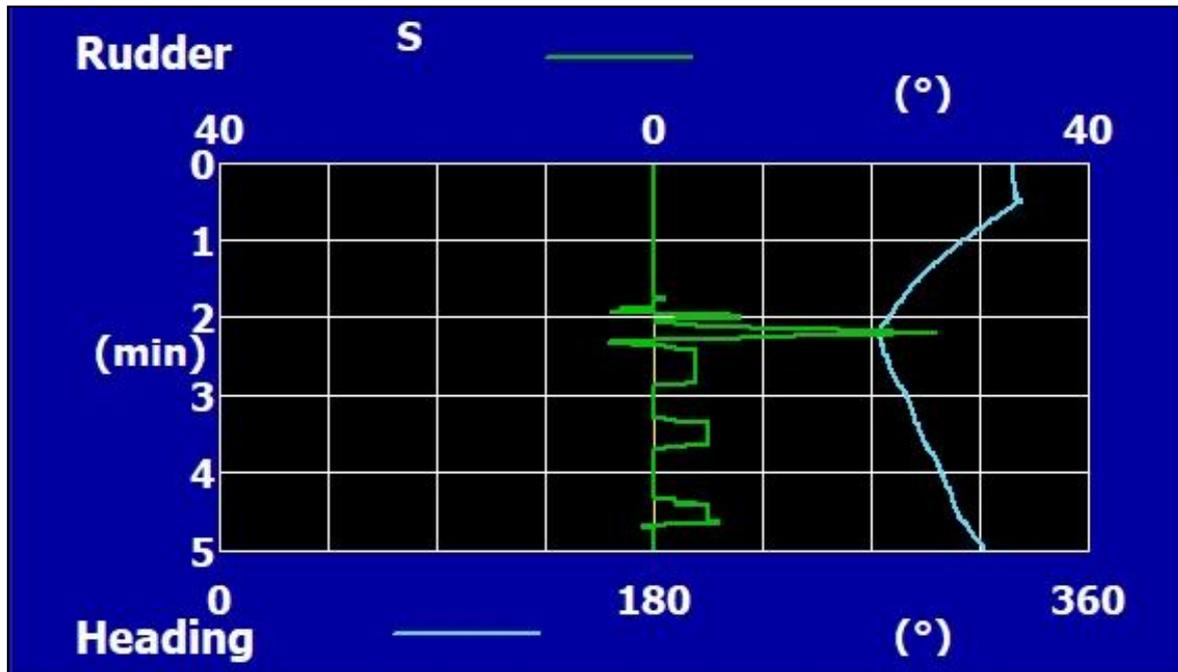
Abbildung 5: Ruderlagen und Kursverlauf ca. drei Minuten vor und zwei Minuten nach dem Ausfall

Abbildung 5 ist ein Ausschnitt aus der Darstellung der Daten durch die Wiedergabesoftware. Sie zeigt den Verlauf der Ruderlagen und den Kursverlauf im kritischen Zeitraum, d. h. ca. drei Minuten vor und zwei Minuten nach dem Ausfall. Nach dem starken Ausschlag nach Steuerbord wurde ein weiterer geringerer

Ausschlag nach Steuerbord (ca. 8°) und ein anschließender Ausschlag nach Backbord (ca. 4°) aufgezeichnet. Dann verblieb das Ruder in annähernder Mittschiffslage.

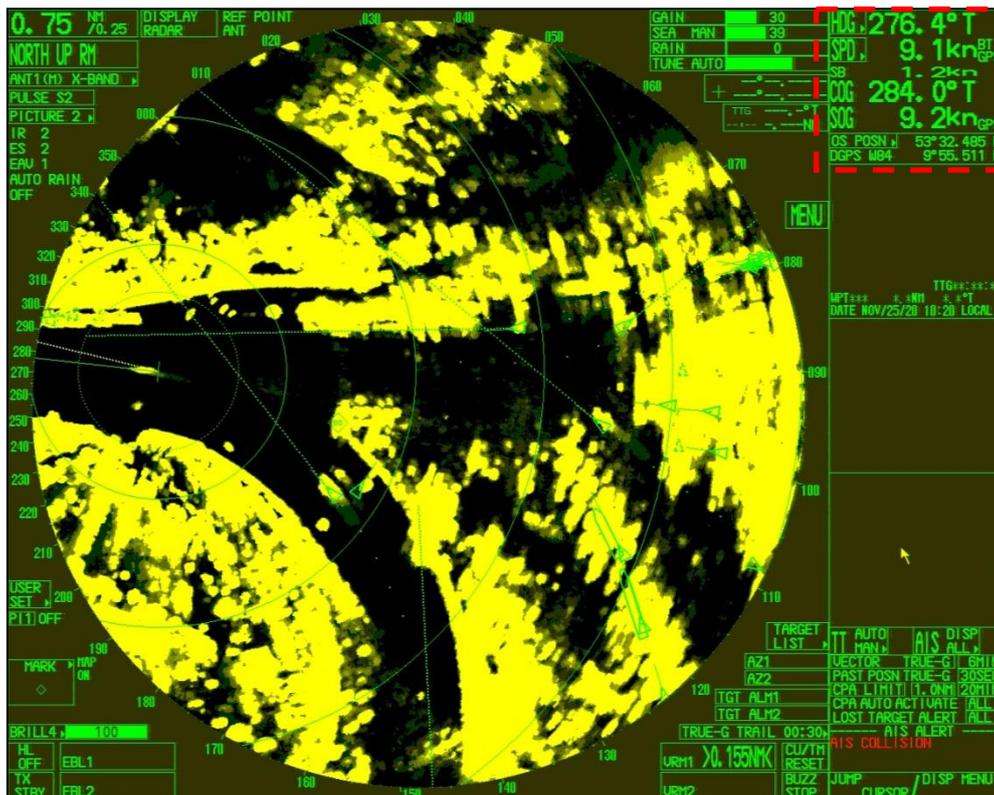
Abbildung 8: Radarbild 10:20 Uhr, 1. Bild

Radarbild etwa zum Zeitpunkt des Auftretens des Fehlers.

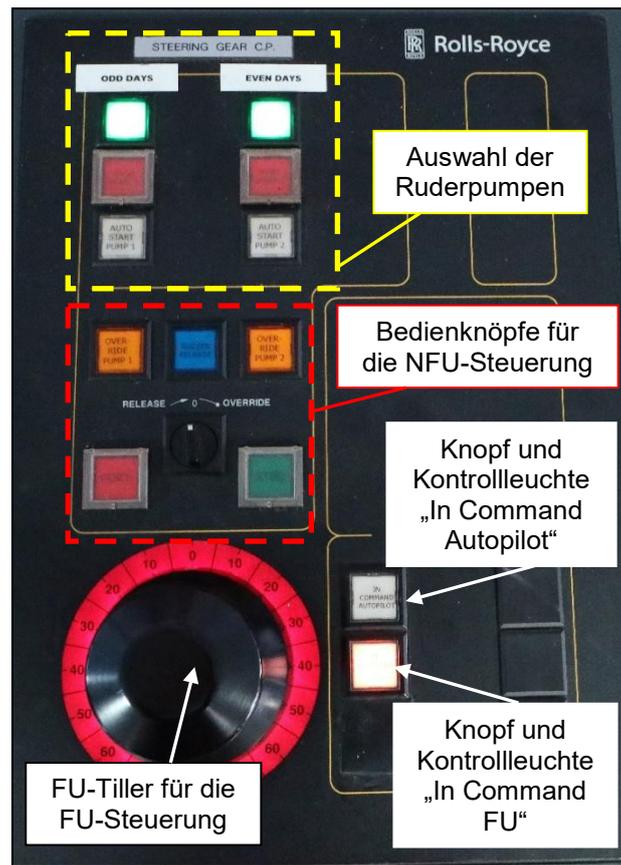
Abbildung 16: Bedieneinheit der Ruderanlagensteuerung

Nur an der in der zentralen Konsole eingebauten Bedieneinheit der Ruderlagensteuerung (in Abbildung 16 mit „---“ markiert) bestand die Möglichkeit der Umschaltung von der FU- auf die NFU-Steuerung und zurück. Die FU-Steuerung stellt dabei den Normalbetrieb dar. Die NFU-Steuerung ist die Notfallsteuerung. Beim Umschalten auf die NFU-Steuerung wird der normale Signalweg umgangen. Das bedeutet, dass beispielsweise mit der Betätigung des Druckknopfes für Steuerbord direkt der hydraulische Schaltkreis für das Bewegen des Ruders nach Steuerbord aktiviert wird. Dies wird auch als Override-Funktion bezeichnet.
