Untersuchungsbericht 452/19

Sehr schwerer Seeunfall

**Personenunfall mit Todesfolge
an Bord der SAJIR
auf der Reede vor Ningbo (China)
am 19. Dezember 2019**

15. September 2021

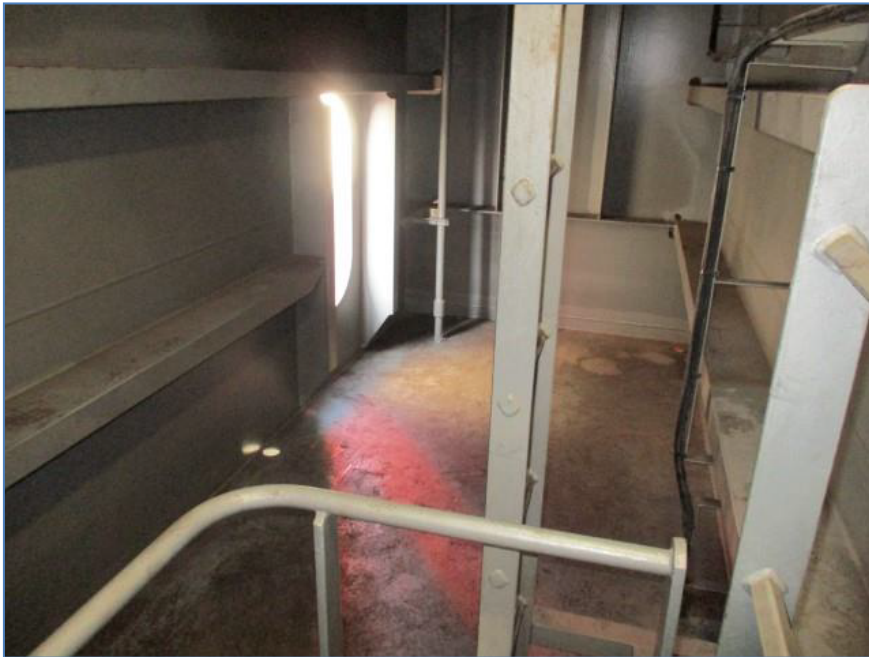
Abbildung 3: Im Zugangsbereich von Laderaum Nr. 9 auf Höhe des Mannlochs¹⁵

Gegen 16:55 Uhr befanden sich alle vier Seeleute auf verschiedenen Etagen des nicht wasserdichten Querschotts¹⁴ von Laderaum Nr. 9.

Der Vollmatrose beobachtete, wie der Bootsmann von einem der Quergänge durch ein ungesichertes Mannloch in den achteren Bereich des Laderaums Nr. 9 stieg und dadurch nicht mehr zu sehen war.

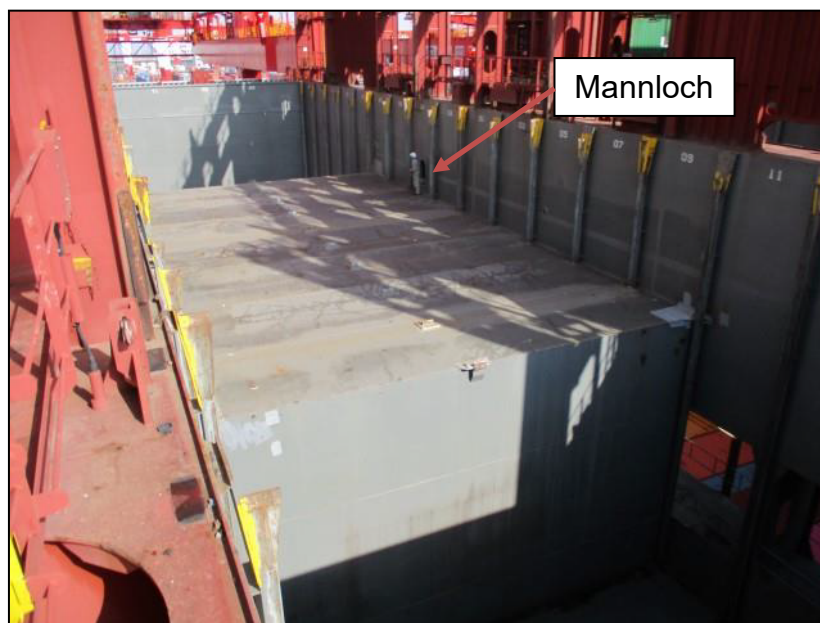
Abbildung 6: Blick auf die Umhausung bei geöffneter Ladeluke von der Stb.-Seite¹⁸

Ursächlich für den Absturz war ein nicht abgesicherter Zugang zu einem unbeleuchteten Laderaum, obwohl dort – wie auf vergleichbaren Schiffen – aus schiffbaulichen Gründen Absturzgefahr bestand.

Das Mannloch führte den Bootsmann auf die Oberseite einer kastenförmigen, knapp 8 m hohen Umbauung (Umhausung) des Maschinenraums, die an den Rändern nicht gegen Absturz abgesichert war.

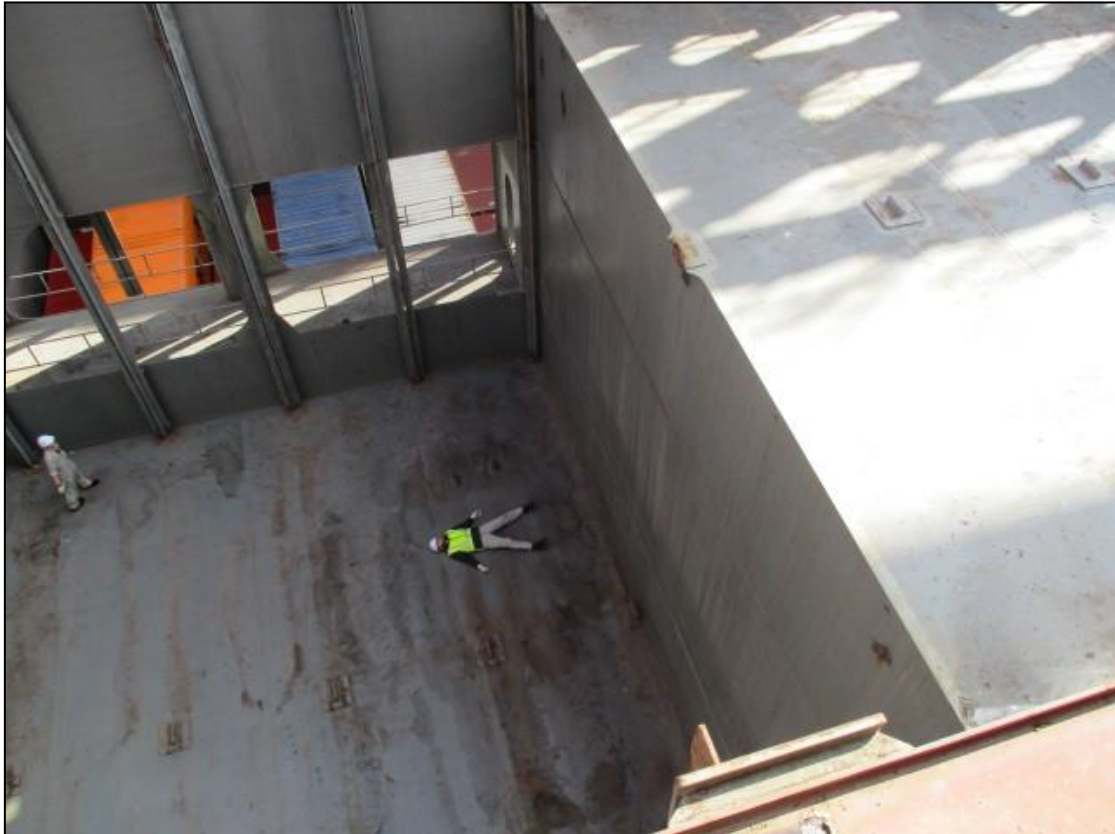
Abbildung 7: Nachgestellte Szene; Position, wie der Bootsmann gefunden wurde¹⁹

Der Vollmatrose wartete vor dem Mannloch auf die Rückkehr des Bootsmanns. Da der Bootsmann nicht wie erwartet nach kurzer Zeit zurückkehrte, ging er zum Mannloch und suchte von dort mit dem Lichtstrahl seiner Taschenlampe die Oberseite der Umhausung nach dem Bootsmann ab. Da er ihn nicht entdecken konnte, kletterte er ebenfalls durch das Mannloch auf die Umhausung und ging vorsichtig bis an deren Rand. Er entdeckte den Bootsmann auf der Backbordseite des knapp acht Meter tiefer liegenden Laderaumbodens auf dem Rücken liegend.

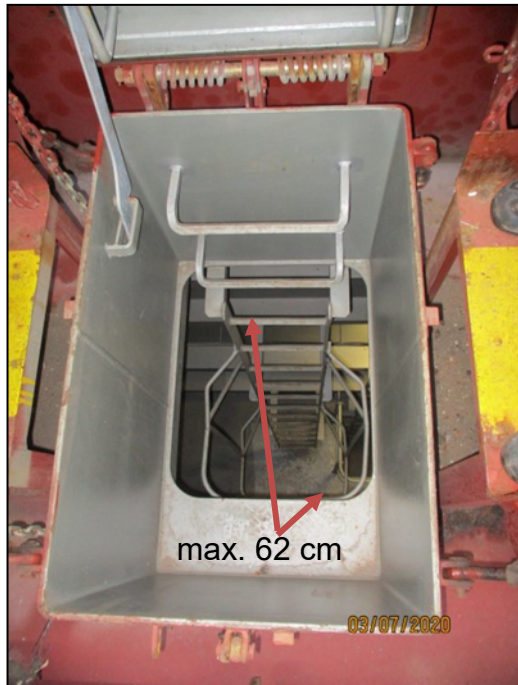
Abbildung 16: Lukeneinstieg⁵¹

Die schmalsten Stellen der Lukeneinstiege zu den Laderäumen hatten eine lichte Weite von 62 cm. Der Weg über die Leitern wurde durch den Fallschutz begrenzt.

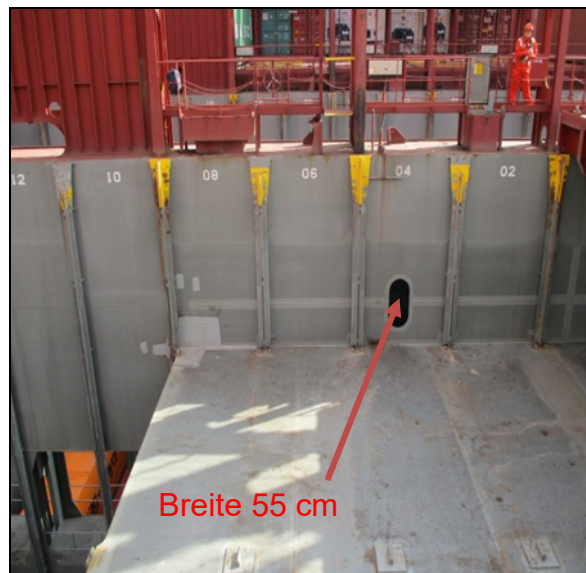
Abbildung 19: Zugang Laderaum 9⁵⁴

Der Zugang zum Laderaum 9 im Bereich der oberen Plattform hatte eine Durchstiegsbreite von 55 cm.

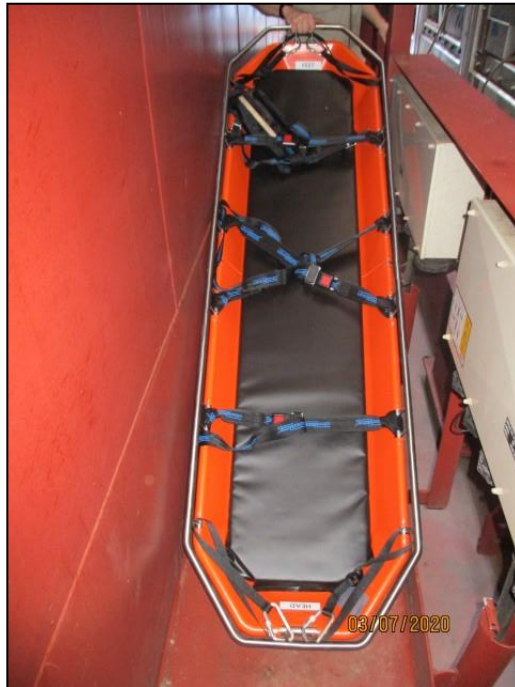
Abbildung 20: Rettungsmulde im Seitengang⁵⁵

Auch an Deck wäre die Bewegungsfreiheit bei Einsatz einer Rettungsmulde eingeschränkt gewesen.

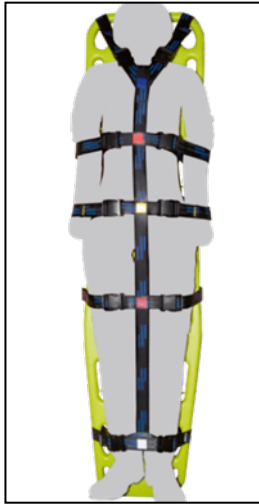
Abbildung 22: Anleitung Hersteller⁵⁸

Beim Spineboard kann der Körper nur über das Gurtsystem fixiert werden. Die vom Hersteller beigefügte Hinweistafel zur Gurtung entspricht nicht der Empfehlung, die z. B. vom International Trauma Life Support (ITLS)⁵⁷ verbreitet wird. Nach dieser ist

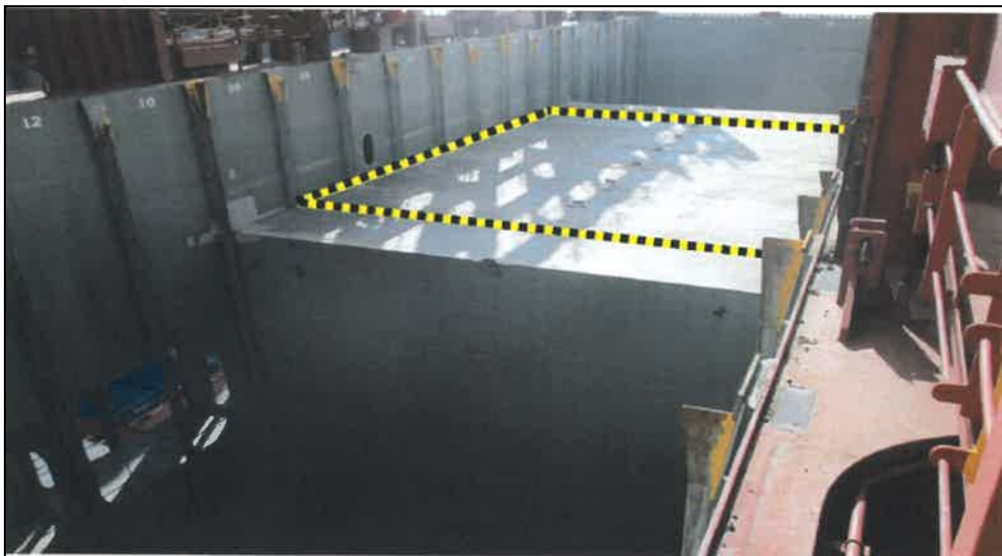
Abbildung 25: FLEET CIRCULAR – Markierungen zur Warnung vor Absturzgefahr⁷⁷

Laderäume mit Umhausungen eines Teils des Maschinenraums, wie auf der SAJIR, sind in der Flotte auch auf anderen ULCS zu finden, bei denen das Deckshaus getrennt von der Maschinenanlage weit im vorderen Bereich angeordnet ist. Hierzu zählen zehn Schiffe der Hamburg-Express-Klasse und fünf Schiffe der Valparaiso-Express-Klasse. Auf diesen Schiffen mussten alle Zugänge, hinter denen sich Bereiche mit Absturzgefahr befinden, abgesichert und Bereiche mit Absturzgefahr unverzüglich gekennzeichnet werden.

Der Schiffsbetreiber untersuchte den tödlichen Arbeitsunfall intern und veranlasste bereits am 22.01.2020 mit einem FLEET CIRCULAR mehrere Maßnahmen zur Vermeidung vergleichbarer Unfälle (siehe Anlage 19.6).
