Untersuchungsbericht 74/20

Weniger schwerer Seeunfall

**Plötzliches Einsetzen in eine Welle mit
Personenschäden und Schäden
am Katamaran SEEWIND I
auf der Nordsee
am 3. Juli 2020**

1. Juli 2021

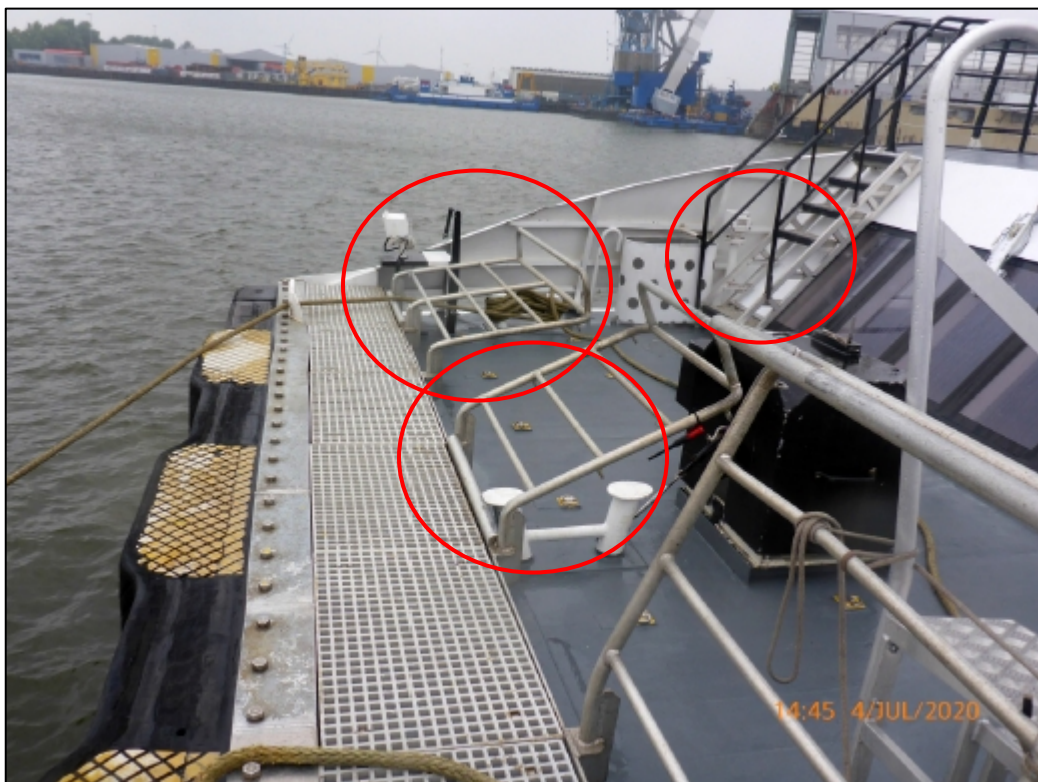
Abbildung 5: Schäden auf dem Vorschiff der SEEWIND I⁹

Die SEEWIND I erlitt durch das Eintauchen in die Welle geringe Schäden. Diese traten insbesondere an der Front des Schiffes auf, wo Relings umknickten und einige Stufen des Niedergangs vom Vordeck zum Brückendeck herausbrachen. Weitere Schäden traten an einer anderen Leiter und der Decksbeleuchtung auf.

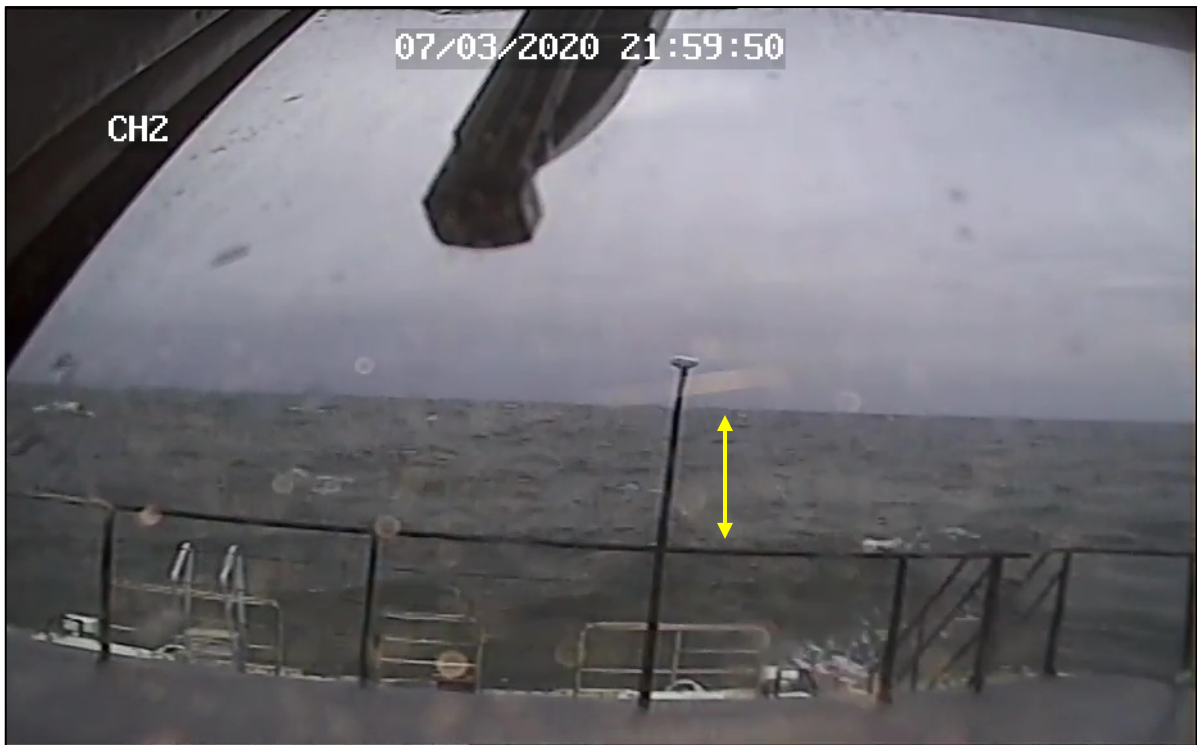
Um 21:59:50 Uhr traf die SEEWIND I auf eine zuvor nicht aufgetretene Wellenart. Diese war anscheinend länger und steiler. Das führte dazu, dass sich der Bug zunächst weiter absenkte und sich noch nicht wieder angehoben hatte, als das Schiff auf den nächsten Wellenberg traf (Abbildungen 13, 14 und 15). Das führte dazu, dass die SEEWIND I mit nahezu 26 kn hart auf diese nachfolgende Welle auftraf und dadurch abrupt abstoppte.

Abbildung 13: Bildschirmfoto Frontkamera, 21:59:50 Uhr
Der Bug senkt sich weiter ab als gewöhnlich (vergleiche auch Abbildung 12).

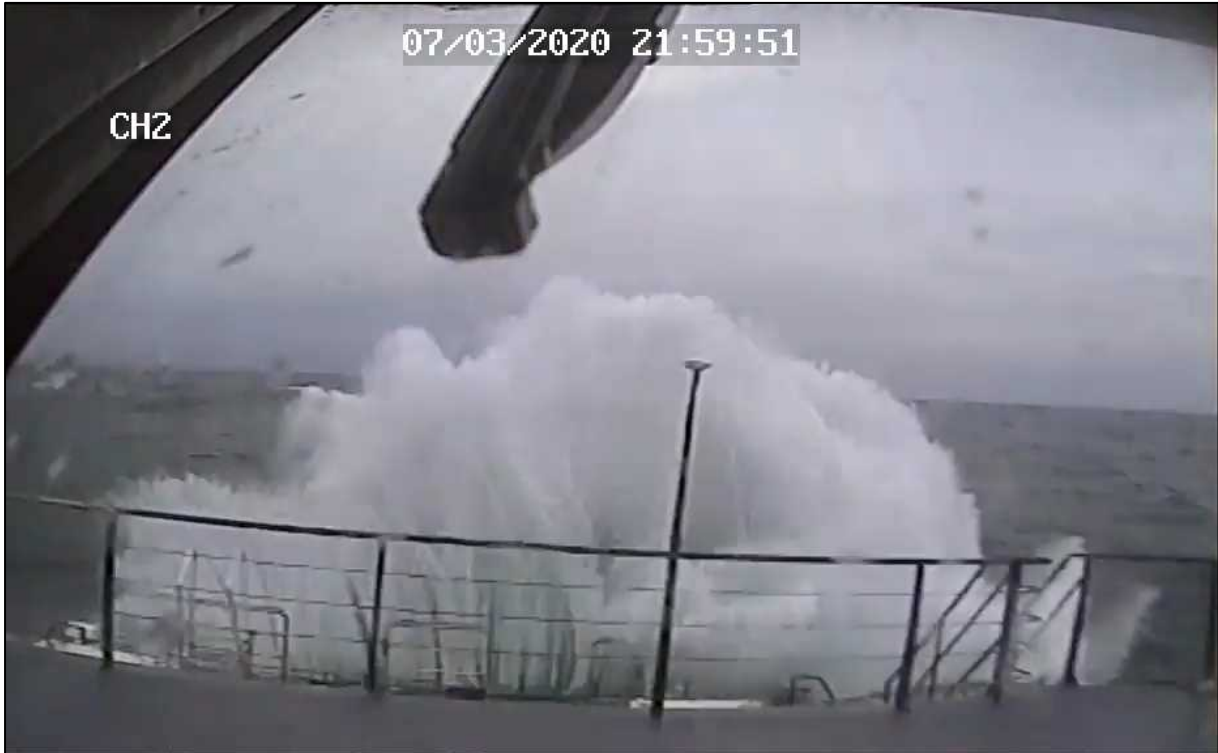
Abbildung 14: Bildschirmfoto Frontkamera, 21:58:02 Uhr
Die SEEWIND I trifft auf den nachfolgenden Wellenberg.

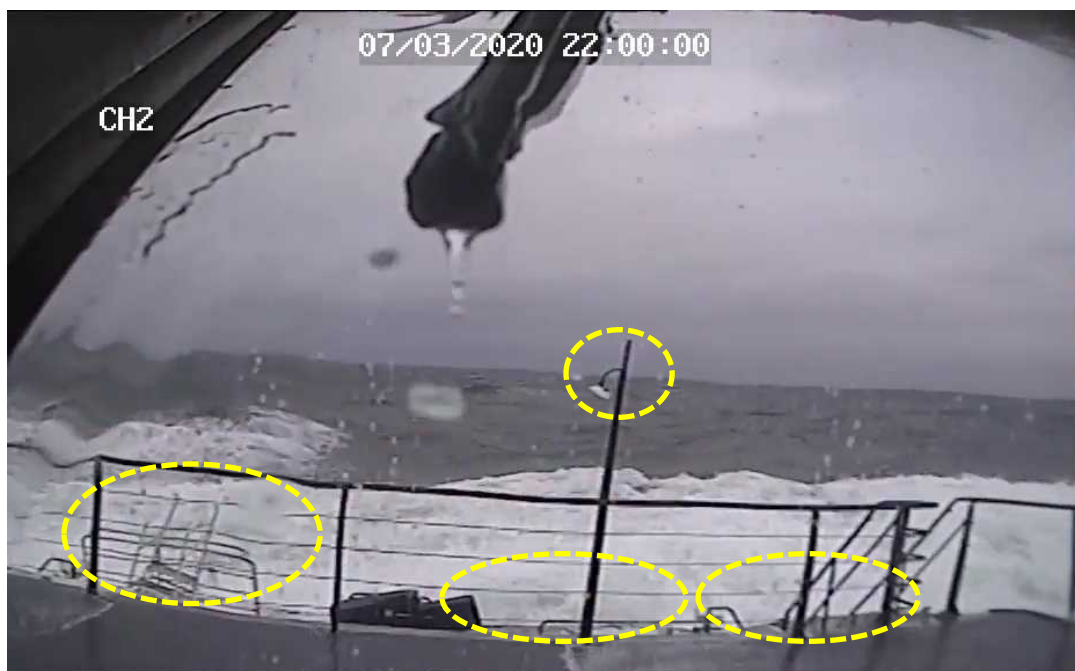
Abbildung 16: Bildschirmfoto Frontkamera, 22:00:00 Uhr

Sichtbare Schäden an der Bugreling und anderen Bauteilen sind durch gelbe Ovale markiert. Vergleiche dazu auch Abbildung 13 für den vorherigen Zustand.

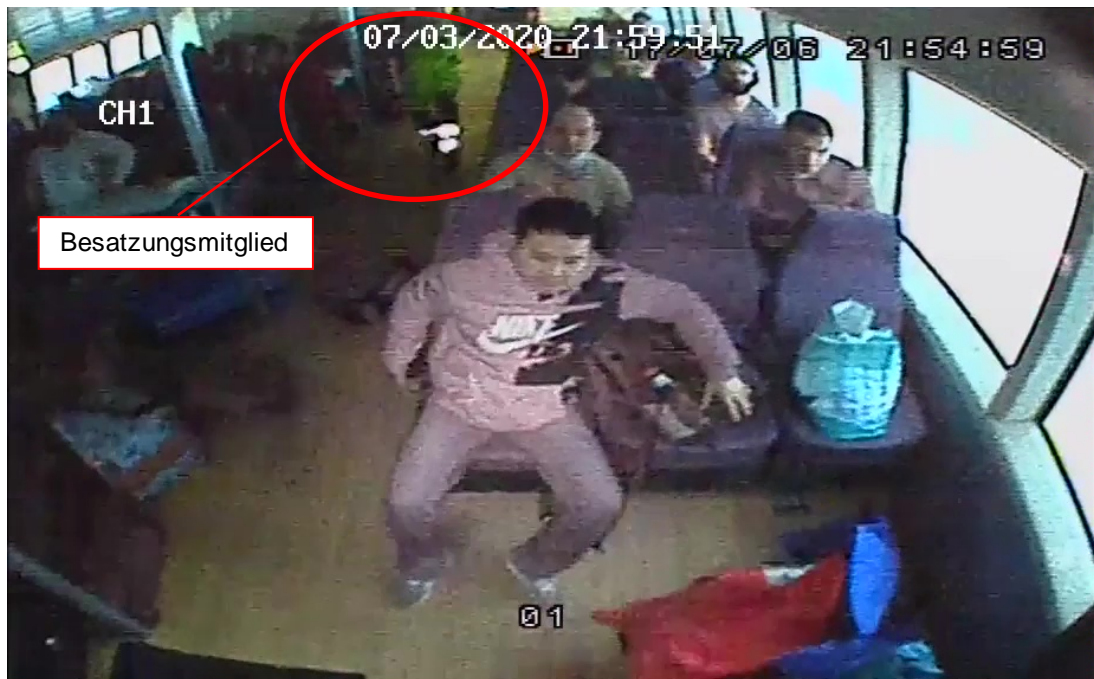
Abbildung 18: Fahrgastraum der SEEWIND I um 21:59:51 Uhr

Laut der bei der Aufzeichnung mitlaufenden Uhrzeit ereignete sich das Einsetzen in die Welle um 21:59:51 Uhr. Das damit verbundene Geschehen ist in Abbildung 18 erkennbar. Der Fahrgast in der ersten Reihe hebt von seinem Sitz ab. Die Passagiere, vor denen sich eine Lehne befindet, haben Gelegenheit, sich an dieser Lehne abzustützen. Das im Backbordgang befindliche Besatzungsmitglied kann den auf sie wirkenden Kräften nichts entgegensetzen und beginnt nach vorne zu stürzen.

Situation im Fahrgastraum zum Zeitpunkt des Einsetzens in die Welle. Das Besatzungsmitglied befindet sich in der Mitte des Ganges auf der Backbordseite.

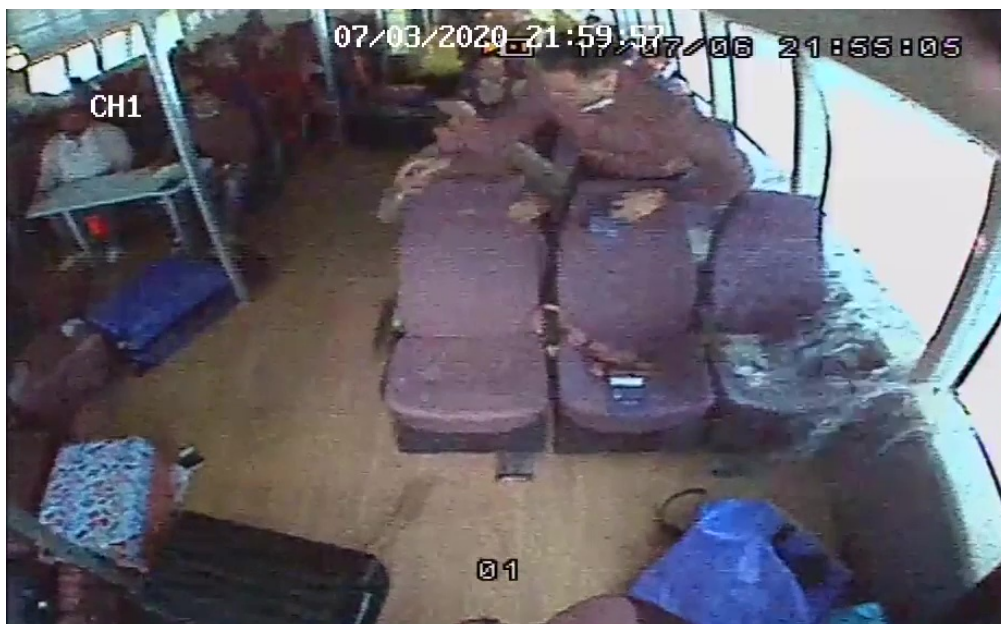
Abbildung 19: Fahrgastraum der SEEWIND I um 21:59:57 Uhr

In Abbildung 19 ist zusehen, wie Wasser über die Lüftungsöffnungen in den Fahrgastraum eindringt. Die unmittelbar betroffenen Passagiere reagieren aber ruhig und verlassen den betroffenen Bereich. Der zuvor in der vordersten Reihe sitzende Passagier ist zwischen die Gepäckstücke gestürzt. Kurz nach dem dargestellten Zeitpunkt beginnen sich die Passagiere um das verletzte Besatzungsmitglied zu kümmern.

An den vorderen Seitenfenstern dringt Wasser in den Fahrgastraum ein.

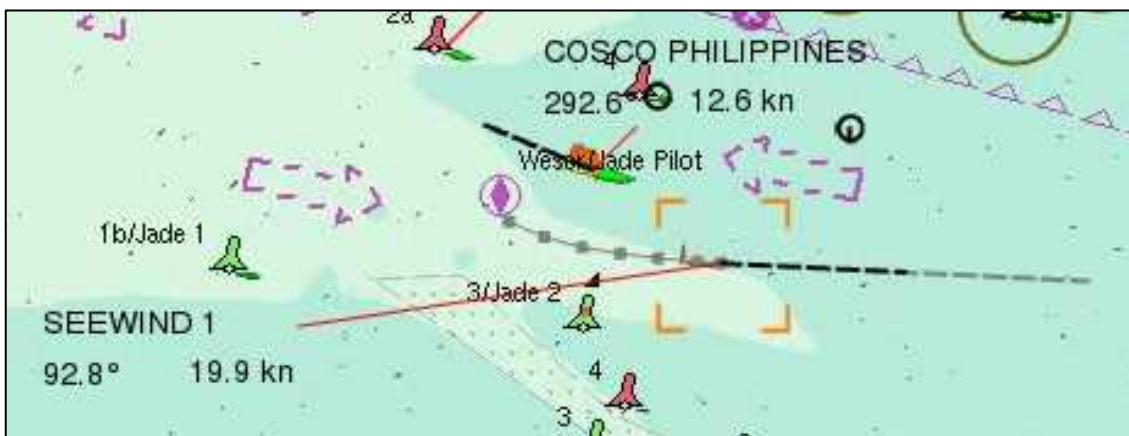
Abbildung 28: Bildschirmfoto 21:58:29 Uhr

Spätestens um 21:58:29 Uhr beginnt die Geschwindigkeit der SEEWIND I, wie in dieser Darstellung erkennbar, zu fallen. Die Geschwindigkeit fällt nicht sofort ab, was die Untersucher der Trägheit der Geschwindigkeitsmessung und der im System des GPS möglicherweise genutzten Glättung der Werte zuschreiben (Abbildungen 29 und 30). Wahrscheinlich ist auch, dass sich die SEEWIND I durch den einlaufenden Gezeitenstrom und den Wind weiterbewegte. Die Untersucher der BSU gehen davon aus, dass sich das Unfallereignis damit zwischen 21:58:00 Uhr und 21:58:29 Uhr ereignete.

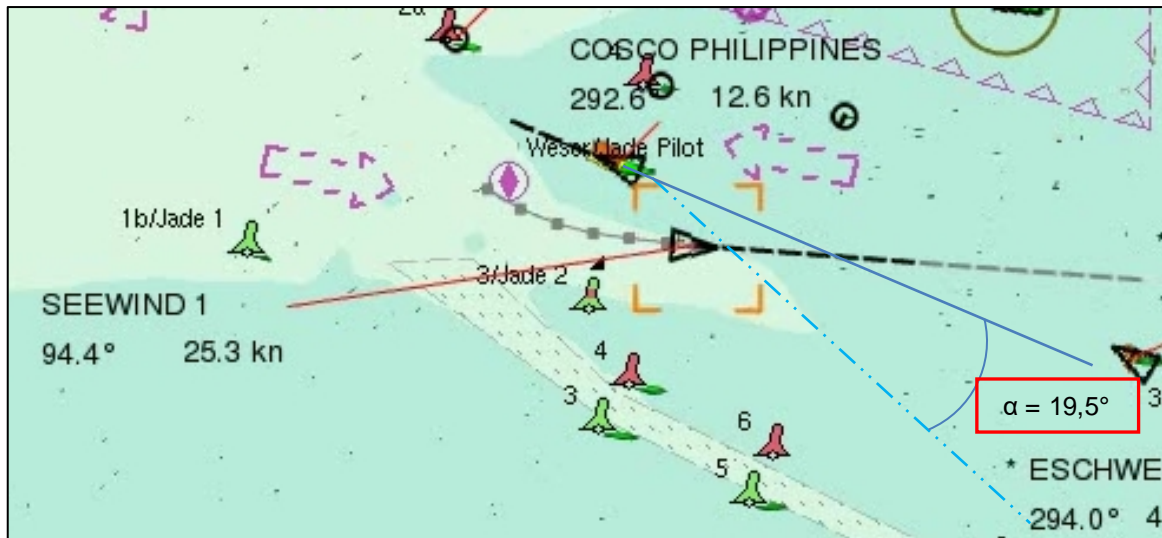
Abbildung 31: Bildschirmfoto 21:58:00 Uhr

Kurs der COSCO PHILIPPINES = 292,6°, Winkel der backbordseitigen Bug- und Heckwelle ca. 312°.
