## **Untersuchungszwischenbericht**

### **Schwerer Seeunfall 285/20**

#### **Kontakt des Mehrzweckschiffes ELSE mit einem Schleusentor des Nord-Ostsee-Kanals in Kiel-Holtenau am 29. August 2020**

27. August 2021

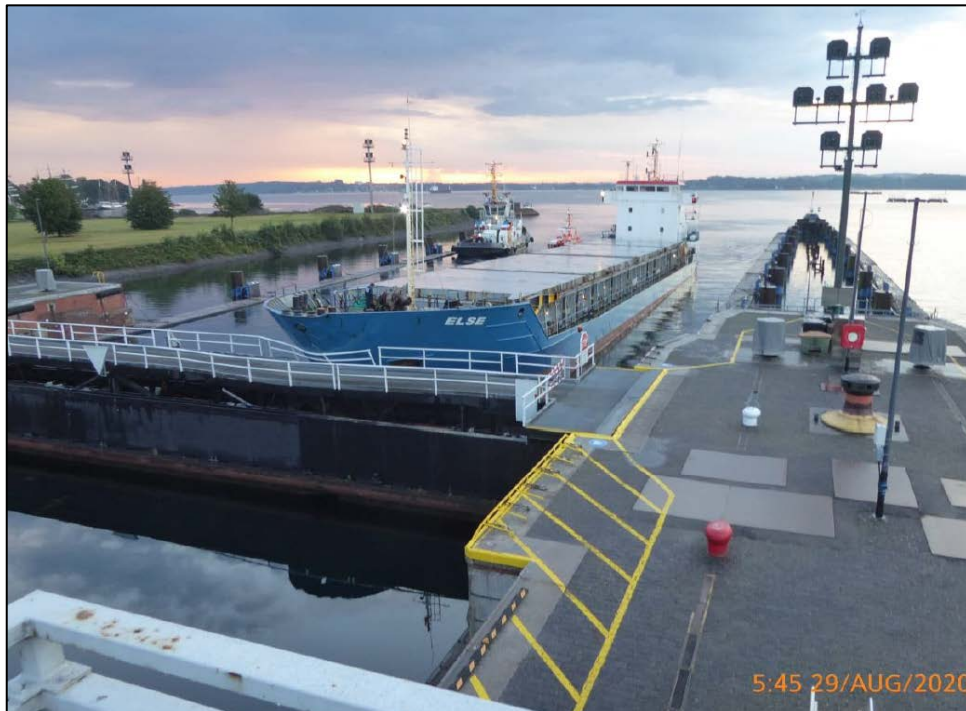
Am 29. August 2020 um **05:07 Uhr**<sup>4</sup> stieß das in Panama registrierte Mehrzweckschiff ELSE aus der Kieler Förde kommend frontal mit dem zu diesem Zeitpunkt vollständig geschlossenen Tor der Nordkammer der „Neuen Schleuse“ des NOK in Kiel-Holtenau zusammen und blieb mit seinem Bug in dem Tor stecken (vgl. **Abbildung 3**). Besatzungsmitglieder oder Personen auf der Schleusenanlage kamen dabei nicht zu Schaden. Schadstoffe wurden ebenfalls nicht freigesetzt.

Abbildung 3: MS ELSE mit Bug im Schleusentor<sup>5</sup>

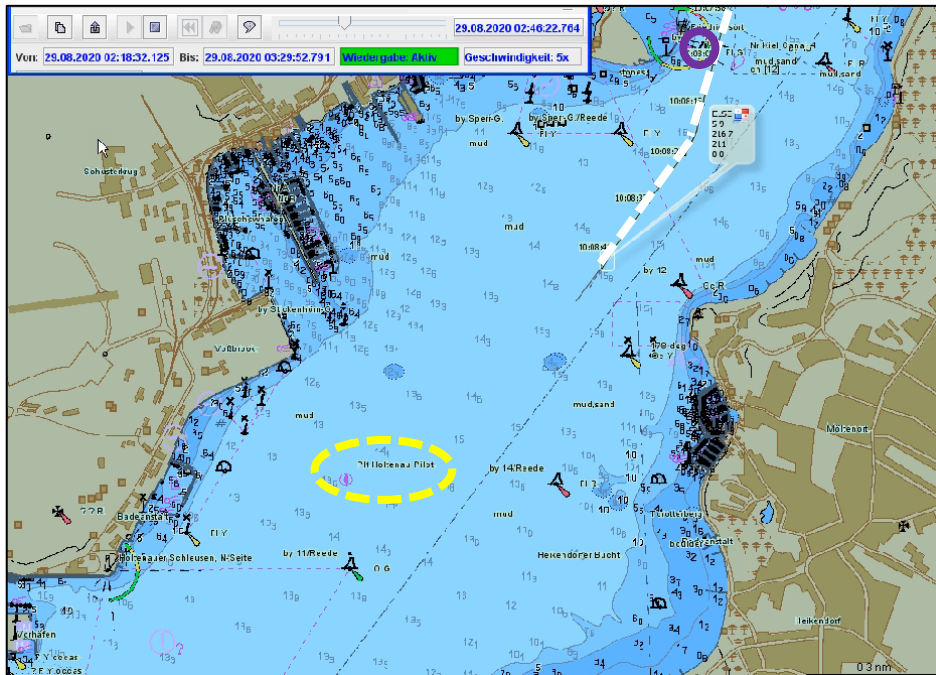
Abbildung 4: Fahrtverlauf der ELSE (weiß markiert) nach Passage der Tonne 9<sup>12</sup> (hier bis 04:46 Uhr)

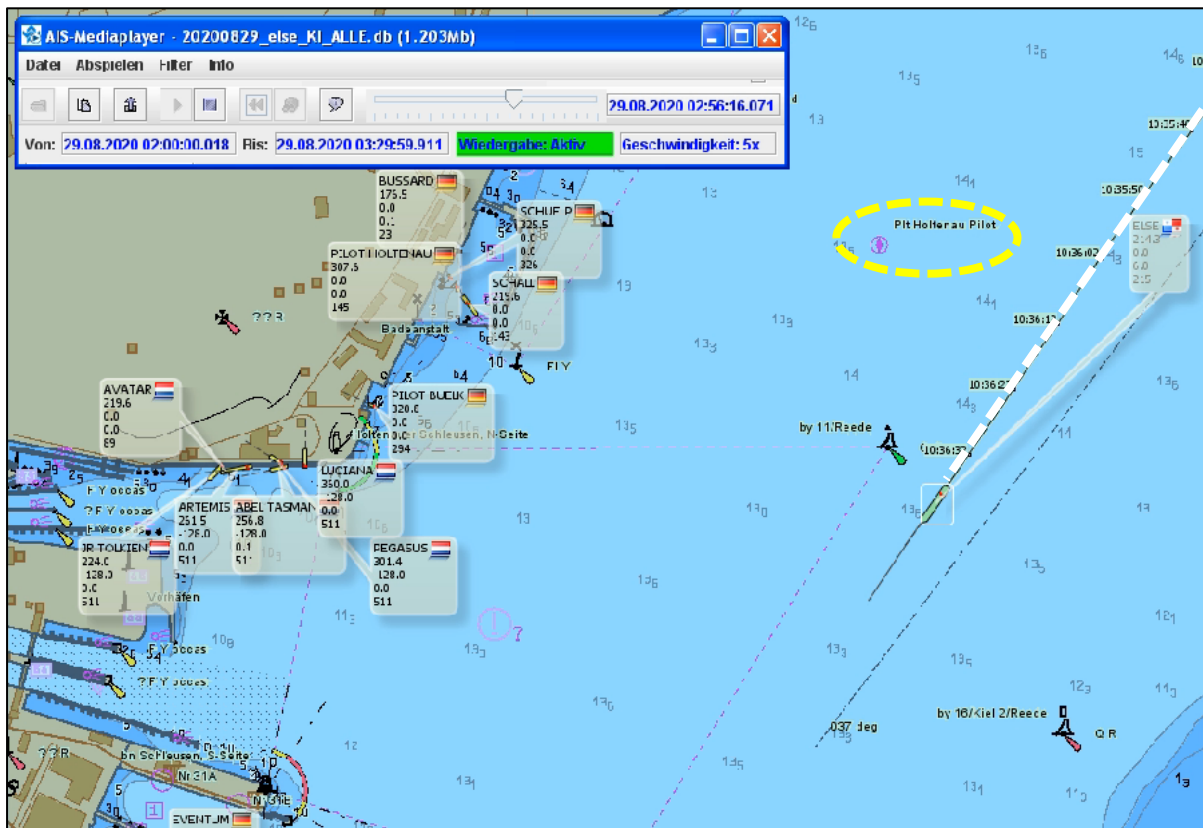
Abbildung 5: Else fährt an der Lotsenversetzstelle vorbei (Track hier bis 04:56 Uhr)

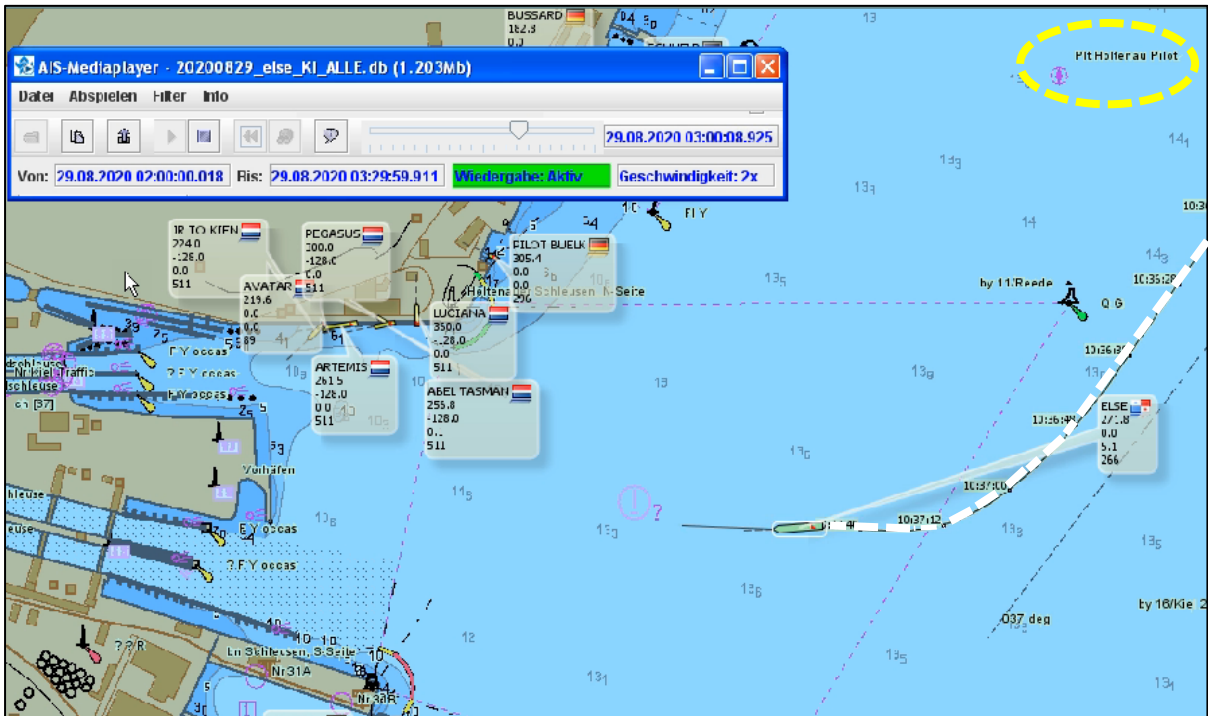
Abbildung 6: ELSE ändert Kurs in Richtung Schleusenzufahrt ein (Track hier bis 05:00 Uhr)

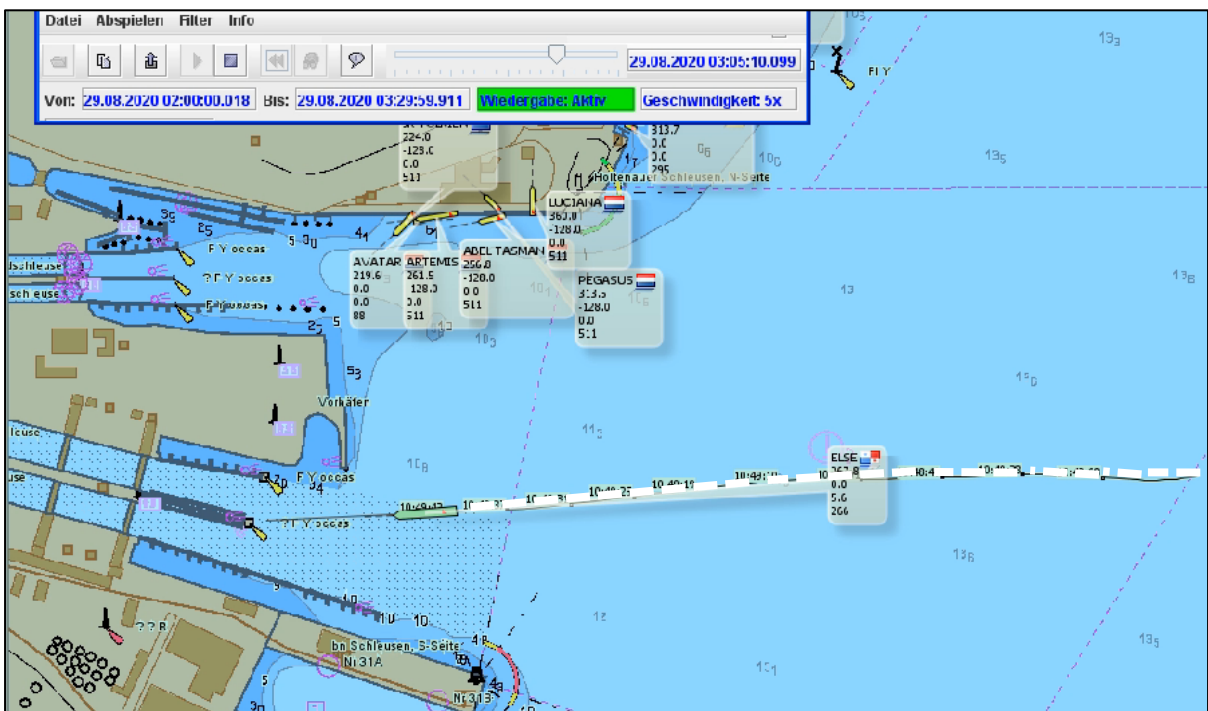
Abbildung 7: ELSE fährt ohne Fahrtminderung auf Schleusenkammer zu (Track hier bis 05:05 Uhr)
