Bundesstelle für Seeunfalluntersuchung
Federal Bureau of Maritime Casualty Investigation
Bundesoberbehörde im Geschäftsbereich des Bundesministeriums
für Verkehr und digitale Infrastruktur

Summarischer Untersuchungsbericht 415/19

Weniger schwerer Seeunfall

**Bruch der Vorleine des Chemikalientankers
THEMSESTERN
in der NOK-Schleuse Kiel-Holtenau am 30.11.2019
mit drei leicht verletzten Festmachern**

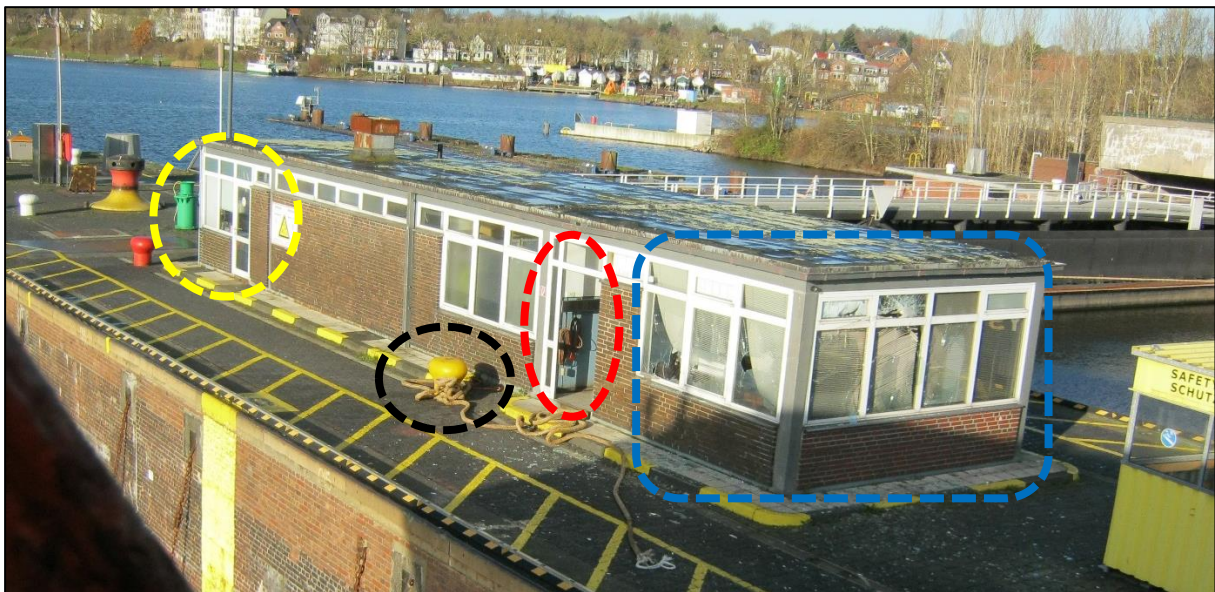
Abbildung 3: Betriebsgebäude auf der Schleusenmauer mit beschädigten Fenstern⁵

⁵ Rote Markierung = Türbereich des Gebäudes, in dem der am Bein verletzte Festmacher stand; blaue Markierung = partiell zerstörte Fensterfronten des Pausenraums; schwarze Markierung = Poller, mit dem noch darauf liegenden „landseitigen“ Ende der gebrochenen Vorleine; gelbe Markierung = vorderer, d. h. Richtung NOK weisender Gebäudeteil (Arbeitsplatz des Schleusenvorarbeiters). **Quelle der Abbildungen 3 bis 6: Wasserschutzpolizeirevier Kiel.**

Die polizeilichen Untersuchungen an Bord waren nach ca. zwei Stunden abgeschlossen, so dass die THEMSESTERN gegen **11:30 Uhr** mit der Kanalpassage beginnen konnten. Abgesehen von den o. g. Verletzungen der Festmacher und den Schäden an der Verglasung des Betriebsgebäudes blieb der Unfall folgenlos.

Die WSV hat die BSU darüber informiert, dass sowohl das vom Leinenbruch der THEMSESTERN betroffene kleine Betriebsgebäude als auch das Erdgeschoss und das erste Obergeschoss des Schleusenleitstandsgebäudes auf der Mittellauer der Neuen Schleuse in Kiel-Holtenau zwischenzeitlich mit einer Sicherheitsverglasung ausgestattet worden sind. Außerdem wurde die Verglasung der auf den Schleusenmauern in Kiel-Holtenau und Brunsbüttel installierten Schutzhäuschen kontrolliert und für sicher befunden.

Der als Konsequenz aus dem Leinenbruch der THEMSESTERN veranlasste Einbau von bruchsicherer Verglasung in die beiden Gebäude auf der Mittelmauer der Neuen Schleuse in Kiel-Holtenau stellt einen weiteren Baustein im Maßnahmenpaket der WSV dar.

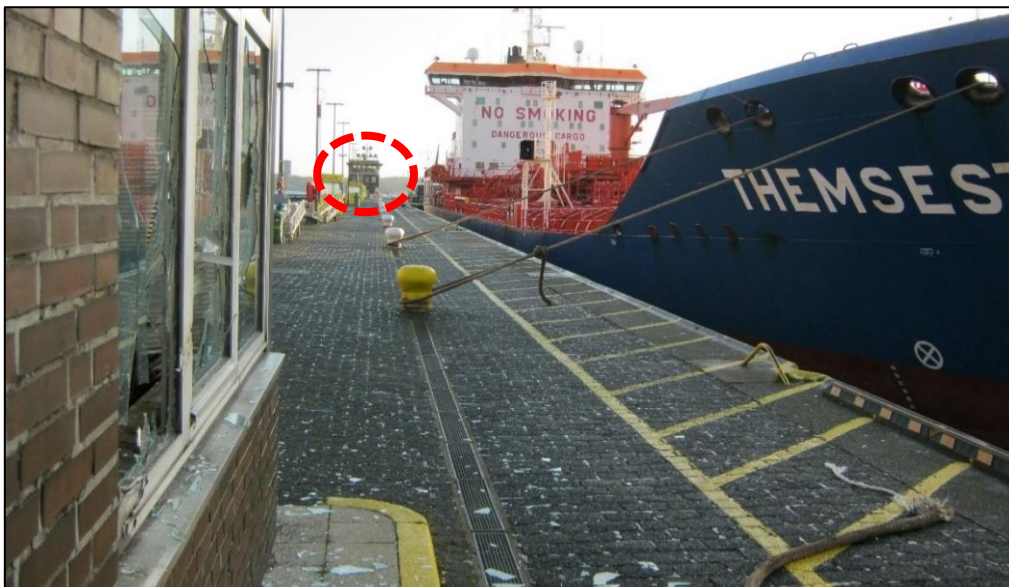
Die THEMSESTERN vertrieb in Folge des plötzlichen Bruchs der Vorleine einige Meter nach achtern. Der Schiffsführung und den Besatzungsmitgliedern auf den Manöverstationen gelang es aber sehr schnell, das Schiff zurück an die Schleusenmauer zu manövrieren und dort zwecks Durchführung polizeilicher Ermittlungen wieder festzumachen. (Als neue Vorleine diente das „schiffsseitige“ Ende der gebrochenen Vorleine, welches hierzu provisorisch mit einem geknoteten Auge versehen wurde.)⁶

Abbildung 6: THEMSESTERN nach dem erneuten Festmachen in der Schleuse⁷

⁷ Rote Markierung: Schleusenhauptgebäude am anderen, Richtung Ostsee weisenden Ende der Schleusenmittelmauer; im Vordergrund des Bildes ist das „landseitige“ Ende der gebrochenen Vorleine erkennbar.

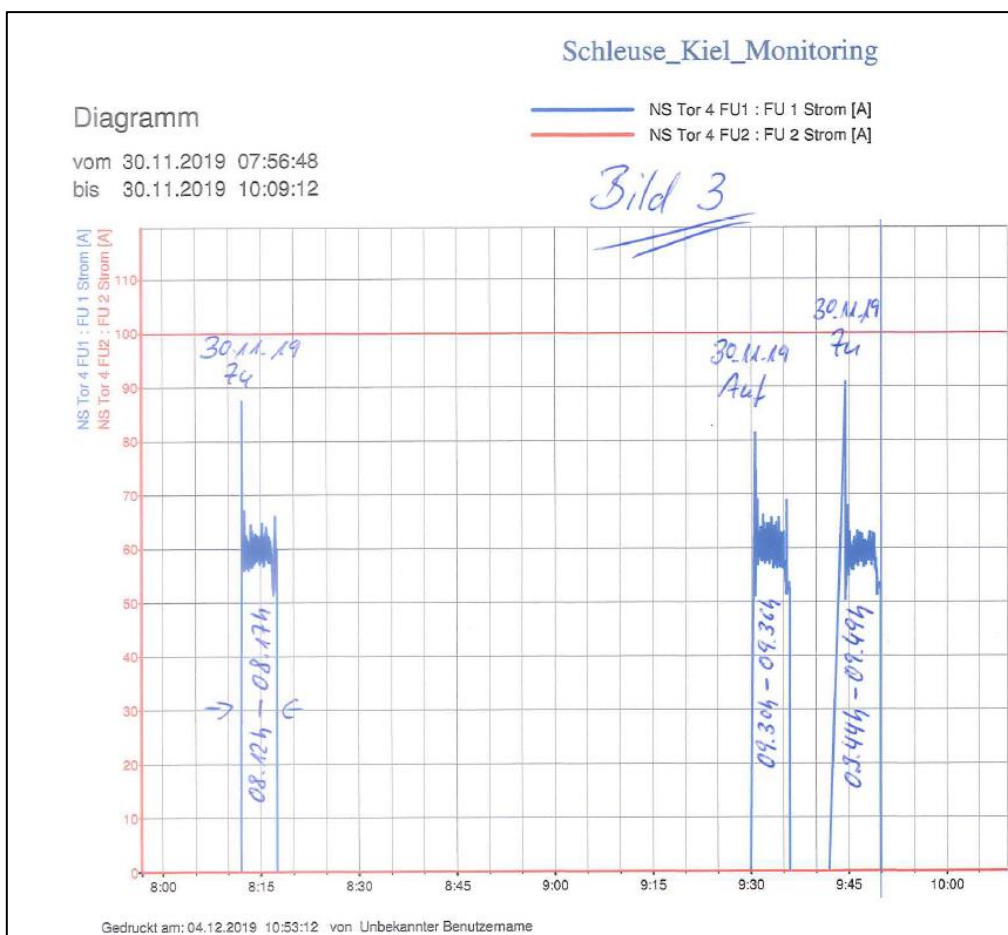
Aus der technischen Protokollierung der Fahrzeiten der Schleusentore (vgl. den relevanten Auszug in **Abb. 7**) lässt sich ablesen, dass das Auffahren des Tores, durch das die THEMSESTERN in Richtung NOK fahren sollte, um **09:30 Uhr** begann und bis **09:36 Uhr** dauerte.

Abbildung 7: Protokollauszug Fahrzeiten Schleusentor¹²

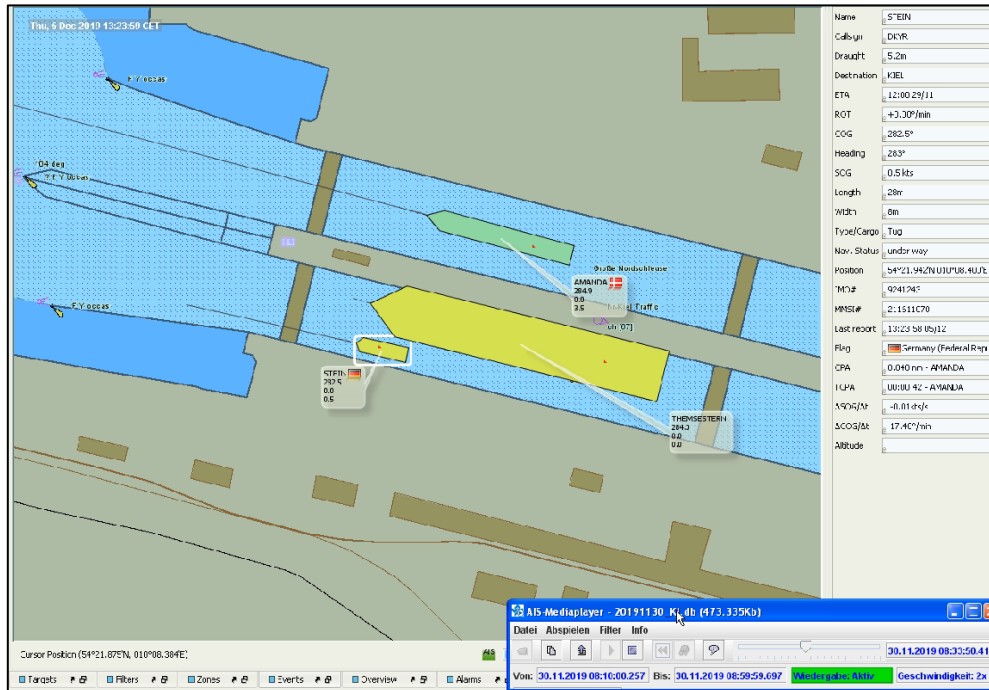
Die zeitlich damit korrespondierenden AIS-Aufzeichnungen (vgl. unten **Abb. 8 ff.**) verdeutlichen, dass der Schlepper STEIN (IMO-Nr. 9241243, deutsche Flagge, Maschinenleistung: 2650 kW; vgl. unten **Abb. 12**) gegen **09:34 Uhr** begann, Fahrt aufzunehmen und das Schleusentor kurz nach **09:35 Uhr** passierte, also zu einem Zeitpunkt, als dieses noch nicht vollständig geöffnet gewesen war.

Abbildung 8: AIS-Daten 09:33:50 Uhr
(MT THEMSESTERN und Schlepper STEIN in der südlichen Schleusenammer)

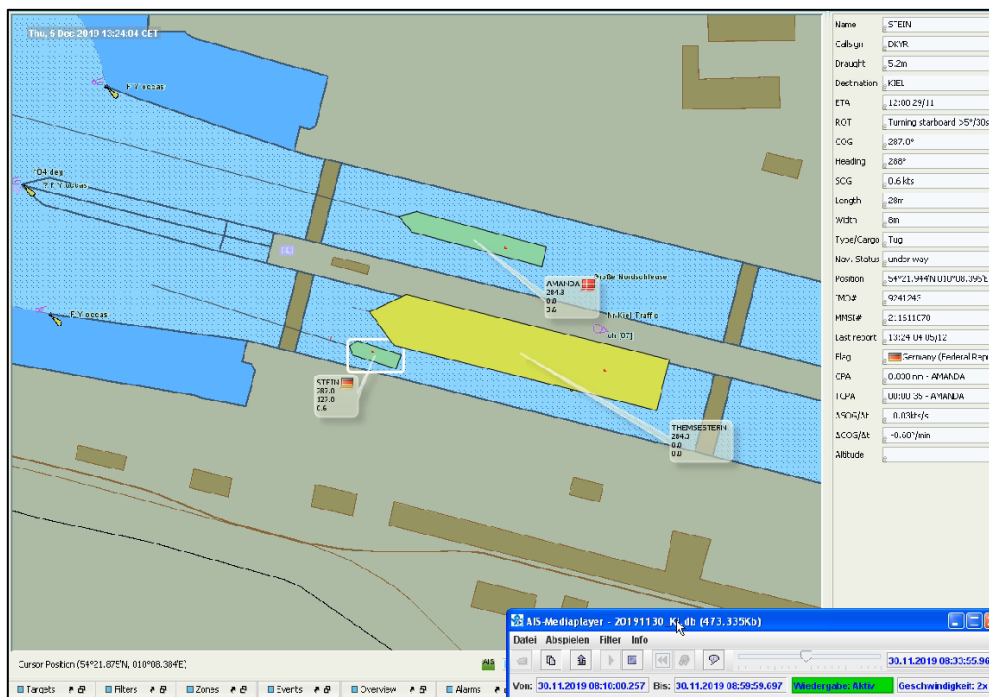
Abbildung 9: AIS-Daten 09:33:55 Uhr (Schlepper STEIN setzt sich in Bewegung¹³)

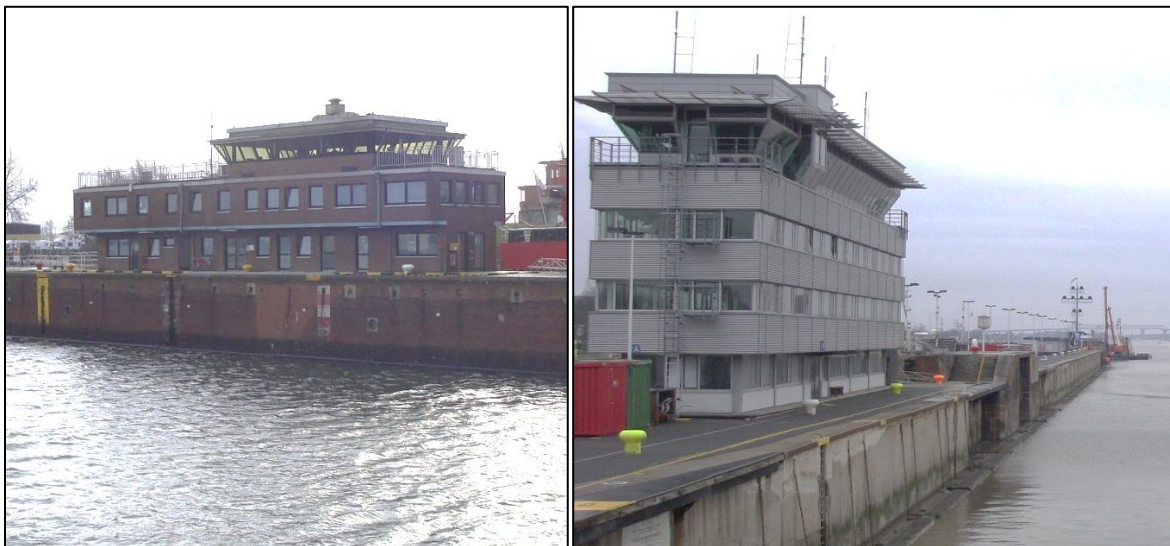
Der Bruch der Vorleine der THEMSESTERN hat jedoch ein bis dahin nicht hinreichend identifiziertes Defizit in dem oben beschriebenen Maßnahmenbündel zu Tage gefördert. Dieses bestand darin, dass von der WSV bis zu dem fraglichen Unfallgeschehen offenbar nicht mit letzter Konsequenz in Erwägung gezogen worden war, dass brechende Schiffsleinen in Fensterscheiben oder verglaste Türen von Gebäuden einschlagen könnten, die sich im unmittelbaren Umfeld der Schleusenmauern befinden. Dementsprechend war die fragliche Verglasung des durch den Unfall der THEMSESTERN beschädigten (kleinen) Betriebsgebäudes, aber auch diejenige des großen Schleusenleitstandsgebäudes auf der Schleusenmittellauer in Kiel-Holtenau, nicht bruchsicher ausgeführt oder bspw. durch Gitter geschützt. Demgegenüber wurde der BSU auf entsprechende Nachfrage hin allerdings mitgeteilt, dass in den vergleichbar gefährdeten Gebäuden auf der Schleusenanlage in Brunsbüttel bereits seit vielen Jahren Sicherheitsglas verbaut sei (vgl. **Abb. 18**).

Abbildung 18: Schleusenleitstandsgebäude in Kiel-Holtenau (links) und Brunsbüttel (rechts)
