Bundesstelle für Seeunfalluntersuchung
Federal Bureau of Maritime Casualty Investigation

Untersuchungsbericht 117/20

**Kollision des Küstenmotorschiffes SCHELDEBANK
mit der NOK-Fähre HOCHDONN am 8. Mai 2020**

9. Mai 2022

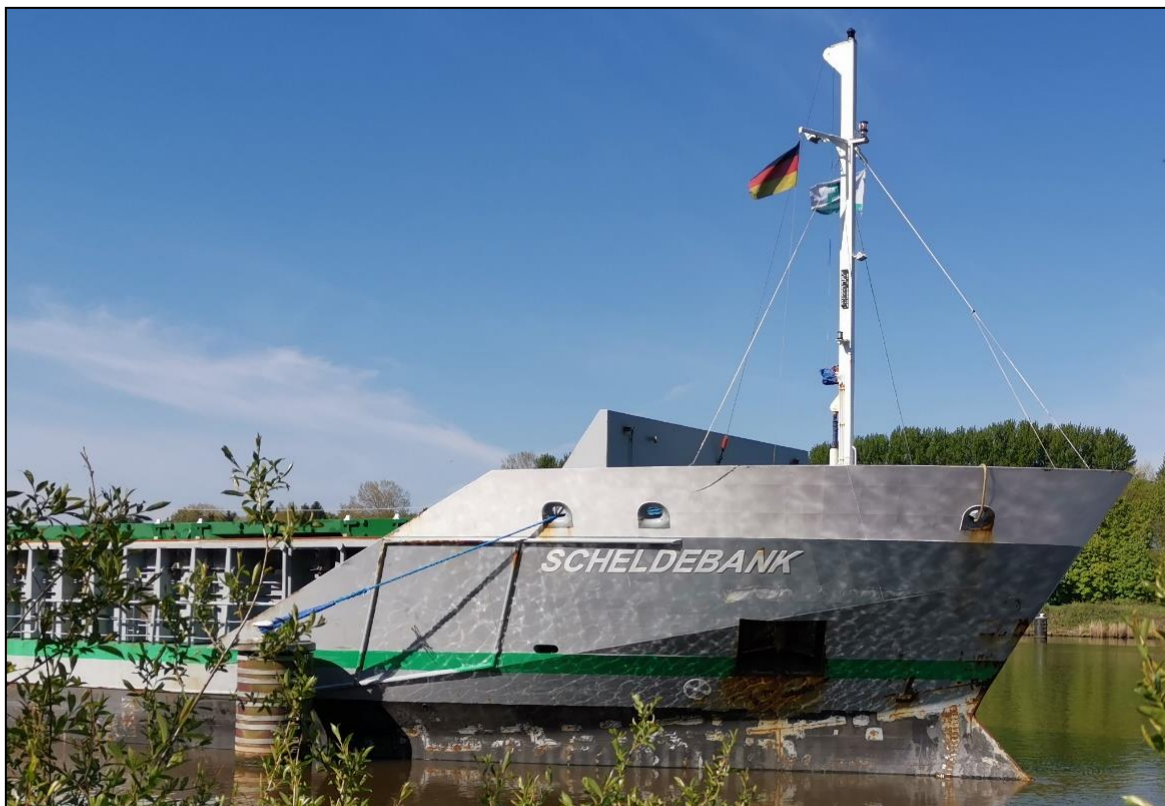
Durch den Kontakt mit der Kanalfähre kam es zu Farbabschürfungen auf der Steuerbordseite des Vorschiffes der SCHELDEBANK (vgl. **Abb. 4**) und zu einer Deformation des Bugwulstes (vgl. **Abb. 5**).

Abbildung 4: Farbabschürfungen am Steuerbordbug der SCHELDEBANK¹⁴

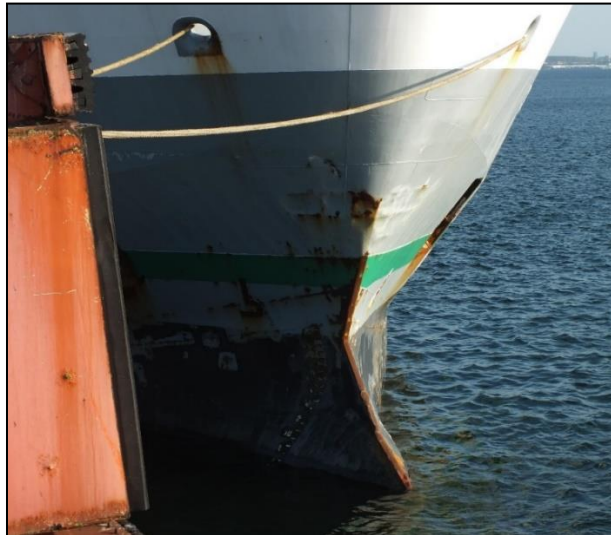
Abbildung 5: Deformierung des Bugwulstes der SCHELDEBANK¹⁵

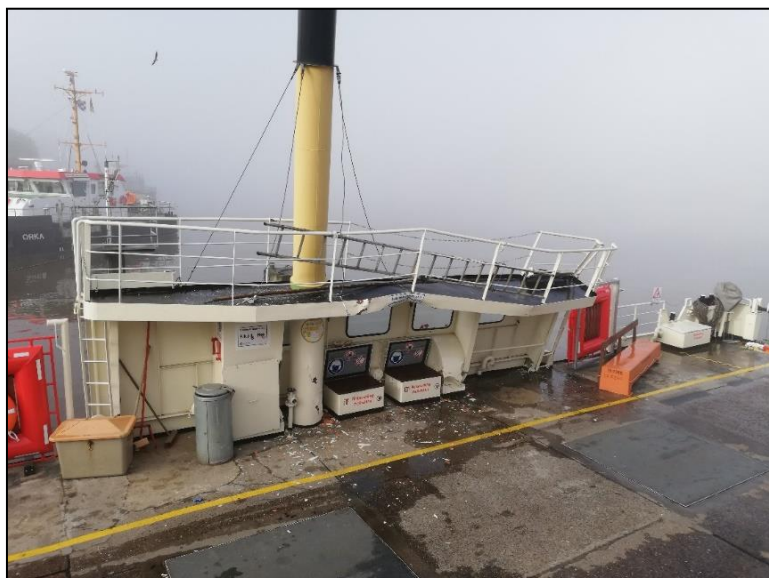
Die HOCHDONN wurde an der dem seitlich angeordneten Fahrstand gegenüberliegenden Fahrzeugseite beschädigt. Die dortigen Aufbauten wurden eingedrückt und der Schornstein abgeknickt (vgl. **Abb. 6 f.**). Außerdem wurde auf der fraglichen Seite der Fähre unterhalb der Wasserlinie ein Loch in eine Abteilung des Rumpfes gerissen, welches allerdings die Schwimmfähigkeit der Fähre nicht signifikant beeinträchtigte (vgl. **Abb. 8**).

Abbildung 6: Schäden an der Steuerbordseite¹⁶ der Fähre

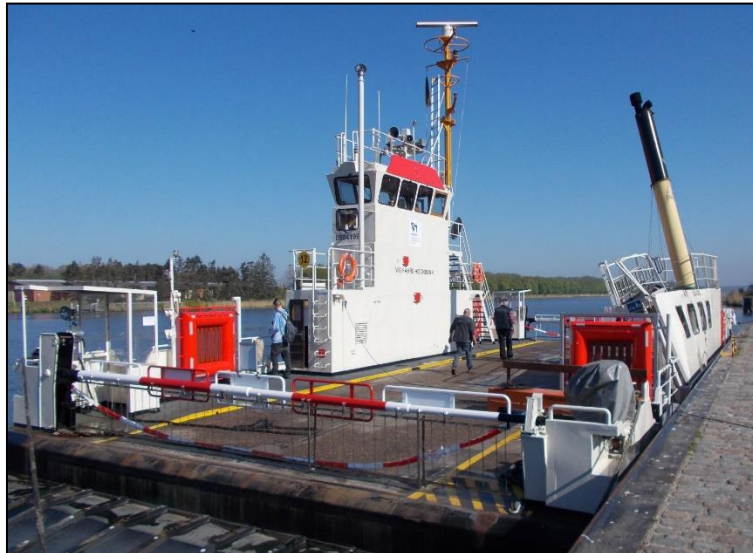
Abbildung 7: Eingedrückte Steuerbordseite der Kanalfähre¹⁷

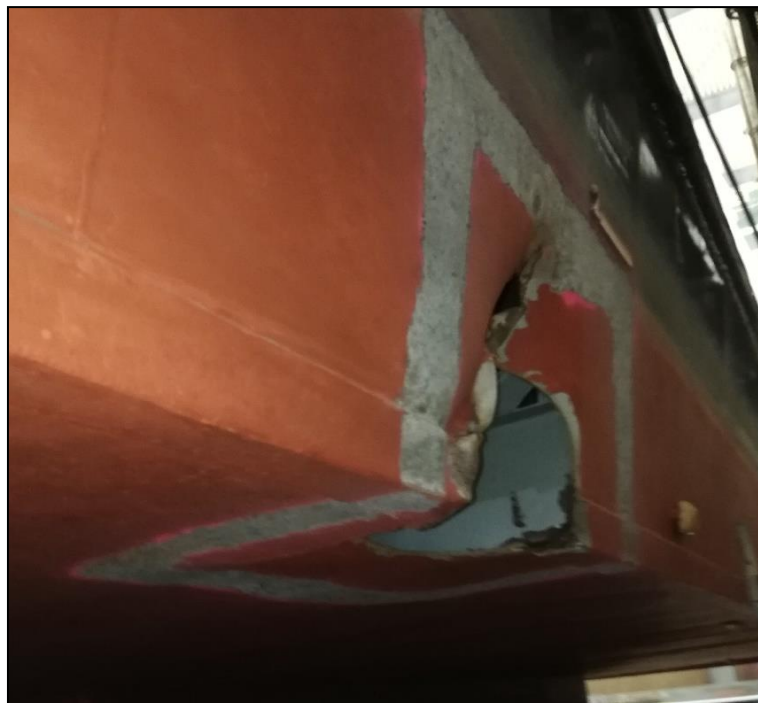
Abbildung 8: Loch im Rumpf der Kanalfähre HOCHDONN¹⁸

Auch an Bord HOCHDONN wurde niemand verletzt. An einem der transportierten Fahrzeuge entstand ein leichter Blechschaden durch einen Kontakt mit den deformierten Aufbauten der Fähre. Das oben erwähnte Loch im Rumpf betraf keinen Treibstoff- oder Schmieröltank, so dass auch von Seiten der Fähre keine nennenswerte Gewässerverunreinigung ausging.

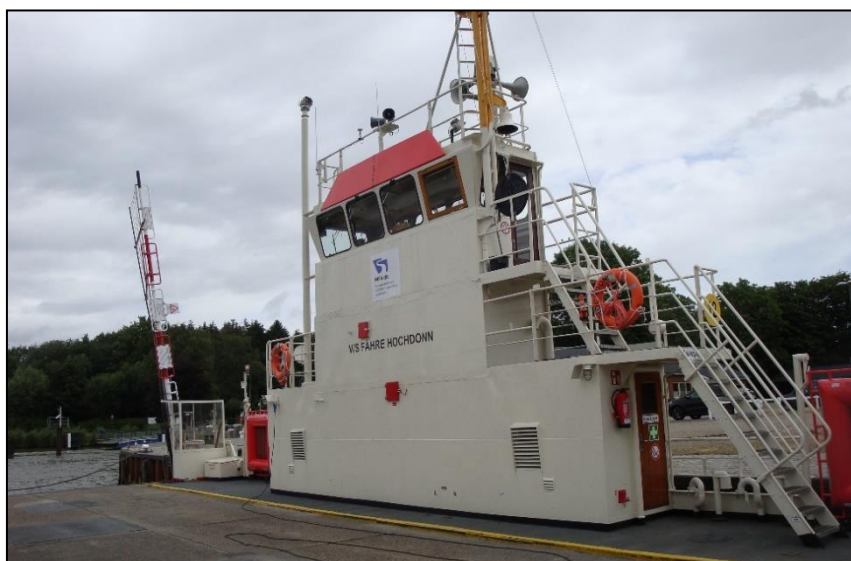
Die genannten drei Fähren wurden über die Jahrzehnte hinweg in nautischer und technischer Hinsicht modernisiert sowie bspw. der seitlich angeordnete Fahrstand (vgl. **Abb. 9**) höher gesetzt, um weiterhin den Blick des Fährführers über die im Lauf der Jahre in die Höhe „wachsenden“ Fahrzeuge zu ermöglichen. Gleichwohl genügen insbesondere die Brückenergonomie und der dortige Komfort allgemein (d. h. bspw. im Hinblick auf Heizung, Klima, Fenster, Isolierung, Sichtverhältnisse) nicht mehr den heute üblichen Standards.

Abbildung 9: seitlicher Decksaufbau mit Brückenfahrstand

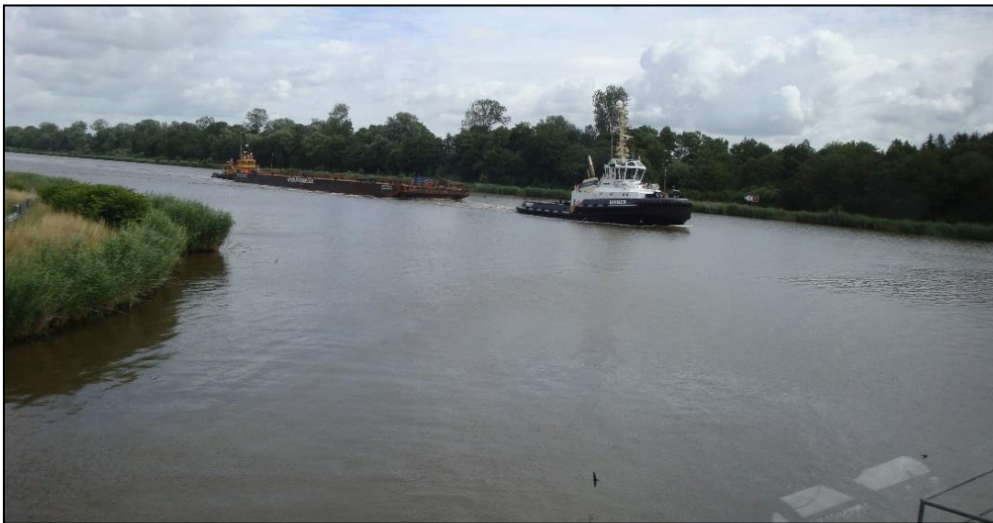
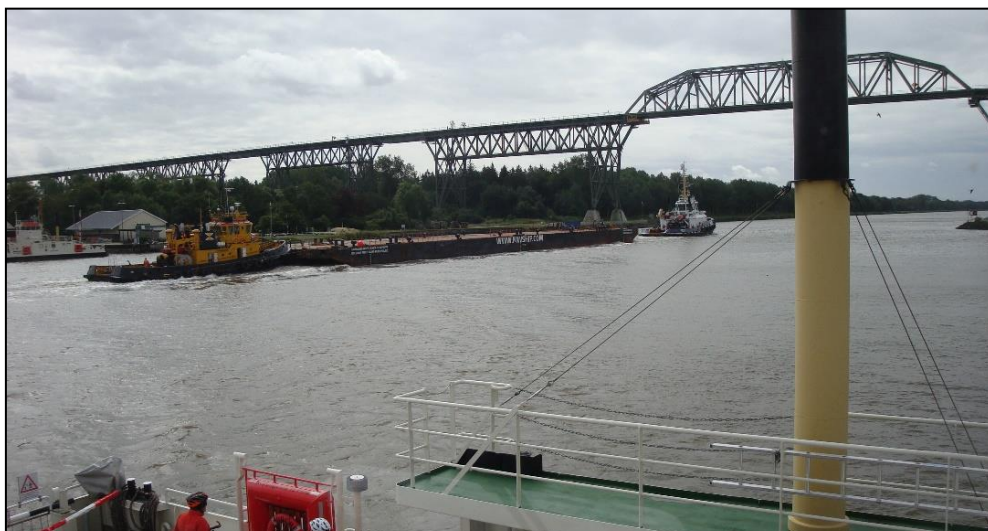
Die nachfolgenden Abbildungen, die anlässlich einer Mitfahrt des Untersucherteams auf der Schwesterfähre AUDORF nach dem Unfall entstanden, verdeutlichen diese Problematik. Die AUDORF befand sich zum Zeitpunkt der Aufnahmen am nördlichen Fähranleger. Der Fährführer wartete den Durchgang eines westgehenden Schleppzuges ab. Um „hinter seinem Rücken“ den sich aus Osten annähernden Schleppzug optisch wahrzunehmen, musste er sich umdrehen und aus einem der hinteren Fenster des Brückenfahrstandes blicken (**Abb. 13**). Nach dem Durchgang des Schleppzuges konnte er sich dann zu seinem Fahrstand zurückdrehen und blickte demgemäß nun wieder in Richtung Eisenbahnbrücke, also nach Westen (**Abb. 14**).

Abbildung 13: Blick auf einen sich aus Osten annähernden Schleppzuges aus einem der hinteren Brückenfenster der AUDORF

Abbildung 14: Blick auf den sich Richtung Westen entfernenden Schleppzug aus einem der vorderen Brückenfenster der AUDORF

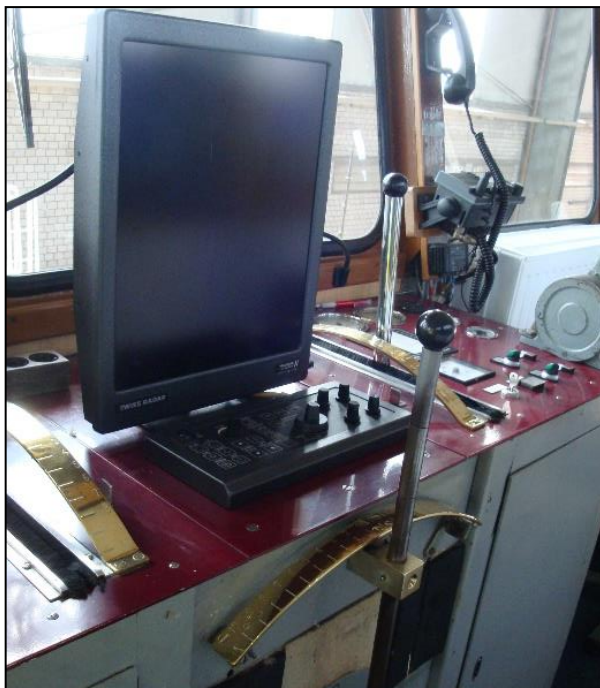
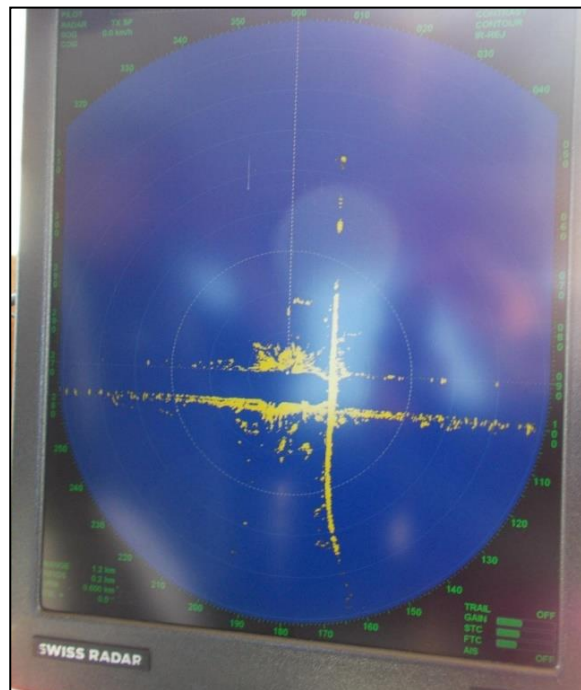
Abbildung 16: Radargerät (Fahrstand HOCHDONN)

Abbildung 17: TFT-Monitor³⁴

Bezüglich der Aufnahme des Radarbildes oben in **Abbildung 17** ist zu beachten, dass diese kurz nach dem Unfall entstand, nachdem die HOCHDONN außer Betrieb genommen worden war und längsseits an einer Pier in der Nähe des südlichen Fähranlegers festgemacht hatte. Die Radarbildausrichtung entsprach der Einstellung, die die Fährführer im Pendelverkehr nutzen. Es handelt sich dabei um eine modifizierte „Head up“-Darstellung, bei der sich „Head up“ auf die Voraus-Blickrichtung des am Fahrstand stehenden Fährführers und nicht wie normalerweise üblich auf die Fahrtrichtung bezieht. Der Voraus-Blick auf dem Fahrstand der längsseits festgemachten Fähre war demgemäß auf das südliche Kanalufer gerichtet, es verläuft deshalb in **Abbildung 17** quer zur scheinbaren „Vorausrichtung“ und die westlich gelegene Eisenbahnbrücke parallel zur Blickrichtung.

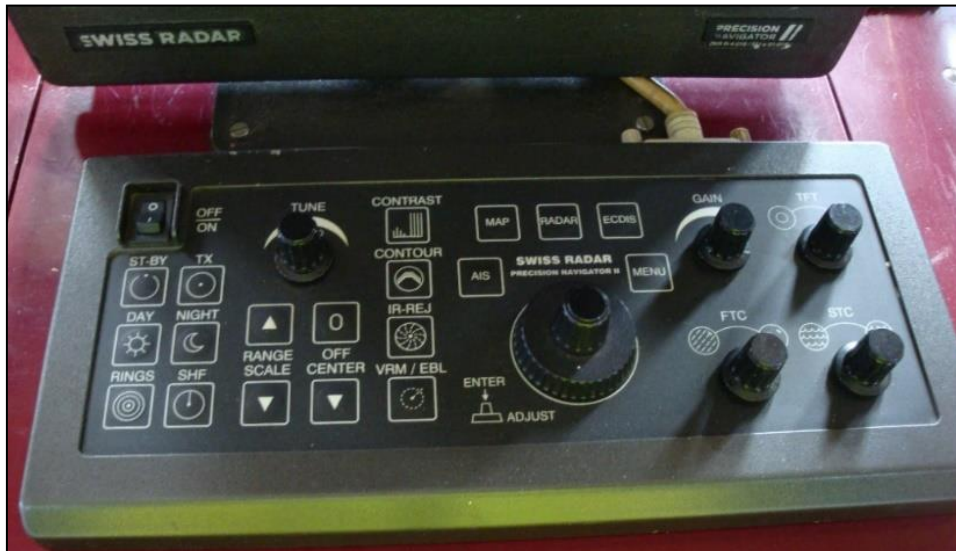
Abbildung 18 Bedienfeld Radargerät HOCHDONN³⁵

³⁵ Das Bedienfeld ist bei allen Geräteausstattungen des Typs „SWISS RADAR Precision Navigator II“ identisch. Die Tasten „MAP“, „ECDIS“ und „AIS“ sind bzgl. der an Bord der HOCHDONN installierten Ausstattungsvariante ohne Funktion.

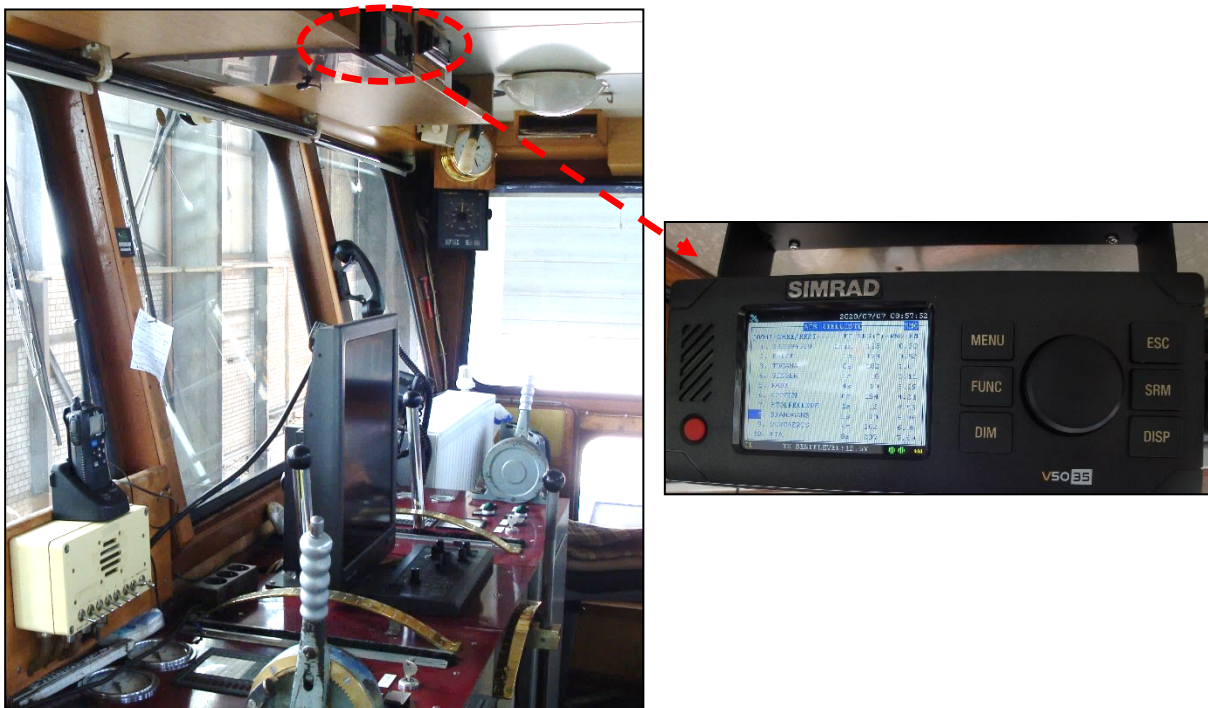
Vom Radargerät abgesehen ist auf dem Fahrstand der HOCHDONN (ebenso wie auf der AUDORF und allen anderen NOK-Fähren) als einzige weitere technische Hilfe für die Verkehrsraumüberwachung ein AIS-Gerät (Typ SIMRAD V5035) installiert. Es handelt sich um einen für die internationale Seefahrt (Auslandfahrt) zugelassenen (und dort für Berufsschiffe ab einer Größe von 300 BRZ ausrüstungspflichtigen) Klasse-A-Transceiver, mit dem sowohl AIS-Daten anderer Fahrzeuge empfangen, als auch eigene AIS-Daten ausgesendet werden können. Das über einen integrierten GPS-Empfänger verfügende Gerät ist darüber hinaus auch als sogen. „Inland AIS“ zugelassen und aktiv.³⁸ Die Sende- und Empfangstechnik befindet sich mit Ausnahme der GPS- und UKW-Antennen in einem kompakten, mit Bedienelementen (sechs Funktionstasten, Ein-/Ausmacher, Drehknopf mit Tastfunktion) und Display ausgestatteten Gehäuse (sogen. „Standalone-System“, also nicht in andere Technik integriert). Dieses ist auf dem Fahrstand der HOCHDONN direkt über dem Steuerstand an der Decke montiert (vgl. unten **Abb. 23**).

Abbildung 23: AIS-Gerät oberhalb des Steuerstandes

Die Untersuchung der BSU hat ergeben, dass das AIS-Gerät mangels Einblendung der AIS-Ziele in das Radarbild nur einen geringen praktischen Nutzen hat. Es kann unter Umständen im Gegenteil sogar so sein, dass die Befassung mit der Anzeige des AIS-Gerätes den Fährführer unnötig von seinen sonstigen Aufgaben ablenkt.

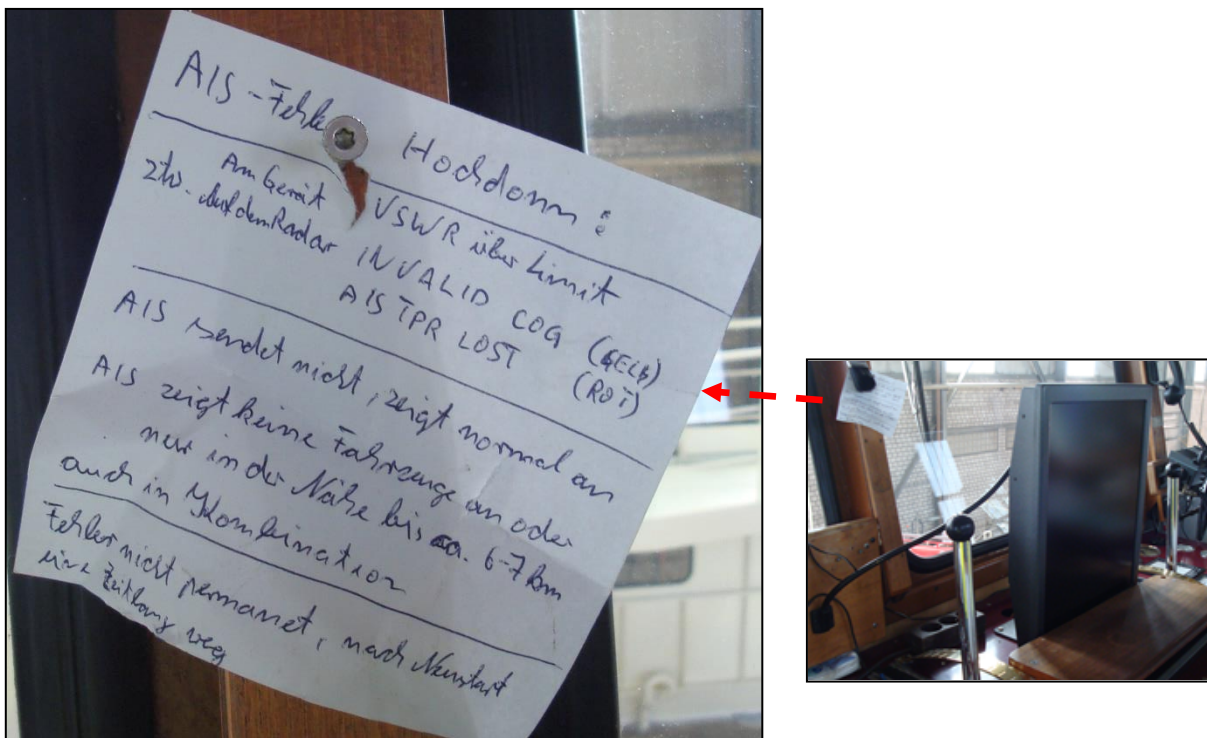
Die vorstehenden Aussagen zur Fehleranfälligkeit decken sich mit einem auf mehrere sporadisch auftretende Sende- und Empfangsstörungen hinweisenden handschriftlichen Zettel. Das Untersucherteam entdeckte diesen anlässlich der Besichtigung der HOCHDONN in der Reparaturhalle in Rendsburg auf dem Fahrstand der Fähre. Die Notiz stammte wahrscheinlich von einem Fährführer und war – vermutlich als Warnung für die Kollegen – an einem Fensterrahmen befestigt (vgl. **Abb. 34**).

Abbildung 34: Hinweiszettel Fehler des AIS-Gerätes

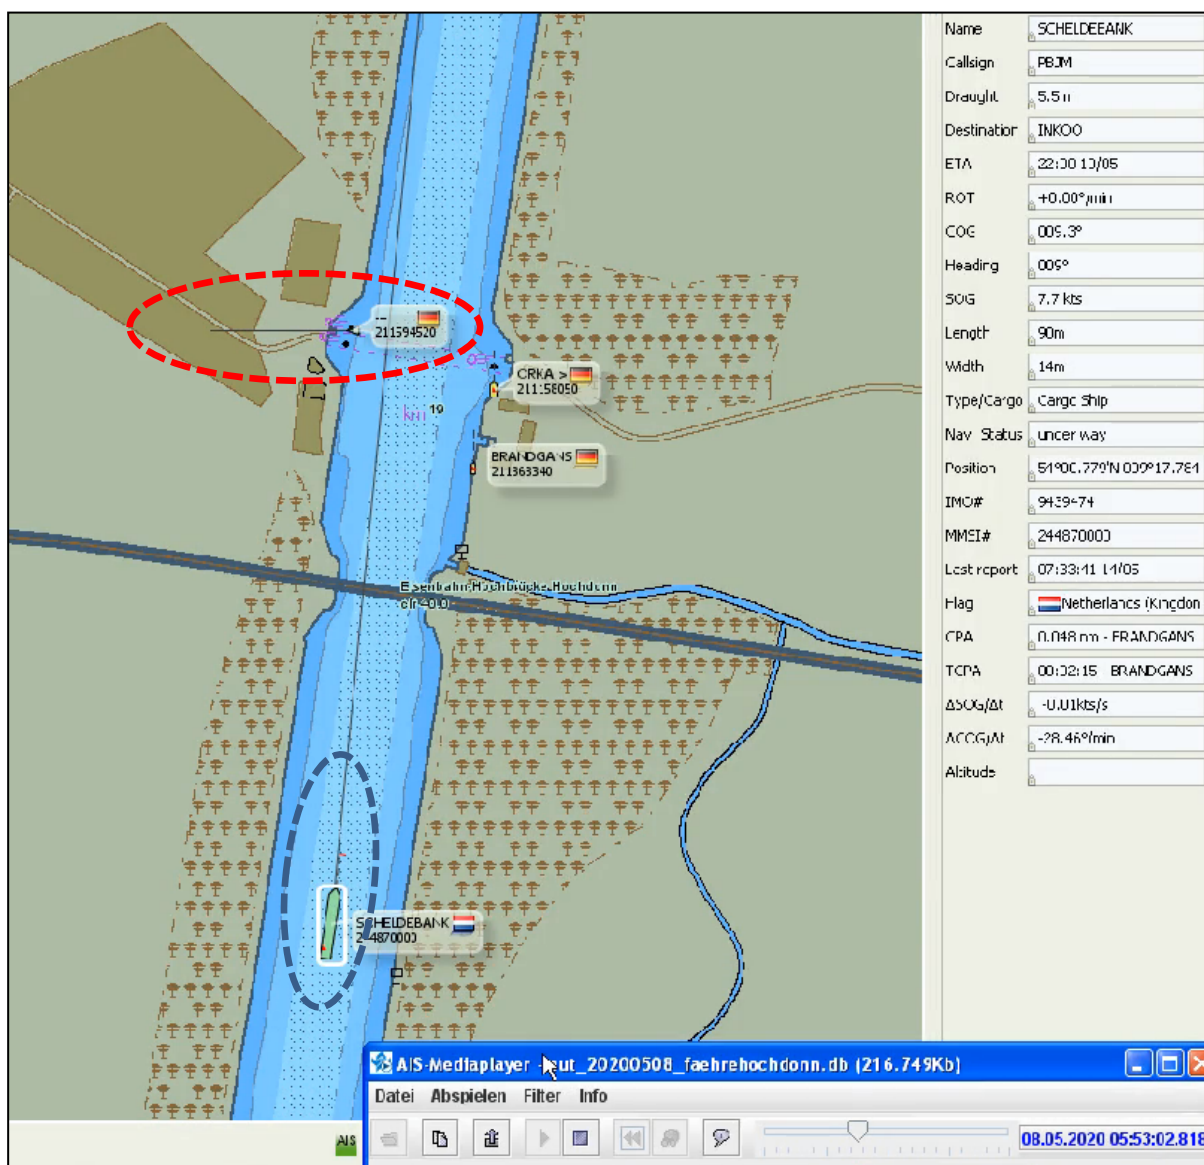
In **Abbildung 37** (ca. drei Minuten vor dem Unfall) befindet sich die SCHELDEBANK (blau markiert) noch ca. 350 Meter westlich der in Bildmitte waagrecht den Kanalverlauf kreuzenden Eisenbahnhochbrücke. Das AIS-Symbol der HOCHDONN (rot markiert) vermittelt auf Grund des über den nördlichen Fähranleger hinaus Richtung Norden weisenden Vektors den Eindruck, dass die Fähre gerade bzw. kurz zuvor am nördlichen Anleger angekommen ist.

Abbildung 37: AIS-Aufzeichnung der WSV; Situation um 05:53:02 Uhr UTC⁴⁷

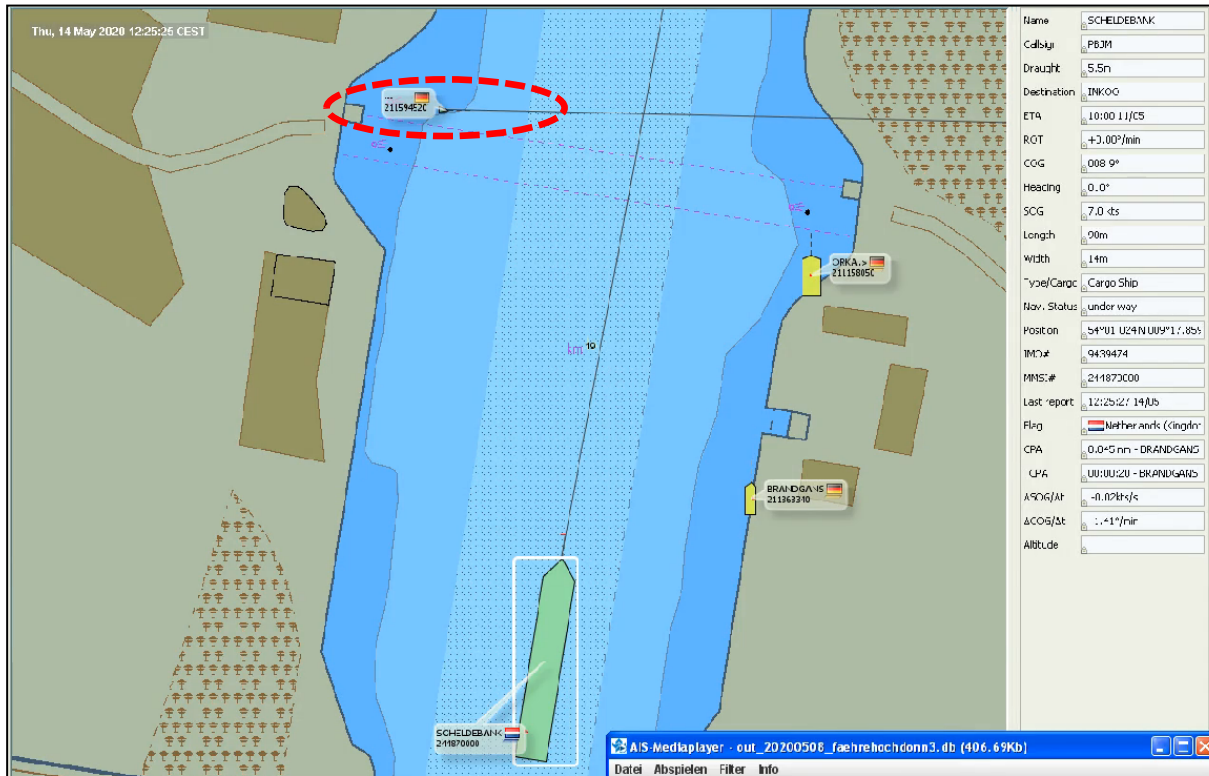
Nach weiteren 30 Sekunden (vgl. unten **Abb. 40**) hat sich an der scheinbaren Regungslosigkeit der Fähre nichts geändert. Die SCHELDEBANK ist zu diesem Zeitpunkt noch ca. 150 Meter von der Fährlinie entfernt.

Abbildung 40: AIS-Aufzeichnung der WSV; Situation um 05:55:02 Uhr UTC

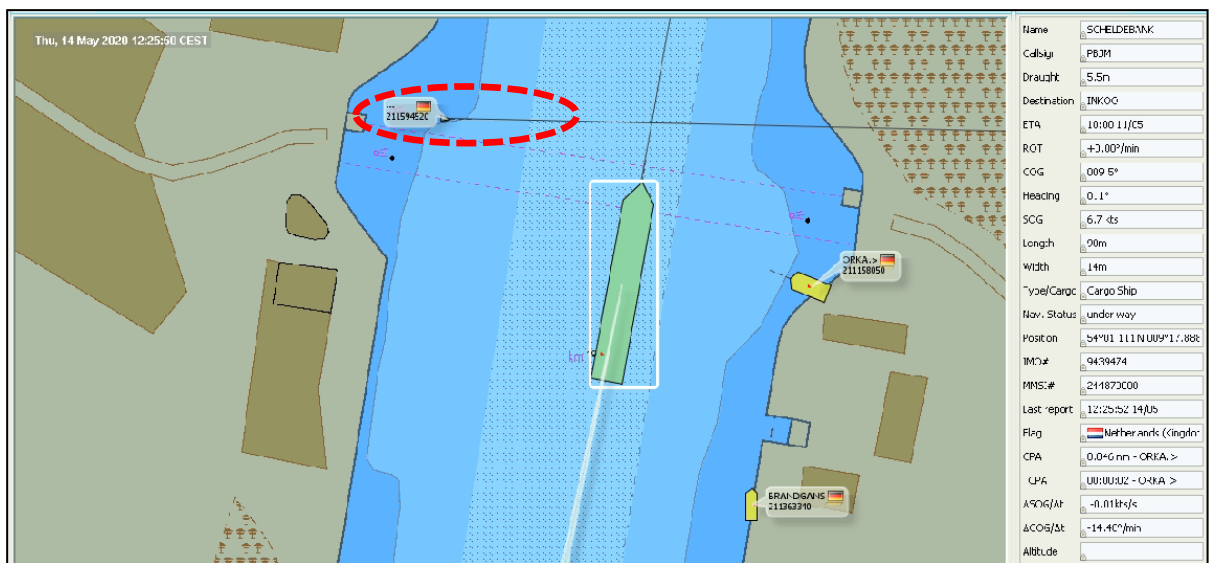
Die nachfolgende **Abbildung 41** zeigt die Situation aus „AIS-Sicht“ ca. 10 Sekunden vor der Kollision. Es sieht danach immer noch so aus, als ob die HOCHDONN am nördlichen Kanalufer die unmittelbar bevorstehende Passage der SCHELDEBANK abwarten würde.

Abbildung 41: AIS-Aufzeichnung der WSV; Situation um 05:55:46 Uhr UTC

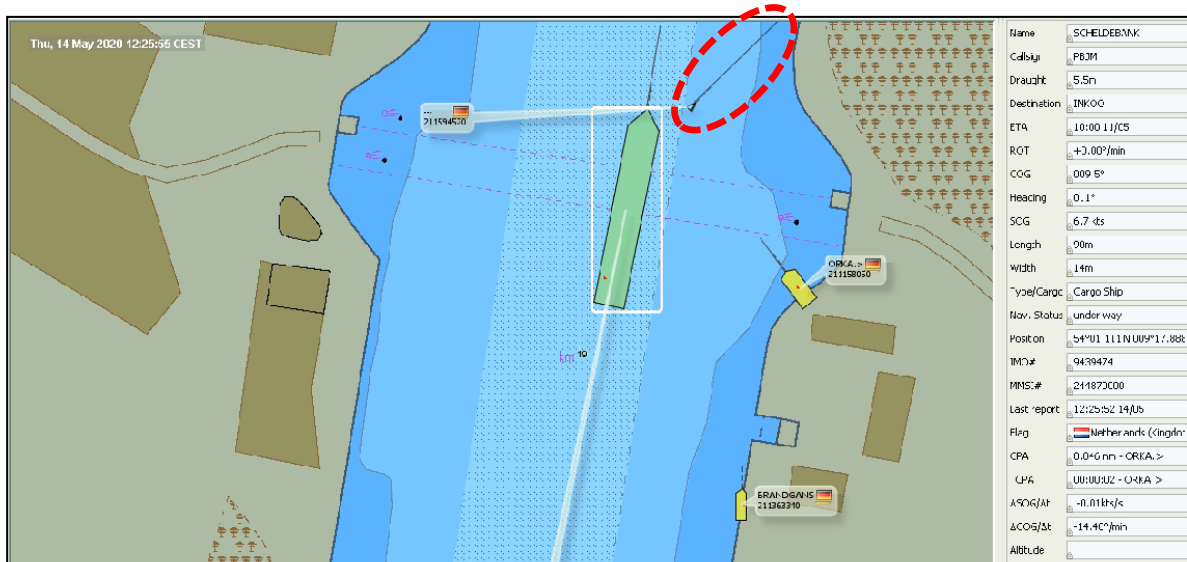
In der nun folgenden Darstellung (vgl. unten **Abb. 42**) ist das AIS-Signal der HOCHDONN plötzlich auf die gegenüberliegende Seite des Kanals „gesprungen“. Die SCHELDEBANK (bzw. deren AIS-Signal) passiert unterdessen gerade die Fährlinie. Die Kollision der Fahrzeuge hat mithin in diesem Zeitpunkt oder jedenfalls unmittelbar davor oder danach zweifelsfrei stattgefunden.

Abbildung 42: AIS-Aufzeichnung der WSV; Situation um 05:55:57 Uhr UTC

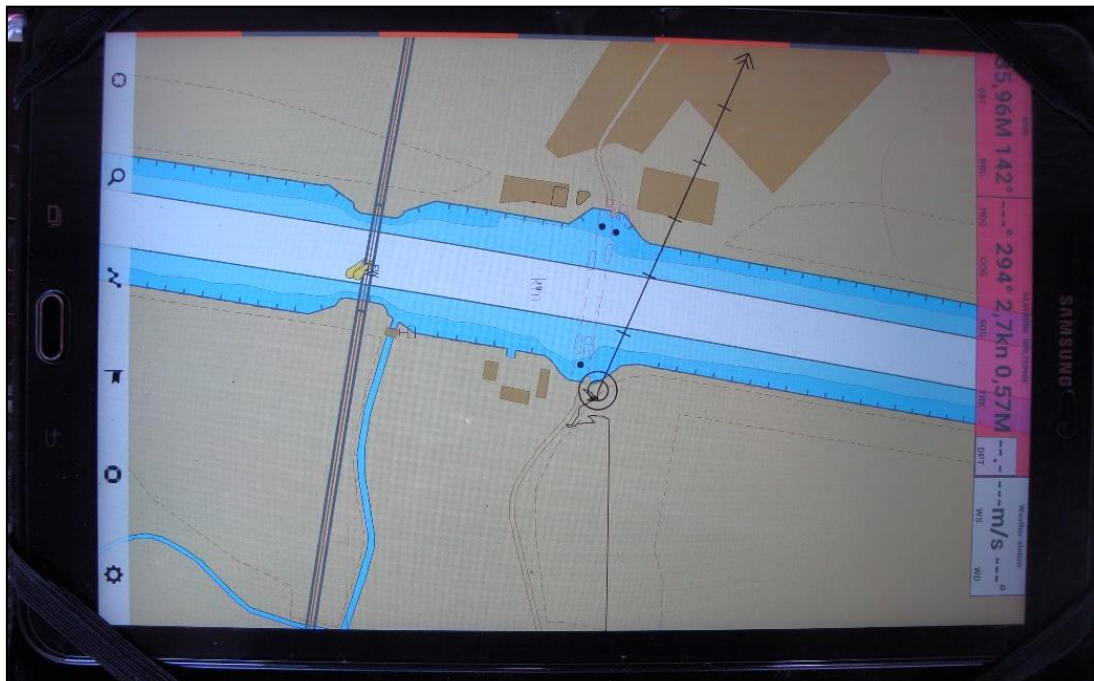
Da es sich bei dem fraglichen Gerät nicht um ein amtlich zugelassenes Navigationsgerät handelt, hat das Untersucherteam darauf verzichtet, sich mit dessen technischen Details zu befassen. Unabhängig von dem Aspekt der zulassungsrechtlichen Einordnung des Gerätes war es mangels der Möglichkeit, AIS-Ziele anzeigen zu lassen, jedenfalls auch in praktischer Hinsicht vollkommen ungeeignet, um als Hilfsmittel zur Seeraumüberwachung oder zur Kollisionsverhütung eingesetzt werden zu können.

Abbildung 43: Tablet-PC mit Seekartenansicht (Bereich Eisenbahnbrücke und Fährstelle Hochdonn)⁴⁹

Zur Erleichterung des Ansteuerns der Fähranleger bei starkem Nebel kann möglicherweise der Einsatz einer hochauflösenden elektronischen Seekarte beitragen. Dies setzt voraus, dass in einer solche Karte die Umrisse der Fähranleger, der Fähren und die exakte Position der Fähre hochgenau dargestellt werden können. Die BSU empfiehlt dem WSA, die technische Machbarkeit einer solchen Lösung zu prüfen und diese, wenn der Aufwand vertretbar ist, umzusetzen. Wichtig ist dabei, dass eine Lösung nur dann sinnvoll ist, wenn in einem einzigen Monitor die Seekarte, das Radarbild und die AIS-Ziele gleichzeitig dargestellt werden können.
