Bundesstelle für Seeunfalluntersuchung
Federal Bureau of Maritime Casualty Investigation

Untersuchungsbericht 261/20

**Brand im Maschinenraum des Fährschiffs BERLIN
im Zulauf zum Rostocker Hafen am 13. August 2020**

30. November 2022

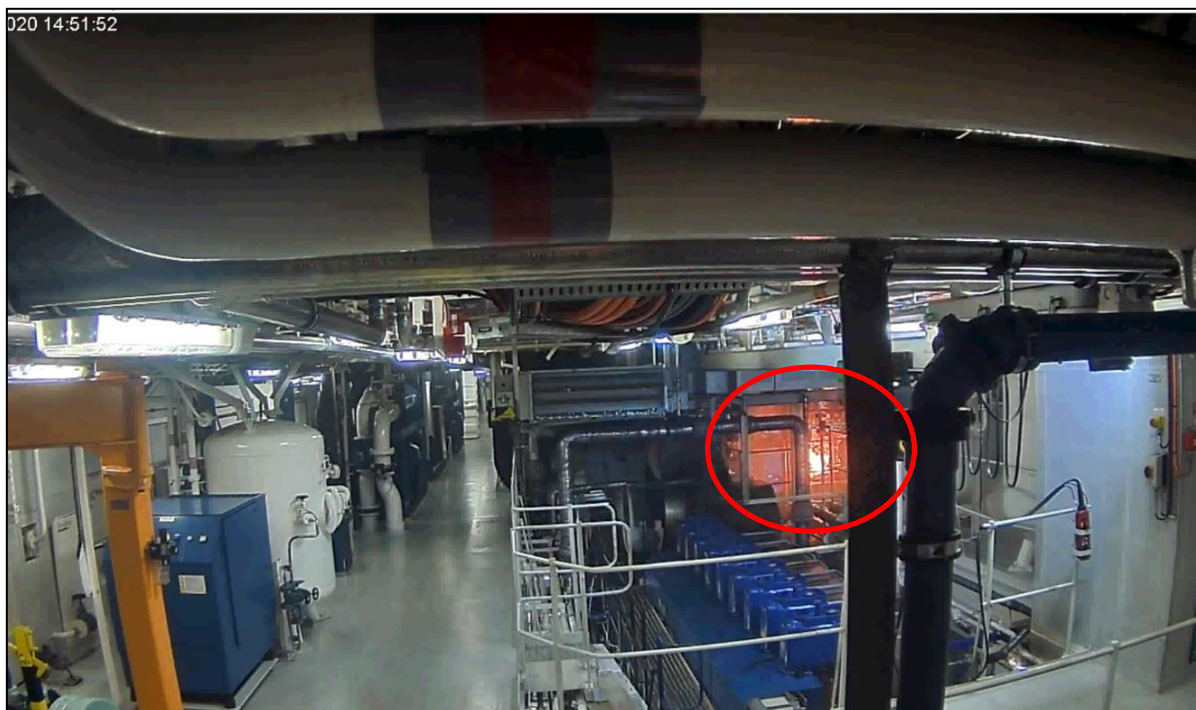
Schiffsmechaniker 2 (SM 2) erreichte inzwischen über Deck 1 den Ort des Geschehens. Er sah Flammen und Rauch im Bereich des Turboladers der HM 2.

Abbildung 3: Blick auf den Brand von Deck 1 aus⁸

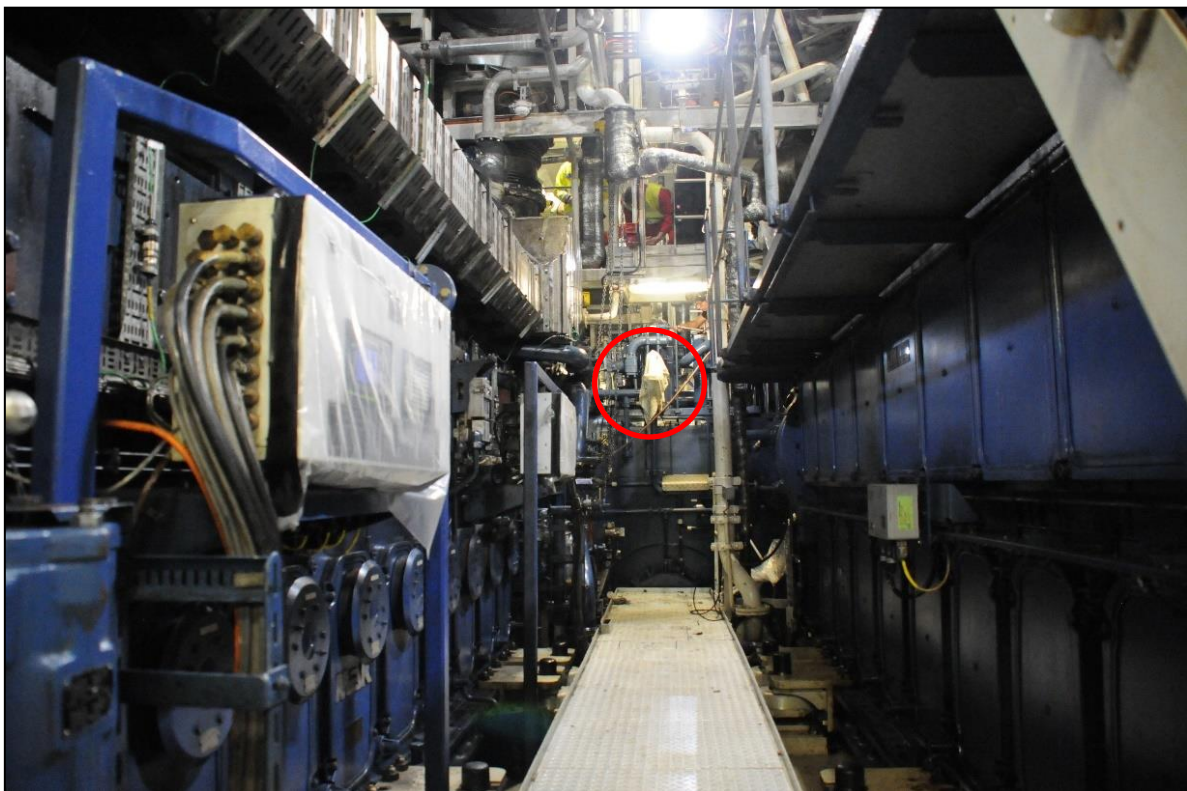
Infolge des Brandes wurden Anlagen, Systeme und Einbauten des Hauptmaschinenraums nur gering bis gar nicht beschädigt. Der Schaden begrenzte sich auf partiell verbrannte Isolierungen der Abgasleitung der HM 2. In direkter Nähe befand sich die Leckage-Stelle am Getriebe (Manometer Leitung mittig auf dem Getriebe zwischen HM 1 und HM 2).

Abbildung 8: Leckage-Stelle am Getriebe zwischen HM2 und HM1

Als Ursache der Leckage wurde festgestellt, dass die Hochdruckleitung in der Ermeto-Schneidringverbindung des Doppelnippels gebrochen ist. Dieser ist auf dem Rohr

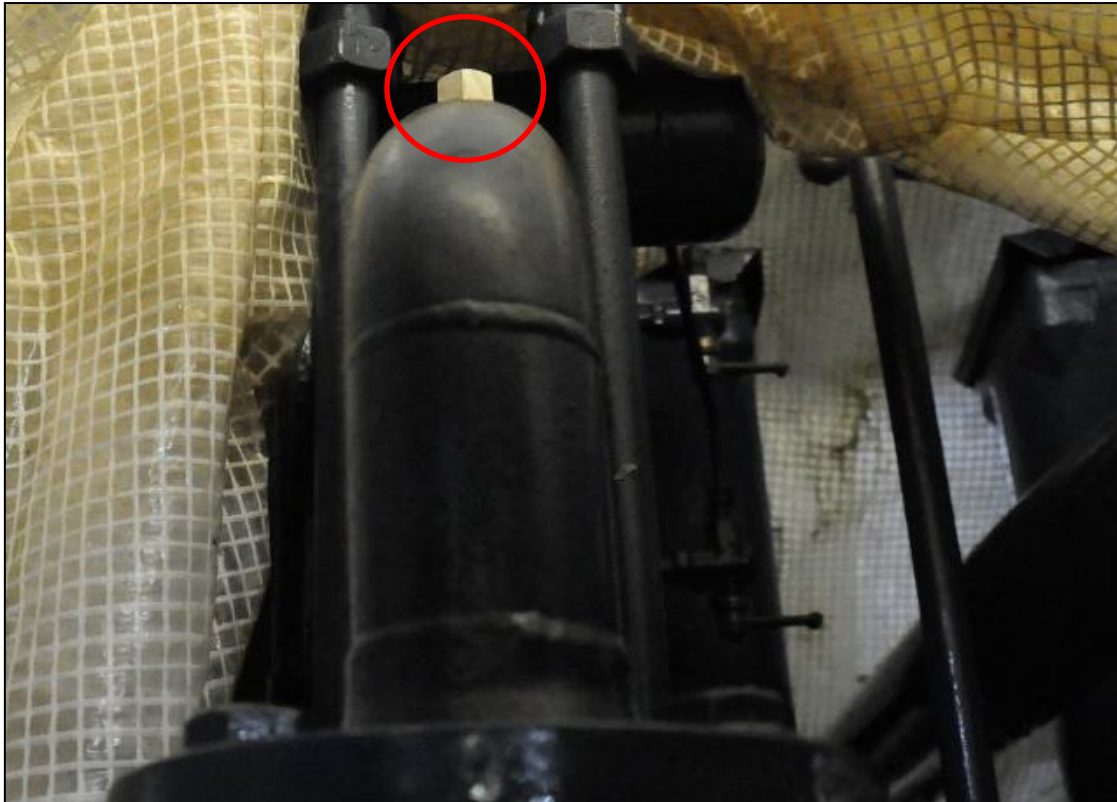
einer Getriebeölleitung installiert und offensichtlich aufgrund von Materialermüdung gebrochen. Abbildung 9 bis Abbildung 16 verdeutlichen dies.

Abbildung 9: Überwurf der gebrochenen Manometer-Leitung

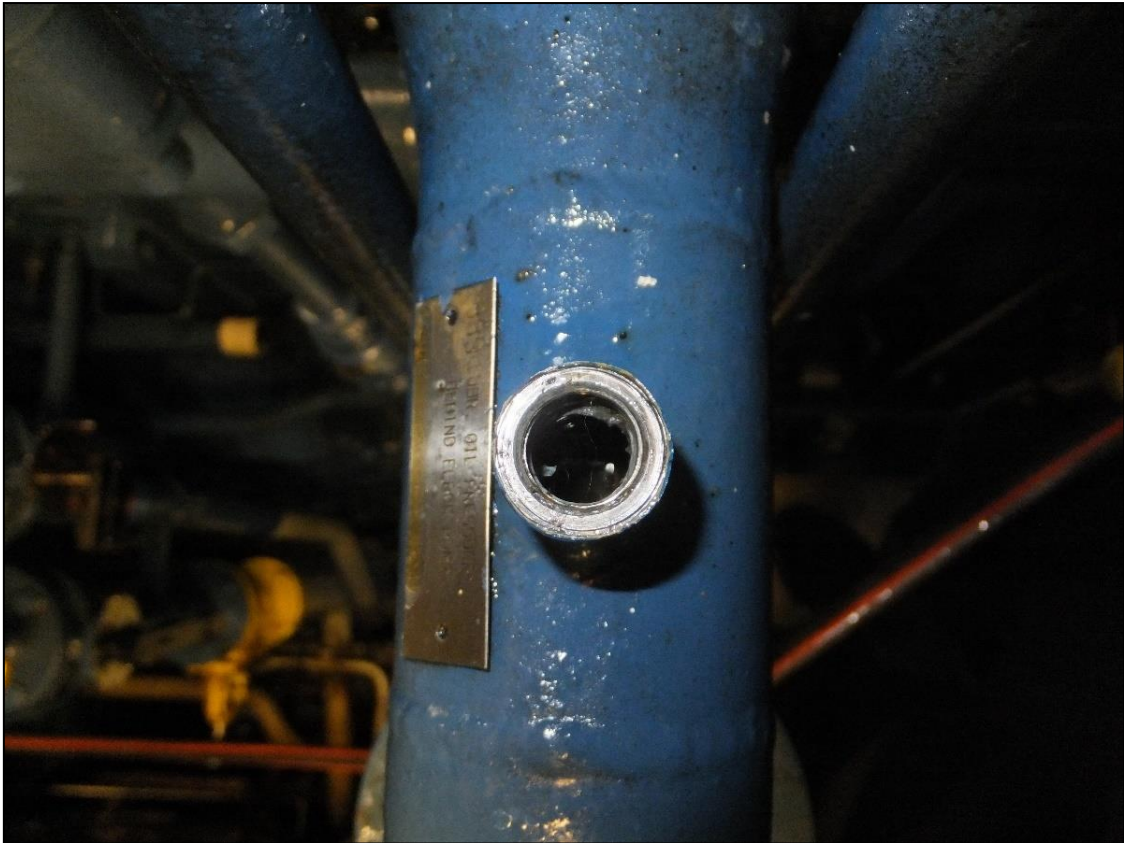
Abbildung 10: offener Anschluss-Stutzen (ohne Doppelnippel)

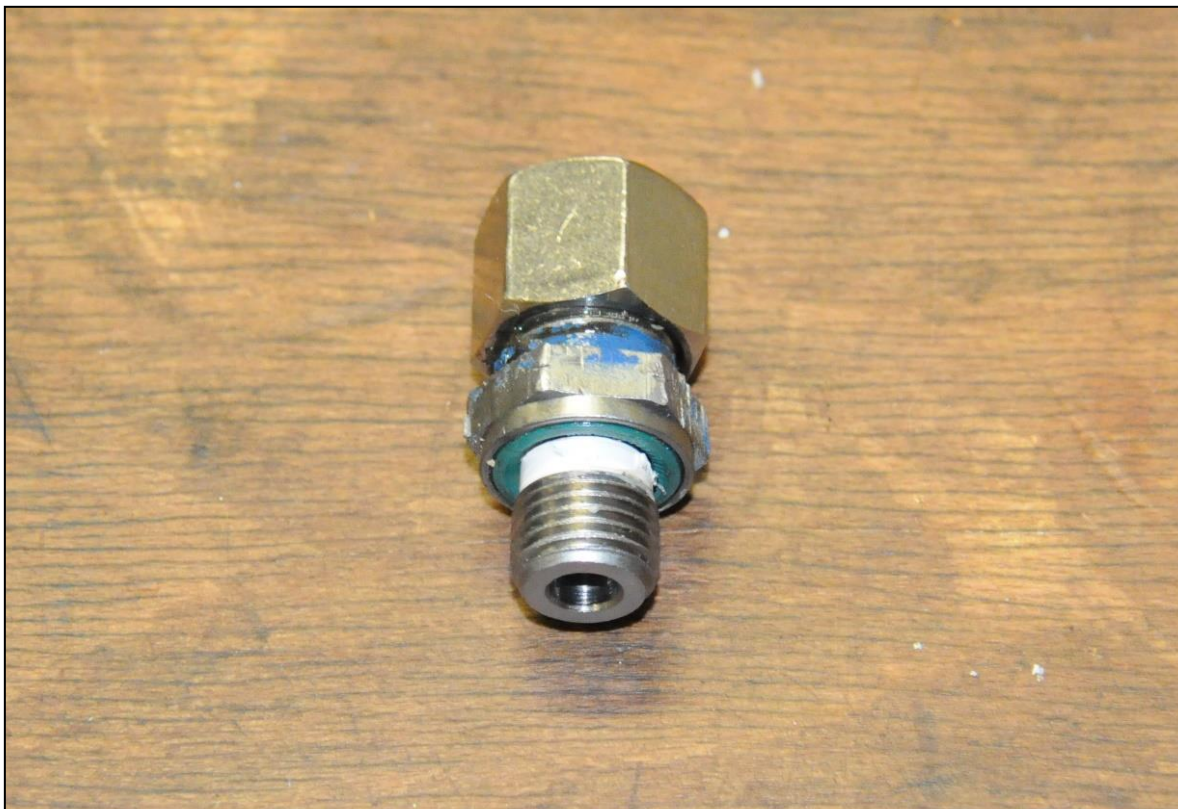
Abbildung 11: Doppelnippel Ermeto L10 mit Überwurf

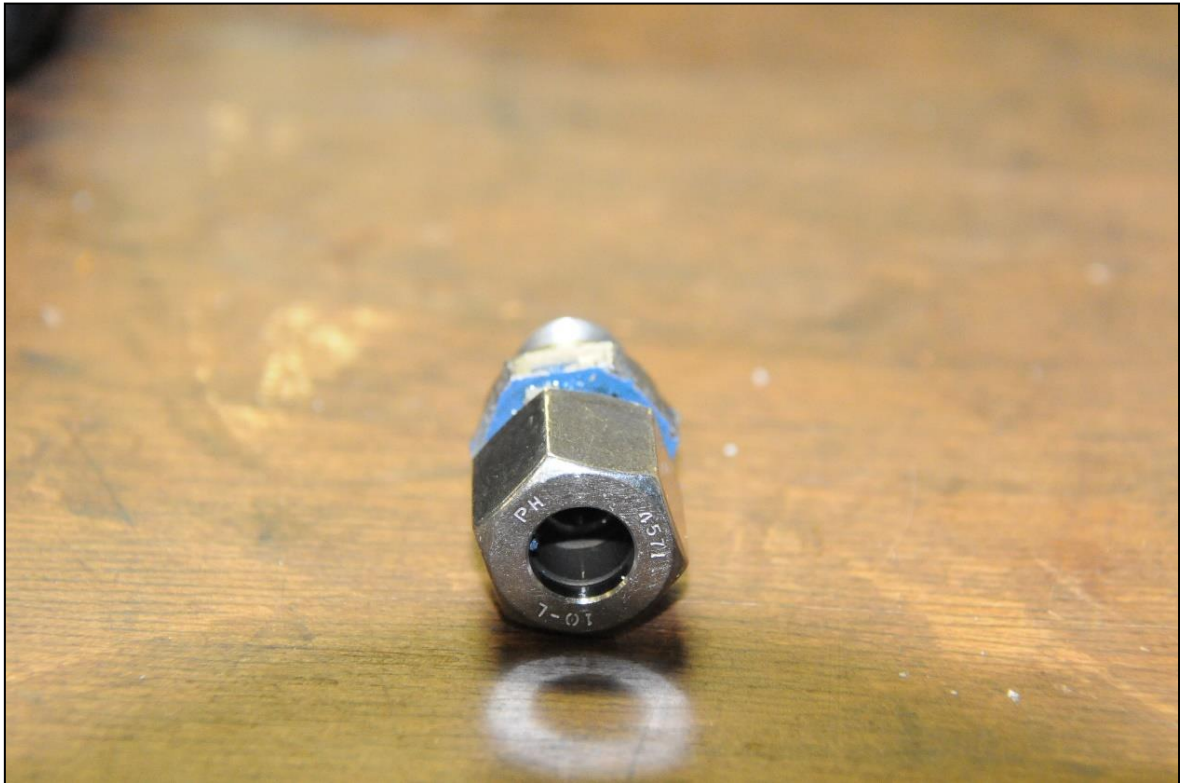
Abbildung 12: Detailansicht von vorn

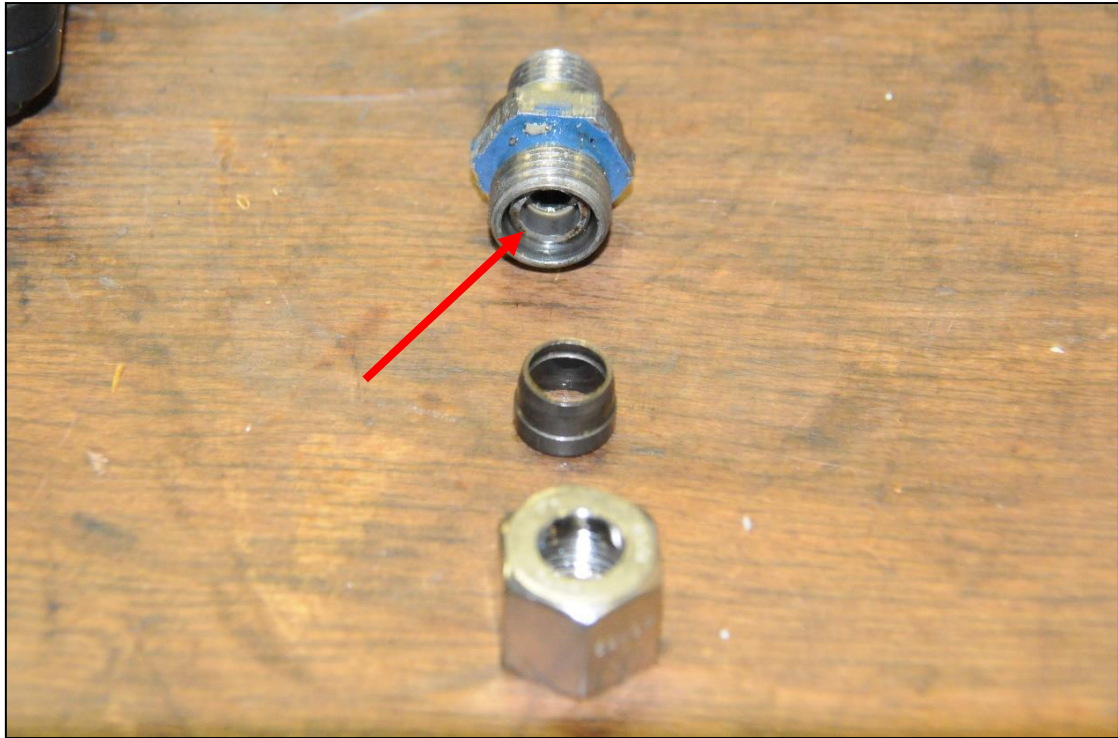
Abbildung 13: Schneidring¹⁵ und innenliegendes Rohrfragment des Doppelnippels

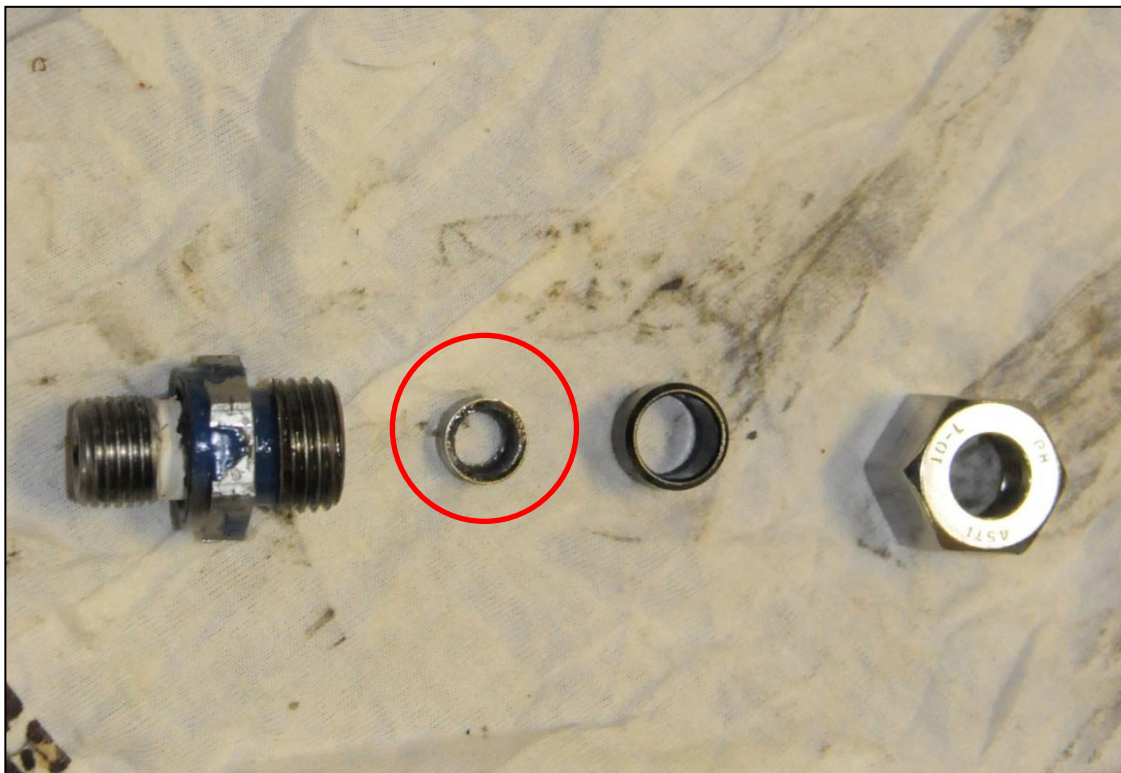
Abbildung 14: Verschraubung mit abgebrochenem Rohrleitungsstück

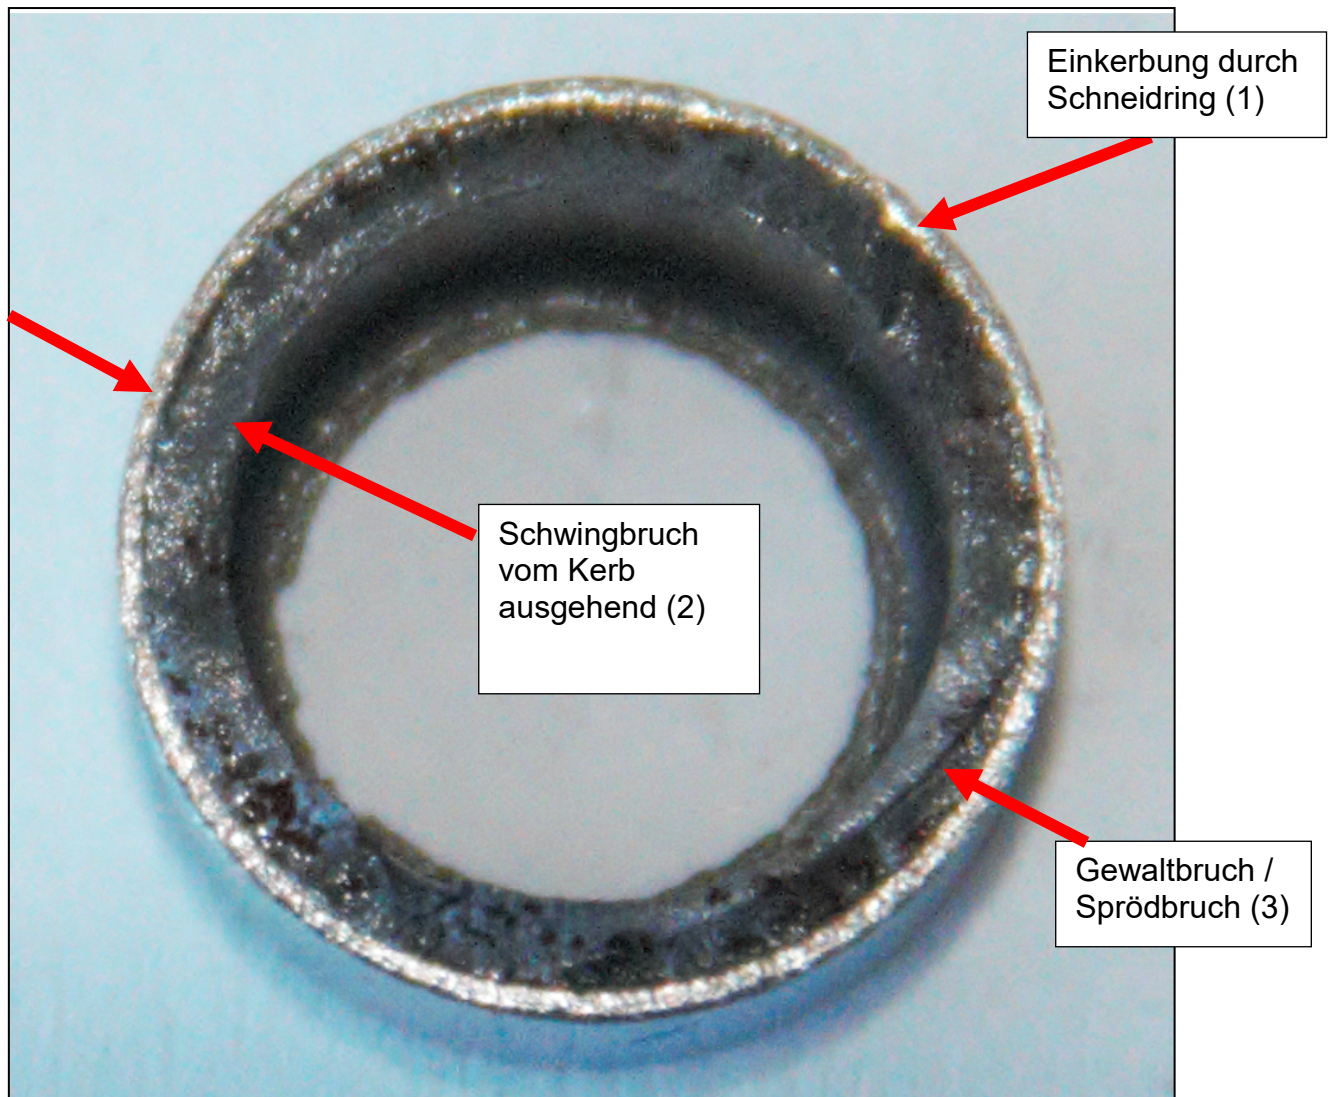
Abbildung 15: Rohrstück, Einkerbung durch Schneidring außen und innere Bruchfläche

Abbildung 15 zeigt die Bruchfläche der Rohrleitung in der Schneidringverschraubung (2). Die Ausbreitung des Schwingungsbruches von der Kerbkante wurde durch die Bauteilschwingung begünstigt (1). Irgendwann war das Material schließlich so geschwächt, dass das Restmaterial schlagartig brach, bedingt durch die Druck- und Schwingungsbelastung (3).

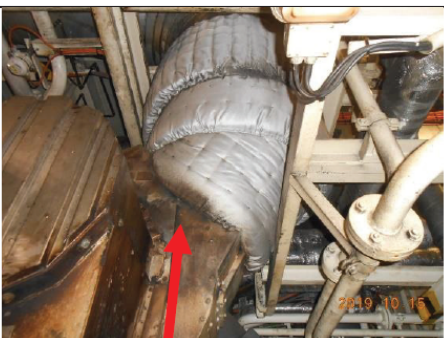
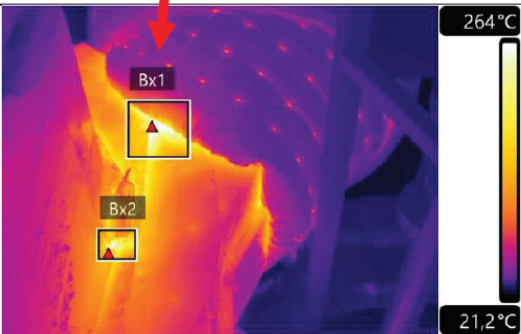
Customer: M/F Berlin	Inspection date: 15. oktober 2019								
Position: ME No. 2									
Area: Insulation around the flange between T/C and exhaust pipe

Remarks: <i>Temperatures above 220 degrees Celsius.</i>

Die in Abbildung 17 festgestellten Maximalpunkte Bx1 mit 295,3°C und Bx2 mit 297,5°C finden sich in dem Schadensbild nach dem Brand in Abbildung 18 deutlich wieder.

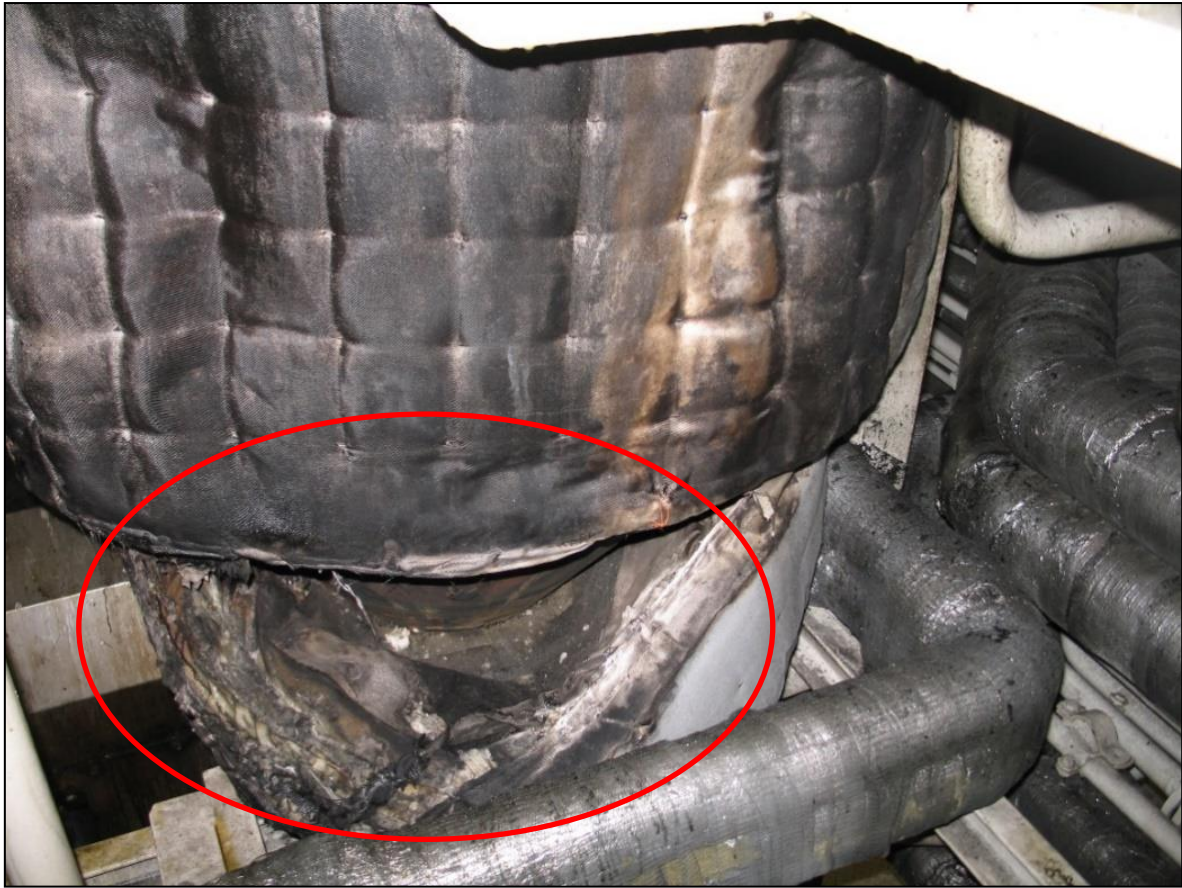
Abbildung 18: Brandspuren an den Isoliermatten der Abgasleitung

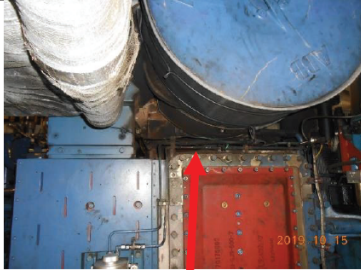
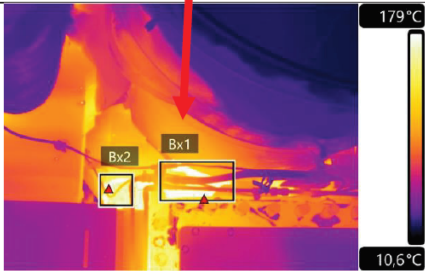
Abbildung 19: Bereich unter dem Turbolader (Luftseite)²⁰

Customer: M/F Berlin	Inspection date: 15. oktober 2019										
Position: ME No. 2											
Area: Engine

Remarks: <i>Temperatures above 220 degrees Celsius.</i>

FLIR0388		Objektemissivitet	0,95	Punkter	-	Bx1 Maksimum	255,2 °C	Bx2 Maksimum	239,9 °C
FLIR0388											
Objektemissivitet	0,95										
Punkter	-										
Bx1 Maksimum	255,2 °C										
Bx2 Maksimum	239,9 °C

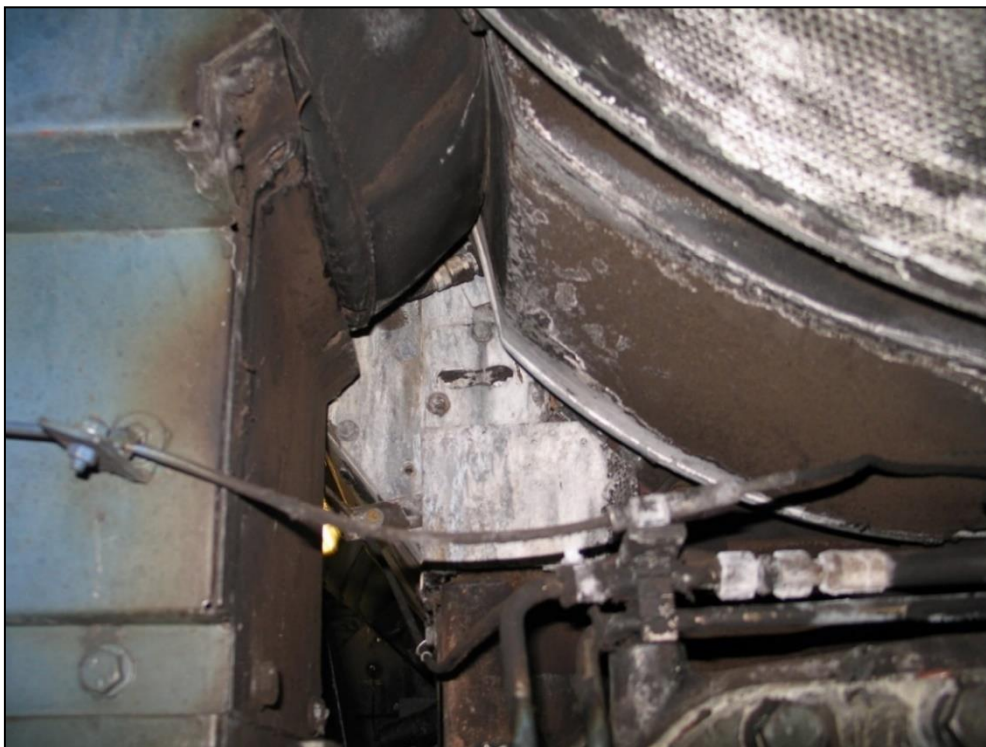
Dasselbe gilt für den Bereich unter dem Turbolader, siehe Abbildung 19 und Abbildung 20.

Abbildung 20: Brandschaden an der Abgasisolierung am Turbolader (Luftseite)

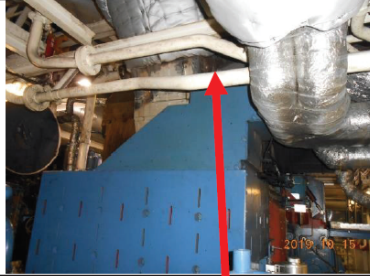
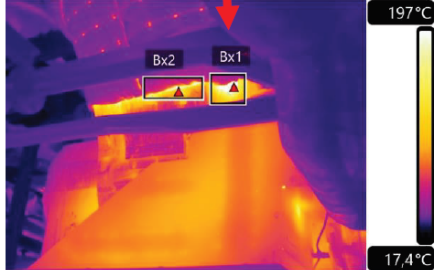
Abbildung 21: Bereich Turbolader Abgasleitung²¹

Customer:	M/F Berlin	Inspection date:	15. oktober 2019								
Position:	ME No. 2										
Area:	Insulation around the flange between T/C and exhaust pipe

Remarks: <i>Temperatures above 220 degrees Celsius.</i>

Objektemissivitet	0,95	Punkter	-	Bx1 Maksimum	247,6 °C	Bx2 Maksimum	204,1 °C
Objektemissivitet	0,95										
Punkter	-										
Bx1 Maksimum	247,6 °C										
Bx2 Maksimum	204,1 °C

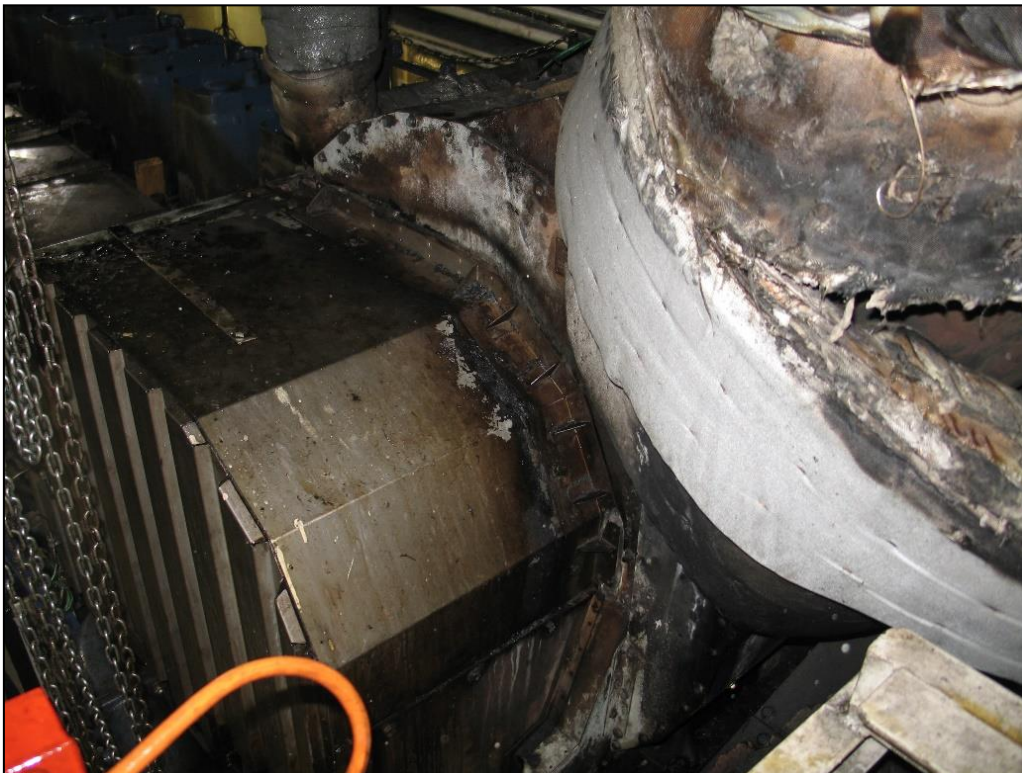
Abbildung 22: Brandschaden Abgasisolierung im Bereich des Turboladers

Es ist daher nicht verwunderlich, dass gerade diese Stellen besonders schwere Brandschäden zeigten. Mit hoher Wahrscheinlichkeit hat sich hier das austretende Öl sofort entzündet.

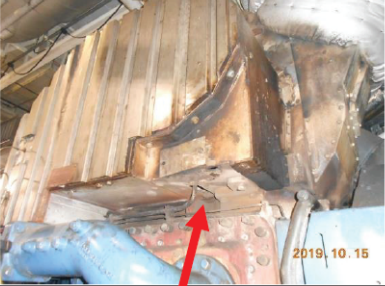
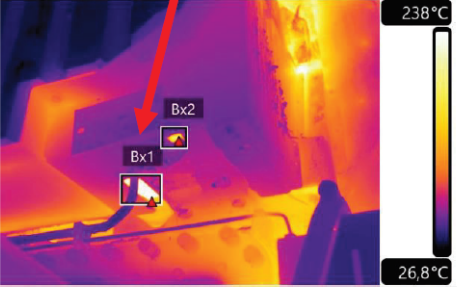
Abbildung 23: Bereich unter dem Turbolader (Abgasseite)²²

Customer: M/F Berlin	Inspection date: 15. oktober 2019								
Position: ME No. 2									
Area: Engine

Remarks: <i>Temperatures above 220 degrees Celsius.</i>

Objektemissivitet	0,95	Punkter	-	Bx1 Maksimum	352,7 °C	Bx2 Maksimum	196,1 °C
Objektemissivitet	0,95								
Punkter	-								
Bx1 Maksimum	352,7 °C								
Bx2 Maksimum	196,1 °C

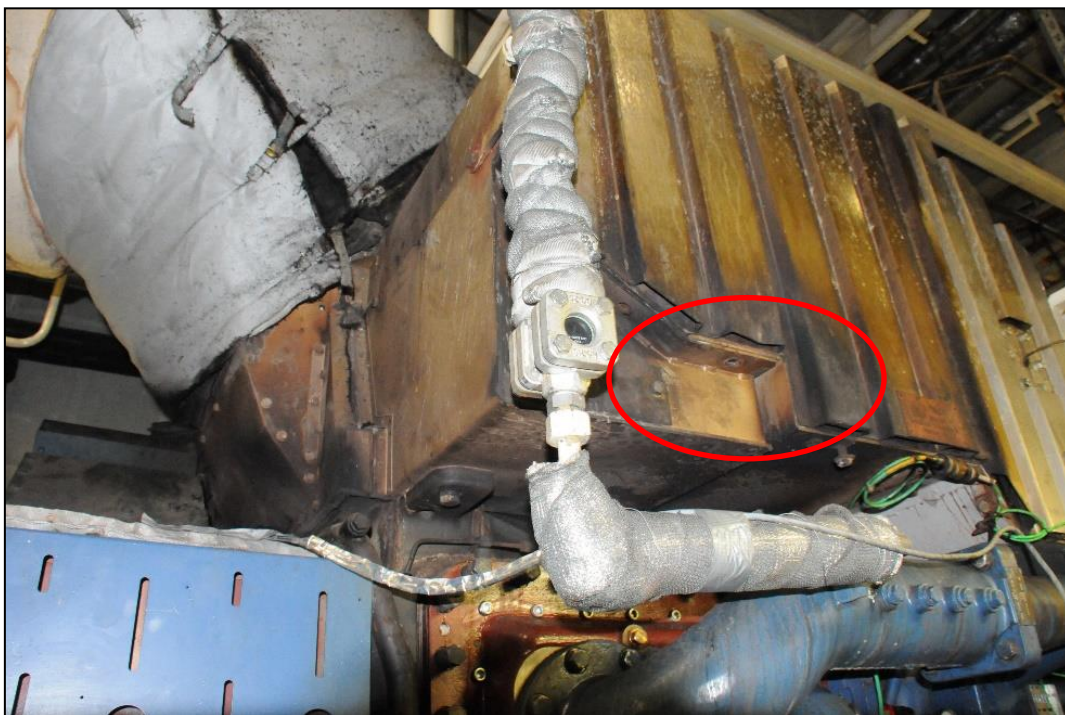
Abbildung 24: Brandspuren an der Außenseite des Turboladers (Abgasseite)
