## **Untersuchungsbericht 276/21**

**Untergang des Segelbootes SILJA und Tod eines  
Crewmitglieds im Seegat Accumer Ee am  
26. August 2021**

08. Dezember 2022

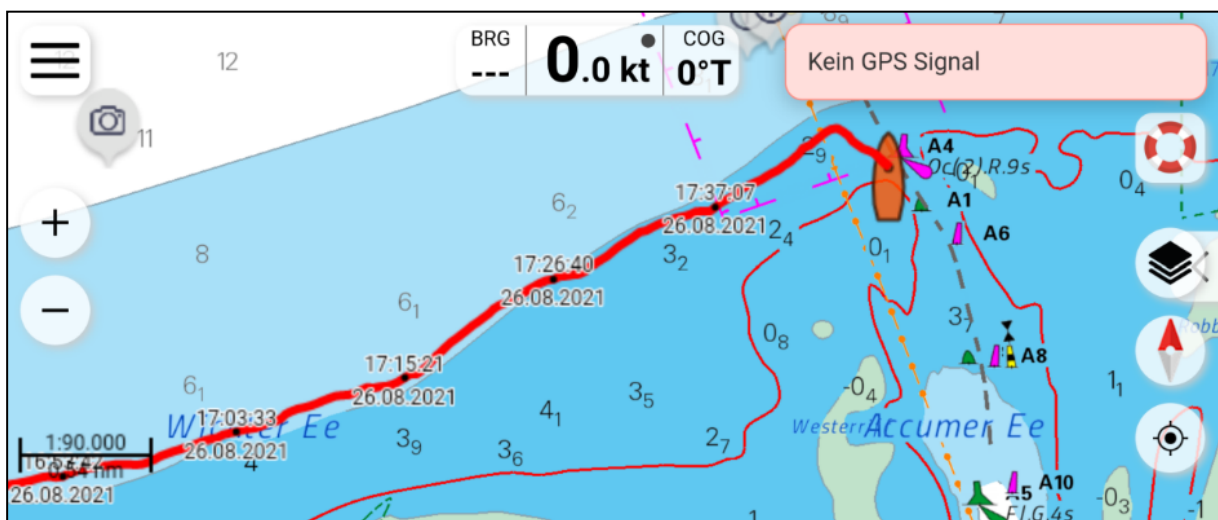
Abbildung 6: Track-Aufzeichnung SILJA – Accumer Ee<sup>24</sup>

In der vierten Welle luvte das Boot nach Backbord an. Das Boot war nicht mehr steuerbar. Mit dieser oder der darauffolgenden brechenden Welle kenterte das Boot.

Gemäß der Aufzeichnung des Tracks über das Smartphone kenterte die SILJA um 17:49 Uhr.

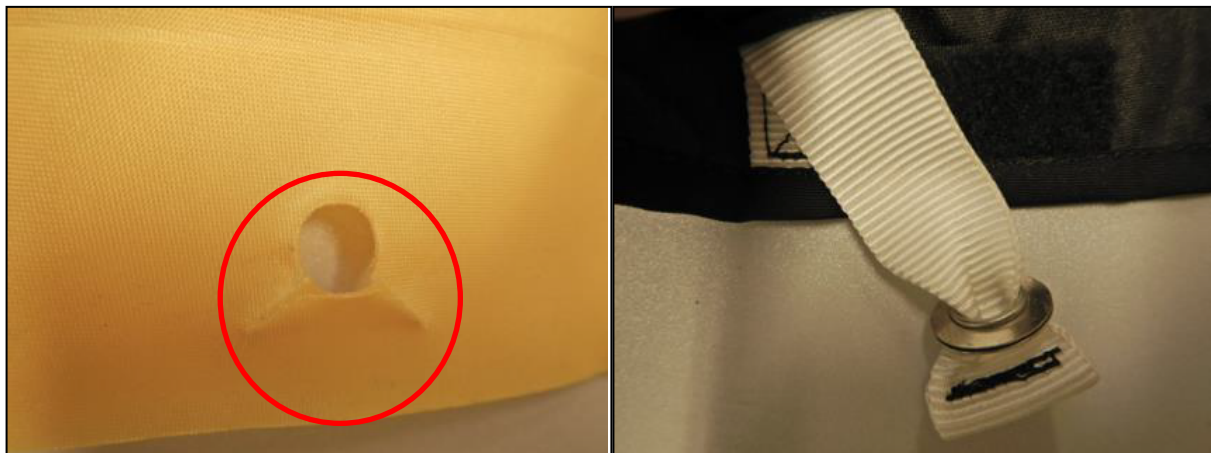
Abbildung 56: eingerissene textile Fläche / ausgerissene Kausch<sup>145</sup>

Nicht zu erklären waren die Beschädigungen im Bereich der Auftriebskörper, bei denen die Kauschen durch starke Zugkräfte aus der textilen Fläche der Auftriebskörper herausgerissen wurden und die Auftriebskörper daher nicht mehr in der gewünschten Position vor dem Körper gehalten wurden.

Bei der Weste des Bootsführers war eine Kausch, bei den beiden anderen Westen waren beide Kauschen aus der textilen Fläche der Auftriebskörper ausgerissen.

Mit der Schilderung des Bootsführers liegt aus Sicht der BSU möglicherweise eine plausible Erklärung vor, warum die textilen Flächen der Auftriebskörper im Bereich der Kauschen möglicherweise einrissen.

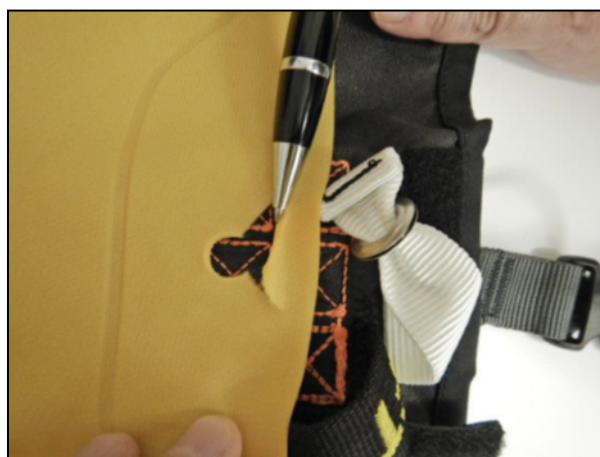
Abbildung 57: Festigkeitsprüfung: ausgerissene Kausch<sup>146</sup>

Im ersten Zugversuch wurde eine Kraft am aufgeblasenen Auftriebskörper simuliert, welche parallel zum Körper wirkte. Eine solche Kraft kann bei der Bergung einer im Wasser treibenden Person eintreten, wenn ausschließlich am Nacken des aufgeblasenen Schwimmkörpers gezogen wird (Anlage 5). Bei einer Prüfkraft von 0,82 kN riss an einem der zwei Verbindungspunkte die Kausche aus der textilen Fläche des Auftriebskörpers und das Schadbild glich den beschädigten Auftriebskörpern der verunglückten Segler.

Im zweiten Versuch wurde mit einer Kraft an dem gefüllten Auftriebskörper an einer der unteren Kauschen, diagonal zur Körperachse gezogen (Anlage 6). Mit diesem Test wurde eine Belastung bei einer unterstützenden Bergung einer im Wasser treibenden Personen simuliert, wenn an einem der unteren Schwimmkörperschenkel gezogen wird. Hierbei riss die Naht des Schwimmkörperhaltebands an der Schutzhülle. Das Schadbild entsprach nicht den sichergestellten Rettungswesten.
