Bundesstelle für Seeunfalluntersuchung  
Federal Bureau of Maritime Casualty Investigation

## **Untersuchungsbericht 285/20**

### **Schwerer Seeunfall**

**Anfahrung eines Schleusentores des Nord-Ostsee-  
Kanals in Kiel-Holtenau durch das Mehrzweckschiff  
ELSE am 29. August 2020**

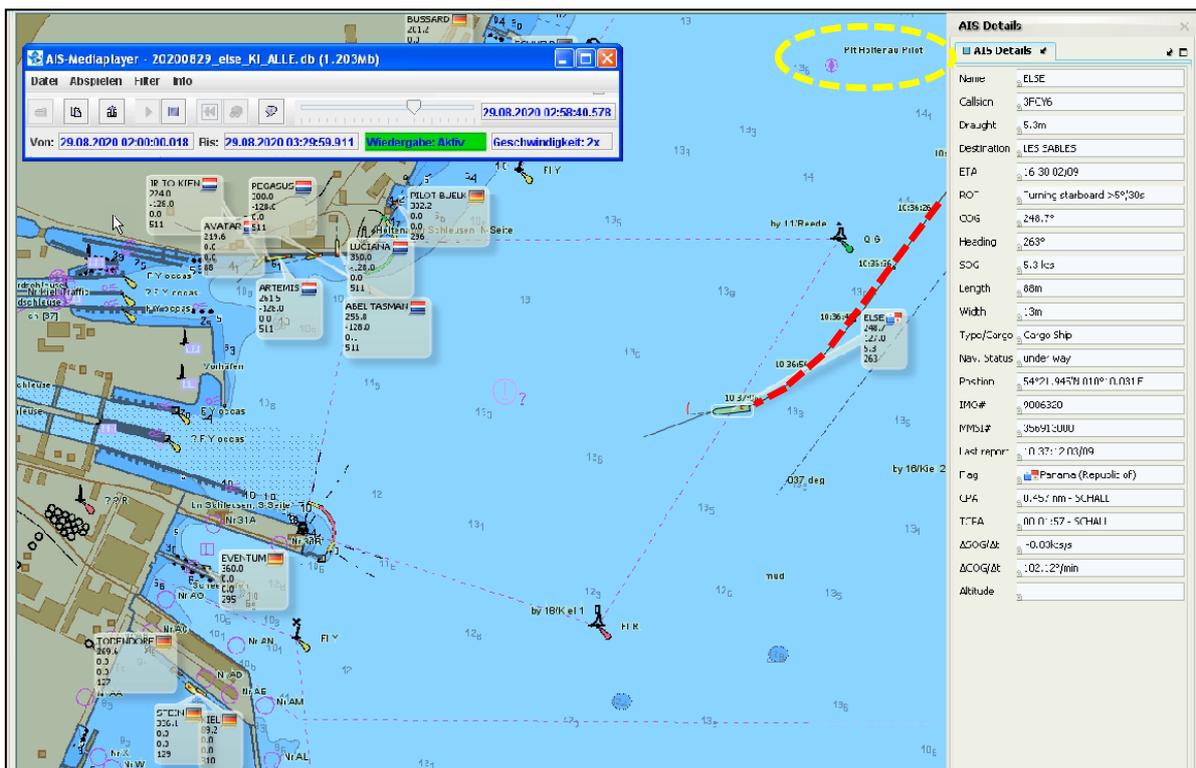
Gegen **04:53 Uhr** hatte die ELSE die Seekartenposition der Lotsenversetzstelle (vgl. unten gelbe Markierung in **Abb. 3**) querab passiert, setzte ihre Fahrt jedoch ohne signifikante Änderung von Kurs und/oder Geschwindigkeit und ohne eine Meldung an die Vkz NOK oder die Lotsenstation abzugeben fort.

Ab ca. **04:57 Uhr** begann das Schiff dann damit, seinen oben genannten Generalkurs zu verlassen und drehte zielgerichtet unter Beibehaltung der Geschwindigkeit von knapp 6 kn auf die Schleusenzufahrt Kiel-Holtenau zu (vgl. rote Markierung in **Abb. 3**). Ob diese Kursänderung – wie schiffsseitig behauptet – von einem Rudergänger oder vom NWO selbst vollzogen wurde, konnte nicht verifiziert werden. Demgegenüber sprechen jedoch die von der BSU ausgewerteten Informationsquellen dafür, dass der Kapitän zum fraglichen Zeitpunkt noch nicht auf der Brücke anwesend war.<sup>17</sup>

Abbildung 3: Kursänderung MS ELSE in Richtung NOK-Schleusenzufahrt Kiel-Holtenau (04:58 Uhr)<sup>18</sup>

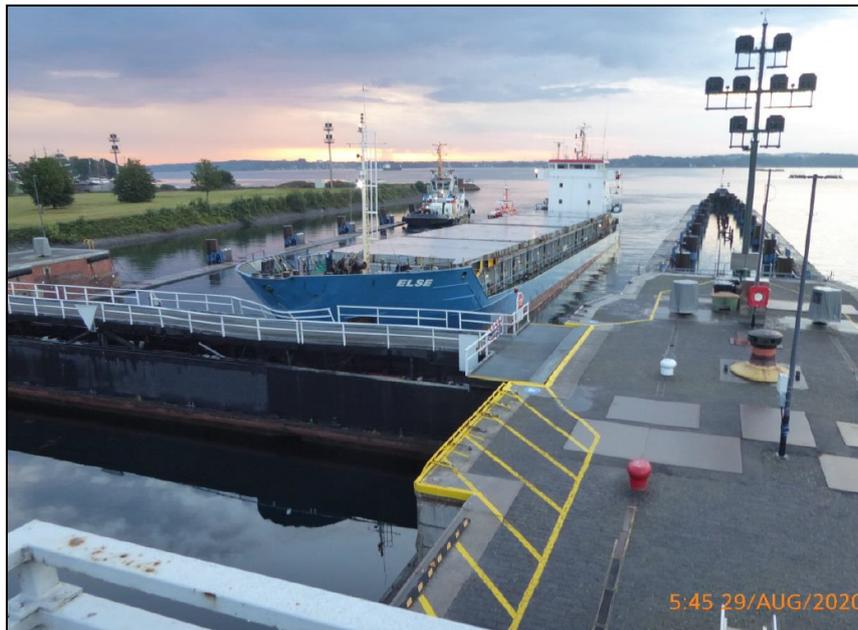
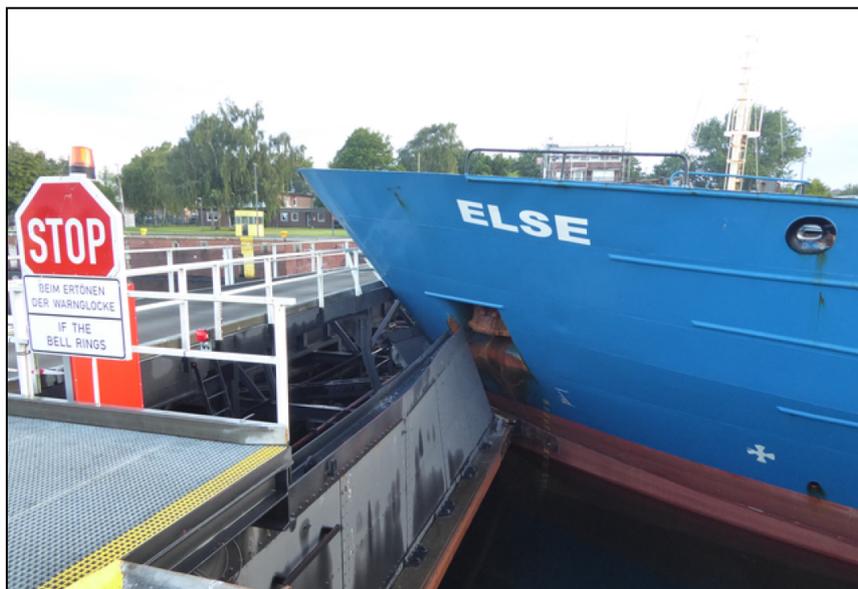
Schleusentores zwangsläufig abrupt auf null zurück. Die Fahrtreduzierung verhinderte vermutlich eine vollständige Durchbrechung des Schleusentores.

Stattdessen blieb die ELSE mit ihrem Bug darin stecken (vgl. unten **Abb. 4 f.**) und verharrte in diesem Zustand bis zum Eintreffen der Schlepper STEIN und HOLTENAU.

Abbildung 4: MS ELSE mit Bug im Schleusentor (1)<sup>21</sup>

Abbildung 5: MS ELSE mit Bug im Schleusentor (2)

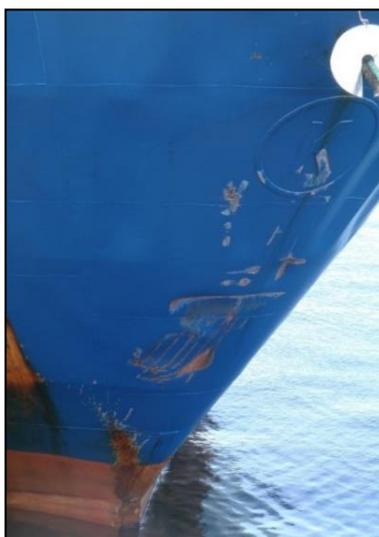
Dort stellte sich anlässlich einer Betauchung heraus, dass der Vorpiektank des Schiffes leckgeschlagen war. Da die diesbezügliche Reparatur eine Dockung erforderlich machte, die Seetüchtigkeit der ELSE aber durch die Beschädigung nicht signifikant beeinträchtigt war, erteilte die Klassifikationsgesellschaft ein vorläufiges Klasse-Zeugnis (sogen. „Interim Cargo Ship Safety Construction Certificate“). Dem Schiff wurde darin die Erlaubnis erteilt, unter Beachtung bestimmter im Zeugnis aufgelisteter Auflagen den französischen Zielhafen anzulaufen, um dort seine Ladung zu löschen. Die ELSE wurde von der Klassifikationsgesellschaft außerdem verpflichtet, unmittelbar danach die Reparaturwerft in Brest (Frankreich) anzulaufen und dort im Trockendock den Schaden an der Vorpiek beheben zu lassen.

Die ELSE wurde durch den Zusammenstoß des Vorschiffes mit dem Schleusentor im Bugbereich beschädigt. Oberhalb der Wasserlinie beschränkten sich die Schäden auf Farbabschürfungen und leichte Dellen in der Außenhaut (vgl. unten **Abb. 6**). Die Vorpiek wurde unterhalb der Wasserlinie auf einer Länge von ca. 1,80 Metern und einer Breite von 0,40 Metern aufgerissen. Der dort befindliche Ballasttank (Kapazität 88 Tonnen) füllte sich dadurch bis zur Wasserlinie mit Seewasser (Menge ca. 60 Tonnen).<sup>22</sup> Zu einer signifikanten Einschränkung der Schwimmfähigkeit oder Stabilität des Schiffes führte die fragliche Beschädigung nicht. Schadstoffe wurden nicht freigesetzt.

Abbildung 6: Beschädigung Vorschiff MS ELSE oberhalb der Wasserlinie

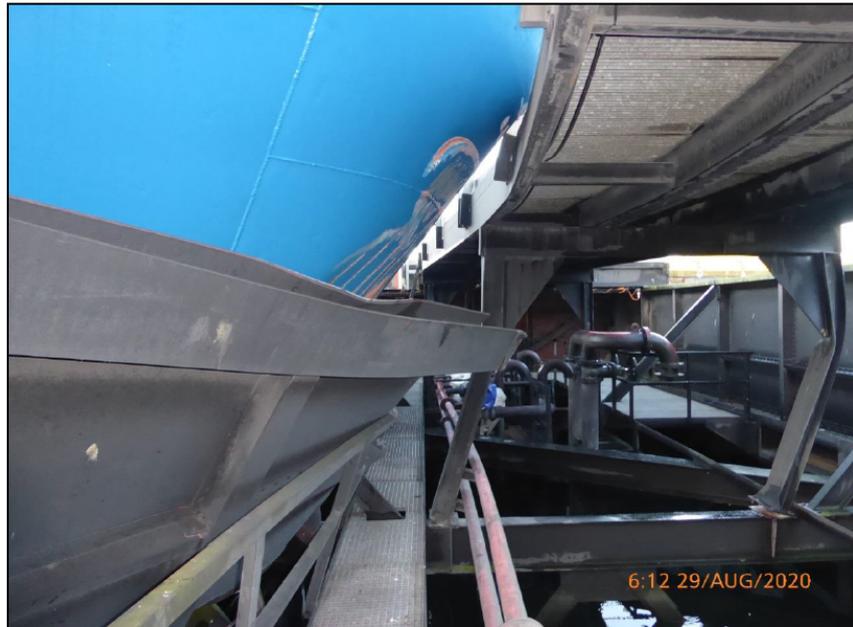
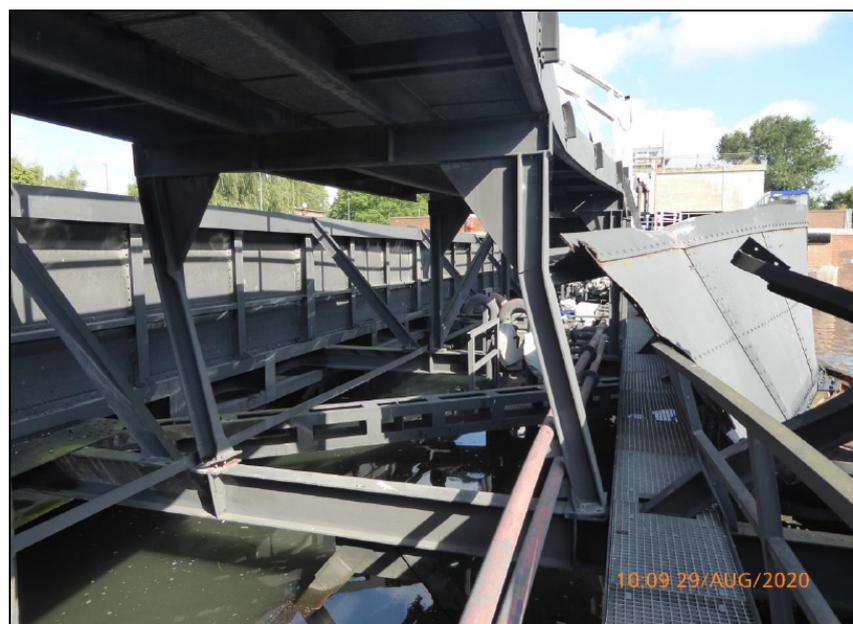
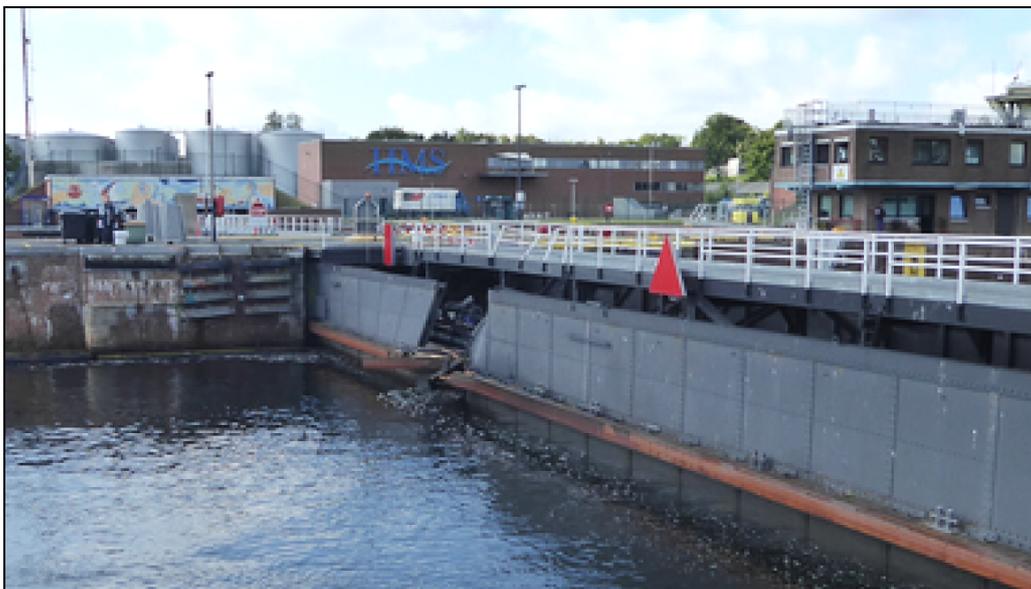
Das zum Unfallzeitpunkt vollständig geschlossene fördeseitige Schiebetor 3 der Nordkammer der „Neuen Schleuse“ wurde durch den Aufprall des Vorschiffes der ELSE stark deformiert. Das Schiff schob sich mit seinem Bugwulst etwa zwei Meter auf das Tankdeck des Tores und beschädigte die Torkonstruktion und die Stahlträger im Havariebereich (vgl. unten **Abb. 7 ff.**). Das Tor musste zwecks umfangreicher Reparaturmaßnahmen demontiert und durch ein Ersatztor ausgetauscht werden.

Abbildung 7: Beschädigung Schleusentor (Detailaufnahme 1)<sup>23</sup>

Abbildung 8: Beschädigung Schleusentor (Detailaufnahme 2)

Abbildung 9: Beschädigung Schleusentor (Gesamtansicht)<sup>24</sup>

Die Nordkammer der Schleuse wurde von der Vkz NOK außer Betrieb genommen und der ein- und ausgehende NOK-Verkehr in den folgenden Tagen über die Südkammer abgewickelt. Das beschädigte Tor wurde demontiert und durch ein Reservetor ersetzt.

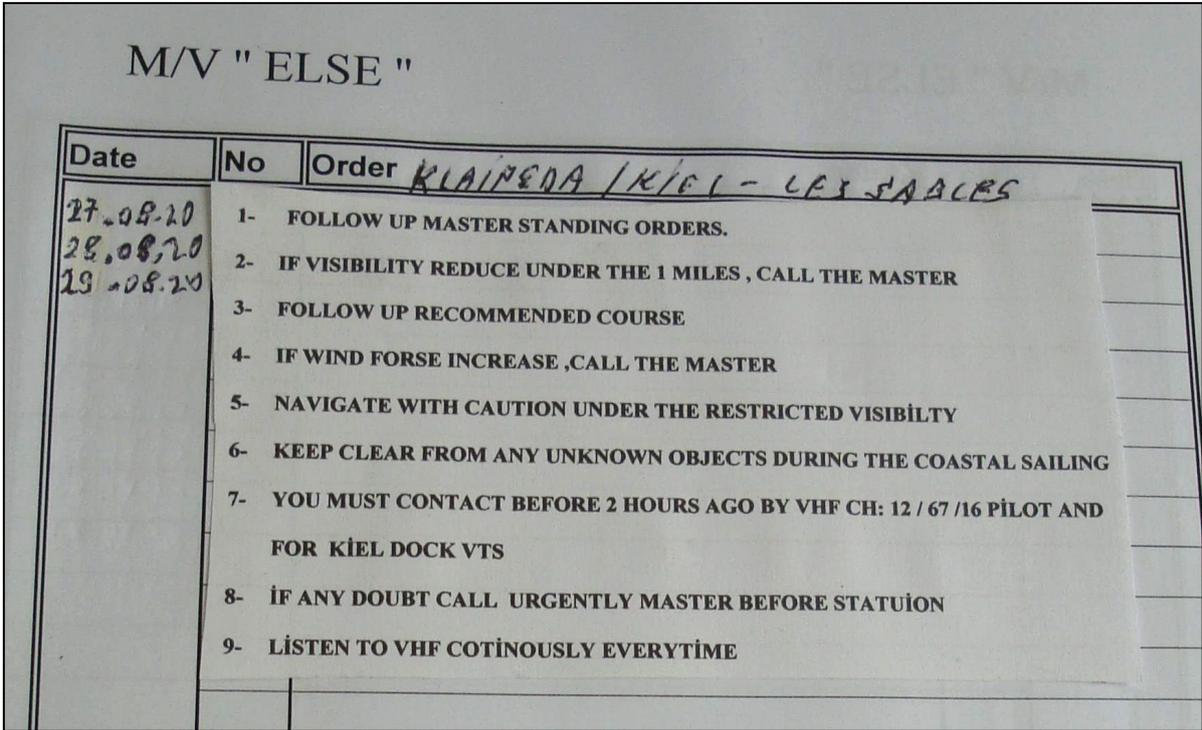
Einen Hinweis darauf, zu welchem Zeitpunkt der Kapitän im Vorfeld der Lotsenannahme auf die Brücke zu rufen ist, beinhalten die Anweisungen nicht.

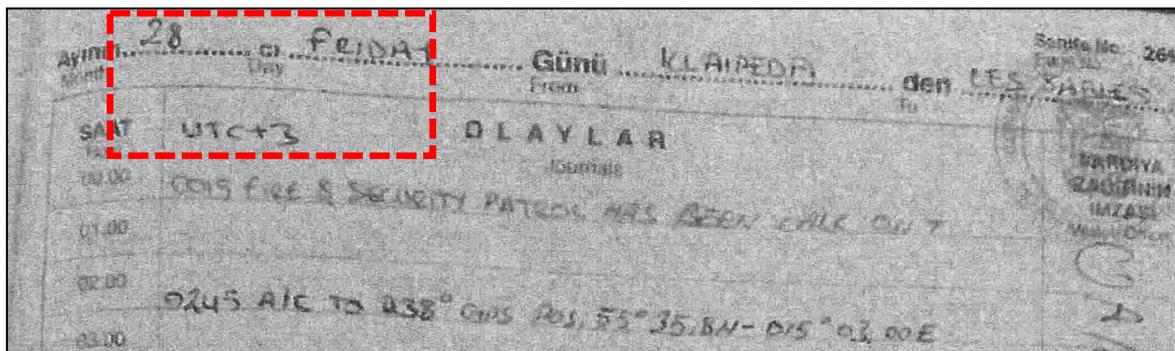
Die Durchsicht der Eintragungen im Schiffstagebuch der ELSE bestätigte die Vermutung, dass an Bord des Schiffes seit dem Verlassen des Abgangshafens keine Anpassung der ursprünglich mit der Ortszeit in Klaipėda übereinstimmenden Bordzeit vorgenommen wurde. Im Tagebucheintrag für den 28. August ist als Bordzeit noch „UTC + 3“ vermerkt (vgl. **Abb. 22**).

Abbildung 22: Auszug Schiffstagebuch MS ELSE, 28. August 2020

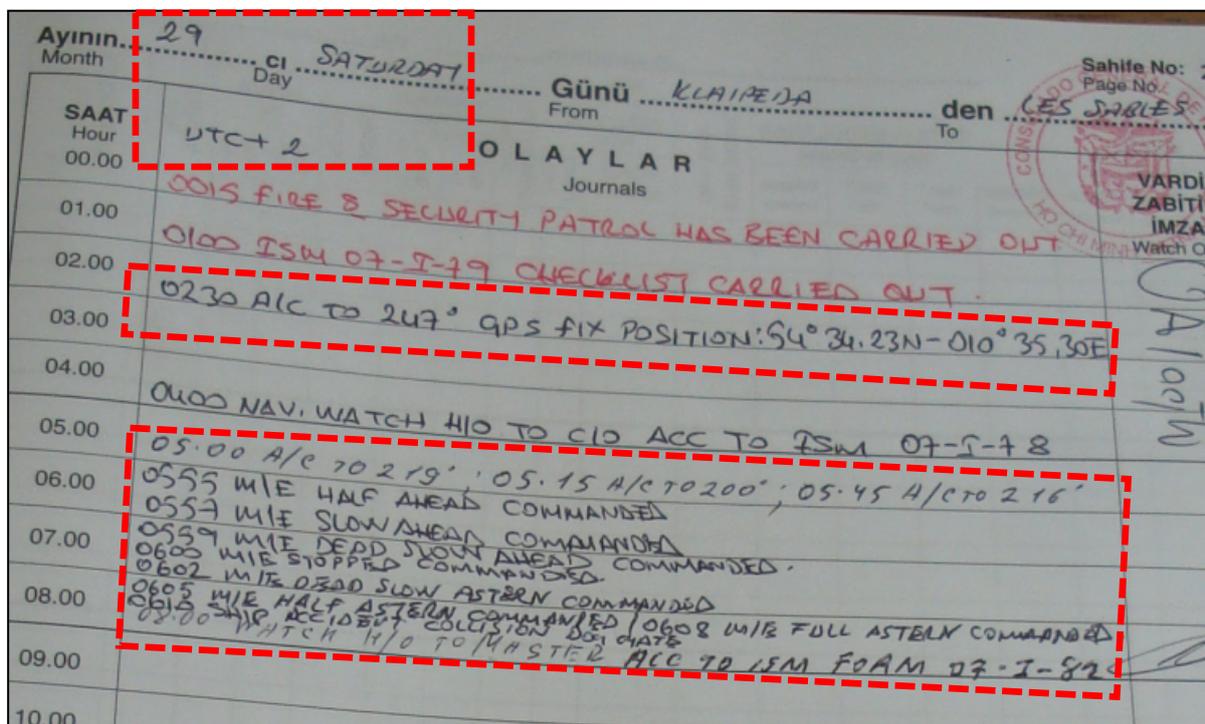
Der Tagebucheintrag für den 29. August enthält demgegenüber zwar die Bordzeitangabe „UTC + 2“ (vgl. unten **Abb. 23**). Es muss jedoch davon ausgegangen werden, dass dieser Hinweis erst nachträglich vorgenommen worden ist oder der Eintrag eine verhängnisvolle und nicht faktenbasierte Gedankenlosigkeit war. Hierfür spricht einerseits die Tatsache, dass von der (jeweiligen) Brückenwache im Verlauf des 28. oder 29. August keine Information(en) über das (ggf. schrittweise)<sup>41</sup> Anpassen der Zeitzone in das Tagebuch eingetragen worden sind. Andererseits und insbesondere ergibt sich aber aus dem Positionseintrag, der am 29. August um „02:30 Uhr“ vorgenommen wurde, und aus den späteren, das finale Unfallgeschehen betreffenden Tagebucheinträgen, dass die Bordzeit zum Unfallzeitpunkt (und zu jedem Zeitpunkt davor) UTC + 3 Stunden gewesen ist.

Der Positionseintrag um „02:30 Uhr“ korrespondiert mit dem Wegpunkt 21 der Reiseplanung. Aus der Auswertung der Funk- und AIS-Aufzeichnungen der WSV ergibt sich, dass die ELSE um 04:41 Uhr MESZ den 20 sm entfernten Wegpunkt 29 (Leuchtturm Friedrichsort) passiert hatte. Geht man mangels gegenteiliger Anhaltspunkte davon aus, dass das Schiff auf den Streckenabschnitten zwischen den Wegpunkten 21 und 29 mit einer konstanten Geschwindigkeit von ca. 6 kn fuhr, so ergibt sich daraus rein rechnerisch, dass die ELSE den Wegpunkt 21 ca. drei Stunden und 20 Minuten vor Erreichen des Wegpunktes 29 passiert haben muss, also gegen 01:20 Uhr MESZ. Der Tagebucheintrag mit der um mehr als eine Stunde davon abweichenden Zeitangabe „02:30 Uhr“ basierte folglich also zweifellos auf einer Bordzeit, die nach wie vor auf der Ortszeit Klaipėda (UTC + 3 h) beruhte.

Abbildung 23: Auszug Schiffstagebuch MS ELSE, 29. August 2020

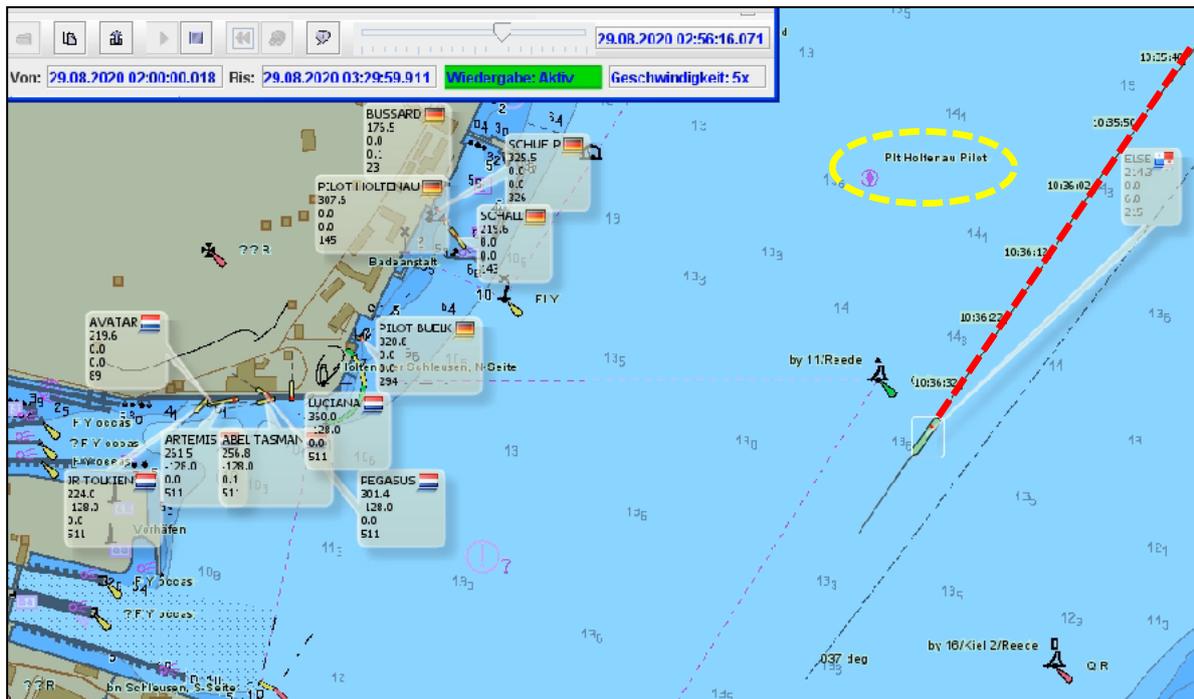
Ohne eine weitere Kursänderung passierte das Schiff anschließend Holtenuau-Reede an der Steuerbordseite, fuhr dabei jedoch gegen **04:53 Uhr** an der in der Seekarte verzeichneten Lotsenversetzstelle vorbei, ohne die Fahrt zu reduzieren (vgl. unten **Abb. 27**).

Abbildung 27: ELSE fährt an der Lotsenversetzstelle vorbei (Track hier bis 04:56 Uhr)

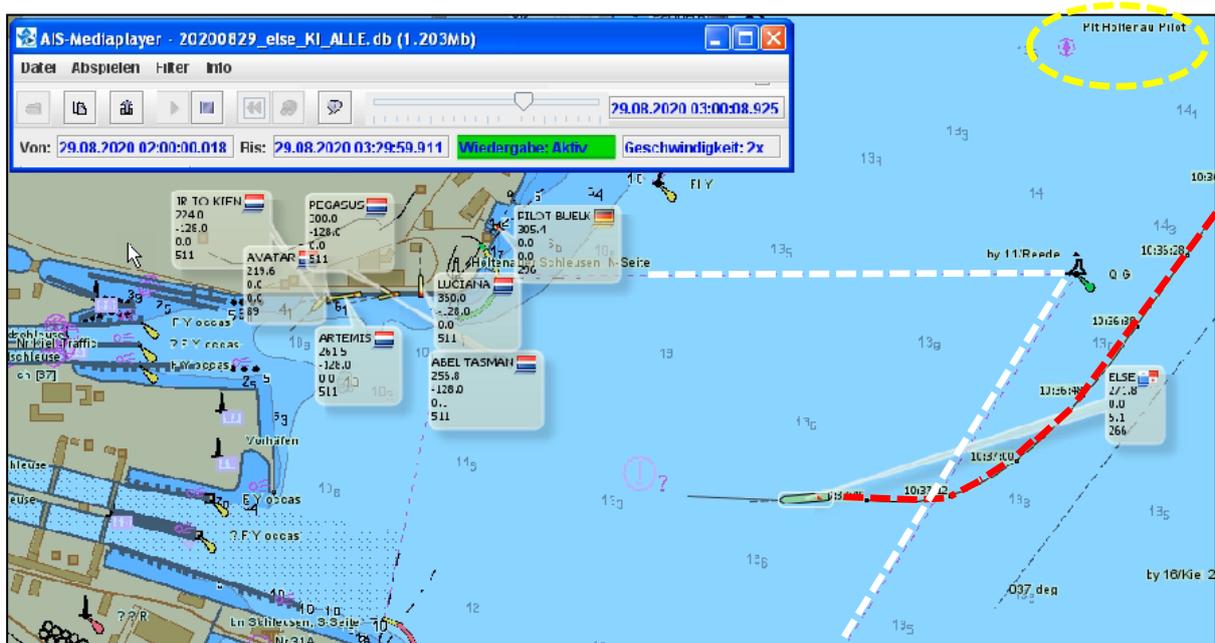
Kurz darauf (ab ca. **04:56:30 Uhr**) begann das Schiff mit einer kontinuierlichen Steuerbordkursänderung und bog gegen **04:58 Uhr** in den Zuständigkeitsbereich der Vkz NOK ein (vgl. weiße Grenzmarkierung in **Abb. 28 ff.**). Die ELSE hielt danach mit annähernd konstantem Kurs, besser gesagt sogar noch mit leichten Kurskorrekturen und weiterhin unveränderter Geschwindigkeit, direkt auf die Zufahrt zur Nordkammer der „Neuen Schleuse“ zu. Zwangsläufig fuhr sie um **05:07 Uhr** in das geschlossene Schleusentor (vgl. **Abb. 29 f.**).

Abbildung 28: ELSE ändert Kurs in Richtung Schleusenzufahrt (Track hier bis 05:00 Uhr)

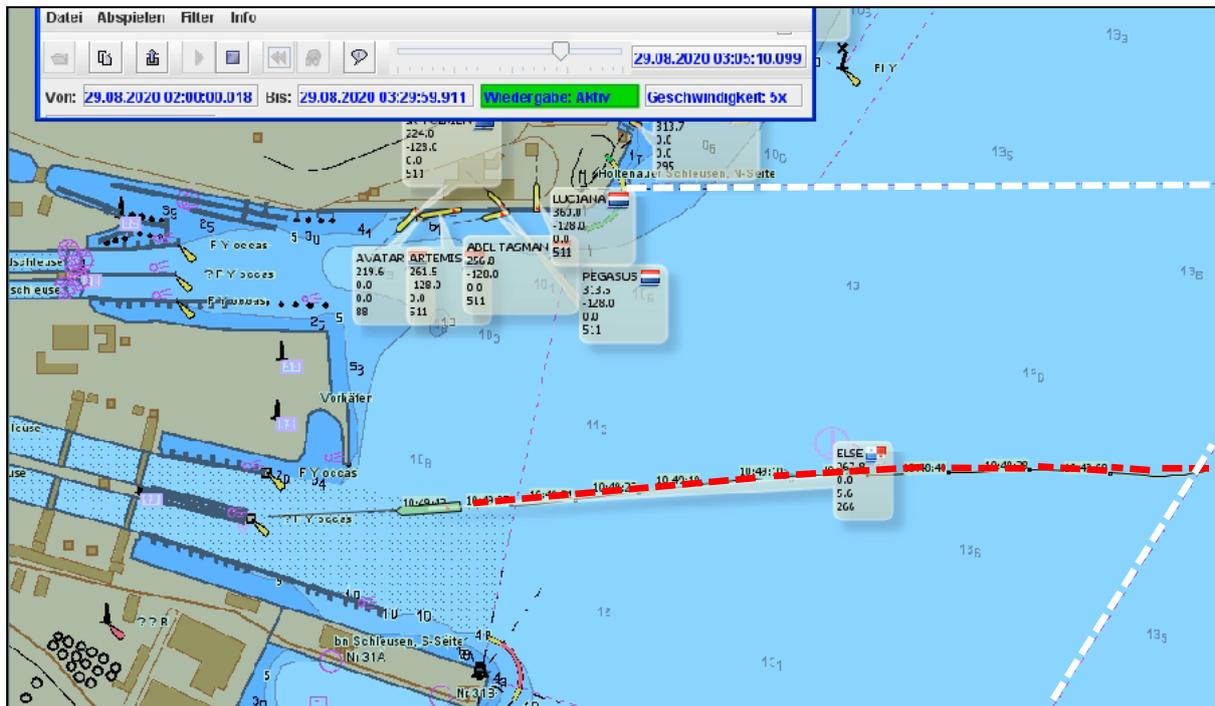
Abbildung 29: ELSE fährt ohne Fahrtminderung auf Schleusenkammer zu (Track hier bis 05:05 Uhr)

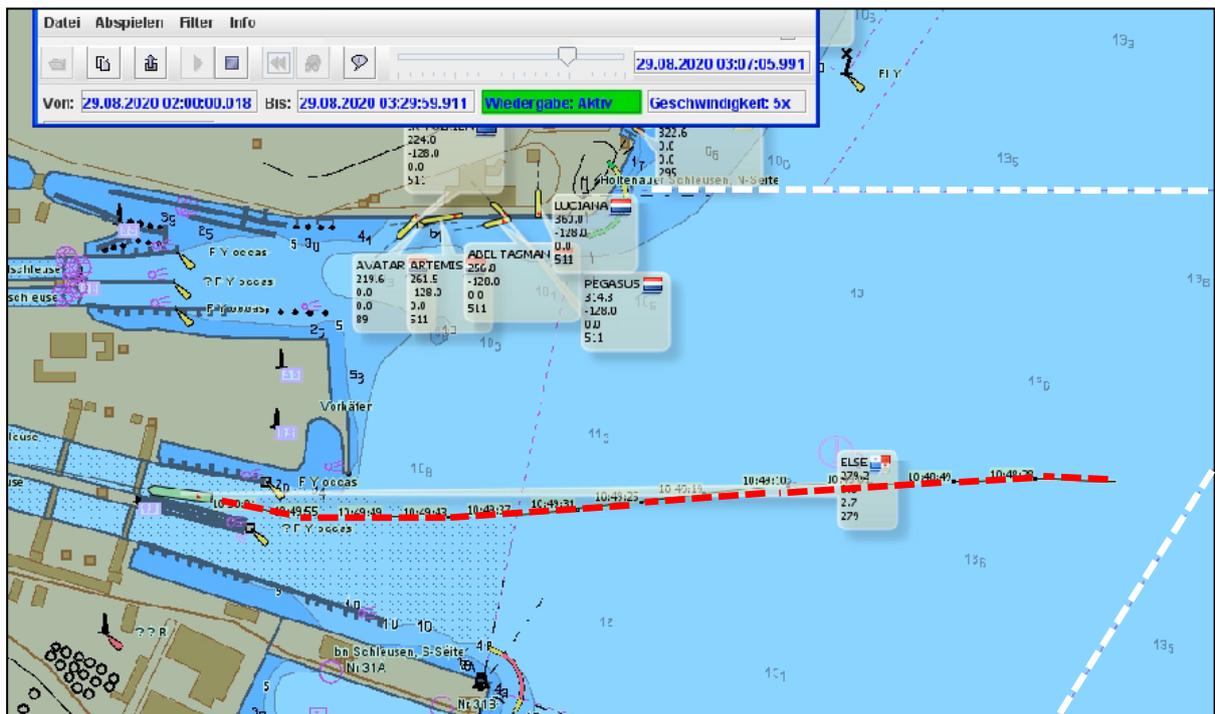
Abbildung 30: ELSE unmittelbar vor der Anfahrung des Schleusentores (05:07 Uhr)

Nach den AIS-Aufzeichnungen scheint es so gewesen zu sein, dass die ELSE unmittelbar vor dem Kontakt mit dem Schleusentor die Fahrt reduzierte, also an Bord vermutlich ein Not-Stopp-Manöver eingeleitet worden war. Dies dürfte dazu geführt haben, dass das Tor nicht durchbrochen wurde, sondern die Energie des Aufpralls vom Tor „aufgefangen“ und das Schiff dadurch zum Stehen gebracht werden konnte.

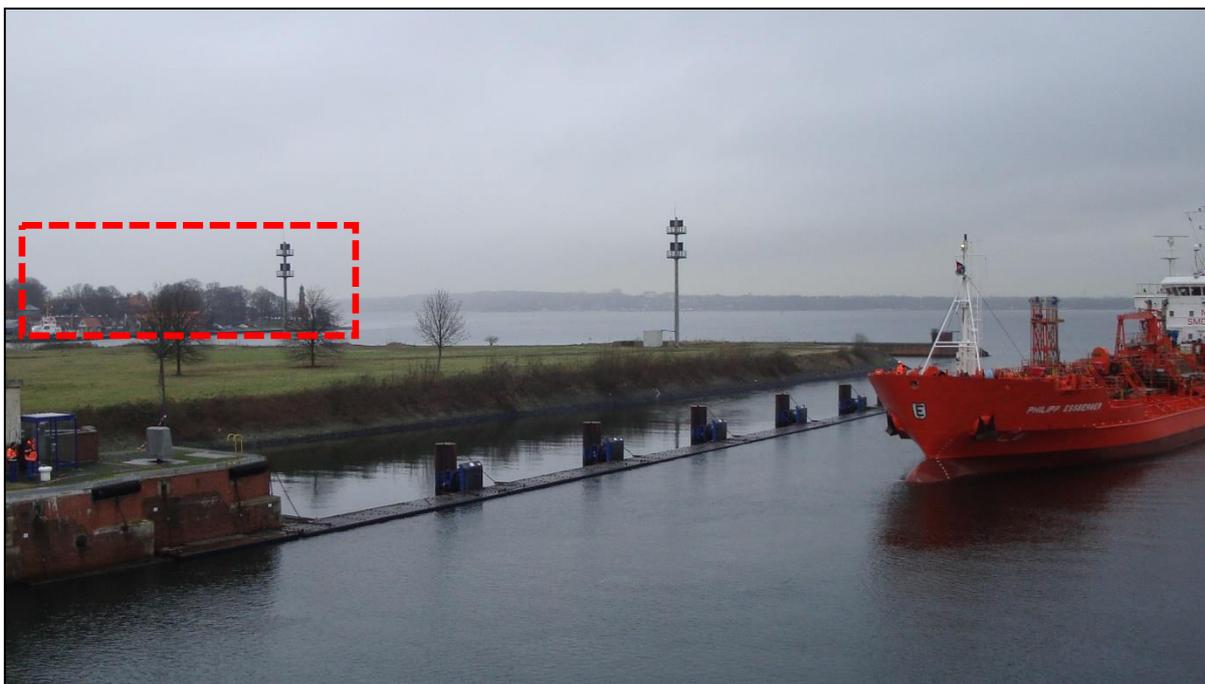
Die optische Sicht auf den ostseeseitigen Zulauf zum Kanal wird allerdings durch den vorgelagerten westlichen Uferbereich der Kieler Förde im Bereich Holtenau signifikant begrenzt. Ein direkter Blick auf die in nordöstlicher Richtung gelegene, weniger als eine Seemeile entfernte Lotsenversetzstelle oder gar auf den nördlich davon befindlichen Bereich der Kieler Förde, ist auf Grund der geographischen Besonderheiten unmöglich (vgl. unten in **Abb. 36** die rot markierte Landzunge, die die optische Sicht auf die Lotsenversetzstelle und den dortigen Verlauf der Kieler Förde verhindert).

Abbildung 36: Blick vom Schleusenleitstand in Kiel-Holtenau in Richtung Kieler Förde

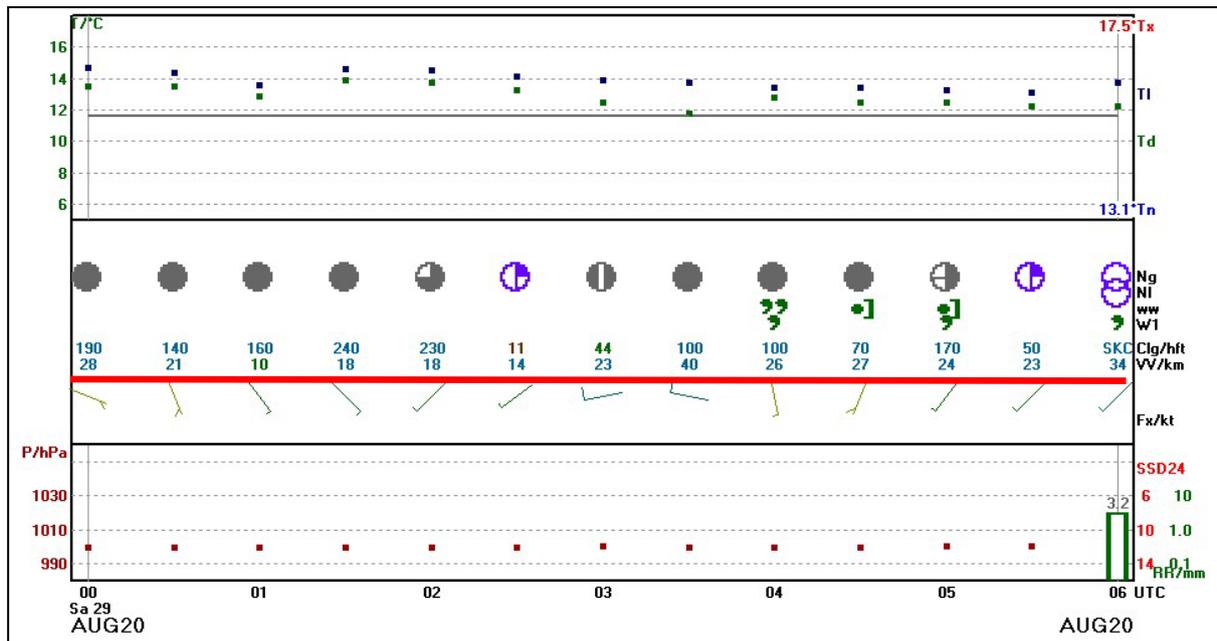
Die dem Gutachten entnommene Übersicht (vgl. unten **Abb. 38**) beinhaltet die Bodenwettermeldungen der Wetterstation Kiel-Holtenau am Unfalltag im Zeitraum von 00:00 Uhr bis 06:00 Uhr UTC. Auch daraus ist ersichtlich, dass zum Unfallzeitpunkt unproblematische Witterungsbedingungen und insbesondere gute Sichtverhältnisse herrschten (vgl. diesbezüglich die rot unterstrichene Zeile in der Übersicht mit Sichtangaben in km).

Abbildung 38: Bodenwettermeldungen Kiel-Holtenau vom 29. August 2020 (DWD)

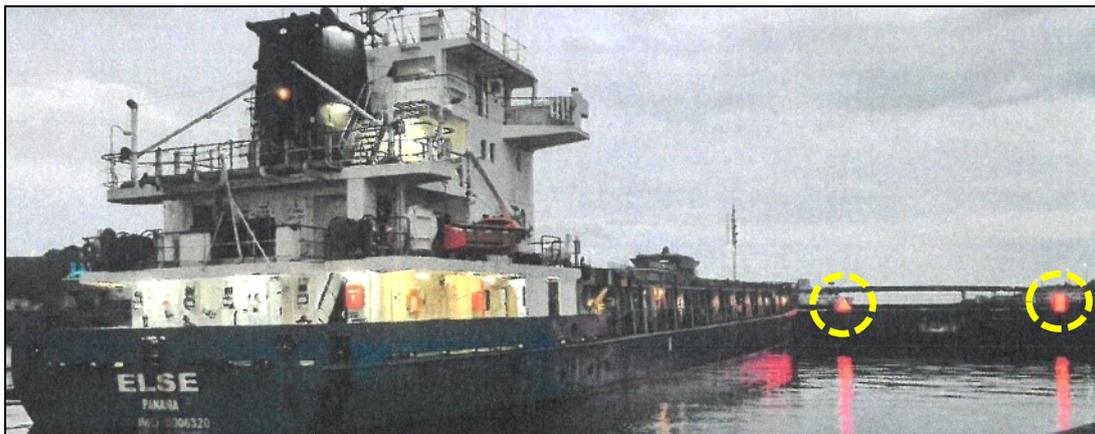
Abbildung 41: MS ELSE vor dem geschlossenen Schleusentor (rot leuchtende Warnlampen erkennbar)<sup>68</sup>

<sup>68</sup> Quelle: WSP Schleswig-Holstein. Das Foto wurde kurz nach dem Unfall von Bord eines WSP-Bootes gemacht. Die an der Backbordseite des Tores befindliche Warnlampe wird durch den Schiffsrumpf der ELSE verdeckt.

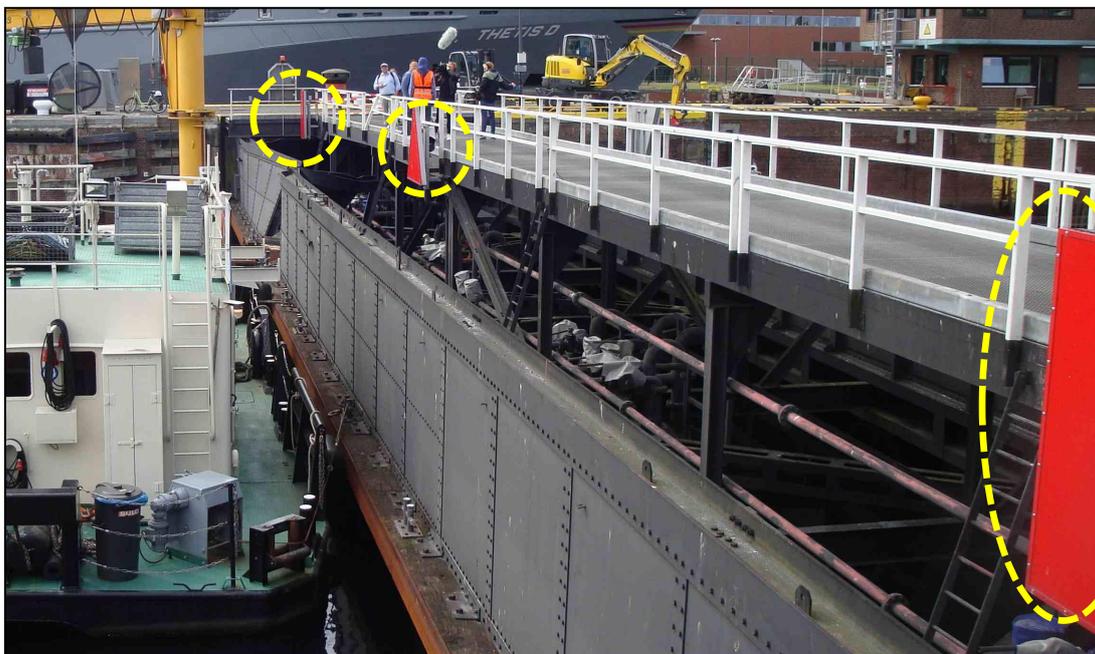
Neben den der Verkehrsregelung dienenden Signalanlagen sind an der Oberkante des jeweiligen Schleusentores auf dessen rechter Seite, in der Mitte und auf der linken Seite drei große rote Warnlampen montiert (links und rechts in Form eines Rechtecks im Hochkantformat und in der Mitte in Form eines Dreiecks; vgl. **Abb. 41 f.**). Schiffsführungen und Lotsen wird durch diese Warneinrichtung auch dann klar erkennbar und unmissverständlich vor Augen geführt, dass das Schleusentor geschlossen ist, wenn bspw. die o. g. Signaleinrichtungen ausgefallen sein sollten und/oder die Konturen des geschlossenen Tores sich bei Dunkelheit oder wegen sonstiger Sichtbeeinträchtigungen optisch nicht zweifelsfrei identifizieren lassen.

Abbildung 42: Positionen der drei Warnlampen an der Oberkante des geschlossenen Schleusentores
