Bundesstelle für Seeunfalluntersuchung
Federal Bureau of Maritime Casualty Investigation

Untersuchungsbericht 301/21

Sehr schwerer Seeunfall

Untergang des Fischkutters RAMONA in der Elbmündung am 21. September 2021

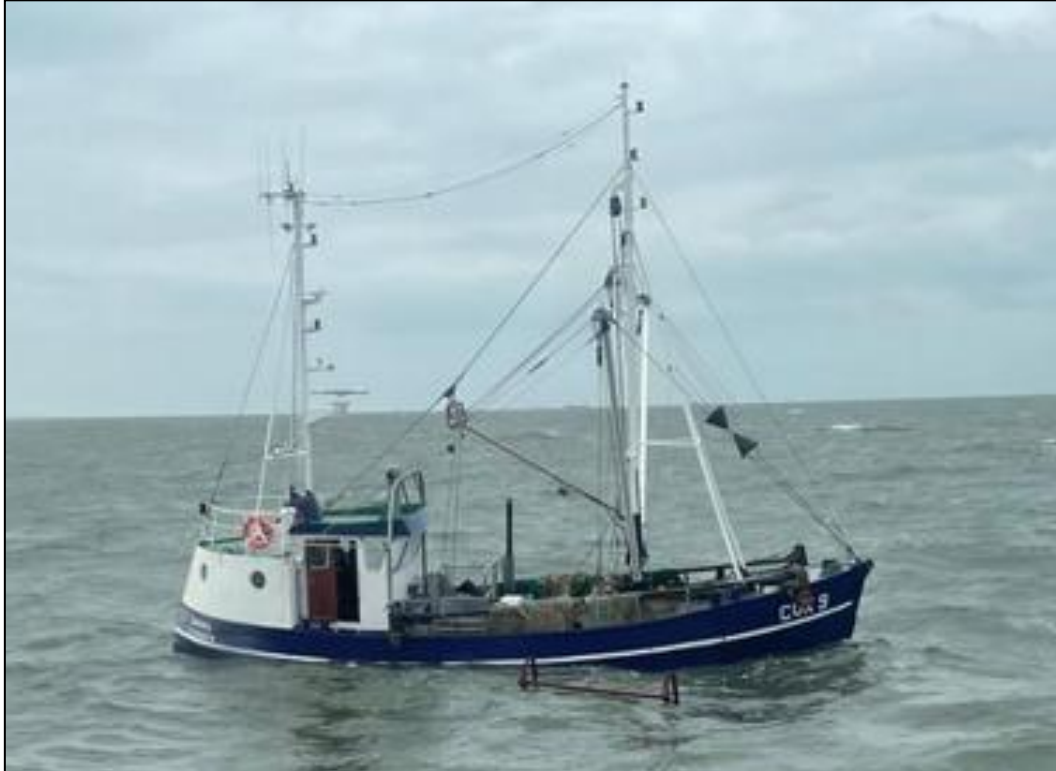
Abbildung 1: RAMONA, bereits im Sinken begriffen.²

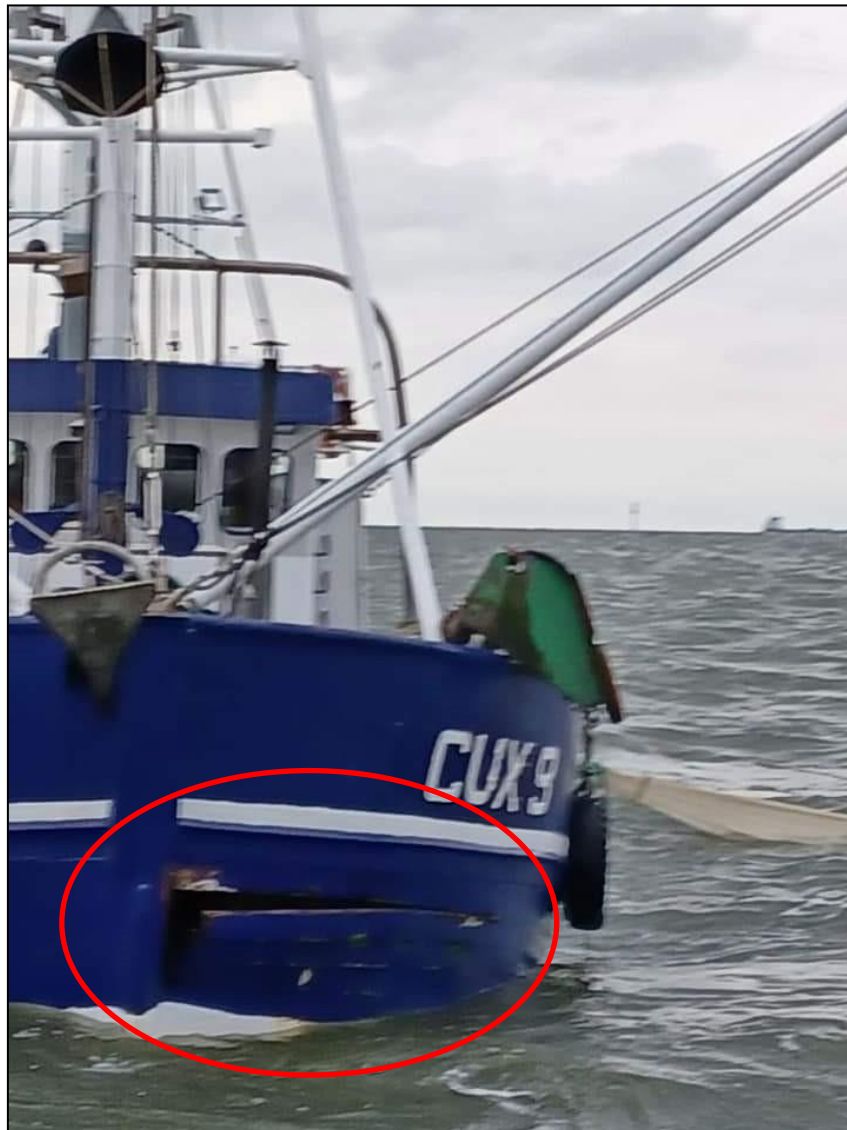
Abbildung 3 zeigt die abstehenden Planken am Bug der RAMONA. Das Bild liegt leider nicht in besserer Qualität vor, aber die BSU ist der Besatzung des Seenotrettungskreuzers ANNELIESE KRAMER dankbar für die Geistesgegenwart, in dieser Notsituation Fotos gemacht zu haben. So bekamen die Untersuchungen zur Unfallursache wenigstens Anhaltspunkte.

Abbildung 3: Die losen Planken am Bug der RAMONA⁴

Aufgrund des Totalverlustes des Fischkutters war es der BSU nicht möglich, die Ursache des entstandenen Lecks festzustellen. Naheliegend ist, dass es eine kaum bemerkbare Kollision mit einem Hindernis im Wasser gegeben haben muss, die dazu führte, dass sich die Planken am Bug lösten und dann sehr schnell viel Wasser eindrang. Es erscheint eher unwahrscheinlich, dass die RAMONA beim Ablegen in Cuxhaven so gegen ein Hindernis gestoßen ist, dass sie mit dem unbemerkten Leck noch drei Stunden lang über Wasser geblieben ist. Möglich ist es aber, dass sich beim Ablegen ein leichter Kontakt ergab, so dass sich die Planken am Bug kaum merklich gelöst haben, und sich dann durch den Seegang im Laufe der folgenden Stunden aber mehr und mehr lösten, bis der Wassereinbruch so stark wurde, dass er bemerkt werden konnte.

Trotz des glücklichen Umstands, dass die DGzRS Fotos vom havarierten Fischkutter machte, ist gerade das eine Foto, welches das Leck am Bug zeigt, so unscharf, dass keine Rückschlüsse möglich sind. Undeutlich sind an den losen Planken andersfarbige Flecke zu erkennen, die zwar wie leichte Beschädigungen und Farbabrieb aussehen und damit auf eine Kollision hindeuten könnten. Diese Farbflecke könnten aber ggf. auch schon unabhängig vom untersuchten Unfall durch andere Einflüsse entstanden sein. Ein Nachweis hierrüber konnte weder in die eine noch in die andere Richtung geführt werden, so dass die Unfallursache letzten Endes mangels anderer Erkenntnisse offen bleiben muss.
