**Bundesstelle für Seeunfalluntersuchung**  
**Federal Bureau of Maritime Casualty Investigation**  
Bundesoberbehörde im Geschäftsbereich des Bundesministeriums  
für Verkehr und digitale Infrastruktur

## **Untersuchungszwischenbericht**

### **Sehr schwerer Seeunfall 103/21**

#### **Personenunfall mit Todesfolge an Bord des Containerschiffes SEOUL EXPRESS auf See zwischen Manzanillo und Long Beach am 27. März 2021**

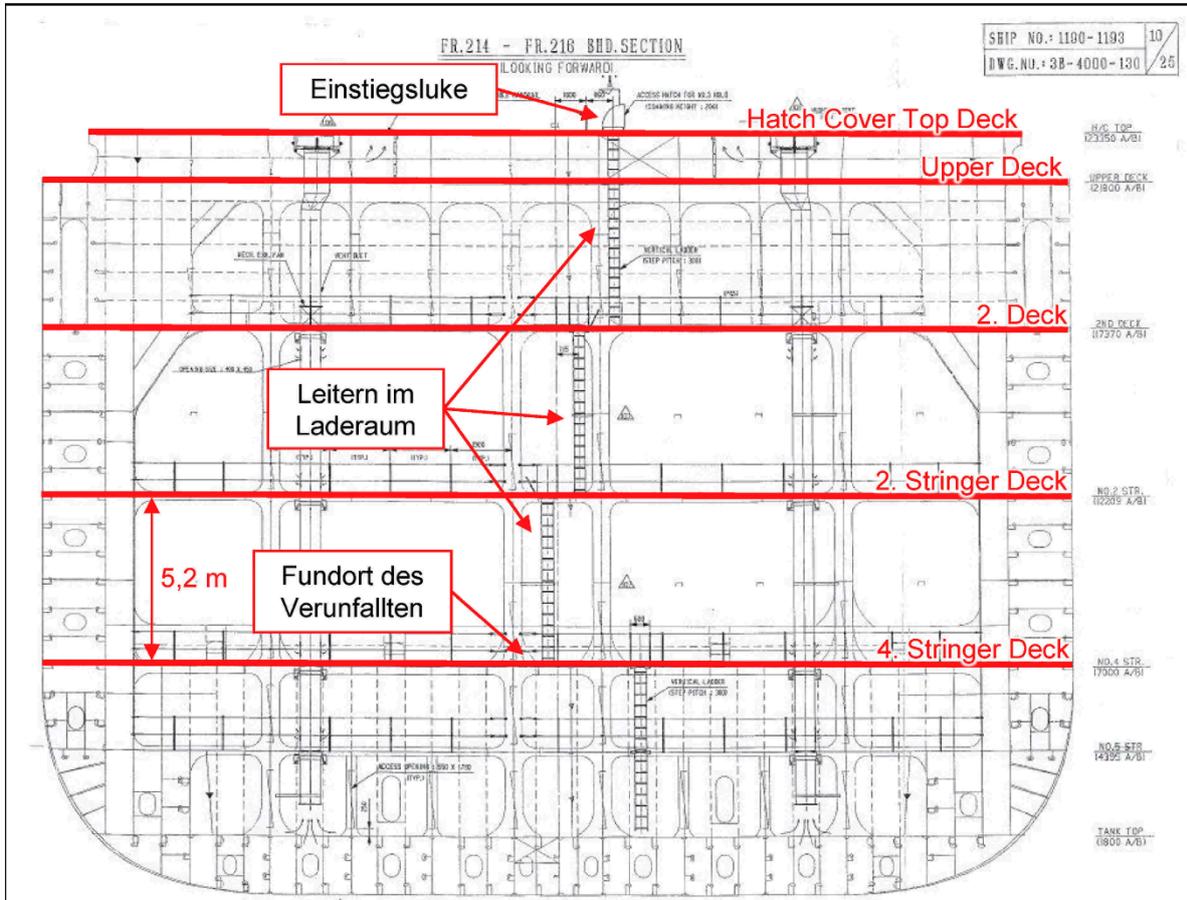
Abbildung 5: „Ladder Support Plan“ Laderaum Nr. 317

In Abbildung 5 kann die Bezeichnung der einzelnen Decks der SEOUL EXPRESS sowie der Abstieg in den Laderaum über die versetzt angeordneten Leitern nachvollzogen werden:

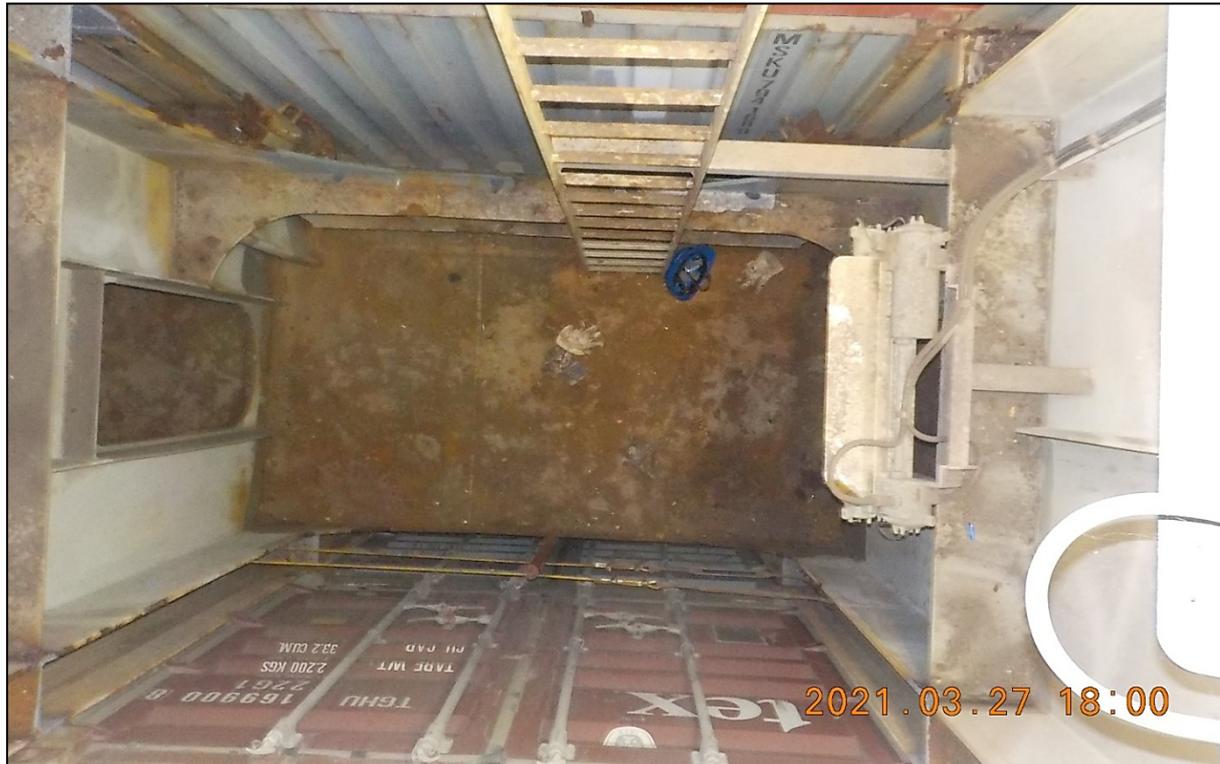
Abbildung 6: Blick von oben auf das 4. Stringer Deck in Laderaum Nr. 3, Unfallort<sup>18</sup>

Abbildung 6 zeigt den Blick vom 2. Stringer Deck auf das darunterliegende 4. Stringer Deck, wo am Fuß der vertikalen Leiter der verunfallte Wachmann gefunden wurde, dessen Helm und Handschuhe ebenfalls auf dem Bild zu sehen sind.
