## **Untersuchungszwischenbericht**

### **Sehr schwerer Seeunfall 300/21**

**Brand im Maschinenraum des Fischkutters FREYJA  
mit anschließendem Untergang  
im Schleswig-Holsteinischen Wattenmeer  
in der Nacht vom 17. auf den 18. September 2021**

02. September 2022

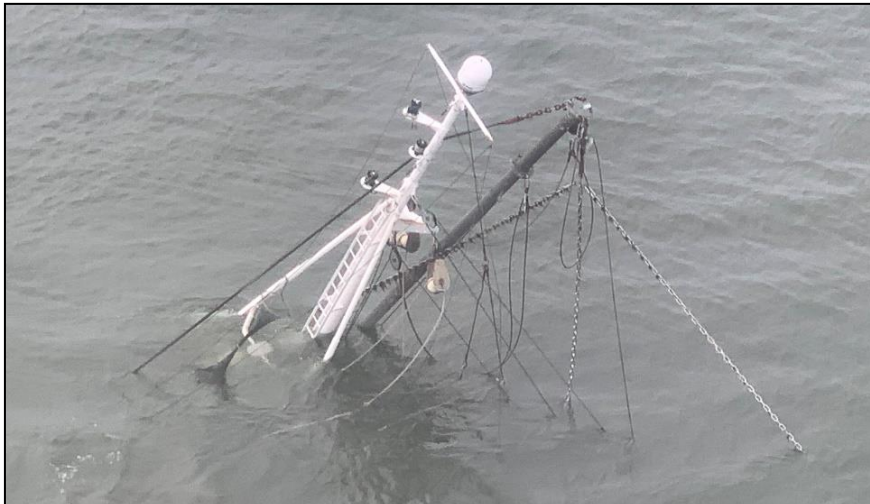
Parallel zu diesen Aktivitäten hatte MRCC BREMEN einen MAYDAY RELAY-Notruf ausgesendet und zwei Seenotrettungskreuzer zur Unfallstelle beordert. Auch ein WSP-Boot machte sich auf den Weg zum brennenden Kutter. Nach der Rettung der beiden Besatzungsmitglieder wurde für die Einsatzkräfte sehr schnell deutlich, dass weitergehende Notfallmaßnahmen, insbesondere eine kurzfristige und wirksame Brandbekämpfung auf Grund der Wasserstandsverhältnisse im Watt, vor allem aber wegen einer mutmaßlichen, vom Kutter ausgehenden Explosionsgefahr nicht in Betracht kamen. Zwangsläufig brannte das hölzerne Fahrzeug vollständig aus und versank gegen 02:45 Uhr im Wasser. Lediglich die Mastspitze ragte aus der Wasseroberfläche heraus (vgl. **Abb. 3**).

Abbildung 3: Aus dem Wasser herausragende Mastspitze des gesunkenen Fischkutters FREYJA<sup>4</sup>

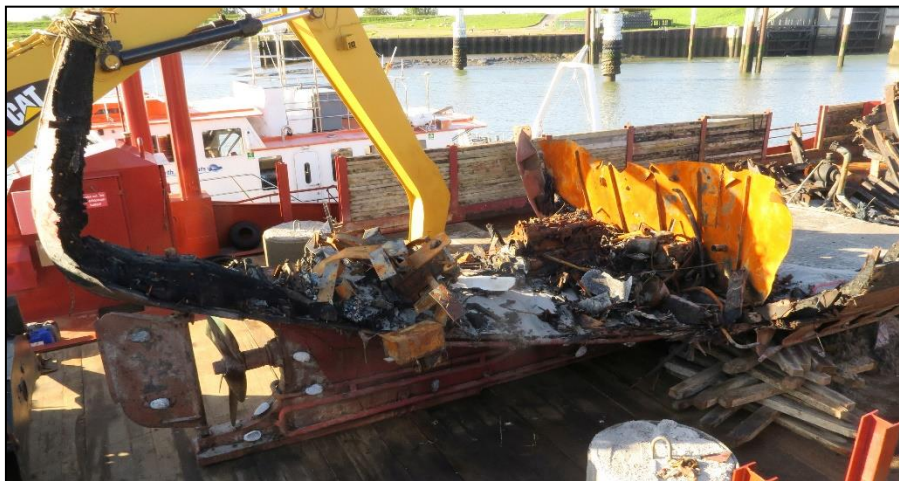
Am 11. Oktober 2021 inspizierte das Untersucherteam das an Bord des Arbeitsschiffes CATJAN gelagerte und durch den Brand sehr stark beschädigte Wrack der FREYJA.

Abbildung 4: Ausgebranntes Wrack FK FREYJA  
(hier: achterer Fahrzeugteil mit Schiffsschraube und Überresten des Maschinenraums)
