**Bundesstelle für Seeunfalluntersuchung**  
Federal Bureau of Maritime Casualty Investigation

## **Untersuchungszwischenbericht**

### **Sehr schwerer Seeunfall 301/21**

#### **Untergang des Fischkutters RAMONA in der Elbmündung am 21. September 2021**

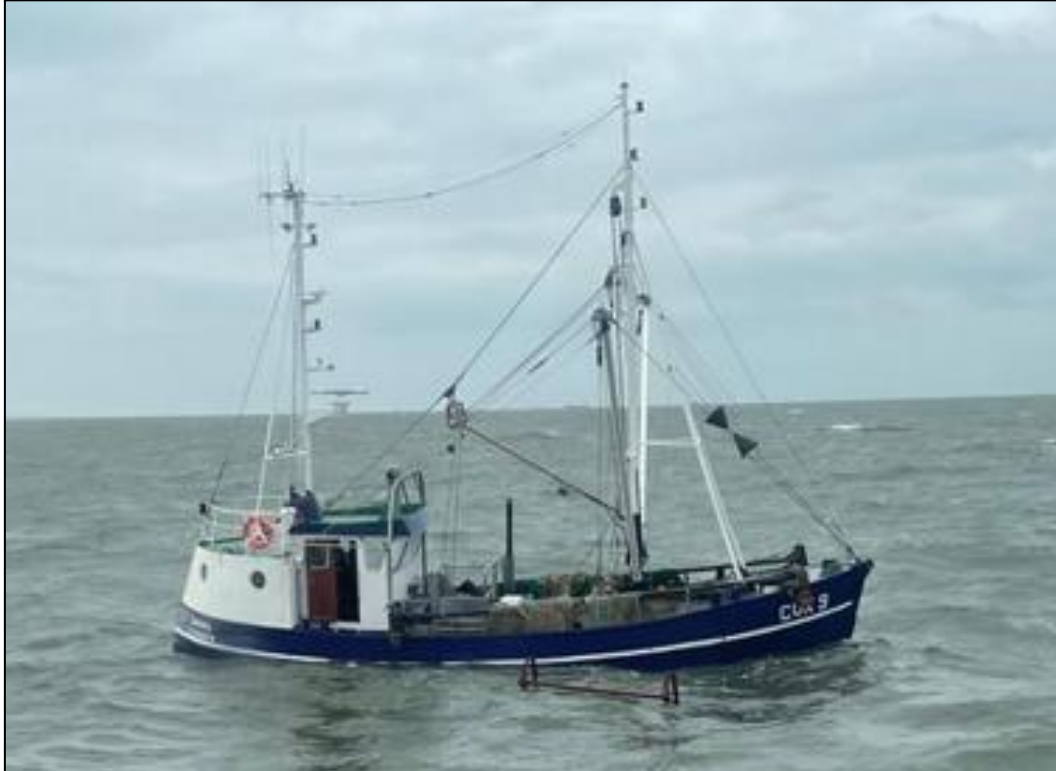
Abbildung 1: RAMONA, bereits im Sinken begriffen.<sup>1</sup>

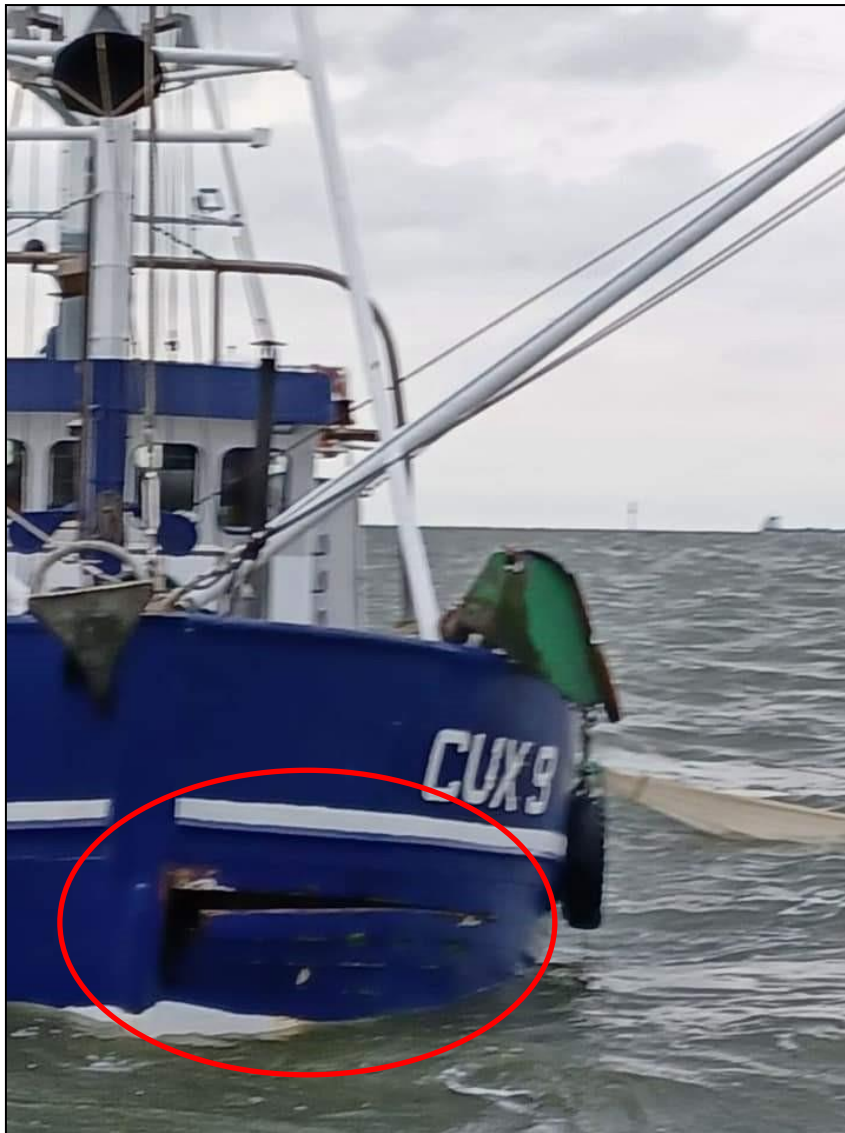
Gegen 09:00 Uhr stellte der Kapitän fest, dass sich im Bugbereich Planken gelöst hatten und das Schiff Wasser machte. Dieser Wassereinbruch war so stark, dass der Kapitän um 09:21 Uhr einen Notruf absetzte und alle Personen ihre Überlebensanzüge anziehen ließ, um sie dann in die mitgeführte und inzwischen aktivierte Rettungsinsel steigen zu lassen.

Abbildung 3: Die losen Planken am Bug der RAMONA<sup>5</sup>

Abbildung 3 zeigt die abstehenden Planken am Bug der RAMONA. Das Bild liegt leider nicht in besserer Qualität vor, aber die BSU ist der Besatzung des Seenotrettungskreuzers ANNELIESE KRAMER dankbar für die Geistesgegenwart, in dieser Notsituation Fotos gemacht zu haben. So bekommen Untersuchungen zur Unfallursache wenigstens Anhaltspunkte.
