## **Untersuchungszwischenbericht**

### **Schwerer Seeunfall 95/21**

#### **Autotransporter ENDURANCE Kontakt mit Pier/Trockendock in Folge Leinenbruchs in Bremerhaven am 13. März 2021**

16. März 2022

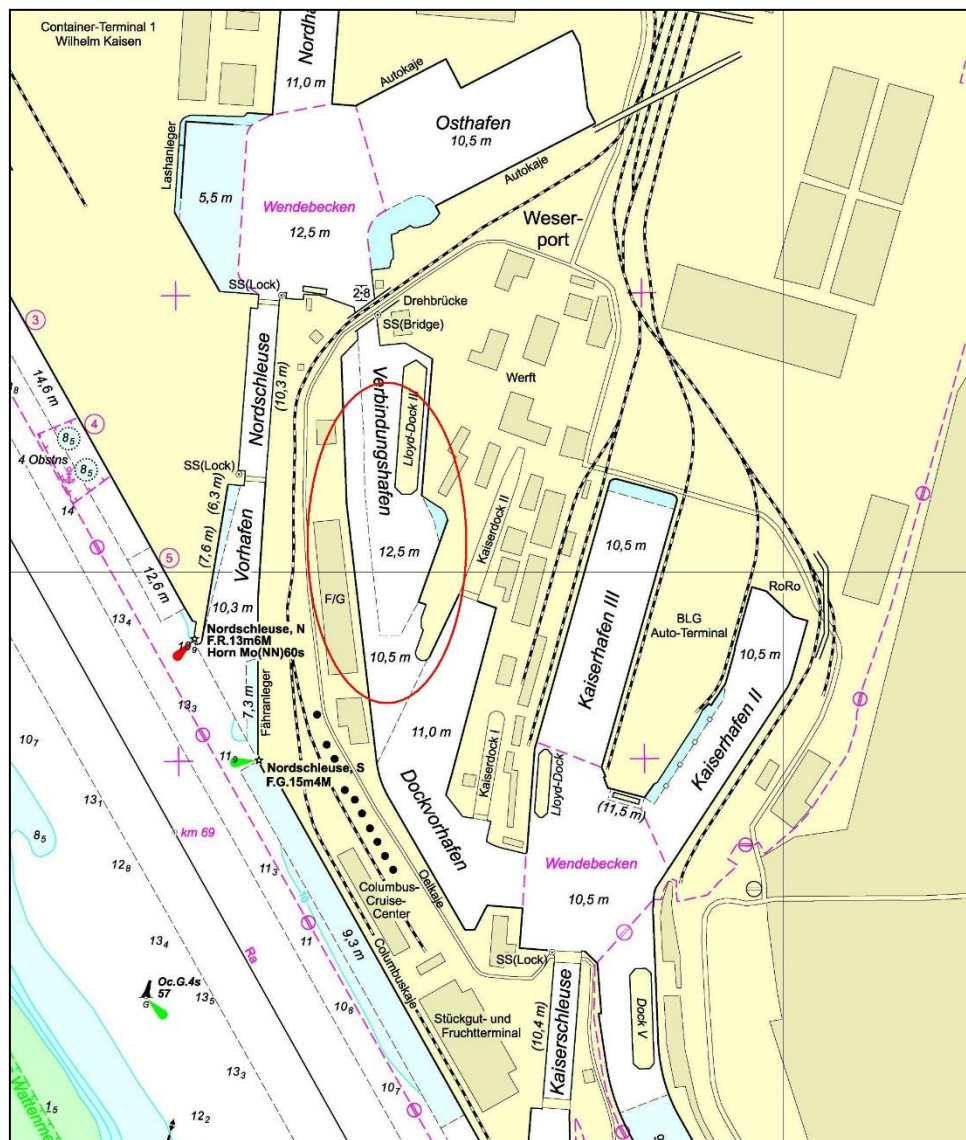
Abbildung 2: Unfallort<sup>3</sup>

- Zwei Schwimmpontons wurden in den bereits vorher schadhaften Kai aus Beton geschoben.
- Ein Fender riss ab und versank.
- Am südlichen Ende des Schwimmdocks wurde das vordere Ende der rechten Deckskante nach innen gedrückt und das Deck in diesem Bereich nach unten gebogen.
