**Summarischer Untersuchungsbericht
zu 359/22 und 513/22**

**Personenunfälle an Bord der ROBIN HOOD
auf der Ostsee
am 19. Juni 2022 und am 26. Juni 2022**

30. August 2023

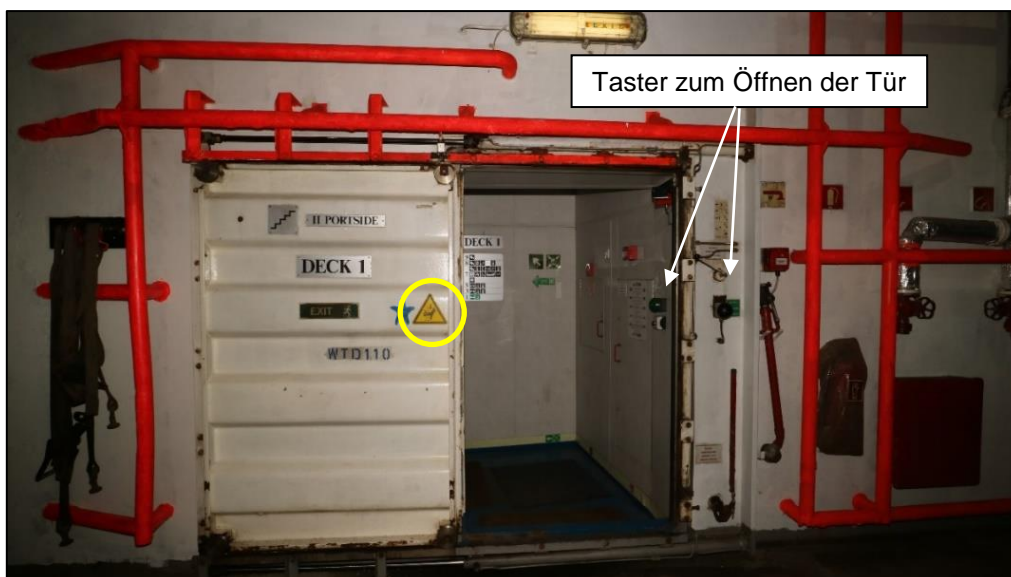
Abbildung 4: Wasserdichte Tür Nr. 110 in Deck 1 im geöffneten Zustand⁷
Im gelben Kreis das Warnzeichen Quetschgefahr.

An der Schiebetür und in der Umgebung der Tür auf der Seite des Treppenhauses sowie auf der Seite des Fahrzeugdecks waren durch den Betreiber des Schiffes keine Hinweise dazu angebracht, dass ein Durchschreiten der Türöffnung erst nach dem vollständigen Öffnen der Tür erfolgen sollte oder durfte. Das Schild mit dem Hinweis auf die Quetschgefahr war an der Wand des Treppenhauses (siehe Abbildungen 6 und 7) und auf der Seite des Fahrzeugdecks an der Schiebetür (siehe Abbildung 2) angebracht. Da das Warnzeichen im Treppenhaus auf der Seite angebracht ist, zu der sich die Tür schließt, ist für den Nutzer nur auf der Schließseite eine Gefahr auf den ersten Blick erkennbar.

Das verwendete Warnzeichen (Abbildung 4) ist zwar verständlich in Bezug auf die bezweckte Warnung, es bezieht sich aber eigentlich auf die „Warnung vor Quetschgefahr der Hand zwischen Werkzeugen einer Presse“⁹.

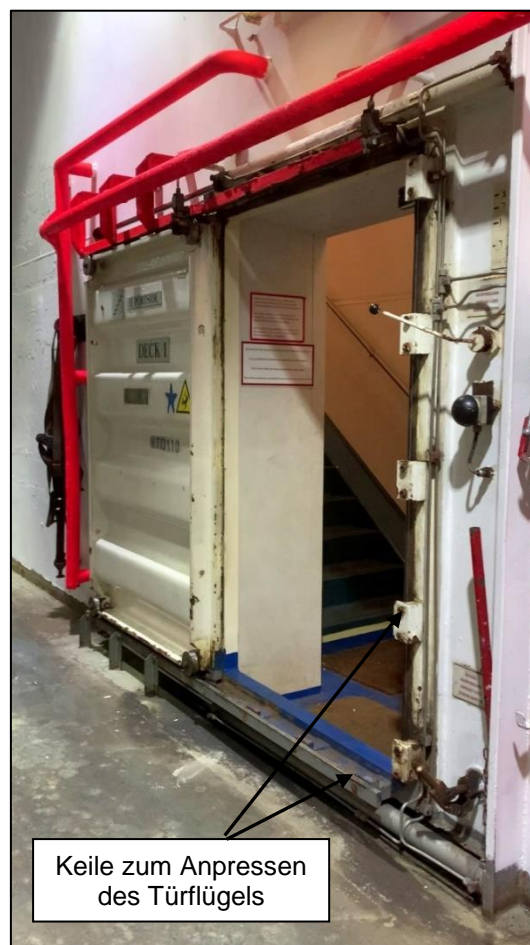
Abbildung 5: Wasserdichte Tür 110 in Deck 1 im geöffneten Zustand⁸
Die roten Rohre dienen dem Schutz der Türmechanik. Rot ist auch die Führung der Tür an der Oberseite. Durch die Türöffnung hindurch ist das Treppenhaus erkennbar.

Die Schiebetür läuft auf Rollen, die an der Ober- und Unterseite des Türflügels angebracht sind. Der Hydraulikzylinder für die Bewegung befindet sich in Bodennähe auf der Seite des Fahrzeugdecks. Konstruktiv bedingt ist daher eine ca. 20 cm hohe Schwelle vorhanden.

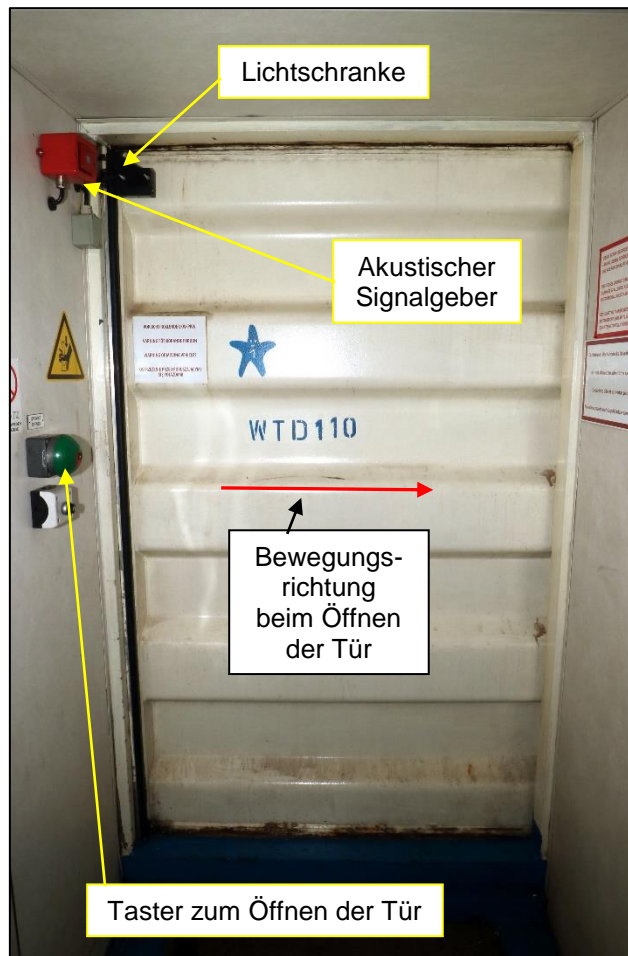
Abbildung 8: Blick auf die wasserdichte Tür 110 vom Treppenhaus aus¹¹

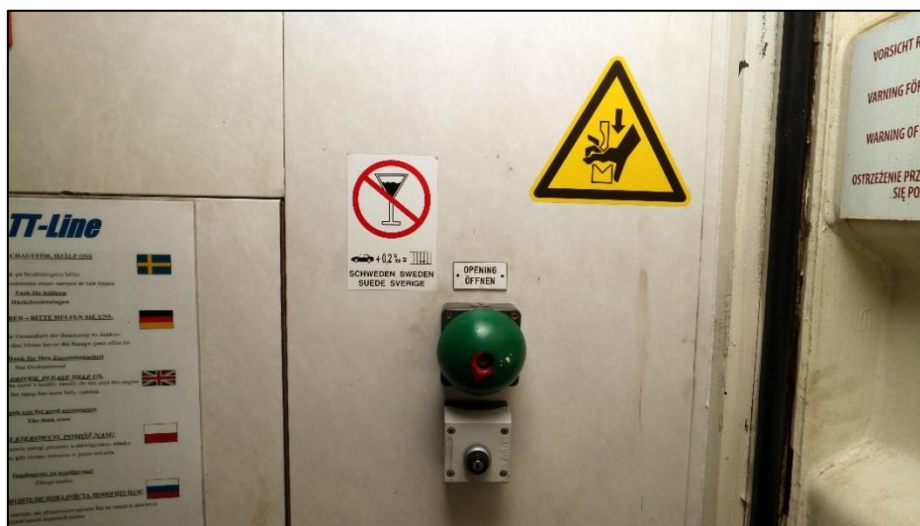
Abbildung 9: Taster zum Öffnen der Tür und Warnschild „Vorsicht Quetschgefahr“¹²

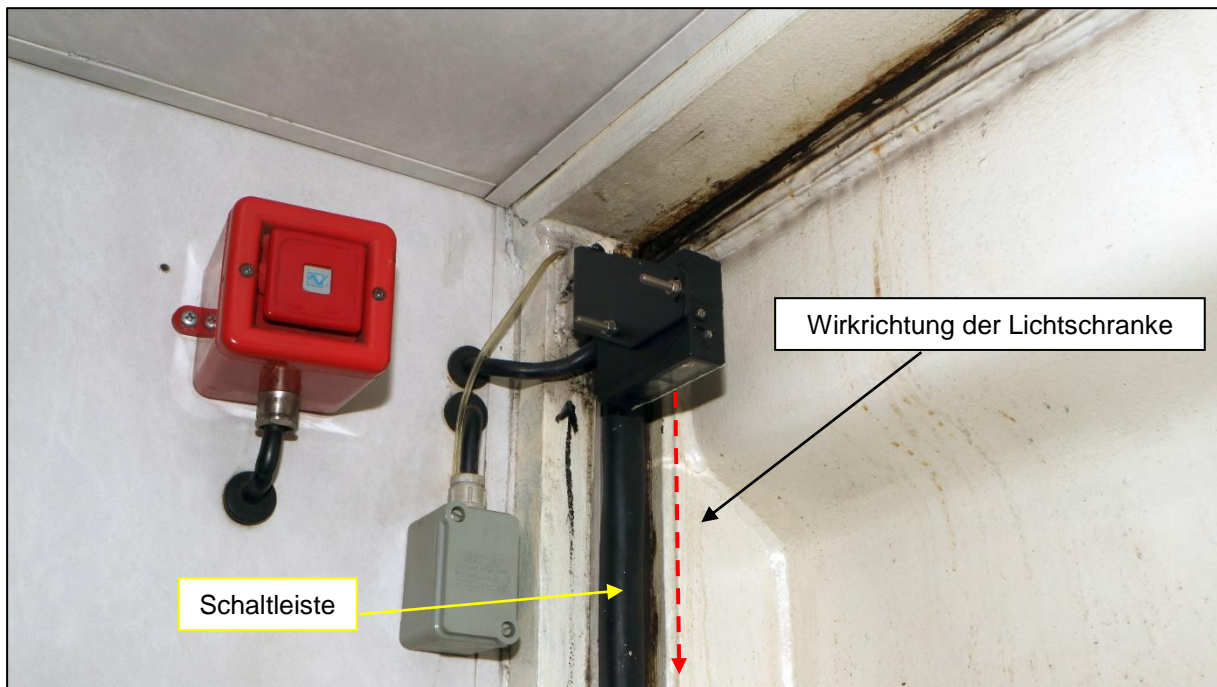
Abbildung 10: Akustischer Signalgeber und Lichtschranke sowie Schaltleiste¹³

Das andere Sicherungssystem ist eine druckempfindliche Schaltleiste. Diese Schaltleiste unterbricht das Schließen der Schiebetür, wenn die gummiummantelte Leiste mit wenig Kraft eingedrückt wird.

Das Auslösen des jeweiligen Sicherungssystems führt zum unmittelbaren Stoppen der Bewegung der Tür. Dabei ist kein Nachlauf vorhanden. Die Tür öffnet sich dann wieder.

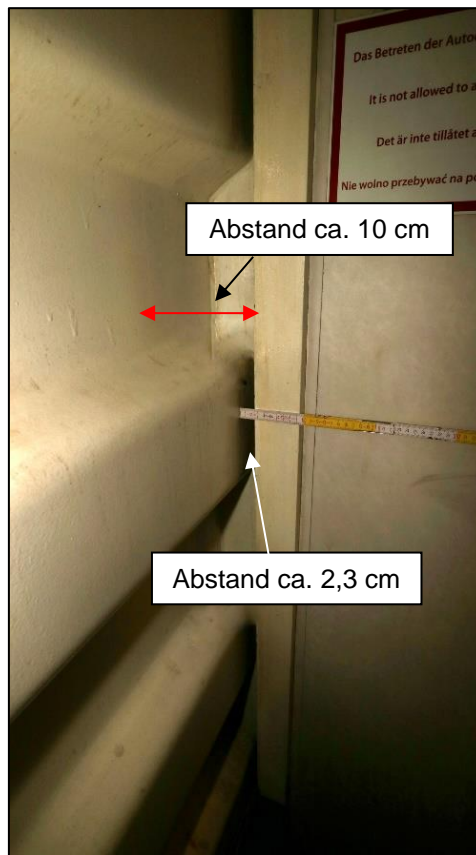
Da beim Auffahren der Tür auf den ersten Blick keine Quetschgefahr bestand, waren auf der Seite, zu der sich die Tür beim Öffnen hinbewegte, keine baulichen oder technischen Sicherungen angebracht. Durch die wellenförmige Gestaltung des Türflügels bestand hier aber bei geschlossener und sich schließender Schiebetür die Möglichkeit, in den vorhandenen Freiraum zu greifen, der auf dieser Seite bis zum vollständigen Öffnen der Tür bestand. Der schmalste Abstand zwischen dem Türflügel und dem Türrahmen betrug dabei ca. 2,3 cm. Der größte Abstand betrug ca. 10 cm. Nach dem vollständigen Öffnen der Tür verblieb ein Spalt von ca. 0,3 cm zwischen Türflügel und Türrahmen. Die Gefahr der Fingerquetschung bestand also erst in der letzten Phase der Türöffnung.

Abbildung 11: Abstände zwischen Türflügel und Türrahmen bei geschlossener Tür¹⁴

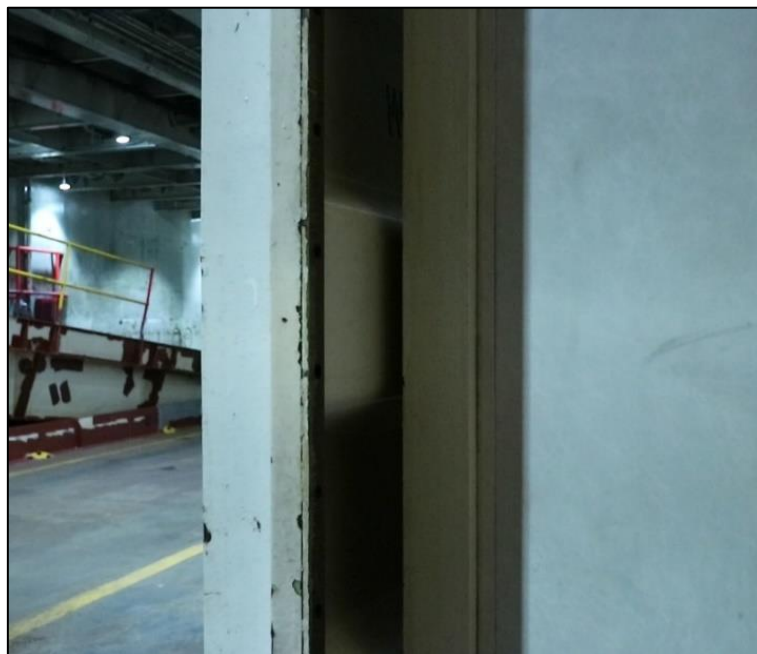
Abbildung 12: Wasserdichte Tür 110 während des Öffnens¹⁵

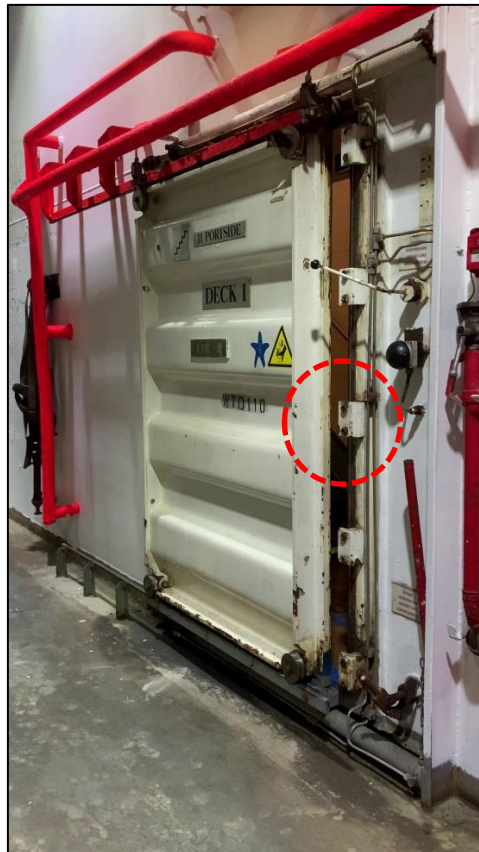
Während der Begehung des Schiffes wurde festgestellt, dass die an der Treppenhauseite der Schiebetür angebrachte Lichtschranke nicht den Bereich der Keile abdeckte. Hier war damit weder eine technische noch eine bauliche Sicherung gegen die Gefahr des Einguetschens vorhanden. Da die Keile etwas hervorstehen und sich einer der Keile in Griffhöhe befindet, war nicht auszuschließen, dass der Keil ergriffen wurde, um Halt zu suchen.

Abbildung 13: angenommener Ort, an dem sich die Verletzung ereignete¹⁶
Darstellung hier an Hand der gegenüberliegenden Tür 110. Alle vier durch Passagiere nutzbaren Schiebetüren im unteren Fahrzeugdeck sind technisch vergleichbar.
