**Bundesstelle für Seeunfalluntersuchung**  
Federal Bureau of Maritime Casualty Investigation

## **Summarischer Untersuchungsbericht 6/22**

**Schwerer Personenunfall beim Umgang mit einer  
Festmacherleine auf dem Schlepper ZP BOXER  
im Hamburger Hafen am 4. Januar 2022**

05. Mai 2023

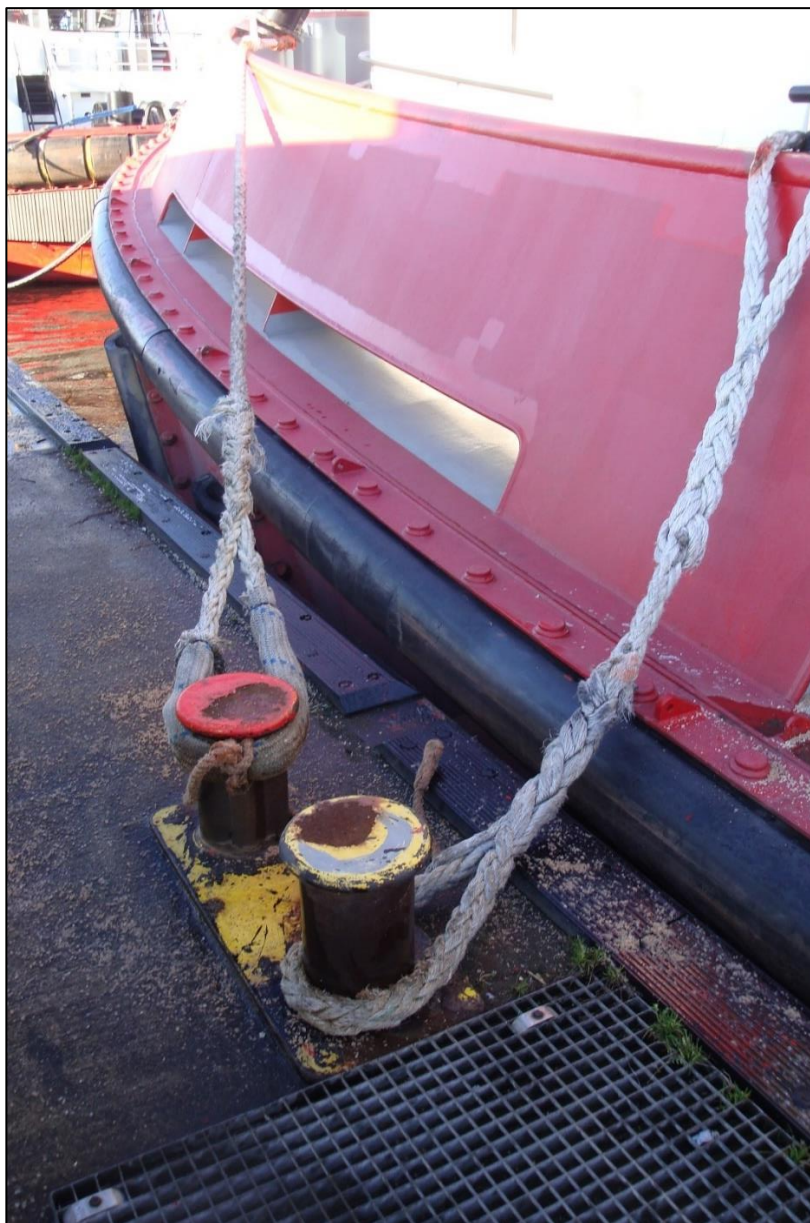
Maschinisten, die Vorspring vom Decksman mit den Augen bereits über die jeweiligen Poller ausgebracht worden. Der Schlepper war in langsamer Vorfahrt, um die Lose aus den in der Länge bereits voreingestellten Leinen herauszuholen, bevor dann die beiden Vorleinen auf den Poller gelegt werden sollten. Plötzlich sei der Decksman nochmal an die Spring herangetreten, um die perspektivisch darüber liegenden Vorleinen (bzw. deren von ihm in den Händen gehaltenen Augen) unter der Spring hindurch zu ziehen. Dabei sei er, ohne es zu bemerken, mit dem rechten Fuß in das noch lose (ohne Zug auf der Leine) auf dem Boden liegende aber von ihm bereits über den Poller gelegte Auge der Vorspring getreten. Genau in diesem Moment kam Zug auf die Vorspring, da der Schlepper zwecks Einnahme der endgültigen Festmachposition langsam in Vorschichtung fuhr. Das Auge der Spring auf dem Poller zog sich blitzschnell zu und trennte dem Decksman den Fuß ab.

Abbildung 4: Leinensituation nach dem Unfall<sup>6</sup>

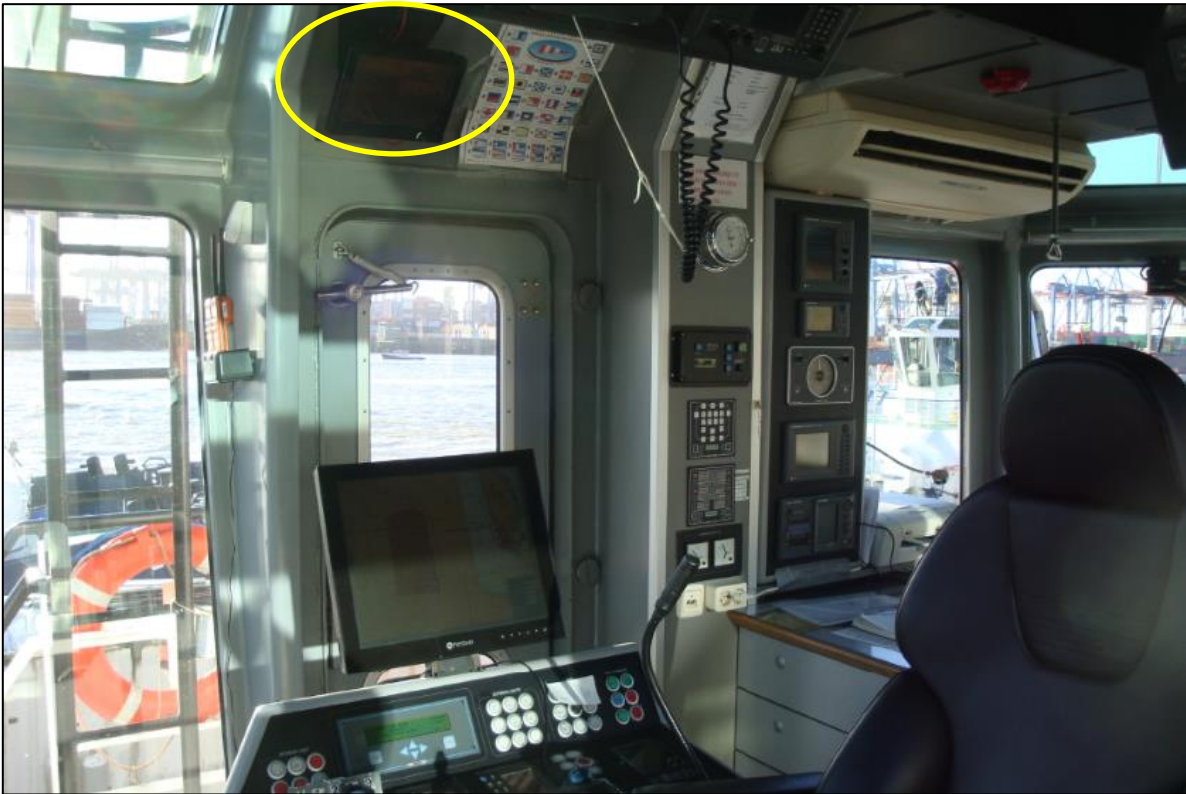
Bei der Besichtigung der Brücke bestätigte sich eine Aussage des Kapitäns, dass von dort aus der Unfallort mit bloßem Auge bauartbedingt nicht einsehbar ist, aber durch eine Kamera, die aber keine Videoaufzeichnung umfasst und deren Bild auch nicht gezoomt werden kann, „ausgeleuchtet“ wird.

Abbildung 6: Auf der Brücke mit Blick auf einen der beiden Monitore<sup>8</sup>

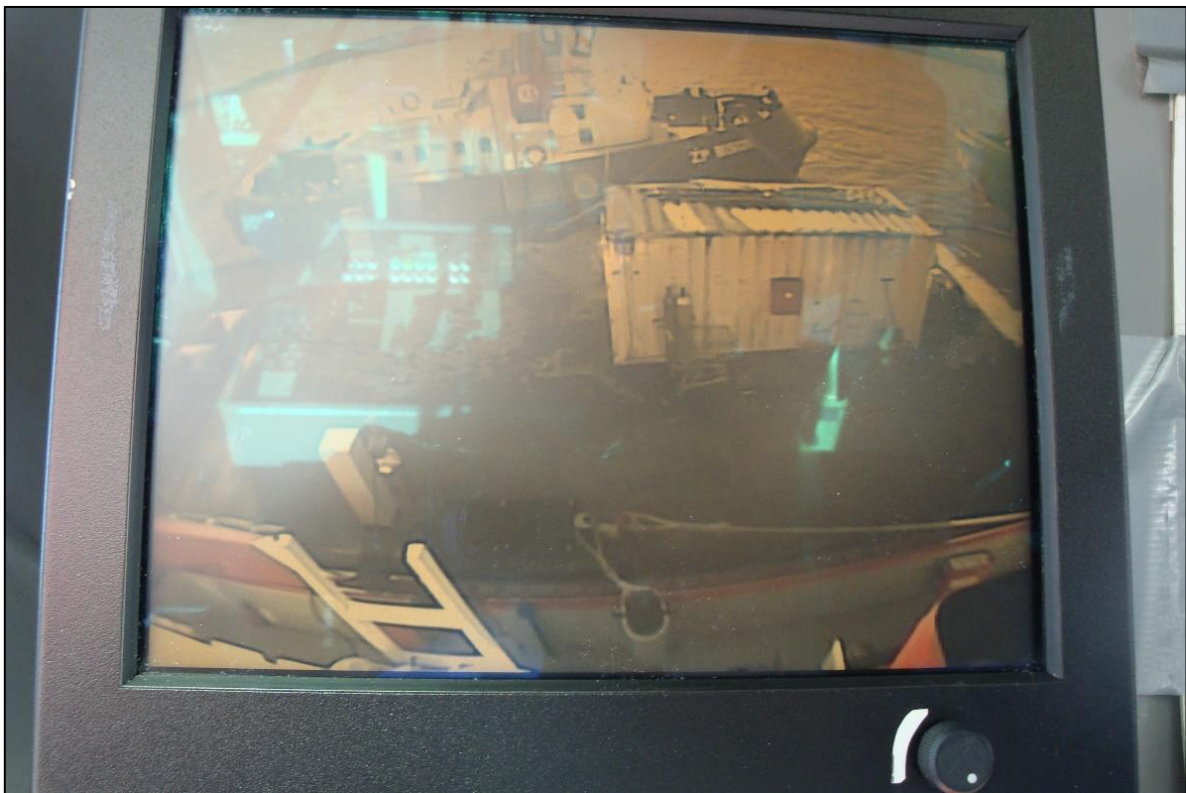
Kritikwürdig ist aufgefallen, dass die Monitore eine nach heutigen Maßstäben sehr geringe Bildschirmdiagonale (ca. max. 30 cm) aufweisen, und dass das Bild bei grellen/hellen Lichtverhältnissen, wie sie am Besichtigungstag (aber nicht am Unfalltag) herrschten, nur schwer zu erkennen ist. Die Abbildung 7 entspricht der Wahrnehmung der Untersucher.

Abbildung 7: Detailansicht (eingeschalteter) Monitor<sup>9</sup>

Im Verlaufe des Gespräches wurden auch die Gegebenheiten, im speziellen die beiden Monitore/Flachbildschirme, auf der Brücke diskutiert. Diese relativ kleinen Schwarz-weiß-Monitore sind jeweils steuerbord und backbord über den Brückeneingängen montiert. Die Auflösung der Monitore kann eher als gering beschrieben werden und bei ungünstigem Lichteinfall wird die Sicht noch verschlechtert. An dieser Stelle soll noch mal explizit erwähnt werden, dass diese Ausführung und Anordnung der Monitore für den Unfall nicht maßgeblich oder unfallursächlich war.

Dass der Kapitän durch größere und für wechselnde Lichtverhältnisse geeignete Monitore grundsätzlich einen besseren Blick auf die Pier gehabt hätte, ist anzunehmen. Ob er dadurch aber diesen oder einen ähnlichen Unfall hätte verhindern können, ist zu bezweifeln, da das Hineintreten des Decksmanns in das Auge der Leine und die kurze und langsame Vorfahrt des Schleppers nahezu zeitgleich und in Bruchteilen von Sekunden abliefen.

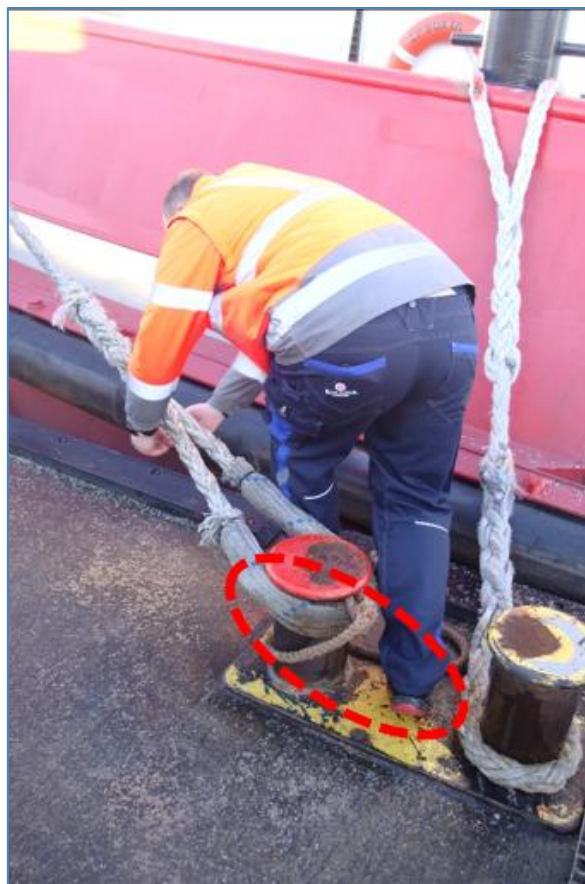
Die nachfolgende Abbildung zeigt den Maschinisten beim Nachstellen der Körperhaltung des Verunfallten beim oben beschriebenen Hantieren mit den Leinen. Der rechte Fuß stand dabei innerhalb des zum Unfallzeitpunkt lose über dem (roten) Poller liegenden Auge der (nur) im Foto unter Spannung stehenden Springleine.

Abbildung 8: Arbeitsposition und Leinenposition; nachgestellte Szene<sup>10</sup>

In Zusammenarbeit mit der von der Reederei beauftragten Fachkraft für Arbeitssicherheit wurde umgehend nach dem Unfall das Verfahren des Anlegens beziehungsweise Festmachens dahingehend geändert, dass der Kapitän wie gehabt auf der Brücke verbleibt, eine zweite Person nimmt einen Platz an Deck ein und die dritte Person begibt sich an Land. Die zuvor vor dem Schanzkleid bereitgelegten Leinen, werden durch die an Bord verbliebene Person an die dritte Person an Land durchgereicht und nicht mehr wie zuvor von der Pier aus von Bord gezogen. Des Weiteren wurden die an Bord befindlichen Leinen gegen Leinen mit einem kleineren Auge ausgetauscht. So soll unbeabsichtigtes Hineintreten in ein Leinenauge vermieden werden.

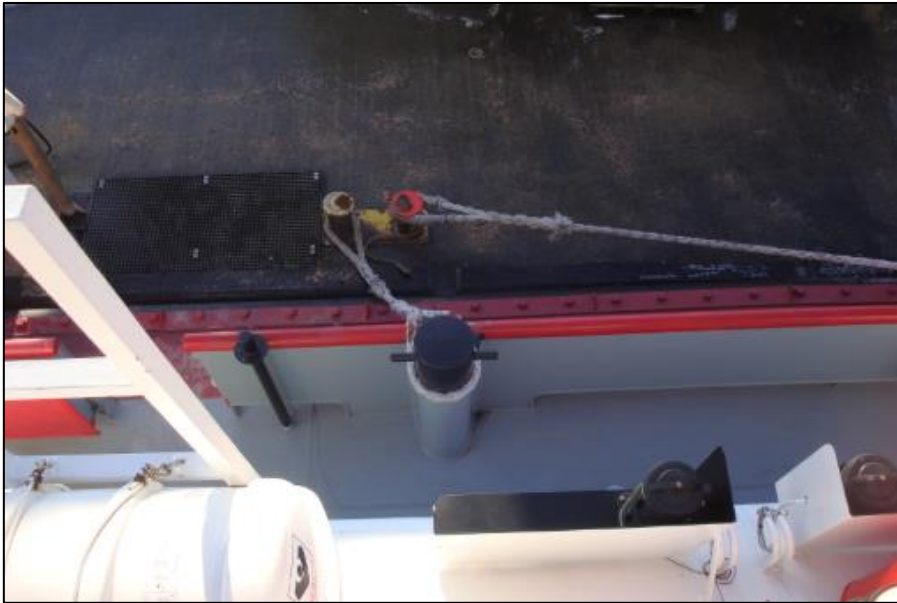
Vom Fahrstand des Schiffsführers aus kann der land-/und schiffsseitige, sich auf Mittschiffshöhe befindende Bereich, in dem sich der Unfall zugetragen hat, konstruktionsbedingt optisch nicht eingesehen werden. Oberhalb des Brückenhauses sind aber an Backbord- und an Steuerbordseite Kameras installiert, deren Bild den fraglichen Bereich auf der jeweiligen Schiffsseite „einfängt“ und auf jeweils einen kleinen Flachbildmonitor (ca. 30 cm Bildschirmdiagonale) überträgt. Die Monitore sind auf der Backbord- und auf der Steuerbordseite des Fahrstandes unter der Decke montiert.

Abbildung 9: Blick auf die Unfallstelle von der Brücke aus<sup>11</sup>

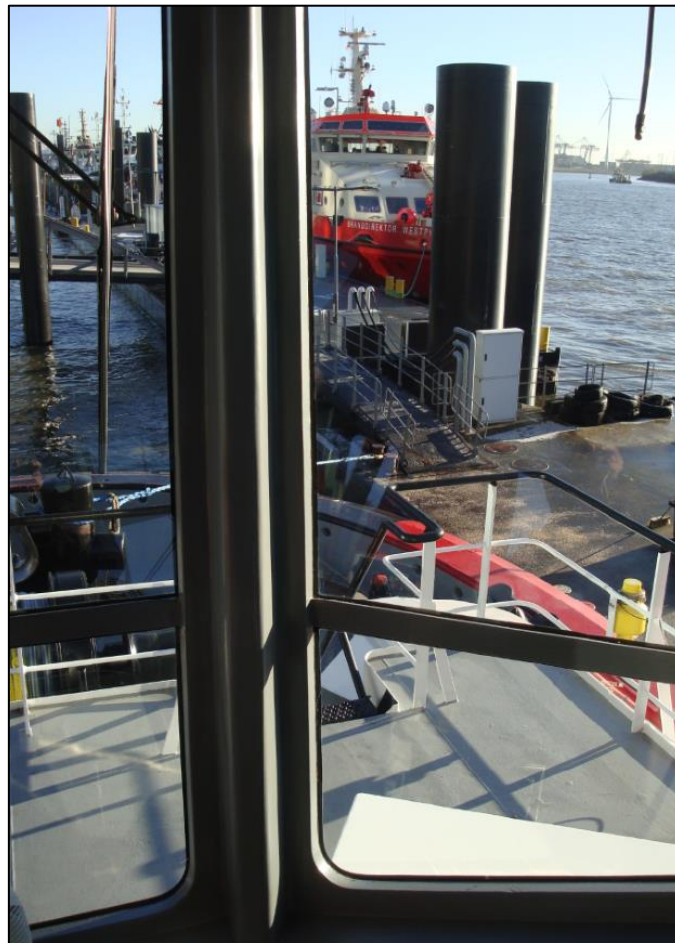
Abbildung 10: Blick auf die Achterleine von der Brücke aus<sup>12</sup>
