Bundesstelle für Seeunfalluntersuchung
Federal Bureau of Maritime Casualty Investigation

Untersuchungsbericht 138/22

Sehr schwerer Seeunfall

**Person über Bord mit Todesfolge
an Bord der Segelyacht SPEEDY GO
auf der Flensburger Förde am 8. April 2022**

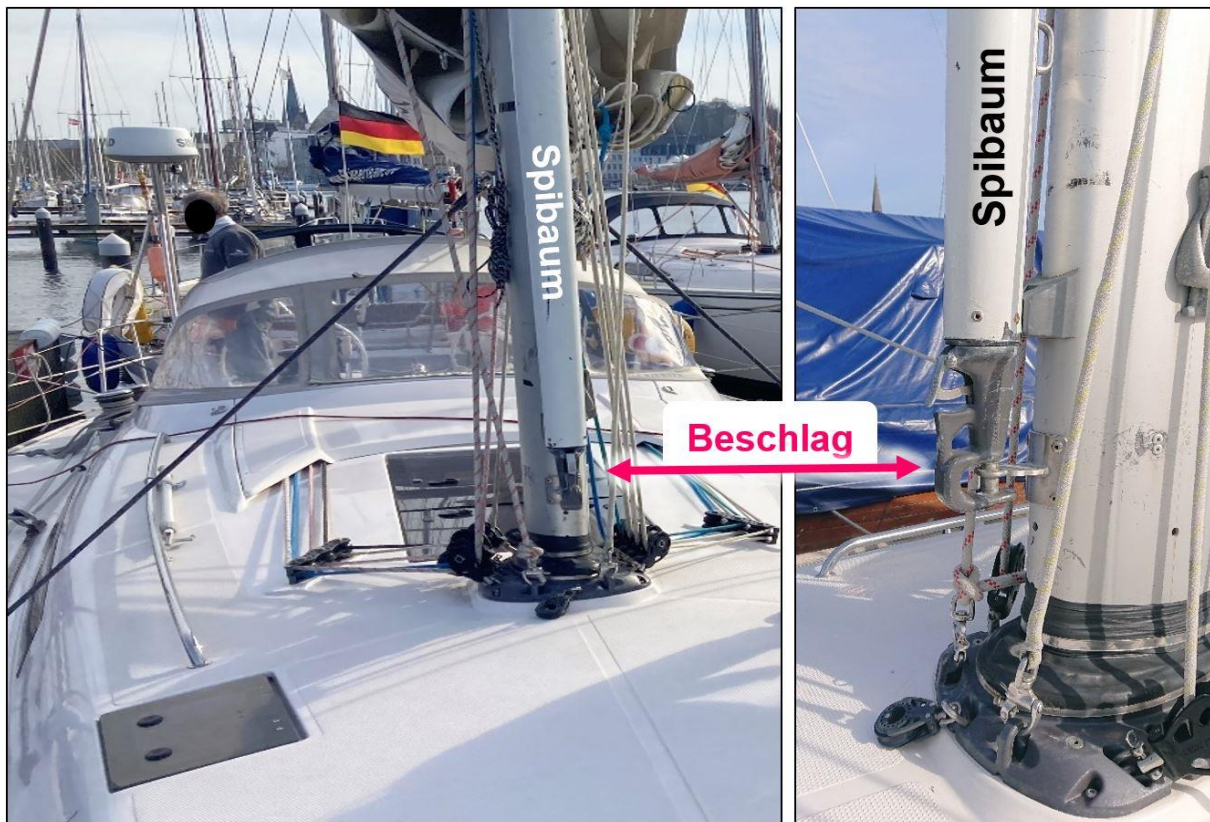
Abbildung 5: Am Mast befestigter Spinnakerbaum, wo sich die Schot verhakte²³

Während des Manövers verfangen sich die Schoten des Vorsegels unterhalb des Endbeschlags des am Mast gelagerten Spinnakerbaums²²:

Es war kaum noch Fahrt im Schiff, der Wind kam von Achtern, die Yacht lag relativ aufrecht ohne Krängung, das Vorsegel schlug im Wind und kam nicht frei. Der Skipper entschied sich kurzerhand dafür, selbst über die Backbordseite der Yacht auf die Back²⁴ zu gehen, um das Segel und die Schoten zu klarieren. Er trug weder eine Rettungsweste noch einen anderen Sicherheitsgurt/Harness, an dem eine Lifeline²⁵ hätte befestigt werden können, so dass er nicht angeleint war. Am Mast angekommen versuchte er zunächst selbst, die Schoten zu befreien und rief dann den Mitseglern im

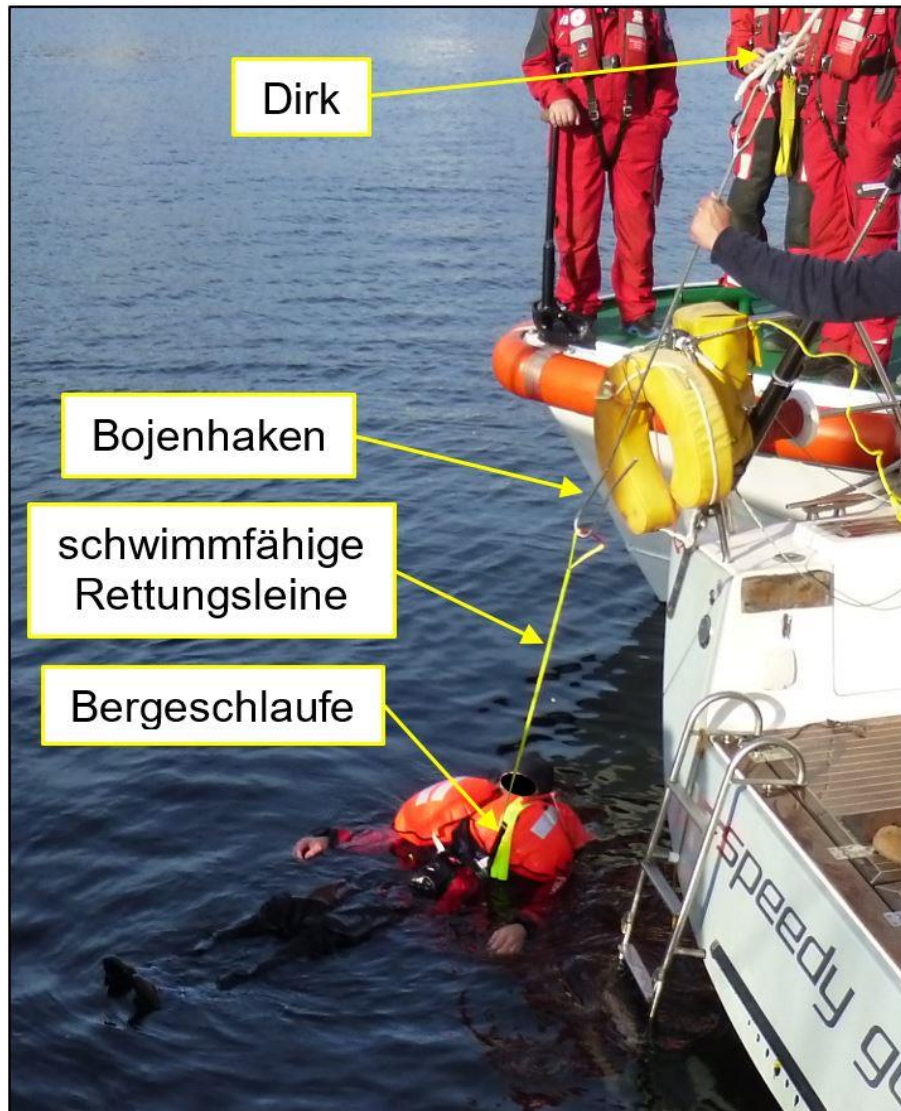
Abbildung 27: Rettung mittels an der Dirk befestigtem Bojenhaken¹⁰¹

Abschlagen der Dirk vom Großbaum und Befestigung eines Bojenhakens, mit dem die Öse oder die Bergeschlaufe der Rettungsweste oder ein Sicherheitsgurt „geangelt“ werden kann (gewählte Möglichkeit des Schiffsbetreibers der SPEEDY GO);
