## **Untersuchungsbericht 236/20**

### **Schwerer Seeunfall**

#### **Brand im Spülluftkanal der Hauptmaschine an Bord der EBBA MAERSK am 29. Juli 2020**

25. Mai 2023

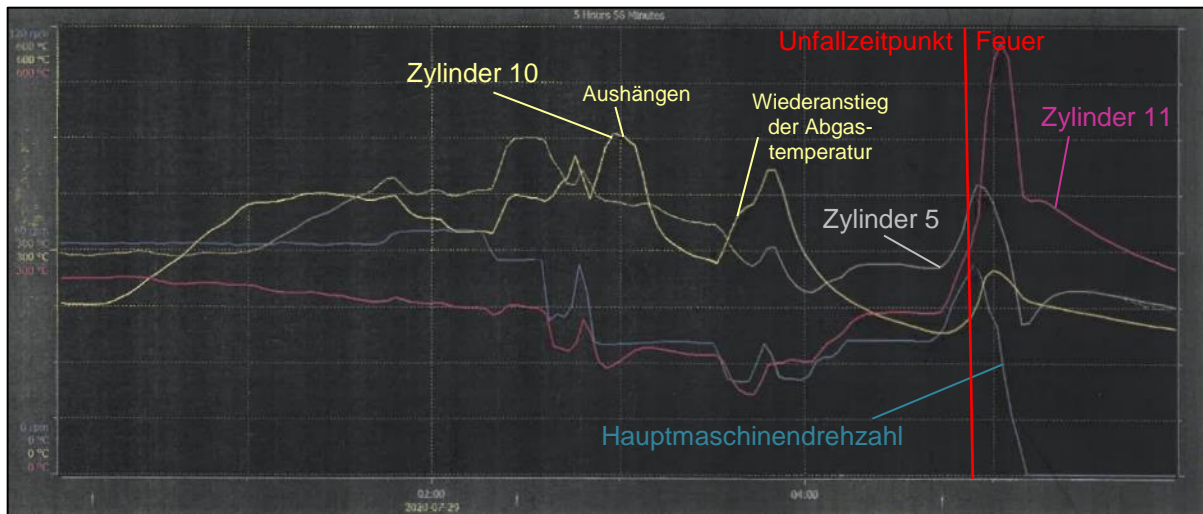
Abbildung 3: Verlauf einzelner Abgastemperaturen und Hauptmaschinendrehzahl<sup>14</sup>  
etwa zwischen 02:00 und 08:00 Uhr Ortszeit

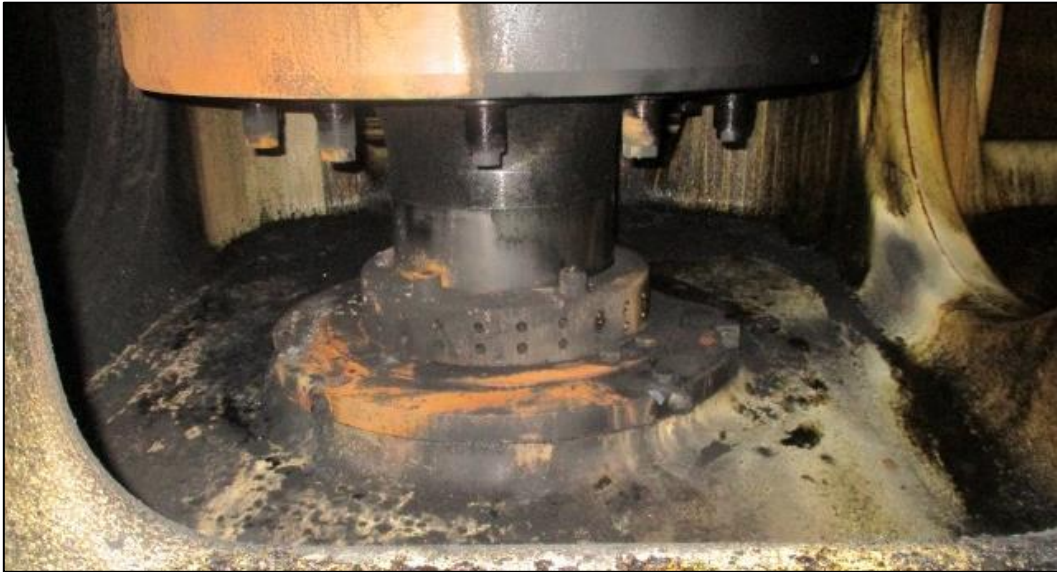
Bei der Begehung durch die BSU am 30.07.2020 waren die Brandspuren in und an der Hauptmaschine noch deutlich zu sehen.

Abbildung 4: Zwischenboden mit Stopfbuchse eines betroffenen Zylinders<sup>16</sup> mit Löschwasser-Rostspuren

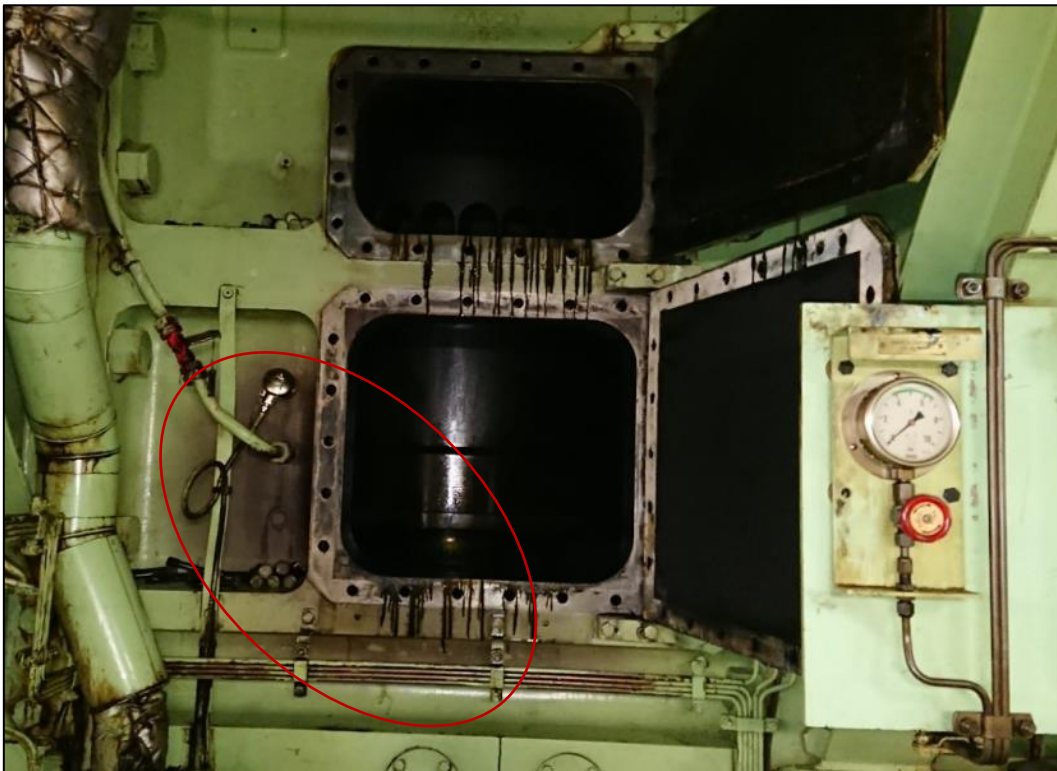
Abbildung 5: Von hohen Temperaturen verfärbter Anstrich der Hauptmaschine neben der Spülluftkanal-Inspektionsklappe eines vom Brand betroffenen Zylinders

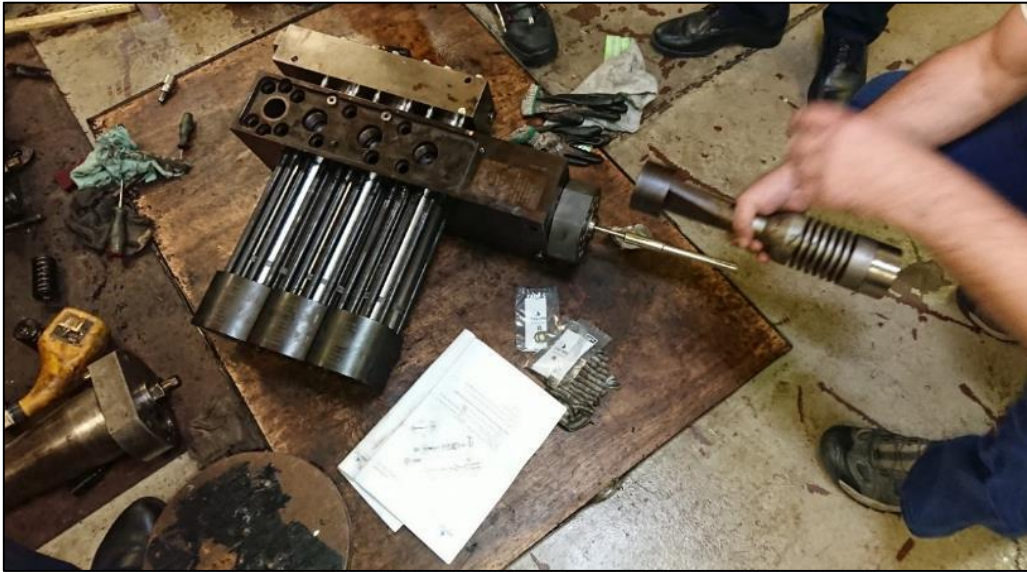
Die ICU von Zylinder 4 befand sich in der bordseitigen Überholung und konnte im zerlegten Zustand begutachtet werden.

Abbildung 6: Ausgebaute und zerlegte ICU  
mit den drei Einspritzsteuerventilen (links) und dem Mengenkolben (in der Hand)

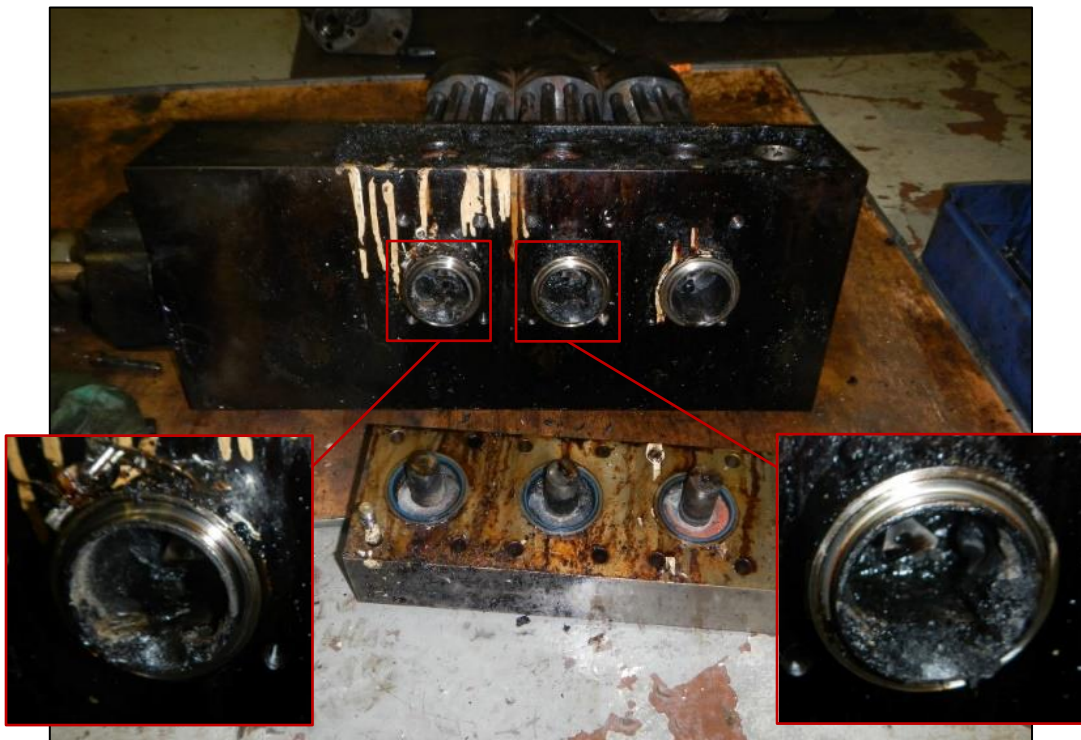
Die sog. „neutralen Räume“ zwischen den sog. „Rail Valves“ (wörtl. „Leitungsventile“, im Folgenden „Magnetventile“) und den Einspritzsteuerventilen waren deutlich mit einer teerartigen Substanz zugesetzt.<sup>17</sup>

Abbildung 7: Mit teerartiger Substanz verstopfte „neutrale Räume“ einer ICU

Um schnell weiterfahren zu können, wollte der Leiter der Maschinenanlage eine der ICUs vorläufig mit einer dafür vorgesehenen Absperrschraube drucklos machen (also den Kraftstoffzufluss absperren und sie auch mechanisch außer Betrieb nehmen, ohne sie ausbauen zu müssen). Die Schraube wies jedoch Schäden an ihrer Dichtfläche auf. Beide ICUs mussten also mit den beiden letzten sich an Bord befindlichen „overhaul kits“ überholt und dann wieder eingebaut werden. Der Zweite Technische Offizier arbeitete die Dichtschraube derweil auf.

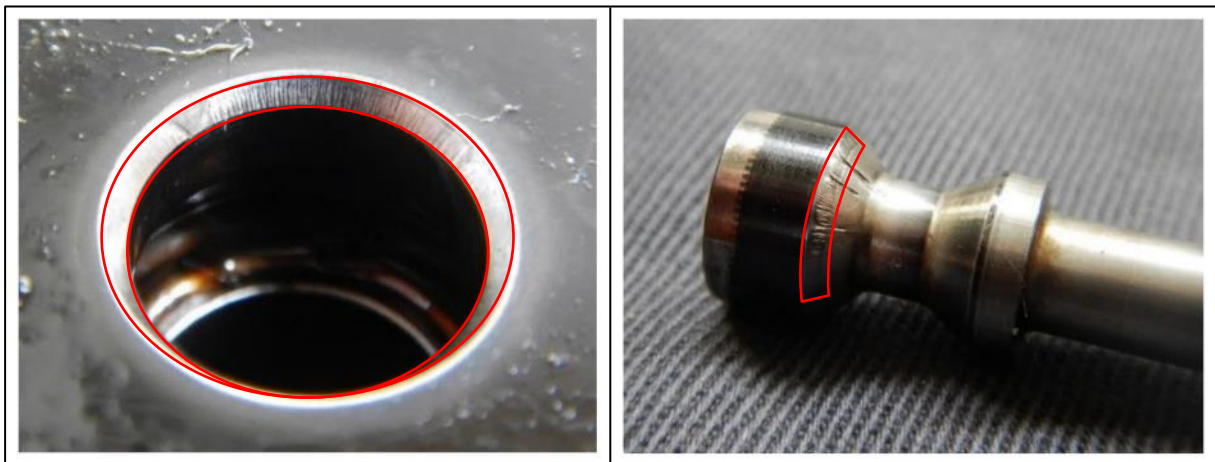
Abbildung 30: Verschleißspuren (z. B. Rillen) an Ventilsitz und -schieber eines Einspritzsteuerventils einer ICU eines RT-flex Großdiesels (Dichtflächen rot markiert)<sup>82</sup>

Dies sei darin begründet, dass auch, wenn die betroffene ICU nicht angesteuert werde, Kraftstoff in geringen, aber stetigen Mengen durch undichte Dichtflächen in Richtung Einspritzdüse transportiert und dort ggf. unkontrolliert (oder sogar durchgehend) eingespritzt werde (siehe Kapitel 3.2.4.4).

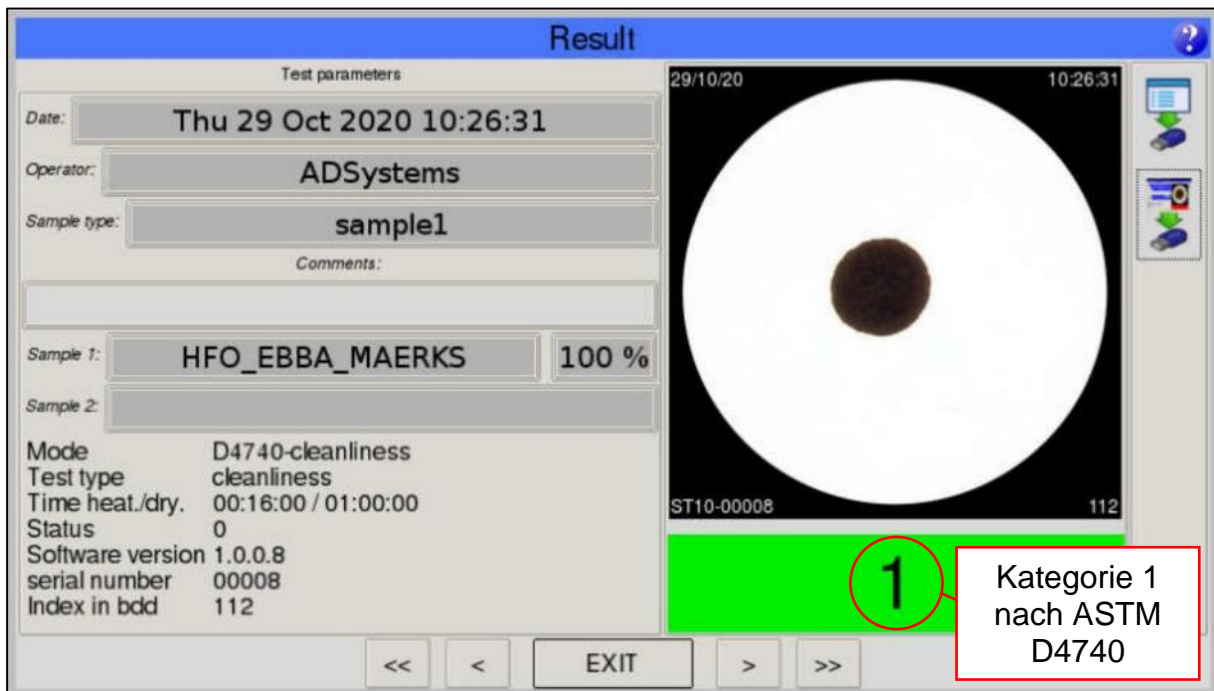
Abbildung 32: Tüpfeltest des vor der Umstellung verwendeten HFO<sup>90</sup>

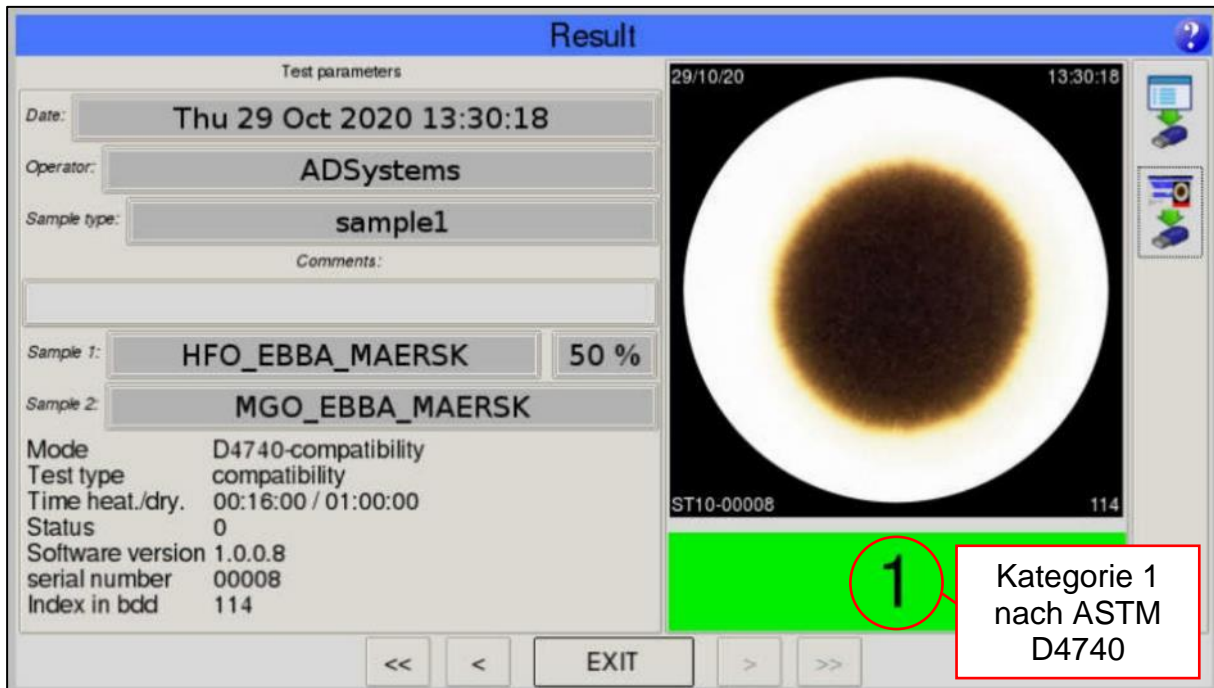
Im Kraftstofflabor der TUHH wurde ein weiterer automatisierter Tüpfeltest durchgeführt, diesmal wurden beide Kraftstoffe im Verhältnis 1:1 miteinander vermischt. Der Test ergab, dass das Gemisch stabil, die beiden Kraftstoffe also miteinander kompatibel waren (siehe Abbildung 33). Die eventuelle Lagerung des Gasöls in einem vorher für Schweröl verwendeten Tank hatte demzufolge keinen Einfluss auf seine Stabilität.

Abbildung 33: Tüpfeltest der beiden an der Umstellung beteiligten Kraftstoffe

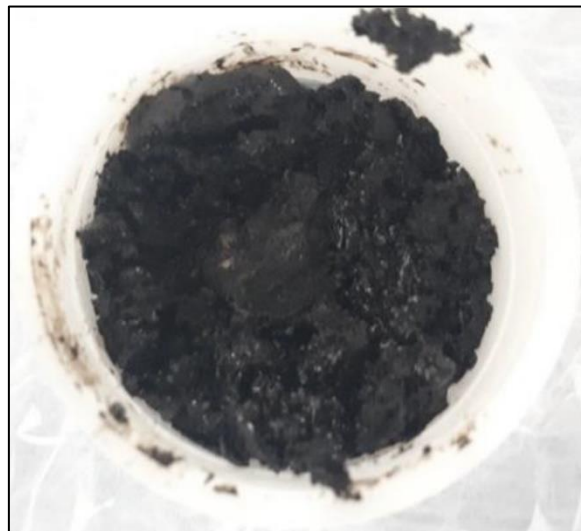
Die teerartige Ablagerung allerdings wies mehrere Auffälligkeiten auf. Neben einem auffälligen Aussehen (enthielt auch feste Brocken, siehe Abbildung 34) zeigte sich bei der XRF-Messung das Vorhandensein bzw. auffällig hohe Werte von Phosphor, Molybdän, Zink, Eisen und Kalzium. Zudem entsprach der Vanadiumwert dem des Schweröls, ebenso war der Schwefelgehalt erhöht (jeweils siehe Tabelle 3).

Abbildung 34: Teerartiger Rückstand  
in der Wiegeschale des Kraftstofflabors der TUHH

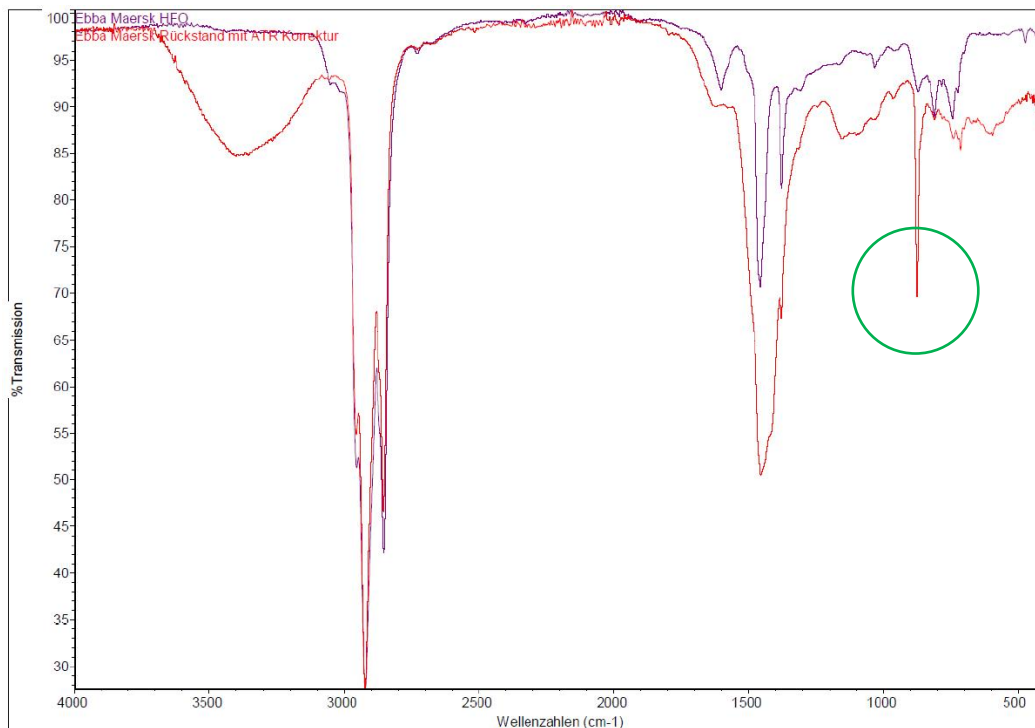
Bei der Aufnahme des ATR-Spektrums zeigte sich ein zunächst unbekannter Peak bei  $875\text{ cm}^{-1}$ , der sich nach einem umfassenden Bibliotheksvergleich als Kalziumkarbonat herausstellte. Dies passte zu den auffällig hohen Kalziumwerten der XRF-Messungen.

Abbildung 35: ATR-Spektrum der teerartigen Ablagerung (Kalziumkarbonat-Bande markiert)

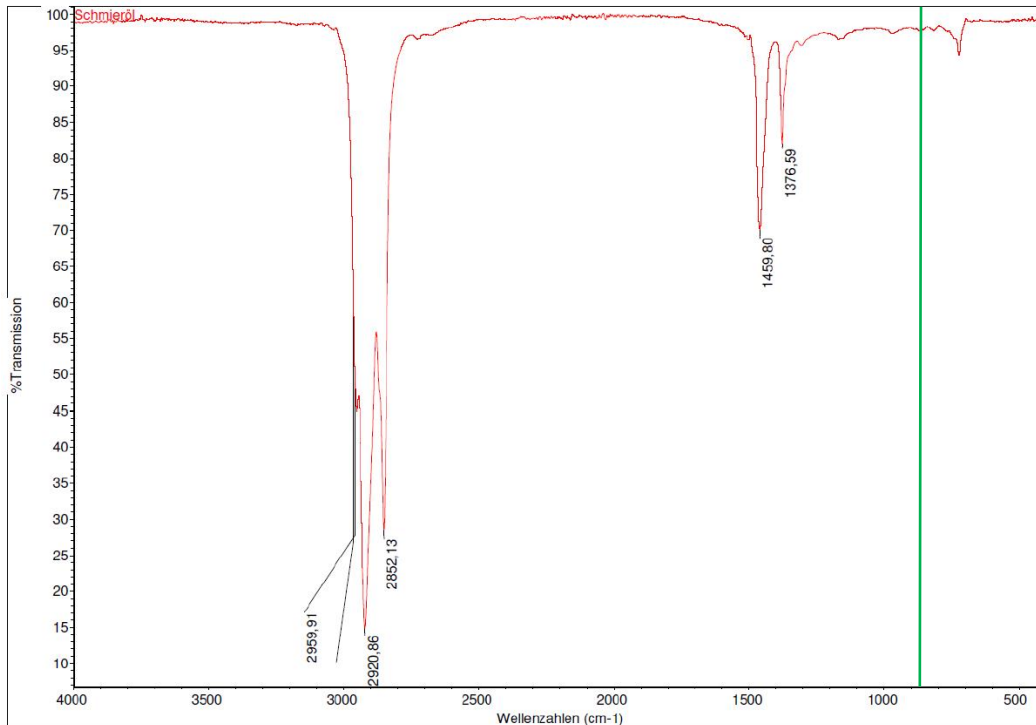
Dr. Bullermann ließ sich Schmieröl von der EBBA MAERSK nachliefern. In diesem ließen sich jedoch keine Kalziumbestandteile nachweisen.

Abbildung 36: ATR-Spektrum des nachgelieferten Schmieröls  
(875 cm<sup>-1</sup> eingezeichnet)
