## **Untersuchungsbericht 300/21**

### **Sehr schwerer Seeunfall**

**Brand im Maschinenraum des Fischkutters FREYJA  
mit anschließendem Untergang  
im Schleswig-Holsteinischen Wattenmeer  
in der Nacht vom 17. auf den 18. September 2021**

15. März 2023

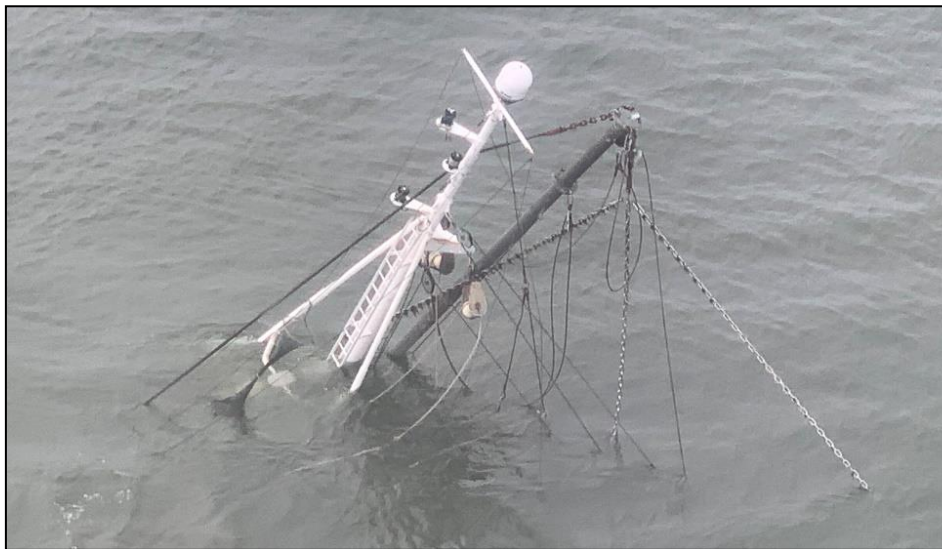
Abbildung 3: Aus dem Wasser herausragende Mastspitze des gesunkenen Fischkutters FREYJA<sup>7</sup>

Parallel zu diesen Aktivitäten hatte MRCC BREMEN einen MAYDAY RELAY<sup>6</sup>-Notruf ausgesendet und zwei Seenotrettungskreuzer zur Unfallstelle beordert. Auch ein WSP-Boot machte sich auf den Weg zum brennenden Kutter. Nach der Rettung der beiden Besatzungsmitglieder wurde für die Einsatzkräfte sehr schnell deutlich, dass weitergehende Notfallmaßnahmen, insbesondere eine kurzfristige und wirksame Brandbekämpfung auf Grund der Wasserstandsverhältnisse im Watt, vor allem aber wegen einer mutmaßlichen, vom Kutter ausgehenden Explosionsgefahr nicht in Betracht kamen. Zwangsläufig brannte das hölzerne Fahrzeug vollständig aus und versank gegen 02:45 Uhr im Wasser. Lediglich die Mastspitze ragte aus der Wasseroberfläche heraus (vgl. **Abb. 3**).

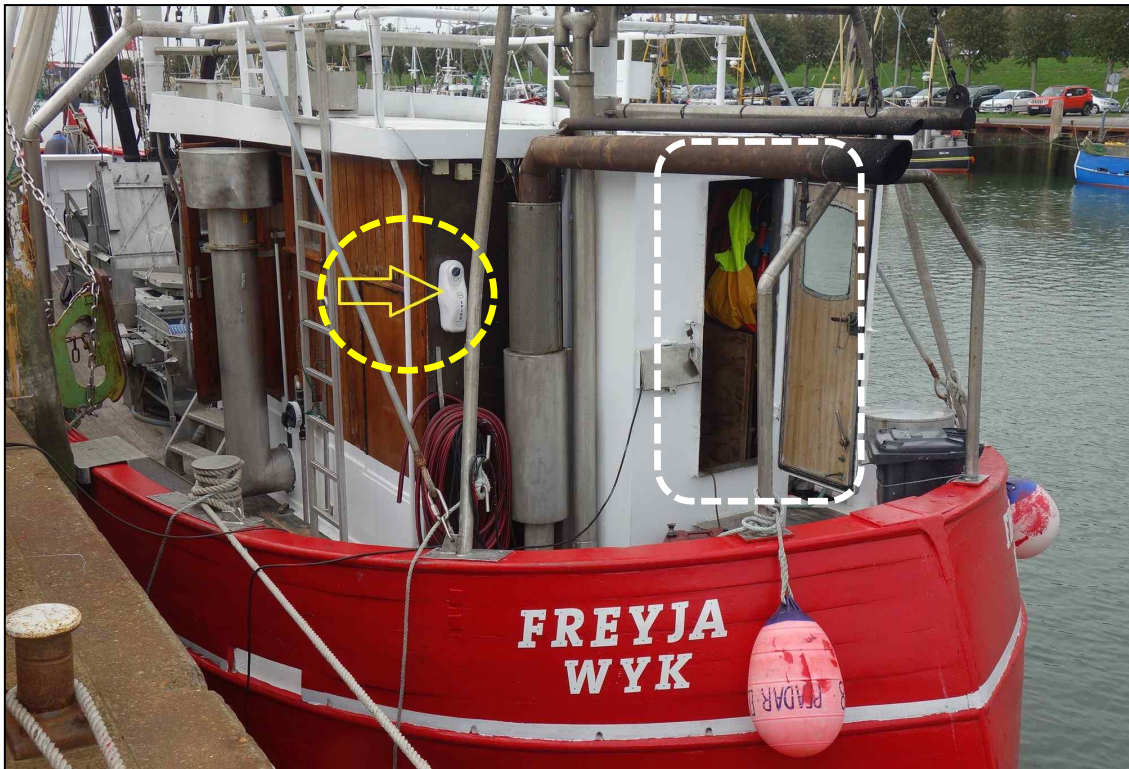
Abbildung 4: Zugang zum Maschinenraum im Heckbereich des Deckshauses der FREYJA und Montageposition der EPIRB<sup>12</sup>

Die FREYJA war vom Maschinenraum bis zum Vorschiff mit einer durchgehenden Bilge versehen. Der Zugang zum Maschinenraum war ausschließlich über den achteren Eingang zum Deckshaus möglich (vgl. die weiße Markierung in **Abb. 4**).

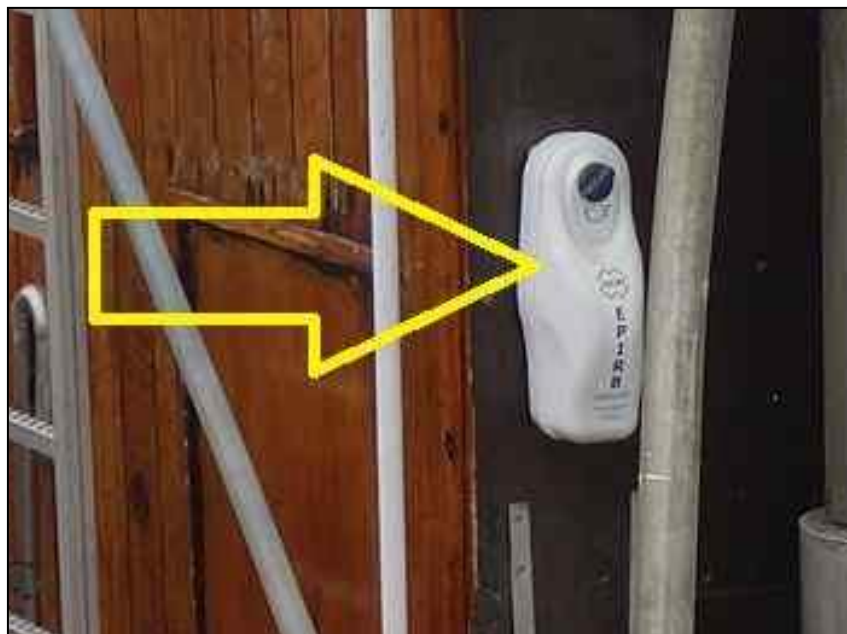
Abbildung 7: EPIRB des Fischkutters FREYJA (Nahaufnahme)

An Bord der FREYJA war die in der kommerziellen Schifffahrt weit verbreitete EPIRB des US-amerikanischen Herstellers ACR Electronics vom Typ RLB-41 im backbordseitigen Heckbereich des Deckshauses des Kutters installiert (vgl. bzgl. der Montageposition oben **Abb. 4** und den daraus extrahierten vergrößerten Bildausschnitt unten in **Abb. 7**).

Die oben genannte Prüfbescheinigung des Ingenieurbüros enthält im Hinblick auf die Verfallsdaten der internen Gerätebatterie und der Hydrostatischen Auslösevorrichtung der EPIRB die Angaben „12.28“ bzw. „03.21“.

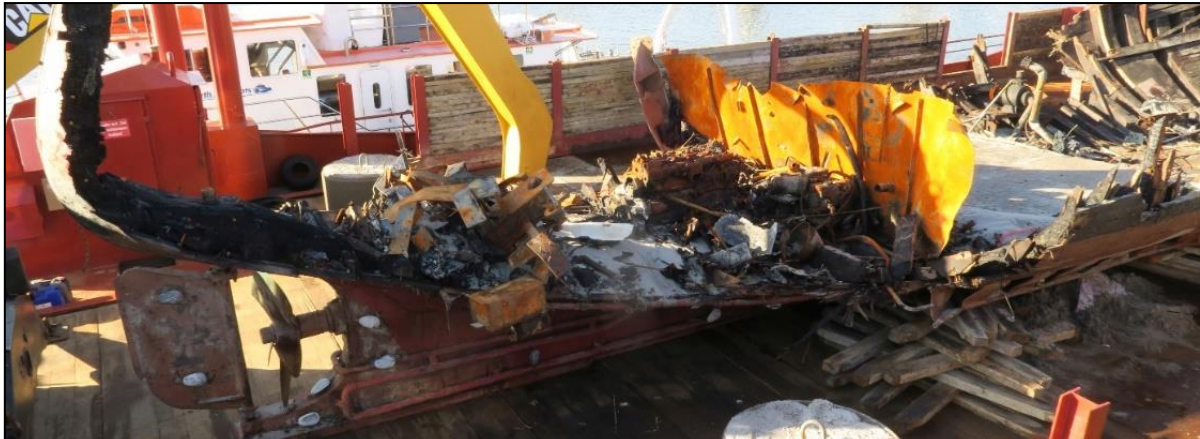
Abbildung 9: Ausgebranntes Wrack des Fischkutters FREYJA auf dem Deck der CATJAN (hier: achterer Fahrzeugteil mit Schiffsschraube und Überresten des Maschinenraums)

- Auf der CATJAN war die vollständige Unterseite bzw. der Boden des Rumpfes inklusive – soweit nicht verbrannt – Heck- und Bug der FREYJA gelagert (**Abb. 9**).

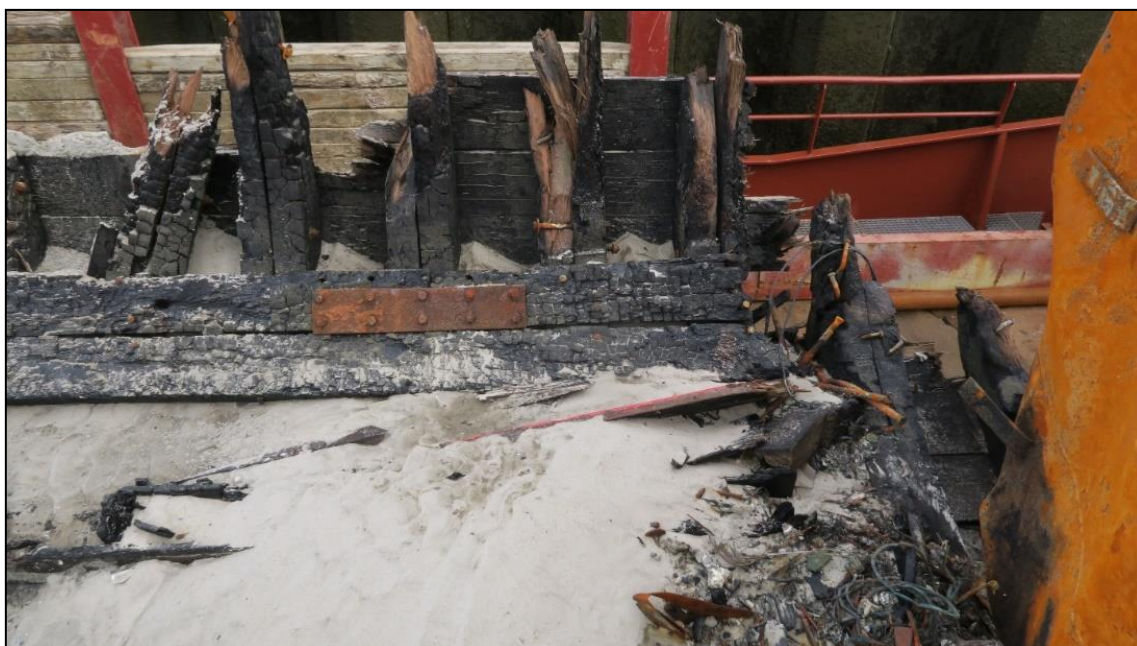
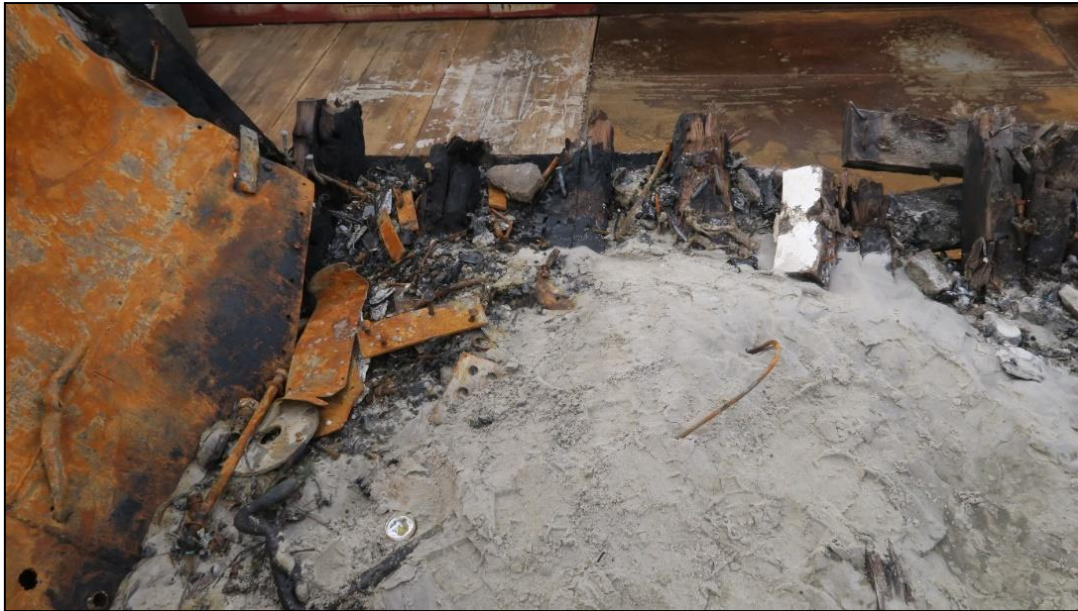
- Die Backbord- und die Steuerbordseite des Rumpfes wiesen insofern einen unterschiedlichen Grad der Zerstörung auf, als dass die noch vorhandenen Seitenwände eine unterschiedliche Höhe über dem Kiel hatten (**Abb. 10 f.**). Obgleich sich diese Beobachtung mit den Eindrücken des Tauchers deckt, ist gleichwohl zu berücksichtigen, dass der Zerstörungsgrad des Wracks naturgemäß auch mit der Bergung des Fahrzeuges im Zusammenhang steht und deshalb nicht ausschließlich dem Brandgeschehen zugeordnet werden kann. Daher war eine verlässliche Rekonstruktion des Brandfortschritts und damit des Ursprungs des Brandes nicht möglich.

Abbildung 10: Spanten im Bereich des Fischraums auf der Steuerbordseite

Abbildung 11: Spanten im Bereich des Fischraums auf der Backbordseite

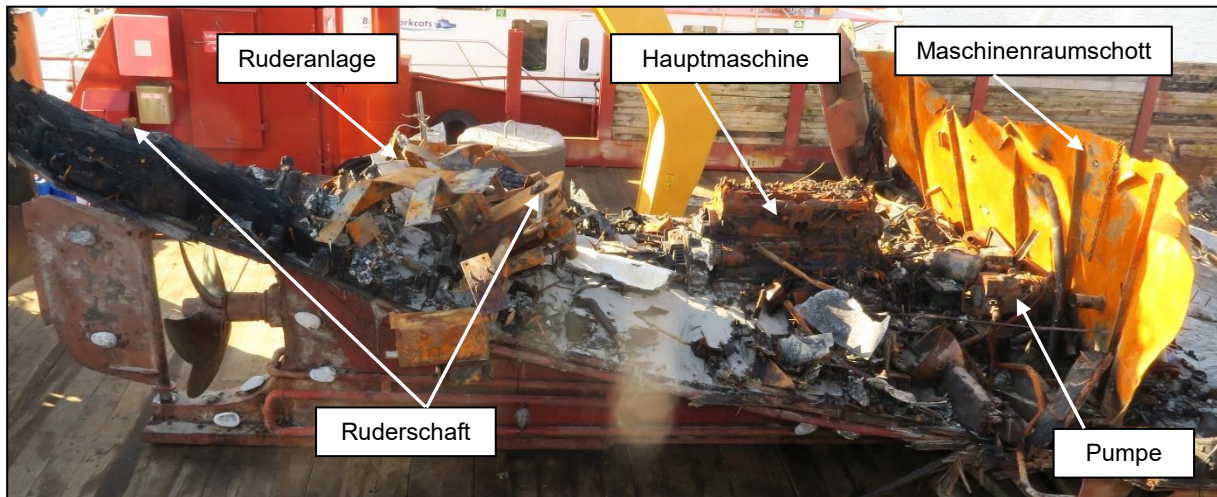
Abbildung 12: Maschinenraum

- Der Maschinenraum wurde ebenfalls stark zerstört. Von den Hilfsaggregaten war nur noch eine Pumpe am Maschinenraumschott auf der Steuerbordseite vorhanden (**Abb. 12 f.**).

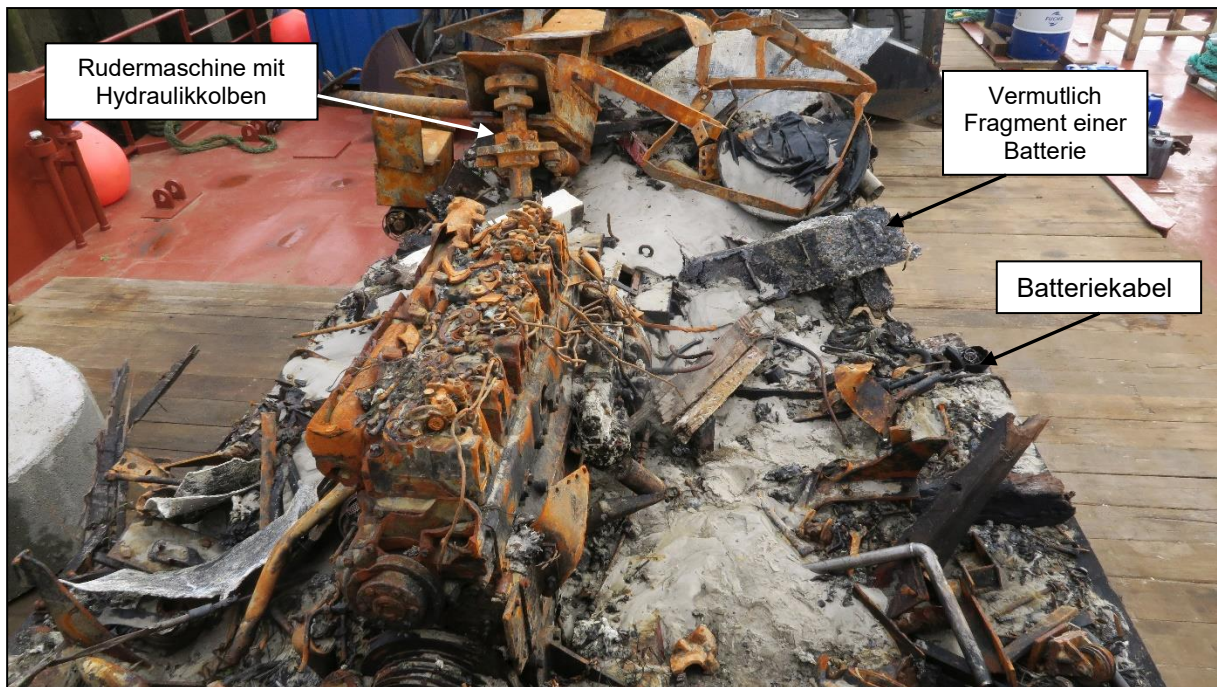
Abbildung 13: Blick nach achtern auf die Hauptmaschine

- Von den ebenfalls auf der Backbordseite befindlichen Batterien waren nur noch Fragmente vorhanden (**Abb. 13**).

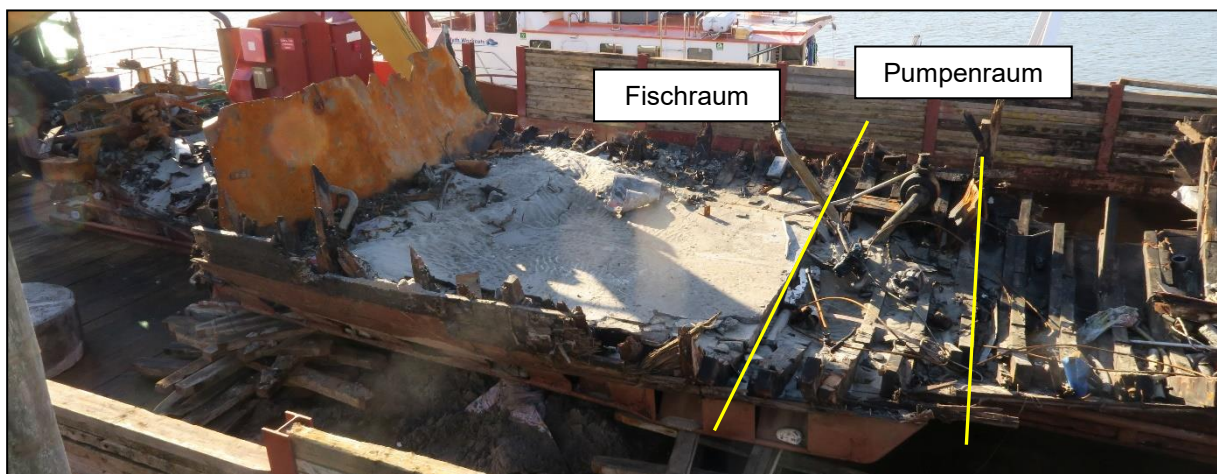
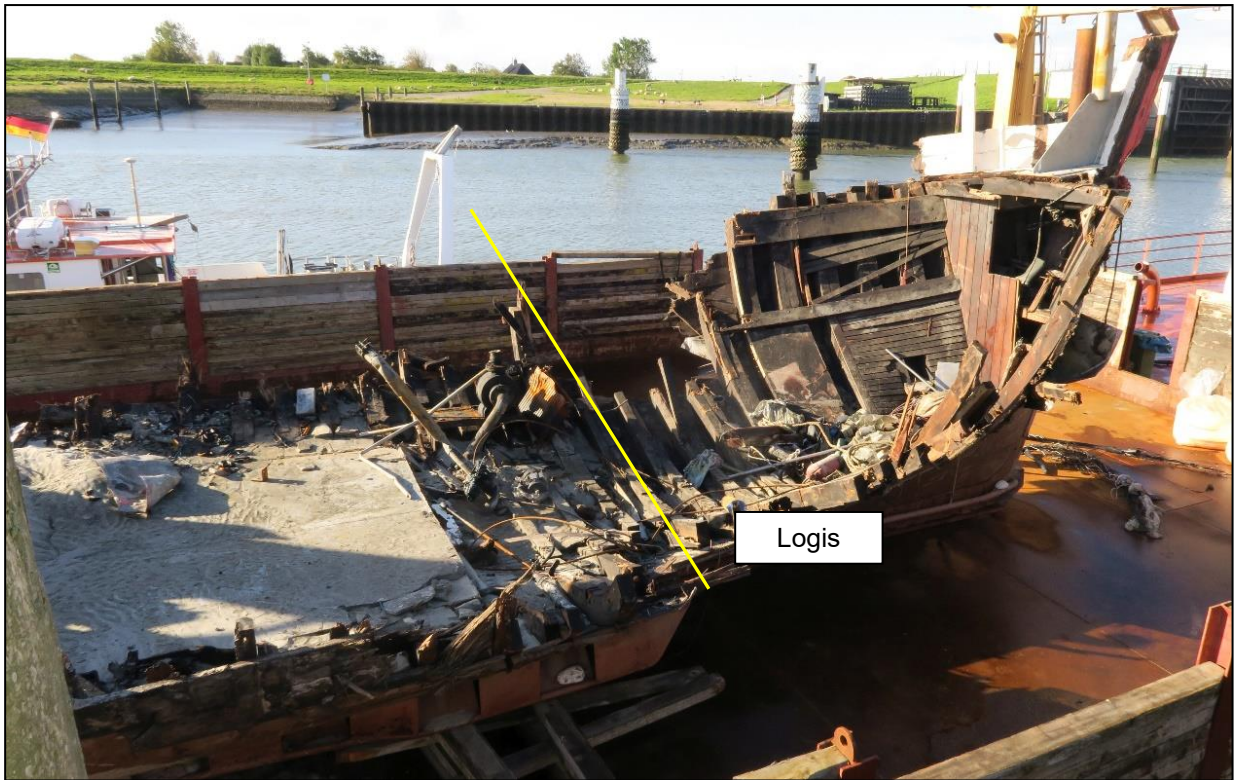
- Die Brandschäden nahmen zum Bug hin ab. Ab dem Logis waren im vorhandenen Rumpf keine Brandschäden mehr erkennbar. Die Trümmer vermittelten alles in allem den Eindruck, dass die Brandlast auf der Backbordseite des Maschinenraums höher war als auf der Steuerbordseite.
- Auffällig war, dass brennbare oder schmelzende Kunststoff- und Gummiteile am Boden des Maschinenraums nicht verbrannt oder geschmolzen waren. Möglicherweise hat am Anfang die zum Maschinenraum offene Tür für eine Abfuhr der Hitze gesorgt. Später konnte die Hitze wahrscheinlich durch das weggebrannte Deck über dem Maschinenraum entweichen.

Abbildung 14: Fischraum und Pumpenraum

Abbildung 15: Fisch- und Pumpenraum sowie Logis

Festzuhalten ist, dass aus dem vorgefundenen Zustand des Wracks keinerlei Rückschlüsse auf die Brandursache gezogen werden konnten.
