Bundesstelle für Seeunfalluntersuchung
Federal Bureau of Maritime Casualty Investigation

Untersuchungsbericht 343/22

Schwerer Seeunfall

**Anfahrung der Alten Kattwykbrücke
durch FAIRPLAY 82
am 21. Juli 2022**

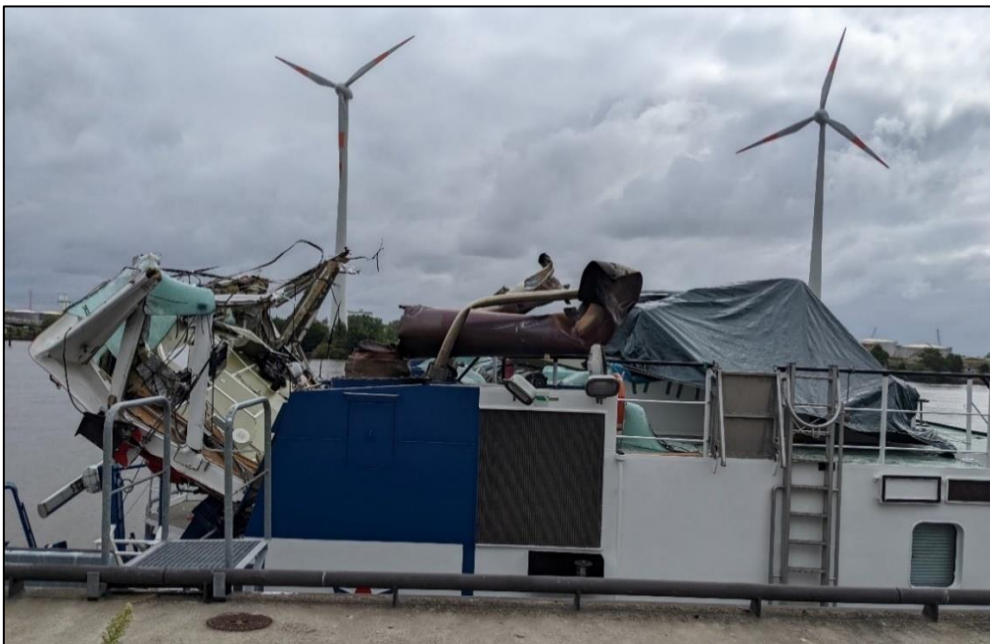
Abbildung 3: Schadensbild 1³

Abbildung 3 zeigt, dass das Steuerhaus komplett abgerissen und nach hinten gekippt wurde. Die Steuerstände und Bedienpulte blieben stehen und wurden durch die Besatzung bereits mit einer Plane abgedeckt.

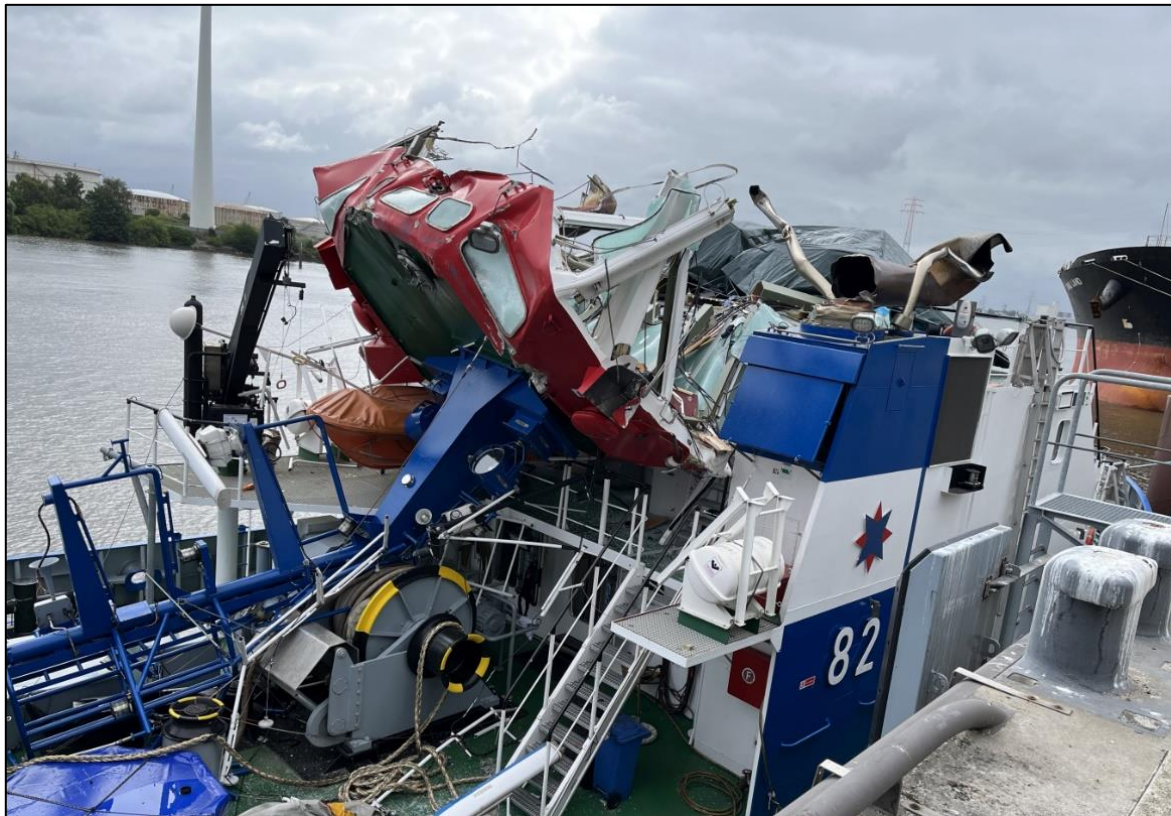
Abbildung 4: Schadensbild 2⁴

Abbildung 4 verdeutlicht mit einem Blick von achtern, wie die obere Hälfte des Steuerhauses nach hinten weggerissen wurde. Nur das Niederknien der Personen im Steuerhaus verhinderte, dass sie ebenfalls mitgerissen wurden. Sie erlitten lediglich geringe Verletzungen. Die meisten dieser Verletzungen waren kleine Schnitte, die darauf beruhten, dass sich die Scheiben des Steuerhauses in unzählige, kleine Scherben zerlegt hatten und diese die Personen trafen.

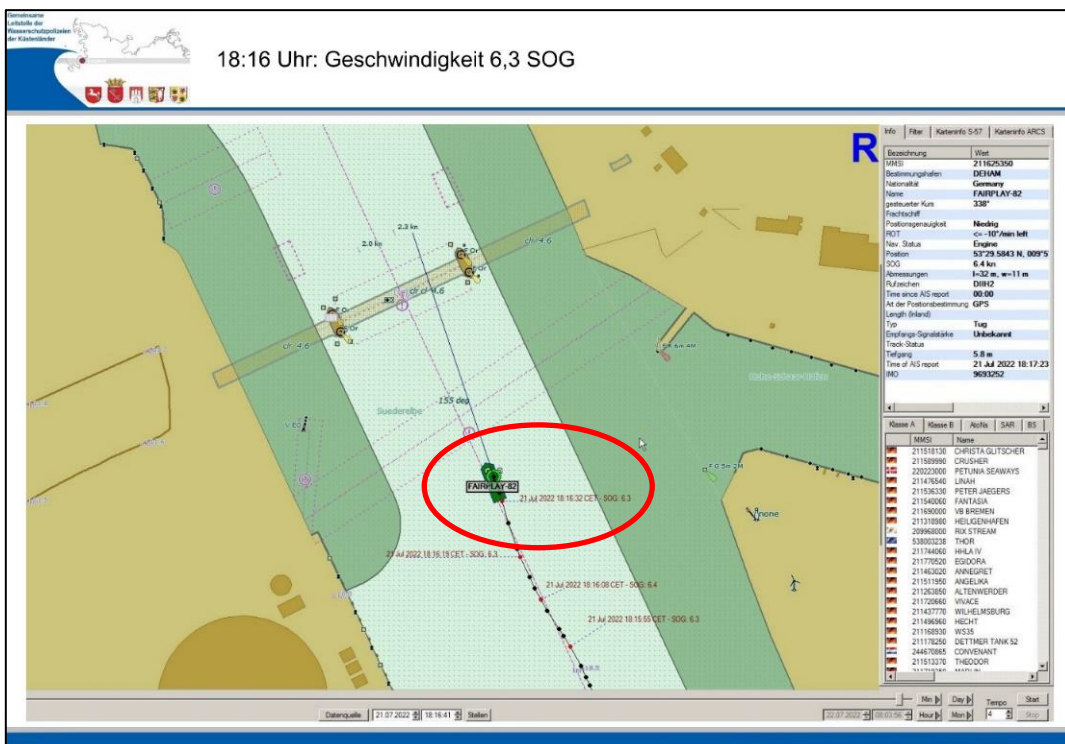
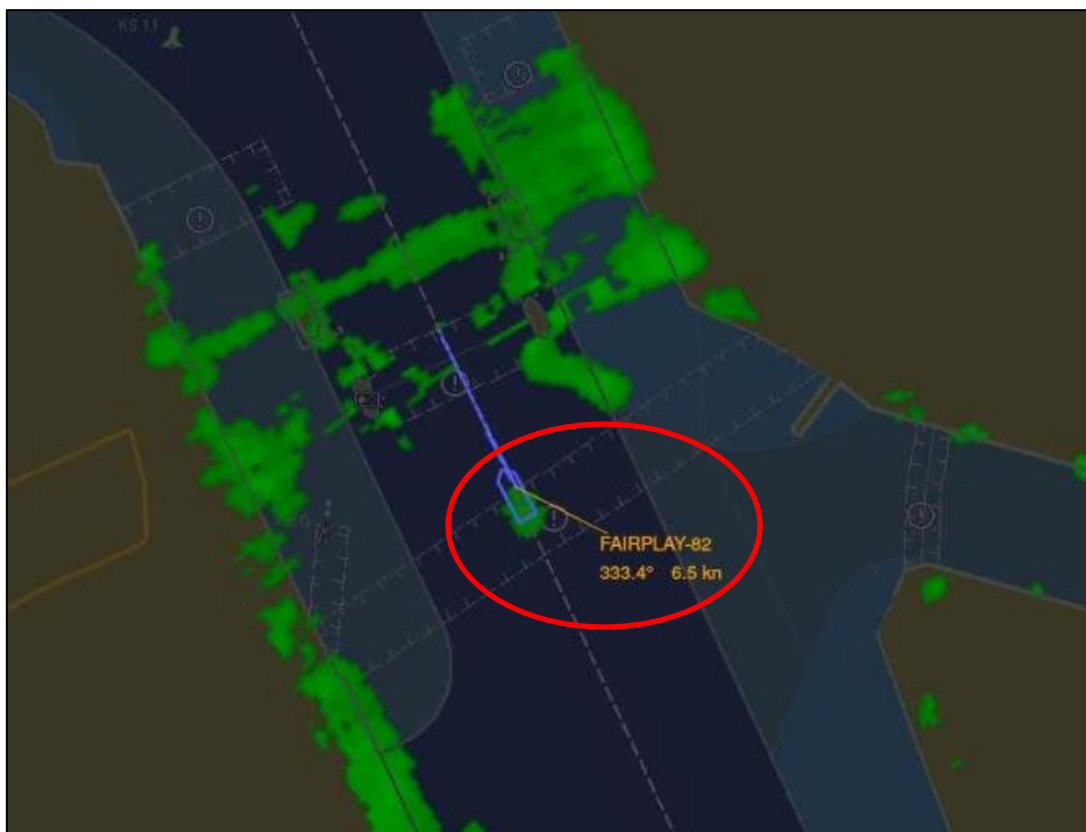
Abbildung 7 und Abbildung 8 zeigen inhaltlich dasselbe: FAIRPLAY 82 bewegt sich inzwischen mit 6,5 kn direkt auf die Kattwykbrücke zu.

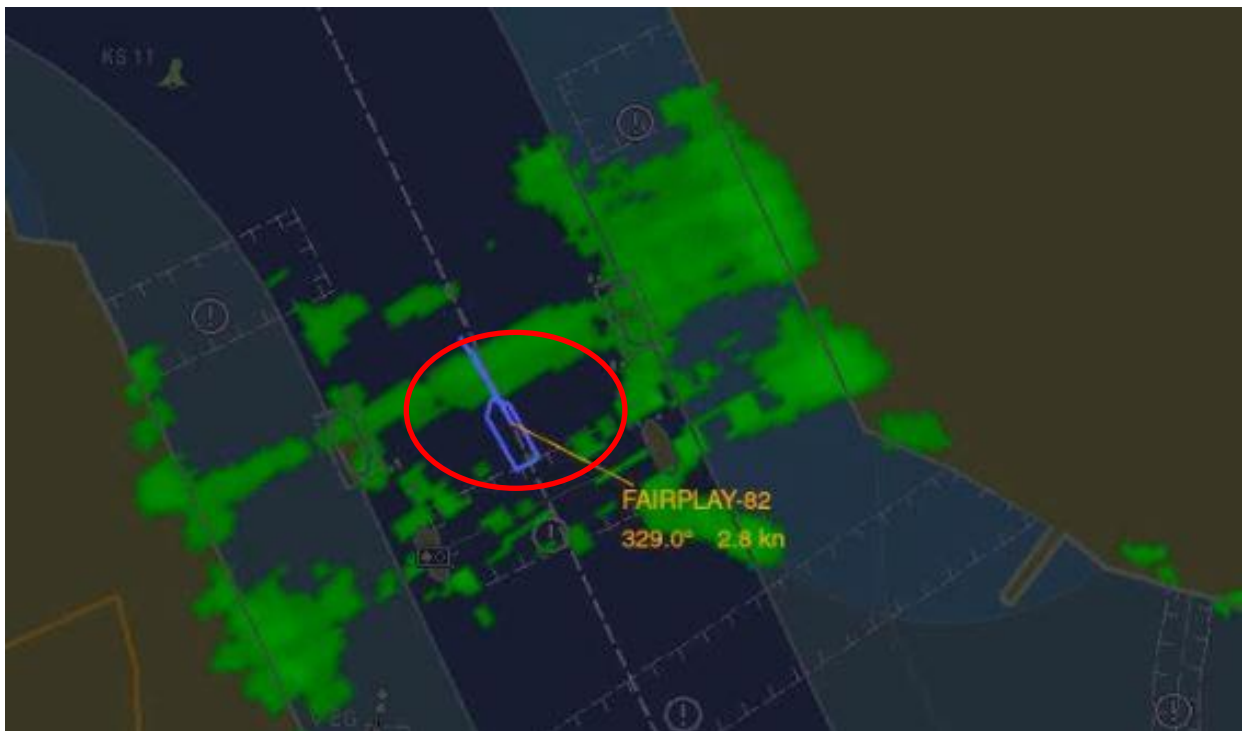
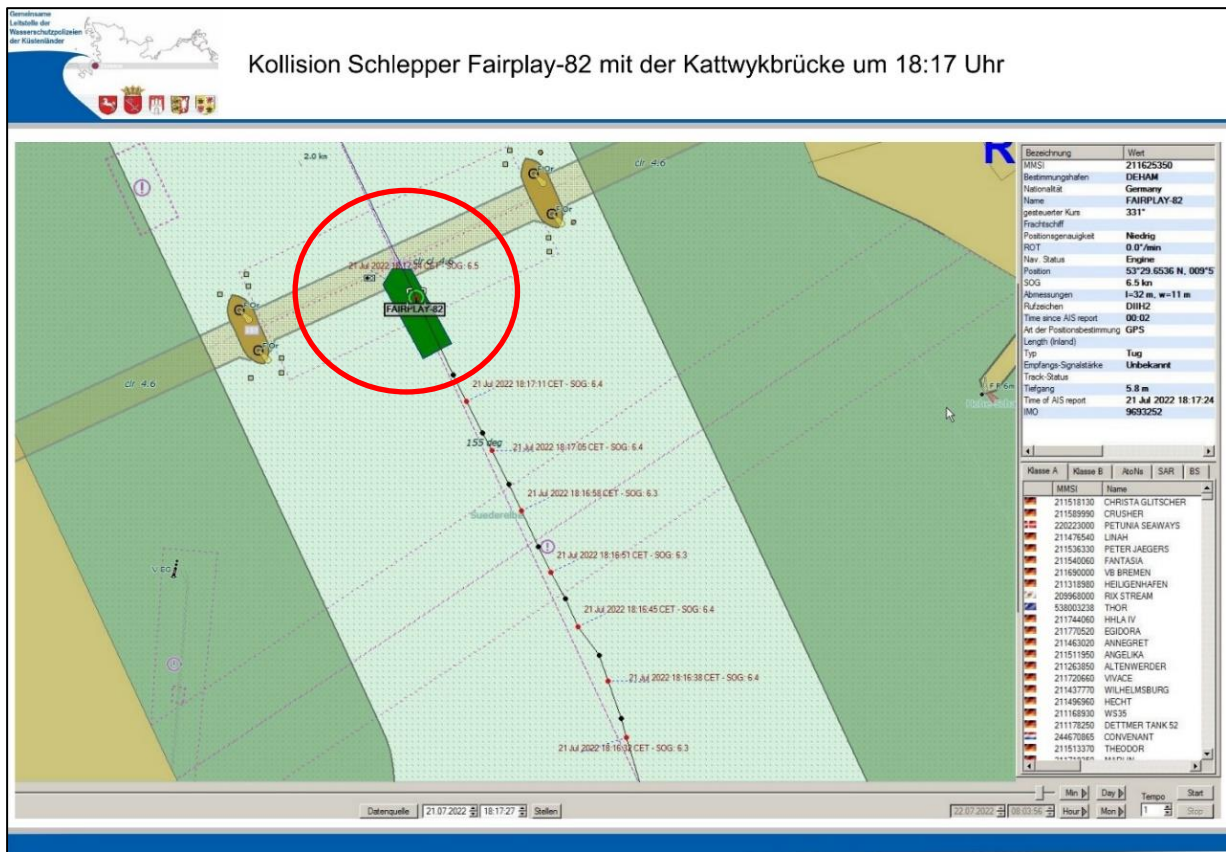
Abbildung 11 bestätigt die Darstellung der Abbildung 10. Alle folgenden Bilder des GLWSP sind jedoch nicht mehr glaubhaft, da hier nur auf AIS-Signale zurückgegriffen wird. Allerdings ist das Signal von FAIRPLAY 82 aufgrund der abgerissenen Antenne nicht mehr verfügbar. Deshalb wird hier mehr Wert auf die Aufzeichnung der NZHH gelegt, die ergänzend auch die Radarbilder enthalten.

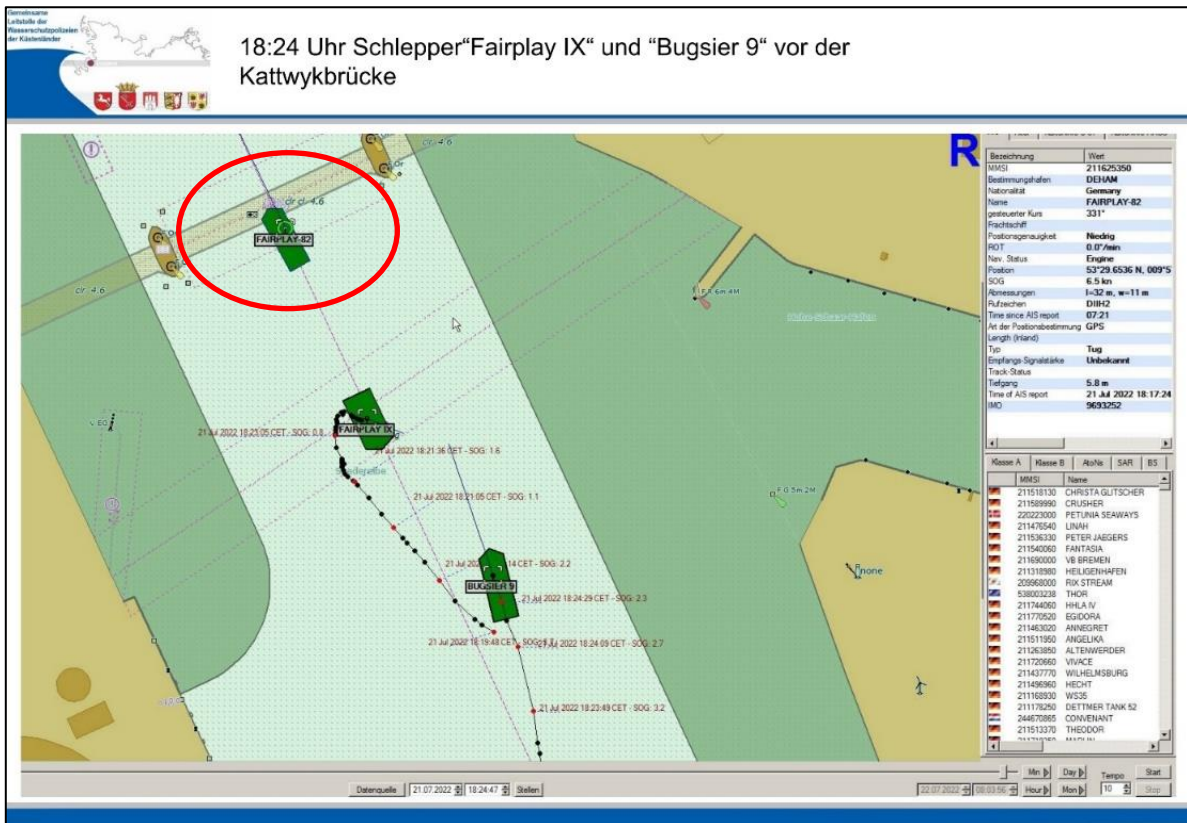
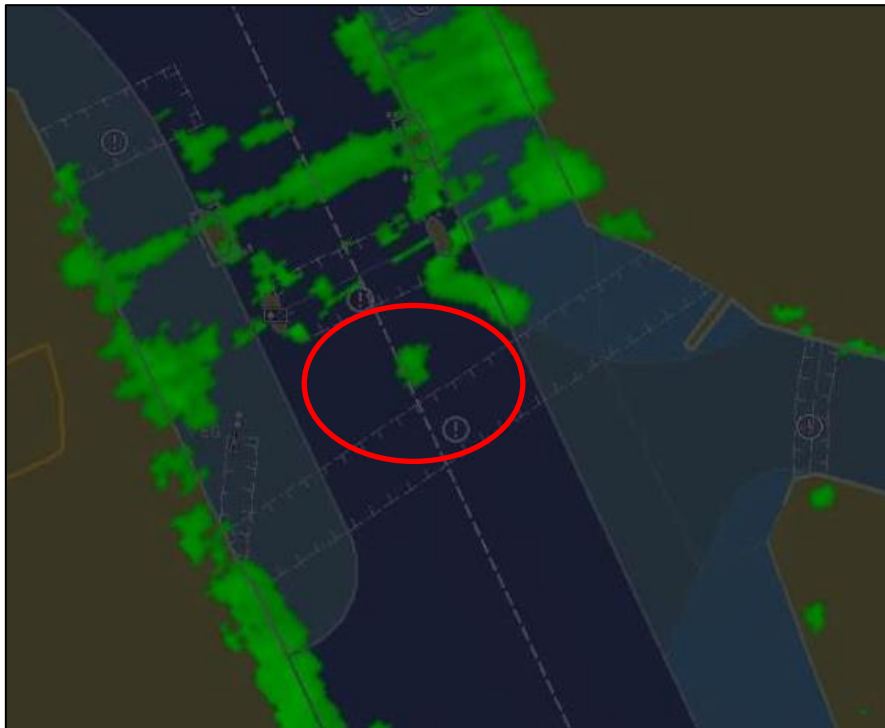
Während Abbildung 12 also zeigt, dass FAIRPLAY 82 sich immer noch unter der Kattwykbrücke befindet, stellt die Radaraufzeichnung in Abbildung 13 klar, dass der Schlepper sich längst wieder rückwärts unter der Brücke heraus bewegt hat.

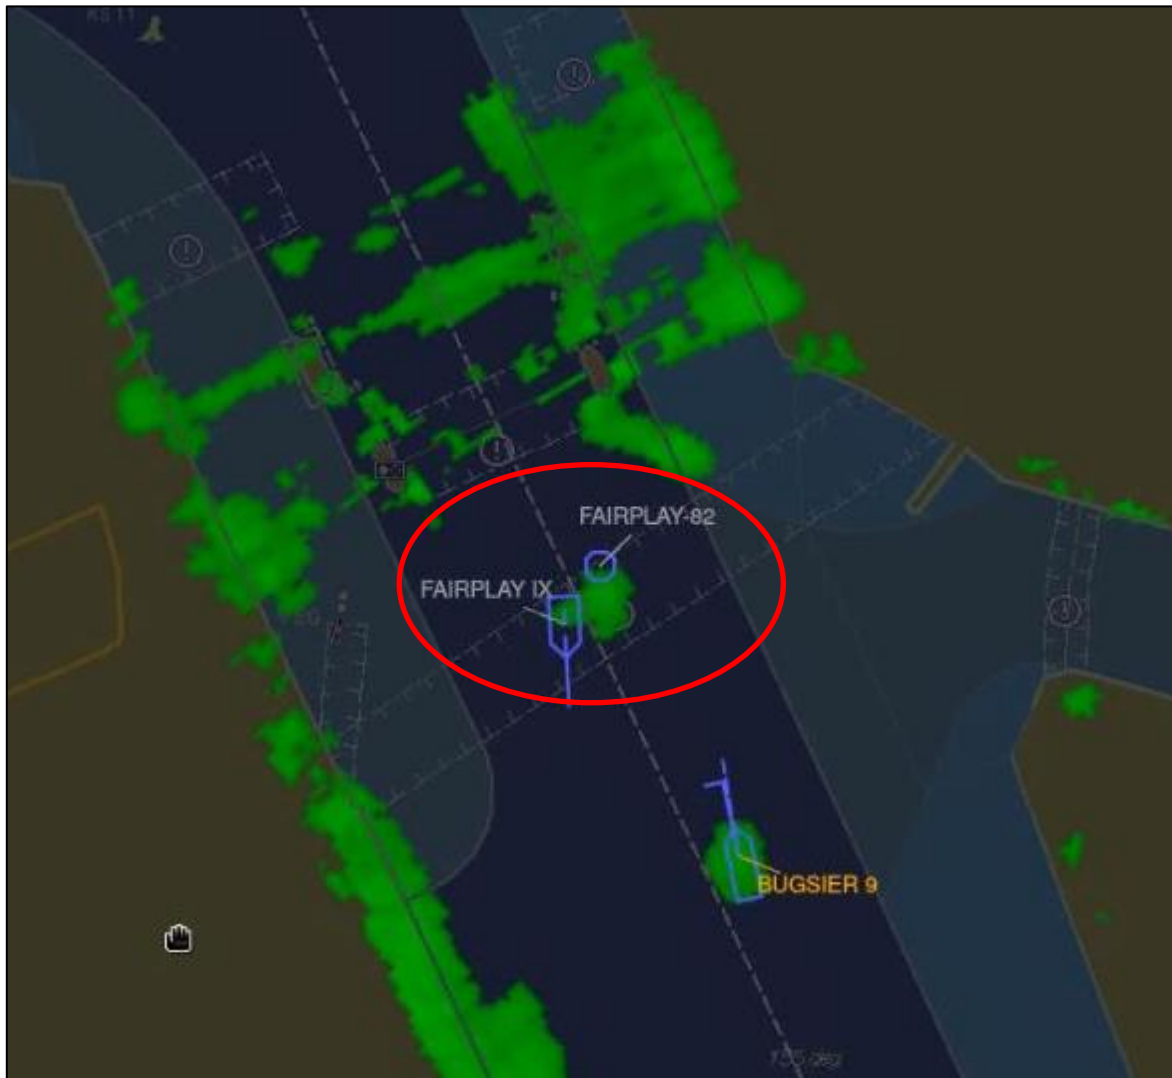
Abbildung 15: Radarbild um 18:24 Uhr¹⁸

Abbildung 15 zeigt die wirkliche Situation um 18:24 Uhr: FAIRPLAY IX befindet sich bereits längsseits von FAIRPLAY 82 und schleppt sie an die Pier, während BUGSIER 9 in der Nähe auf Standby ist.
