Bundesstelle für Seeunfalluntersuchung
Federal Bureau of Maritime Casualty Investigation

Untersuchungszwischenbericht 343/22

Schwerer Seeunfall

**Anfahrung der Kattwykbrücke durch FAIRPLAY 82
am 21.07.22**

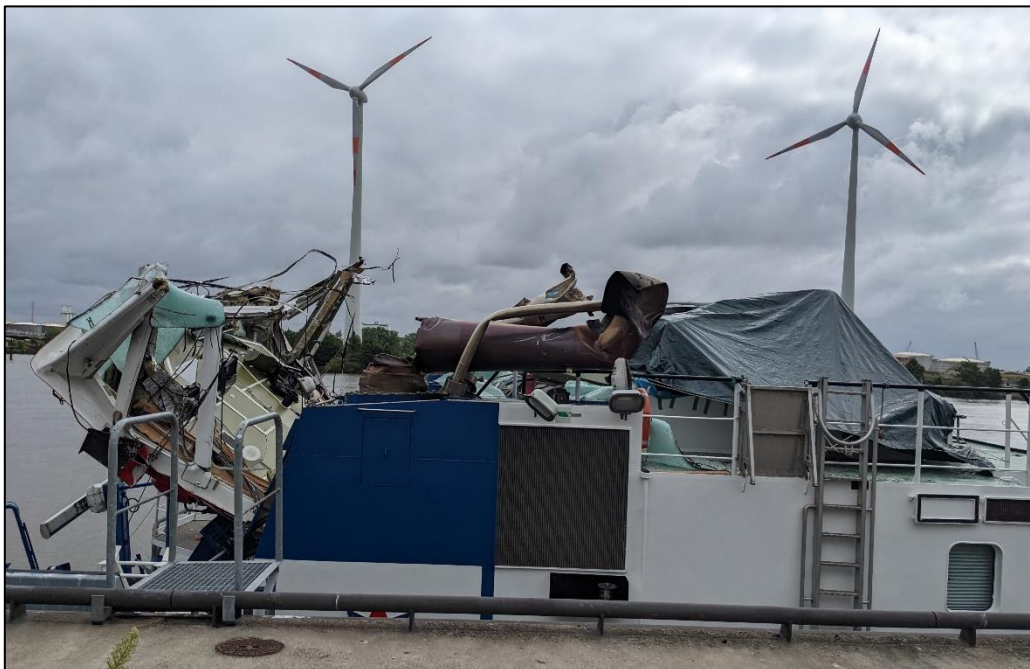
Abbildung 3: Schadensbild²

Abbildung 3 zeigt, dass die Decke des Steuerhauses abgerissen, komplett nach hinten geschoben und umgekippt wurde. Die Steuerstände und Bedienpulte blieben dabei stehen und wurden durch die Besatzung später mit einer Plane abgedeckt.

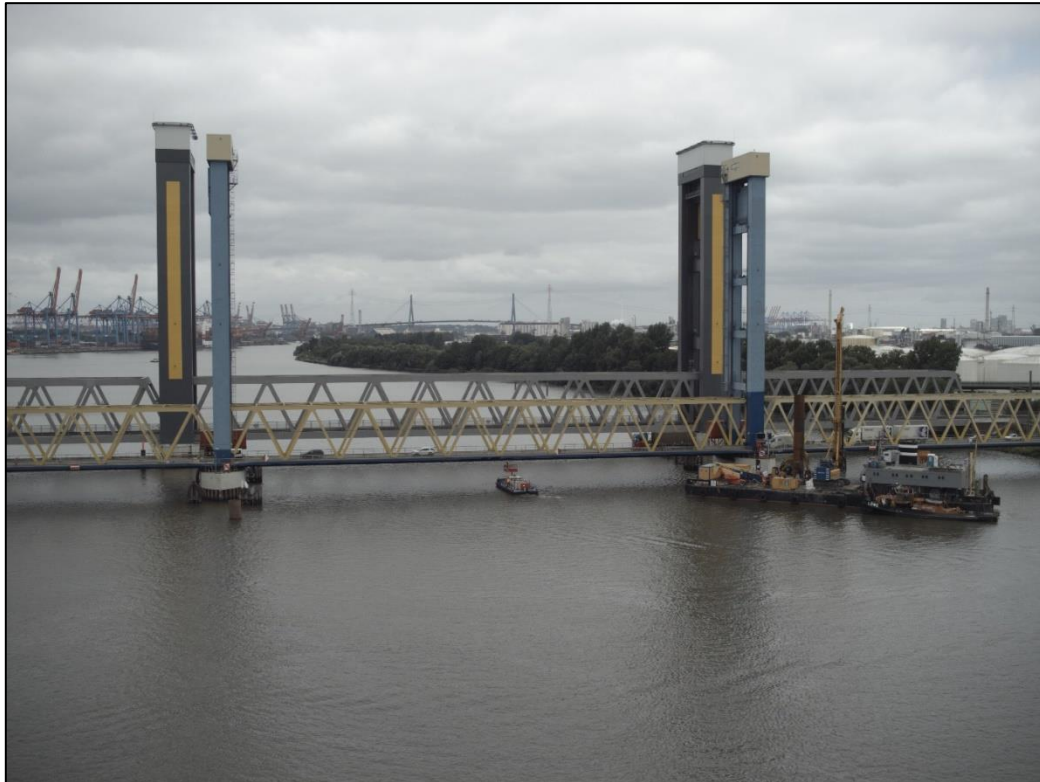
Nachdem die TANG LAND am Anlieger des Kraftwerks Moorburg angelegt hatte, wurde als erster Schlepper die FAIRPLAY 82 entlassen. Der Schlepper nahm Fahrt auf und fuhr mit 6,5 kn gegen die abgesenkte südliche Alte Kattwykbrücke. Laut AIS kam es um 18:17 Uhr zum Kontakt, bei dem das Steuerhaus stark zerstört wurde. Die sich dort aufhaltenden Personen, der Kapitän und sein Chief, konnten sich niederknien so weit schützen, dass sie nur leicht verletzt wurden. Das dritte Besatzungsmitglied, ein Schiffsmechaniker, befand sich gerade in den Aufbauten und fiel durch den plötzlichen Ruck, der durchs Schiff ging, eine Treppe hinab, so dass er sich ebenfalls leichte Verletzungen zuzog.

Abbildung 4: Die Kattwykbrücke, die auch zum Unfallzeitpunkt heruntergelassen war³
