Bundesstelle für Seeunfalluntersuchung
Federal Bureau of Maritime Casualty Investigation

Untersuchungszwischenbericht 380/22

Sehr schwerer Seeunfall

**Tödlicher Arbeitsunfall an Bord des Bulkcarriers
PETER OLDENDORFF im Hafen Mukran
am 3. August 2022**

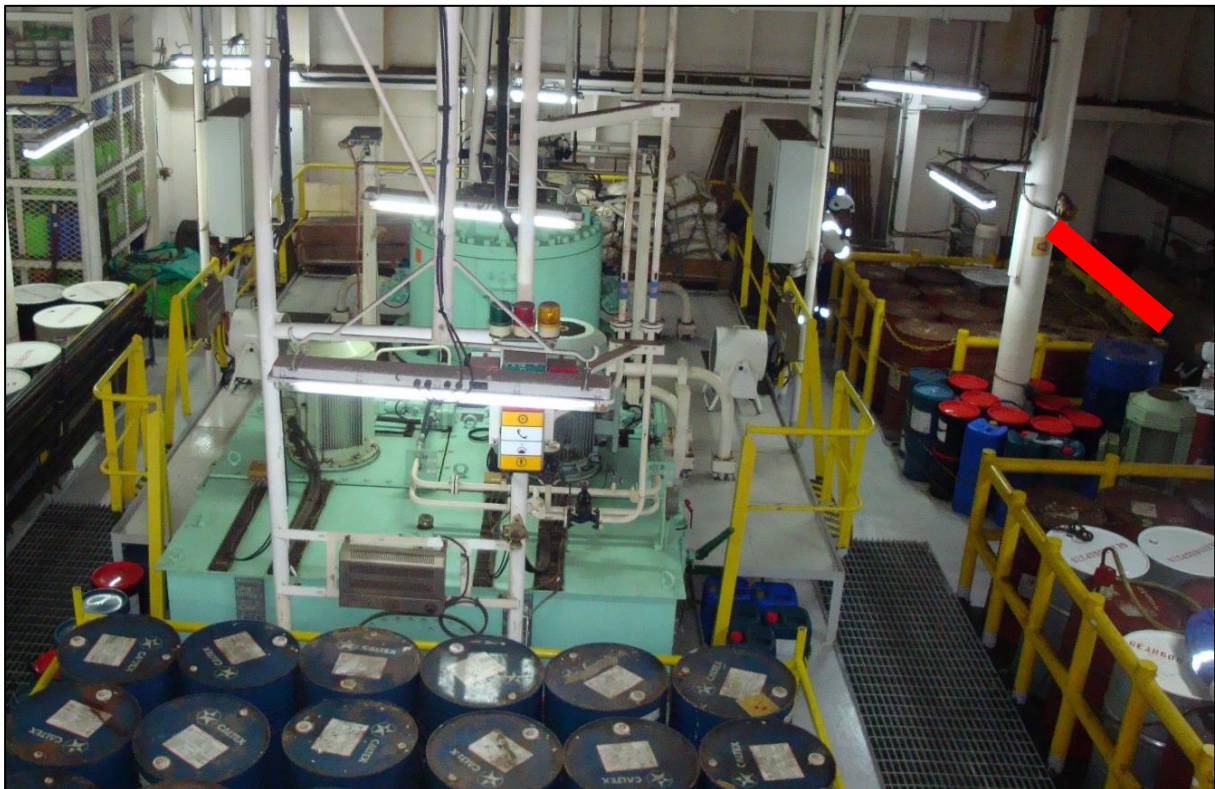
Abbildung 3: Rudermaschinenraum (Standort der Stahlplatten rot markiert)

Die benötigte Stahlplatte befand sich in einem senkrecht „gestapelten“ Plattenvorrat in einer Ecke des Rudermaschinenraums (vgl. bzgl. des Standorts des Stapels die rote Markierung rechts oben in **Abb. 3**).

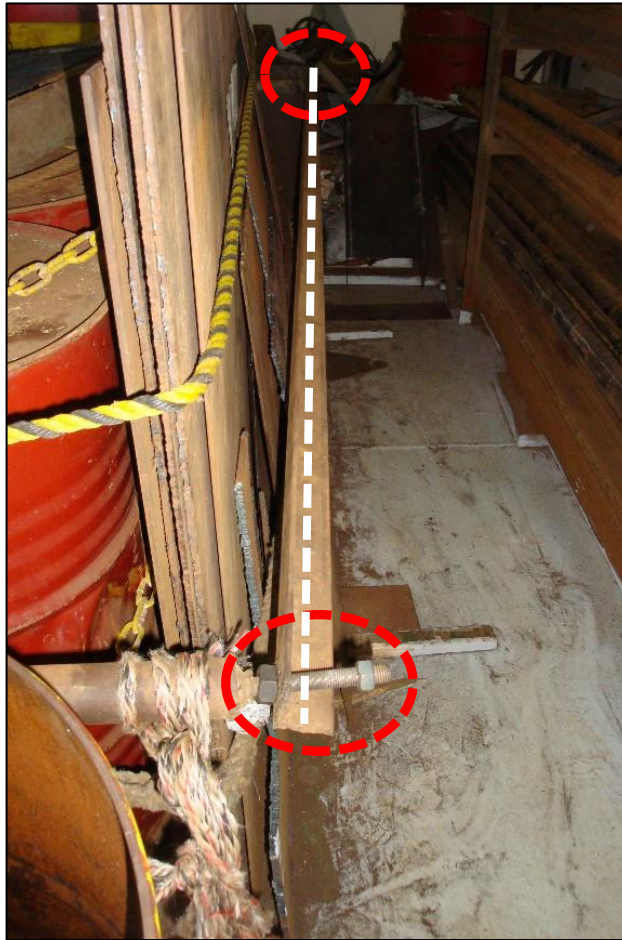
Abbildung 4: mit Querstrebe gesicherter Plattenstapel⁴

Der aus unterschiedlich dimensionierten Platten bestehende Stapel ist in ca. 80 cm Höhe mit einer stählernen Querstrebe (L-Profil) gegen Umkippen gesichert. Die Querstrebe wird an ihren beiden Enden von jeweils einer Gewindestange gehalten und durch Muttern arretiert (vgl. weiße bzw. rote Markierung in **Abb. 4**).

⁴ Anm.: Das im Foto erkennbare schwarz-gelbe Seil wurde anlässlich der Rekonstruktion des Unfallgeschehens gespannt und ist normalerweise nicht Bestandteil der Plattensicherung.

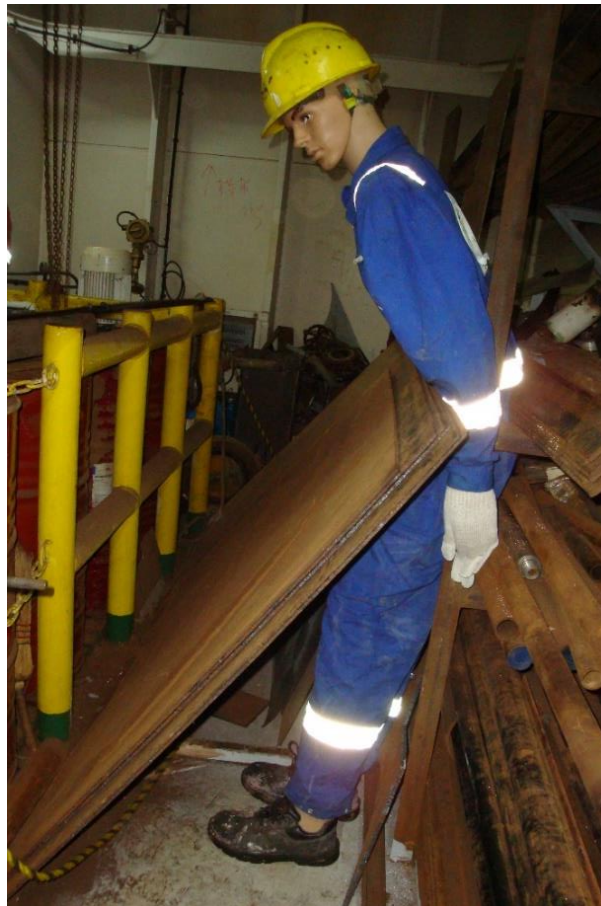
Abbildung 5: Rekonstruktion des Unfalls mit Hilfe eines Dummys

Deutlich wurde, dass es nach dem Lösen der den Plattenstapel sichernden Querstrebe dazu kommen kann, dass der Stapel ohne besonderen Anlass blitzschnell mit großer Wucht seitlich wegkippt. Eine Person, die sich zum fraglichen Zeitpunkt zwischen dem Stapel und dem in ihrem Rücken befindlichen, an der Bordwand montierten Regal aufhält, wird dabei unweigerlich zwischen den gekippten Platten und dem Regal eingeklemmt. Auf Grund des großen Gewichtes jeder einzelnen Platte besteht für das Unfallopfer anschließend kaum eine realistische Möglichkeit, sich mit eigener Kraft aus der beschriebenen Situation zu befreien oder auch nur mit der Aussicht auf Erfolg um Hilfe zu rufen, soweit es nicht bereits durch das massive Einquetschen das Bewusstsein verloren oder tödliche Verletzungen erlitten hat.
