Untersuchungszwischenbericht 582/22

Schwerer Seeunfall

**Brückenanfahrungen auf dem Nord-Ostsee-Kanal
mit einem auf dem Schwergutschiff MERI
transportierten Hafenmobilkran am
30. November 2022**

30. November 2023

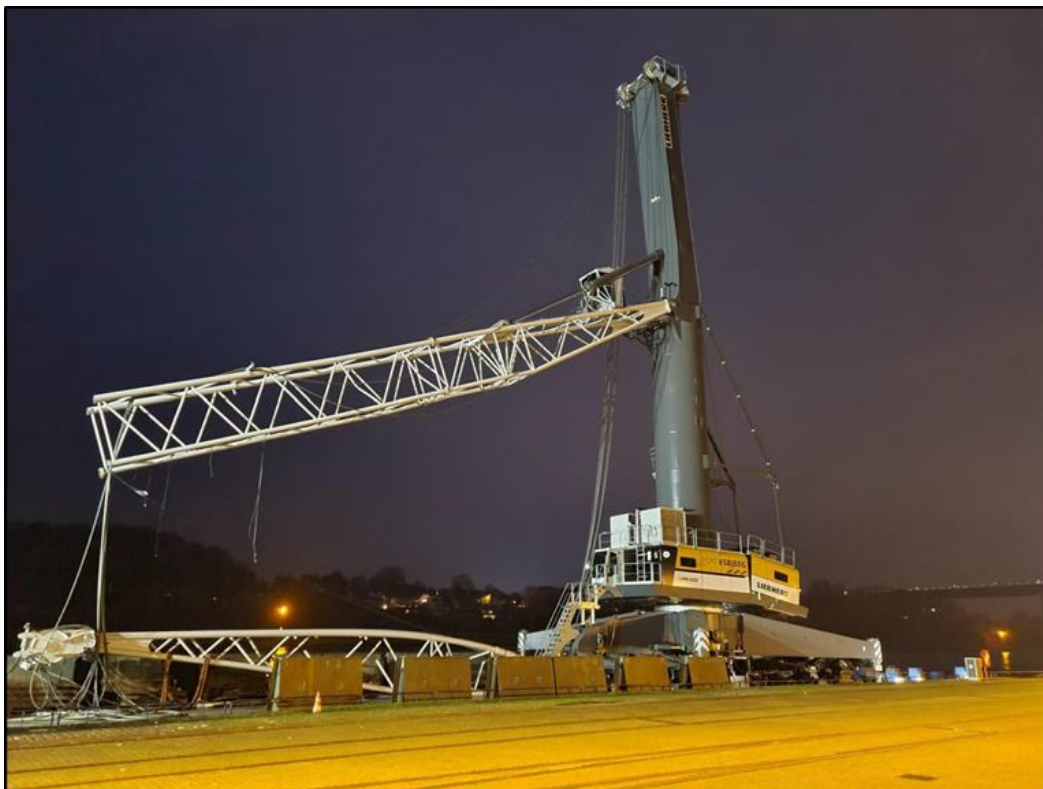
Bei der Durchfahrt der ersten Brücken, den Holtenauer Hochbrücken, am 30. November 2022 traf die Turmspitze des Hafenmobilkrans jedoch die Hohlkästen beider Fahrspuren der Brücken. Durch die Wucht des Aufpralls brachen die Verzurrungen, mit denen der 643 t schwere Kran an Deck gesichert war. Dadurch konnte der Kran unter beiden Brücken jeweils so weit nach hinten kippen, dass er unter den Brücken durchpasste. Dabei verlor er 8 Kontergewichte, von denen 3 ins Wasser fielen. Nach den Unterfahrungen fiel der Kran aufgrund seines Gewichtsschwerpunktes in beiden Fällen wieder nach vorne und krachte mit seinem Fahrwerk und den Abstützplatten auf das Deck zurück. Der Kran wurde hierbei zerstört. Auch das Deck der MERI wurde in Mitleidenschaft gezogen, es wurde deformiert und durch den Kranausleger an einer Stelle durchlöchert. An den Brücken entstanden erhebliche Schäden. Die Brücken und der NOK wurden vorübergehend für alle Verkehre gesperrt. Die Reparaturarbeiten an den Brücken konnten bis zur Veröffentlichung dieses Zwischenberichtes nicht abgeschlossen werden. Der Kraftfahrzeugverkehr ist daher weiterhin beeinträchtigt (siehe Kapitel 1.4).

Abbildung 2: Übersichtsaufnahme des Krans mit durchgebrochenem Ausleger⁴

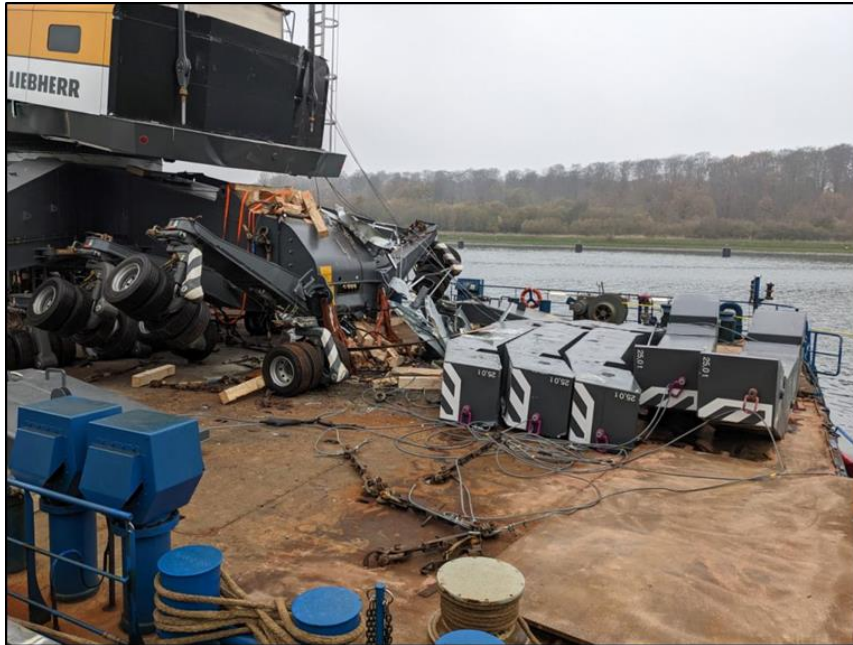
Der NOK war in Folge herabgefallener Gegengewichte des Krans im Brückenbereich für die Schifffahrt einige Stunden gesperrt.

Abbildung 3: Herabgestürzte Gegengewichte⁵

Am Heck fehlt ein Teil der Reling, die – zusammen mit drei Gegengewichten – in den Kanal fiel.
