Analyse des Brandes auf M/T Weichselstern  
(Seeunfall)  
am 19.8.2016  
auf Außenreedede Emden

Norbert Buro

18. Juli 2017

beauftragt durch  
Bundesstelle für Seeunfalluntersuchung (BSU)

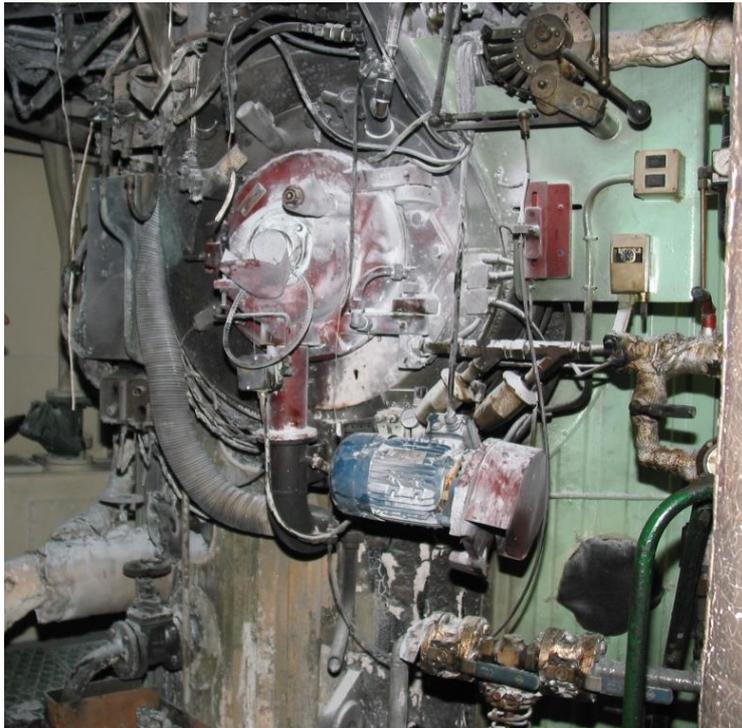
Öffnungswinkel von nahe 180°. Laut den Aussagen beider Ingenieure konnten bis zum Öffnen der Brennertür keine Unregelmäßigkeiten im Zündvorgang festgestellt werden. Ursache des Bruchs war eine Vorschädigung des Verschlussakens, die im Kapitel 4 weiter behandelt wird. Durch die Öffnung der Brennertür wurde die Sicherheitsverriegelung „Brennertür geöffnet“ angesprochen, wodurch die elektrisch-pneumatischen Schnellschlussventile schlossen. Dennoch erlosch die Flamme des Rotationszerstäubers erst nach der Abbrennzeit von 2 bis 3 Minuten des in der Leitung befindlichen Brennstoffes zwischen Schnellschlussventilen und Brenner-Becher. In dessen Folge wurden beide Personen von der Brennerflamme getroffen und erlitten schwerste Verbrennungen. Dennoch konnte der 3. Ingenieur in den Maschinenkontrollraum zurückkehren und nach eigenen Aussagen die Brennstoffversorgung und elektrische Versorgung unterbrechen, was vermutlich durch die Betätigung des Brenner-Notstopps erfolgte, wodurch der

Brennertür mit Brenner nach Brand

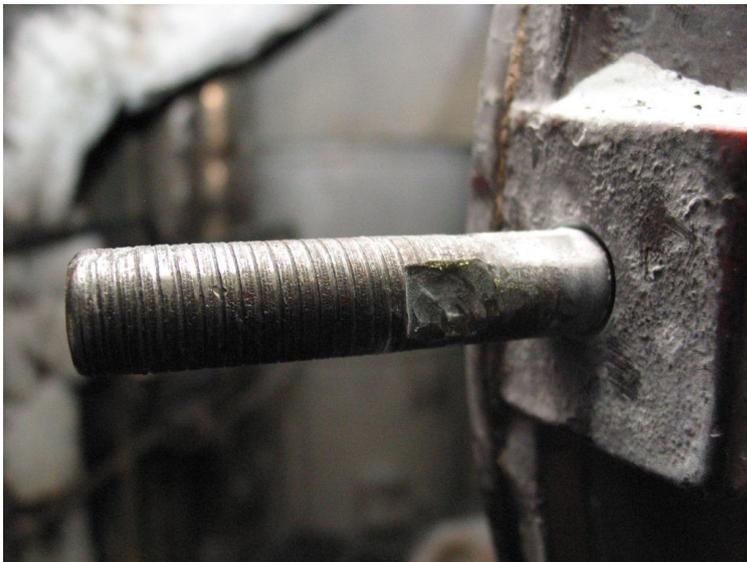
Wesentlich für die Beurteilung des Unfalls ist die Ursache für das Öffnen der Brennertür. Als direkte Ursache lässt sich der Bruch der Verriegelung der Brennertür identifizieren, die aus einem Bolzen mit Haken besteht. Bei dem Bolzen handelt es sich nicht um ein Originalteil, sondern um eine Gewindestange. Bedeutsamer ist jedoch, dass der Haken aus Gussmaterial brach und zwar an einer geschweißten Stelle. Die Schweißung wurde entgegen den allgemeinen Regeln der Technik durchgeführt. Der Zeitpunkt der mangelhaft ausgeführten Schweißung kann nicht mehr festgestellt werden, mithin kann dieser auch länger zurückliegen. Der Bruch des Hakens ist eine Folge der unsachgemäßen Reparaturschweißung und damit direkte Ursache für Brand und Personenschaden.

Gewindebolzen in Brennertür für den Verschlussshaken (kein Originalteil)

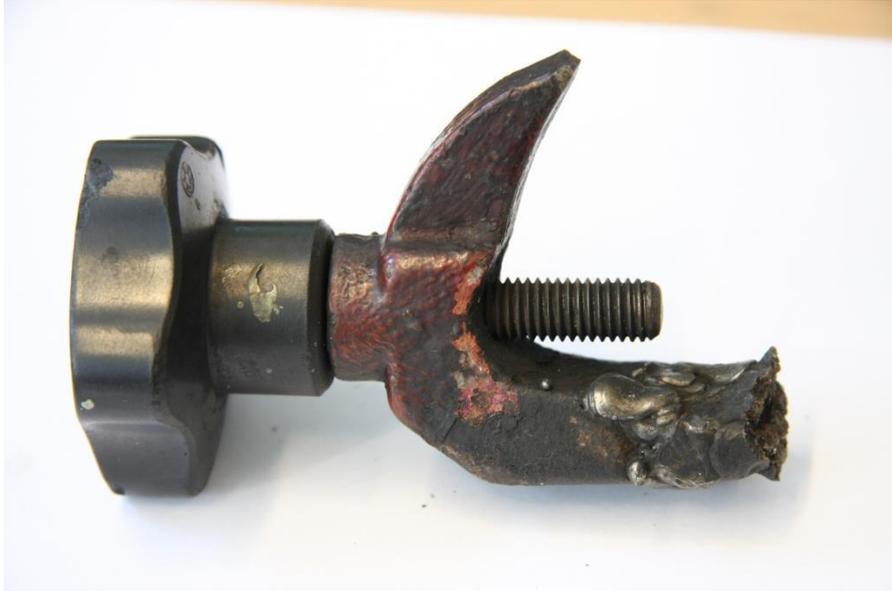
Als primäre Unfallursache ist die Vorschädigung des Verschlussbogens der Brennertür zu nennen. Die Art der Vorschädigung durch Verwendung des falschen Schweißzusatzwerkstoffes und auch des Schweißverfahrens ist im materialtechnischen Gutachten genauer beschrieben. Wann diese fehlerhafte Schweißung erfolgte und von wem, ist nicht bestimmbar. Weiterhin wurde auch der vom Haken umfasste Originalbolzen in der Brennertür ausgetauscht. Vorgefunden wurde statt des Bolzens eine Gewindestange. Diesem Tatbestand wird jedoch keine direkte Unfallursache beigemessen, da dieser unbeschädigt war. Auffallend ist jedoch, dass weder der ausgetauschte Bolzen noch die Vorschädigung des Hakens bei einer Wartung und Überprüfung erkannt wurde. In diesem Zusammenhang sei auf die durchgeführten Arbeiten gemäß den Maintenance Reports vom 19.7.2016 und 19.6.2016 hingewiesen, wobei davon ausgegangen werden kann, dass die Schädigung zu diesen Zeitpunkten schon vorlag. In beiden Reports ist kein Mangel festgestellt worden. Relevante

- Eine konstruktive Evaluation des Verschlusses der Brennertür zeigt Sicherheitsmängel auf. Die Tür wird nur von einem Verschluss, dem Haken, gehalten. Bei Ausfall dieses Verschlusses gibt es keine Redundanz. Weiterhin ist der Verschlusshaken aus Grauguss und damit für Beschädigungen anfälliger als duktiler Stahl. Die zu Anfang bereits genannten DNV-GL Regeln Part 4, Chapter 7, Section 7 weisen in 2.5 auf die Materialauswahl für Türen hin. Dort ist Stahl genannt.

Gebrochener und geschweißter Haken der Brennertür aus Gussmaterial

- Eine Schweißung an Druckbehältern ist nach „DNV-GL Rules for classification of ship, Part 4 Systems and components, Chapter 7 Pressure equipment“ durchzuführen. Siehe hierzu insbesondere „Section 7 Manufacture, workmanship and testing“. Die schweißtechnischen Voraussetzungen und die Qualifikation des Personals für die Erfüllung dieser Regeln ist i. d. R. an Bord wie auch hier nicht gegeben. Dieser Regelverstoß ist Hauptursache für den Unfall.

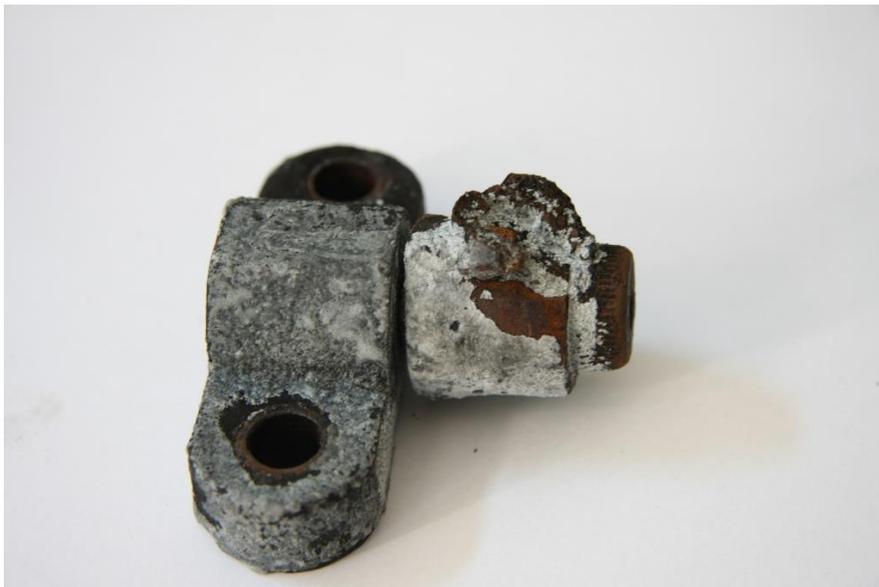
Gegenstück des gebrochenen Hakens

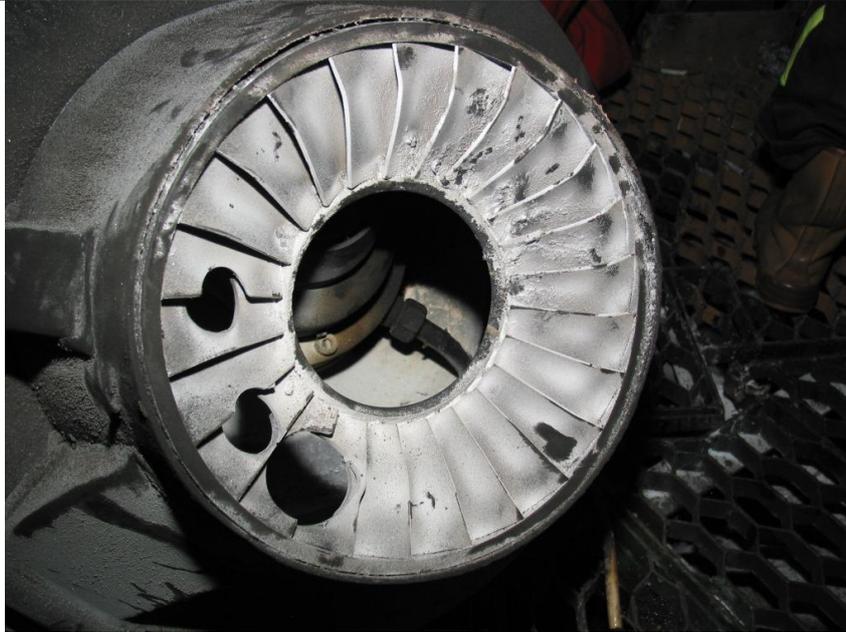
Drallblech des Kessels ohne Beschädigung nach Brand

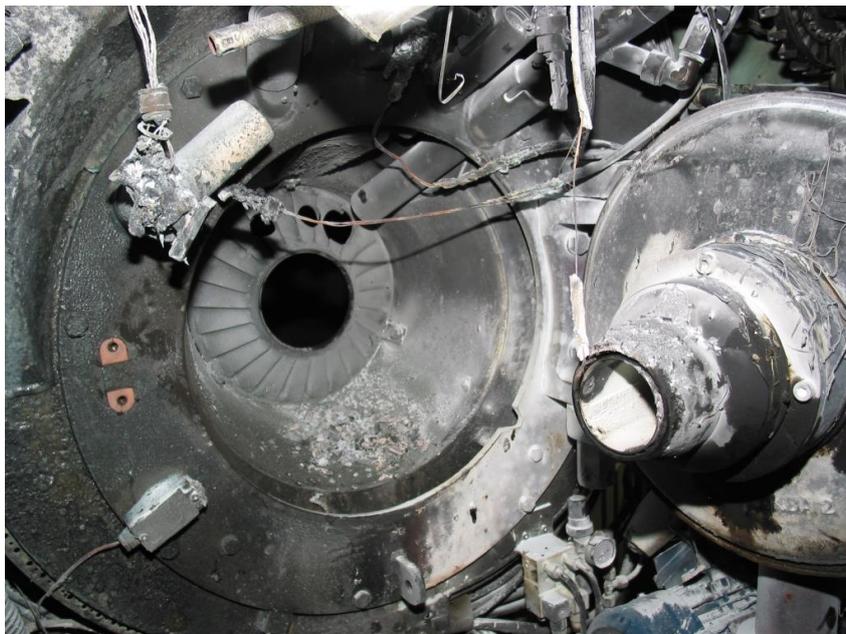
Windkessel mit Rotationszerstäuber nach Brand

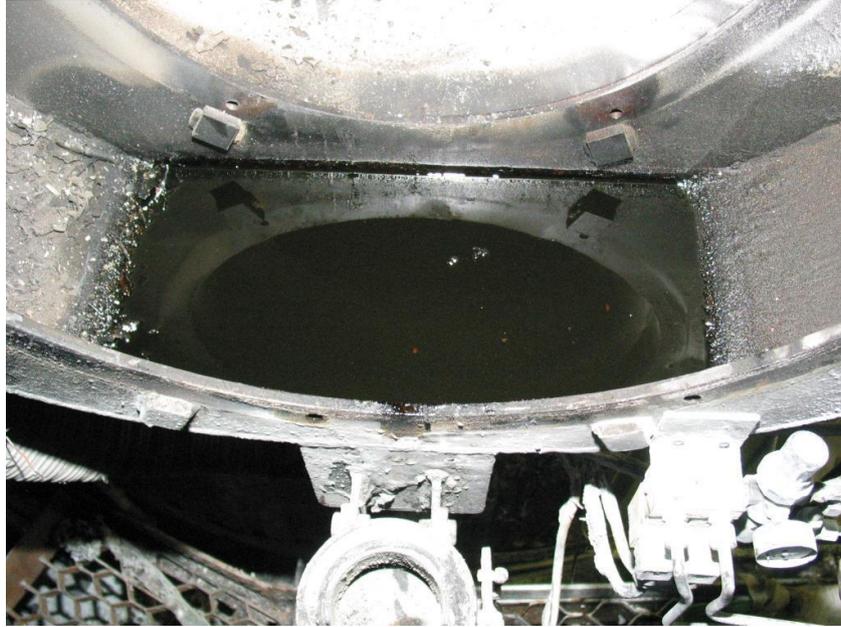
Bei der Begutachtung des Kessels nach dem Unfall wurde etwa 1 Liter Dieselöl im Windkessel vorgefunden. Die Herkunft dieser Menge wurde mit dem Kesselhersteller (Aalborg Industries) als auch der Umbaufirma (Saacke) besprochen und folgende möglichen Ursachen genannt:

Die Ursachen b), c) und d) wurden seitens Aalborg als eher unwahrscheinlich angesehen, dem zuzustimmen ist. a) kommt nur dann als Ursache in Betracht, wenn keine Zündflamme entsteht, was in Folge des fehlenden Flammenwächters für den Zündbrenner nicht ausgeschlossen werden kann. e) würde bei nicht drehendem Rotationszerstäuber zu einem Eintritt von Kraftstoff führen, der sich sowohl auf dem Kesselboden als auch im Windkessel ansammeln kann. Die elektrisch-pneumatischen Brennstoffventile wurden deshalb nach dem Unfall einer Dichtheitsprüfung unterzogen, wozu diese über 15 Minuten einem statischen Druck von 16 bar ausgesetzt wurden. Eine Undichtigkeit konnte nicht beobachtet werden. Dennoch ist ein Eintritt von Dieselöl über den Rotationszerstäuber auch mit dichten Brennstoffventilen möglich, da im Auslauf des Rotationszerstäubers noch Diesel in den Kessel gelangen kann. Dieser wird nicht mehr zerstäubt und kann über den Rand des Bechers außen nach hinten in den Windkessel laufen. Über eine Vielzahl von Ausschaltvorgängen kann sich dadurch eine ansehnliche Dieselmenge im Windkessel ansammeln. Bei reinem Schweröl besteht diese Gefahr aufgrund der deutlich geringeren Fließfähigkeit kaum. Eine weitere Herkunftsmöglichkeit des Dieselöls besteht in undichten Anschlussleitungen an den

Dieselöl im Windkessel nach Brand

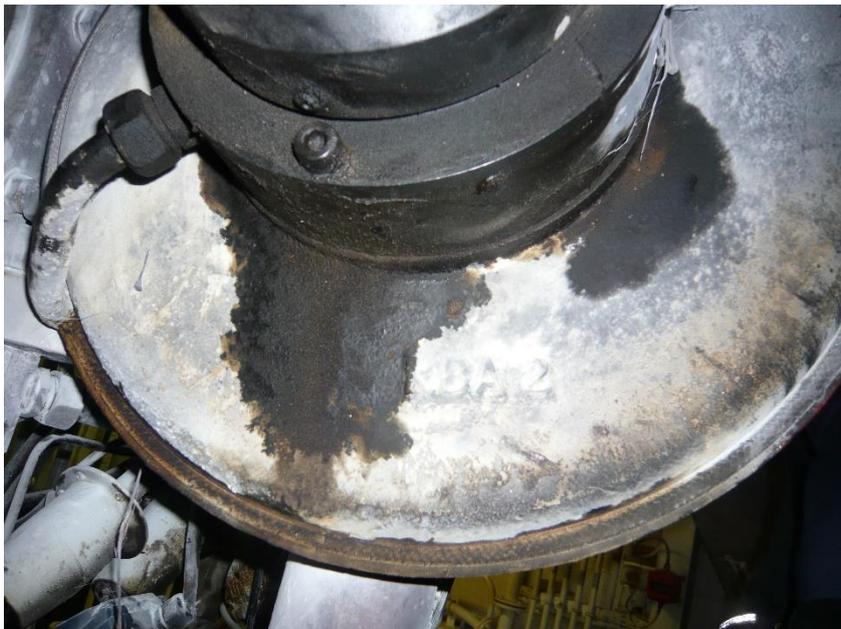
Rotationszerstäuber. Im Bereich der Rohrverschraubung fanden sich ölhaltige Flächen auf der Rückwand des Brenners. Mithin sind die beiden letztgenannten Möglichkeiten die wahrscheinlichste Ursache für das Dieselöl im Windkessel.

Brennerrückwand mit Anschlussleitung und Ölflecken

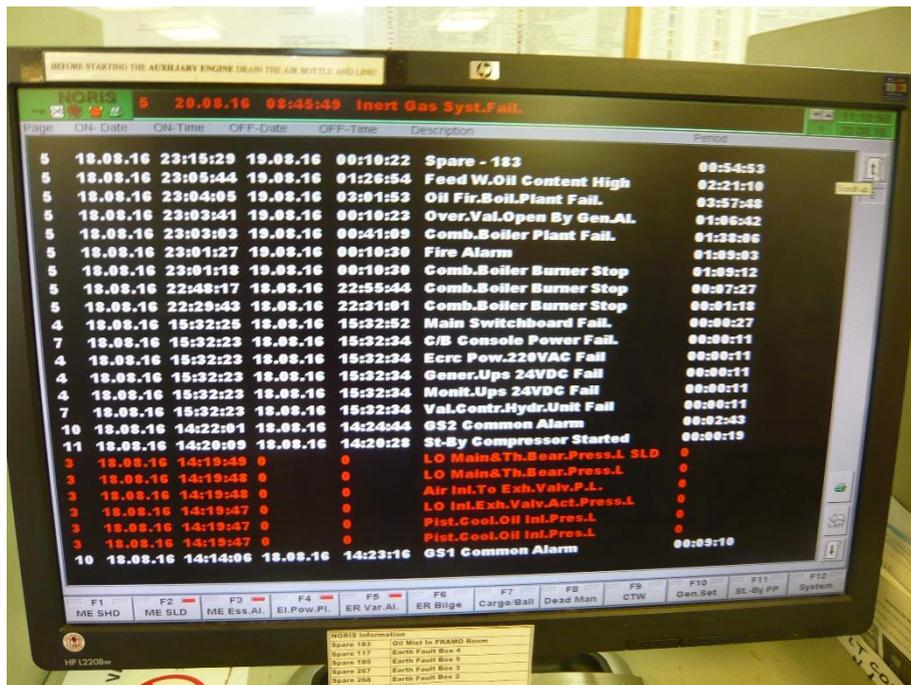
Relevante Alarme

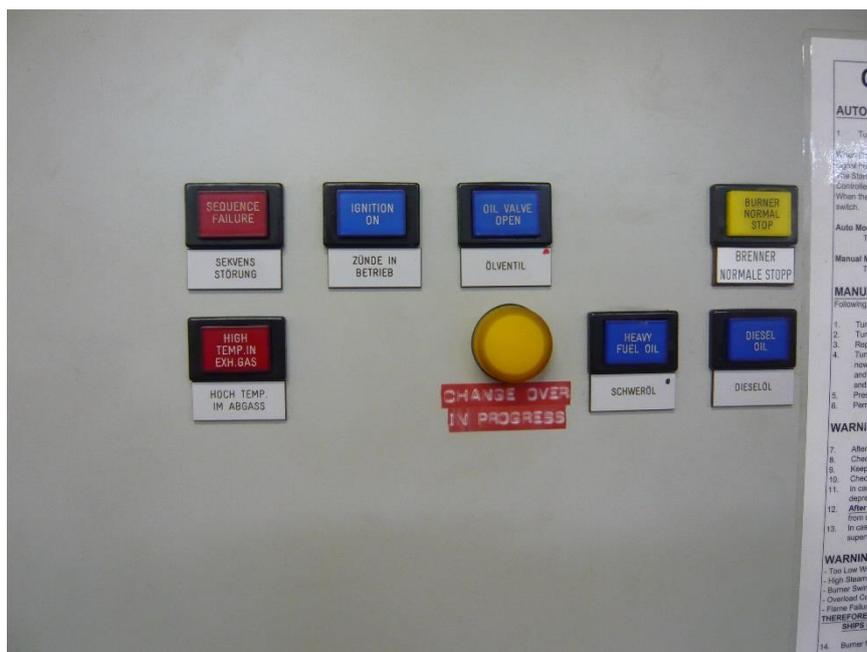
Auszug Bedienung am Brennerschrank
