**Fachliche Stellungnahme für Bundesstelle für Seeunfalluntersuchung
(Schweißverbindung an einem Graugussteil)**

Nr. S10/16

Aufgabe: Schadensuntersuchung

Prüfgegenstand: Verriegelung einer Klappe an einem Kessel

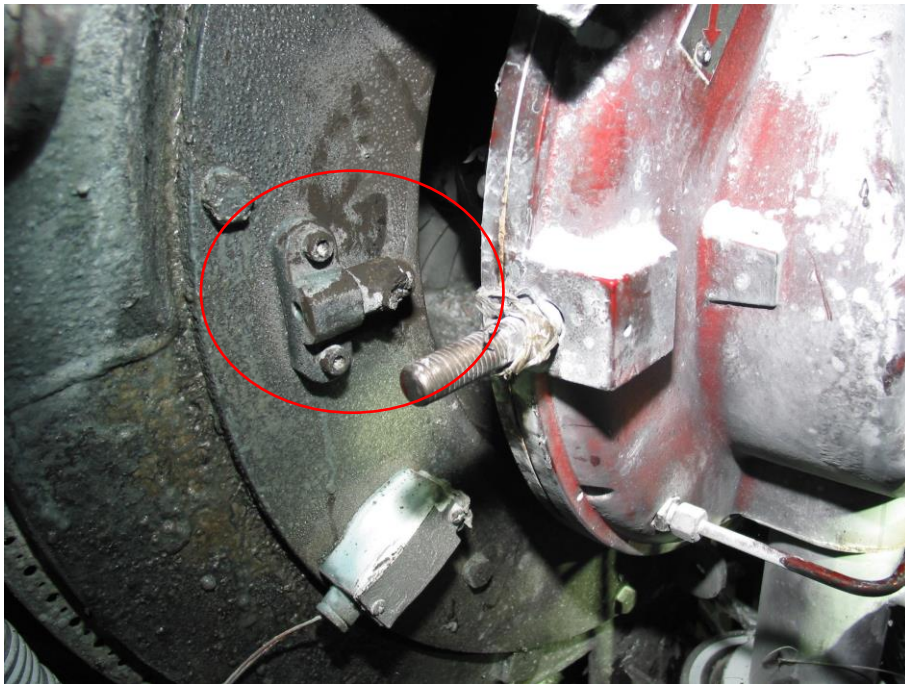
Die für die Durchführung der Untersuchungen bereitgestellte Verriegelung einer Klappe weist im Mittelstück (Verbindungsstück zwischen Drehgelenk und Verriegelungshaken) einen Bruch auf. Nach Informationen des Auftraggebers ist dieser Bruch durch eine plötzlich auftretende mechanische Beanspruchung ausgelöst worden. Bild 1 gibt die Einbausituation (Reste der Verriegelung noch am Kessel fixiert) wieder.

Bild 1: Einbausituation der Verriegelung (Markierung: Befestigung der Verriegelung mit Reststück). Quelle des Fotos: BSU.

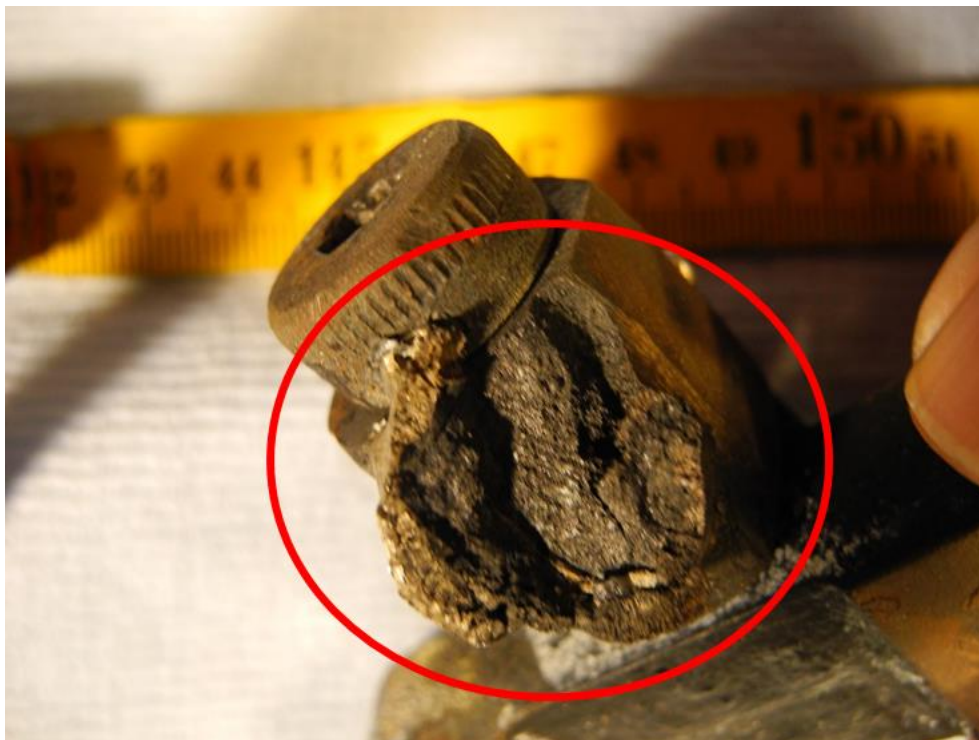
Vielmehr weist die makroskopische Ausbildung der Rissufer auf einen Gewaltbruch hin (Bild 2), wobei deutlich wird, dass der Zusatzwerkstoff den Grundwerkstoff ringförmig umschließt.

Bild 2: Bruchfläche – Seite am Drehgelenk

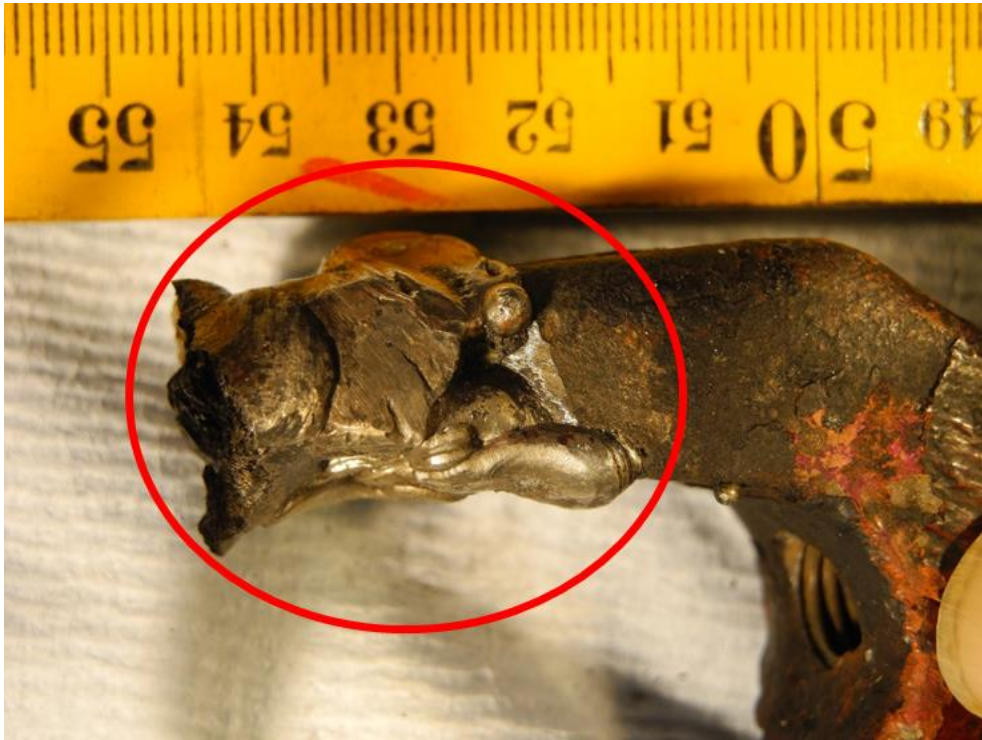
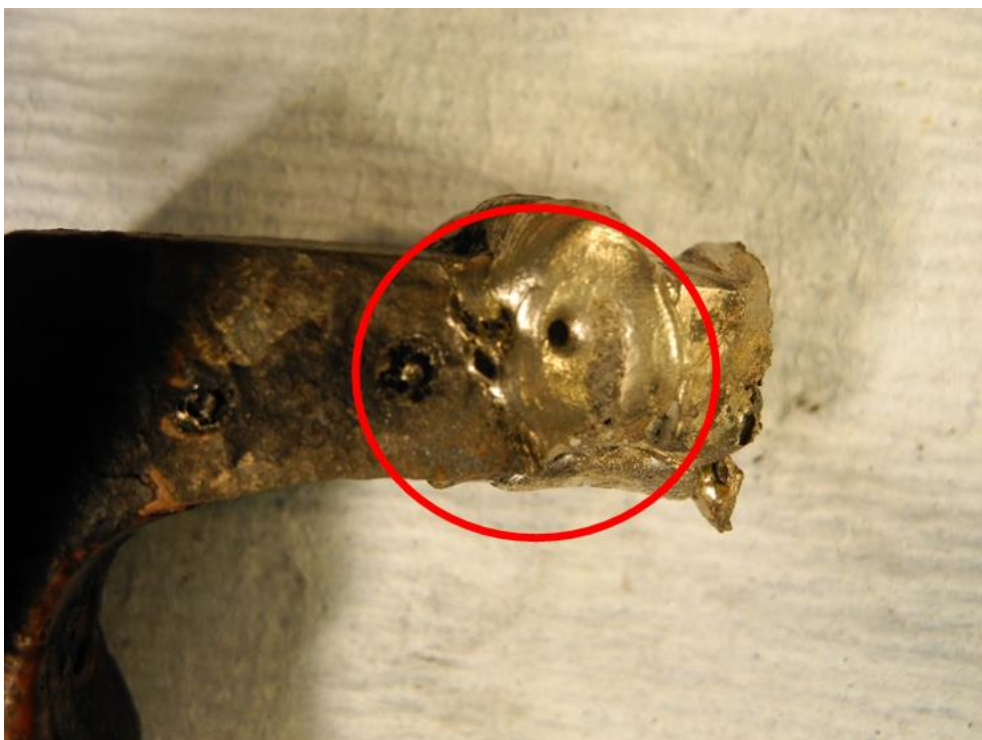
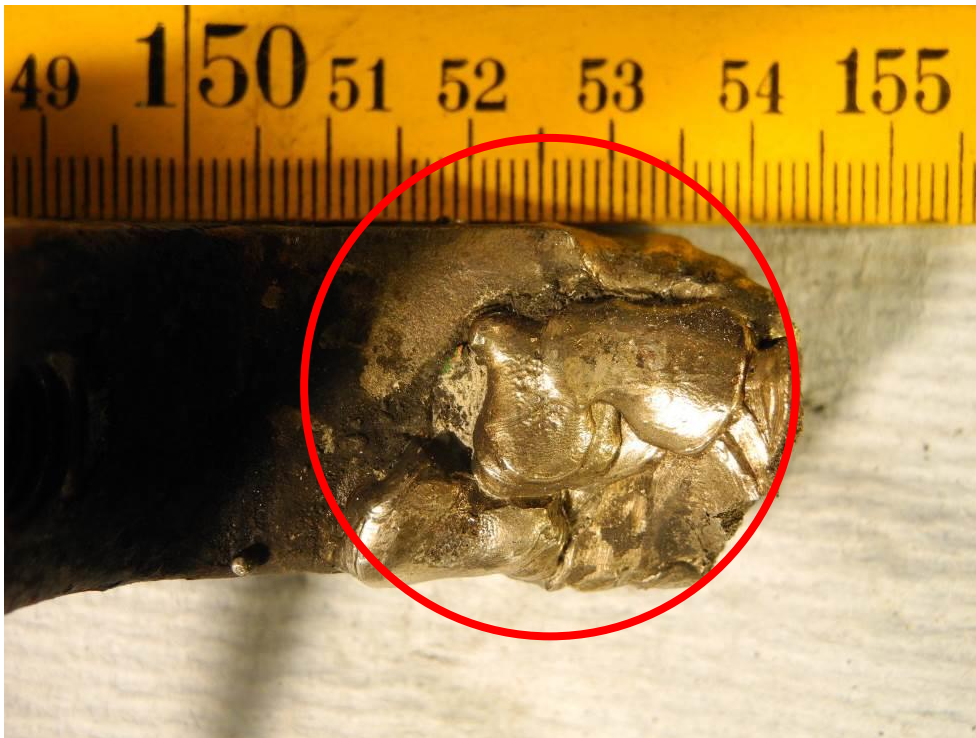
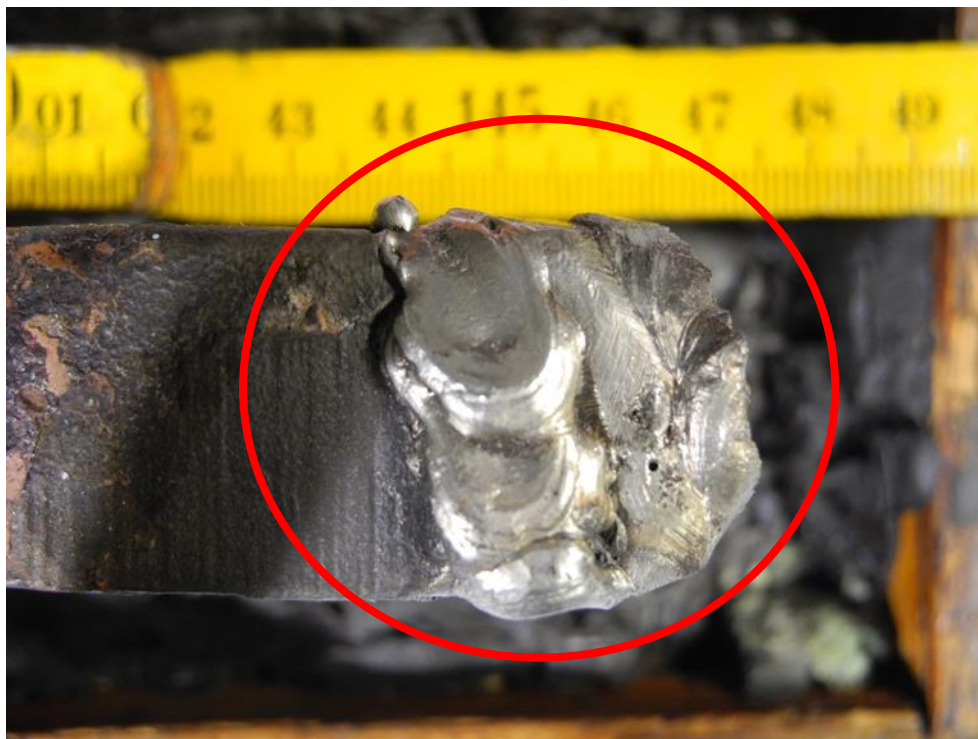
Die Ausführung von Schweißnähten erfolgt nach DIN EN ISO 5817 (2014-06), wobei die Unregelmäßigkeiten nach unterschiedlichen Bewertungsgruppen eingeteilt werden (B – D). Die vorliegende Schweißverbindung an der Verriegelung entspricht dabei der Bewertungsgruppe D, was der geringsten Anforderung an die Ausführung einer Schweißung entspricht und erhebliche Nahtunregelmäßigkeiten zulässt, Bilder 3 - 6.

Setzt man diese Kriterien für die Bewertung an (Bilder 3 - 6; Endkrater, Kerben Nahtüberhöhungen usw.), so erfüllt die Schweißverbindung nicht mal die untersten Anforderungen dieser Vorschrift.

Die Schweißverbindung wurde mit einem hochnickelhaltigen Zusatzwerkstoff geschweißt. Die Ausführung der Schweißung (Endkrater, Kerben im Nahtübergang) ist z.B. nach DIN EN ISO 5817 (2014-06) nur knapp in die Gruppe D (keine Anforderungen an die Nahtqualität) einzuordnen. Dies gilt auch für andere Bewertungsrichtlinien.

Bild 3: Makroaufnahme der Schweißung mit Lunker und Einbrandkerben

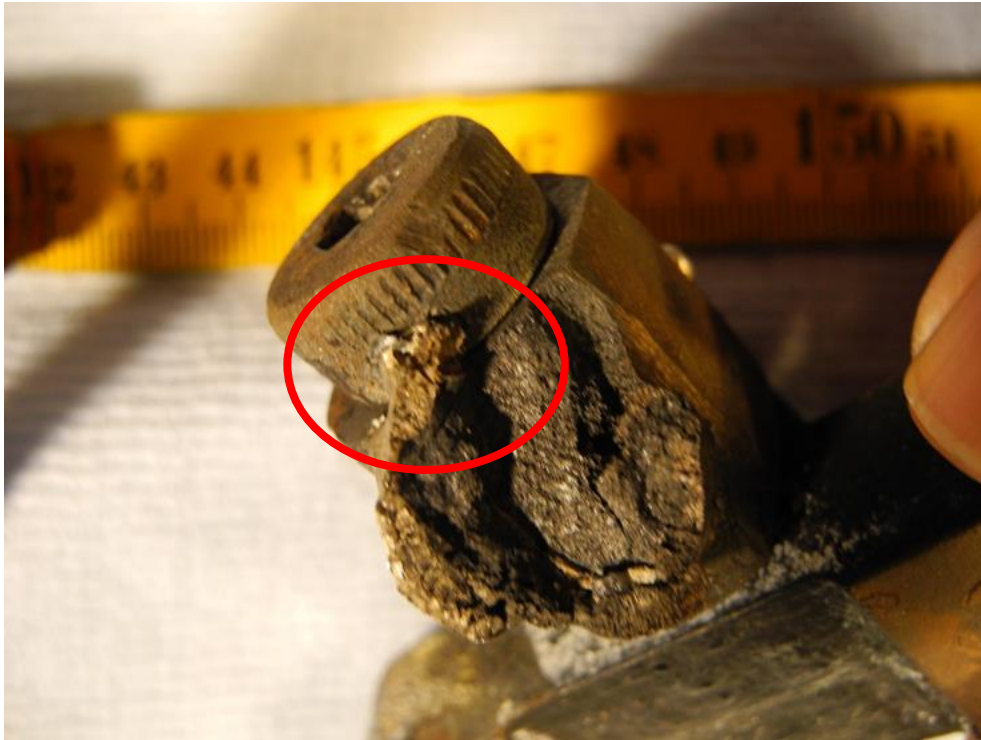
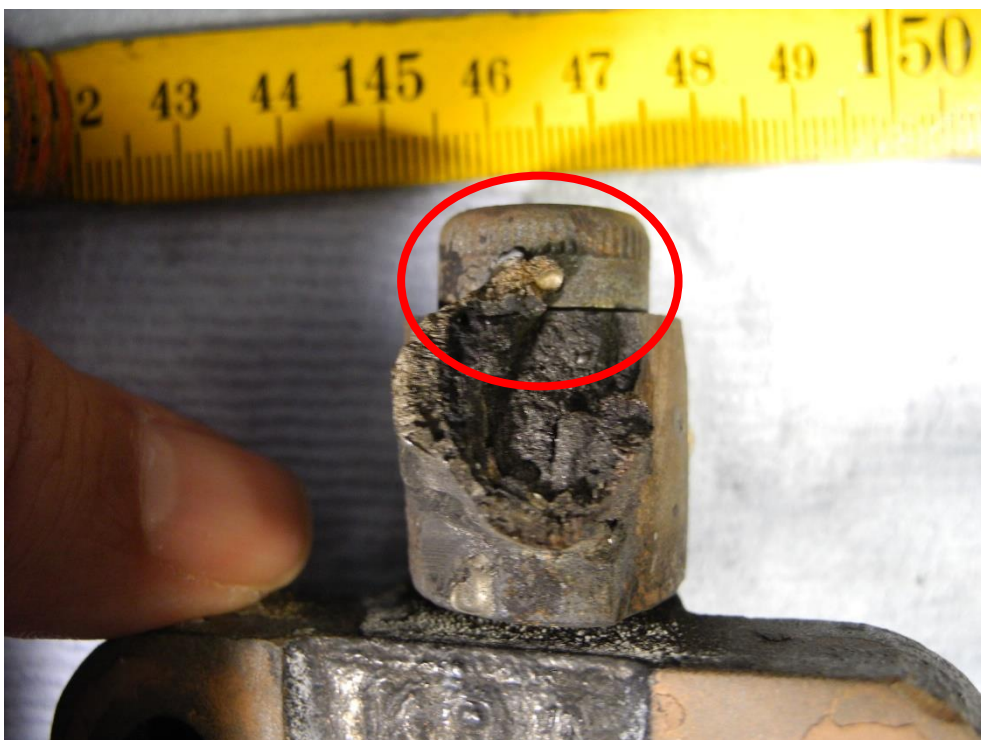
Wie Bild 7 und 8 zeigen, ist beim Schweißen auch Zusatzwerkstoff auf den Kopf des Drehgelenkes gelangt, was die Vermutung nährt, dass die Schweißung im eingebauten Zustand erfolgt ist.

Bild 7: Kopf des Drehgelenkes „überschweißt“

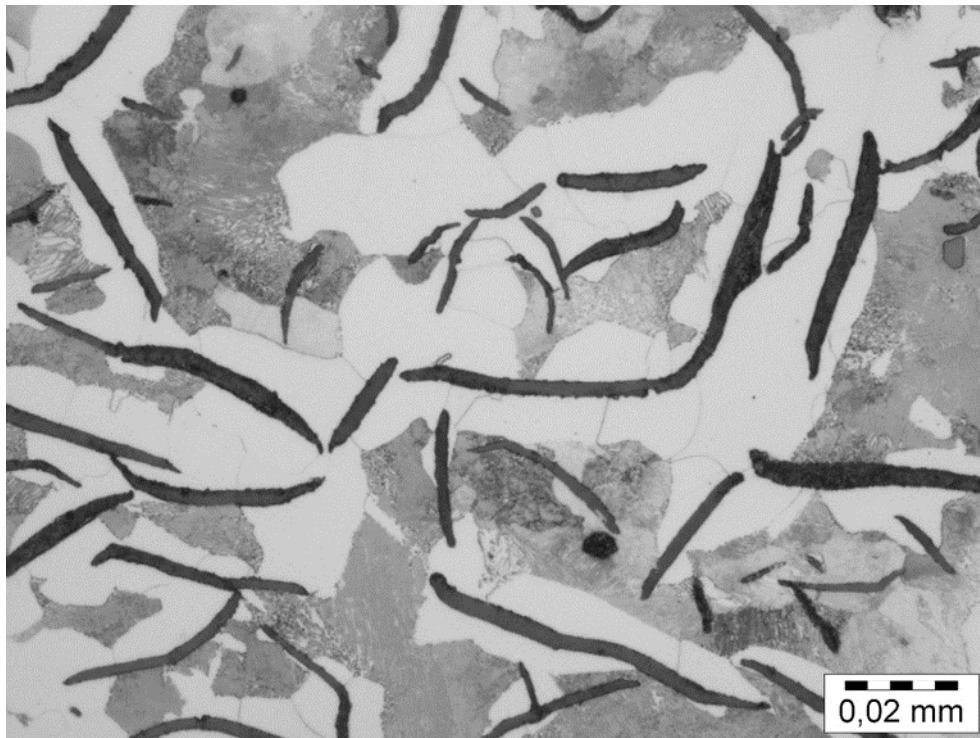
Die chemische Analyse weist die typische Zusammensetzung eines Graugusses mit relativ geringem Schwefel- und Phosphorgehalt auf. Wie die mikroskopische Darstellung Bild 9 zeigt, hat sich Lamellargrafit in einer ferritischen/perlitischen Matrix ausgebildet.

Bild 9: Mikrogefüge des Grundwerkstoffes.
Gusseisen – ferritisch-perlitisches-Grundgefüge mit Lamellengrafit

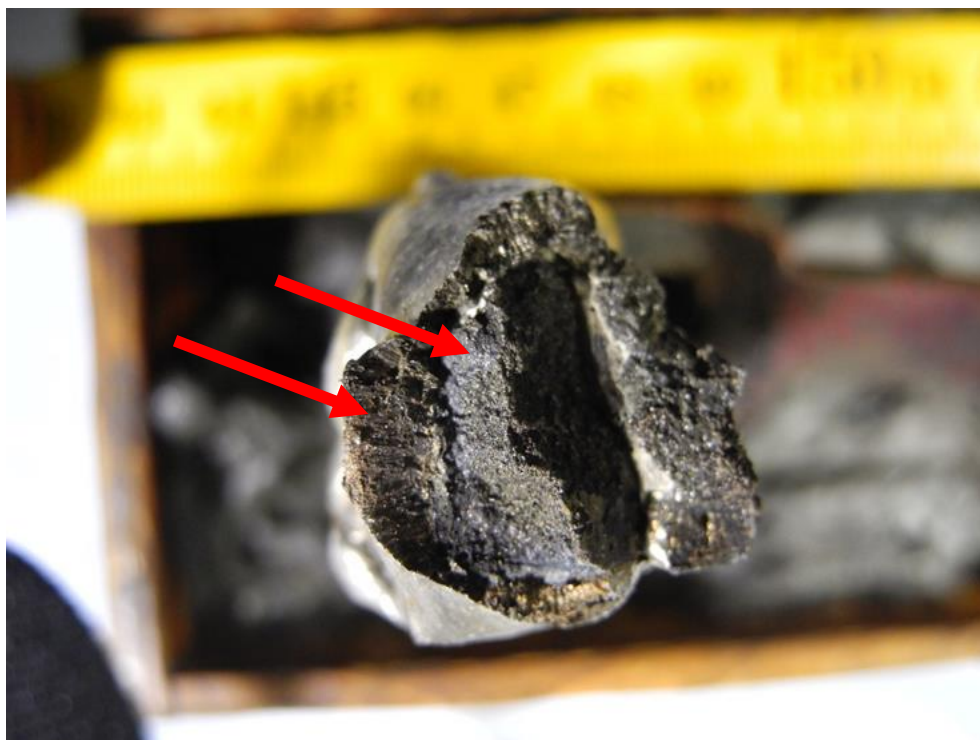
Die Bilder 10 und 11 (Ausschnitt aus 10) zeigen die Bruchflächen der Rissufer. Die Rissfläche weist deutlich das Bild eines Gewaltbruches auf. Spuren von Schwingungsanrissen konnten nicht gefunden werden. Darüber hinaus wird deutlich, dass das Schweißgut sich als Ring um den Grundwerkstoff legt.

Bild 10: Bruchfläche – Mitte Grundwerkstoff; Rand – „Mantel“ aus Schweißgut

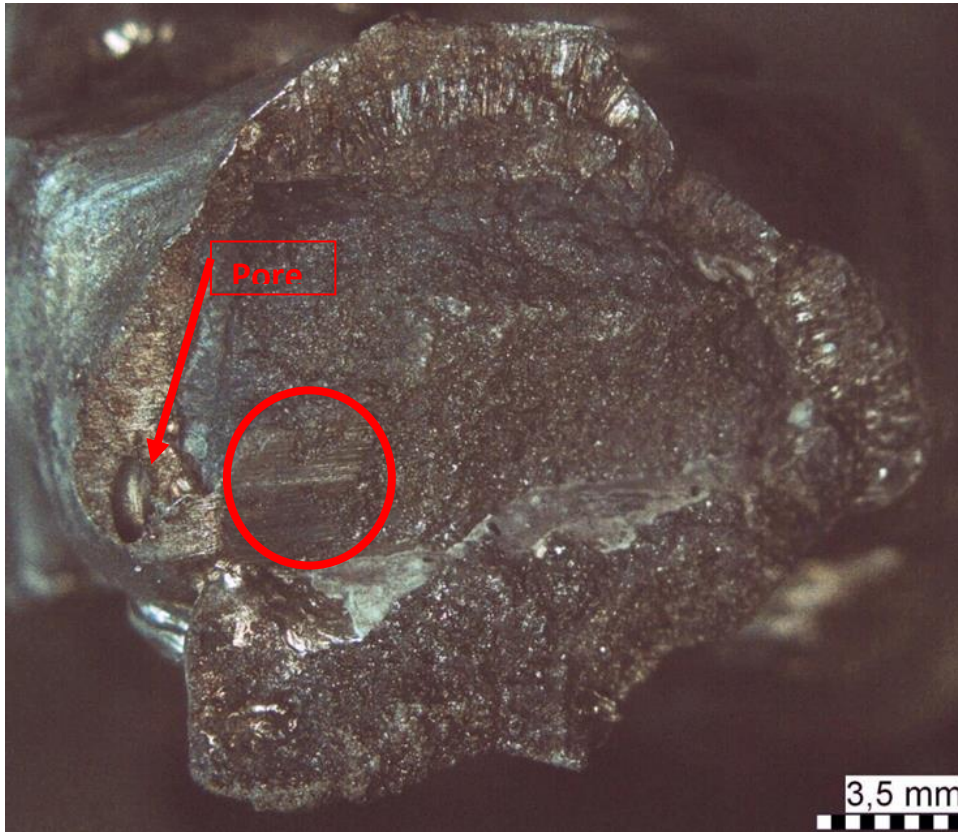
Bild 11: Ausschnitt aus Bild 10, nach dem Bruch mechanisch verformt

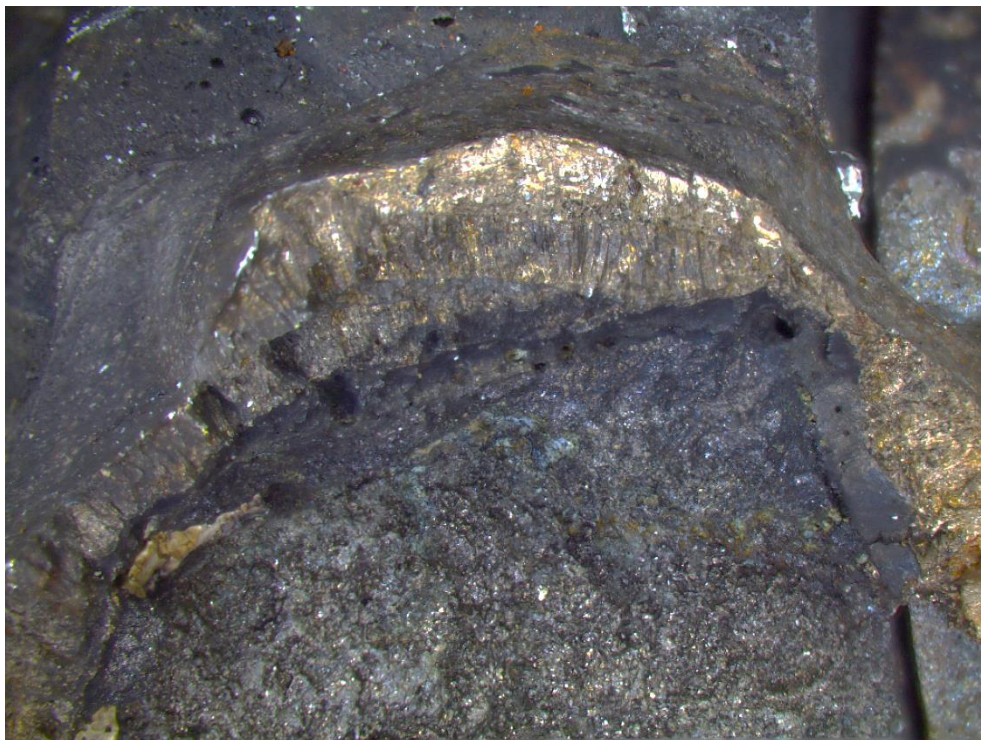
An einigen Stellen bildet sich eine dünne Schicht zwischen Zusatz- und Grundwerkstoff aus (Bild 12) und an anderen Stellen haben sich in diesem Bereich Schlackeeinschlüsse abgelagert (Bild 13).

Bild 12: A: Schweißgut, B: Grundwerkstoff, C: Zwischenschicht

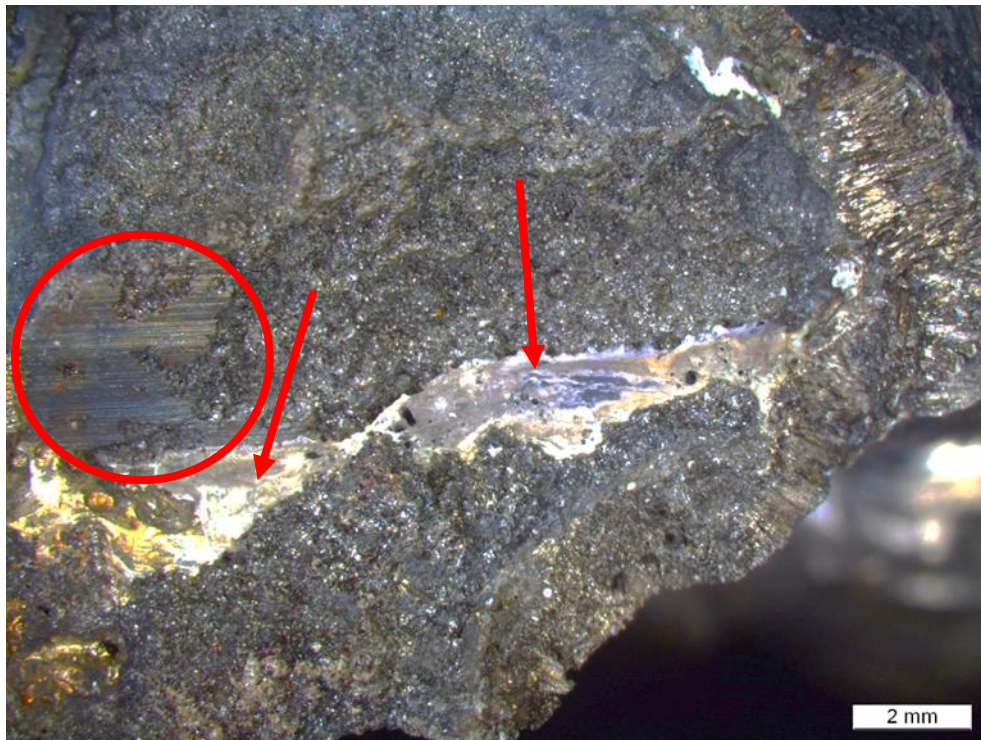
Bild 13: Schlackeneinschlüsse zwischen Zusatz und Grundwerkstoff;
Kreis – Beschädigung nach dem Bruch

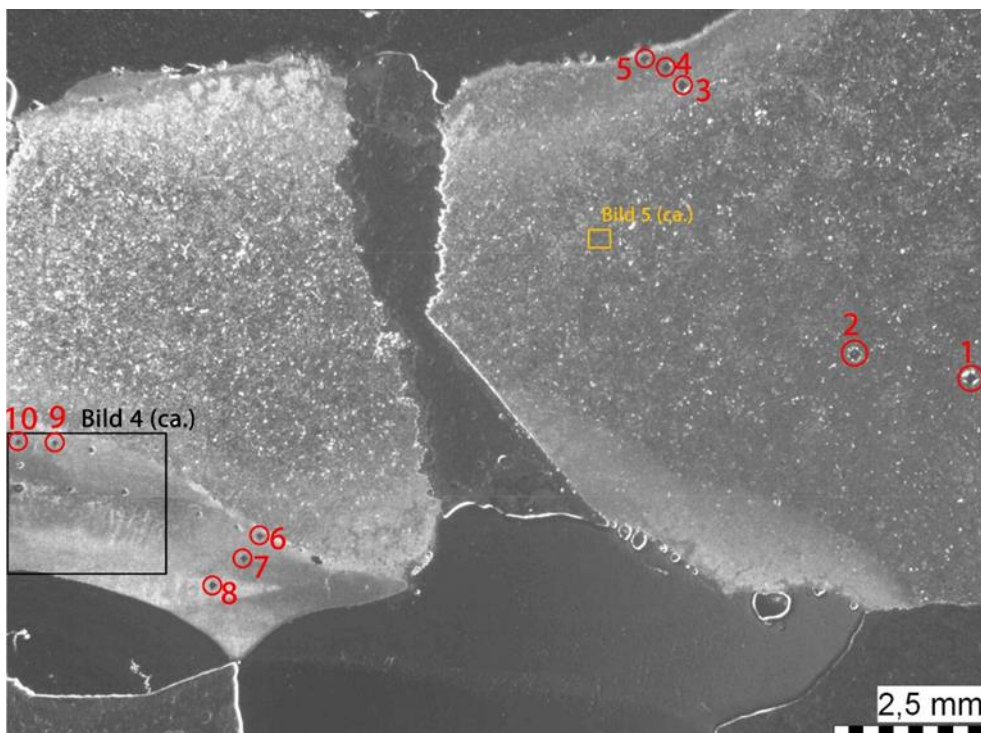
Um das Gefüge über die Schweißverbindung zu interpretieren und die Härte messen zu können, wurde der Riegel längs geschnitten. Bild 14 gibt einen Überblick über den Schweißbereich (hell - Grundwerkstoff; dunkel - Zusatzwerkstoff). Im linken Bildteil ist ein weiterer Anriss zu erkennen. Darüber hinaus wird deutlich, dass nur eine unzureichende Nahtvorbereitung stattgefunden hat und, dass das Schweißgut eine deutliche Nahtüberhöhung aufweist. Die im Bild dargestellten Bereiche und Zahlen dienen der Kennzeichnung der Messstellen (interne Nummerierung).

Bild 14: Übersicht über die Schweißverbindung (Markierung der Vergrößerungen –
interne Nummerierung – und Härtemessungen)

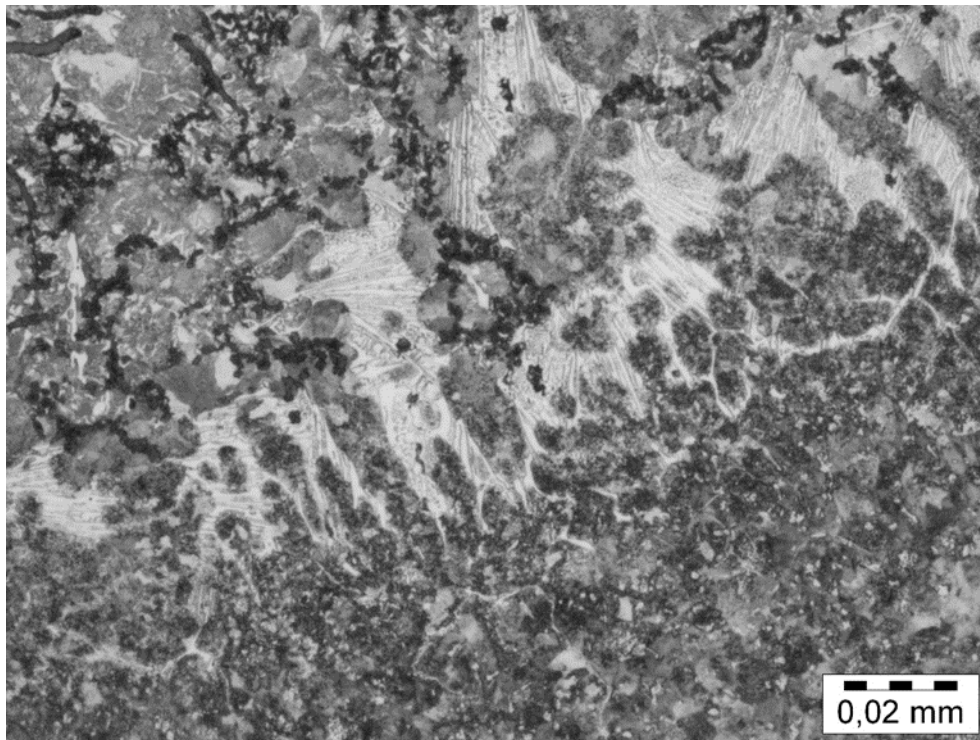
Bild 15 (Ausschnitt aus Bild 14) gibt die Schmelzlinie zwischen Grundwerkstoff (oben) und Schweißgut wieder. Es haben sich schmale Gefügesäume gebildet, die eine Struktur aus Ledeburit, bereichsweise auch Korngrenzenkarbiden und möglicherweise „unlegiertem Stahl“ aufweisen.

Bild 15: Schmelzlinie zwischen Grundwerkstoff (oben) und Schweißgut aus vermutlich unlegiertem Schweißzusatz (unten). Ledeburit und bereichsweise Korngrenzenkarbide.

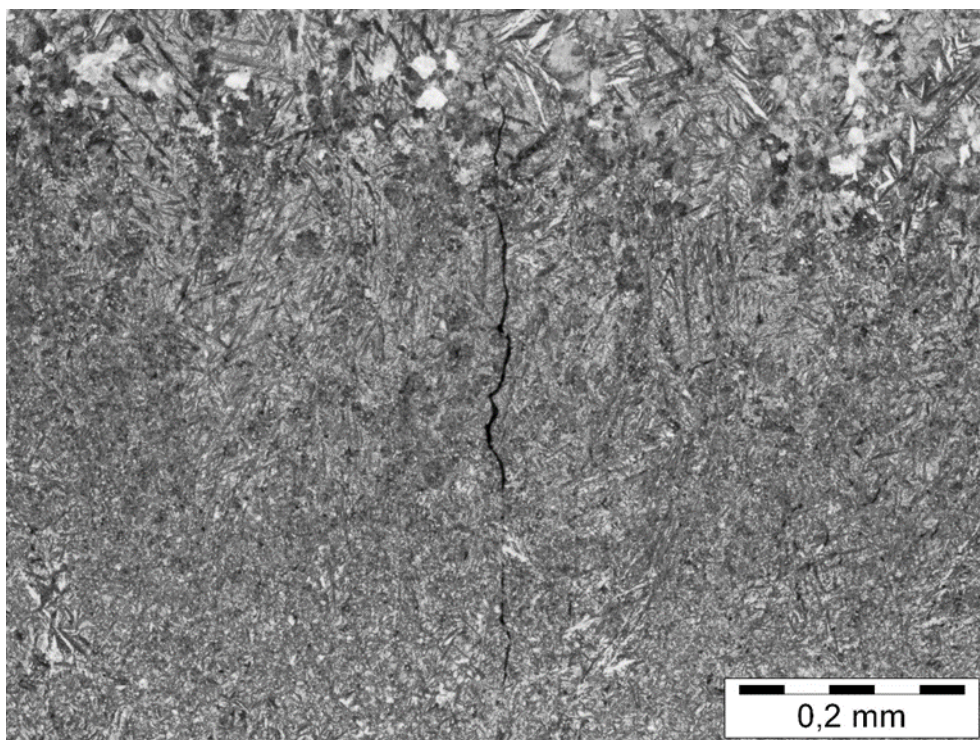
In anderen Bereichen der Schweißverbindung weist das Gefüge (Bild 16; Ausschnitt aus 14) Anteile von tetragonalem Martensit und Restaustenit auf, wobei sich auch Härterisse (Bild 17) zeigen.

Wie die Tabellen 5 und 6 zeigen, haben sich im Bereich der Schmelzlinien sehr unterschiedliche Härtewerte ausgebildet. So weist der Übergang zum hoch nickelhaltigen Schweißgut über den gesamten Bereich nur moderate Härtewerte auf (Tabelle 5). Anders in dem Bereich, in dem sich Martensit und Restaustenit gebildet haben (Tabelle 6). Hier werden Härtewerte von deutlich über 500 HV gemessen, was

Bild 16: Nahtübergang mit Kaltriss im martensitischen Gefüge

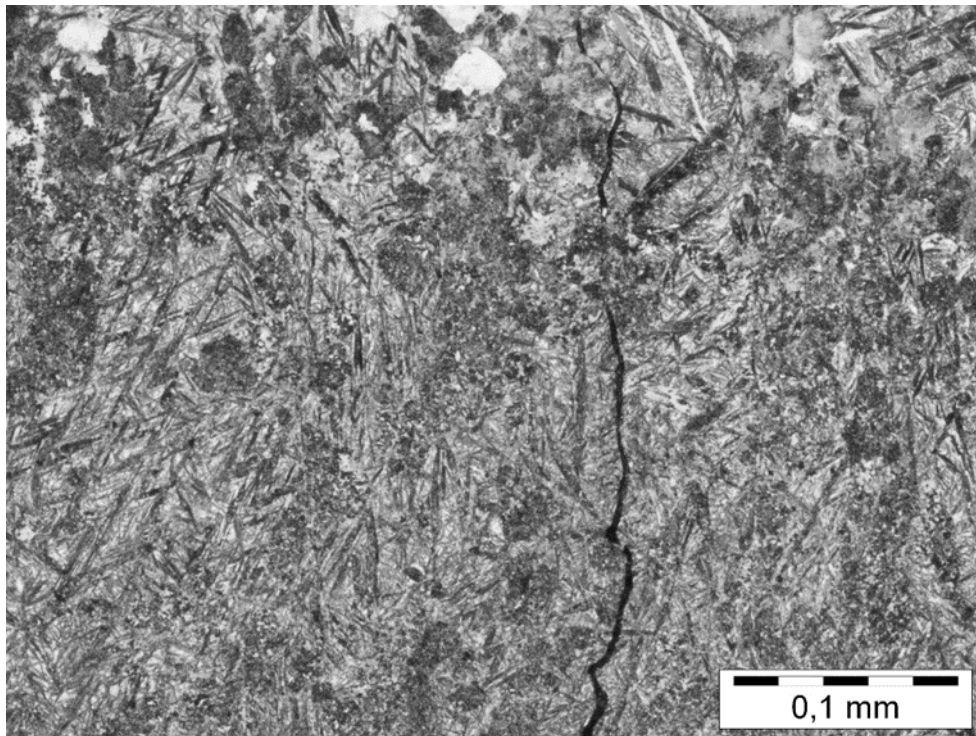
Bild 17: Ausschnitt aus Bild 16

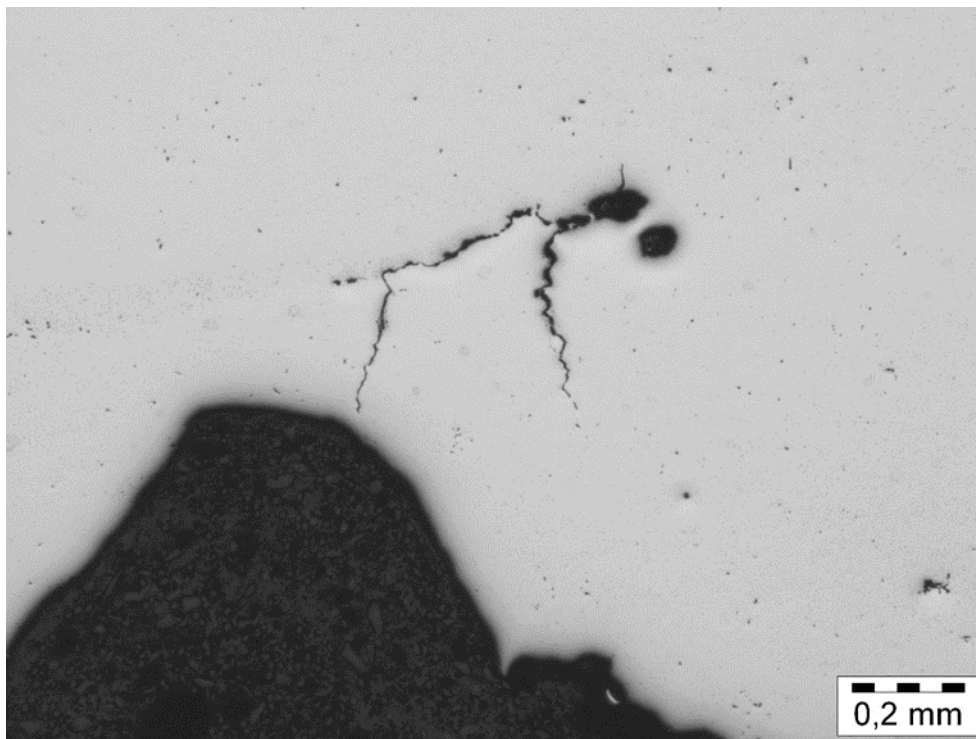
Im ungeätzten Schliff im Nickel-Basis-Schweißgut lassen sich Heißrisse erkennen, die sich durch Schrumpfspannungen beim Abkühlen bilden (Bild 18).

Zum anderen haben sich Heißrisse im Nickelzusatzwerkstoff gebildet, die einerseits durch niedrigschmelzende Eutektika, die sich bei diesen Werkstoffen auf den Korngrenzen bilden, und andererseits durch die thermisch bedingten Zugspannungen entstehen.

Bild 18 Heißriss im Schweißgut (ungeätzter Schliff)

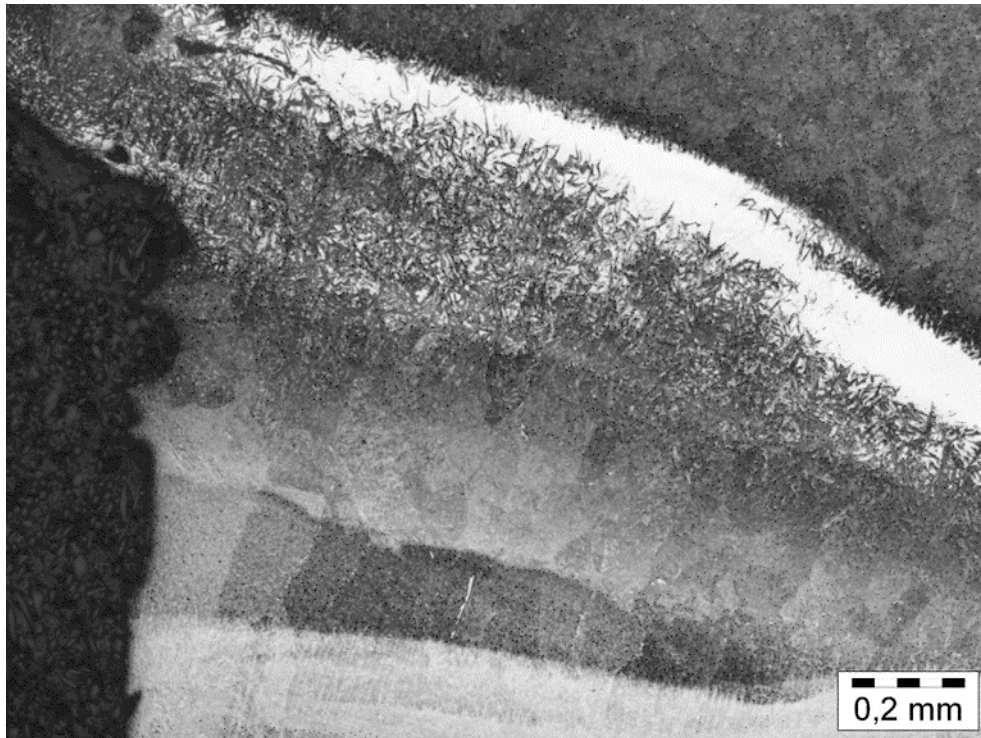
In einer Übersichtsaufnahme über das Schweißgut wird deutlich, dass sich durch die Aufmischung von Grundwerkstoff und artfremdem Grundwerkstoff stark unterschiedliche Gefügebereiche ausbilden (Bild 19). (Hauptsächliche Gefügebestandteile: Perlit, Martensit Ledeburit und Austenit).

Bild19: Überblick über die Schmelzzone

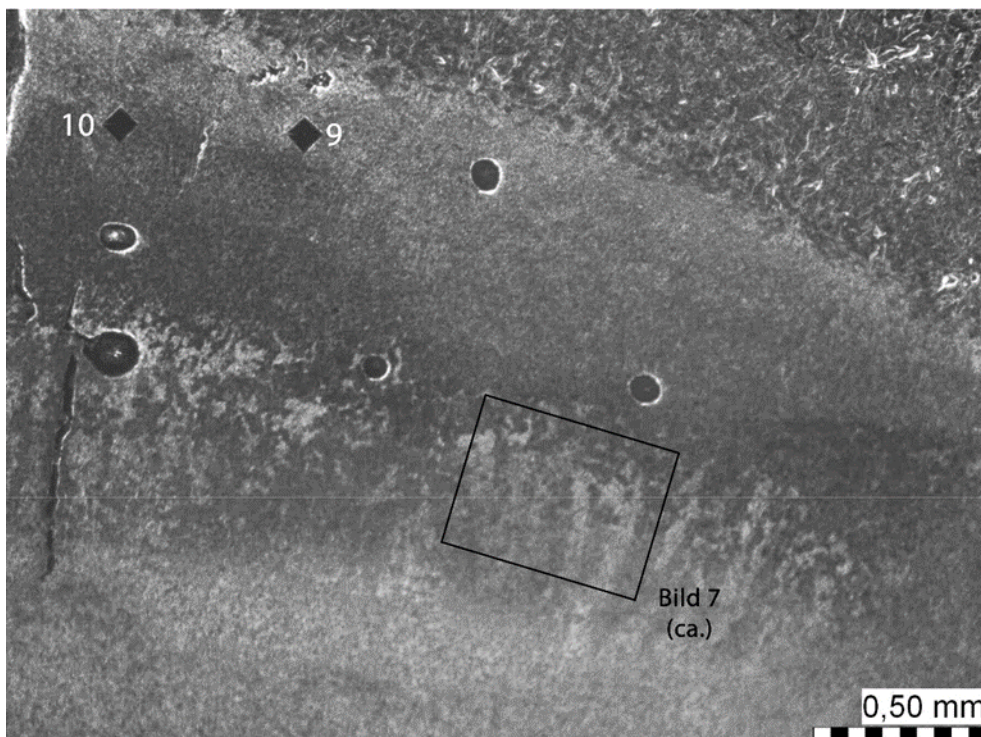
Bild 20: Ausschnitt aus Bild 14 (Lage der Bilder und Härtemesspunkte)
