## **Summarischer Untersuchungsbericht**

### **Überbordgehen und Tod von zwei Einhandseglern**

**Seeunfall 422/08 SY AREDI**  
**am 3. August 2008 vor Rügen aufgefunden**  
**und**  
**Seeunfall 404/08 SY SINUS**  
**am 5. August 2008 angetrieben**  
**an der Südwestküste Schwedens**

4. Mai 2009

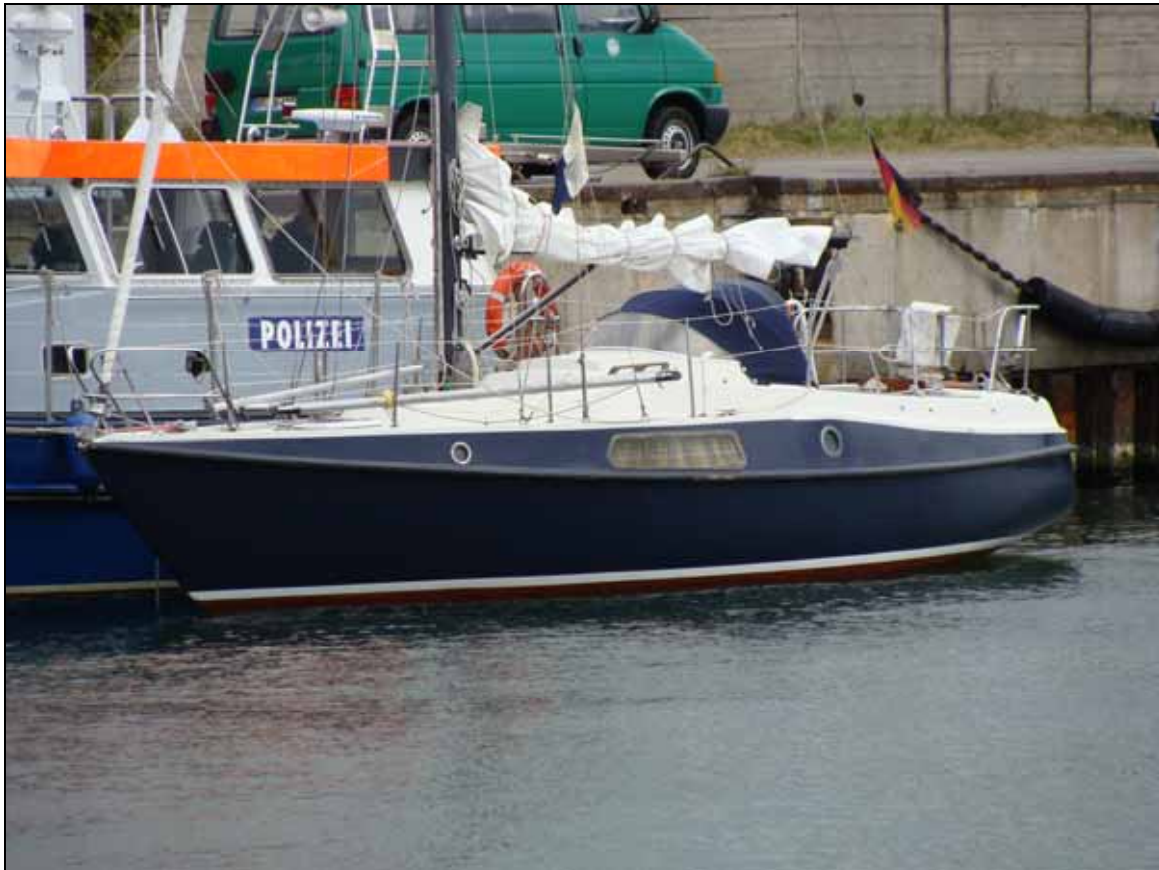
Abbildung 3: Schiffsfoto SY AREDI

Schiffsname:	AREDI
Schiffstyp:	Segelyacht, Typ Beryll
Nationalität/Flagge:	Deutsch
Heimathafen:	Burgtiefe, Fehmarn
Unterscheidungssignal:	DD5786
Baujahr:	1978
Bauwerft:	Deerberg
Länge ü.a.:	9,20 m
Breite ü.a.:	3,20 m
Tiefgang:	1,50 m
Verdrängung:	ca. 5,0 t
Einbaumaschine:	26 PS
Werkstoff des Schiffskörpers:	GFK
Anzahl der Besatzung:	1

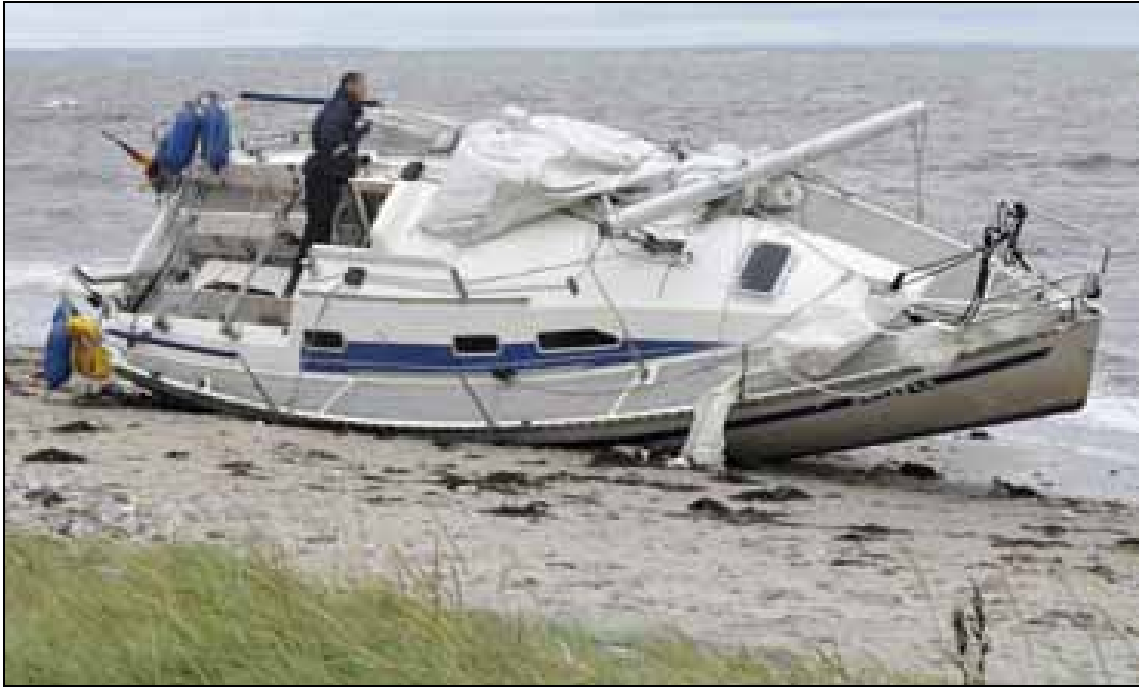
Abbildung 4: Schiffsfoto SY SINUS

Schiffsname:	SINUS
Schiffstyp:	Segelyacht, Typ Vision 32
Nationalität/Flagge:	Deutsch
Heimathafen:	Heiligenhafen
Unterscheidungssignal:	DG 3619
Baujahr:	1997
Bauwerft:	YBG Yacht Bau Berlin GmbH
Länge ü.a.:	9,70 m
Breite ü.a.:	3,00 m
Tiefgang:	1,60 m
Verdrängung:	ca. 3,5 t
Einbaumaschine:	Volvo 10 PS
Werkstoff des Schiffskörpers:	GFK
Anzahl der Besatzung:	1

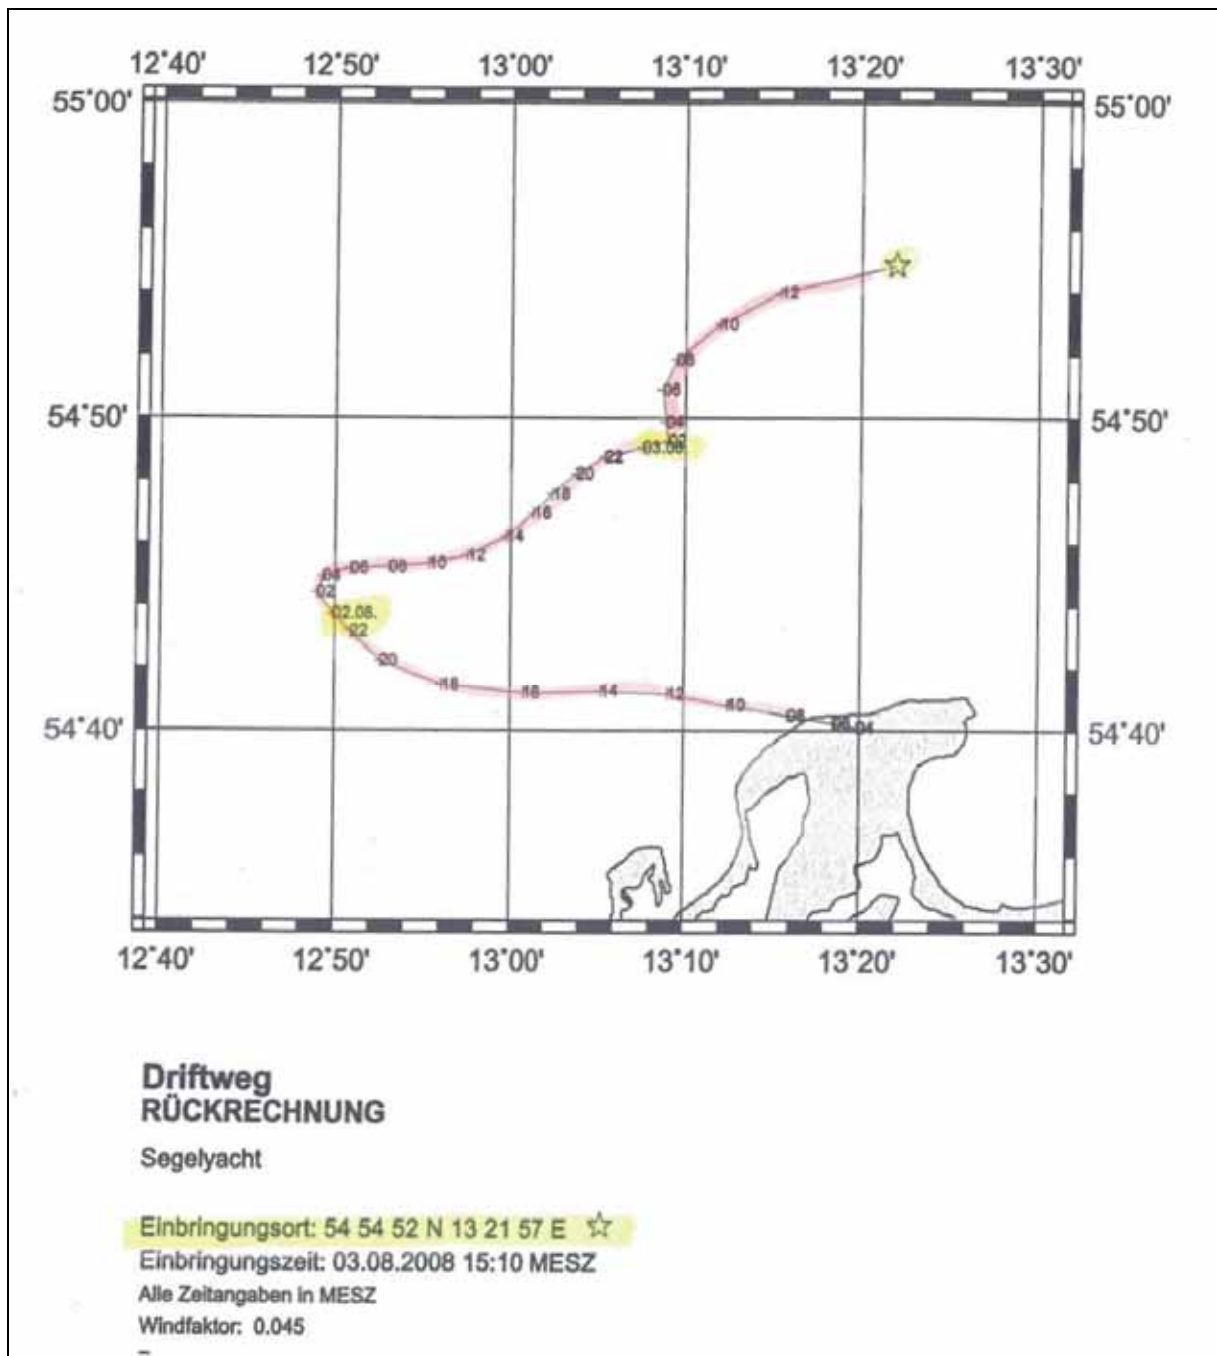
Abbildung 5: Driftmodell BSH

Vom BSH wurde das nachfolgende Driftmodell mit 48-stündiger Rückrechnung vom Auffindeort der SY AREDI erstellt.

Anhand des Wettergutachtens und des obigen Driftmodells liegt die Vermutung nahe, dass der Schiffsführer im Laufe des 1. August 2008 bei zunehmendem Wind die Segel geborgen hat und auf dem Rückweg ins Cockpit durch größere Schlingerbewegungen des Schiffes über Bord gefallen ist.

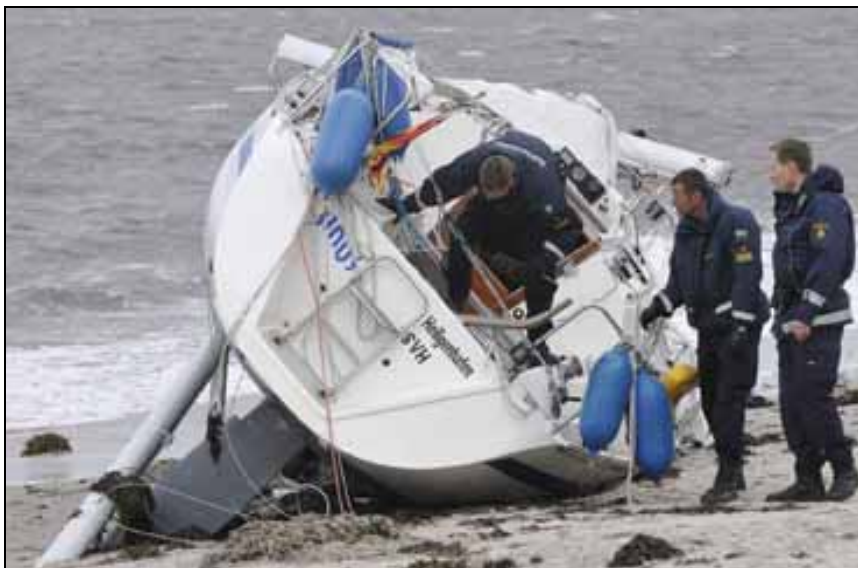
Abbildung 6: SY SINUS auf dem Strand in Schweden

Das Schiff lag mit der Stb.-Seite ca. 1 m von der Wasserkante entfernt auf dem Strand. Der Mast war unterhalb der ersten Doppelsaling gebrochen und hing nach Bb.-Seite. Das Großsegel war mitsamt des Großbaums an Bb.-Seite an mehreren

Stellen an der Seereeling provisorisch festgelaicht. Auf dem Vorschiff lagen die Reste eines Vorsegels, wobei nicht mehr zu erkennen war, ob es sich um eine normale Fock oder Sturmfock handelte.

Strecktaue waren nicht auf dem Deck gespannt.

An der Backskistenseite auf Stb.-Seite war eine Selbststeueranlage befestigt und elektrisch angeschlossen.

Nach der Besichtigung der gestrandeten SY SINUS liegt die Vermutung nahe, dass die Yacht nur unter Fock oder Sturmfock und mit mitlaufender Maschine gesegelt wurde, als es zum Mastbruch kam. Für diese Besegelung zum Unfallzeitpunkt spricht, dass das Großsegel nicht mehr in der Mastnut war. Der Schiffsführer ist vermutlich nicht direkt während des Mastbruches über Bord gegangen, sondern erst später, da vermutlich nach dem Mastbruch wohl noch das Großsegel und der Baum provisorisch an der Bb.-Reling gesichert wurden.

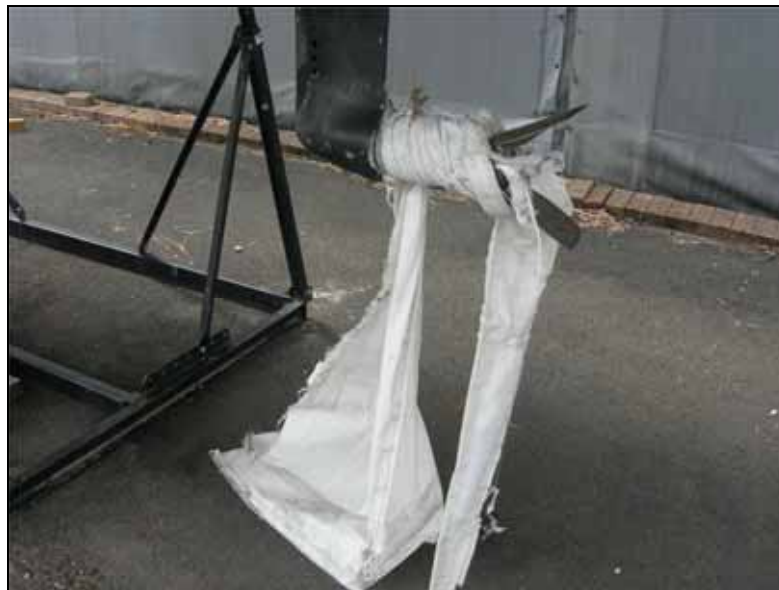
Abbildung 7: Propellerblockierung

Das Getriebe war auf „Voraus“ eingekuppelt. Die Propellerwelle ließ sich nicht mehr drehen, da sich um den Faultpropeller und Propellerwelle des Saildrives die Reste des Vorsegels gewickelt hatten und somit den Propeller blockierten.
