Bundesstelle für Seeunfalluntersuchung
Federal Bureau of Maritime Casualty Investigation

Jahresbericht 2020

Juni 2021

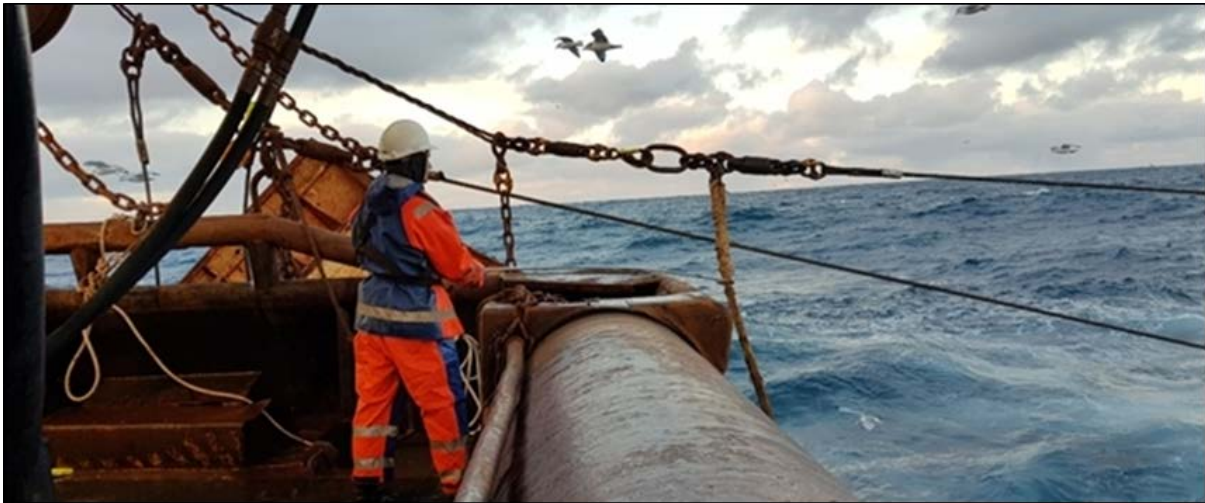
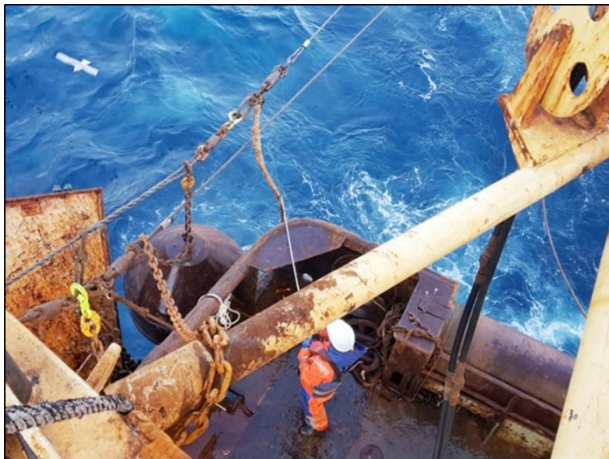
Abbildungen 3 und 4: Blick von mittschiffs (oben) und oben (links) auf den Arbeitsplatz⁵

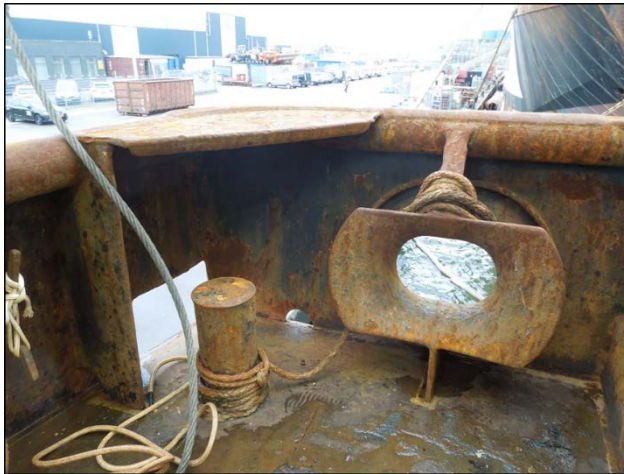
Während der Arbeiten im Zusammenhang mit dem Einholen des Fanggeschirrs kletterte einer der Fischer halb auf das Schanzkleid, um von dort, kniend und sich hinausbeugend, eine Hilfsleine zu erreichen. Dabei verlor er das Gleichgewicht und stürzte in das Wasser. Die anderen Fischer verloren schnell den Sichtkontakt zu ihm. Einer der Fischer brachte zwei mit Signallicht ausgestattete Rettungsringe zum Einsatz.

Abbildung 5: Absturzzort des Fischers am Heck⁶

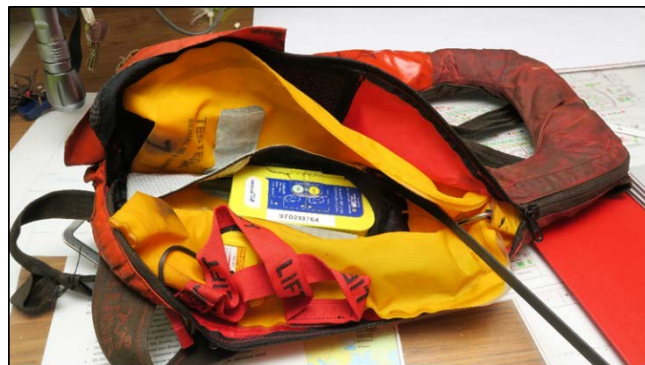
Die Suche blieb zunächst erfolglos. Da der Verunglückte seine Arbeitssicherheitsweste nicht angelegt hatte, konnte die an der Weste befestigte Notfunkbake auch kein Signal aussenden. Der Verunglückte wurde erst drei Stunden später geborgen. Ein zum Schiff geflogener Notarzt konnte nur noch den Tod bestätigen.

Abbildung 6: Sicherheitsweste mit Notfunkbake⁷

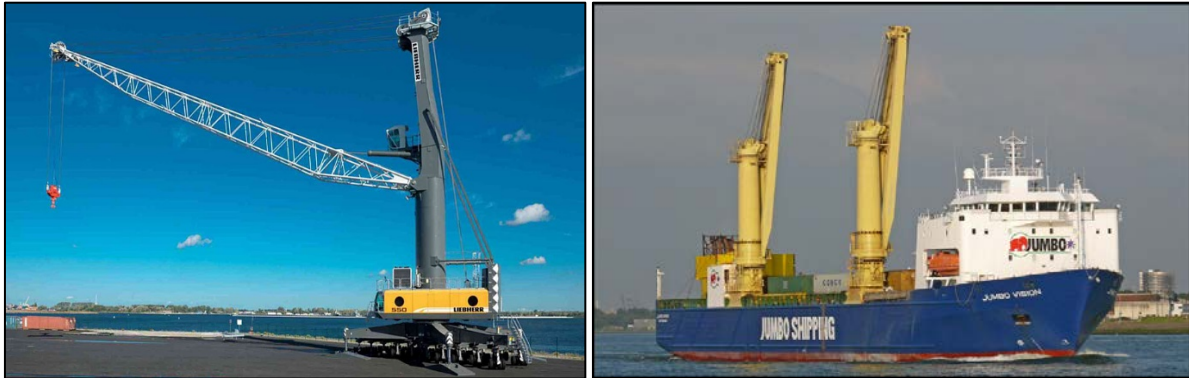
Abbildungen 7 und 8: Kran Liebherr LHM 550⁹ und die JUMBO VISION¹⁰

Der Ladungsbetrieb begann am 30. Januar um 06:45 Uhr mit einem Sicherheitstreffen. Vormittags wurden die Lukendeckel auf die Aufnahme der zwei nahezu baugleichen Schwerlastkräne vorbereitet, die an Deck nach Apapa (Lagos/Nigeria) transportiert werden sollten. Die Kräne wogen jeweils über 400 Tonnen, hatten eine Höhe von über 35 Metern und ihre Ausleger eine Länge von über 55 Metern. Hierfür wurden Stahlplatten ausgelegt, auf denen später die Fahrwerke stehen sollten. Am Nachmittag und Abend wurde die Verladung des ersten Krans durchgeführt, der im dem Bug zugewandten Teil des Decks abgestellt wurde.

Gegen 21 Uhr begann man an Bord mit dem Verfahren des zweiten Krans. Aus noch unbekanntem Gründen geriet dieser außer Kontrolle, fuhr ungebremst Richtung Wasserseite und stürzte schließlich elf Meter tief ins Hafenbecken. Durch die dadurch ausgelösten Bewegungen an Bord geriet auch der erste Kran ins Rutschen und fiel nur wenig später ebenfalls ins Hafenbecken. Neben dem hohen Sachschaden in Höhe mehrerer Millionen Euro verschmutzten auslaufende Betriebsstoffe das Hafenbecken. Die Kräne wurden später und nach Abpumpen des restlichen Öls noch unter Wasser zerlegt und gehoben. Personen kamen glücklicherweise nicht zu Schaden.

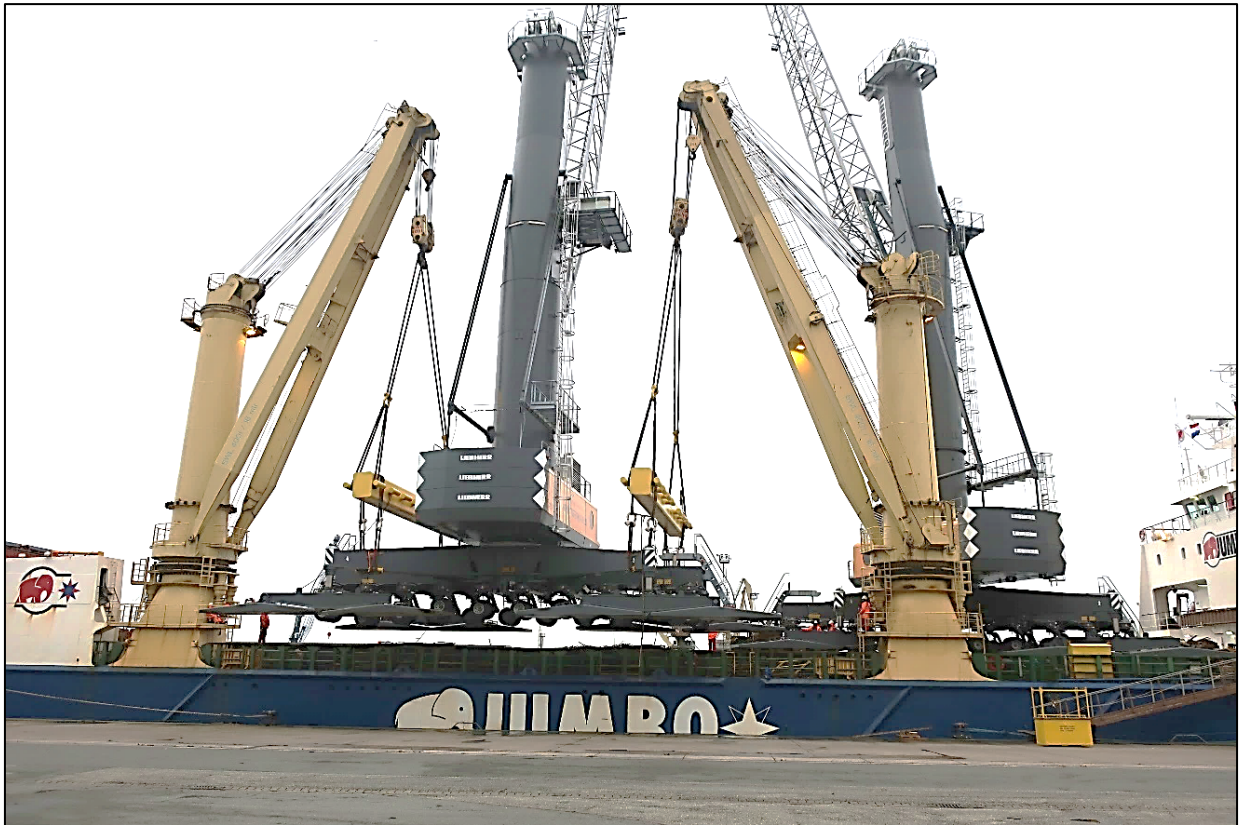
Abbildung 9: „Tandem Lift“ von Kran 211

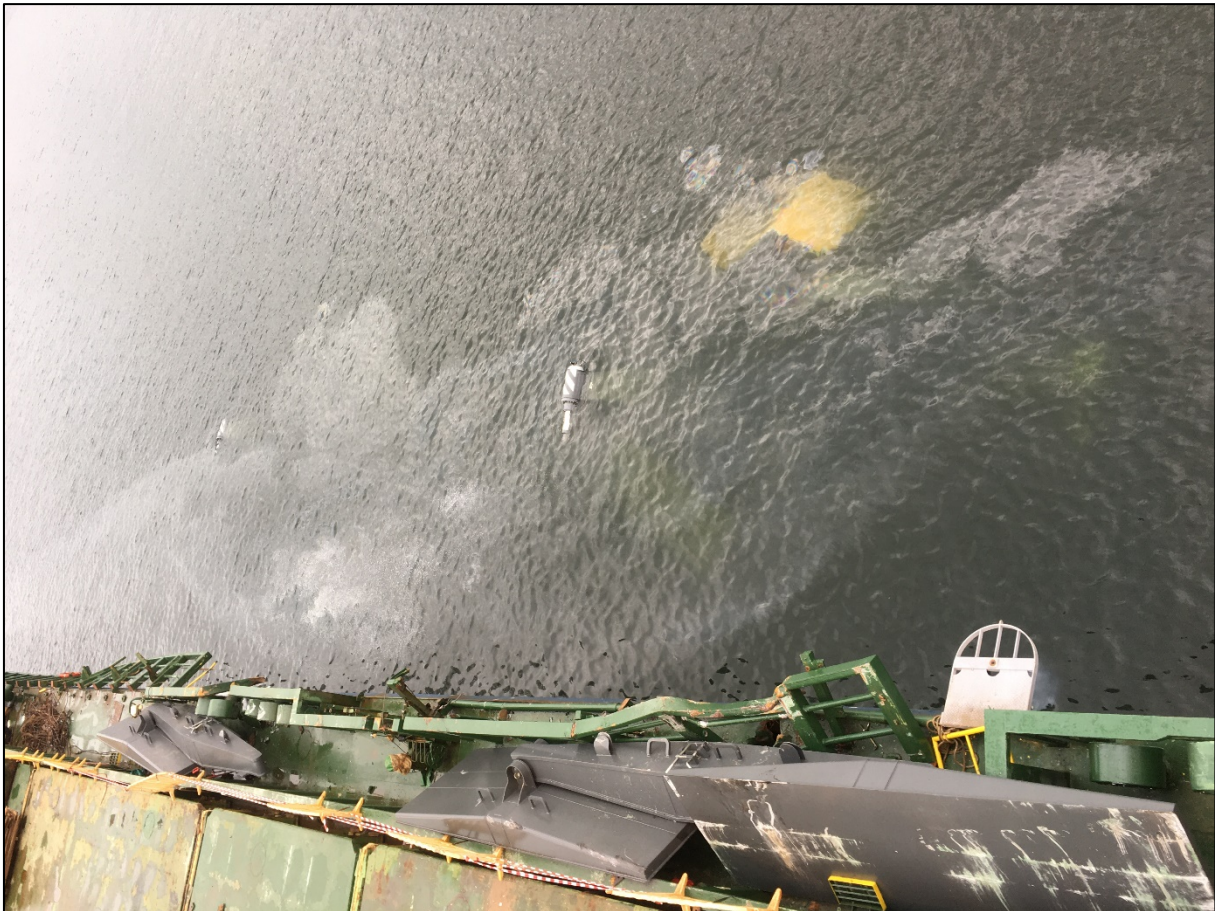
Abbildung 10: Die Kräne sind versunken, auslaufendes Öl und Schäden an Bord sind sichtbar.¹²

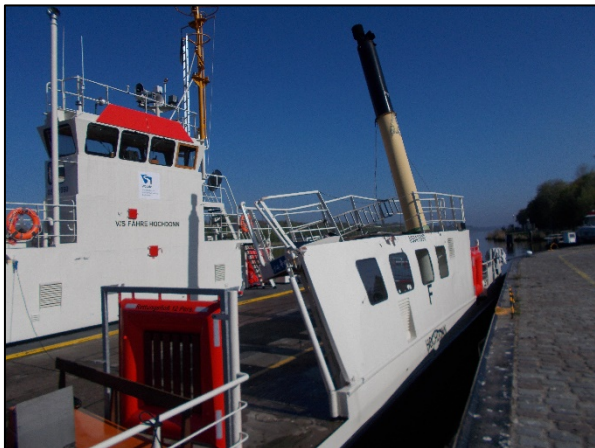
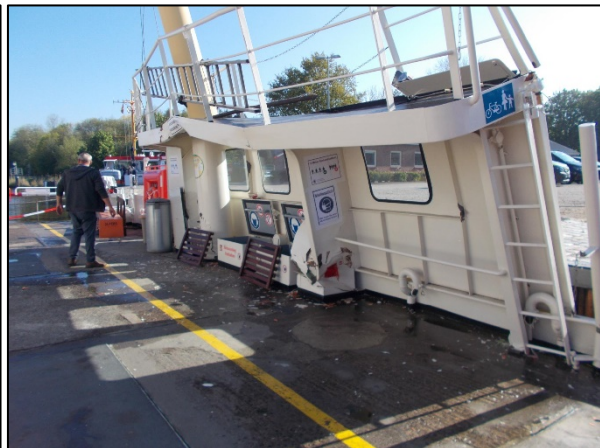
Auf Höhe der Fährstelle Hochdonn tauchte trotz reduzierter Geschwindigkeit auf 11 kn plötzlich die Kanalfähre direkt vor dem Bug auf. Auch ein sofortiger Maschinenstopp konnte den Zusammenstoß nicht mehr verhindern. Schwer beschädigt kratzte die Fähre an der Steuerbordseite der SCHELDEBANK entlang, ehe sie aus eigener Kraft zum Anleger zurückkehren konnte. Glücklicherweise wurde niemand verletzt, auch Betriebsstoffe traten nicht aus.

Abbildungen 12 und 13: Schäden an der Fähre HOCHDONN¹⁴

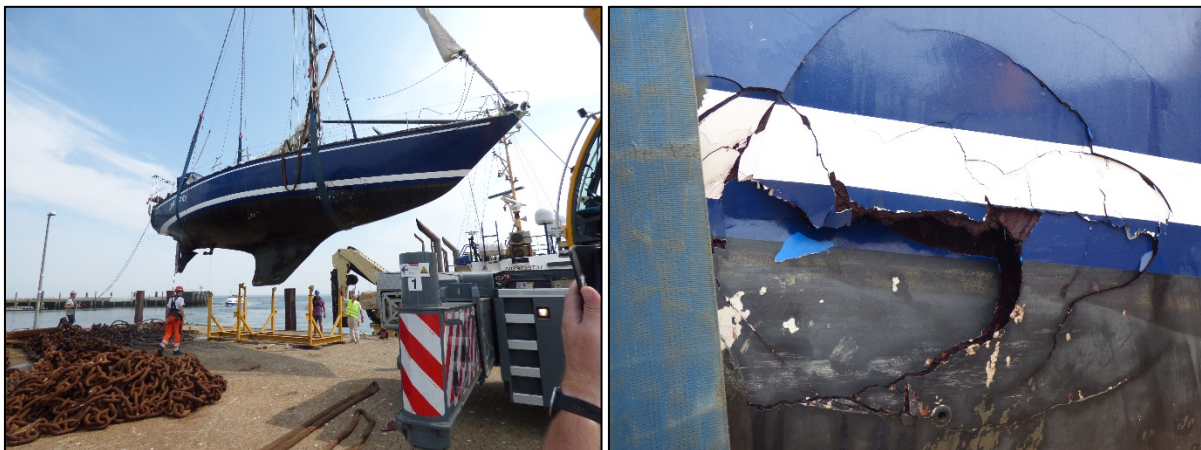
Abbildungen 14 und 15: Bergung der SHARKY und das Loch im Rumpf¹⁶

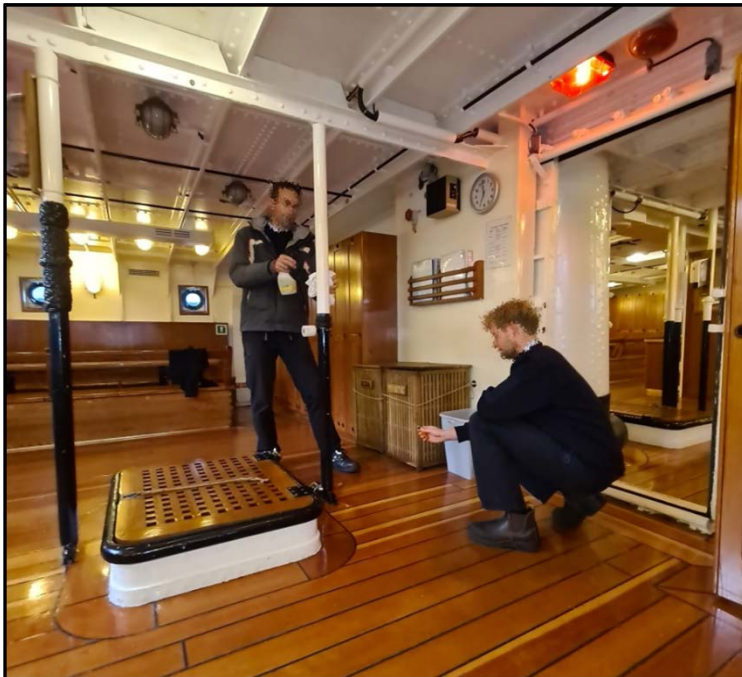
Abbildung 20: nachgestellte Szene des Unfalls²³
