## **ARBEITSUNFALL**

**Sehr schwerer Seeunfall:** Tod eines Besatzungsmitgliedes nach Absturz im Laderaum.

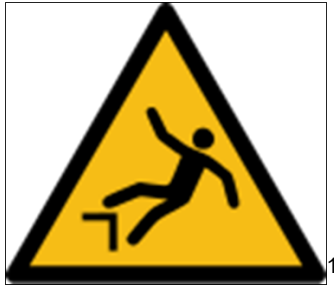
- Alle Räume mit Absturzgefahr sollten nicht frei zugänglich sein.
- Alle Zugänge zu solchen Bereichen müssen mit eindeutigen Piktogrammen gekennzeichnet werden, z. B.:

- In angemessener Entfernung zur Absturzkante sollten reflektierende Warnmarkierungen (z. B. gelb/schwarz oder rot/weiß) auf den Boden geklebt werden.
- Diese Räume sollten beleuchtbar sein oder – falls erforderlich – nur mit einer geeigneten Taschenlampe betreten werden.
- Angesichts der begrenzten Verfügbarkeit landseitiger medizinischer Hilfe für Schiffsbesatzungen sollten alle Besatzungsmitglieder entsprechend ihrer Aufgaben an Bord ihre Kenntnisse in medizinischer Erster Hilfe regelmäßig, z. B. im Rahmen von Übungen an Bord und Schulungen an Land, auffrischen und stets mit der Ausrüstung des Schiffshospitals und deren Umgang vertraut sein.
- Besatzungen sollten prüfen, ob mit den zur Verfügung stehenden Transporttragen insbesondere ein senkrechter Personentransport möglich ist und die dazugehörigen Anleitungen den Anforderungen genügen.
