Summarischer
Untersuchungsbericht 40/03

Schwerer Seeunfall:

Kollision
MS „GINA-R.“ – FK „LIEBE“

am 14. Februar 2003 vor Fehmarn

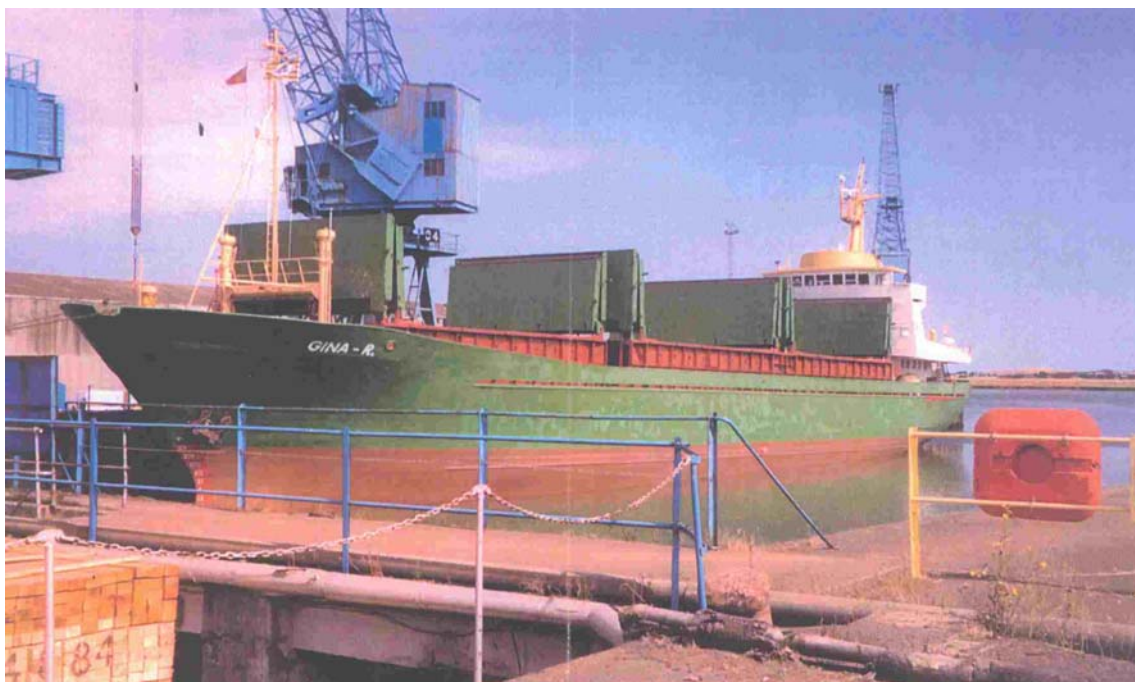
3.1 Schiffsdaten MS „GINA-R.“

Schiffsname:	„GINA-R.“
Reederei:	Unika, Arnis
Heimathafen:	St. John´s
Nationalität / Flagge:	Antigua and Barbuda
IMO Nummer:	7125225
Unterscheidungssignal:	V2PC6
Schiffstyp:	Frachtschiff – General Cargo Ship
Besatzung:	6 Personen
Klassifikation:	Germanischer Lloyd
Klasse:	100 A5 E2 FBD 2,962
Baujahr:	1971
Bauwerft:	Schiffswerft Hugo Peters, Wewelsfleth
Länge ü. a.:	76,95 m
Länge pp:	69,77 m
Breite ü. a.:	12,80 m
Tiefgang vorne / hinten:	3,70 m / 4,00 m
Seitenhöhe:	7,00 m
BRZ:	1773
Tragfähigkeit:	1500 t
Hauptmaschine:	Krupp MaK 8 Zylinder
Maschinenleistung:	Gedrosselt auf 600 PS / 430 kW
Propeller:	Festpropeller / rechtsdrehend
Geschwindigkeit:	10,5 kn
Ruderanlage:	Halbschweberuder

Die Schäden am Kümo „GINA-R.“ sind drei kleine Einkerbungen und Farbabschürfungen am Vorsteven.

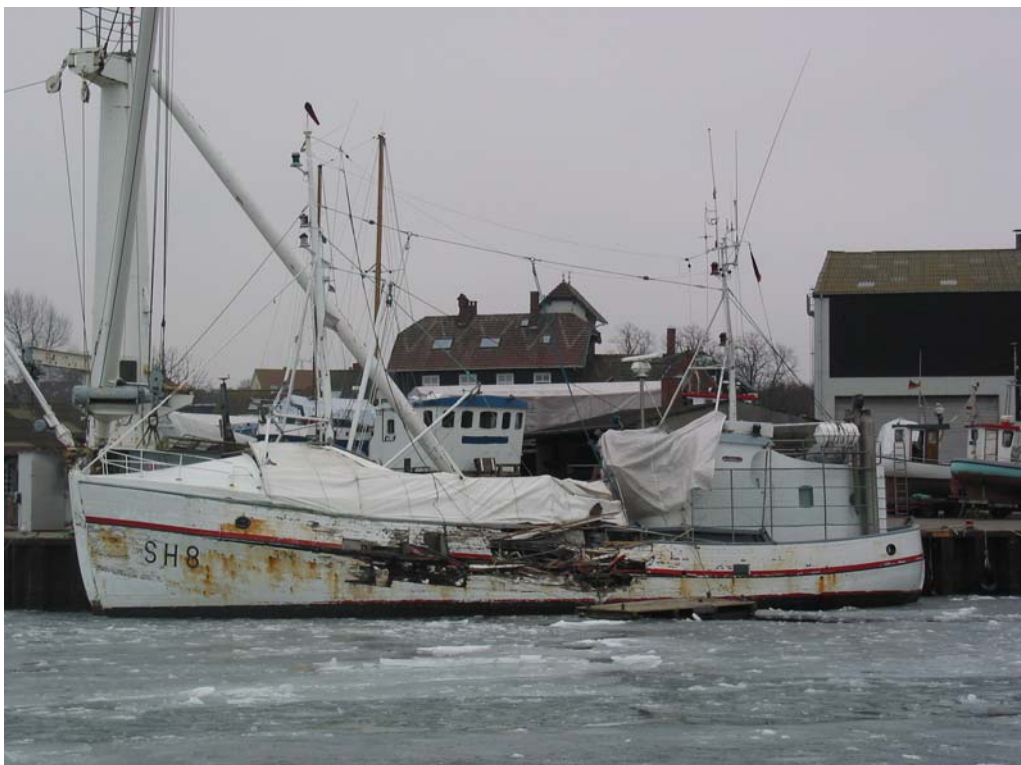
3.2 Schiffsdaten FK „LIEBE“

Schiffsname:	„LIEBE“
Reederei und Eigner:	(<i>Nachname</i>) , Heiligenhafen
Heimathafen:	Heiligenhafen
Nationalität / Flagge:	Bundesrepublik Deutschland
Fischereizeichen:	SH 8 - SSR 1112
Unterscheidungssignal:	DKAF
Schiffstyp:	Fischkutter – Seitenfänger-
Besatzung:	3 Personen
Klassifikation:	Fahrterlaubnisschein See-BG v. 30.7.1999 gültig bis zum 20.7.2003
Baujahr:	1951
Bauwerft:	Schiffswerft Sakuth, Heiligenhafen
Länge ü. a.:	21,31 m
Länge pp:	19,80 m
Breite ü. a.:	5,77 m
Tiefgang:	
Seitenhöhe:	2,55 m
BRZ:	62
Baumaterial:	Holz
Hauptmaschine:	Deutz / MWM TBD 234 V
Maschinenleistung:	220 kW
Propeller:	Festpropeller
Geschwindigkeit:	9 kn
Ruderanlage:	Handhydraulik

Der Fischkutter „LIEBE“ wurde erheblich auf Bb.-Seite, im Vorsteven und Steuerhaus beschädigt, so dass ein längerer Werftaufenthalt erforderlich wurde.

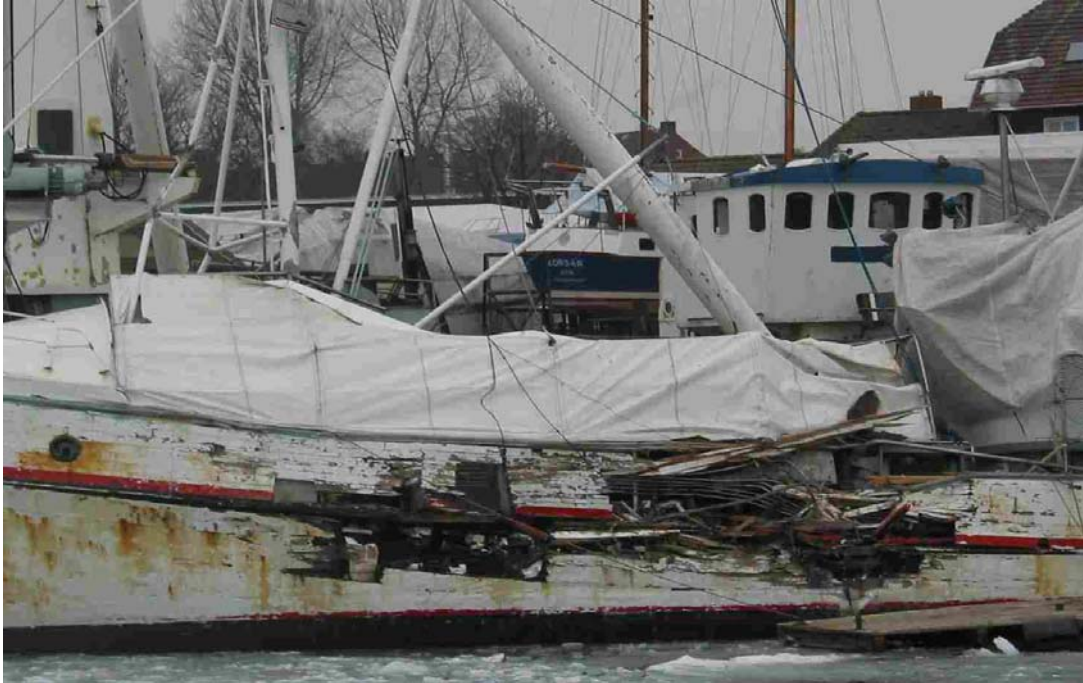
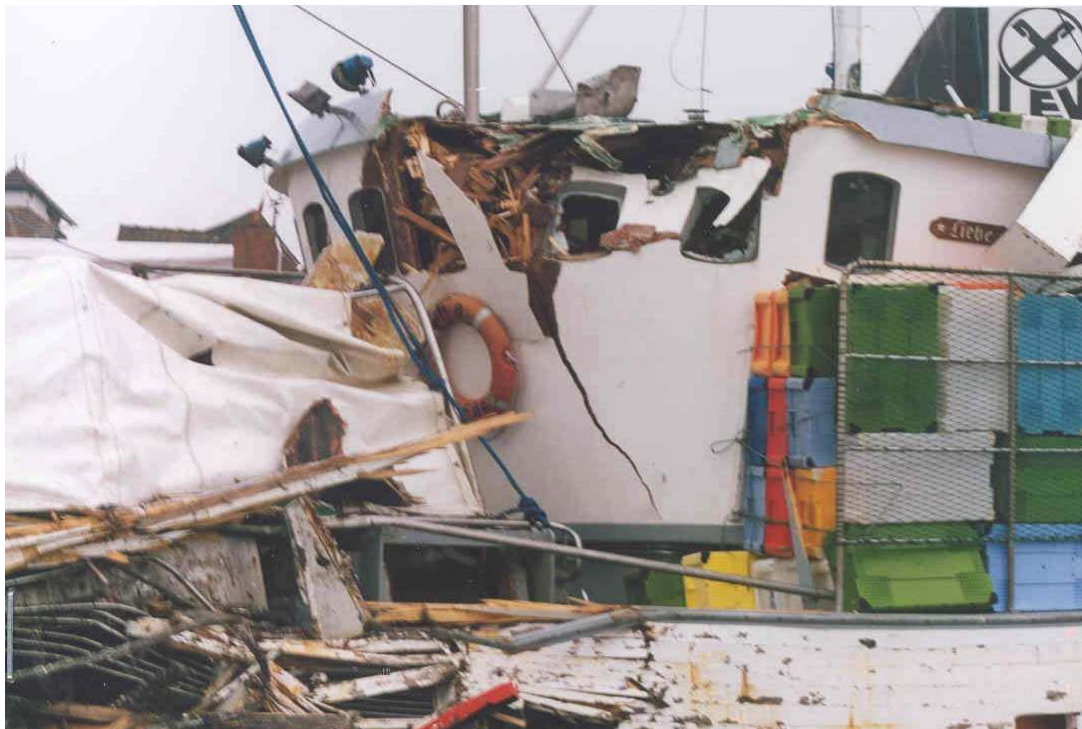
Beschädigte Bb.-Seite

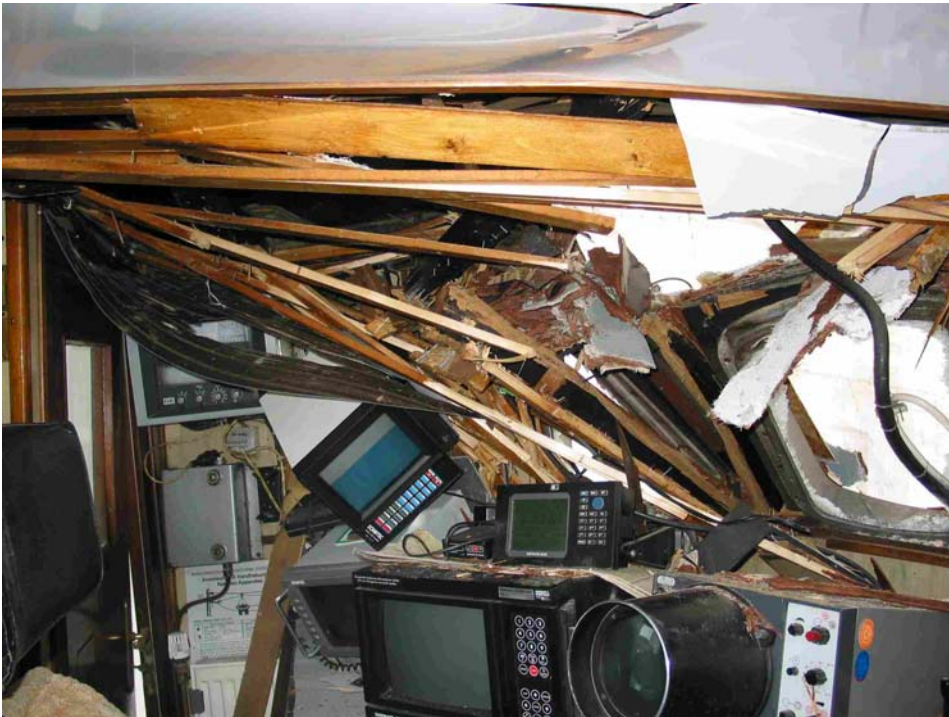
Ruderhaus Bb.-Seite

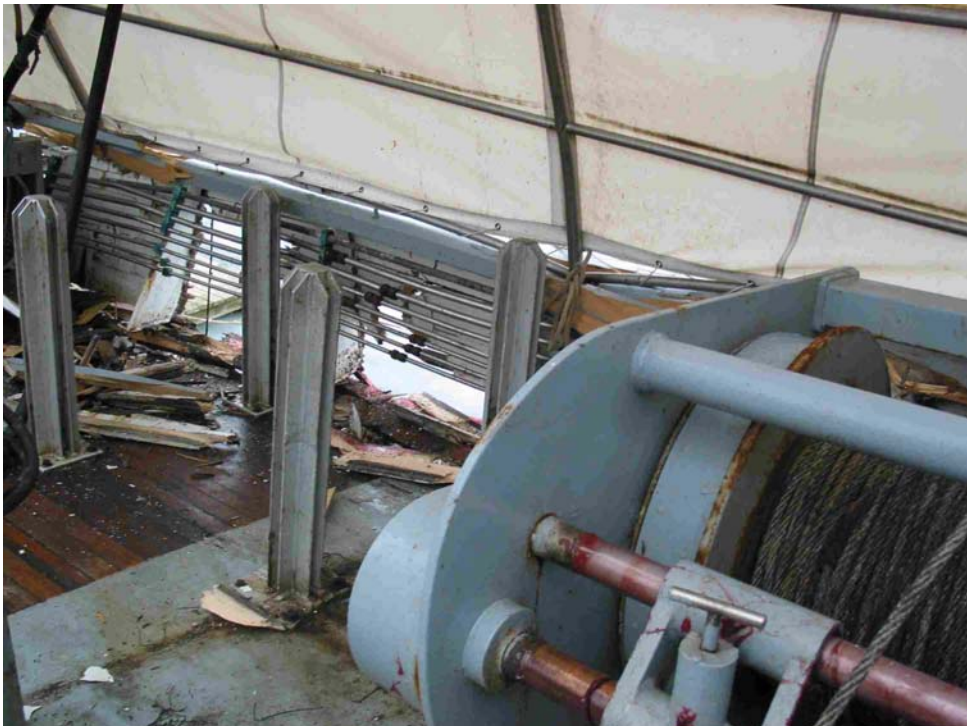
Hauptdeck Bb.-Seite
