Untersuchungsbericht 293/05

Schwerer Seeunfall

Festkommen des Traditionsschiffes
„ATLANTIC“
am 3. August 2005
im Peenestrom bei Tonne KR 11

15. Mai 2006

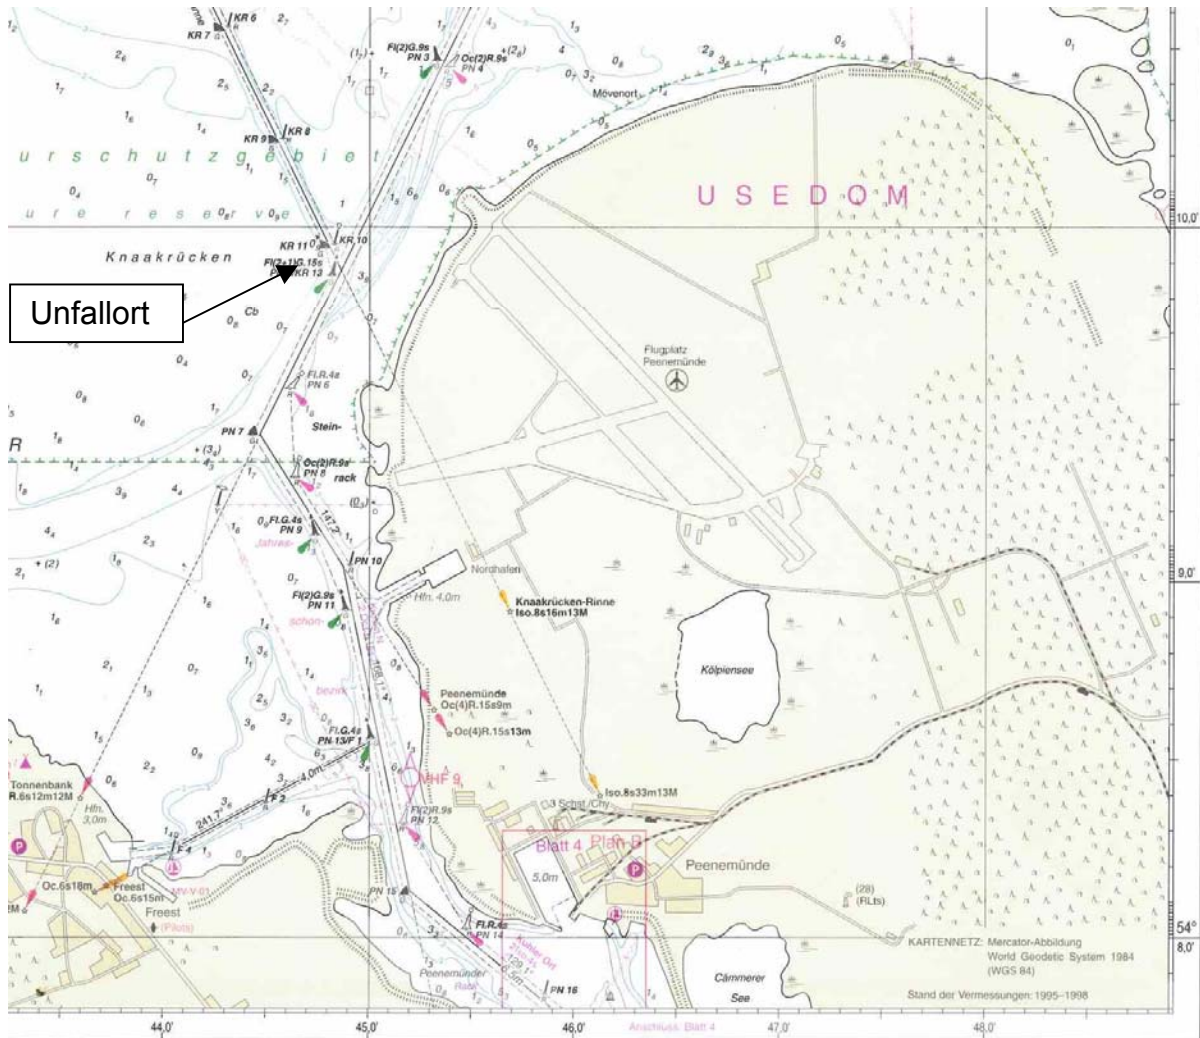
Abbildung 1: Seekarte

Art des Ereignisses: Schwerer Seeunfall, Festkommen des Schiffes
 Datum/Uhrzeit: 3. August 2005 ca. 13:30 Uhr MESZ¹
 Ort: Peenestrom, Ostsee
 Breite/Länge: φ 54°09,8'N λ 013°44,8'E

Ausschnitt aus Seekarte 3007, BSH

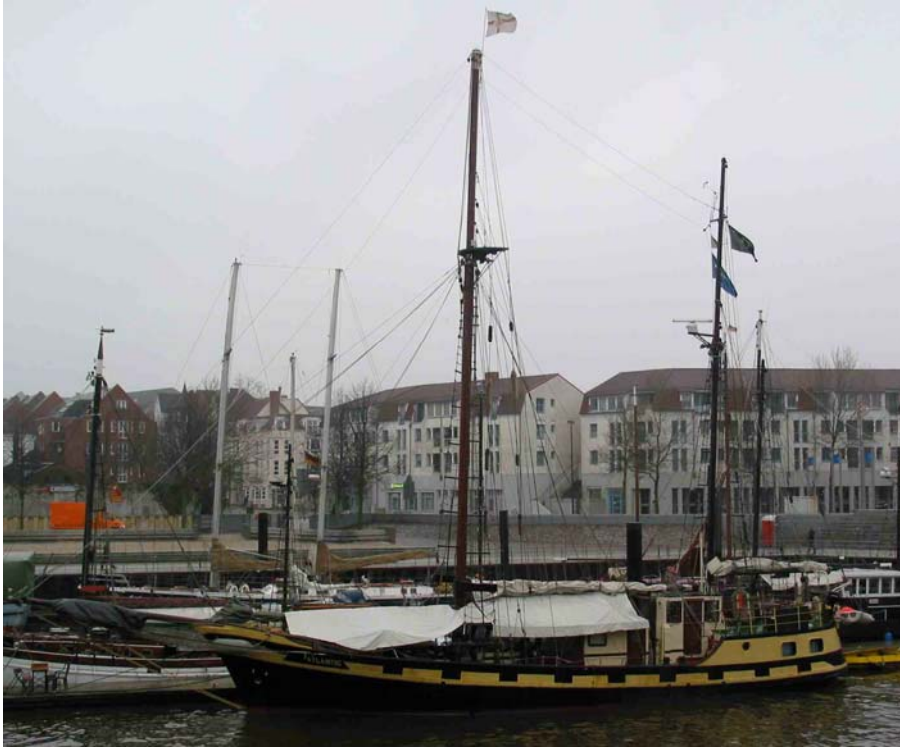
Abbildung 2: Schiffsfoto

Schiffsname:	ATLANTIC
Schiffstyp:	Traditionsschiff
Nationalität/Flagge:	Deutsch
Heimathafen:	Bremen
Unterscheidungssignal:	DJRN
Baujahr:	1871
Bauwerft/Bauort:	Norddeutsche Schiffbau AG, Kiel
Zulassung:	GSHW / See-BG
Länge ü.a.:	29,00 m
Rumpflänge nach Sicherheitszeugnis:	21,22 m
Breite ü.a.:	5,05 m
Bruttoreaumzahl:	57,44 BRT
Tiefgang zum Unfallzeitpunkt:	3,20 m
Maschinenleistung:	160 PS
Hauptmaschine:	Deutz
Geschwindigkeit:	10,5 kn
Segelfläche:	245 qm
Werkstoff des Schiffskörpers:	Querspantenbauweise, Stahl genietet
Anzahl der Besatzung:	3

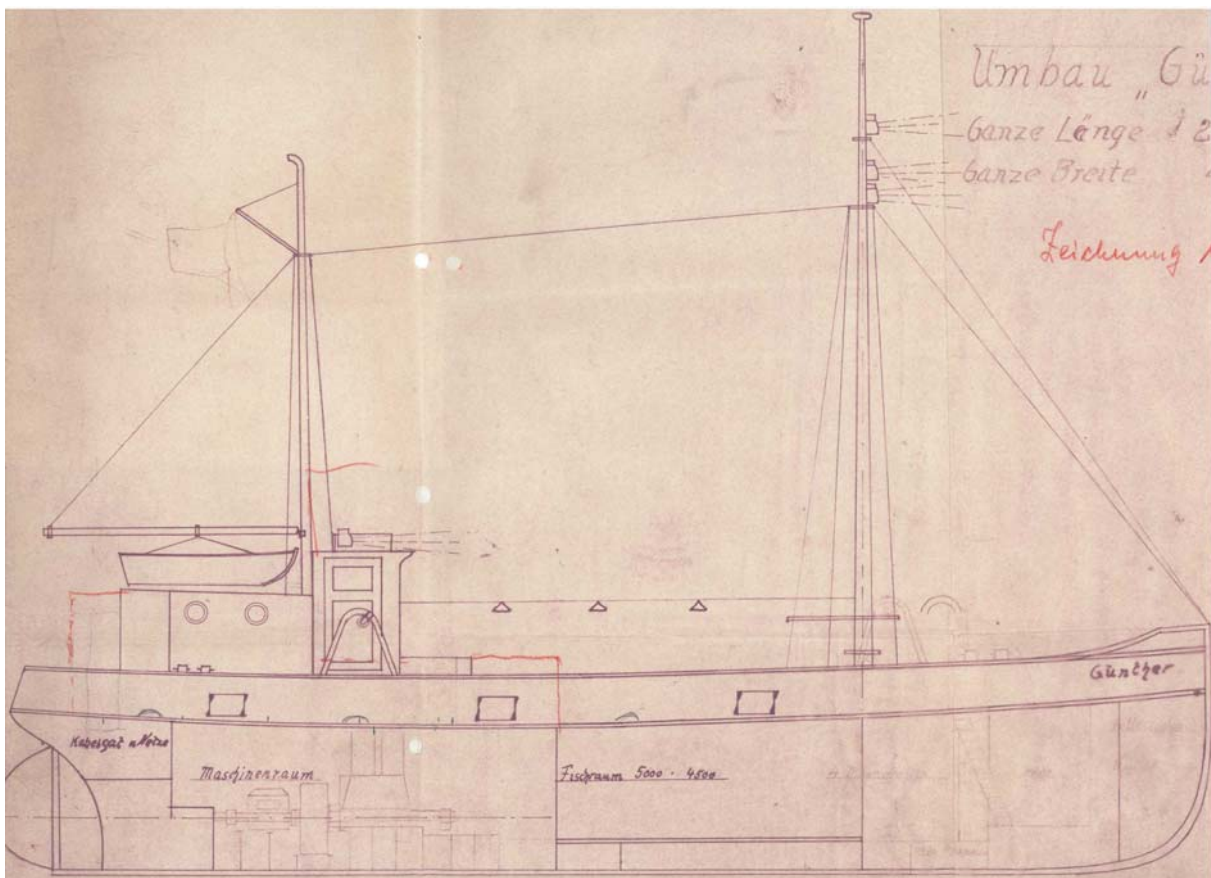
Abbildung 3: Generalplan von 1947

Die ältesten amtlichen Unterlagen wurden in den Akten des BSH gefunden. Nach diesen Unterlagen wurde das Schraubenschiff/der Schraubenschleppdampfer erstmals am 10. April 1947 durch das Seeschiffsvermessungsamt vermessen. Das Baujahr und die Bauwerft waren damals unbekannt. Das Schiff hatte zwei Masten und ein Stützsegel mit einer Fläche von 55 qm und einen eingebauten 120 PS Zwei-Zylinder Jastram Schiffsmotor. Das Schiff lag bei der ersten Vermessung an der Stader Schiffswerft als Fischkutter FRIESLAND zu Umbauzwecken. Der Eigner war eine Chemische Fabrik in Hamburg. Eine nach dem Umbau geplante Umbenennung in GÜNTHER fand nicht statt.

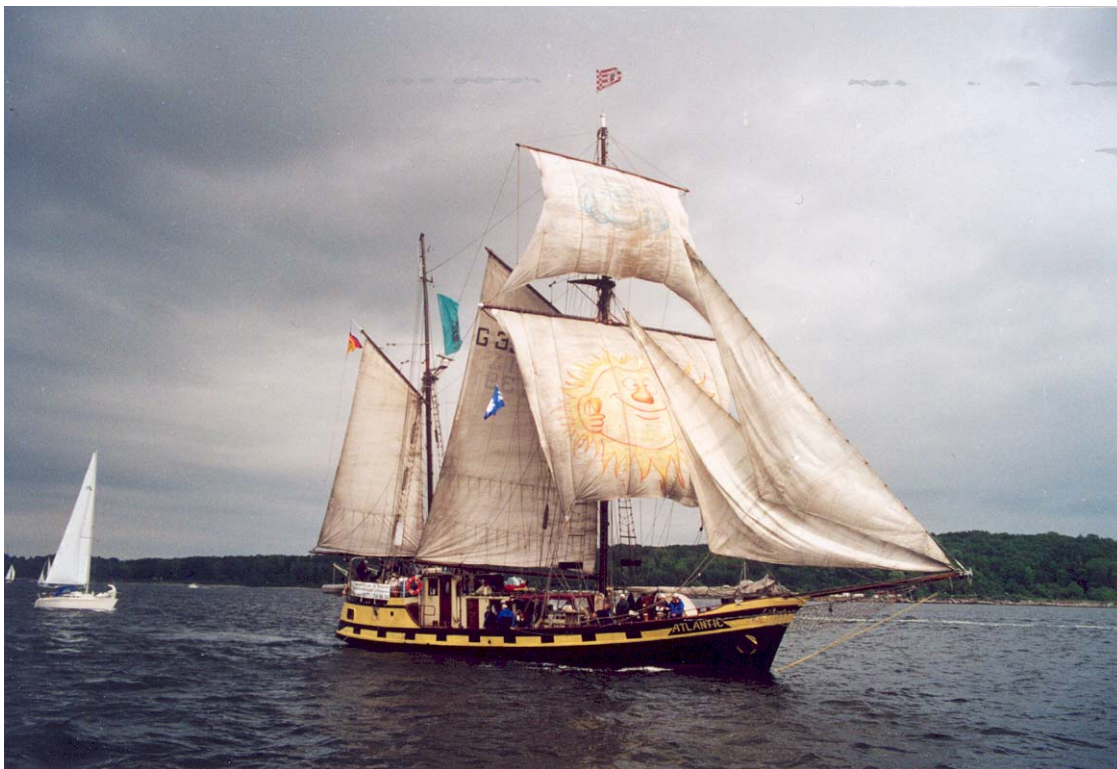
Abbildung 5: ATLANTIC unter Segel, Eignerfoto

Das Traditionsschiff ATLANTIC ist als 2-Mast-Gaffelketch getakelt. Zusätzlich zum Großsegel und Besansegel werden 3 Vorsegel und 2 Rahsegel gefahren. Die

Bedienung der Segel wird vom Hauptdeck bzw. vom erhöhten Achterdeck durchgeführt.

Um einen sicheren Schiffsbetrieb des Traditionsschiffes ATLANTIC gewährleisten zu können, sind für die Bedienung der Maschinenanlage und der 245 qm Segelfläche mindestens 5 Besatzungsmitglieder erforderlich. Bei Segelmanövern werden beispielsweise neben dem Rudergänger noch 2 Mann auf dem Vorschiff und 2 Mann zum Bedienen des Groß- und des Besansegels benötigt.
