Bundesstelle für Seeunfalluntersuchung
Federal Bureau of Maritime Casualty Investigation
Bundesoberbehörde im Geschäftsbereich des Bundesministeriums
für Verkehr, Bau und Stadtentwicklung

Untersuchungsbericht 45/07

Weniger schwerer Seeunfall

**Verlust von 10 Containern
von Bord JRS CANIS
in der Elbmündung
am 12. Januar 2007 um 02:40 Uhr**

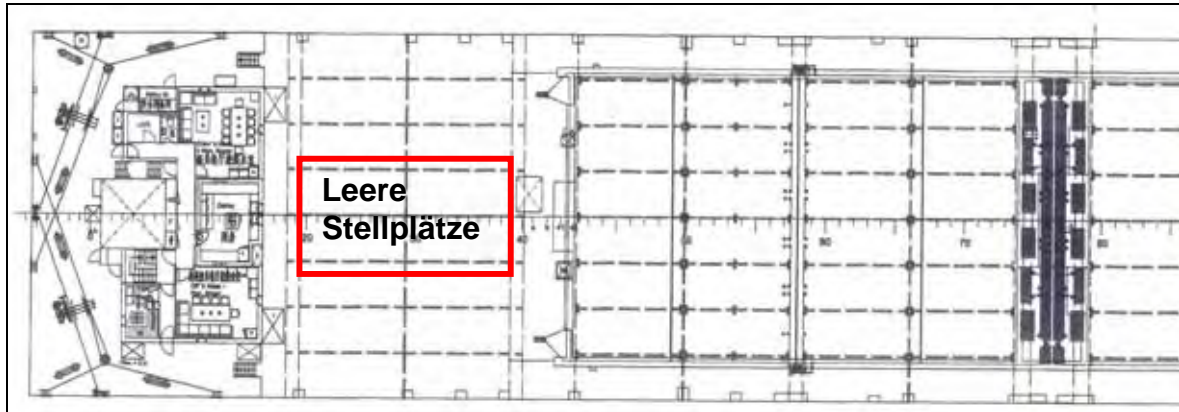
Abbildung 10: Beladungszustand zum Unfallzeitpunkt

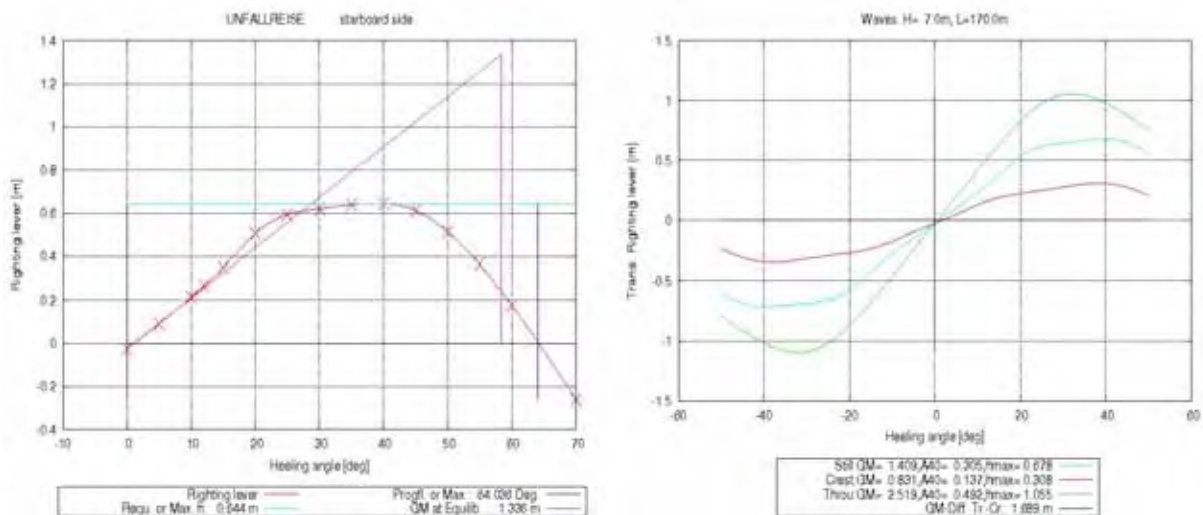
Die Aufrichthebel des Schiffes sind in der folgenden Abbildung wiedergegeben, und zwar für glattes Wasser (links) als auch für eine angenommene Welle von 170 m Länge (etwa 11 s) und 7 m Höhe, rechts.

Abbildung 12: Kurven der aufrichtenden Hebel für Glattwasser sowie für Wellenberg und Wellental für JRS CANIS.

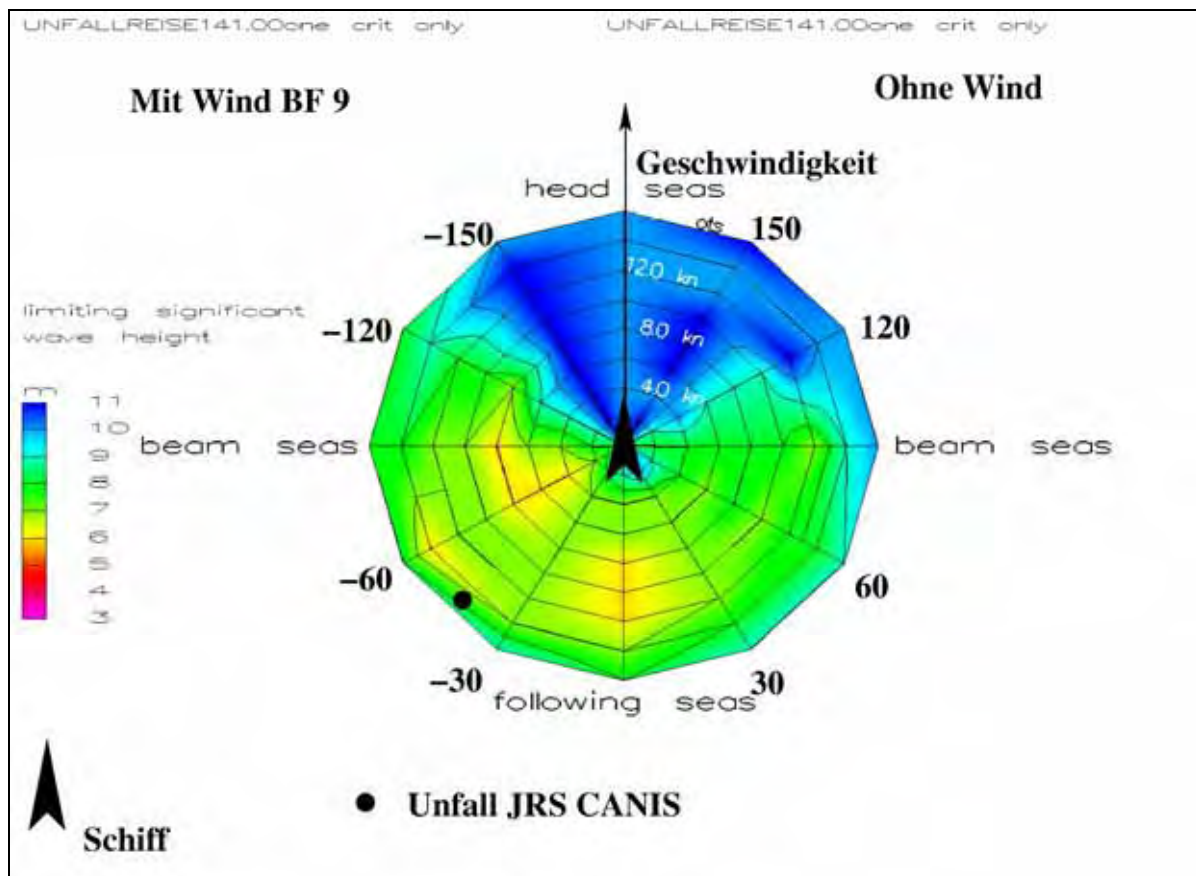
Abbildung 16: Berechnete signifikante Wellenhöhen für das Auftreten eines Rollwinkels von 20°, kennzeichnende Periode 9,5 s

Die Besatzung hatte angegeben, dass das Schiff vor dem Ladungsverlust mehrfach etwa 15-20° gerollt hat. Anders als der Zustand des Seegangs werden Winkel, speziell Rollwinkel, von der Besatzung meist recht realistisch eingeschätzt. Daher ist es sinnvoll, zunächst zu überprüfen, in welchen Situationen die genannten Rollwinkel erreicht werden. Dies ist nicht nur wichtig, um eine Einschätzung darüber abgeben zu können, ob das Schiff durch kritische Resonanzen gefährdet gewesen ist (obwohl eine Resonanz, wie oben ausgeführt, nicht immer wirklich etwas über eine tatsächliche Gefährdung des Schiffes aussagt). Vor allem lässt sich damit auch klären, ob alle bekannten Fakten im Rahmen der Simulation auch zusammenpassen. Daher wurden zunächst für verschiedene signifikante Perioden, nämlich 9,5 s, 10,5 s und 11,5 s (entsprechend signifikanter Wellenlängen im tiefen Wasser von 141, 172 und 206 m) Berechnungen durchgeführt. Die Periode von 9,5 s wurde dazu genommen, weil die zugehörige signifikante Wellenlänge (im tiefen Wasser) etwa der Schiffslänge entspricht.

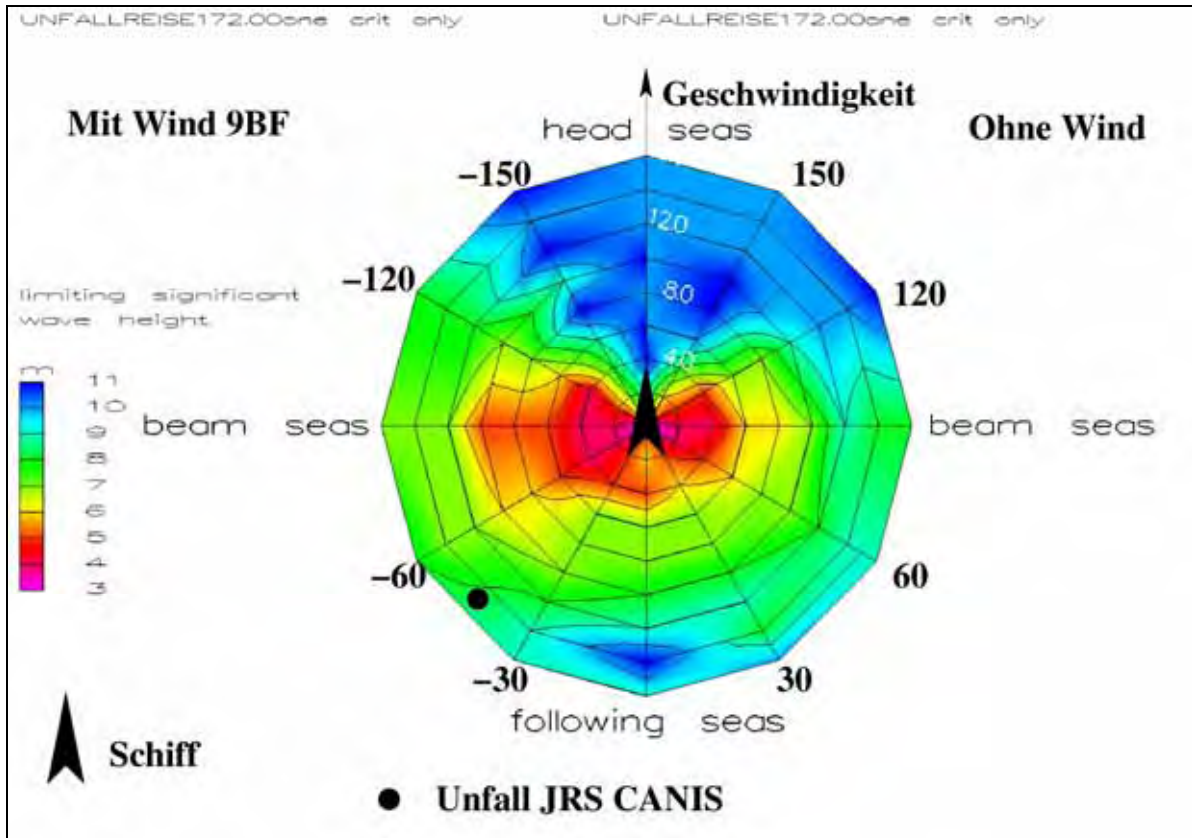
Abbildung 17: Berechnete signifikante Wellenhöhen für das Auftreten eines Rollwinkels von 20°, kennzeichnende Periode 10,5 s

Berechnete signifikante Wellenhöhen für das Auftreten eines Rollwinkels von 20°, 99 % Quantil, kennzeichnende Periode 10,5 s. Links: Einschließlich Windeinfluss von 9 Bft, rechts: Ohne Windeinfluss.

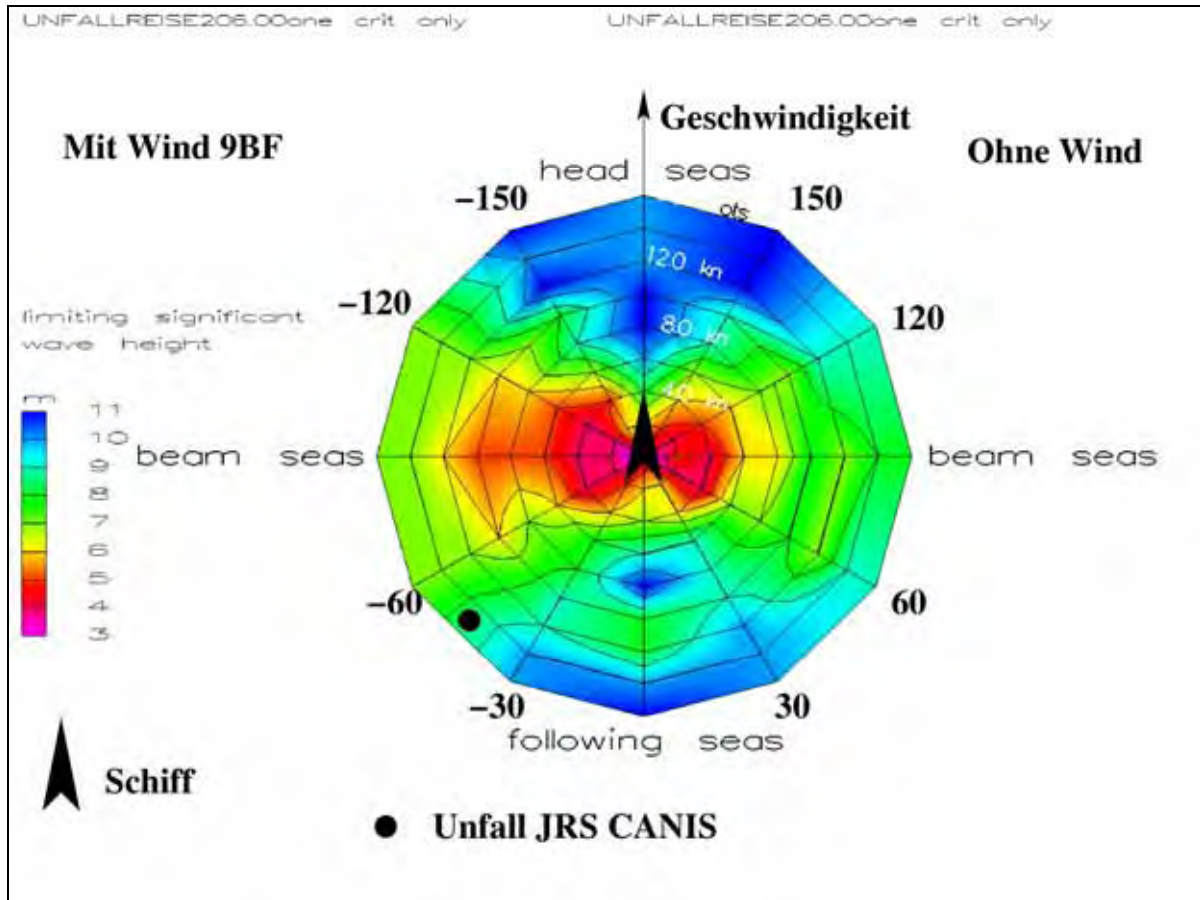
Abbildung 18: Berechnete signifikante Wellenhöhen für das Auftreten eines Rollwinkels von 20°, kennzeichnende Periode 11,5 s

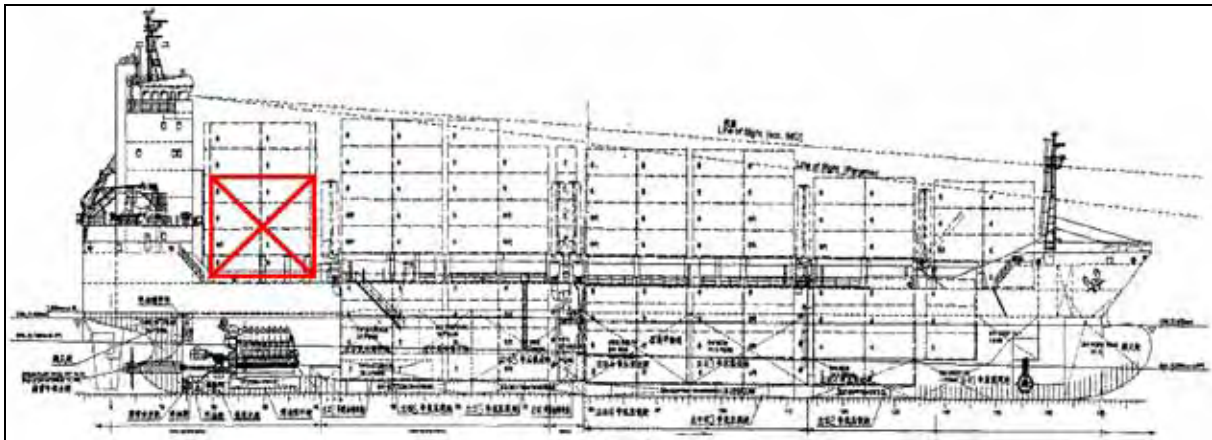
Abbildung 19: Generalplan von JRS CANIS. Die für die Beschleunigungsrechnungen in Frage kommende Bay ist rot markiert.

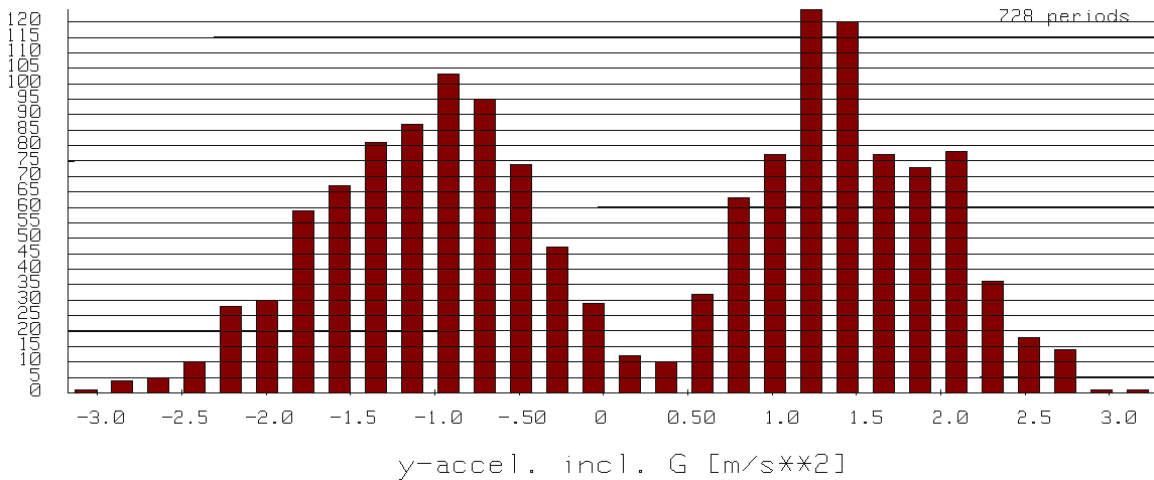
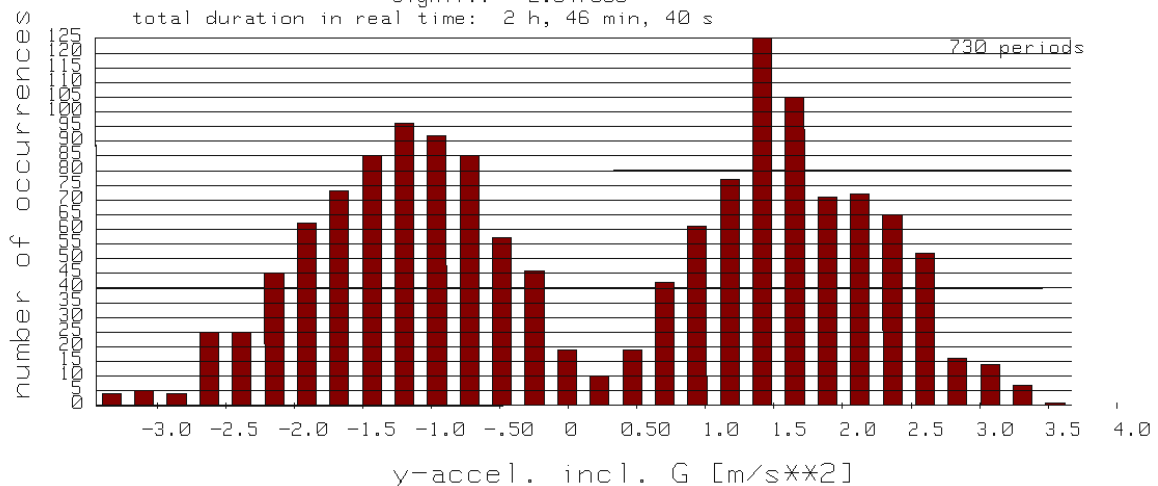
Abbildung 21: Statistische Verteilung der Wellenamplituden bei T1 = 11 s

(oben) sowie der Querbeschleunigungen der in Frage kommenden Bay. Mitte: 1. Lage (z=12,200 m ü. BL), unten: 4. Lage (z=20,000 m ü. BL.) T1 = 11 s (wahrscheinlichster Fall), Begegnungswinkel 45°.

Geht man davon aus, dass das Auslegungskriterium für Beladung/Laschung etwa $0,5g$ beträgt ($4,9 \text{ m/s}^2$), dann wäre dieser Grenzwert zum wahrscheinlichen Zeitpunkt des Unfalles noch nicht erreicht worden. Wenn allerdings - wie im vorliegenden Fall - die Containergewichte innerhalb des Stapels ungünstig verteilt sind und relativ schwere Container oben gefahren werden, oder bei nicht ausreichender Laschung, ist es möglich, dass der Bruch der Laschung auch schon bei geringeren Querbeschleunigungen als den theoretischen $0,5g$ auftritt.

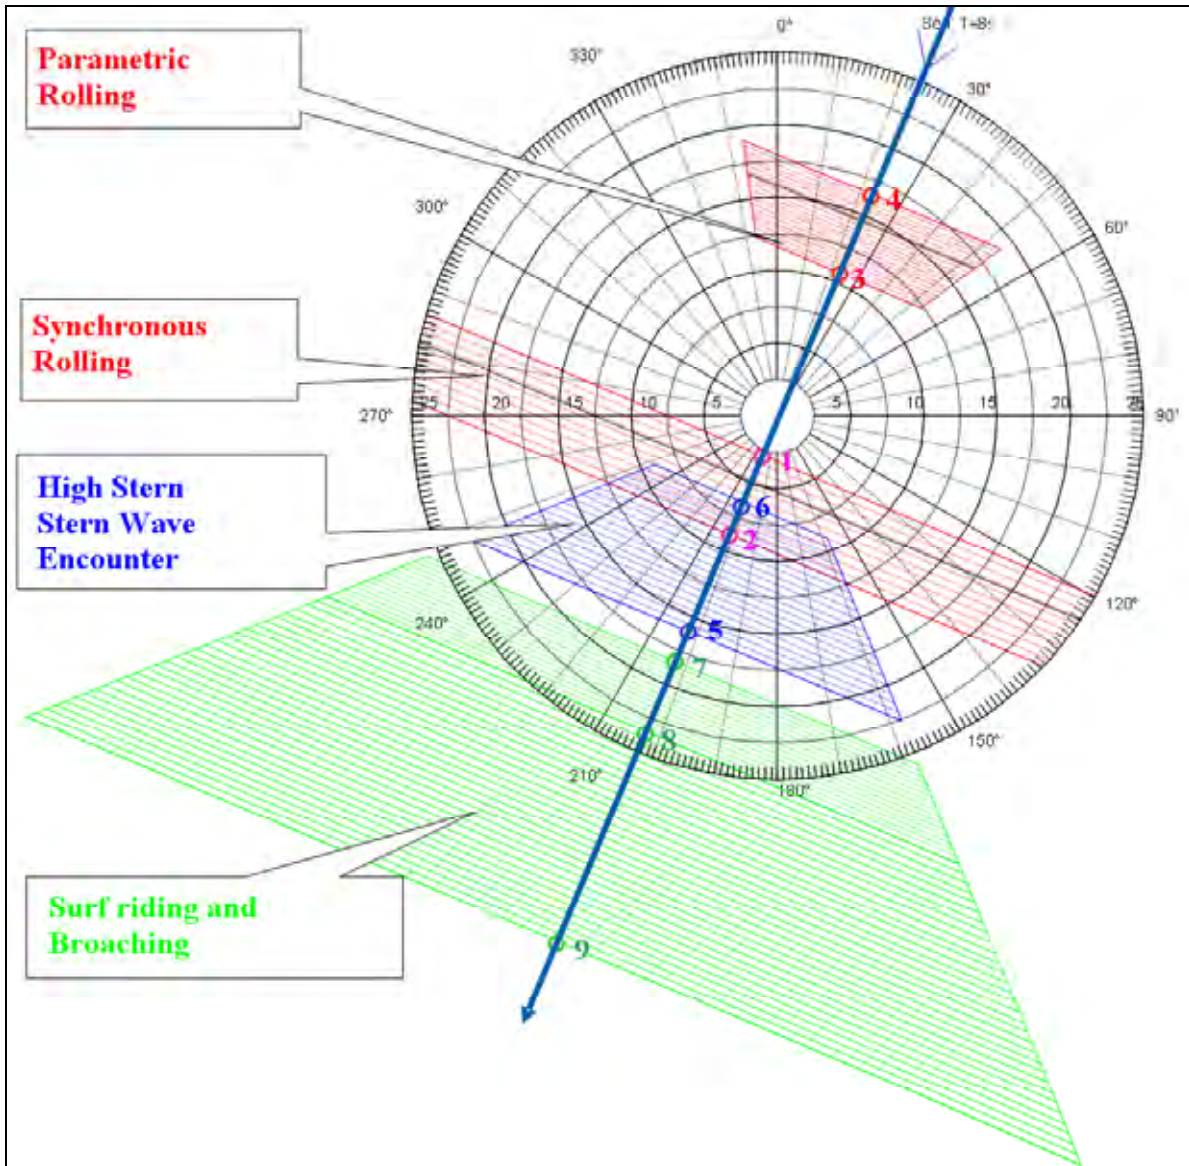
Abbildung 27: Ergebnisdarstellung im Polardiagramm mit Gefahrengebieten, berechnet mit den entsprechenden Formeln aus Abb. 28, bezeichnet mit den farbigen Kreisen.

Falls Resonanznähe auf dem gegebenen Kurs besteht, kann eine Abschätzung von Maßnahmen visuell aus dem Polardiagramm leicht vorgenommen werden: als Änderung von Kurs, Geschwindigkeit bzw. Maßnahmen zur Stabilitätsveränderung, d.h., Bestimmung von alternativen GM-Werten um Resonanz zu verhindern, falls Kurs und Geschwindigkeit mit der Erregungsperiode so beibehalten werden sollen. Dadurch muss der Resonanzstreifen so weit verschoben werden, dass diese Bedingungen an seinem Rand liegen, und das Schiff nahezu ohne Resonanz fahren kann.

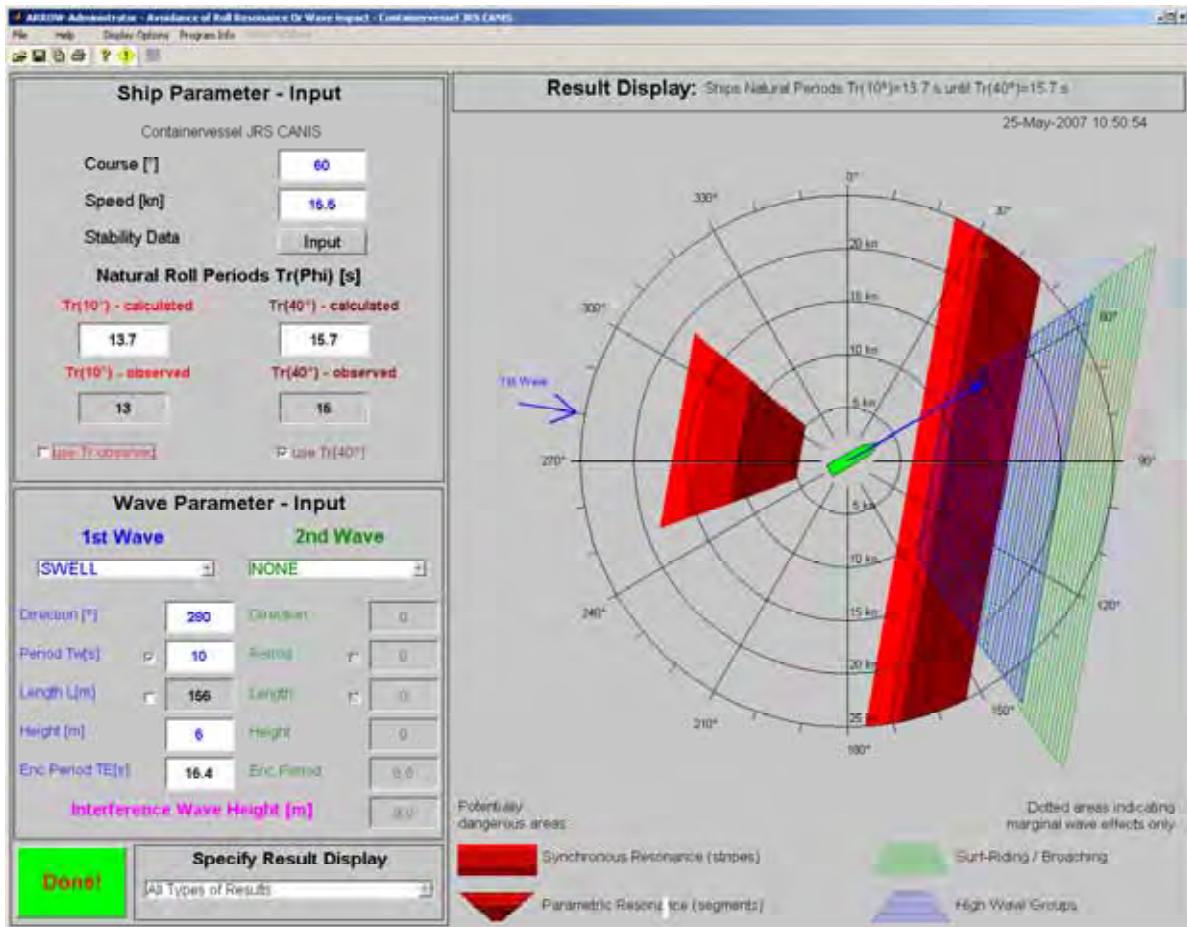
Abbildung 29: ARROW Programm – Überblick der Bedienoberfläche mit Daten der Unfallsituation CV JRS CANIS als Ergebnisse zur Gefahreinschätzung für Tw=10 s.

Neben den Berechnungen der Gefahrengebiete für die schon erwähnte Periode $T_w = 10$ s (Abb. 29 und Abb. 31), wurden auch die Berechnungen für Periode $T_w = 11$ s (Abb. 32) und für Wellenperiode $T_w = 12$ s (Abb. 33) durchgeführt.

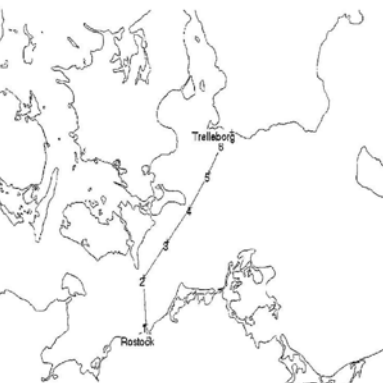
DWD Marine Weather Info System		Mecklenburg-Vorpommern								
Voyage Forecast		Departure Rostock: 07 05 07 15:15 LT								
		Arrival Trelleborg: 07 05 07 20:59 LT / Mean speed:15 kt

No	Position	LT	Wind[kt]	Wind waves	height [m]	height [m]	Current		
				[Bft]	[m/s]	[s]	Length [m]	[s]	Length [m]	
	1	54.23N	07 05 07	✓	→	→	→	→		
		12.07E	15:34 LT	3-4	5	3s	14	4s	25	0.0
	2	54.51N	07 05 07	✓	→	→	→	→	→	
		12.04E	16:42 LT	3	4	3s	14	4s	25	0.3
	3	54.72N	07 05 07	✓	→	→	→	→	→	
	12.33E	17:46 LT	3-4	5	3s	14	4s	25	0.1	
4	54.93N	07 05 07	✓	→	→	→	→	↘		
	12.62E	18:51 LT	4	6	3s	14	4s	25	0.2	
5	55.13N	07 05 07	✓	→	→	→	→	↘		
	12.85E	19:48 LT	4	6	3s	14	4s	25	0.2	
6	55.31N	07 05 07	✓	→	→	→	→	↘		
	13.02E	20:37 LT	3-4	5	3s	14	4s	25	0.1

Beispielsweise bietet der Deutsche Wetterdienst solche Daten über die zu erwartenden Seegangsrichtungen und -perioden speziell für die Deutschen Reviere oder auch weltweit an. Dabei enthalten kostenlose Seewetterinformationen meist nur eingeschränkte Daten, selbst die kostenpflichtigen Informationen aus dem Standard „Wettershop“ enthalten beispielsweise keine Seegangperioden (Abb. 34). Speziell zugeschnittene Serviceleistungen können direkt durch vertragliche Bindungen für spezielle Routen und Gebiete erbracht werden, wie das Beispiel für den Fährverkehr Ostsee zeigt (Abb. 35). Auch weltweiter Routingsservice wird angeboten.

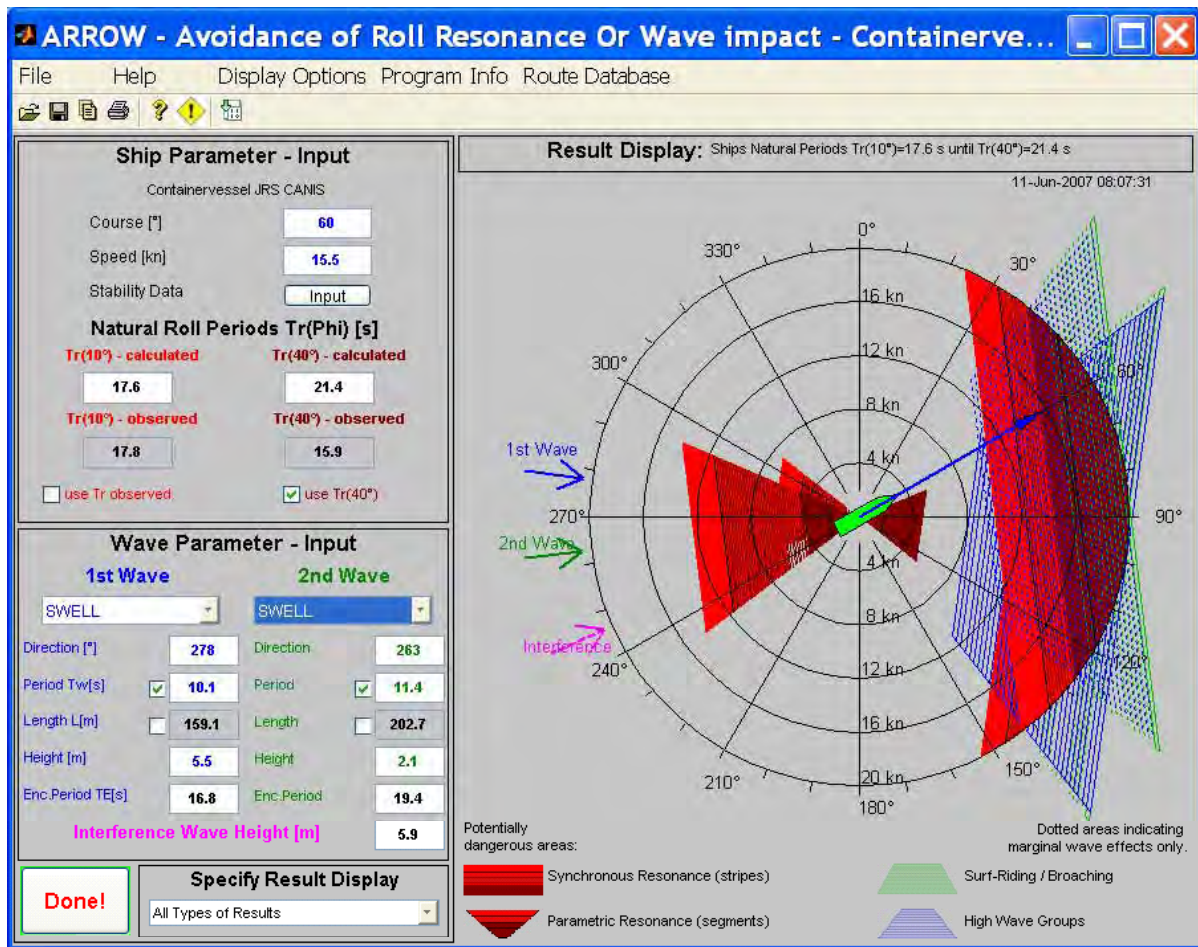
Abbildung 41: Screenshot von ARROW mit den Daten der alternativen Situation bei $Tr=17,8$ s hier für beide Wellensysteme: es besteht noch Resonanzgefahr, die durch Kursänderung nach Backbord um ca. 15° vermeidbar wäre

- ii) Stellt man beide Wellensystem dar, erkennt man in Abb. 41, dass für das 2nd Wave System in dieser Situation Resonanzgefahr besteht (allerdings mit den wesentlich kleineren Wellen), die Backbord-Kursänderung müsste also sehr durchgreifend vorgenommen werden, um den kritischen Sektor schnell zu durchfahren.

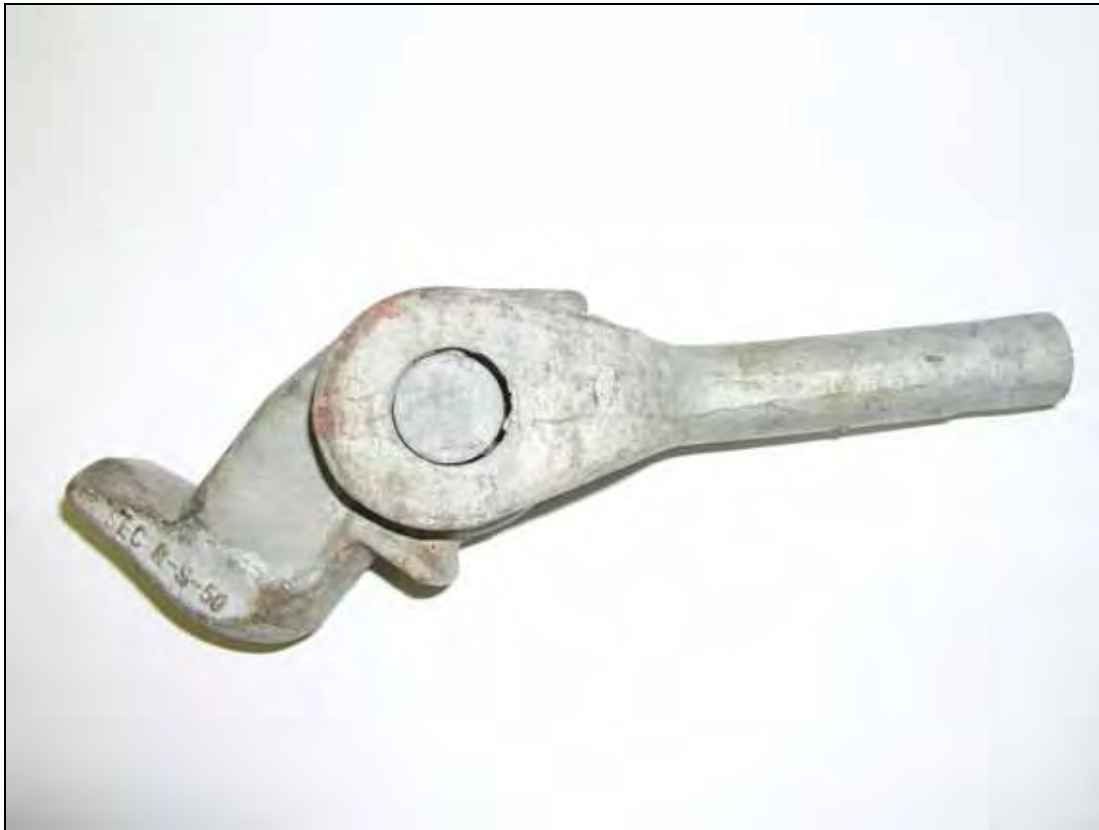
Abbildung 42: Bruchstück einer Laschstange

Die Laschstange wies ca. 150 mm neben dem Endbeschlag einen Bruch auf. Abbildung 42 zeigt eine Übersicht des Bruchstücks. In Abbildung 43 ist die Bruchfläche zu sehen. Diese ist mit Korrosionsprodukten überzogen. Es handelt sich um einen verformungslosen Gewaltbruch, der eine entsprechend grobe Bruchstruktur aufweist. Von dem Bruchbereich wurde eine Probe entnommen und damit ein Mikroschliff hergestellt. Dieser zeigt ein überwiegend perlitisches Gefüge mit schmalen Säumen von Ferrit an den Korngrenzen. Außerdem sind an dem Schliff die typischen Spaltbrucherscheinungen eines spröden Bruchs zu erkennen (siehe Abb. 44).

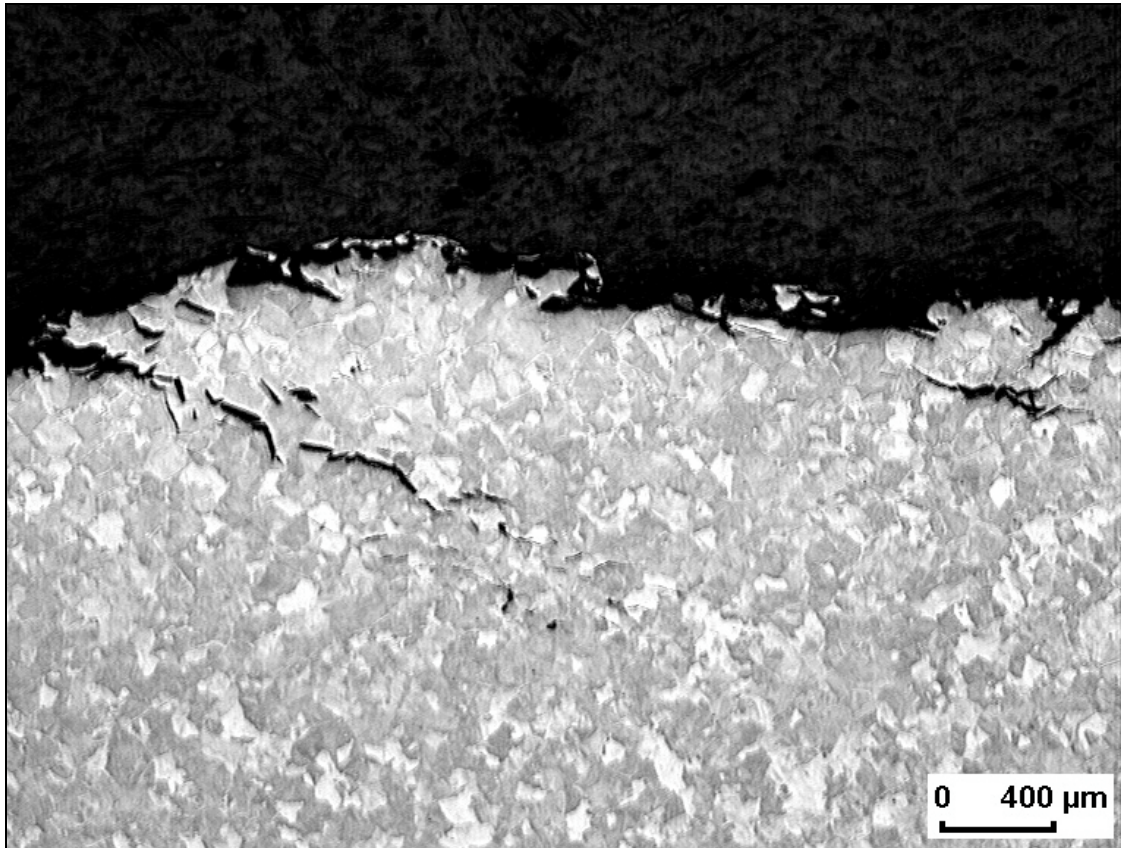
Abbildung 44: Spaltbruchstrukturen der Laschstange

Eine Härteprüfung aus dem Mikroschliff ergab eine Härte von 272 HV 10. Daraus lässt sich eine Zugfestigkeit der Laschstange von ca. 870 N/mm² abschätzen.

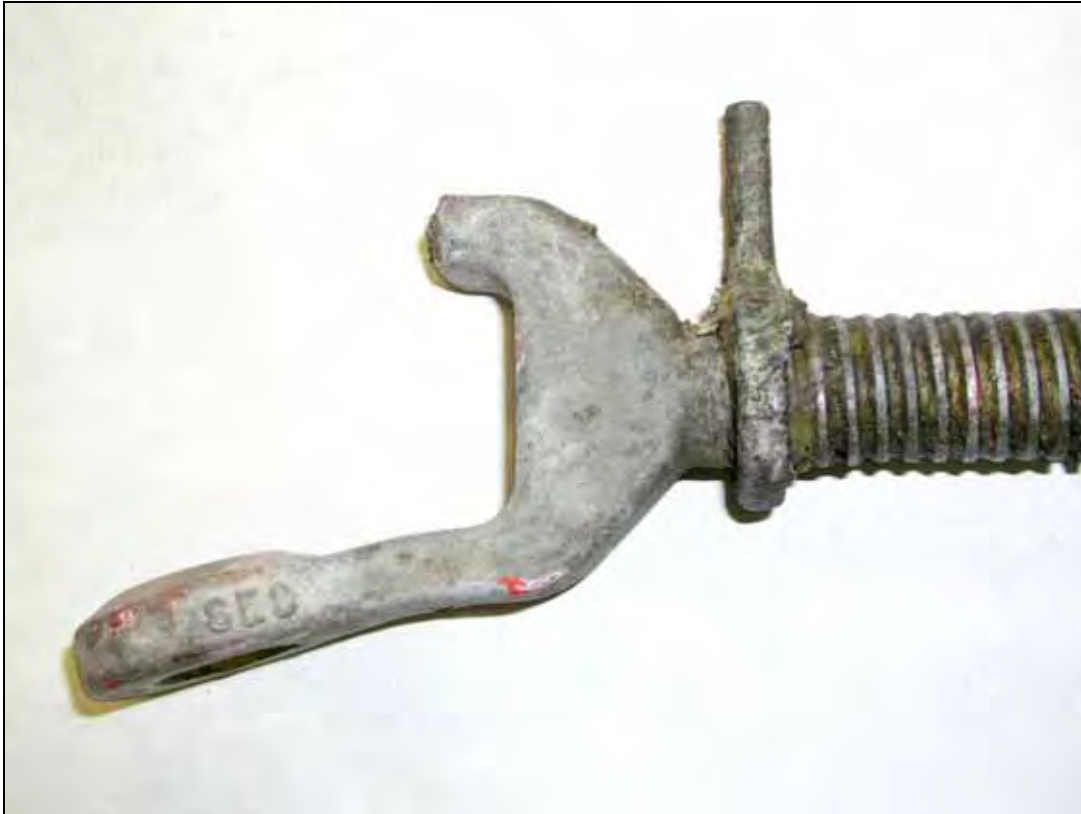
Abbildung 45: Gabel einer Spannschraube

Wie in Abbildung 45 dargestellt ist das Ende der Spannschraube gabelförmig mit Augen ausgebildet. Der Bruch liegt neben einem Auge im Schenkel der Gabel. Er ist verformungslos erfolgt und die Bruchstelle ist mit Korrosionsprodukten belegt, sodass dem Bruchbild keine zusätzlichen Aussagen zu entnehmen sind (Abb. 46). Der angefertigte Mikroschliff der Bruchstelle zeigt, dass der Werkstoff ein Stahlguss mit geringer Mikroporosität ist. Das Gefüge entspricht dem vergüteten Zustand (Abb. 45). Eine Härteprüfung ergab im Mittel von drei Messungen einen Wert von 309 HV 10. Die daraus ermittelte Zugfestigkeit liegt bei 995 N/mm^2 .

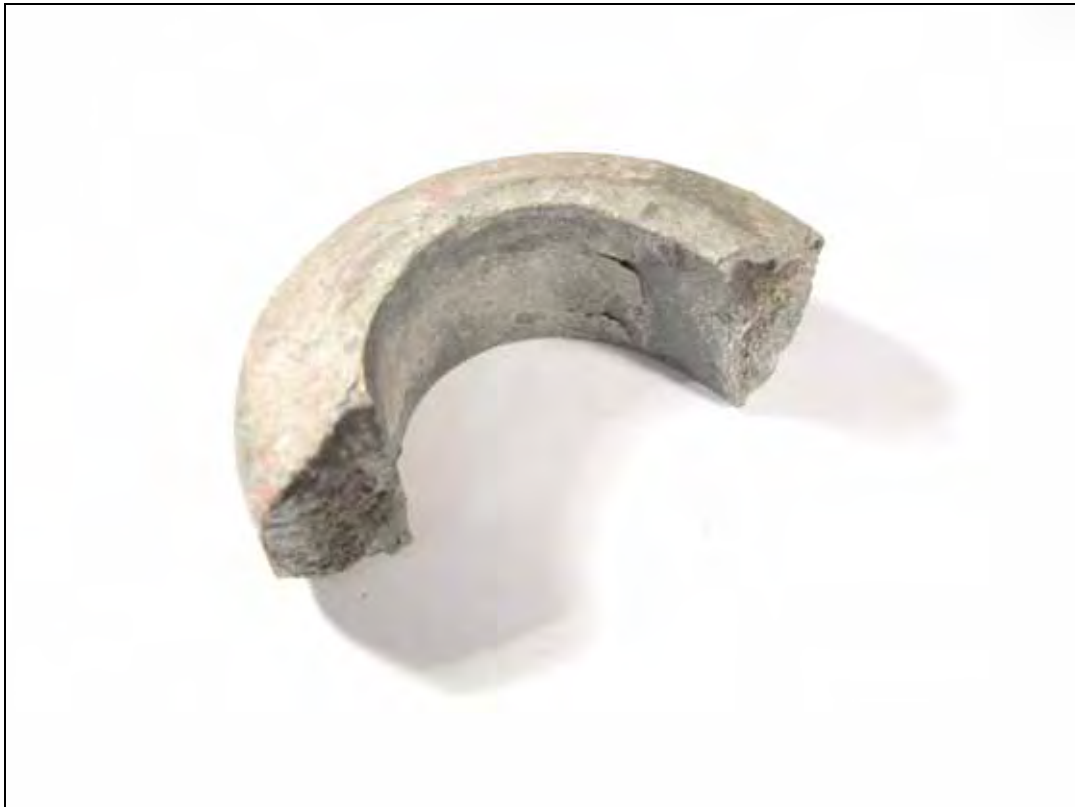
Abbildung 48: Bruchstück eines Auges

Die Form des Bruchstücks lässt den Schluss zu, dass es sich um einen Teil einer Spannschraube handelt (siehe Abb. 48). Die Bruchfläche weist große Ähnlichkeit mit denen der anderen Teile auf. Der angefertigte Mikroschliff zeigt ein ähnliches Bild wie bei der Spannschraube. Es handelt sich auch hier um einen Stahlguss mit einer geringen Mikroporosität und einem dem Vergüten entsprechenden Gefüge (Abb. 49). Die Härteprüfung ergab im Mittel aus drei Messungen einen Wert von 326 HV 10. Entsprechend ist die Zugfestigkeit mit 1040 N/mm^2 abzuschätzen.

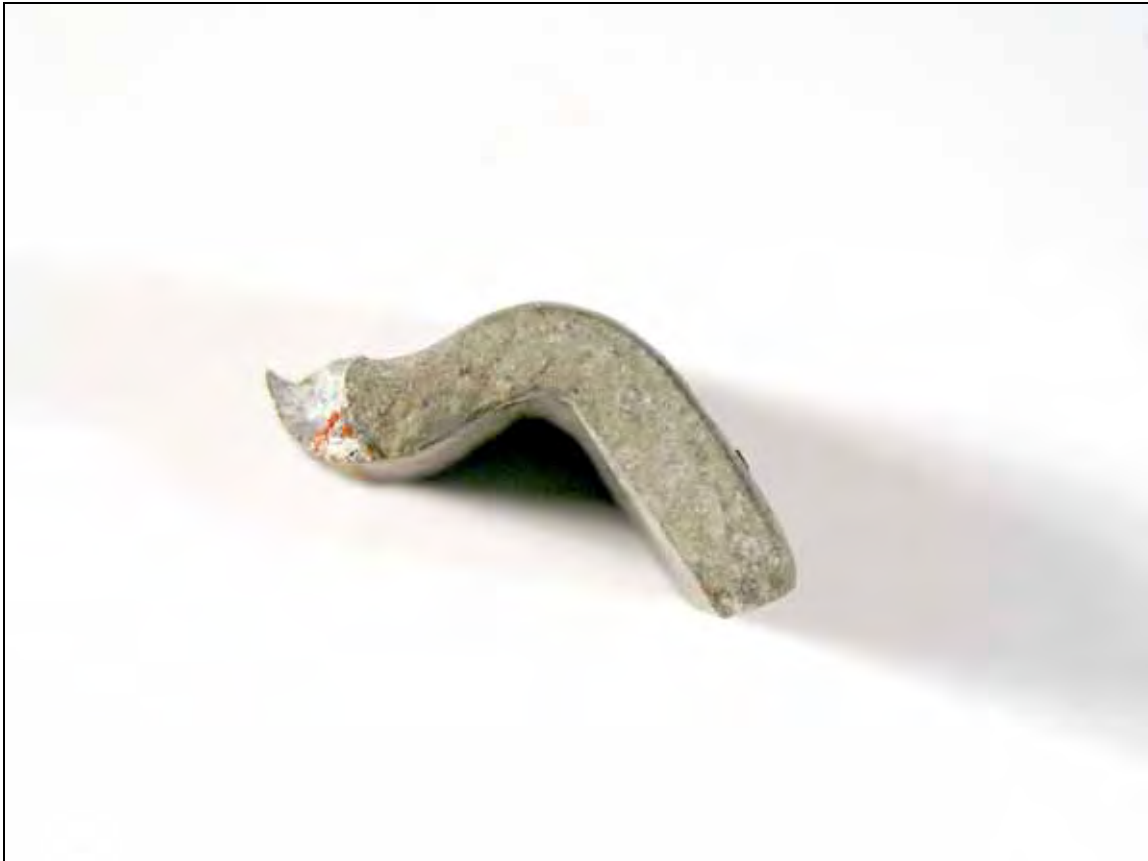
Abbildung 50: Riegel

Bei dem Riegel handelt es sich um einen schmalen Streifen Materials, der mit einem Scherbruch gebrochen ist (siehe Abb. 50). Der Mikroschliff ergab, dass der Riegel aus einem Blech durch eine Kaltverformung hergestellt worden ist. Der Werkstoff ist ein kohlenstoffarmer Stahl mit einem überwiegend aus Ferrit bestehenden Gefüge (Abb. 51).

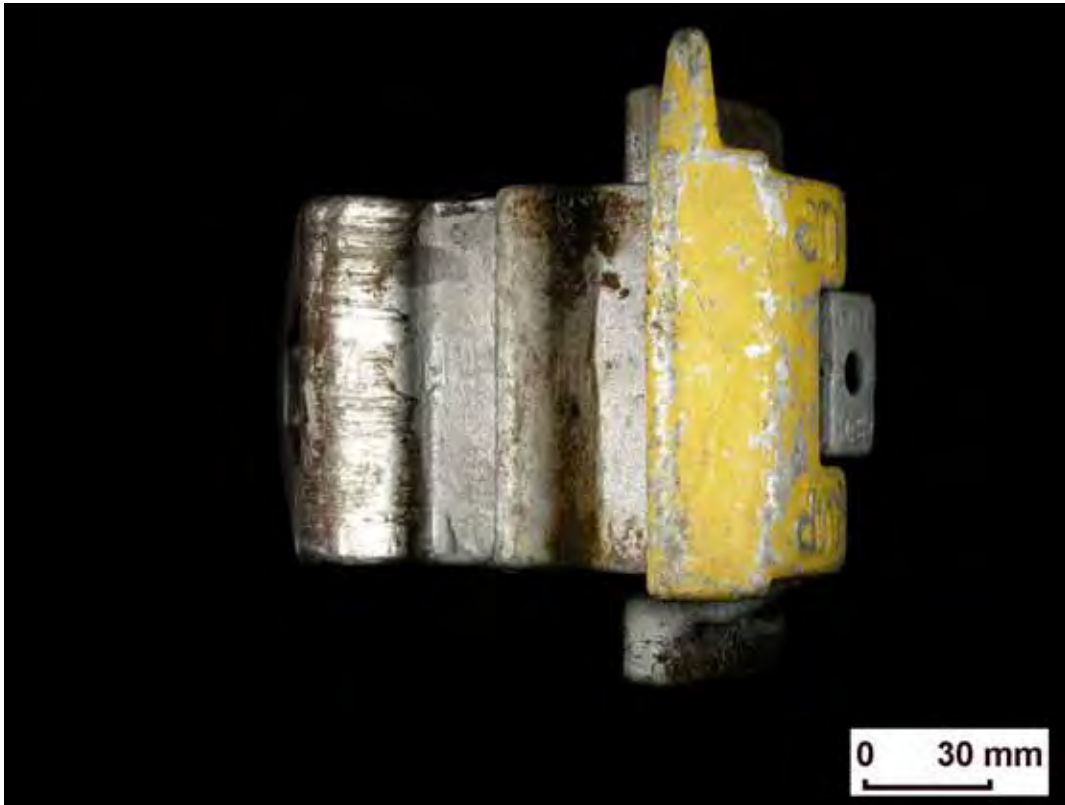
Abbildung 52: Twistlock

Eine Funktionskontrolle ergab keinen Hinweis auf ein Fehlverhalten. In Abbildung 53 ist deutlich die Schräge zu erkennen, die in dem Cornercasting des unteren Containers gesessen hat. Diese Schräge weist erhebliche Verschleißspuren auf, die zeigen, dass der Twistlock mit Gewalt aus dem unteren Container gezogen worden ist.
