**Untersuchungsbericht 116/07**

**Schwerer Seeunfall**

**Grundberührung MS VOLGO-BALT 209  
am 22. März 2007 auf der Unterelbe  
südlich der Tonnen „3“ und „5“**

15. Februar 2008

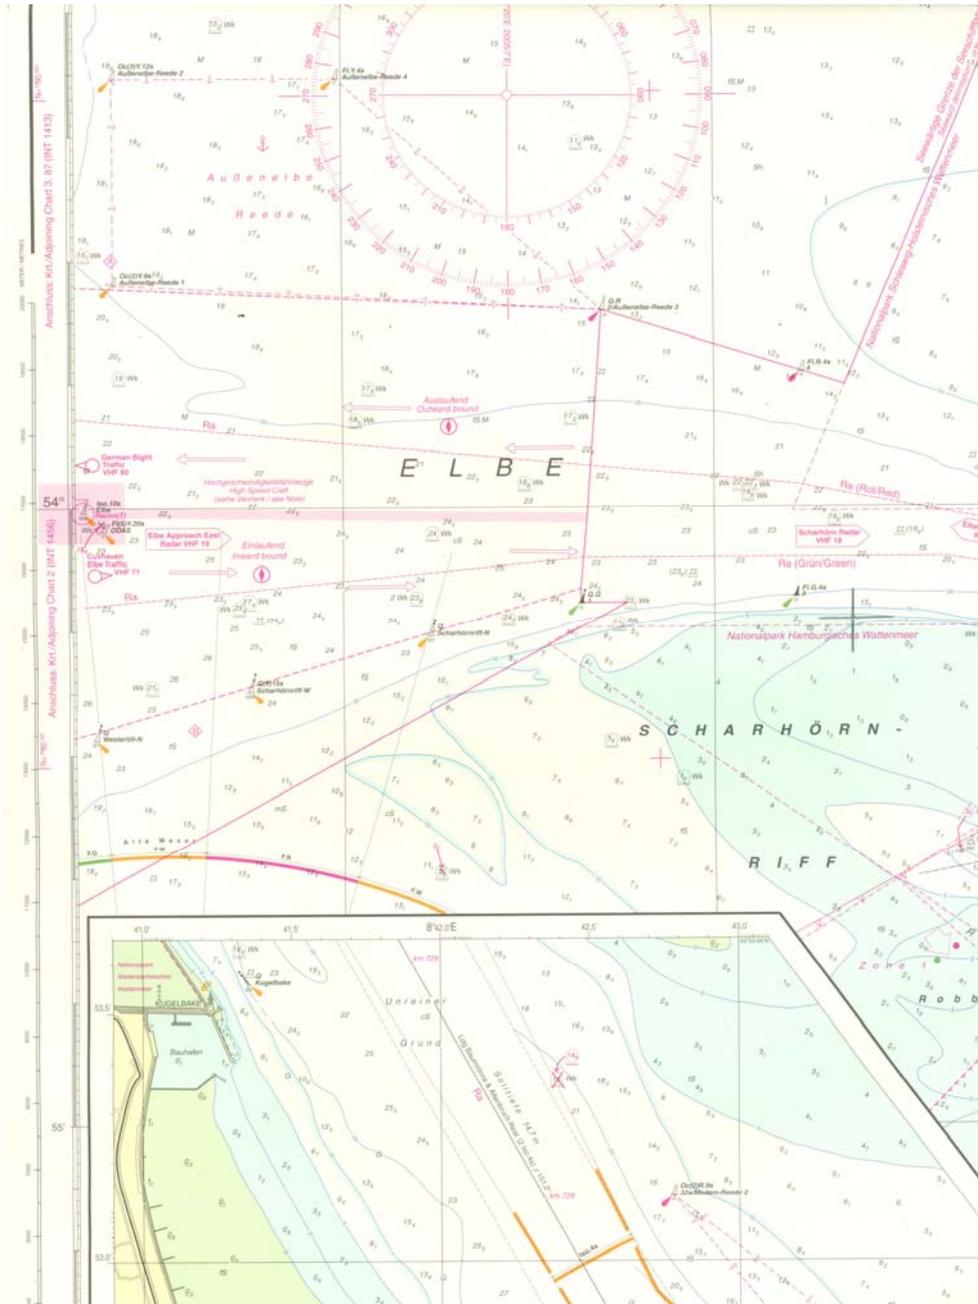
Abbildung 1: Seekarte Unfallort

Ausschnitt aus Seekarte 44 (INT 1452) BSH

man im nördlichen Fahrwasser die Elbe verlassen will. Der jetzige Blattschnitt kann zu Irritationen beim Übertragen der Position führen (vgl. Abb. 1 und 6).

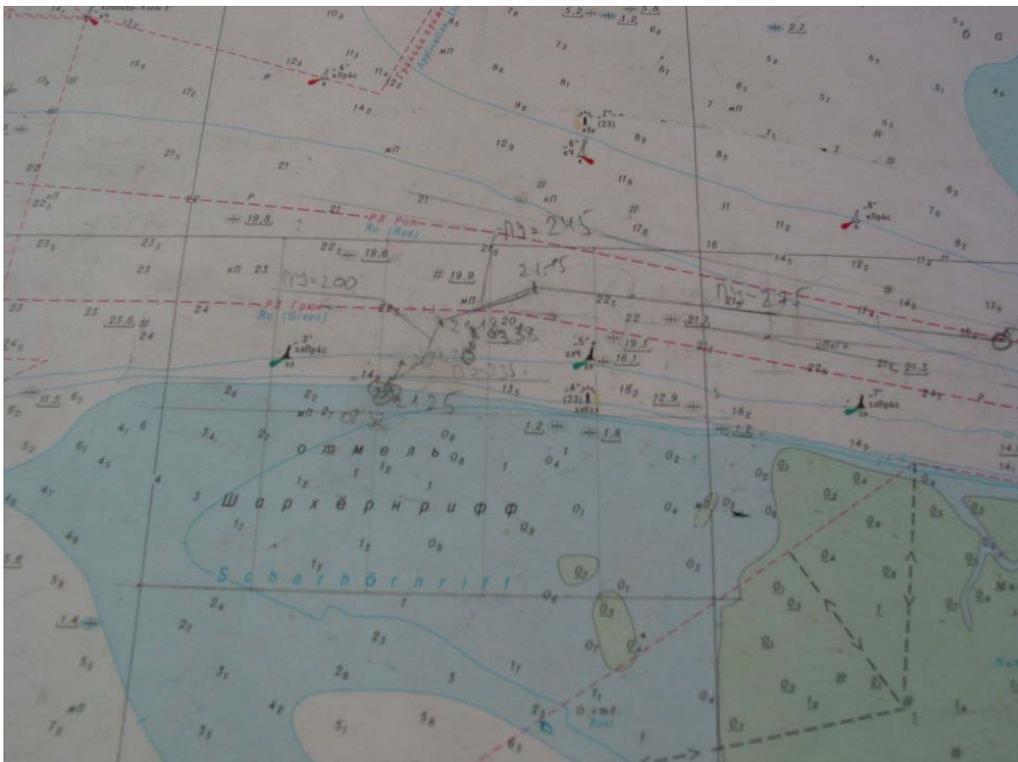
Abbildung 3: Ausschnitt aus Seekarte VOLGO-BALT 209

Kartentisch aufgehängten GPS-Empfängers überprüfte der 3. Offizier laufend die Position und machte Eintragungen in die Seekarte (s. Abb. 3).

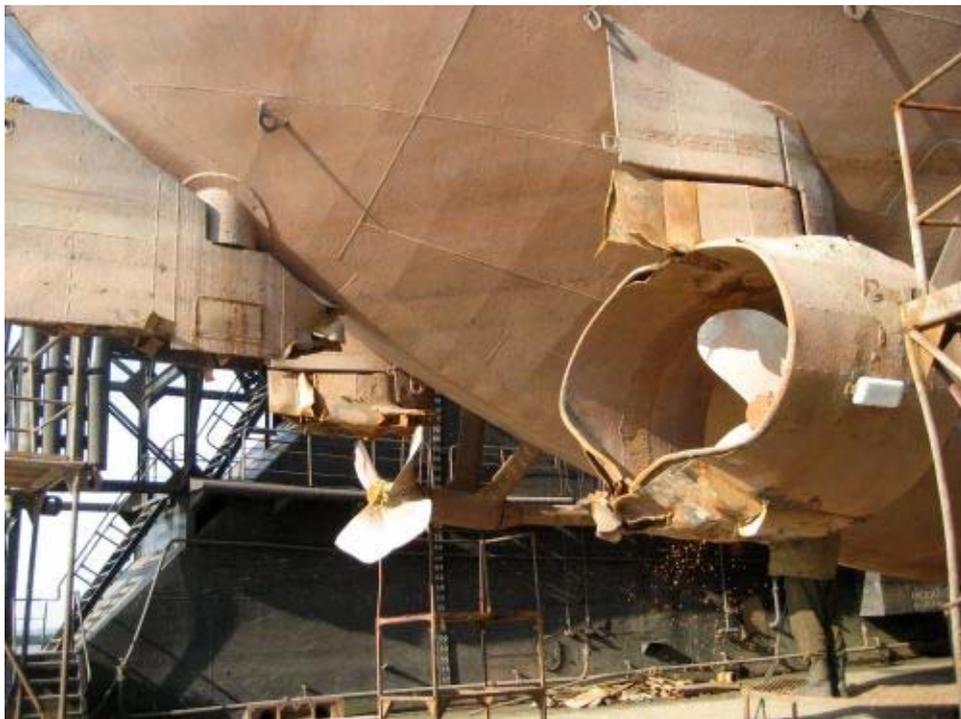
Abbildung 4: Schäden Achterschiff

Im Besichtigungsbericht des RMRS wurde festgestellt, dass der Rumpf Dellen und im Bereich der Bb. Ballasttanks 1 und 3 Risse hatte. Die Ruder und Propeller waren beschädigt (s. Abb. 4). Die Verschanzung und die Decksbeplankung waren im Bereich der Spanten 64 bis 84, wahrscheinlich durch Seeschlag, deformiert. Von innen waren in den Laderäumen keine Schäden im Bereich der Beplattung, Spanten und Schotte sichtbar. Die Aufbauten, Luken und Einstiege waren in einem zufriedenstellenden Zustand, und die Laderäume waren trocken.

Im Untersuchungsbericht des RMRS wurde unter Auflagen die einmalige Überfahrt nach Kaliningrad im Schlepp genehmigt.

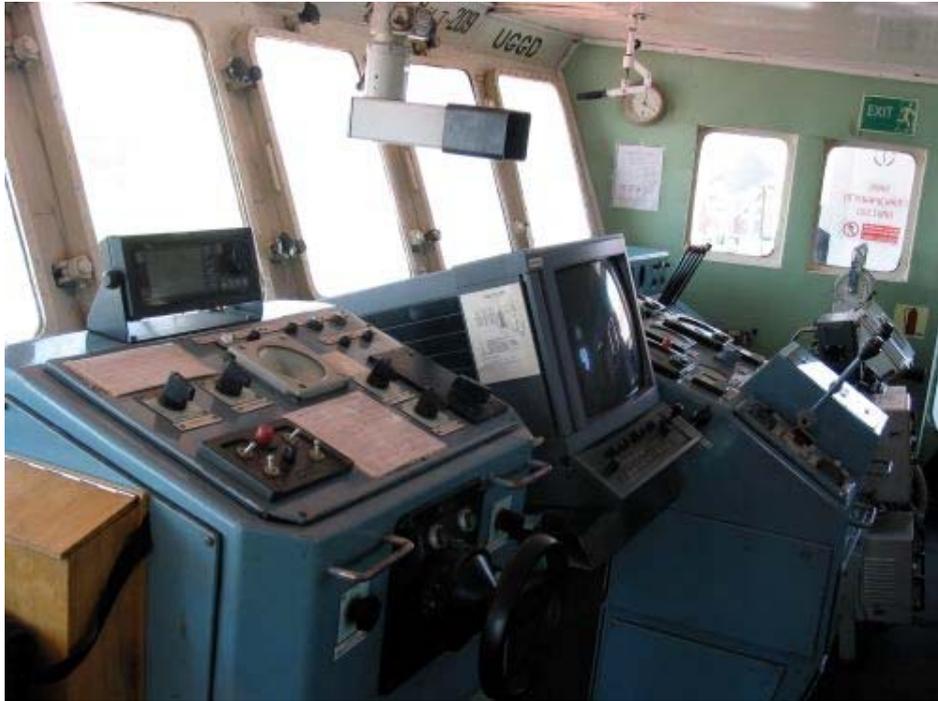
Abbildung 5: Brücke VOLGO-BALT 209

Die Navigationsausrüstung bestand aus zwei Radaranlagen des Typs Decca Bridgemaster, einer Kreiselkompassanlage Sperry, einem Magnetregelkompass, zwei GPS-Anlagen der Typen Philips und Sperry, einer Echolotanlage Sperry ES 5000, einer Fahrtmessanlage Anthea, einer Sperry Selbststeueranlage AP 1500 und einem C. Plath Kurs- und Ruderlagenschreiber. Eine Radaranlage war

beschädigt. Aktuelle russische Seekarten und Seebücher sowie eine Deviationstabelle aus 2006 für den Magnetkompass sowie Wartungsbelege waren an Bord. Die benutzte Seekarte Nr. 25212 (INT 1452) war fortgeführt und mit der Berichtigung Nr. 5306 vom 30. November 2006 abgeschlossen worden. Die nächste Besichtigung sollte im Dock stattfinden.

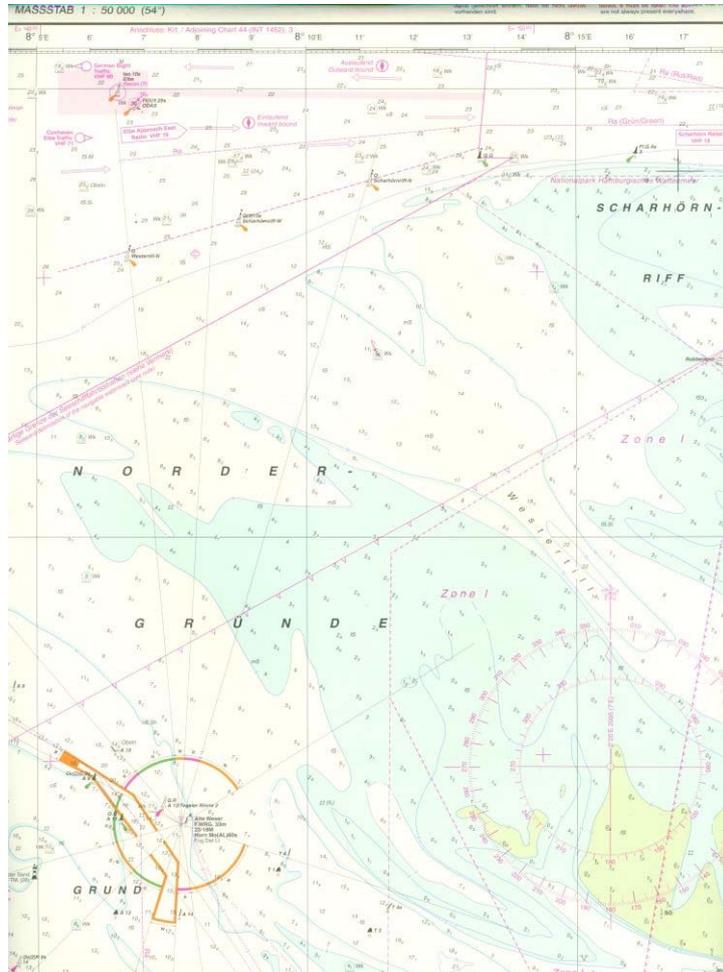
Abbildung 6: Ausschnitt aus Seekarte 2 (INT 1456) BSH

Auf dem Weg von der Elbe zur Weser ist in der Karte 44 ein Hafenplan eingedruckt und verdeckt im Gegensatz zum Blatt 13 des BSH Sportbootkartensatzes 3014 die Riffe Scharhörn und Nordergründe.

Ein Übertrag der Position von Karte 44 in die Karte 2 wäre ohne Karte 49 auch zwischen den Tonnen „5“ und „3“ des Elbefahrwassers möglich gewesen. Eine Blattschnittvergrößerung der Karte 2 nach Norden würde ein verbessertes Kartenbild für diesen Bereich ergeben. Dies würde aus technischen Gründen eine Verkürzung

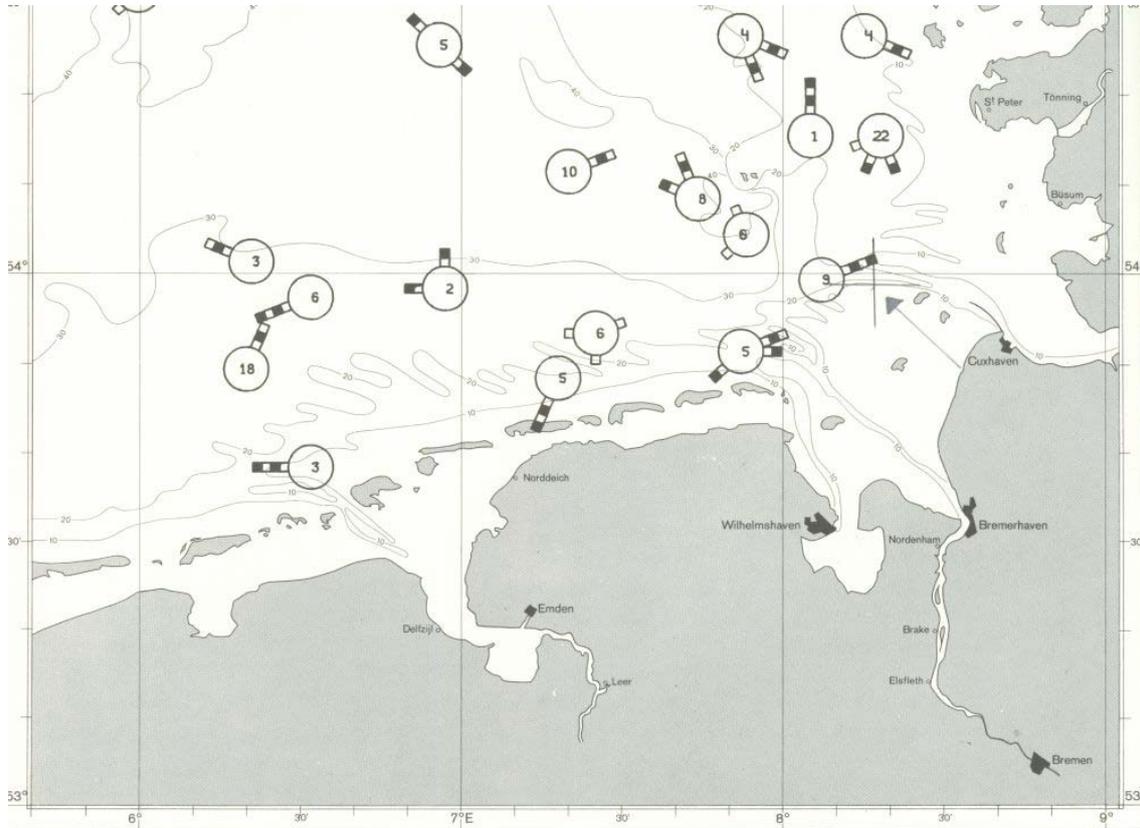
Abbildung 7: Auszug BSH-Nr. 2347, Reststrom Nordwind mit Richtungsbalken

**Reststrom bei Nordwind in Oberflächennähe, Anzahl der Tagesmittelwerte und prozentuale Stromrichtungsbalken**

Für jede der acht Windsektoren werden die Geschwindigkeiten und die vorherrschenden Richtungen des Reststroms in Oberflächennähe gezeigt. Auf der ersten und zweiten Grafik sind jeweils identisch die Lage der Stationskollektive (Kreise) und die Richtungsschwerpunkte des Reststroms abgebildet. Die erste Grafik informiert außerdem über die Anzahl sämtlicher Tagesmittelwerte (Zahlen in den Kreisen) des Reststroms bei den jeweiligen Windrichtungen. Die Richtungsschwerpunkte des Reststroms sind durch schwarz-weiße Balken gekennzeichnet, die in die Richtung weisen, in die die Strömung setzt. Die 45°-Richtungssektoren bei Wind und Strömung werden in den Darstellungen mit den Hauptrichtungen 0°, 45°, 90°, ... gleichgesetzt. Beim Reststrom kommen durch die Zusammenfassung von zwei Sektoren auch Zwischenrichtungen vor. Jeder schwarze oder weiße Abschnitt der Richtungsbalken beschreibt eine relative Häufigkeit von 20 %, bezogen auf die jeweils angegebene Gesamtanzahl der Tagesmittelwerte. Relative Häufigkeiten unterhalb 20 % bleiben unberücksichtigt. Die Einteilung in 20 %-Segmente begünstigt die Hervorhebung vorherrschender Richtungen und führt dazu, dass die relativen Häufigkeiten auf den Stationskollektiven scheinbar 100 % übersteigen können.

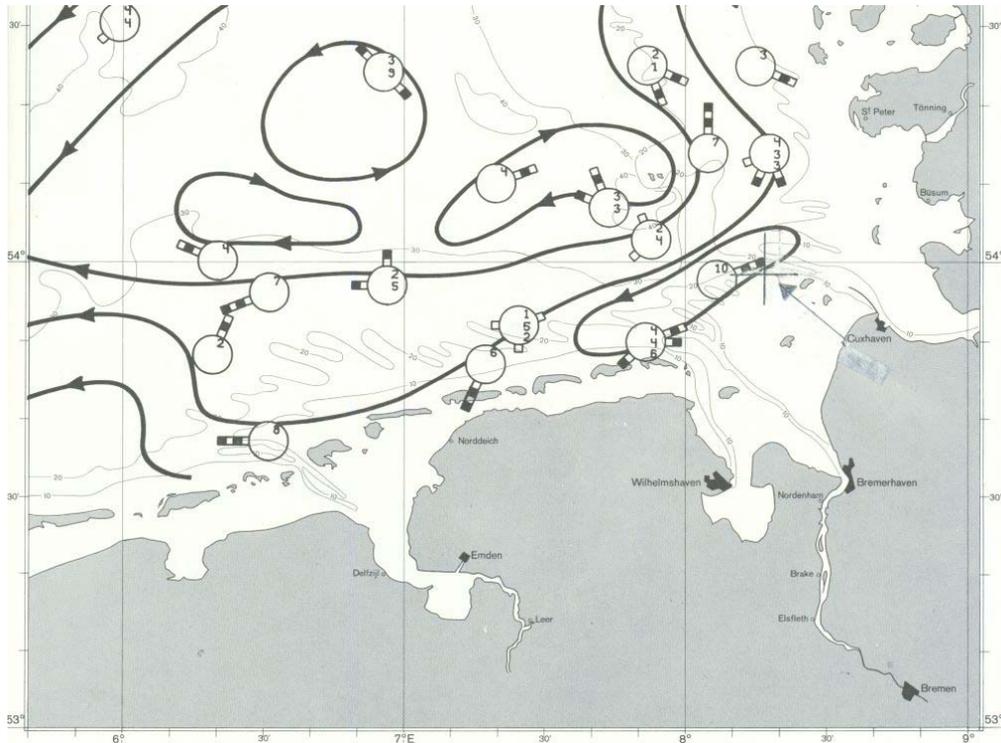
Abbildung 8: Auszug BSH-Nr. 2347, Reststrom Nordwind mit mittlerer Richtung  
 Reststrom bei Nordwind in Oberflächennähe, Geschwindigkeit cm/s und Richtung  
 des mittleren Reststroms

Auf der zweiten Grafik sind jeweils die Richtungsschwerpunkte und die Geschwindigkeit des Reststroms bei vorgegebener Windrichtung dargestellt. Die Zahlen in den Kreisen sind Mittelwerte der Geschwindigkeit in  $\text{cm/s}^{-1}$  und beziehen sich auf die jeweils vorherrschende Strömungsrichtung. Bei mehreren Richtungsschwerpunkten sind die untereinander angeordneten Geschwindigkeiten (maximal 3 Werte) den einzelnen Richtungen – von Nord beginnend – im Uhrzeigersinn zugeordnet.

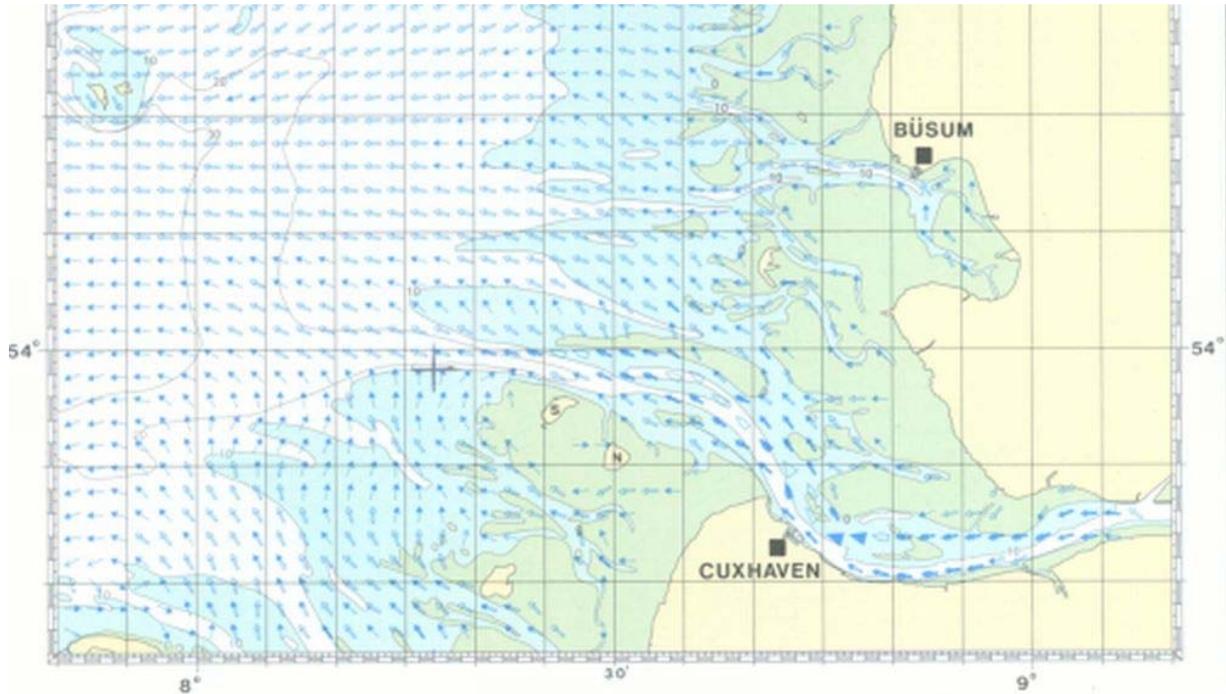
Abbildung 10: Auszug BSH –Nr. 2348: Der küstennahe Gezeitenstrom in der Deutschen Bucht

6 h vor Hochwasser Helgoland am 23. März 2007 um 02:29 Uhr

In den folgenden Karten sind die Stromgeschwindigkeiten in cm/s angegeben. Die Umrechnung der in den Karten dargestellten Geschwindigkeitsskalen in sm/h ergibt folgende gerundete Zahlenwerte:

Durch vektorielle Addition des astronomischen Einflusses des Gezeitenstroms und des durch den örtlichen Wind verursachten Stromanteils (Reststrom) ergibt sich zum Unfallzeitpunkt im Fahrwasser der Elbe ein resultierender Strom, der mit 2,3 kn nach Westen (272°) setzt. Dabei wurde angenommen, dass nach den Stromatlanten des BSH der Gezeitenhauptstrom mit 1,4 kn nach 280° setzte und der Windeinfluss einen Strom von 1 kn in Richtung 250° bewirkte. Im Bereich der Wattkante südlich des Tonnenstriches 3-5 setzte der Gezeitenstrom nach Norden mit 0,5 kn, sodass dort unter Berücksichtigung des Windes ein resultierender Strom von 1 kn nach 280° setzte.

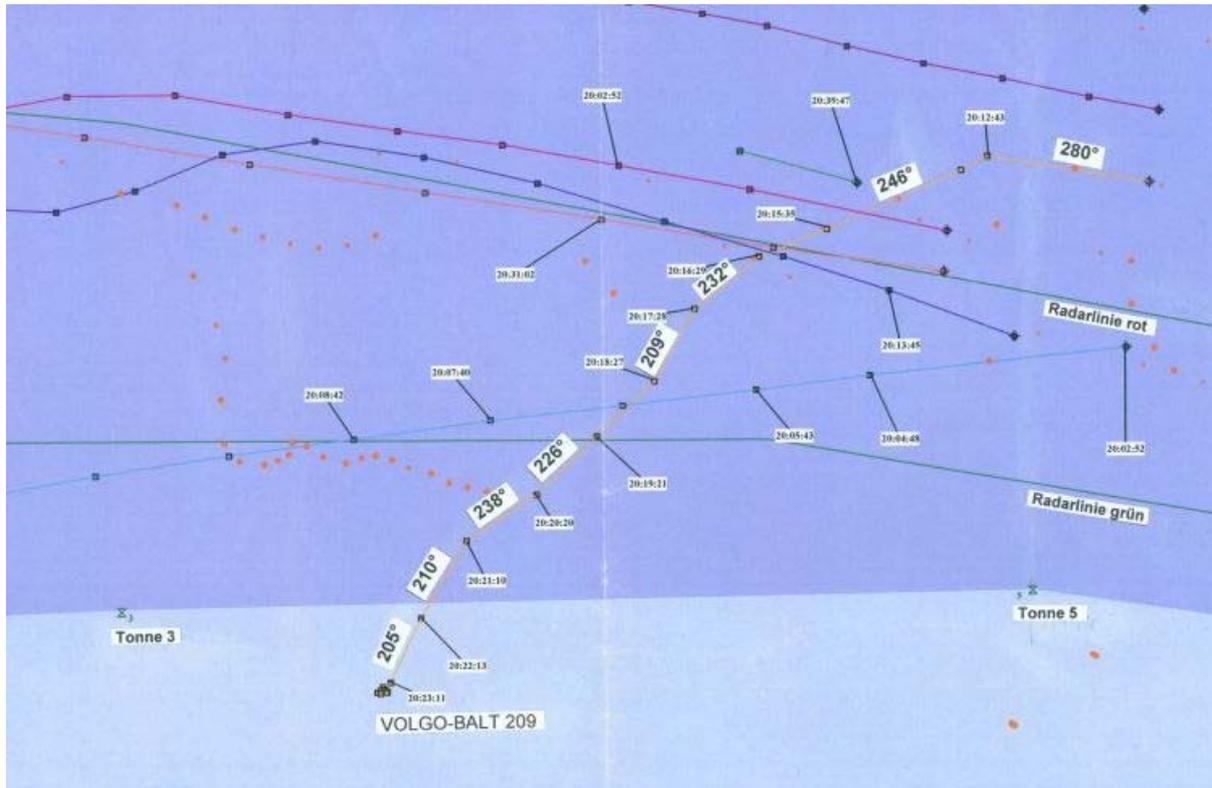
Abbildung 11: Bahnverlauf VOLGO-BALT 209

Bei der folgenden Abbildung der Verkehrszentrale des Wasser- und Schifffahrtsamtes Cuxhaven handelt es sich um Aufzeichnungen aller Fahrzeuge im Zeitraum von 20:00 Uhr bis 20:40 Uhr mit ihren Zeiten und den dazugehörigen Positionen und Geschwindigkeiten. Anhand des Ablaufprotokolls im Zusammenhang mit den Ton- und Radaraufzeichnungen und der Tabelle der Revier- und Reedenbelegung auf der Unterelbe konnte die BSU den Unfallverlauf rekonstruieren.

Aus den Bahnaufzeichnungen der Verkehrszentrale Cuxhaven (s. Abb. 11) ist ersichtlich, dass die VOLGO-BALT 209 nach Passieren der Tonne „6“ um 20:12 Uhr begann, das Fahrwasser zu kreuzen. Bis 20:23 Uhr, kurz vor dem Aufgrundleufen, fuhr sie Kurse über Grund (KüG), die zwischen 280° und 205° schwankten.<sup>5</sup>

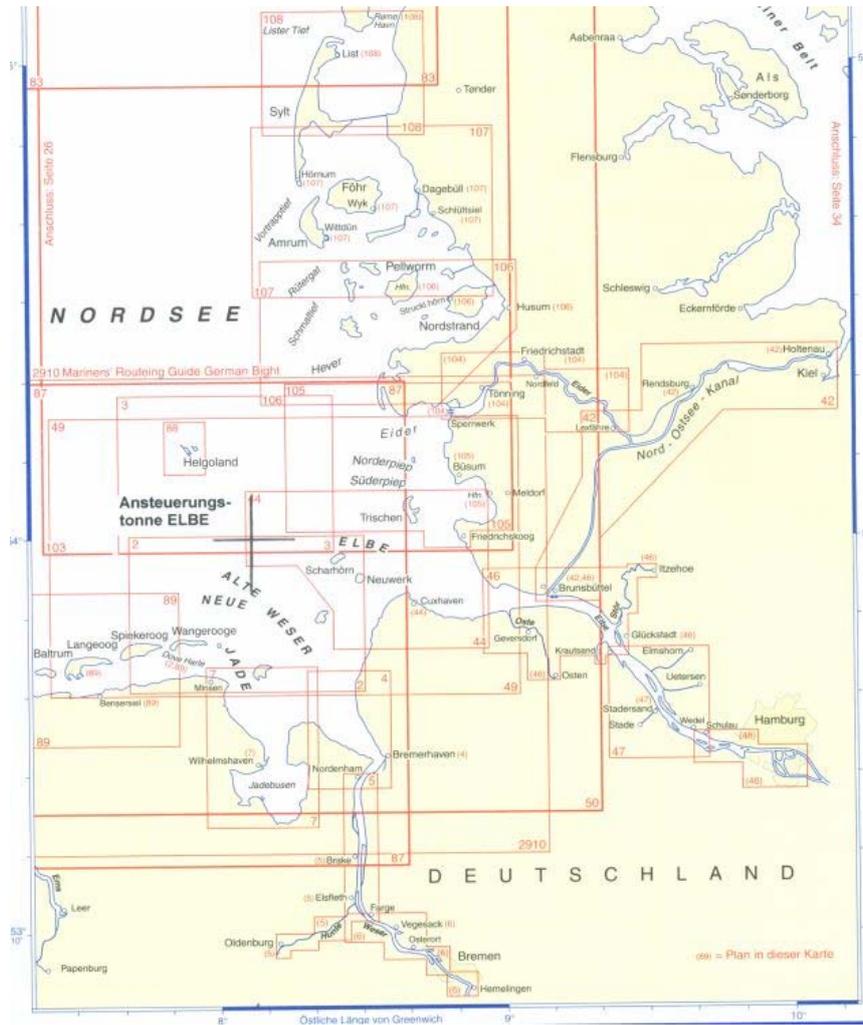
Abbildung 12: BSH-Katalog Seekarten und Bücher

Betrachtet man den Kartenkatalog des BSH, befindet sich die Versetzposition der Elbe-Lotsen in den größten zu benutzenden Seekartenmaßstäben jeweils an den Kanten der Karten 2, 3 und 44 (s. Abb. 12). Lediglich auf der Karte 49 ist die Lotsenversetzposition Elbe mittig und bietet eine zusammenhängende Übersicht zwischen Elbe und Weser bzw. vice versa. Das Benutzen der größten verfügbaren Seekartenmaßstäbe kann daher leicht zu Irritationen bei der Reiseplanung und zu Fehlern beim Übertragen der Schiffsposition in die neue Karte führen.

Die BSU empfiehlt dem Bundesamt für Seeschifffahrt und Hydrographie (BSH) als originären Herausgeber der internationalen Seekarten für das deutsche Gebiet gemäß SOLAS Kapitel V Regel 9, die Blattschnitte der Seekarten im Bereich der „Elbe“-Ansteuerungstonne nach den Bedürfnissen einer sicheren Schiffsführung zu überarbeiten. In den Seekarten mit den größten veröffentlichten Maßstäben befinden sich die Versetzpositionen der Lotsen als zentrale Ansteuerung für die Schiffsführungen jeweils an den Kartenrändern. Das kann zu Irritationen beim Übertragen der Position von einer in die andere Seekarte sowie zu unübersichtlicher Reiseplanung führen. Nach den Normen bezüglich des Wachdienstes (STCW 95 Kapitel VIII) muss die an Bord vorhandene Seekarte mit dem größten Maßstab benutzt werden. Sie muss für das Gebiet geeignet sein und die neuesten verfügbaren Informationen enthalten.
