Summarischer Untersuchungsbericht 558/07

Schwerer Seeunfall

**Aufgrundlaufen des
Motorschiffes
LADOGA-3
an der Küste des Darß am
16. November 2007**

1. April 2008

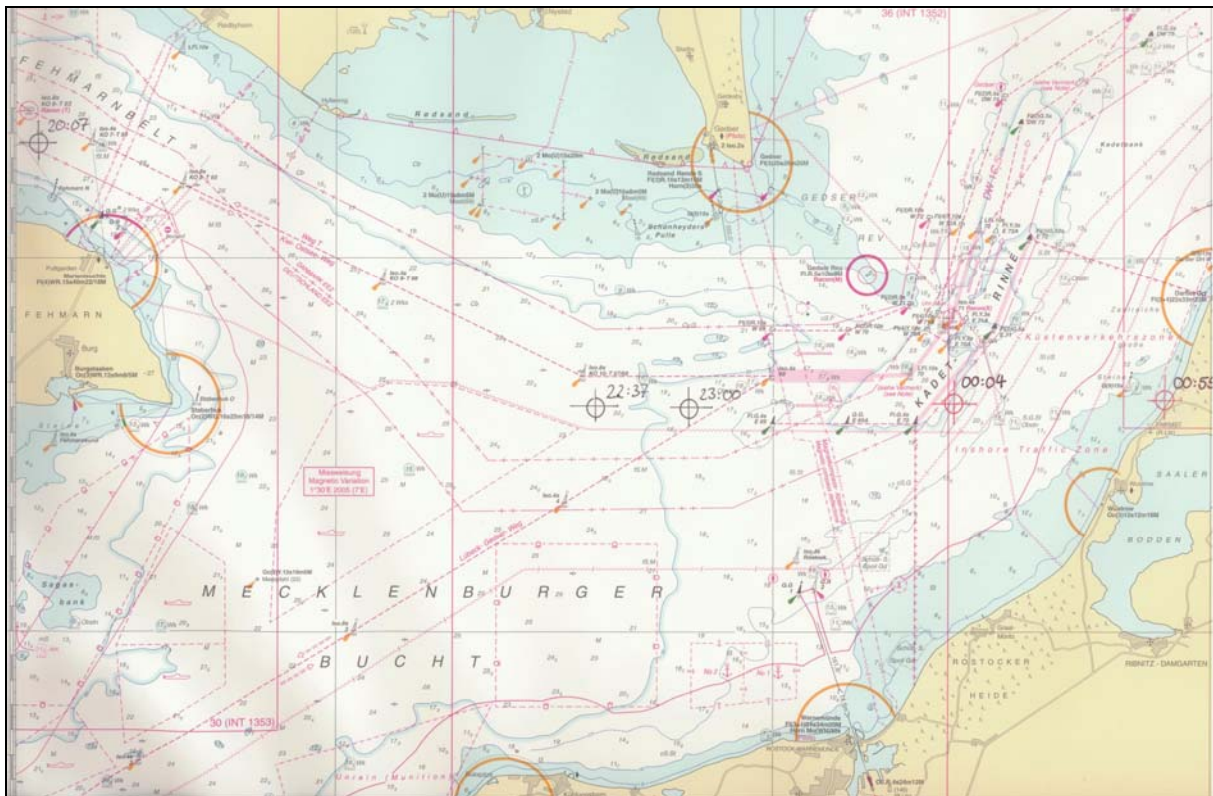
Abbildung 3: Fahrtverlauf LADOGA-3; Schwarze Positionen – Ortsbestimmung durch Kapitän; rote Positionen – weiterer Fahrtverlauf; Ausschnitt aus Seekarte 64 BSH

Im Logbuch fanden sich ab dem Zeitpunkt der Wachübernahme um 19:00 Uhr drei Positionseintragungen. Die erste erfolgte 67 min nach Wachübernahme. Das Schiff

befand sich dabei am Kursänderungspunkt in der Nähe der Tonne KO 6 - T 63, nördlich von Fehmarn. Eine weitere Eintragung machte der Kapitän 2,5 Stunden später. Das geschah wiederum an einem Kursänderungspunkt, in der Nähe der Tonne KO 10 - T 67/68. Die letzte Eintragung geschah zum Tageswechsel 23 min nach der vorhergehenden Positionsbestimmung. Alle Positionen wurden mit GPS ermittelt.

Obwohl sich der Kapitän allein auf der Brücke befand, wurde kein Wachalarm benutzt. Die abzufahrenden Kurse und Wegpunkte waren in das Navigationsgerät eingegeben. Nach Aussage des Kapitäns erfolgte durch dieses Gerät auch ein Alarm. Diesen hätte er jedoch erst wahrgenommen, als es zu spät gewesen sei. Eine Warnung durch einen Flachwasseralarm des Echolotes erfolgte jedoch nicht.
