Untersuchungsbericht 149/08

Schwerer Seeunfall

**Querschlagen
des Vorschleppers WILHELMINE
vor dem
MS PAVEL KORCHAGIN
am 4. April 2008
im Hamburger Hafen**

15. April 2009

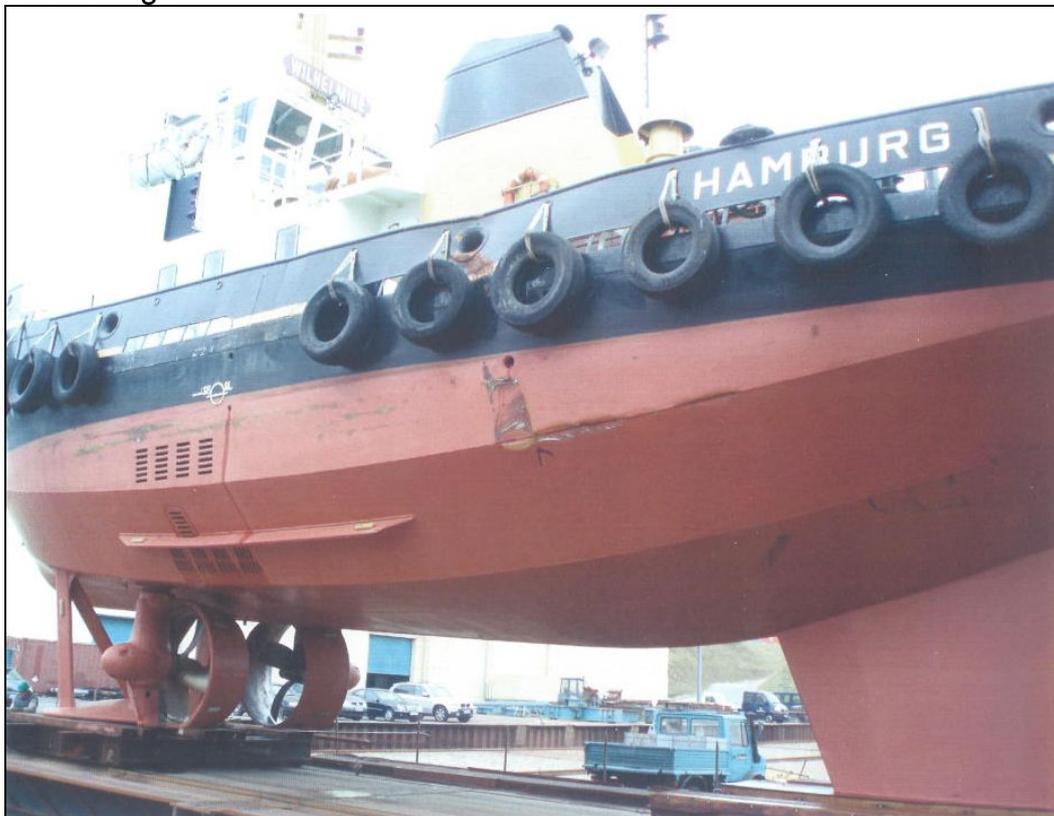
Abbildung 6: Unterwasserschiff

Der Schlepper lag nach dem Unfall mit Stb.-Seite außen am Anleger Neumühlen fest. Während des Anlegemanövers sei der Bb.-Schottelantrieb wahrscheinlich bei einem Zurückmanöver durch eine ausgebrachte Leine festgekommen. Mehrere Reifenfender lagen auf dem Stb.-Achterdeck. In den Aufbauten war der Boden nass. Auf den Gängen lagen Schläuche und Pumpen. Im Maschinenraum und Unterwasserschiff waren keine Leckagen sichtbar (s. Abb. 6). Die Bb.-Verschanzung auf dem Hauptdeck achtern war eingedellt (s. Abb. 7). Das Schott 2,5 m vom vorderen Ballastwassertank war eingedrückt und die Rahmenspannten 18 und 21 verformt. Der Schlepper hatte vom GL-Besichtiger die Erlaubnis bekommen, zur Reparatur nach Rendsburg zu fahren. Die Maschinenanlagen waren funktionstüchtig. An der Ventilstation der Heizung war ein Flansch undicht. Von innen ist an der Außenhaut teilweise Farbe abgeplatzt. Durch den Stb.-Maschinenraumlüfter konnte Wasser eindringen.

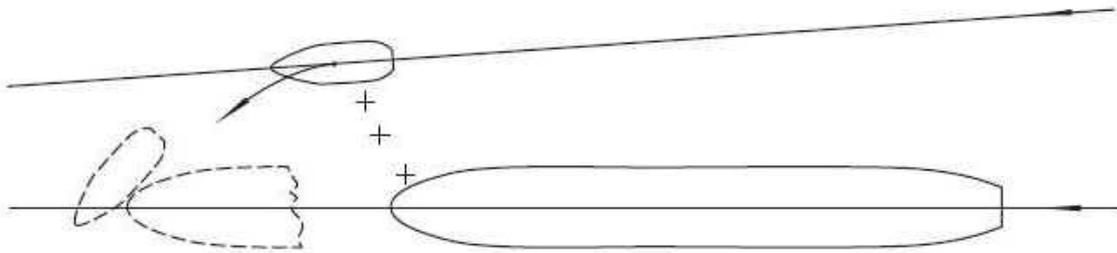
Abbildung 8: Überholsituation

den Schlepper notwendig. Im Müller Krauss/Schiffrechtsrecht und Manövrieren⁵ wird eine Gefahr gesehen, wenn Seeschiff und Schlepper nahezu die gleiche Fahrt laufen, wobei selbst durch harte Ruderlagen eine Drehung des Schleppers auf das Seeschiff zu, nicht verhindert werden kann. E.C.B. Corlett beschreibt in seinem Artikel Interaction at Sea⁶ Situationen, die auf Vorschlepper zutreffen könnten und in den folgenden drei Grafiken dargestellt sind:⁷ In der Realität ist zu beachten, dass der Flachwassereffekt im Vergleich zu tiefem Wasser, die wirkenden Kräfte bis zum grob geschätzt Vier-Fünffachen erhöhen kann⁸. Die Größenverhältnisse der Schiffskonturen entsprechen etwa der Unfallsituation. Prinzipiell überholt der Vorschlepper das Seeschiff (s. Abb. 8). Der andere Weg, das sogenannte „Sackelassen“ aus vorderlichen Positionen, würde denselben Effekt verursachen. Dabei kehren sich die Kraft- und Momentenrichtung schlagartig um. Die Druckverhältnisse sind mit +/- angedeutet.

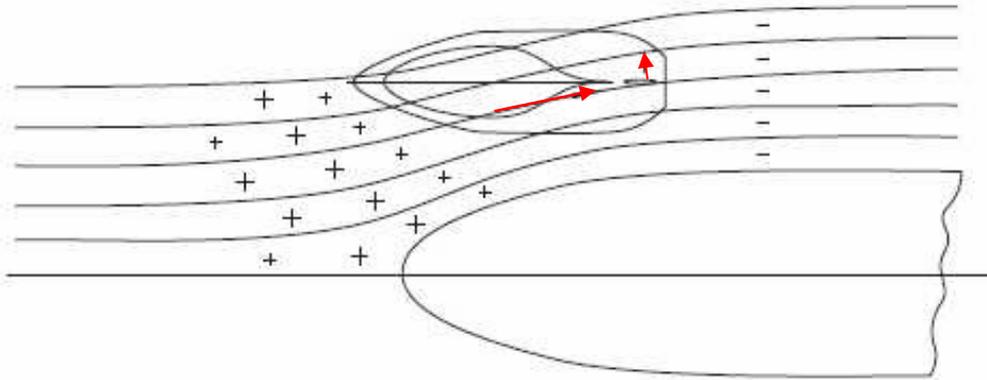
Abbildung 9: Bugstau

In Abb. 9 ist der Winkel der Stromlinien auf den Schlepper und seine Kielhacke angedeutet. Möglicherweise sind es 15°, die der Schlepper gegenhalten muss, um parallel zu bleiben. Bei idealem Fahrtverlauf hätte die WILHELMINE den angegeben Pfahlzug von 30 t bei optimaler Stellung der Schottelpropeller zum Steuern zur Verfügung. Die Steuerkraft eines um den Winkel δ gegen die Fahrtrichtung geneigten Ruderpropellers ergibt sich zu

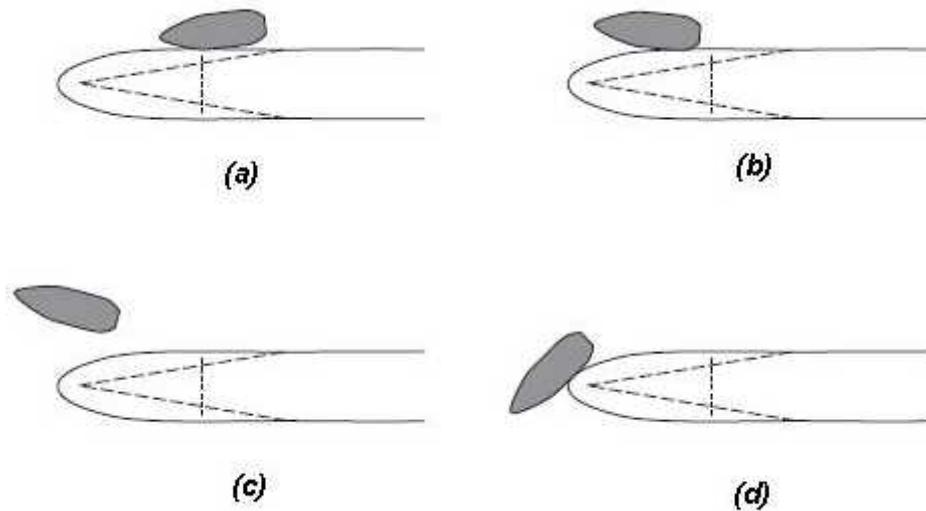
Abbildung 10: Unfallverlauf

Zur Übernahme der Aufholleine an Stb.-Seite der PAVEL KORCHAGIN musste der Schlepper WILHELMINE dicht an das Vorschiff und den Bug heranfahren. Kurz vor dem Querschlagen um 20:25:29 Uhr betrug die Geschwindigkeit über Grund 8,2 kn. Bei gegenläufigem Strom von 1 kn machten beide Fahrzeuge 9,2 kn Fahrt durchs Wasser. Diese Geschwindigkeit ist zur Bemessung der hydrodynamischen Längs- und Querkräfte sowie der Giermomente entscheidend. Bei einer Höchstgeschwindigkeit von 11,0 kn hatte die WILHELMINE nur noch wenig Kraftreserven, um Abstand zu halten (s. Abb. 10a-10c). Während dieses Manövers kann das Heck des Schleppers auf der Höhe der Bugwasserlinie des Seeschiffes unerwartet nach Stb. schwingen (s. Abb. 10d), wenn keine ausreichenden Rudermomente entgegen wirken. Die Folge war, dass die WILHELMINE nach einem „Voll-Voraus“-Manöver quer zum Bug der PAVEL KORCHAGIN schlug. Im Zweifelsfall sollte ein solches Manöver abgebrochen werden, zumal die Geschwindigkeit bei der Leinenübernahme relativ hoch war und der physikalische Effekt vor Ort nicht bemessen werden kann. Die wirkenden Kräfte und Momente können allein durch reduzierte Fahrt vermindert werden

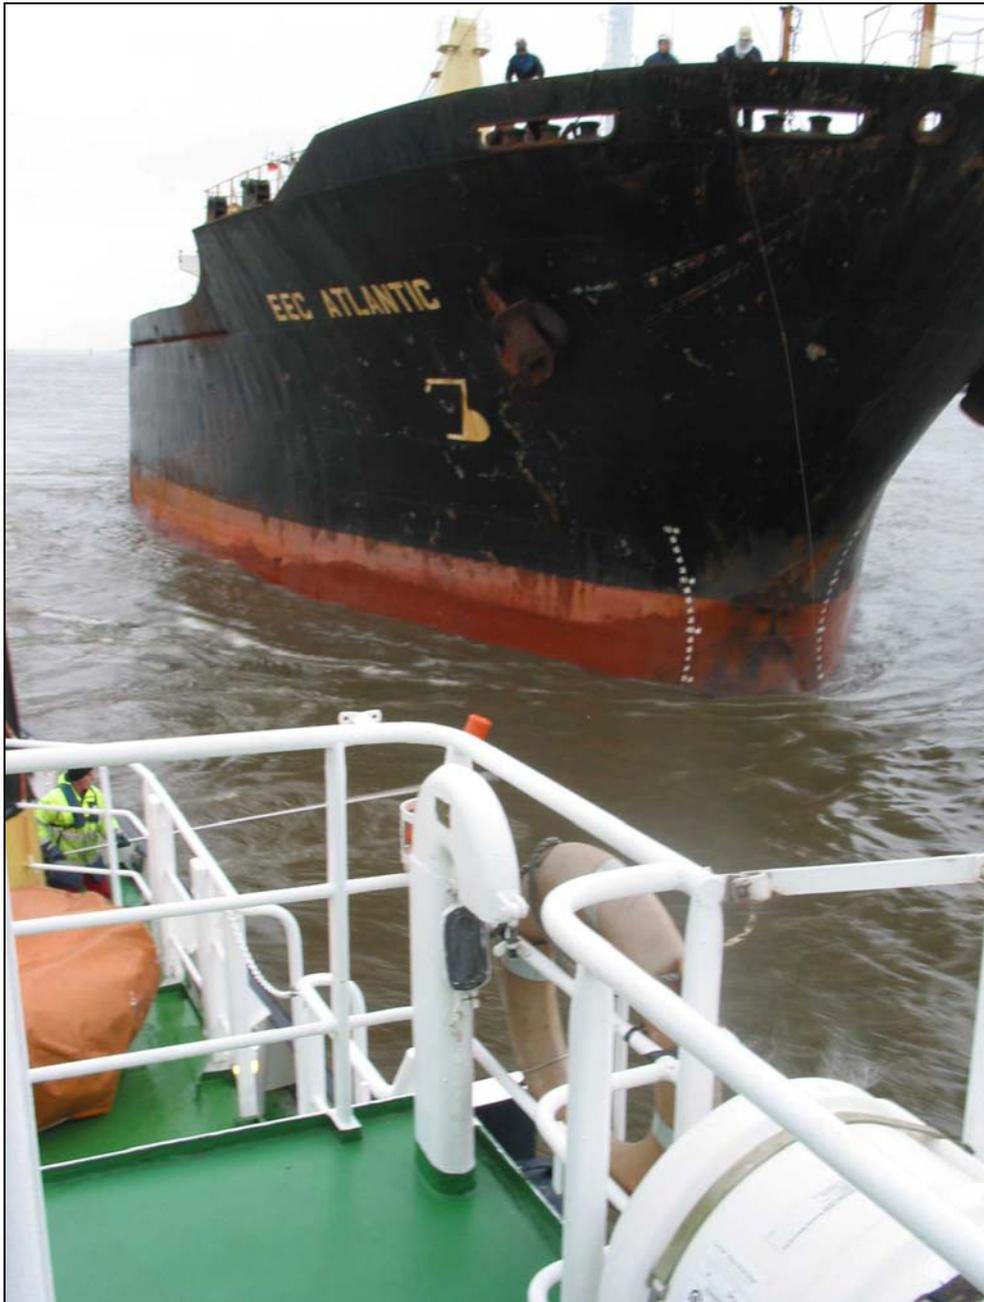
Abbildung 11: Übernahme Wurfleine

Der Kapitän fuhr nach Sicht, querte das Fahrwasser vor Blankenese und drehte von achtern kommend an Stb.-Seite des Vorschiffes heran. Beim Versuch, die Wurfleine des Seeschiffs zu fangen, musste der Schlepper zwangsläufig im Bugstaubereich operieren. Beim ersten Versuch fiel die Wurfleine ins Wasser (s. Abb. 11). Bei 8 kn Fahrt über Grund gelang es schließlich vor dem Bug die Wurfleine einzufangen und den Aufholer zu befestigen. Als der Aufholer durch die Mittelklüse auf der Back des Seeschiffs belegt war, konnte der Schlepperdraht angeschlagen werden. Dafür wurde die Winsch vom Maschinisten Achterkante Brücke bedient. Beim Tightholen stellte der Decksman fest, dass der Schäkkel am Vorläufer lose sei. Der Schleppdraht musste aufgefiert werden, damit der Bolzen mit einem Schäkelschlüssel festgezogen werden konnte. Danach wurden ca. 40 m Leine ausgehievt. Der Vorgang dauerte ca. 5 min.

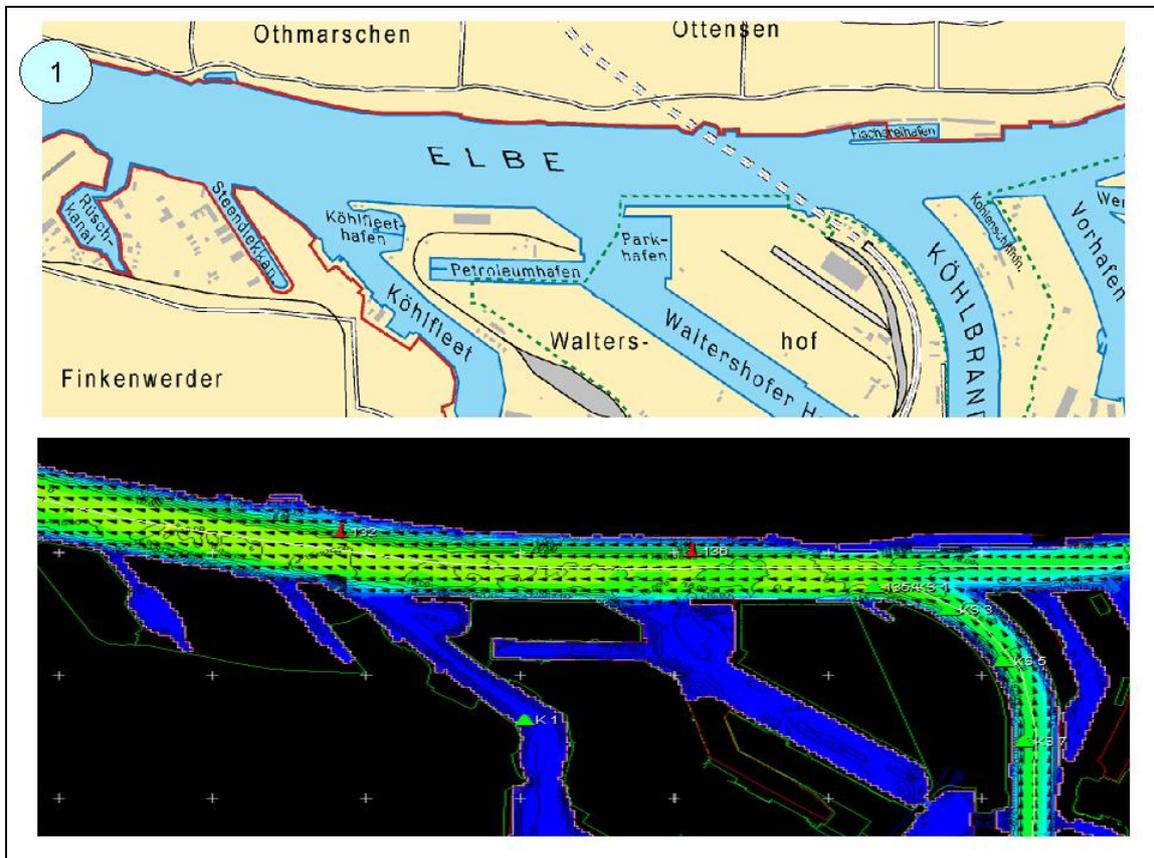
In **Abbildung 1** ist der örtliche Zusammenhang zwischen Toller Ort und Teufelsbrück sowie die Strömungsgeschwindigkeit aus der Modellrechnung für den betrachteten Bereich dargestellt. Aus der Strömungsdarstellung geht hervor, dass für den betrachteten Tidezeitpunkt, ca. 2 Stunden vor Tideniedrigwasser die Strömungen sich an den beiden Orten grundsätzlich ähneln.

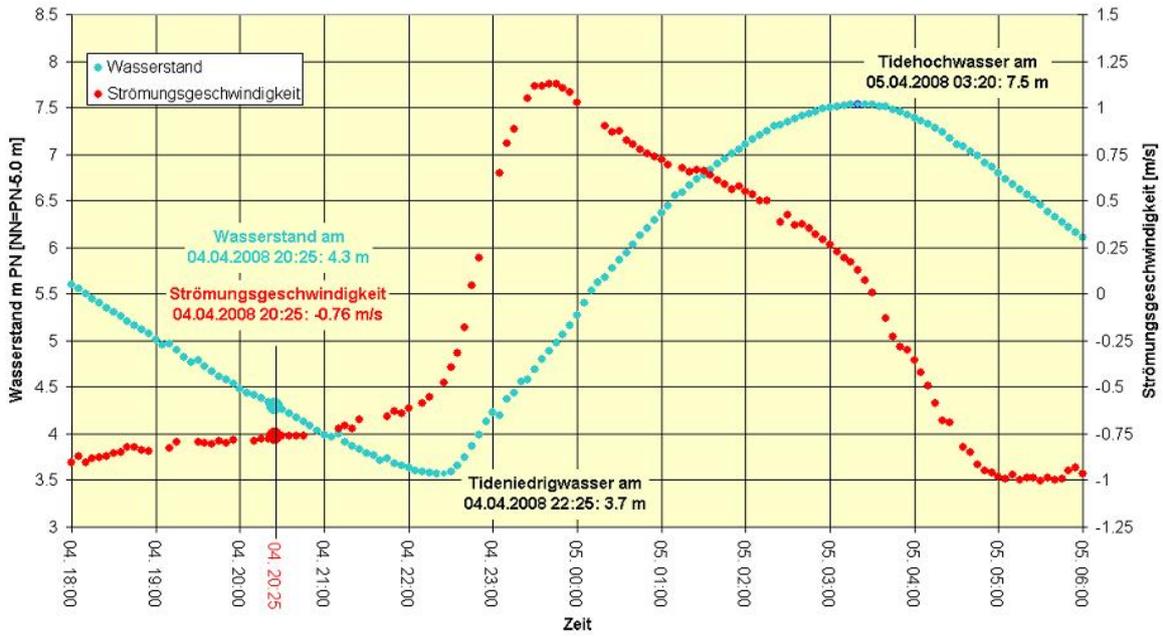
In **Abbildung 2** sind der Wasserstand und die Strömungsgeschwindigkeit der Strömungsmessanlage Teufelsbrück für den 04.04.08 aufgetragen, der Zeitpunkt 20:25 ist extra herausgehoben. Die herrschende Strömungsgeschwindigkeit betragen 0.76 m/s in westliche Richtung (Ebbestrom). Das Tideniedrigwasser trat um 22:25, also 2 Stunden nach dem betrachteten Zeitpunkt ein.

Strömungsgeschwindigkeit an der Messstation Teufelsbrück vom 04.04.08 auf den 05.04.08

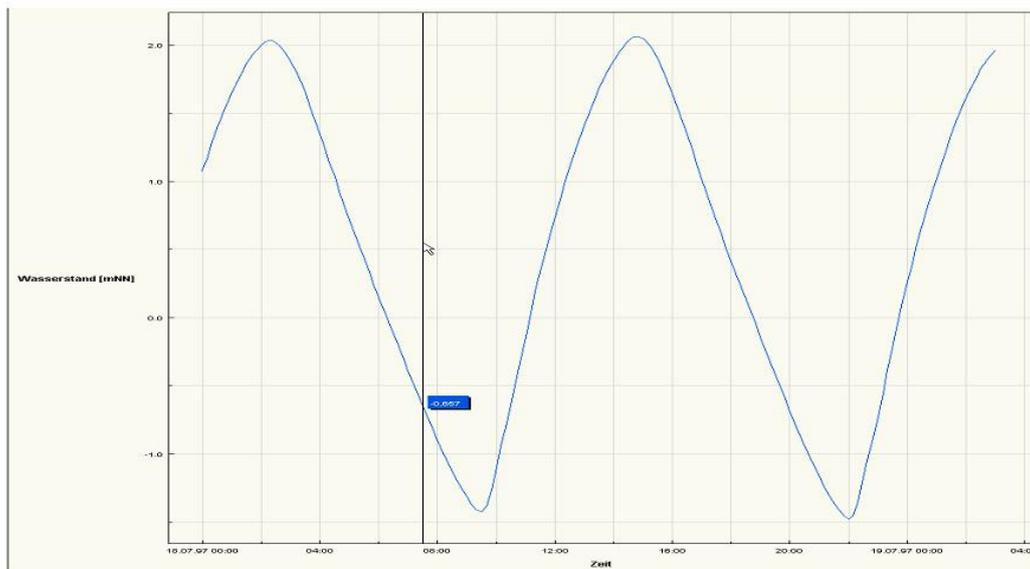
3

In **Abbildung 3** ist die Übertragung der Tidezeiten vom 04.04.08 auf das Modell anhand des Wasserstandes dargestellt. 2 Stunden vor dem Tideniedrigwasser entspricht einer Modellzeit von 07:25.

Wasserstand Teufelsbrück, 2 Stunden vor Tideneidrigwasser

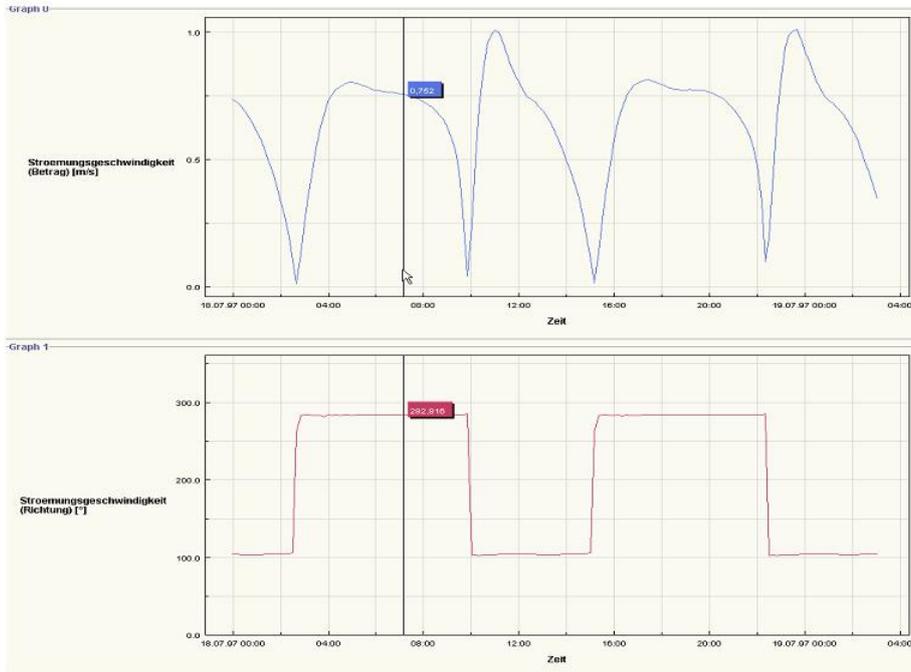
4

In **Abbildung 4** sind für die Messstelle Teufelsbrück für den Zeitpunkt 2 Stunden vor Tideniedrigwasser die Strömungsgeschwindigkeit und der Wasserstand aufgetragen. Wie ein Vergleich der gemessenen Strömungen und des Modellergebnisses zeigt, decken sich die Verhältnisse sehr gut, so dass die Modellergebnisse in guter Näherung für die Strömungsgeschwindigkeit angesetzt werden können.

Modellergebnis Strömungsgeschwindigkeit und -richtung Teufelsbrück
 2 Stunden vor Tideniedrigwasser

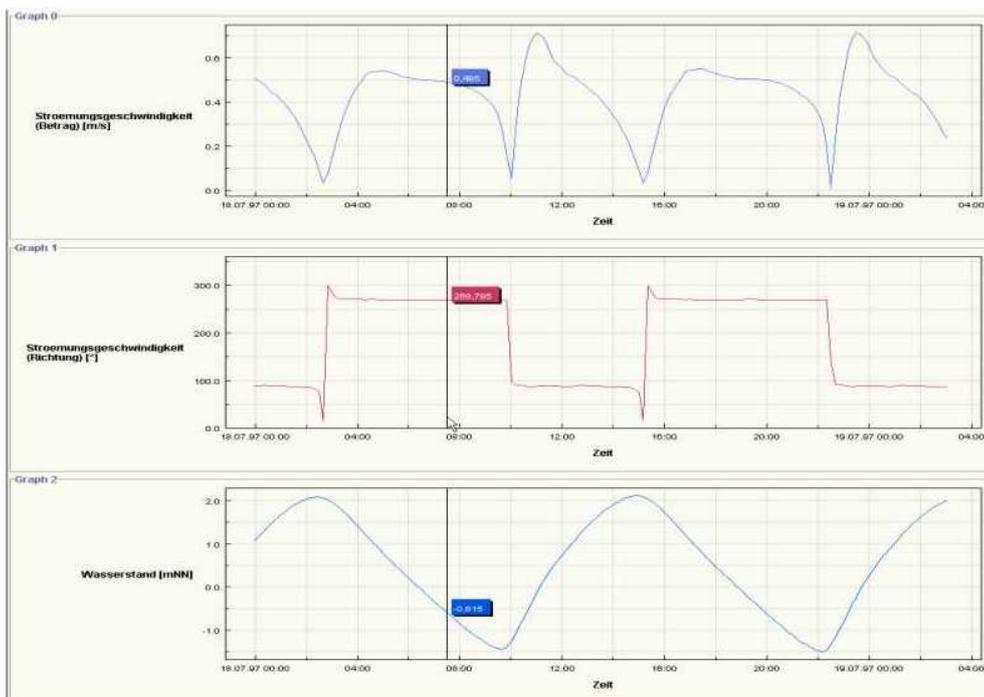
5

In **Abbildung 5** ist nun für den Zeitpunkt 2 Stunden vor Tideniedrigwasser die Strömung aus dem Strömungsatlas am Toller Ort dargestellt, die zum betrachteten Zeitpunkt 0.49 m/s beträgt und in westl. Richtung strömt. Dies ist eine über den Gewässerquerschnitt gemittelte Strömungsgeschwindigkeit. In **Abbildung 6** ist diese Geschwindigkeit noch einmal in der Fläche dargestellt, aus der hervorgeht, dass die Geschwindigkeit von der Mitte des Gewässers zum Rand hin abnimmt.

Modellergebnis Strömungsgeschwindigkeit und -richtung Toller Ort
 2 Stunden vor Tideniedrigwasser (gemittelt über Querschnittsfläche)

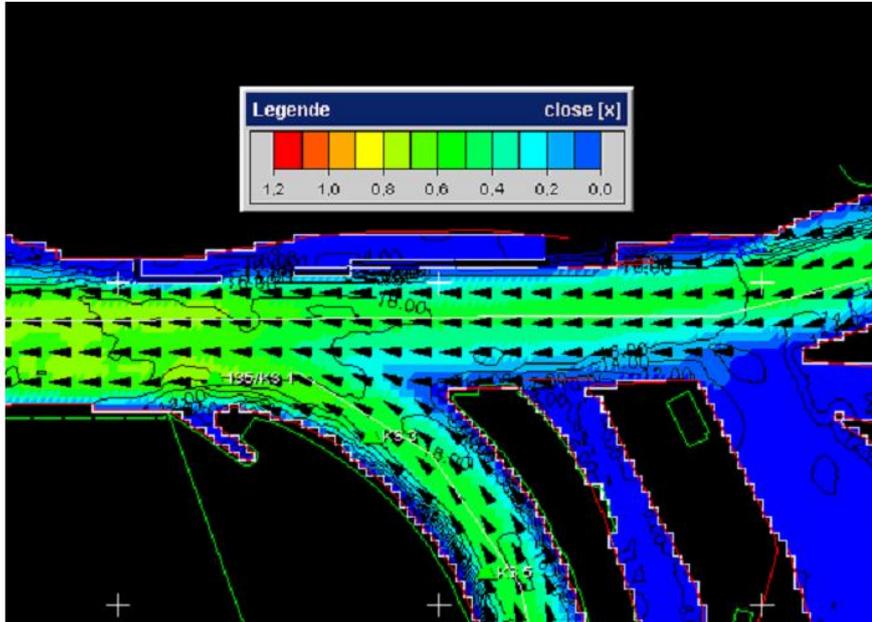
6

Modellergebnis Strömungsgeschwindigkeit und -richtung Toller Ort
2 Stunden vor Tideniedrigwasser (gemittelt über die Gewässertiefe)
