**Bundesstelle für Seeunfalluntersuchung**  
**Federal Bureau of Maritime Casualty Investigation**  
Bundesoberbehörde im Geschäftsbereich des Bundesministeriums  
für Verkehr, Bau und Stadtentwicklung

Summarischer  
Untersuchungsbericht 20/09

**Weniger schwerer Seeunfall**

**Kollision auf dem NOK  
zwischen HANSE VISION und BIRKA EXPRESS  
am 12. Januar 2009 um 14:24 Uhr**

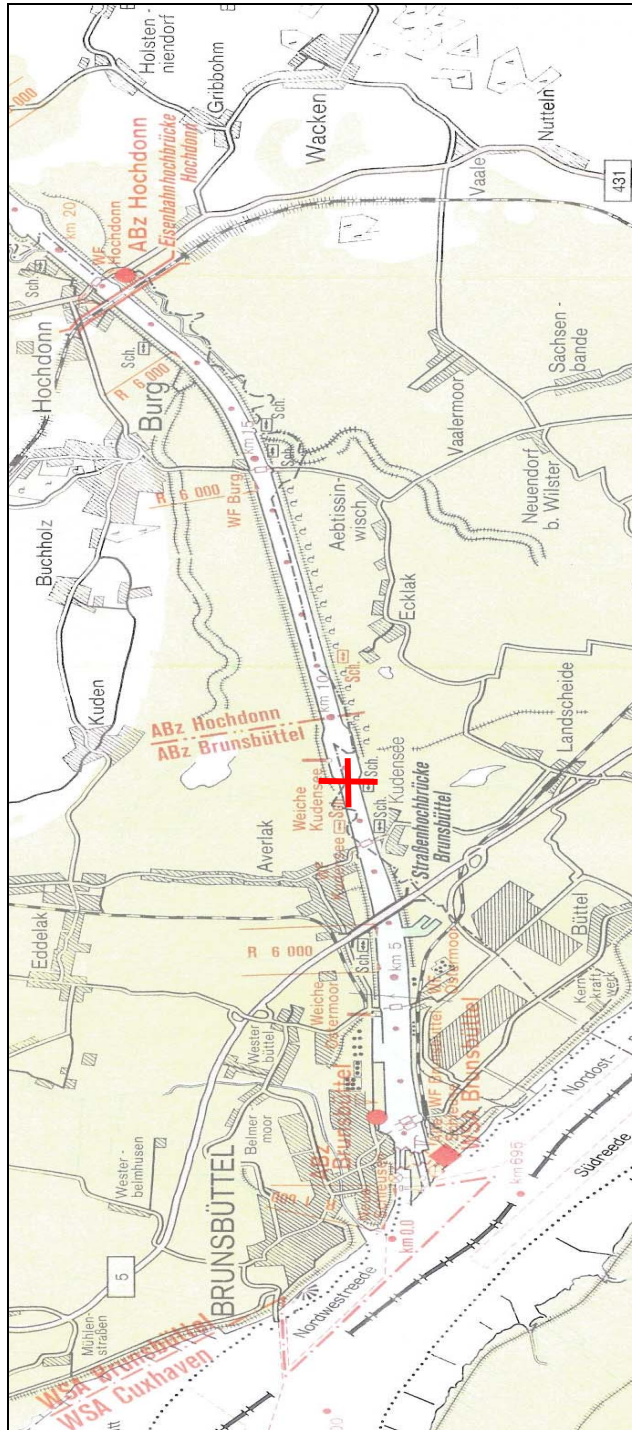
Abbildung 1: Unfallort – Übersicht

Art des Ereignisses: Weniger schwerer Seeunfall / Kollision  
Datum/Uhrzeit: 12. Januar 2009 / 14:24 Uhr  
Ort: Nord-Ostsee-Kanal, Kkm 8,85

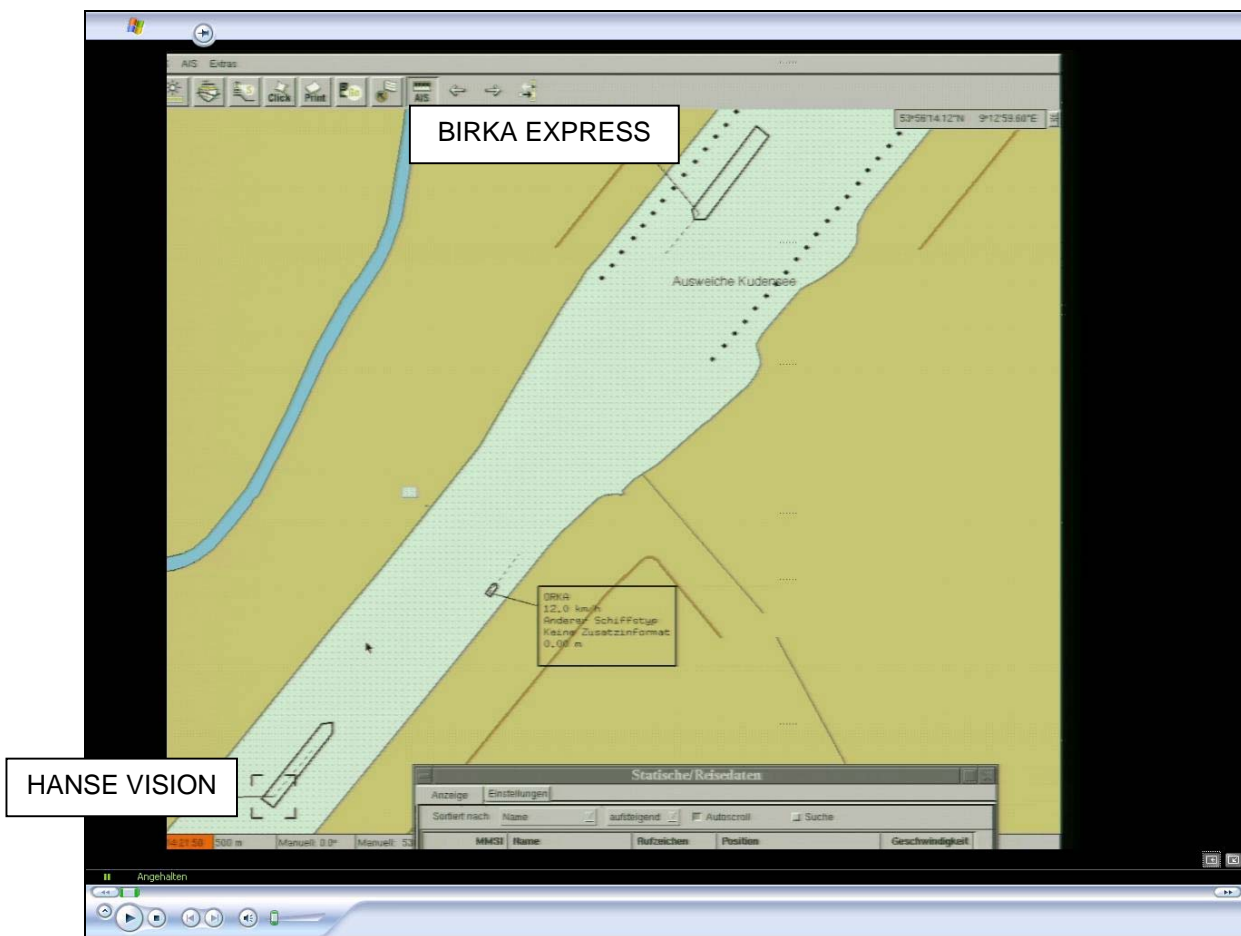
Abbildung 9: AIS-Darstellung der VkZ um 14:21:50 Uhr

Abbildung 9 zeigt, wie sich beide Schiffe aufeinander zu bewegen. Laut der numerischen AIS-Daten, grafisch dargestellt in Abbildung 10, begann die BIRKA EXPRESS gegen 14:21 Uhr, ihre Geschwindigkeit zu verringern. Zu diesem Zeitpunkt befand sie sich etwa 200 m vor der westlichen Weichengrenze. Gegen 14:23 Uhr nahm sie wieder Fahrt auf, um die Steuerwirkung zu erhöhen.

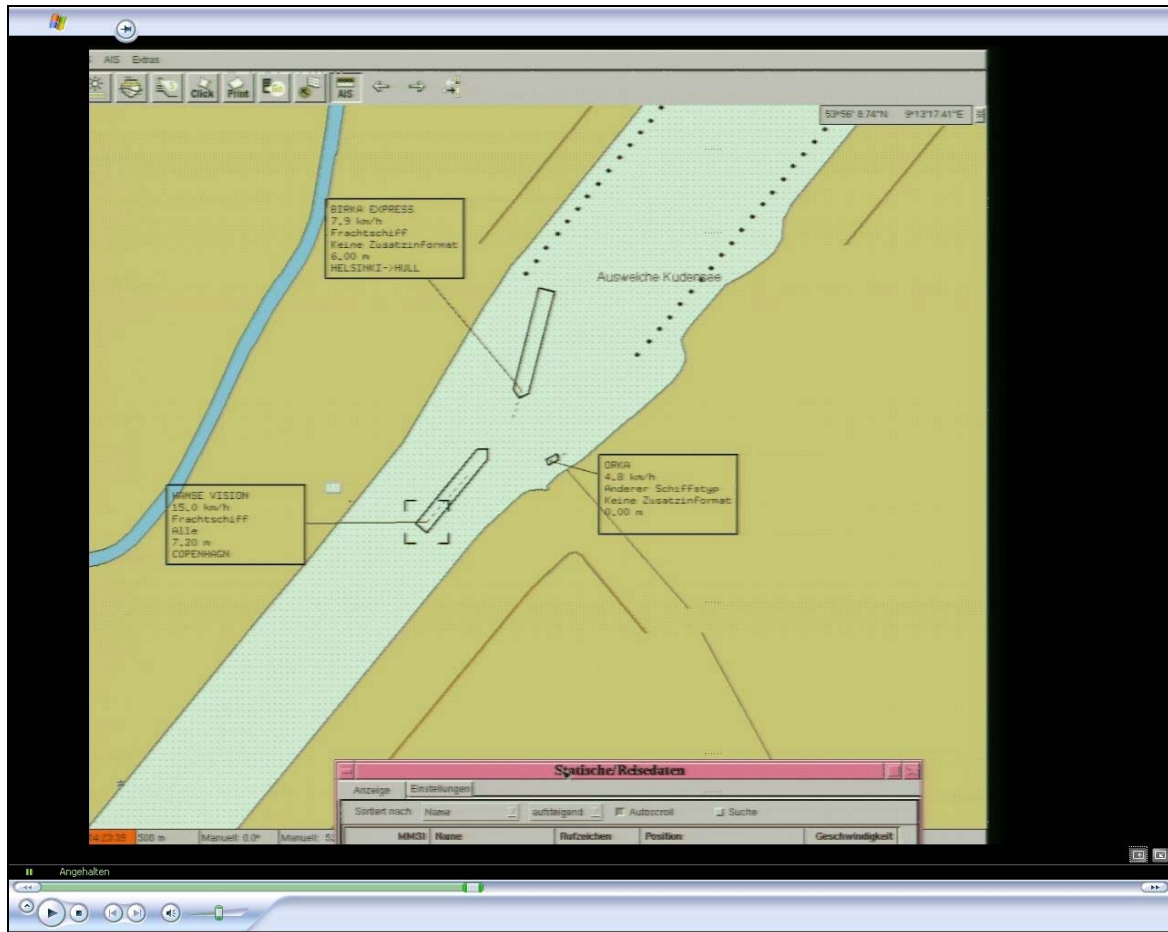
Abbildung 11: AIS-Darstellung der VkZ um 14:23:35 Uhr

In Abbildung 11 ist deutlich zu erkennen, dass die BIRKA EXPRESS mit 11 km/h die Grenze der Weiche Kudensee passiert. Dabei hat sie einen Backborddreh aufgenommen.

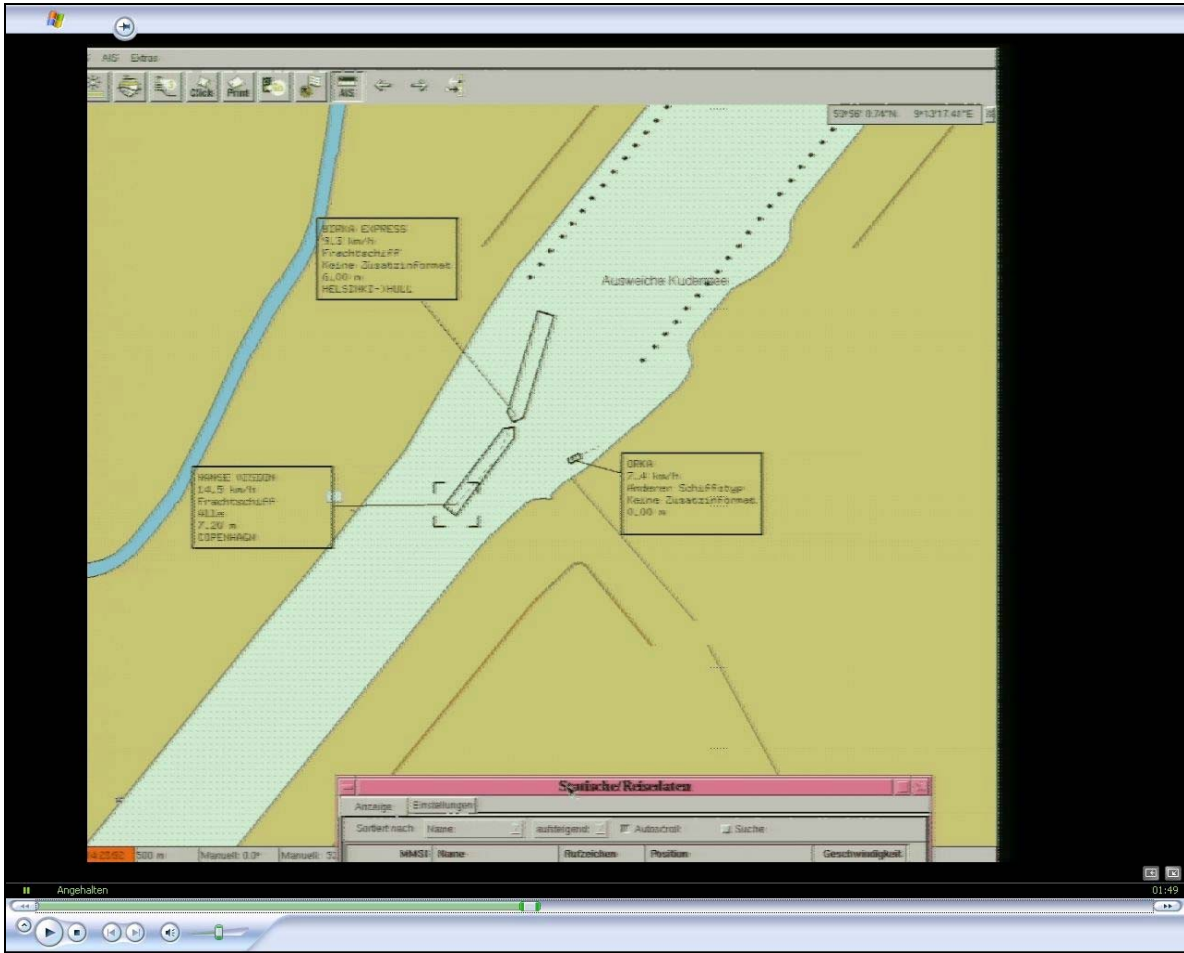
Abbildung 12: AIS-Darstellung der VkZ um 14:23:52 Uhr

Abbildung 12 stellt den Kollisionszeitpunkt dar. Die Geschwindigkeit der BIRKA EXPRESS beträgt noch 9,3 km/h und die der HANSE VISION 14,5 km/h. Die folgenden beiden Abbildungen zeigen, wie die Schiffe mit ihren Backbordseiten aneinander passieren.

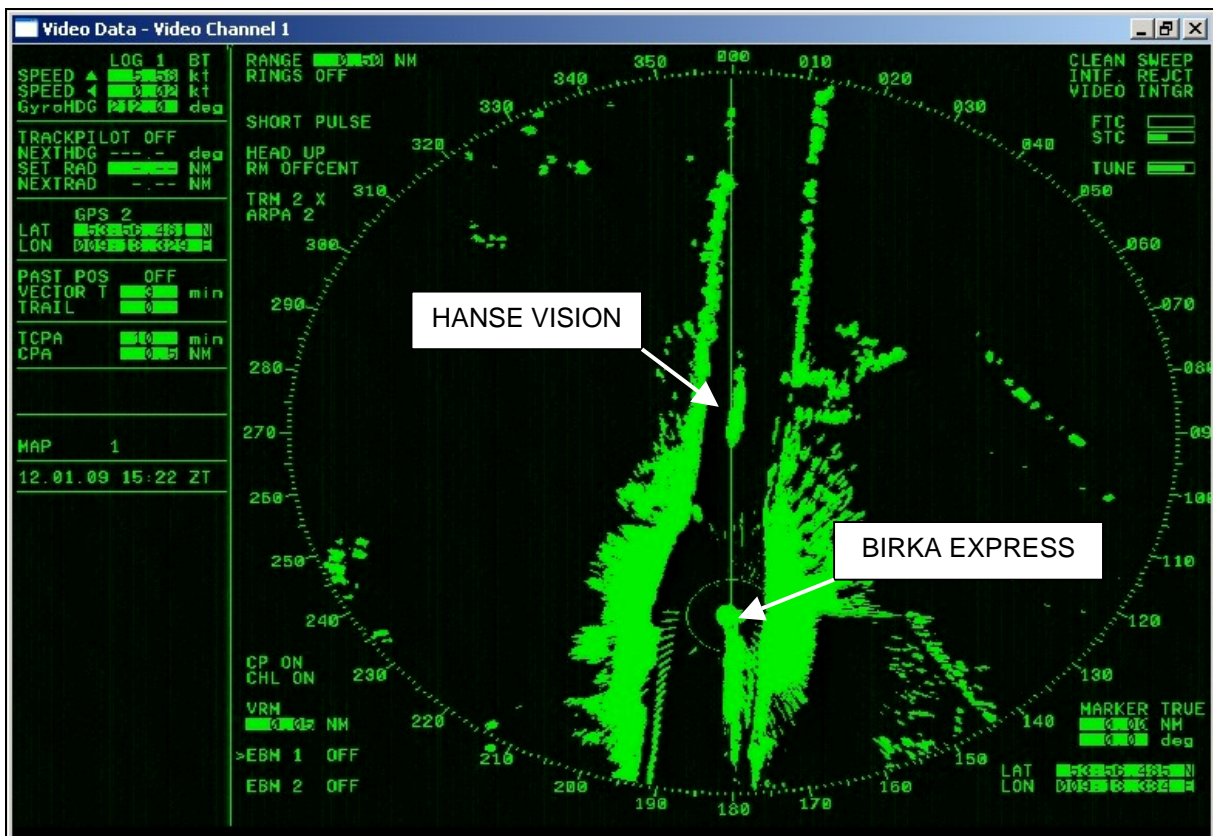
Auf die AIS-Darstellung des VDR wird hier verzichtet, da sie nicht mit einer Seekarte unterlegt war und so auf die Aufzeichnungen der VkZ unter Punkt 6.3 verwiesen wird. Die folgenden Radarbilder veranschaulichen den Unfallverlauf zusätzlich. Abbildung 15 zeigt die Ausgangssituation beider Schiffe gegen 14:22 Uhr. Unten im Bild ist zu erkennen, wie die BIRKA EXPRESS am Ende der Dalbenreihe die Weichengrenze erreicht und einen Backborddreh aufnimmt, während die HANSE VISION ihr entgegen kommt.

Die Radarbilder bestätigen den Unfallverlauf, wie er durch die AIS-Aufzeichnungen der VkZ bereits dargestellt wurde.
