Bundesstelle für Seeunfalluntersuchung
Federal Bureau of Maritime Casualty Investigation
Bundesoberbehörde im Geschäftsbereich des Bundesministeriums
für Verkehr, Bau und Stadtentwicklung

Untersuchungsbericht 56/09

Sehr schwerer Seeunfall

**Kollision zwischen Motorschiff CHRISTA
und Sportboot ODIN vor Timmendorf/Poel
am 28. Februar 2009**

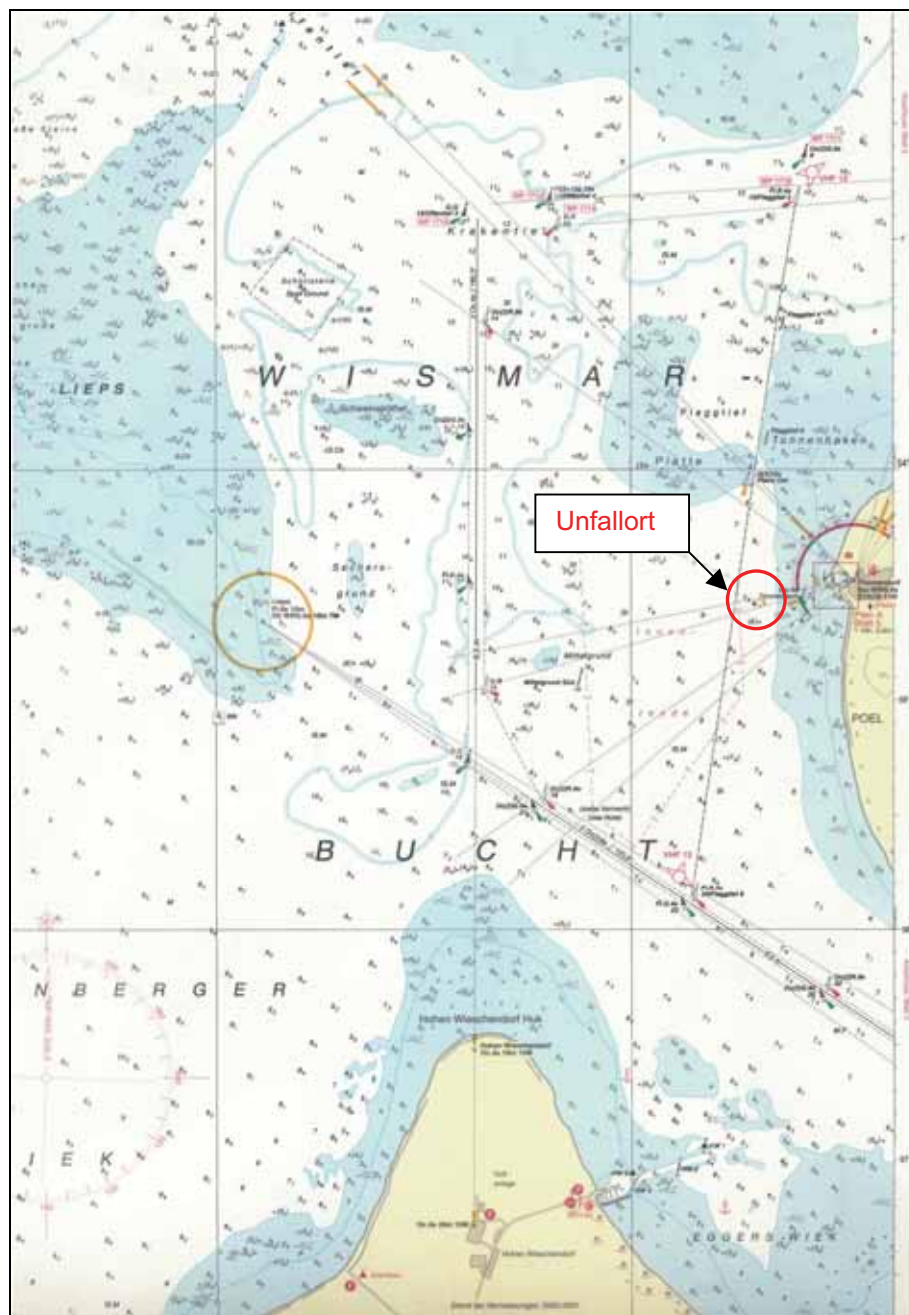
Ausschnitt aus Seekarte 1641, Bundesamt für Seeschifffahrt und Hydrographie (BSH)

Abbildung 1: Seekarte mit Unfallort

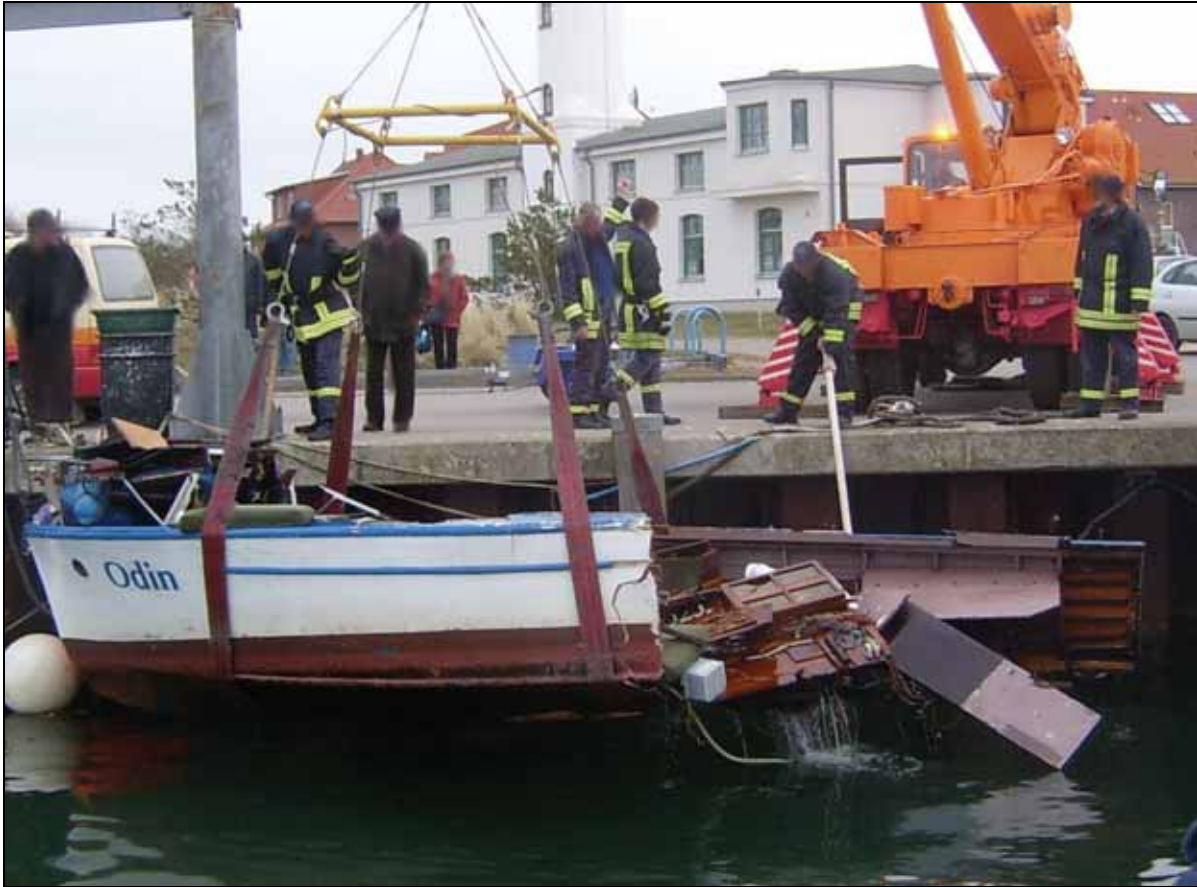
Abbildung 3: Schiffsfoto ODIN

gehoben (Abbildung 3). Auf Anordnung der BSU wurde das Bugteil sichergestellt und an Land gelagert.

Bei der Kollision wurde ein Teil des Rumpfes, d.h. Backbordseite, Bodenbereich und Heckspiegel abgerissen. Dadurch trat sofort massiv Wasser ein und das Boot sank. Außerdem rissen die Aufbauten ab bzw. wurden zerstört.

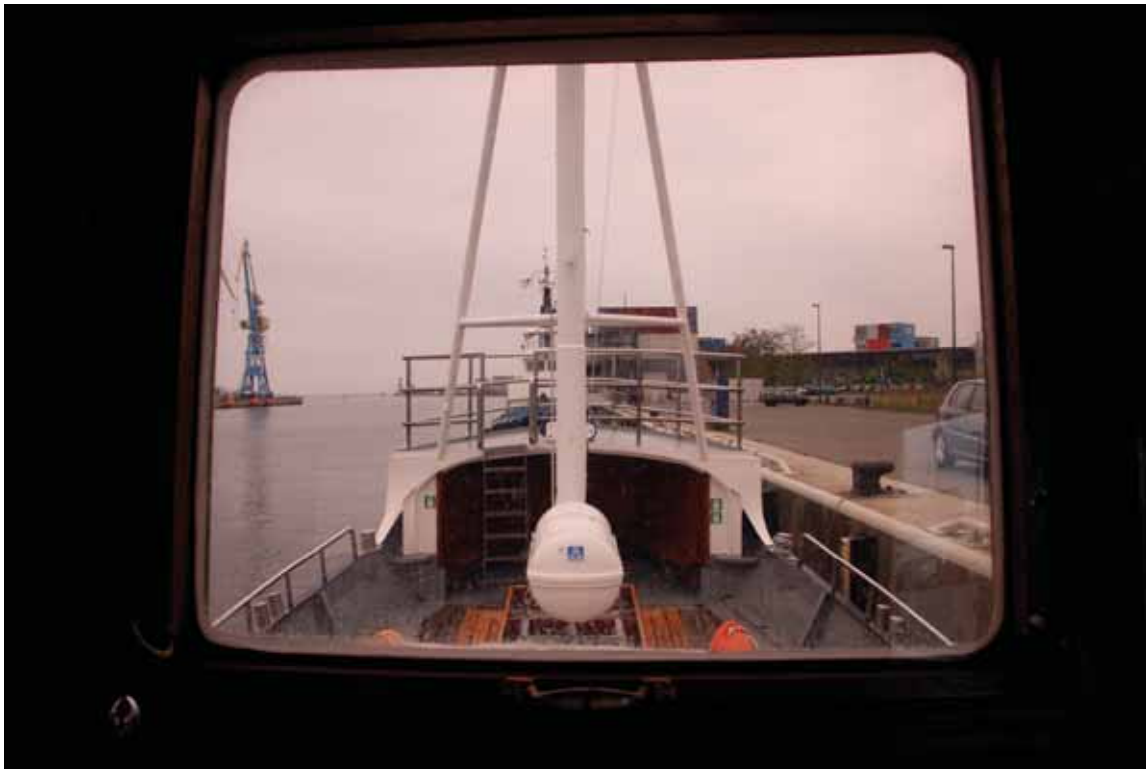
Abbildung 4: Brücke der CHRISTA, Blick nach voraus, Färbung des Bildes aufgrund getönter Frontscheiben

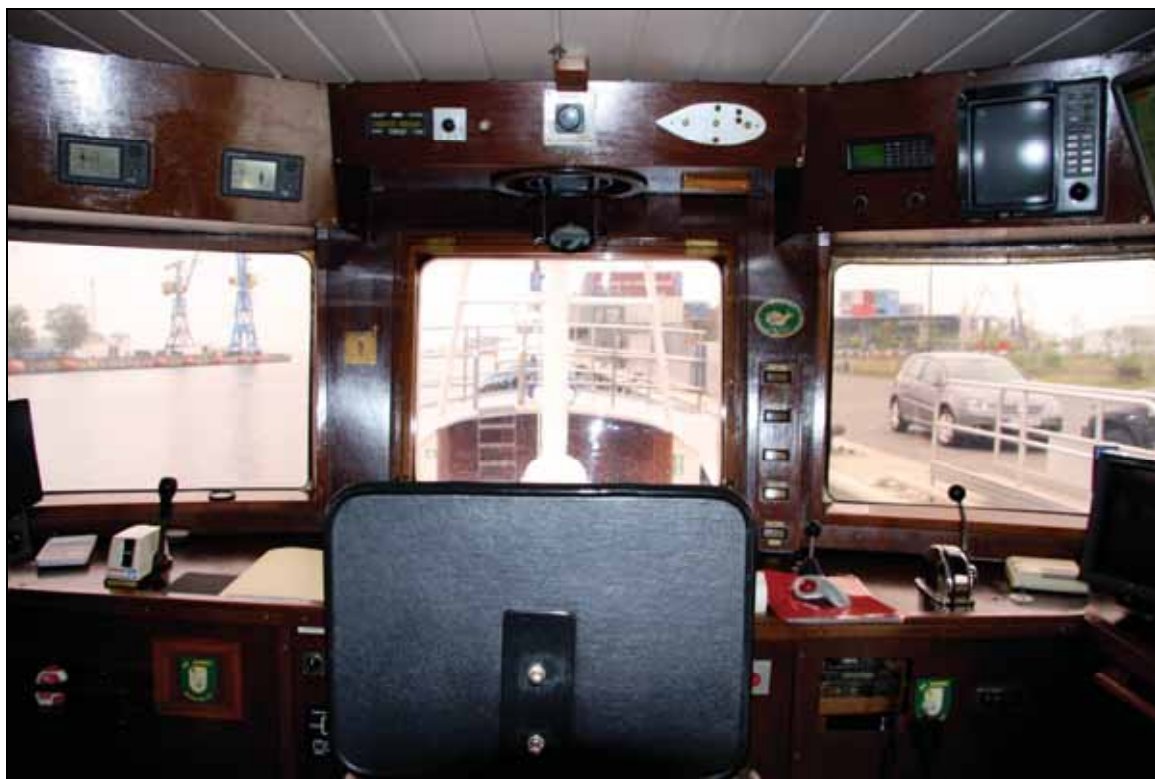
Abbildung 5: Brücke der CHRISTA, Blick nach voraus

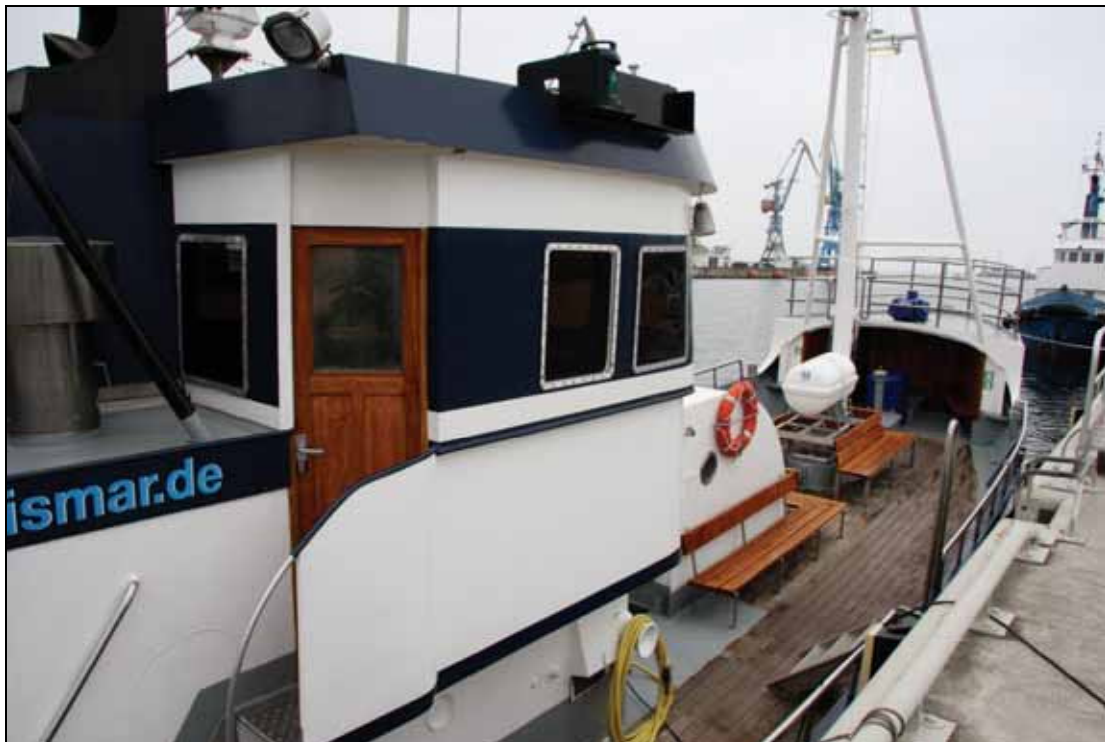
Abbildung 6: Blick auf das Hauptdeck der CHRISTA

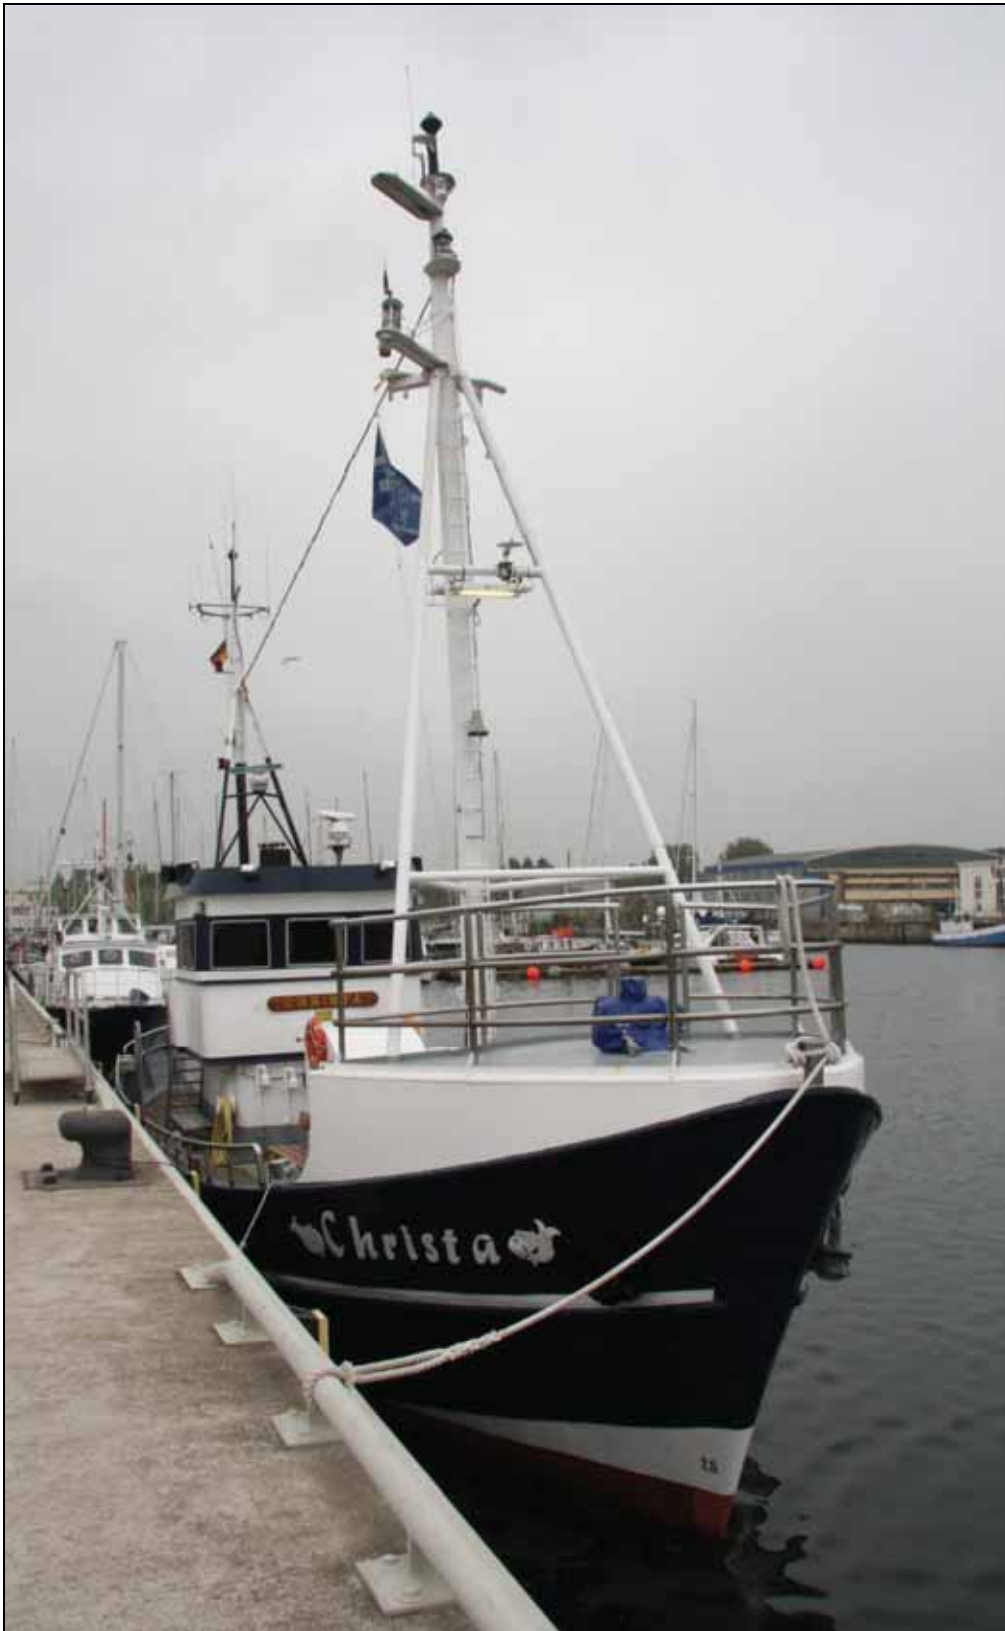
Die CHRISTA wurde durch die Kollision nur gering durch leichte Beulen und Farbabschürfungen im Bugbereich beschädigt. Keiner der Fahrgäste wurde verletzt.

Abbildung 7: Sportanglerfahrzeug CHRISTA

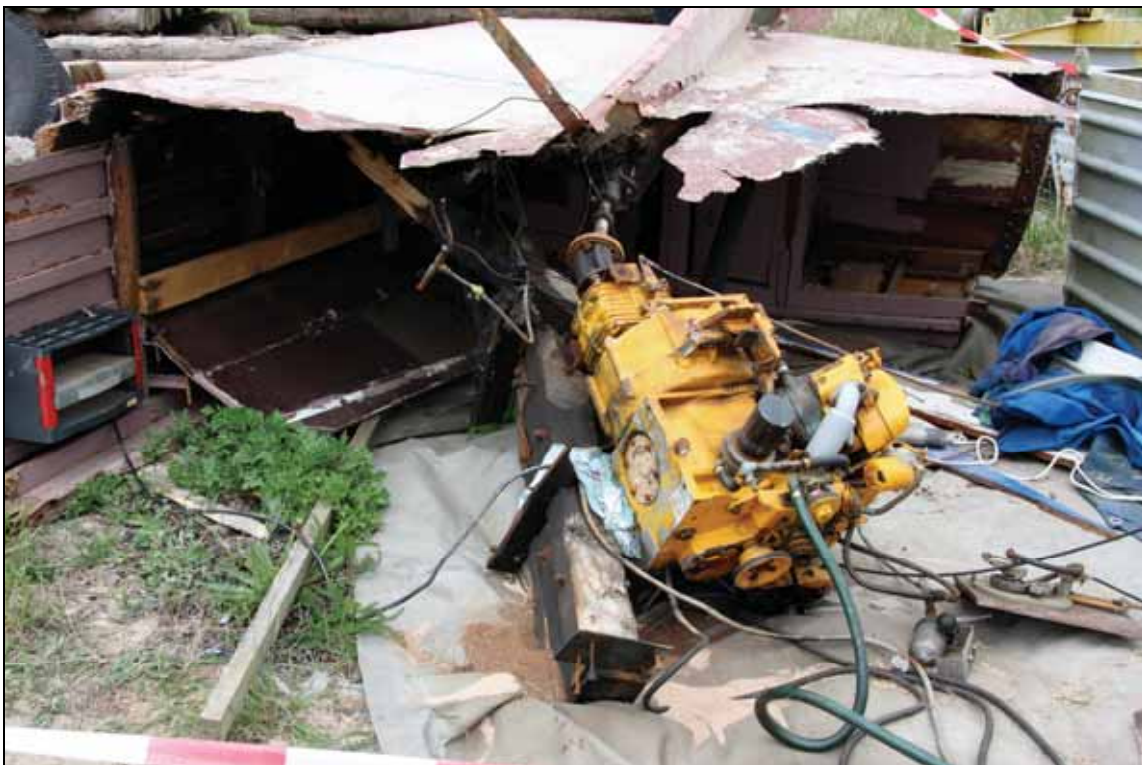
Abbildung 9: Blick in das Heck der ODIN und auf die Einbaummaschine

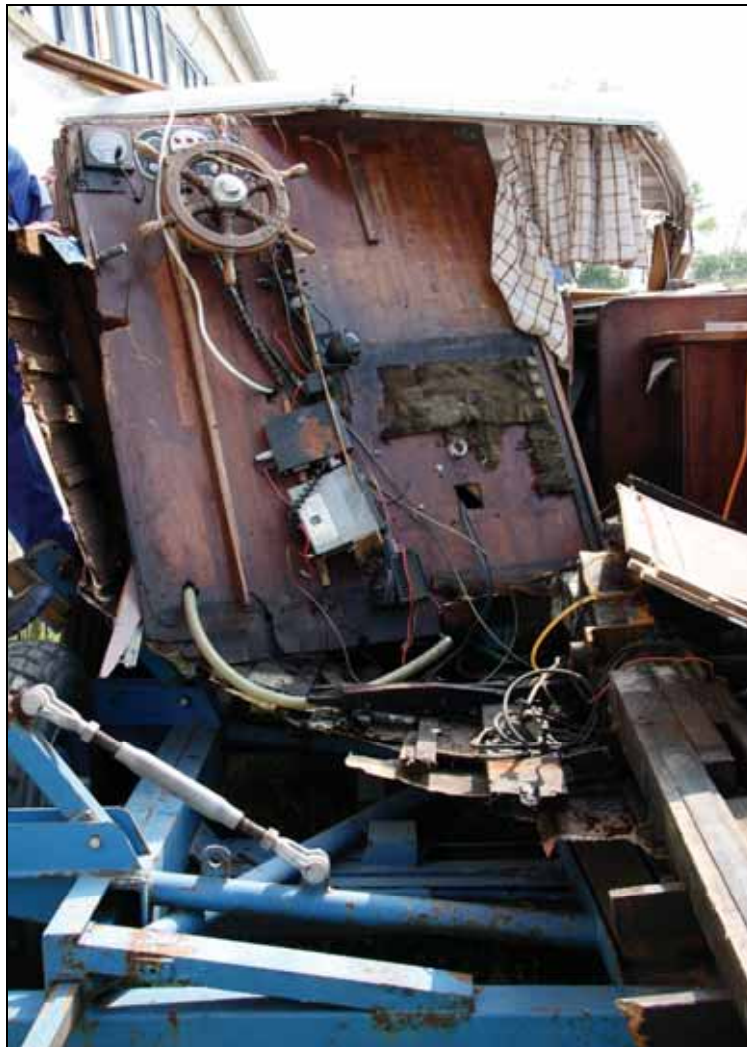
Abbildung 11: Blick von achtern auf den Steuerstand und Teile des Rumpfes der ODIN; Wand des Steuerstandes durch BSU aufgerichtet, Trailer in blau im Vordergrund

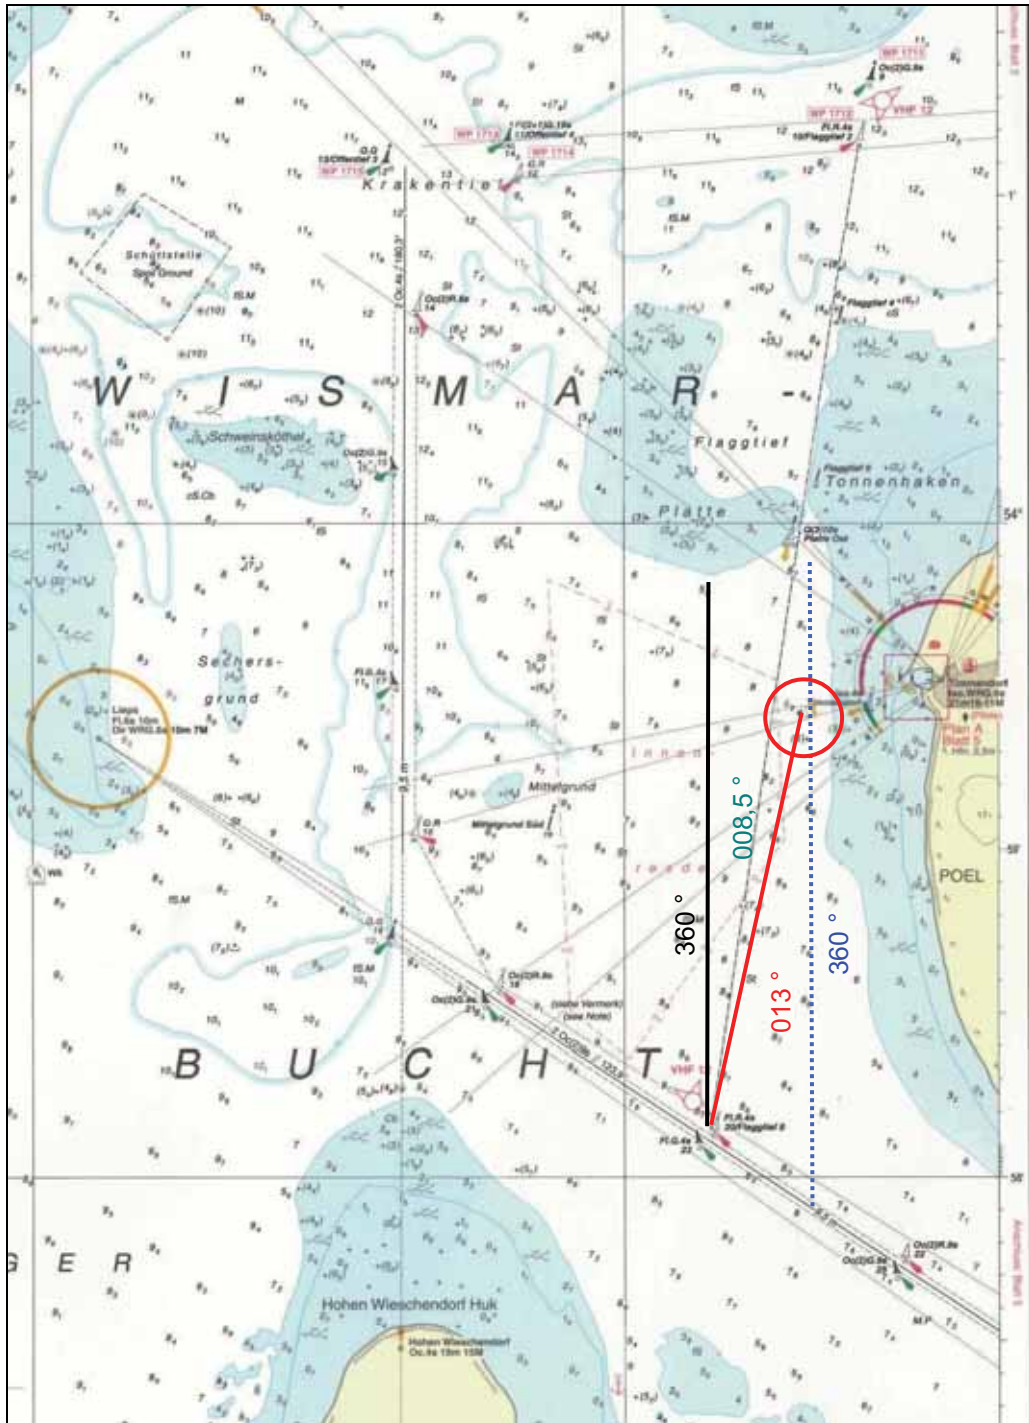
bereits zwischen den Tonnen 20 und 22 geändert. Wenn der Kurs dabei an einem Punkt geändert wurde, bei dem die Passage des Flaggtiefs mit 360° möglich war, dann führt dieser Kurs auch unmittelbar an der späteren Unfallposition vorbei. Aufgrund fehlender Logbucheintragungen über die Passierzeiten von Tonnen oder den Zeitpunkt der Kursänderung ist das genaue Nachvollziehen des Kursverlaufs nicht möglich. Durch die VkZ Wismar besteht für diesen Bereich keine Radarüberwachung. Das AIS-Signal der CHRISTA wurde zu diesem Zeitpunkt nicht erfasst.

Abbildung 12: Kursverläufe zum Unfallort

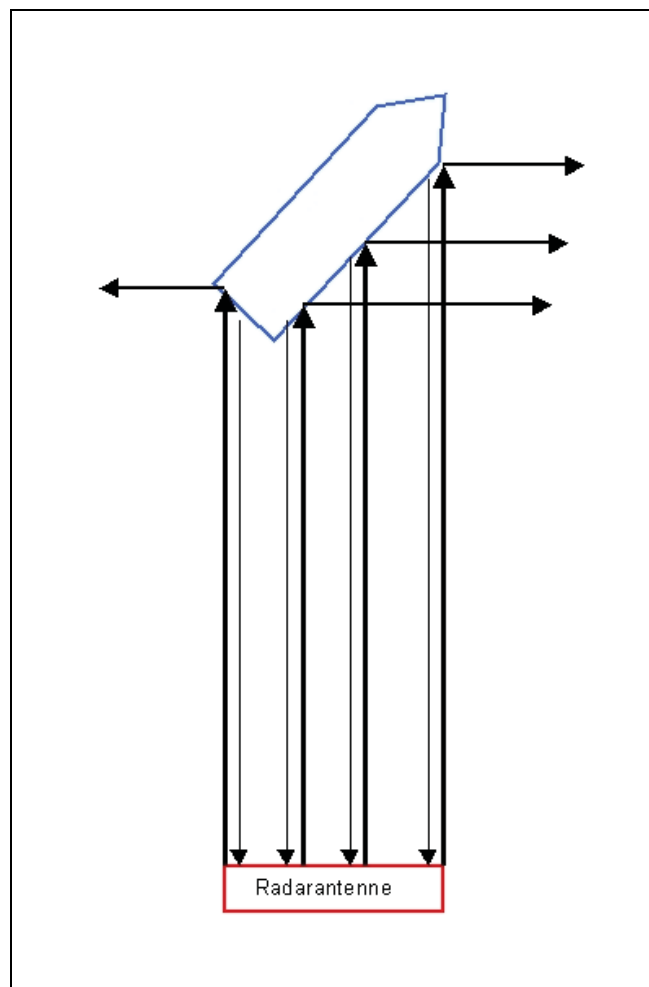
Grundlage für die Überlegung zur Verwendung eines Radarreflektors ist die Tatsache, dass die sichtbare Fläche eines Gegenstandes nicht der Reflektionsfläche entspricht. In Abbildung 13 wird das mit einer sehr vereinfachten Darstellung verdeutlicht.

Abbildung 13: Darstellung der Reflexion von Radarstrahlen an einem Fahrzeug

Es ist erkennbar, dass bei dieser Lage der Fahrzeuge zueinander ein Großteil der abgestrahlten Energie nicht zur Antenne zurückgestrahlt wird. Der Anteil der zurückgestrahlten Energie ist aber für die Darstellung des Fahrzeuges auf dem Bildschirm des Radargerätes von entscheidender Bedeutung. Der Anteil macht den Unterschied zwischen „nicht sichtbar“, „schwach sichtbar“ oder „sichtbar“ aus.

Die ODIN war nicht mit einem Radarreflektor ausgestattet. Möglicherweise hätte aber gerade ein Reflektor die Sichtbarkeit des Motorbootes auf dem Radarschirm der CHRISTA verbessern können und so die Kollision vermieden.

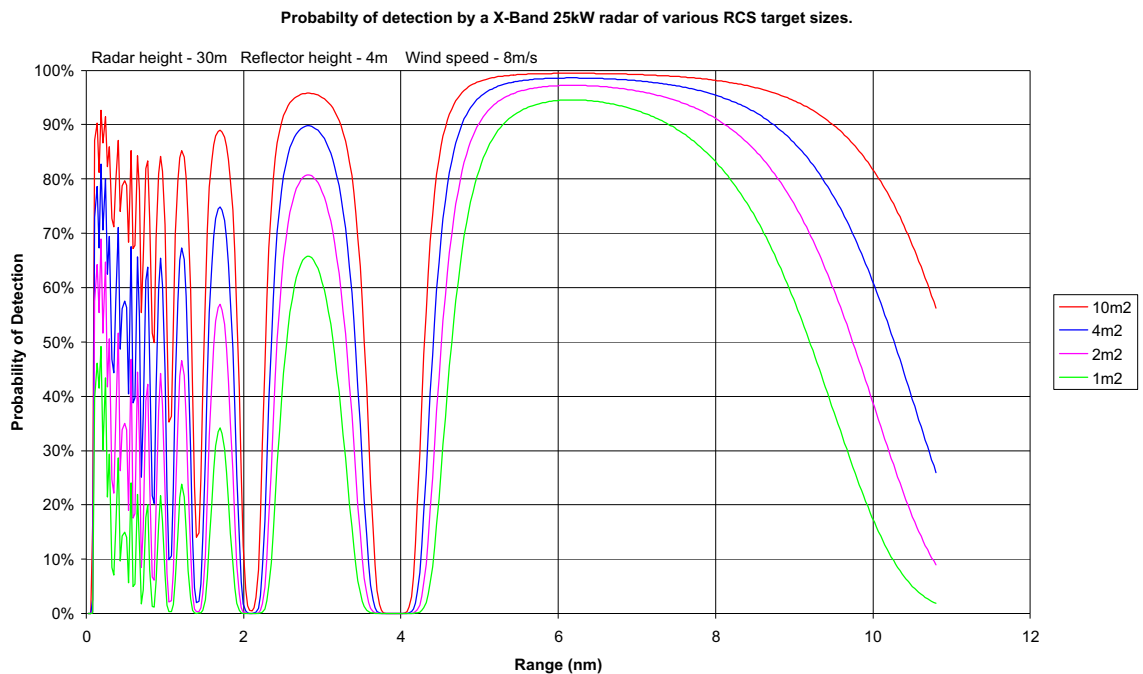
The graph in figure 1 shows the effects of the clutter field as the highly variable response to each target RCS in the region up to 4nm, this is actually caused by both clutter and multipath (another phenomena of overwater propagation), further explanation can be found in ref [4].

For radar reflectors with an RCS of 2m^2 and above the probability of being tracked inside 2nm increases significantly.

With a radar reflector of RCS of at least 4m^2 50% probability of detection is achieved beyond 10nm from 4.5nm.

Figure 1 Plot showing the probability of detection when tracking targets of different RCS vs. range.

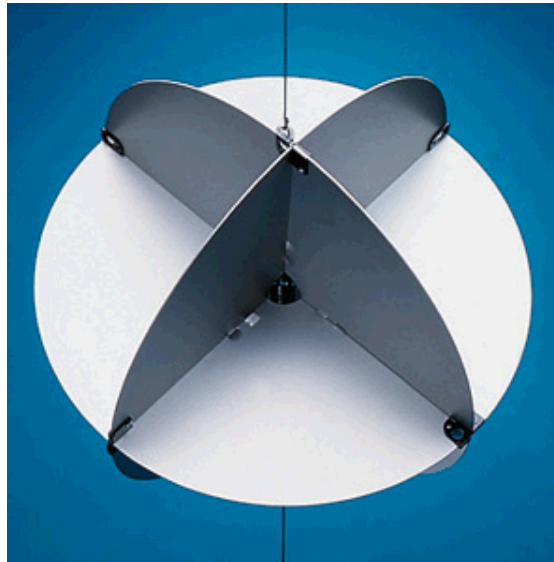
The Davis Echomaster is a push fit octahedral reflector constructed from three aluminium circular panels which are slotted together, these panels are locked in place by plastic corner pieces. This octahedral is designed to be mounted in the catch rain position, and is shown below in this position in figure 4.

Figure 4 Davis Echomaster radar reflector

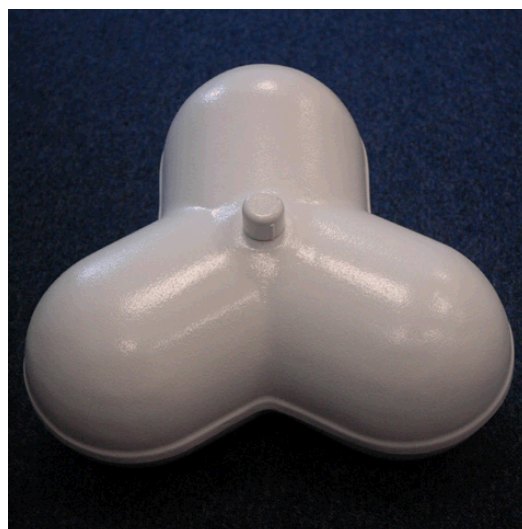
The Viking Large Tri-Lens is the largest of the Viking (also marketed as Rozendal) Tri-Lens range of radar reflectors, it uses three luneberg type lens reflectors spaced 120° apart and is encompassed by a moulded plastic case. At 5.5kg it is the heaviest reflector currently on the market. The large Tri-lens is pictured below in figure 5.

Figure 5 Photo of the Large Tri-Lens reflector

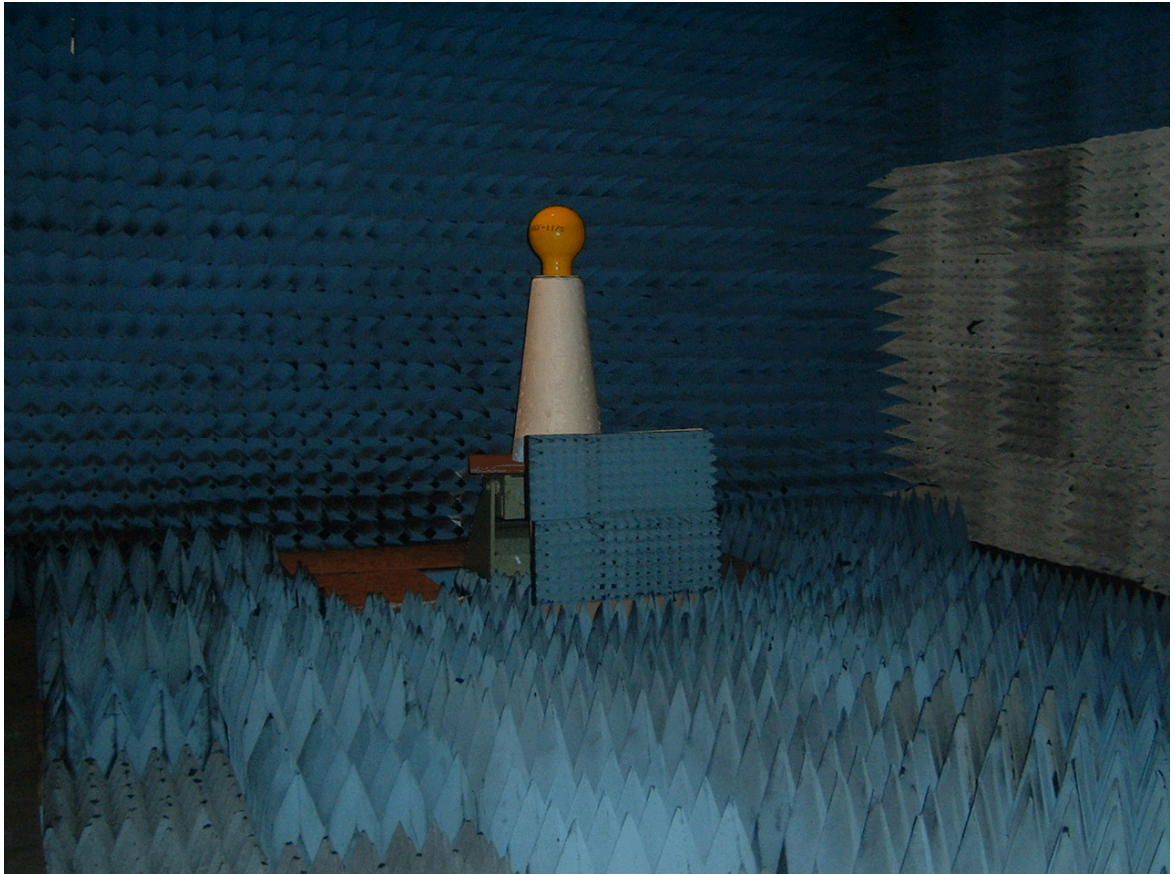
The facility uses a HP8530 vector network analyser with a HP8511A frequency converter unit as the calibrated radar. The system is computer controlled and the positioner data is synchronised with the measured RCS, which is plotted in real time. The RCS system is calibrated using a 300mm-diameter sphere with an RCS of 0.039m². The background clutter from the chamber is removed using an automated background subtraction method measured when the chamber is empty.

The equipment used for these measurements are calibrated annually, they were last calibrated on the 7th of August 2006. Within this facility, over this frequency range, RCS measurements can be made to an accuracy of ± 0.5 dB.

Figure 11 Picture of a POLARef in the Anechoic Chamber at QinetiQ Funtington

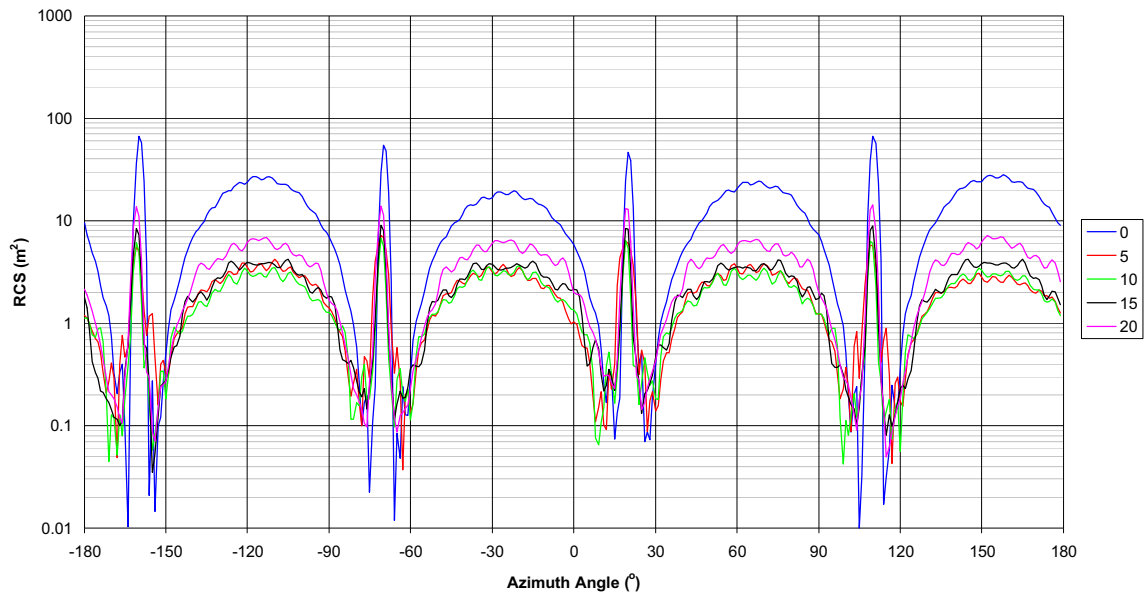
The RCS of the Plastimo 16" radar reflector over the elevation angles 0°, 5°, 10°, 15° & 20° is shown in figures 12 and 13 below. They show the RCS of the reflector when mounted in the upright and the catch rain positions.

Figure 12 Plot of linear RCS of the Plastimo 16" Octahedral reflector when mounted in the upright position.

In the upright position (as designed) the peaks are very large for a small reflector and reach an RCS of 66m² at 0° elevation and the shape is very regular. The drawback with this reflector mounted in this fashion is the very large nulls between the peaks. At 0° elevation the stated performance level (taken from table 4) is 1.29m², this value gets worse as the elevation angle is increased.

- The Plastimo 16" octahedral is inexpensive at £16 and lightweight at 0.65kg but failed to meet ISO8729 in either tested position. It had reasonable peak and average performance averaging around 2m² but had wide nulls which kept its stated performance level down. Other drawbacks are that its mounting arrangement is by suspension only (often in an unfavourable position) and could be subject to damage.

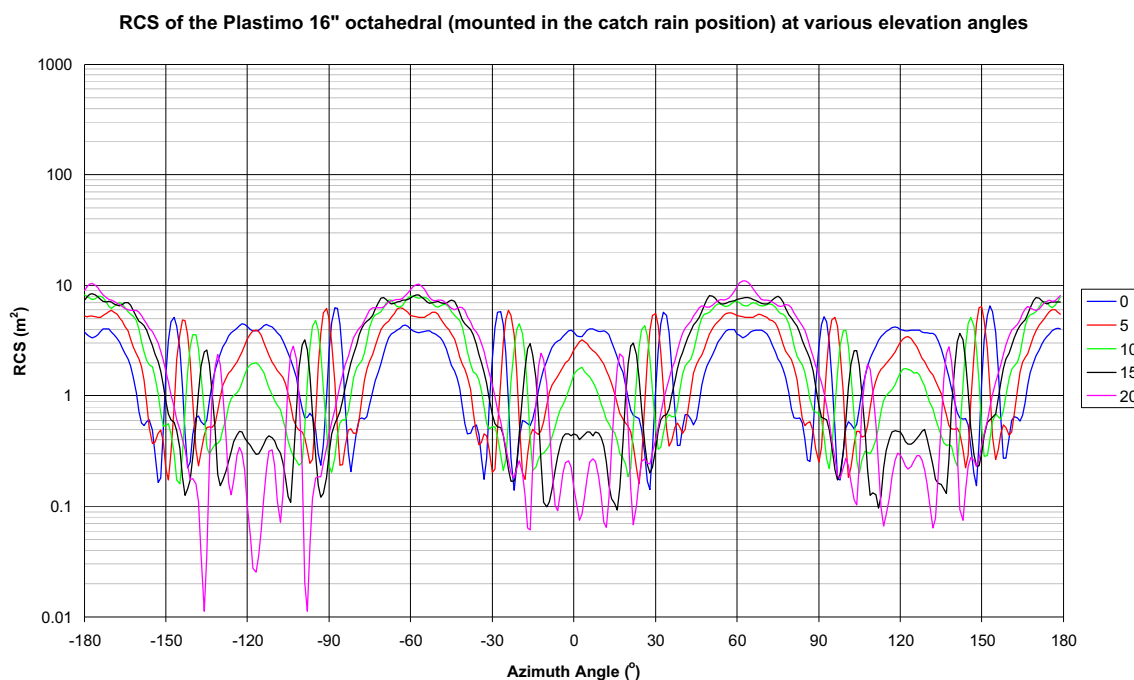
Figure 13 Plot of linear RCS of the Plastimo 16" Octahedral reflector when mounted in the catch rain position.

When in the catch rain position the RCS has lower peaks but is more balanced with azimuth angle variation, it has six peaks each having an RCS of 4m^2 at 0° elevation. As the elevation angle increases it is noticeable that three of the six lobes increase in RCS to 10m^2 , whereas the other three decrease to levels around 0.5m^2 . The average RCS is more consistent over the elevation range in the catch rain position.

elevation) shown in its azimuth patterns (figure 11) bring the stated performance level down. In the catch rain position the reflector is more consistent although it has a lower peak RCS. It fails to meet ISO8729[1] in both orientations due to its null widths at 0° and the total angle >0.625m².

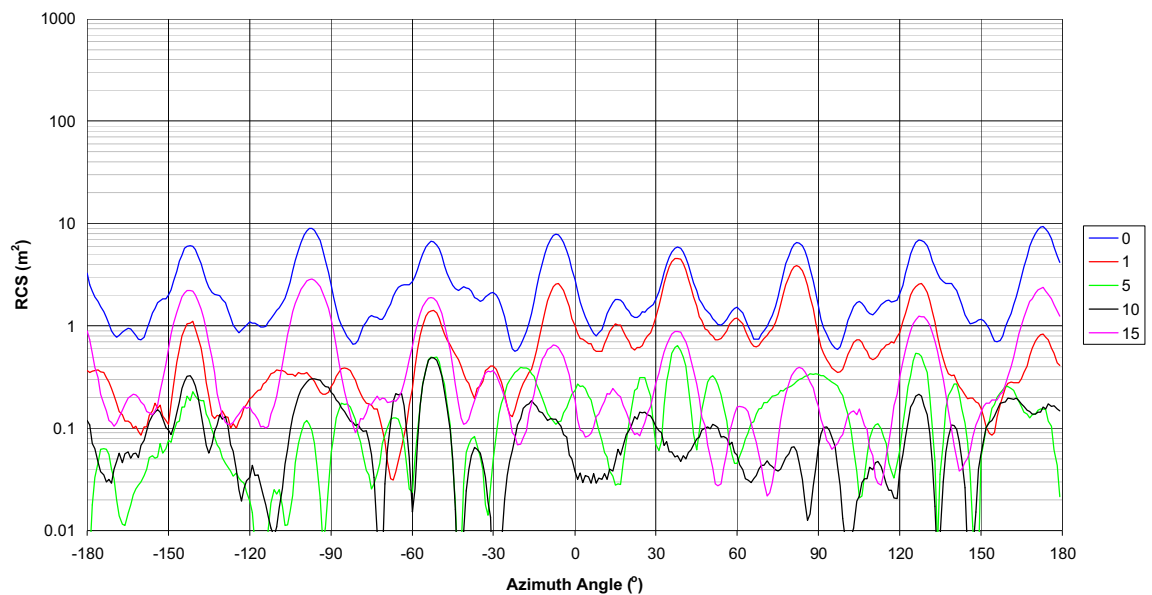
The RCS of the Plastimo tube radar reflector over the elevation angles 0°, 1°, 5°, 10° & 15° is shown in figure 14. At 0° the RCS response looks fair with 8 lobes achieving between 6m² and 9m², but as soon as the reflector is tilted even to as little as 1° these maxima fall away to levels of between 0.4² and 4m². As the elevation angle increases the performance degrades even more, at 5° and 10° the stated performance level is 0.03m² and there is only 1° of azimuth where both plots exceed 0.625m². The statistics for the Plastimo 4" Tube reflector are shown in table 5.

Figure 14 Plot of linear RCS of the Plastimo 4" Tube.

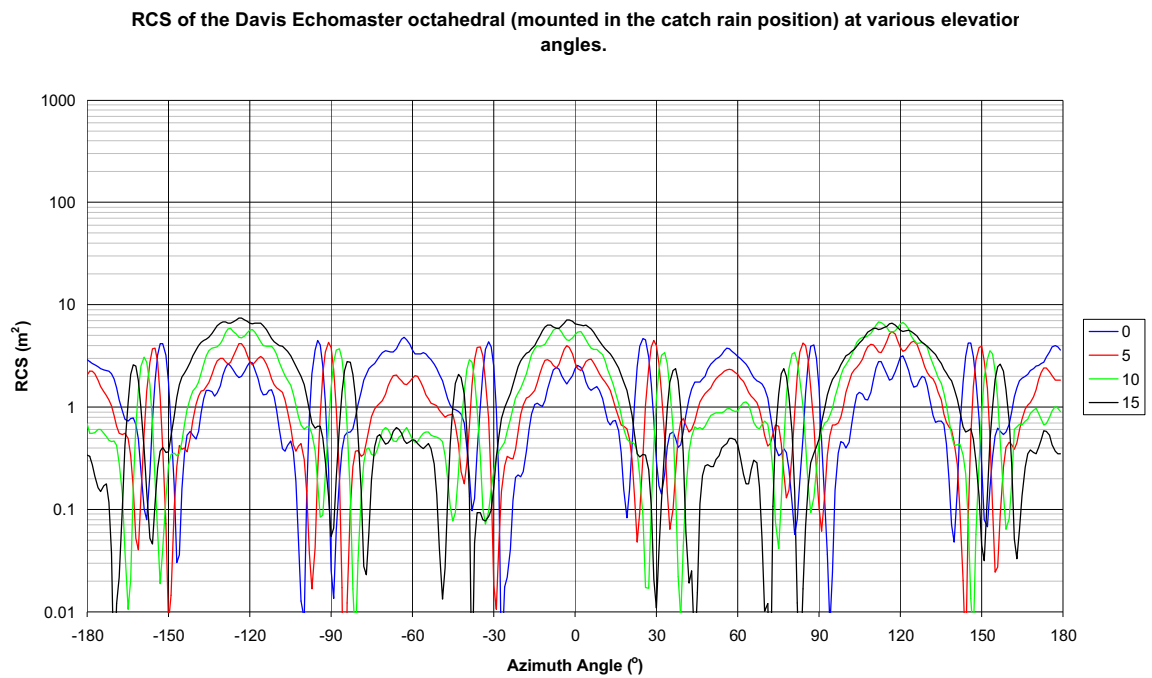
The RCS of the Davis Echomaster octahedral radar reflector over the elevation angles 0°, 5°, 10° & 15° is shown in figure 15. At 0° the RCS response shows 6 lobes achieving between 2.5m² and 5m². As the reflector is elevated it is noticeable that three of the six lobes increase in RCS to 7m², whereas the other three decrease to levels around 0.5m². The stated performance level is around 0.4m² until the reflector is heeled over to 15° where it drops to 0.2m². The statistics for the Davis Echomaster are shown in table 6 below

Figure 15 Plot of linear RCS of the Davis Echomaster octahedral radar reflector.

- The Davis Echomaster failed to get close to ISO8729 during this testing. Its peak RCS is too low at 7.5m² and its average performance is only 1.75m². This reflector is priced at £60 and is lightweight; it can be mounted on a rod as well as by suspension (in the correct catch-rain position).

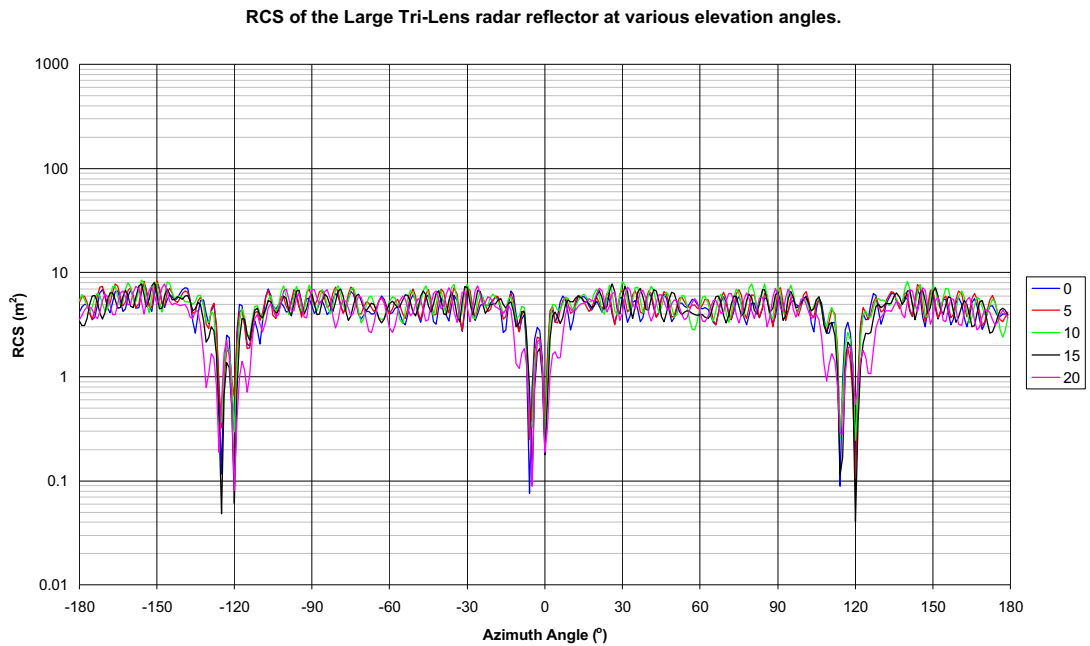
The average RCS and stated performance level are both high around 5m² and 4m² respectively also the reflector has most of its returns over 2.5m². The statistics are shown in table 7.

Figure 16 RCS of the Large Tri-Lens radar reflector.

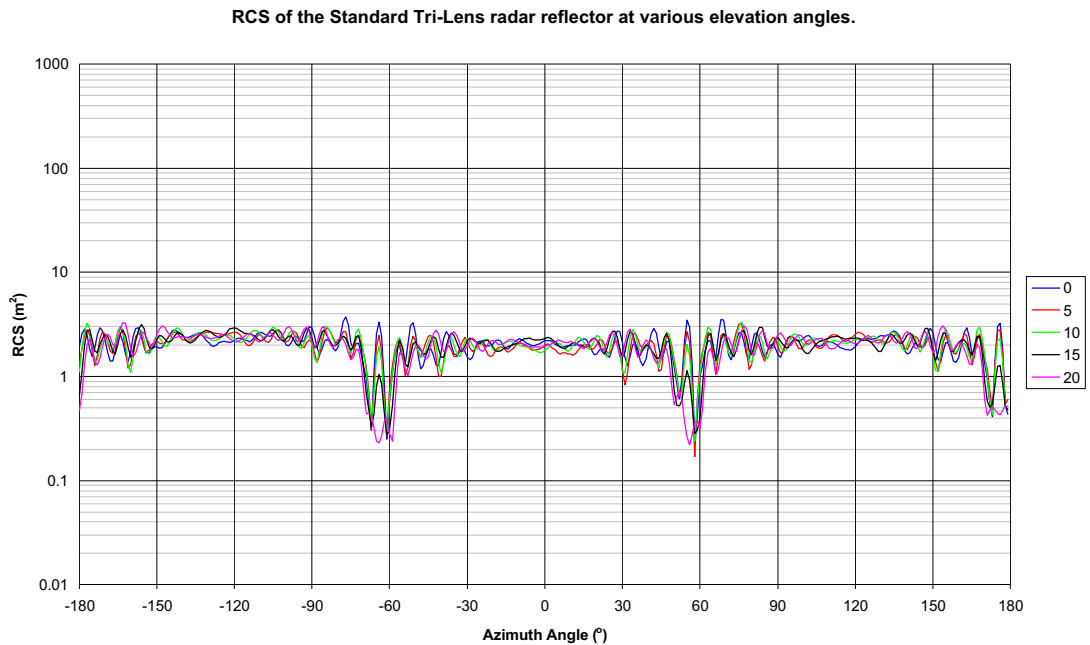
The average RCS and stated performance level are both high around 2m²; the reflector has most of its returns over 0.625m². The statistics are shown in table 8.

Figure 17 RCS of the Standard Tri-Lens radar reflector.

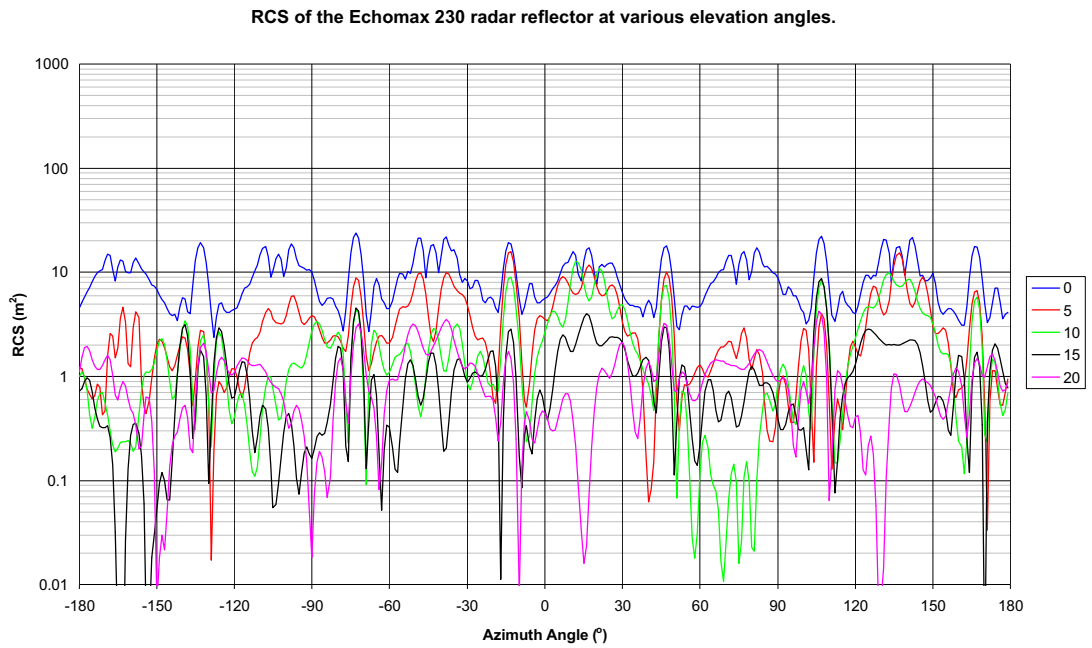
The statistical information on the Echomax 230 reflector shown in table 9.

Figure 18 RCS of the Echomax 230 radar reflector.

The Echomax 230 demonstrates good peak and average RCS performance compared to its competitors but its stated performance level drops significantly beyond an elevation angle of 5°. The Echomax 230 tested fails to meet the total angle >0.625m² aspect of ISO8729 [1].

- The Echomax 230 narrowly failed to meet ISO8729 during this testing, but showed good peak and average RCS performance. The reflector is reasonably priced at £130 and weighs 2.4kg; the main drawback was a RCS drop-off above an elevation angle of 10°.

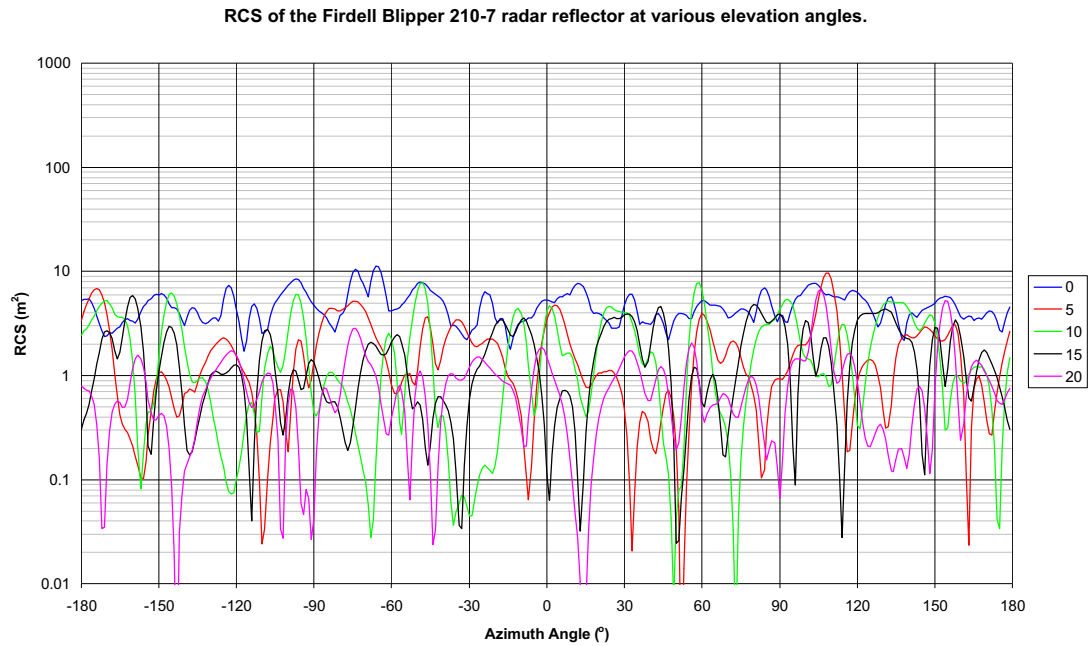
Figure 19 below shows the RCS of the Firdell Blipper 210-7 radar reflector over the elevation angles 0°, 5°, 10°, 15° and 20°. This plot shows a good response at 0° with a peak over 11m², but as the elevation angle increases the performance degrades. To demonstrate this the statistics shown in table 10 show that although the maximum RCS stays above 5m² the stated performance level drops to 0.09m² as the reflector elevation angle increases.

Figure 19 RCS of the Firdell Blipper 210-7 radar reflector.

The Firdell Blipper 210-7 peak RCS figures are good but the average and stated performance levels reduce when the reflector goes past an elevation angle of 5°. The Firdell Blipper 210-7 tested fails to meet the total angle >0.625m² aspect of ISO8729 [1] at -10 and 15° elevation

- The Firdell Blipper 210-7 narrowly failed to meet ISO8729 during this testing, but showed good peak and average RCS performance. The Blipper is priced at £130 and weighs 1.8kg; the main drawback was a RCS drop-off above an elevation angle of 10°.

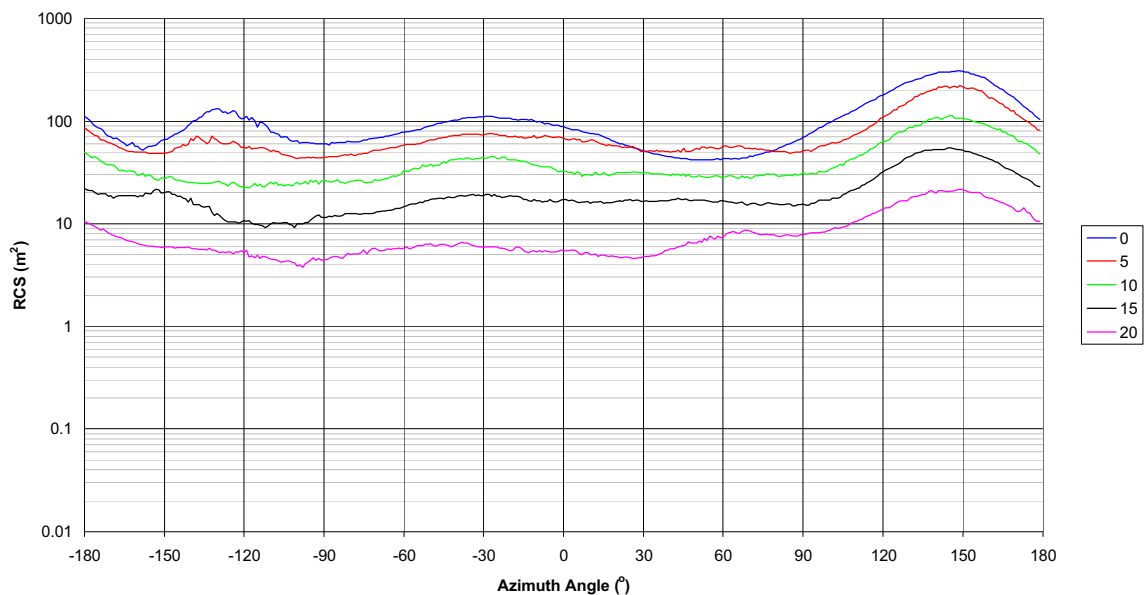
The RCS of the Sea-Me RTE is shown in figure 20, it shows the peak at elevation angle of 0° is over 300m² and the pattern is very smooth with gradual variations in RCS as the reflector is rotated. When the elevation angle is increased the RCS does show degradation although at 15° the RCS is still almost always above 10m² which is the required peak for ISO8729 [1]. At 20° the RCS is all above 3.5m².

The statistics for this reflector are shown in table 11. The table shows that the Sea-Me RTE doesn't drop below 2.5m² at any part of this testing. However, when the elevation angle is increased to 20°, the stated performance level drops below the specified stated performance level for the replacement to ISO8729[2] which is 7.5m².

Figure 20 RCS of the Sea-Me RTE.
