Bundesstelle für Seeunfalluntersuchung
Federal Bureau of Maritime Casualty Investigation
Bundesoberbehörde im Geschäftsbereich des Bundesministeriums
für Verkehr, Bau und Stadtentwicklung

Untersuchungsbericht 56/09

Sehr schwerer Seeunfall

**Kollision zwischen Motorschiff CHRISTA
und Sportboot ODIN vor Timmendorf/Poel
am 28. Februar 2009**

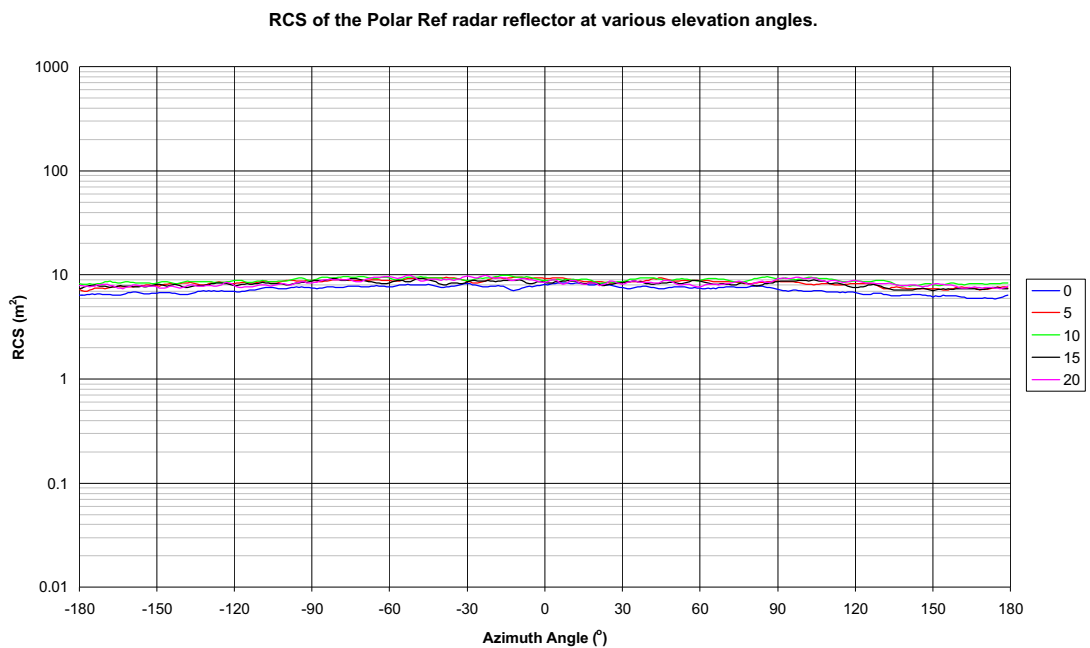
The statistics shown in table 12 highlight the reflectors consistency with a minimum stated performance level of 6m².

Figure 21 RCS of the POLARef radar reflector.

The POLARef reflector narrowly fails the current and future ISO8729 specifications [1] [2] having a peak RCS of 8.44m² at 0° elevation. Although the performance is exceptionally good having a very consistent RCS over the elevation angles tested.

- The POLARef shows excellence is possible but at a price, technically it just fails meet current ISO8729 [1] or its replacement [2]. The main drawbacks are it is very costly at £2000 and its quite heavy at around 5kg. It is currently used as a radar measurement standard although it could possibly be re-engineering for commercial production which could reduce the price.

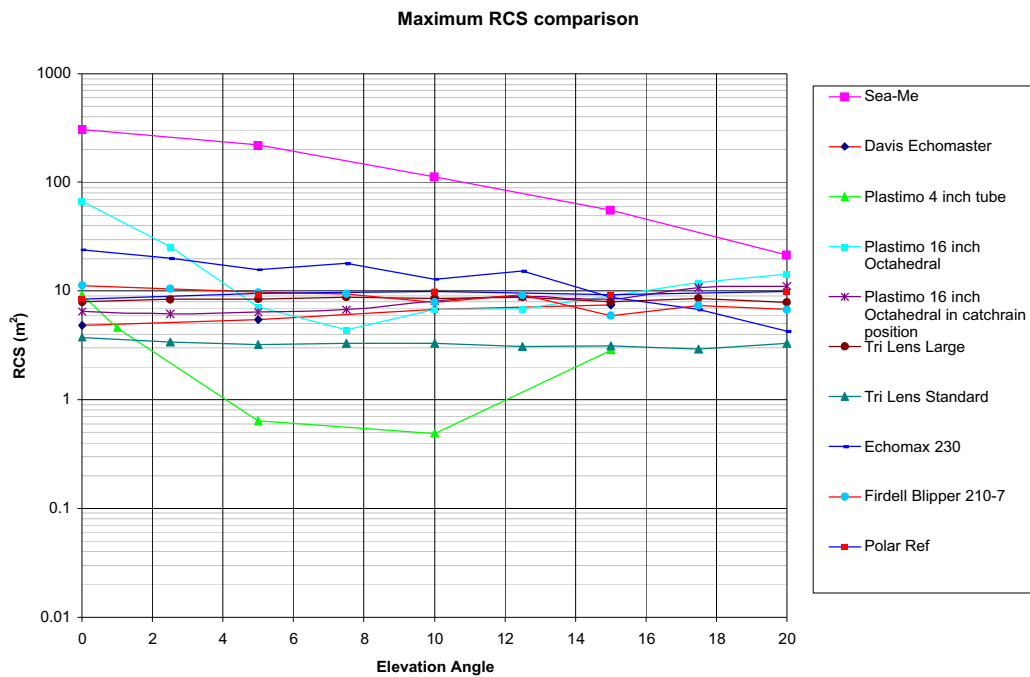
To enable easy comparison between each of the radar reflectors, graphs have been produced showing the statistical data taken from the tables in section 3. The maximum RCS, average RCS and stated performance level are shown in figures 22 to 24 respectively.

Figure 22 Comparison of each of the radar reflector's maximum RCS level.

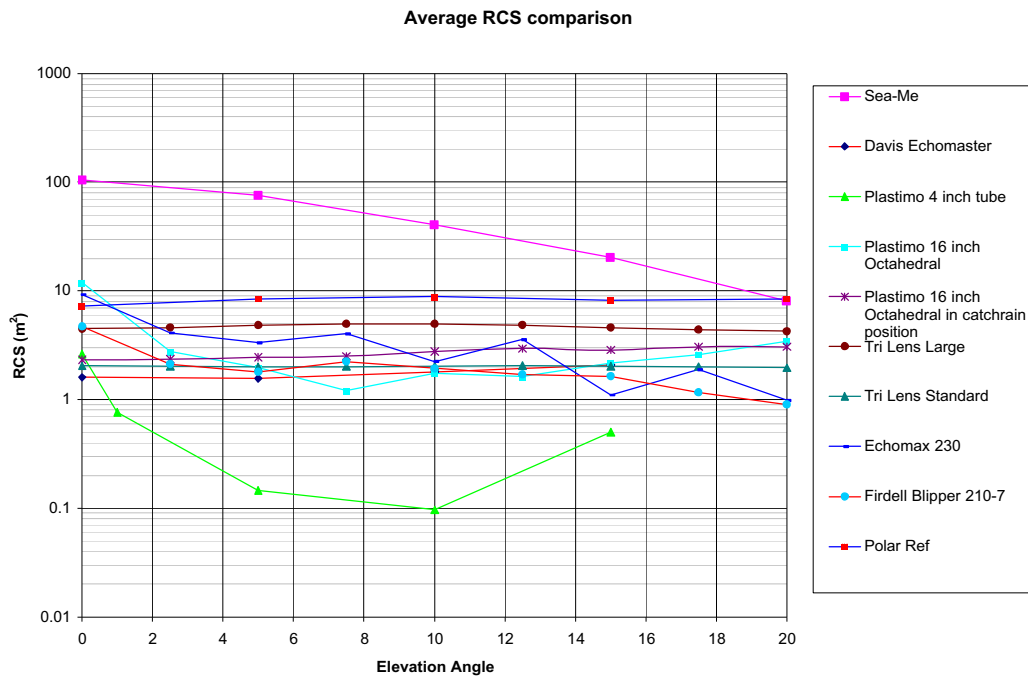
Figure 23 Comparison of each of the radar reflector's average RCS.

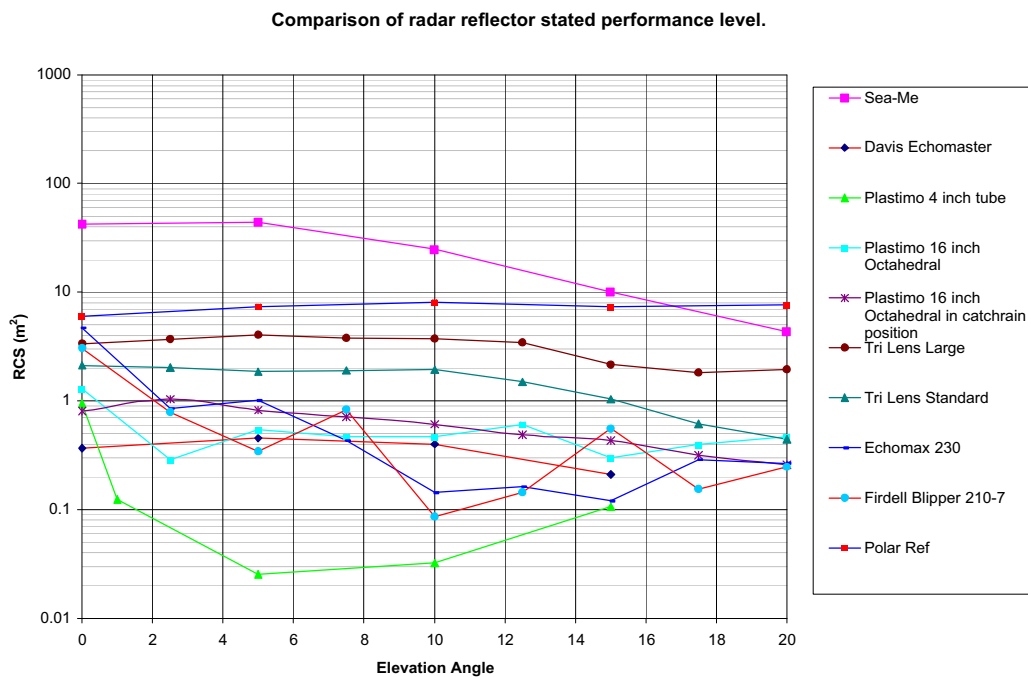
Figure 24 Comparison of each of the radar reflector's stated performance level.

As expected the active Sea-Me outperforms all of its competitors, although at an elevation angle of 20° its stated performance level is exceeded by the POLARef.
