Summarischer
Untersuchungsbericht 304/10

Sehr schwerer Seeunfall

**Kollision CMS JULA S mit
MS ZENITH WINNER am 24. Juli 2010
ca. 25 sm östlich von Tianjin**

15. Oktober 2011

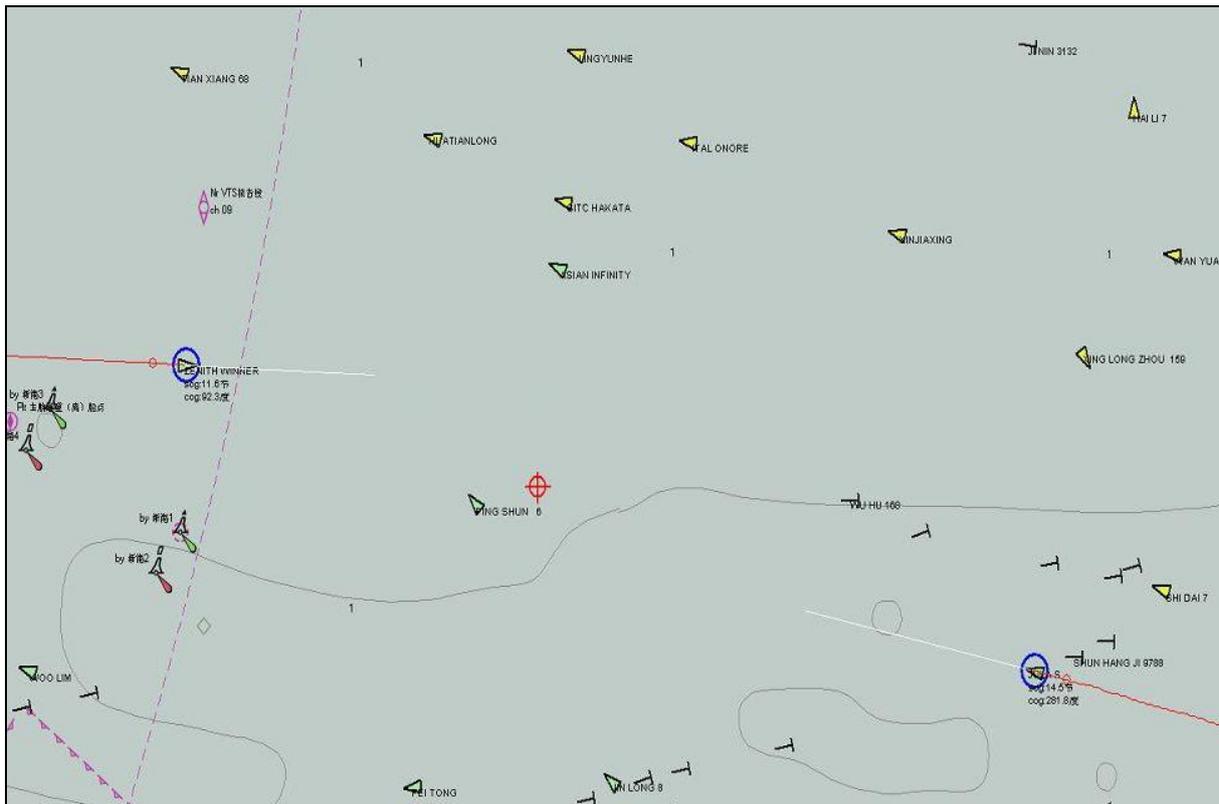
Abbildung 4: Verkehrssituation um 05:41 Uhr (Bildausschnitt AIS-Aufzeichnung VTS Tianjin)¹¹

Die ZENITH WINNER hatte das betonnte Fahrwasser der Ansteuerung Tianjin am Unfalltag gegen **05:35 Uhr** auf dessen nördlicher Seite verlassen und steuerte einen Kurs über Grund von zunächst ca. 092 Grad (vgl. **Abb. 4**) und anschließend bis etwa 4 Minuten vor der Kollision einen Kurs von ca. 098 Grad (vgl. **Abb. 5**). Die Geschwindigkeit der ZENITH WINNER, die vom 1. Offizier geführt wurde, betrug konstant 11,6 kn.

¹¹ Die spätere Unfallposition ist in der Bildmitte rot markiert. Die Distanz der beiden Fahrzeuge beträgt zum fraglichen Zeitpunkt ca. 2 sm. Einzelheiten zur AIS-Auswertung siehe unten in Pkt. 3.3.2 f.

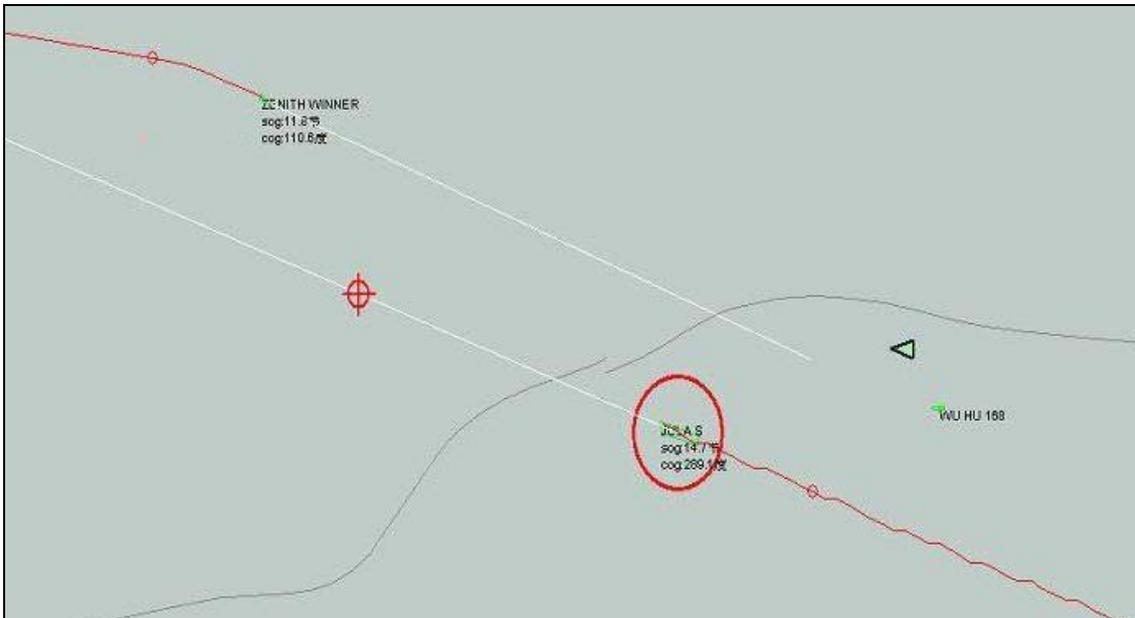
Abbildung 5: Verkehrssituation um 05:51 Uhr (Bildausschnitt AIS-Aufzeichnung VTS Tianjin)

Etwa um **05:50:30 Uhr** in einem Abstand von ca. 1 sm zur JULA S begann die ZENITH WINNER plötzlich und unvermittelt ihren Kurs nach Steuerbord zu ändern.

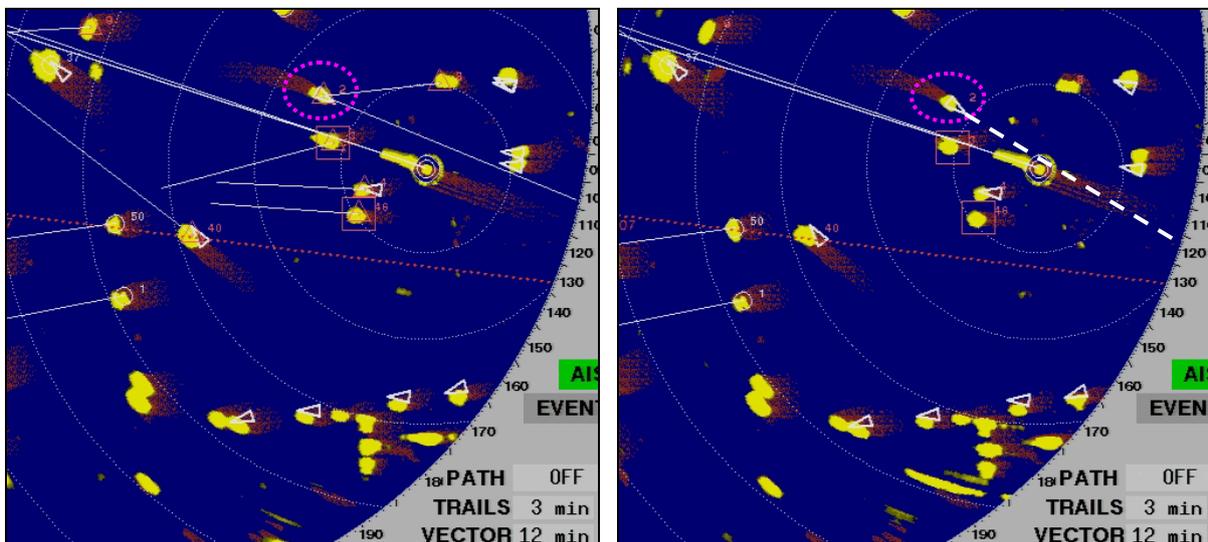
Abbildung 6: Ausschnitt Radaraufzeichnung JULA S um 05:52:14 und 05:52:29 Uhr¹³

Im Radar der JULA S wird diese Kursänderung zwischen **05:52:14 Uhr** und **05:52:29 Uhr** nach und nach erkennbar (vgl. **Abb. 6**; MS ZENITH WINNER vom Verf. d. Berichtes rosa markiert).¹²

¹³ Die weiß gestrichelte Kurslinie (Vektor) der ZENITH WINNER (rechtes Bild) wurde vom Verf. des Berichtes zur Veranschaulichung der Entstehung der Gefahrensituation nachträglich in die Abbildung eingezeichnet. (Vektoren der vom ARPA-Radar als gefährlich identifizierten Ziele, werden auf dem Radarschirm blinkend angezeigt. Während der linke Screenshot insoweit (zufällig) das Aufleuchten des Vektors erfasste, war der blinkende Vektor im Moment des rechten Screenshots gerade erloschen.)

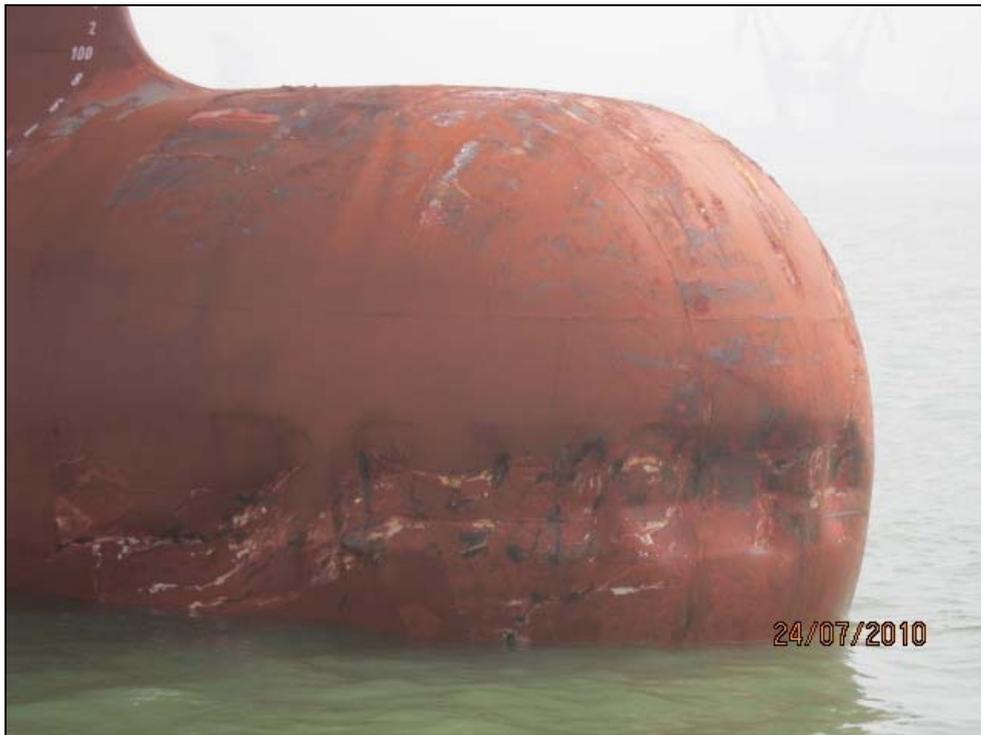
Abbildung 7: Beschädigung Bugwulst JULA S¹⁵

Der Bugwulst der JULA S und die Bordwand im Bereich der Vorpiek wurden durch den Zusammenstoß leicht beschädigt bzw. deformiert (vgl. unten **Abb. 7 f.**). Wassereinbruch oder Tankbeschädigungen waren jedoch nicht zu verzeichnen. Es gab keine Verletzten an Bord des Containerschiffes.

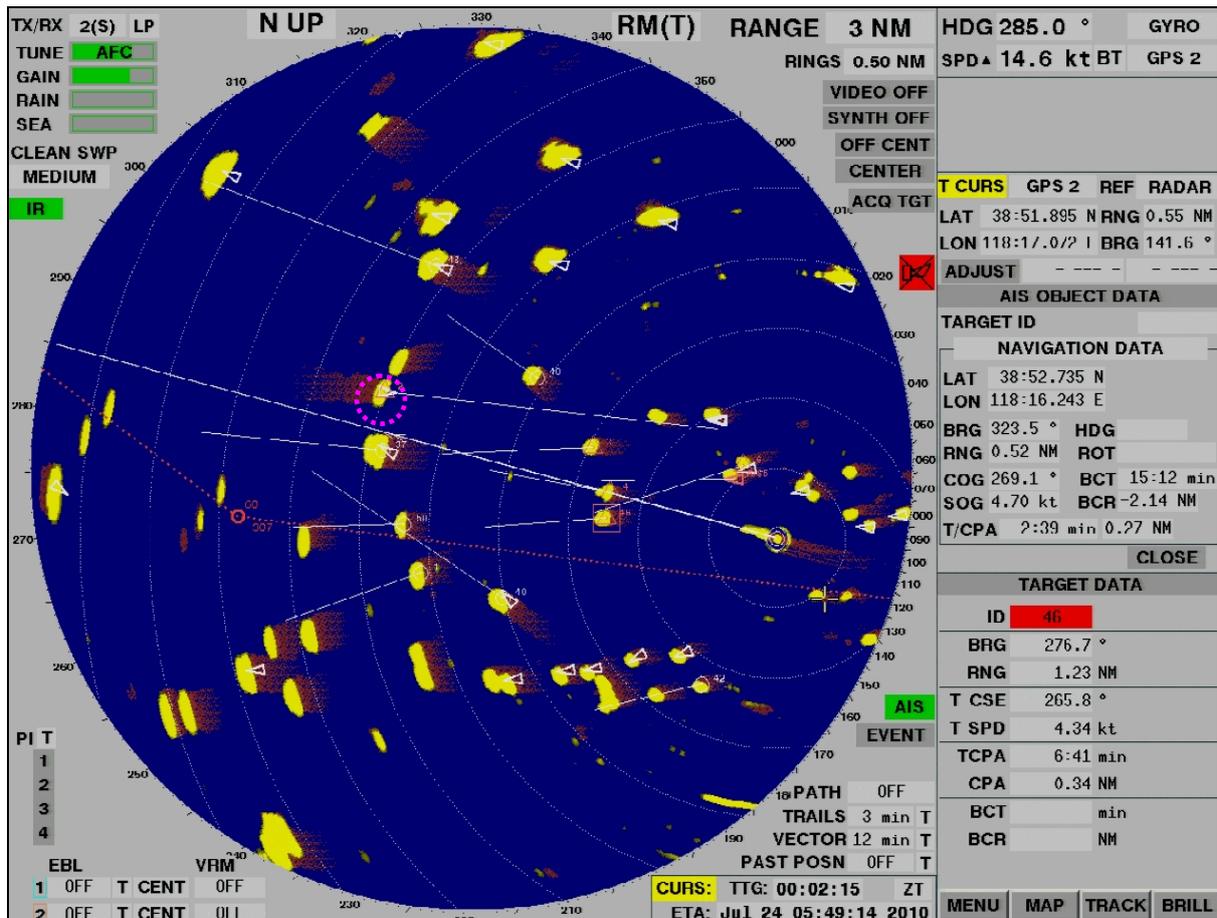
Abbildung 9: Radarbild JULA S 05:46:59 Uhr

Die exemplarische Abbildung der Verkehrssituation um **05:46:59 Uhr** (siehe unten **Abb. 9**; entgegenkommende ZENITH WINNER hier und nachfolgend stets rosa markiert¹⁹) verdeutlicht das hohe Verkehrsaufkommen im Umfeld der späteren Unfallposition. Die meisten Echos sind Fischereifahrzeugen zuzuordnen, die vor allem in den Küstenregionen Südostasiens oft in großen Pulks anzutreffen sind. Das Durchfahren solcher Pulks erfordert von der Schiffsführung große Aufmerksamkeit, aber auch ein gewisses Maß an Abgeklärtheit. Klassische Ausweichmanöver können insoweit kaum realisiert werden. Es entspricht vielmehr den örtlichen Gepflogenheiten, dass die Fischereifahrzeuge zwar einerseits im unmittelbaren Nahbereich großer Handelsschiffe agieren, andererseits aber regelmäßig von sich aus rechtzeitig Maßnahmen ergreifen, die deren ungehinderte Durchfahrt ermöglichen.

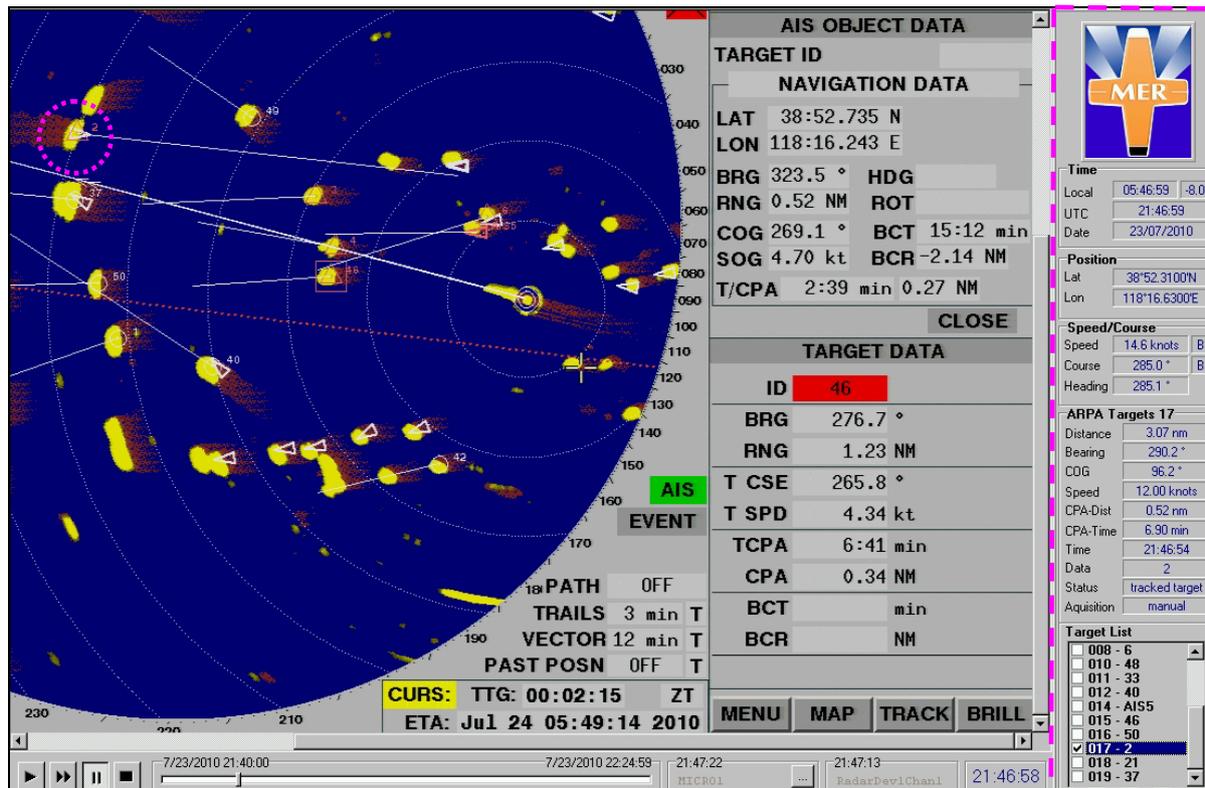
Abbildung 10: Radar-Bildausschnitt 05:46:59 Uhr zzgl. VDR-Replay-Info-Fenster

Abbildung 10 (siehe unten) zeigt neben einem Bildausschnitt des obigen Radarbildes die ARPA²⁰-Daten der ZENITH WINNER (= Target 2; vgl. rosa markierter Bereich am rechten Rand der Abbildung).²¹ Sowohl die grafische Darstellung des Vorausvektors der ZENITH WINNER, als auch die numerischen ARPA-Daten (insbesondere CPA²² und TCPA²³) belegen, dass der Track des späteren Kollisionsgegners etwa 7 Minuten vor der Kollision noch keinerlei Gefahrenpotenzial erkennen ließ.

Die 3,1 sm entfernte ZENITH WINNER war als ARPA-Ziel akquiriert²⁴ und vom Radargerät wegen der bevorstehenden Nahbereichssituation als "dangerous target" markiert worden (vgl. rotes Dreieckssymbol über dem Echo der ZENITH WINNER).

Die durch die Replay-Software des VDR im Rahmen der Unfalluntersuchung nachträglich reproduzierten ARPA-Daten bestätigen mit einem CPA-Wert von 0,52 sm und einem TCPA-Wert von 6,9 Minuten die Gefahrlosigkeit der Annäherung beider Fahrzeuge im betrachteten Zeitpunkt.

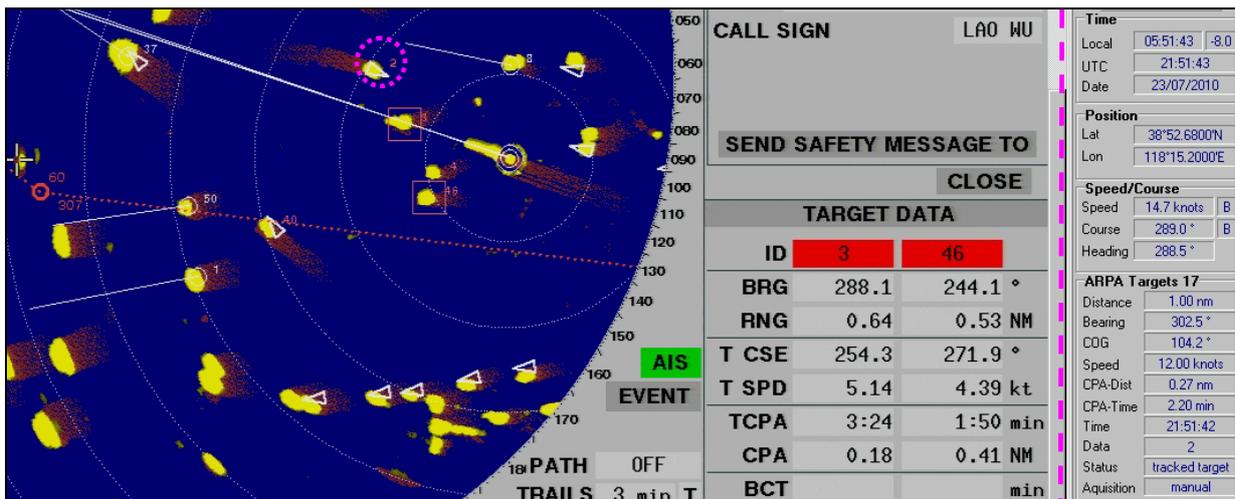
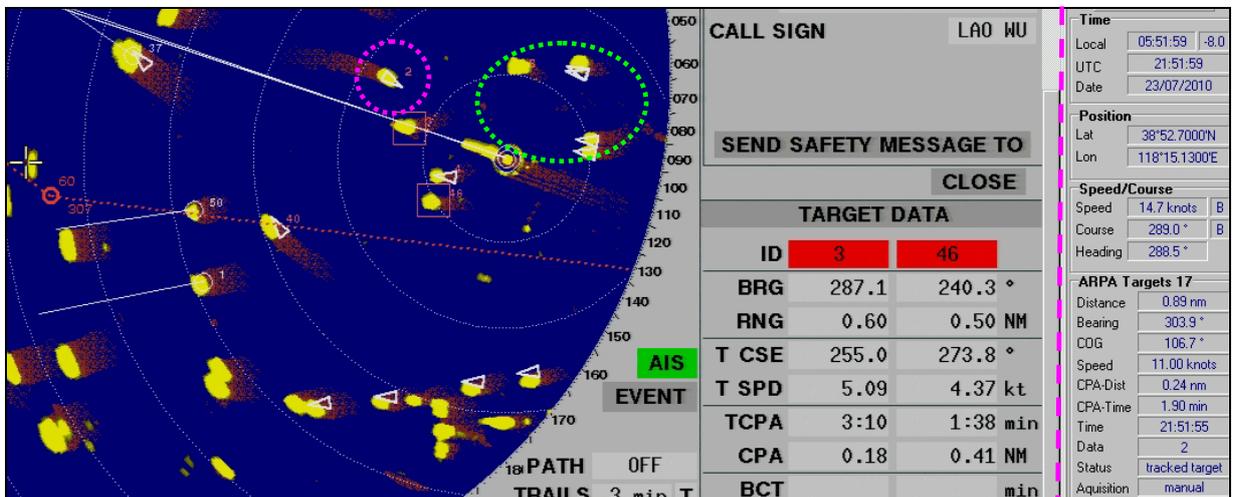
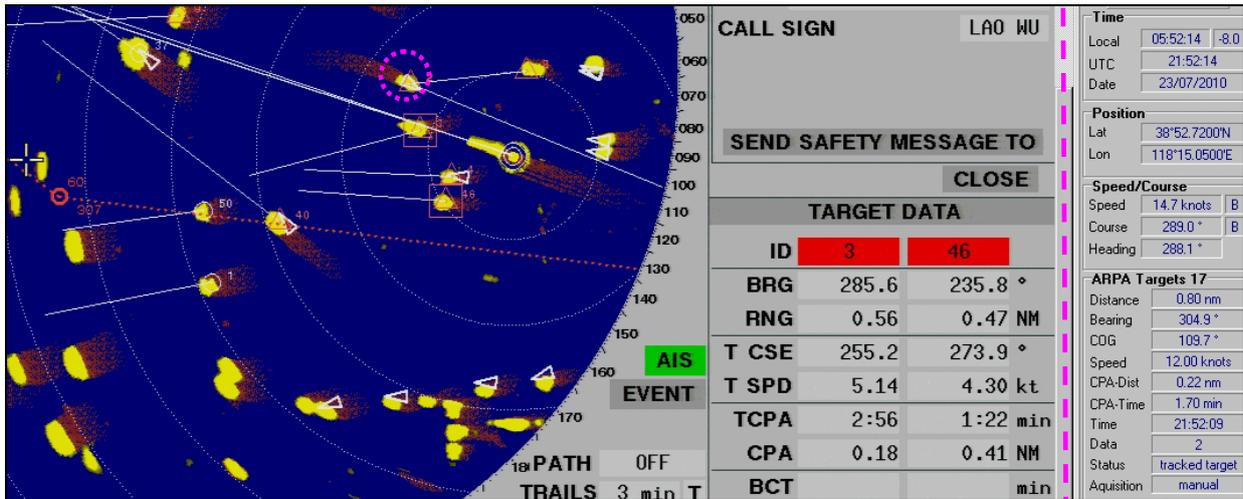
3. Bezüglich des Echos der ZENITH WINNER (Target Nr. 2) bestand seitens der JULA S zunächst kein gesteigerter Handlungsbedarf, da von einer "Grün-Grün"-Passage mit einem vertretbaren, wenn auch schwankenden CPA ausgegangen werden konnte (vgl. unten **Abb. 12 bis 14**).

6. Das kontinuierliche Zudrehen der ZENITH WINNER auf die JULA S lässt sich allenfalls damit erklären, dass die ZENITH WINNER den ihr an Backbord entgegenkommenden vier Fahrzeugen (drei davon mit AIS-Signal; vgl. grüne Markierung des Verf. in **Abb. 13**) Raum geben wollte und dabei entweder möglicherweise

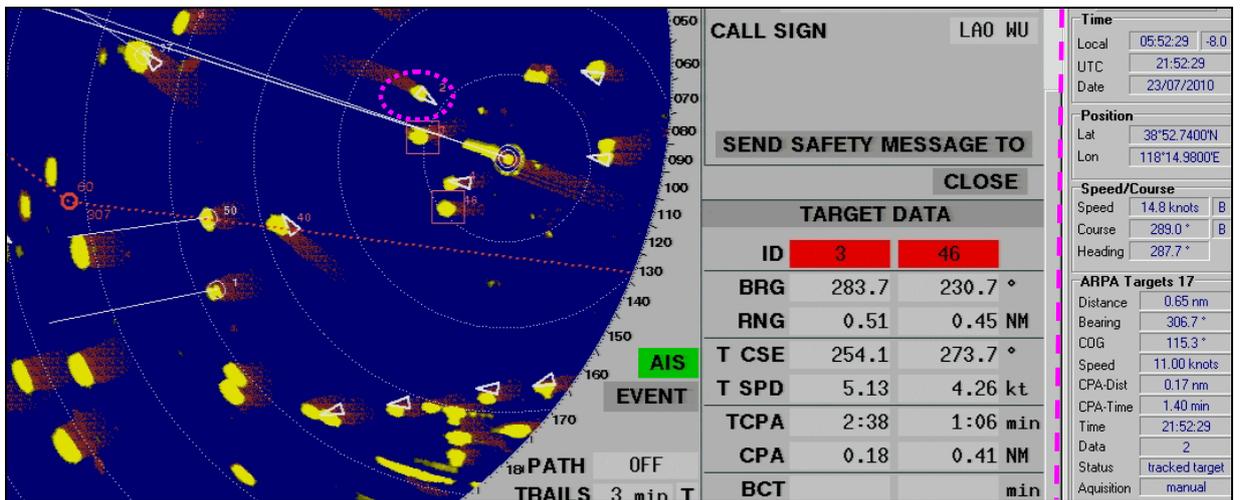
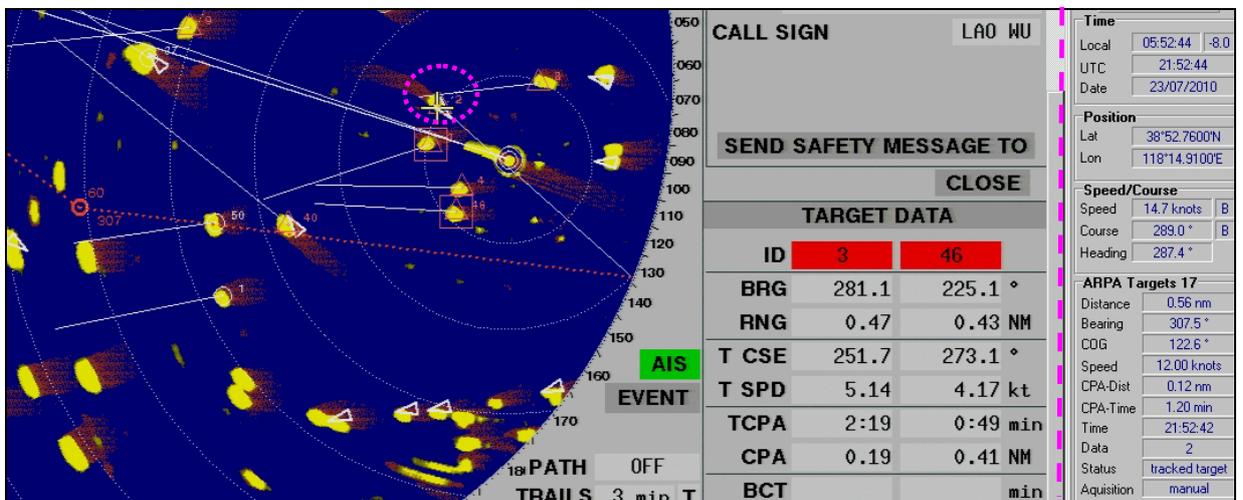
4. Ab ca. **05:52:30 Uhr** (vgl. unten **Abb. 15 f.**) wurde die unmittelbare Kollisionsgefahr im Radarbild durch das Eintreten des Echos der ZENITH WINNER in den Nahbereich (ca. 0,5 sm) der JULA S bei sukzessiver Annäherung an deren Vorauslinie offensichtlich.

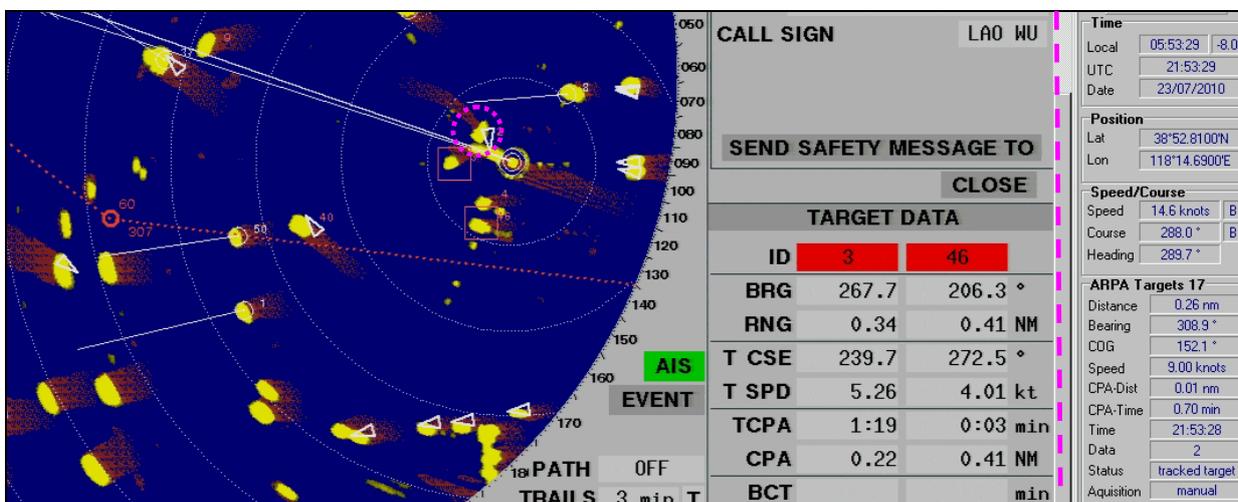
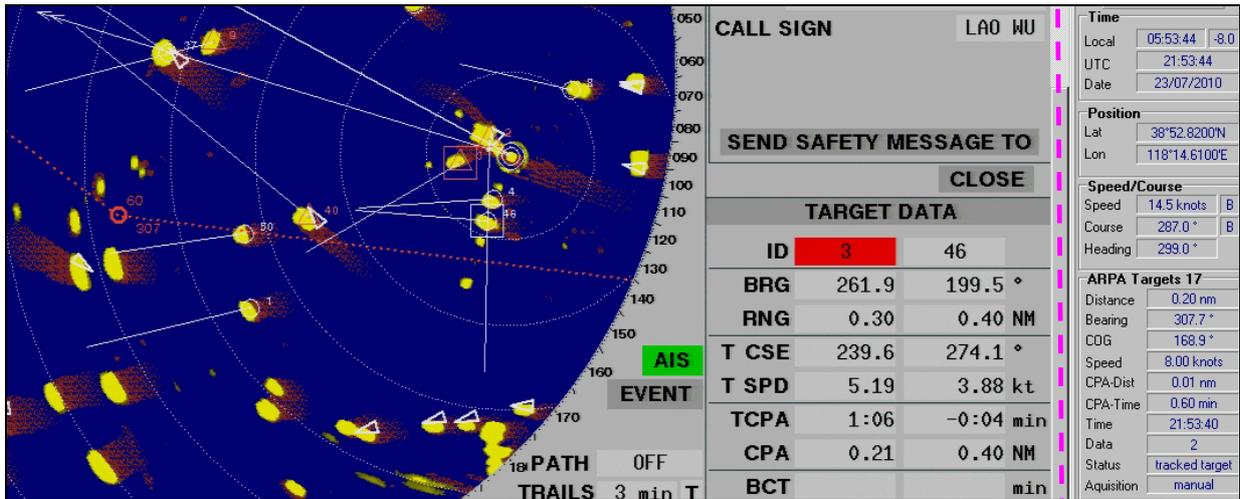
5. Im Zeitraum zwischen **05:53:29 Uhr** und **05:53:44 Uhr** (vgl. unten **Abb. 19 f.**) hat die Schiffsführung der JULA S ein Hart-Steuerbord-Manöver eingeleitet. Dies wird

durch die Änderung des gesteuerten Kurses (Heading) von 289,7 Grad auf 299 Grad innerhalb von nur 15 Sekunden zweifelsfrei belegt.

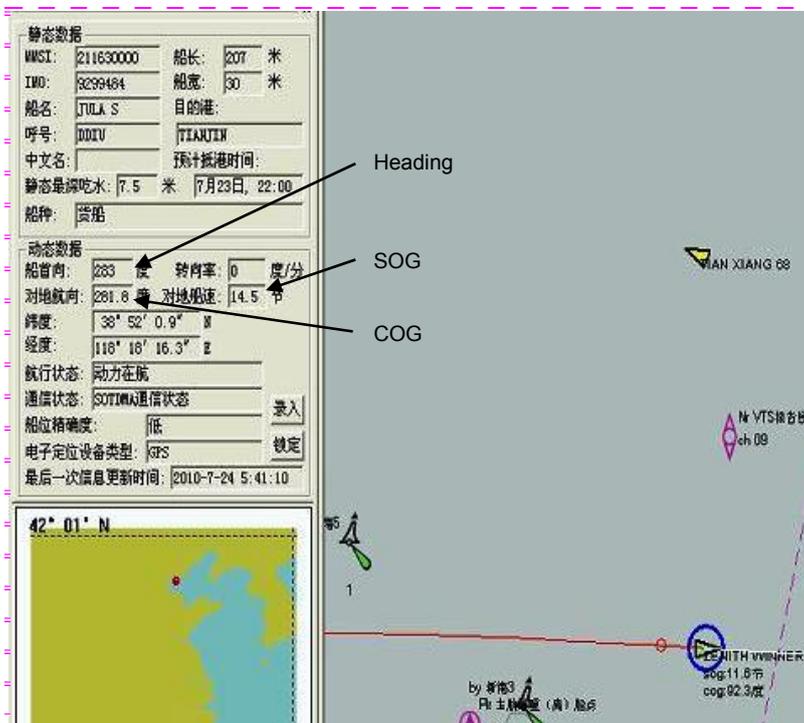
Die zur Verfügung gestellte AIS-Aufzeichnung gibt die Tracks der JULA S und der ZENITH WINNER wieder. Unter den jeweiligen Schiffssymbolen werden Kurs und Geschwindigkeit über Grund (COG; SOG) angezeigt. Das Datenfenster in der linken oberen Ecke der Bildschirmansicht enthält weitere Informationen über die JULA S. (Eine alternative Darstellung des Fensters mit Angaben zur ZENITH WINNER liegt der BSU nicht vor.)

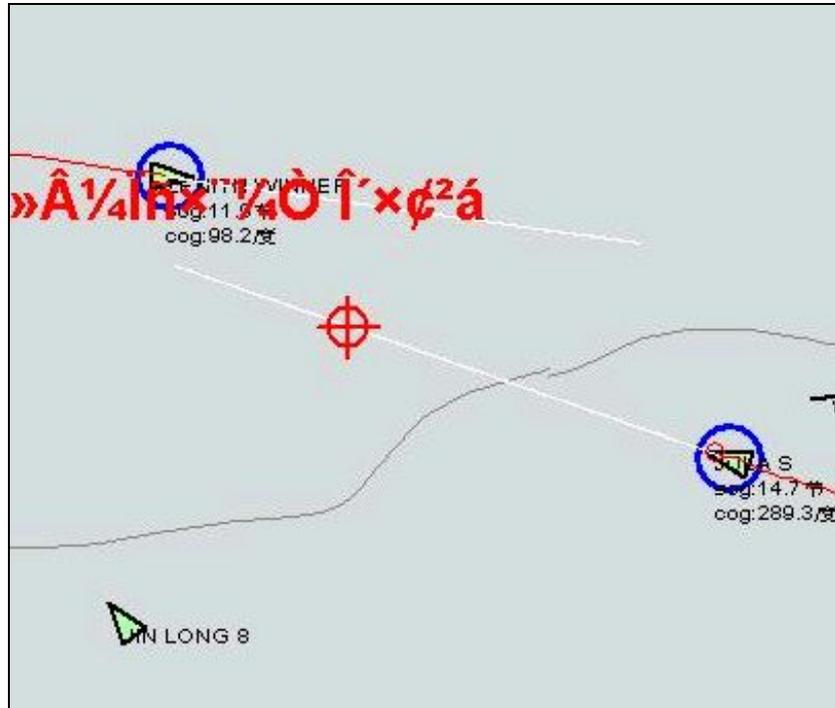
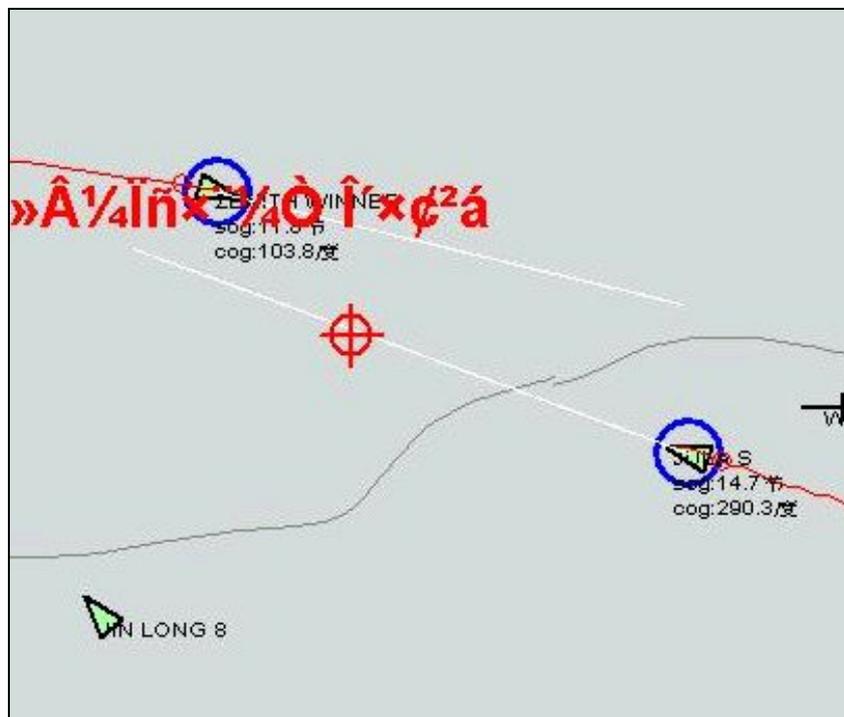
Die **Abbildungen 24 und 25** belegen, dass bis ca. 3,5 Minuten vor dem Unfall das spätere Kreuzen der Kurse noch nicht absehbar war.

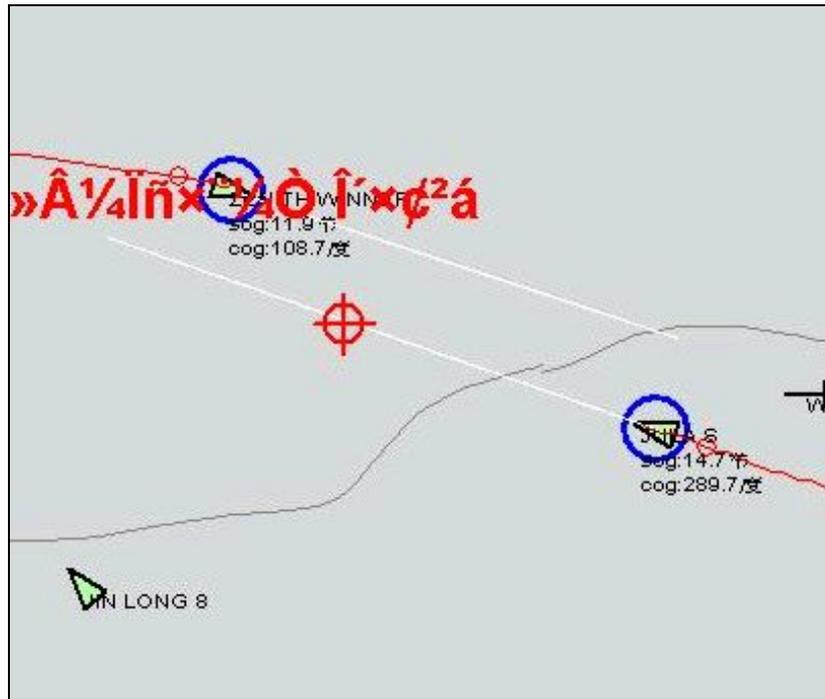
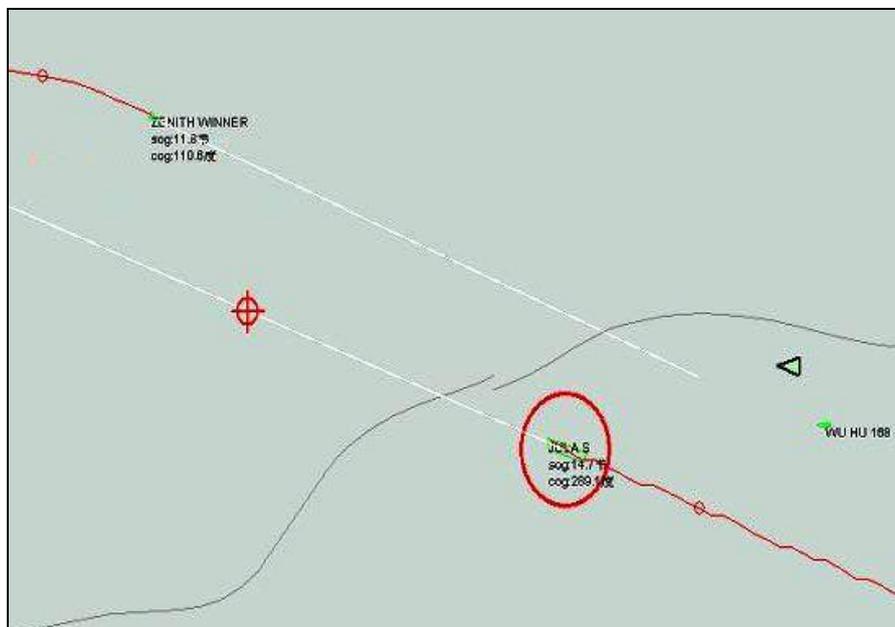
Abbildung 26 und 27 verdeutlichen, dass bei Zugrundelegung der AIS-Daten die ZENITH WINNER gegen **05:51 Uhr** auf kreuzenden Kurs zur JULIA S ging.

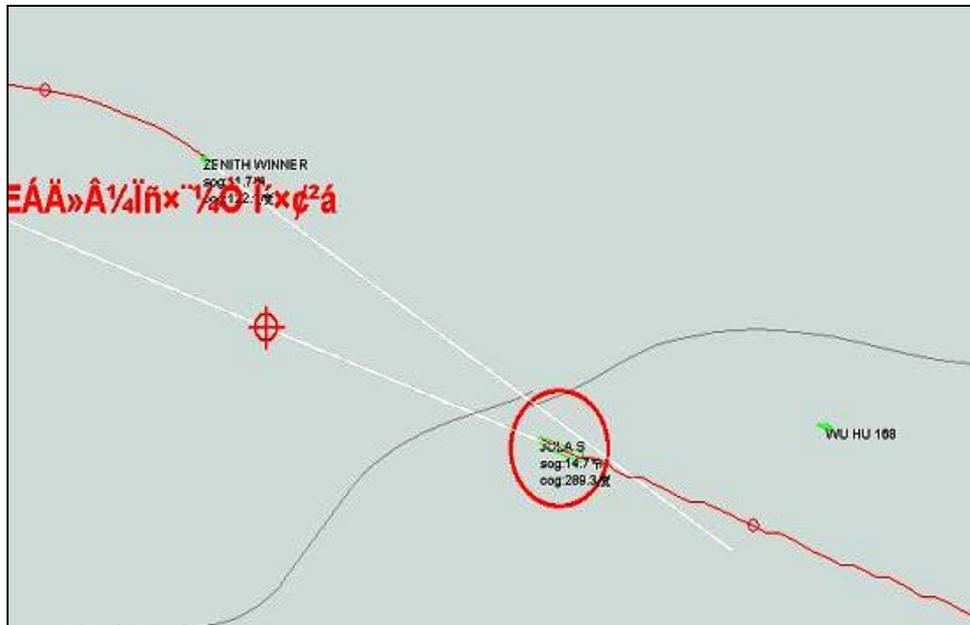
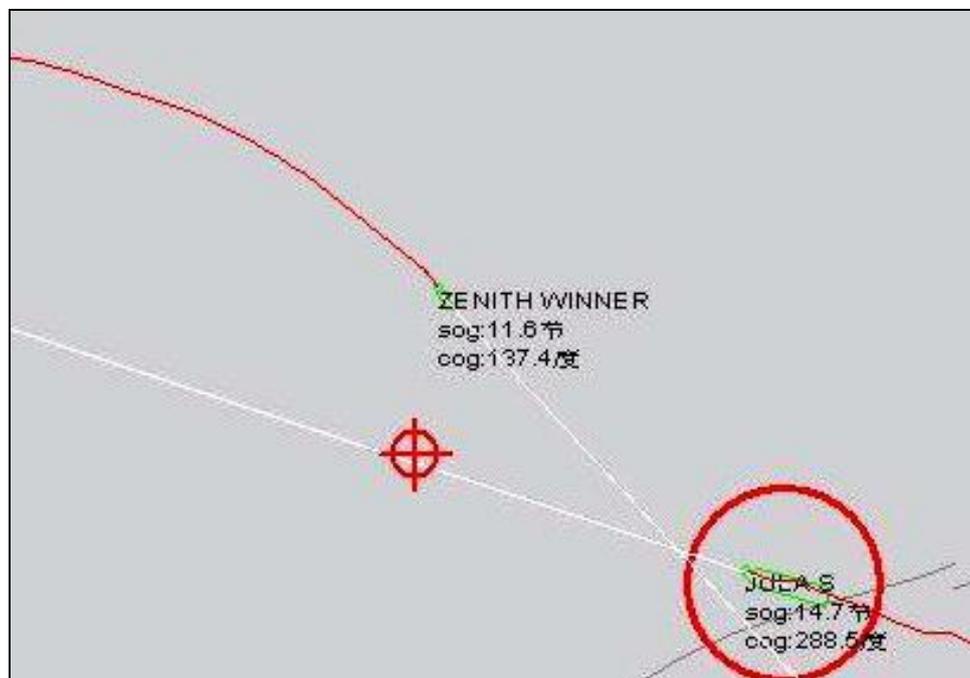
Die **Abbildungen 28** und **29** zeigen, dass in dem Zeitraum von **05:51:52** Uhr bis **05:52:47** Uhr die ZENITH WINNER ihren Kurs kontinuierlich nach Steuerbord änderte und dabei der Kreuzpunkt der Kurslinie der JULA S von achteraus nach voraus wanderte.

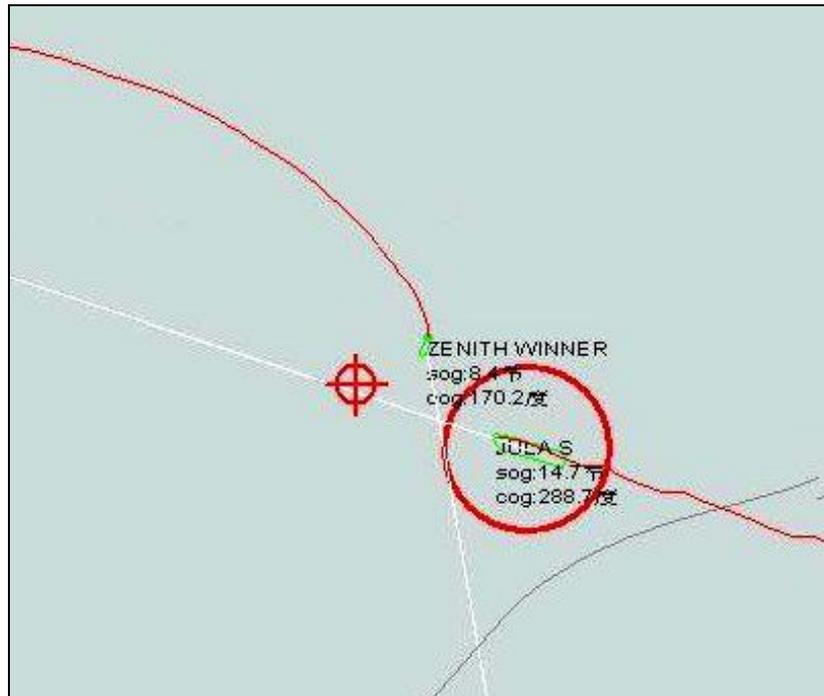
Abbildung 30: AIS-Aufzeichnung 05:53:28 Uhr

Bei Zugrundelegung der AIS-Daten stand die Kollision beider Fahrzeuge um **05:53:43 Uhr** unmittelbar bevor.

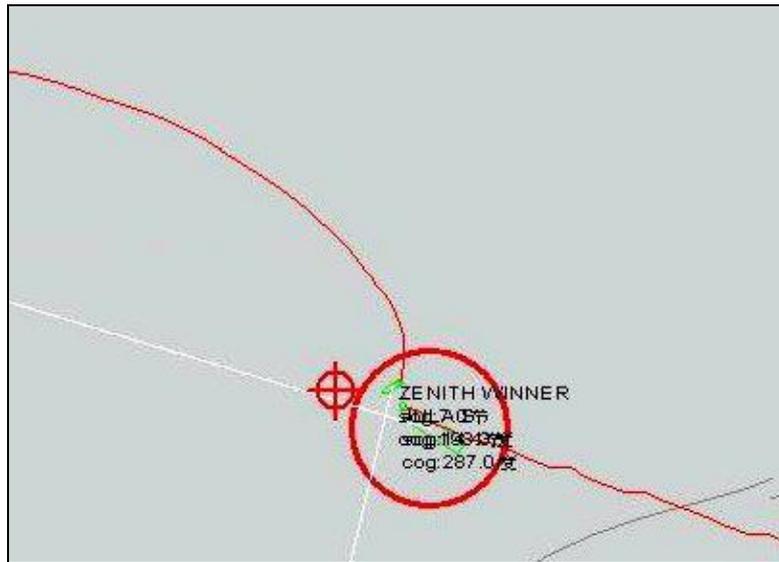
Abbildung 32: AIS-Aufzeichnung 05:53:51 Uhr

Gegen **05:54 Uhr** (vgl. unten **Abb. 32**) verschmelzen die AIS-Symbole der beiden Fahrzeuge und belegen insoweit den Unfallzeitpunkt.
