Untersuchungsbericht 102/11

Schwerer Seeunfall

**Kollision TMS ZAPADNYI mit einem am
Weserufer vertäuten Schwimmdock der
Fr. Lürssen Werft nach Überholvorgang
TMS RHONESTERN ./ TMS ZAPADNYI
am 5. April 2011**

15. August 2012

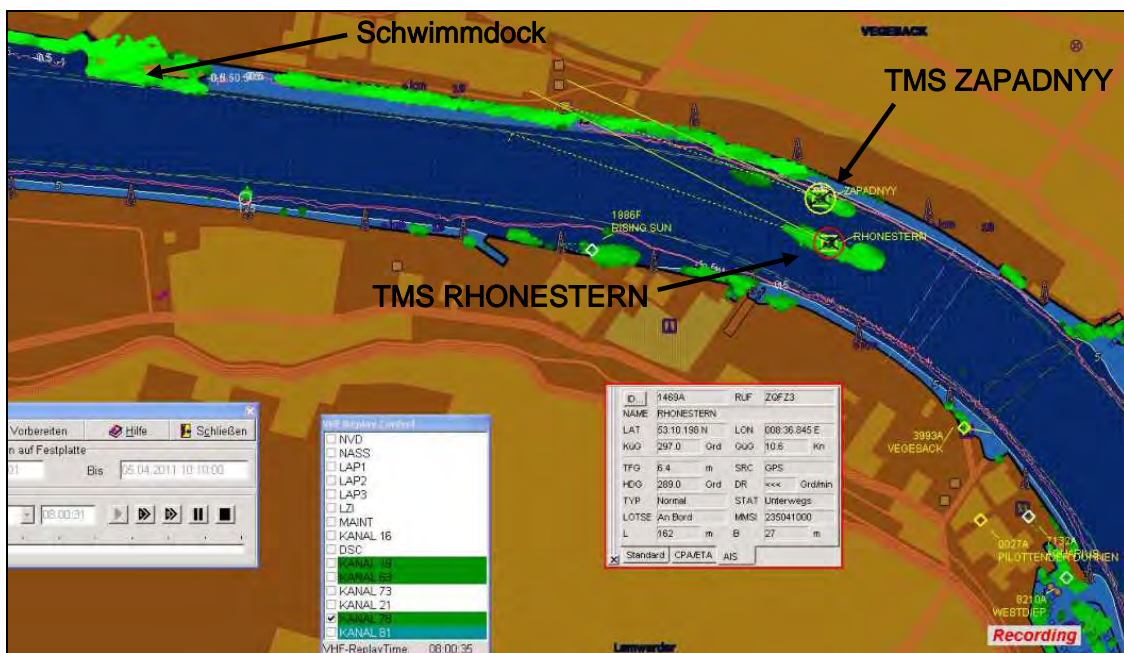
Abbildung 4: AIS-/Radar VKZ Bremen 08:00:31 Uhr⁷

⁷ Der gepunktete Vorausvektor der Fahrzeuge symbolisiert den Kurs durchs Wasser (Heading), der durchgehende Vektor markiert den Kurs über Grund. (Beschriftungen in der Abbildung durch Verf. des Berichtes).

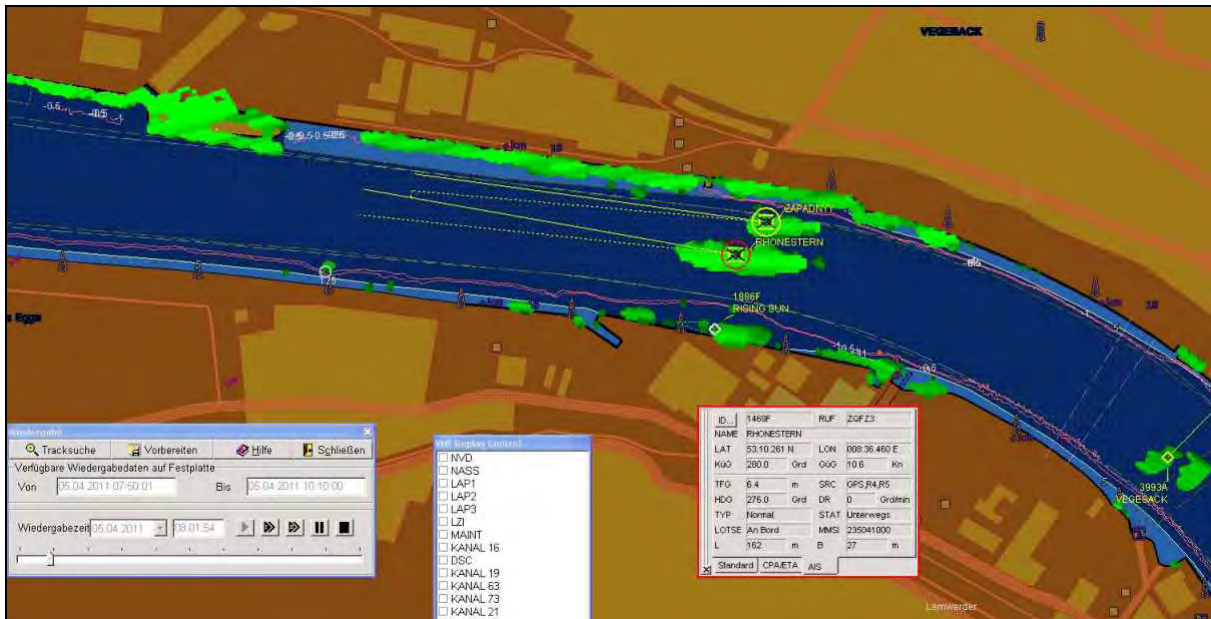
Abbildung 5: AIS-/Radar VKZ Bremen 08:01:54 Uhr

Die ZAPADNY veränderte die Fahrtstufe zunächst nicht. Gleichwohl verringerte sich deren Geschwindigkeit über Grund - offensichtlich als Folge der hydrodynamischen Interaktionen zwischen Überholer und Überholtem - im Verlauf des Überholvorgangs auf einen Minimalwert von 8,0 kn (= 08:01 Uhr) und erhöhte sich anschließend innerhalb von etwa 2,5 Minuten auf bis zu 12,1 kn (= 08:03 Uhr). Auf Grund dieser Beschleunigung, in deren Ergebnis die ZAPADNY vorübergehend also schneller fuhr als die sie überholende RHONESTERN kamen die Achterschiffe beider Fahrzeuge wieder auf gleiche Höhe (vgl. Abb. 6 f.). Der Umstand, dass die ZAPADNY vor der Kollision vorübergehend sogar schneller fuhr als die RHONESTERN führte dazu, dass in ersten Zeugenaussagen von Werftarbeitern nach dem Unfall irrtümlich davon berichtet wurde, die ZAPADNY habe die RHONESTERN überholt.

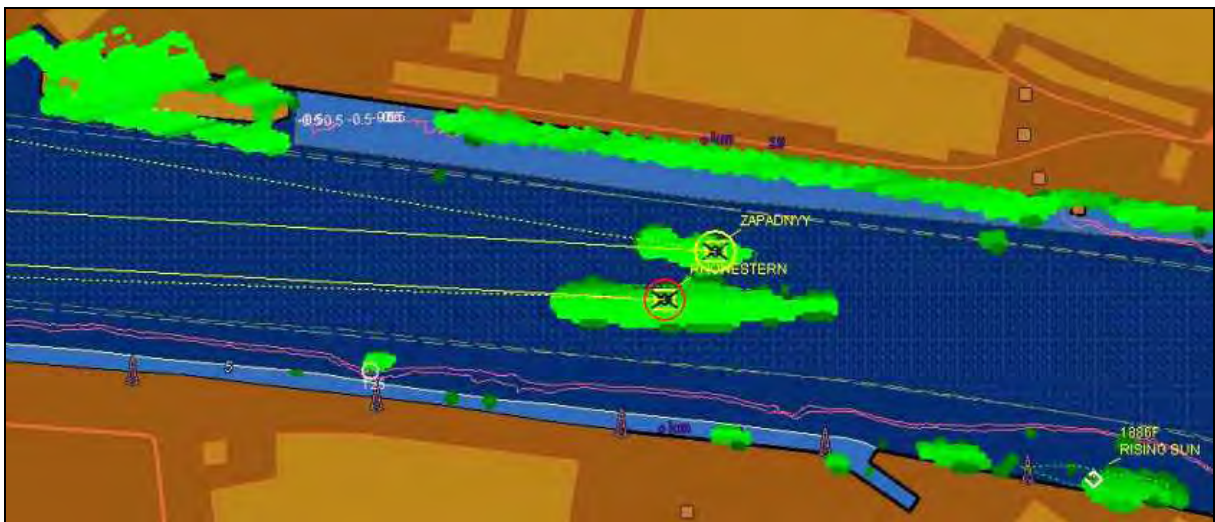
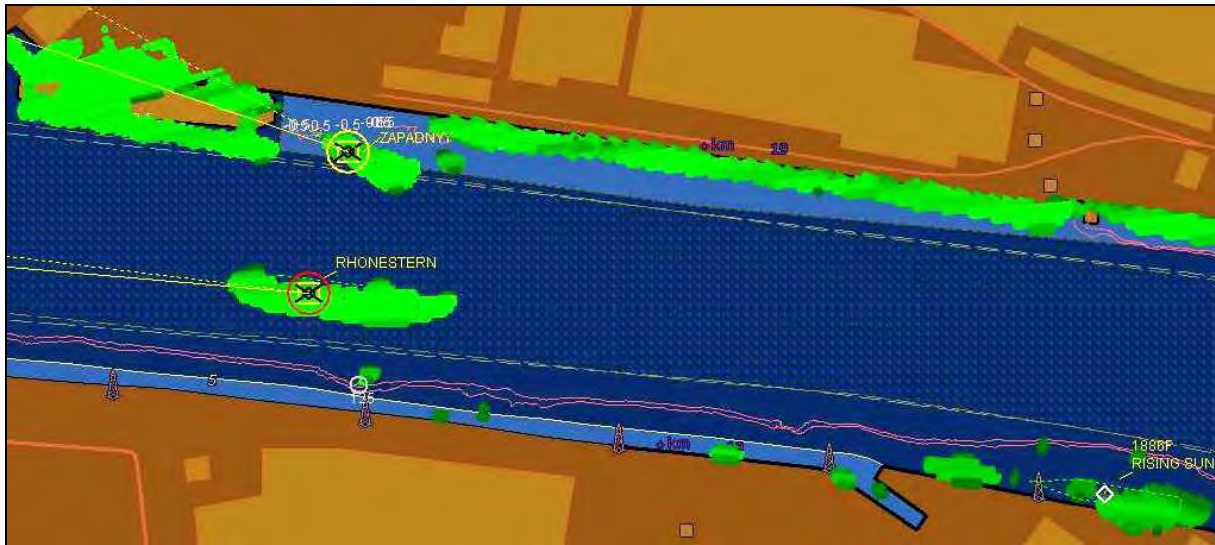
Nach Zeugenaussagen sei die Geschwindigkeit der ZAPADNYY nach dem Erkennen des o. g. Beschleunigungseffektes auf „Voraus Halbe“ reduziert worden. In der Folgezeit habe die ZAPADNYY trotz Gegenruders begonnen, nach Steuerbord zu drehen. Weder das anschließende Hart-Backbord-Rudermanöver noch die Erhöhung der Geschwindigkeit der ZAPADNYY auf „Voll Voraus“ hätten zu einer spürbaren Reaktion des Schiffes und zu einer Vermeidung des Ausbrechens in Richtung des nördlichen Ufers geführt (vgl. **Abb. 8 f.**).

Abbildung 8: AIS-/Radar VKZ Bremen 08:03:43 Uhr

Abbildung 9: AIS-/Radar VKZ Bremen 08:04:13 Uhr

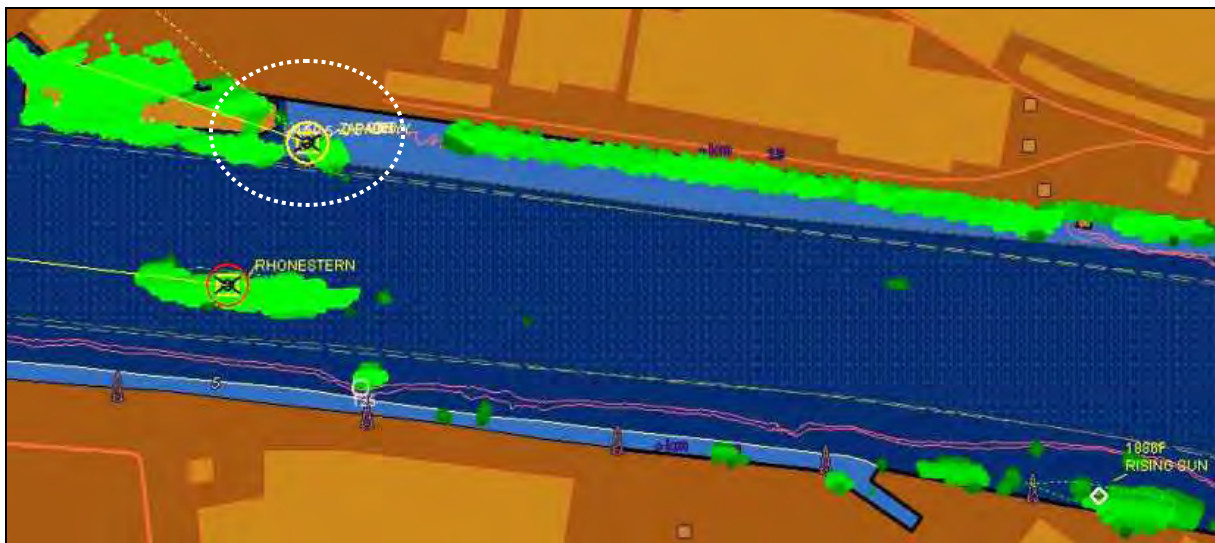
Abbildung 10: AIS-/Radar VKZ Bremen 08:04:25 Uhr⁸

Schließlich sei die Maschine auf „Voll Zurück“ gestellt worden, um den nicht mehr zu vermeidenden Zusammenstoß mit dem Schwimmdock wenigstens abzuschwächen. Gegen 08:04:25 Uhr kollidierte das Vorschiff der ZAPADNY mit der Stirnseite des am Weserufer vertäuten Schwimmdocks der Fr. Lürssen Werft (vgl. **Abb. 10**).

⁸ Kollisionsbereich vom Verf. des Berichtes weiß markiert.

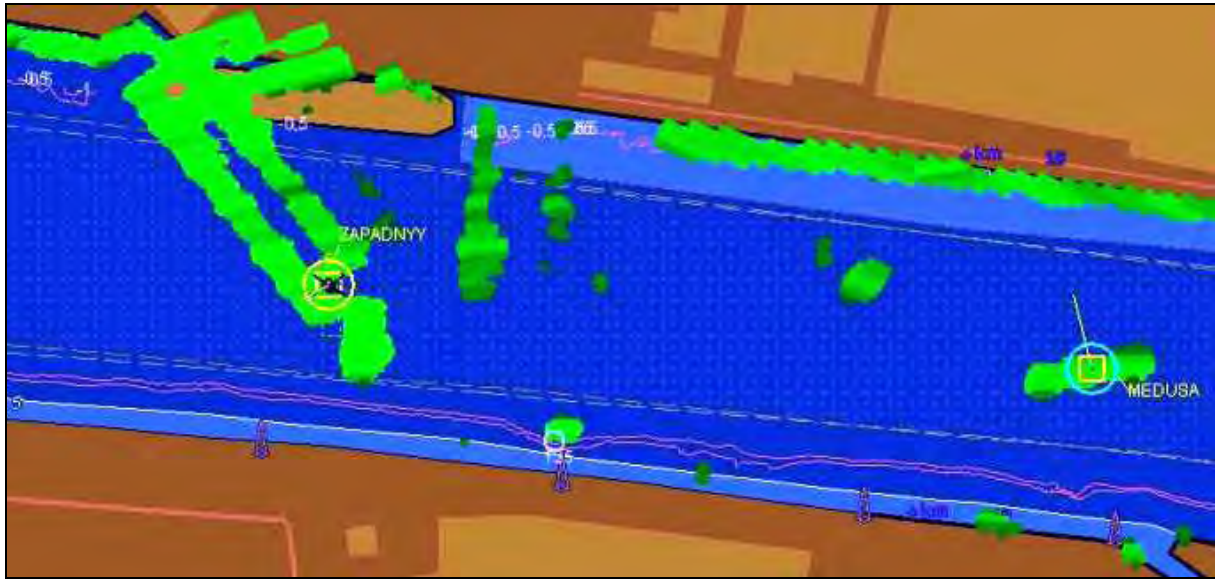
Abbildung 11: AIS-/Radar VKZ Bremen 08:09:19 Uhr

Die RHONESTERN war von dem sich querab von ihr abspielenden Ereignis nicht unmittelbar betroffen und setzte daher ihre Reise zunächst ohne Weiteres fort. Die auf das Schwimmdock wirkenden kollisionsbedingten Kräfte führten zum großflächigen Abreißen der Leinenverbindungen und diverser Versorgungsleitungen. Das Dock klappte im Verbund mit der ZAPADNY, deren Vorschiff sich in die Stirnseite des Docks gebohrt hatte, einseitig von Land ab und versperrte anschließend für etwa zwei Stunden den Flusslauf der Weser (vgl. **Abb. 11 ff.**).

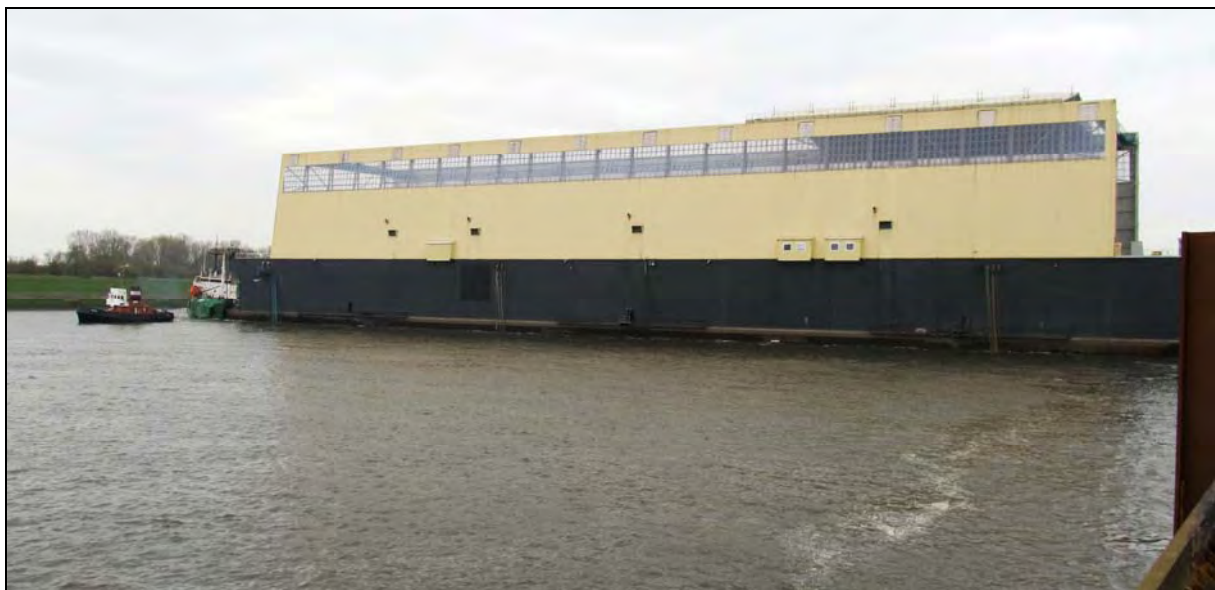
Abbildung 12: Quer im Fluss liegendes Schwimmdock⁹

⁹ An der linken Stirnseite des Docks ist die ZAPADNY erkennbar (vgl. auch die nachfolgende Detailaufnahme).

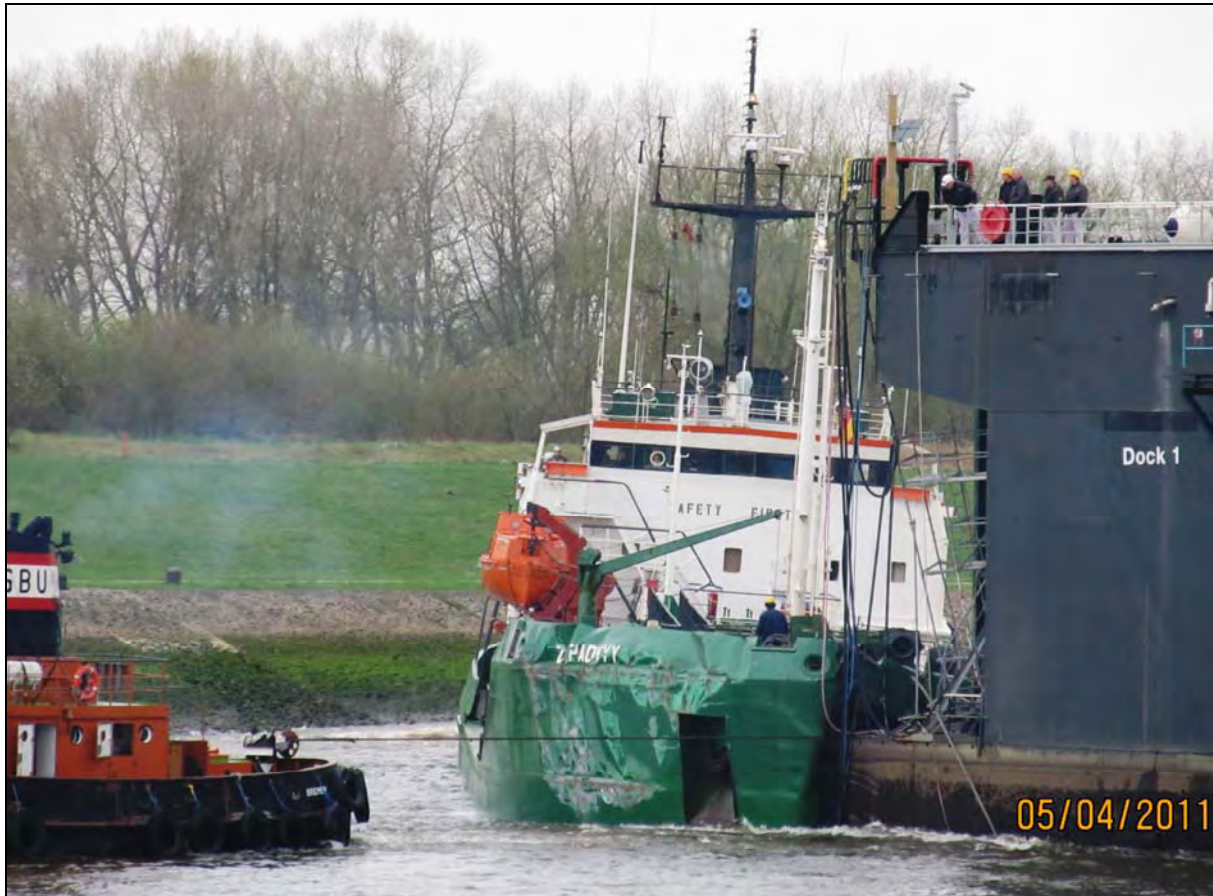
Abbildung 13: In die Stirnseite des Schwimmdocks verkeilt Vorschiff der ZAPADNYI (1)

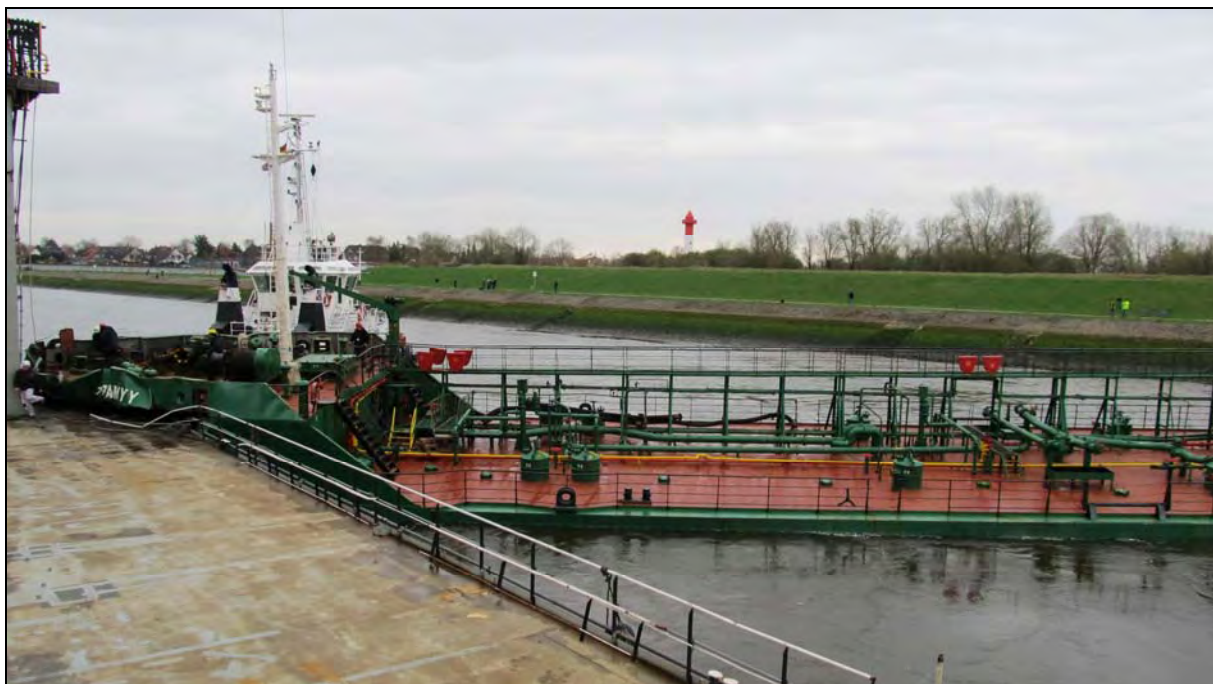
Abbildung 14: In die Stirnseite des Schwimmdocks verkeilt Vorschiff der ZAPADNYI (2)

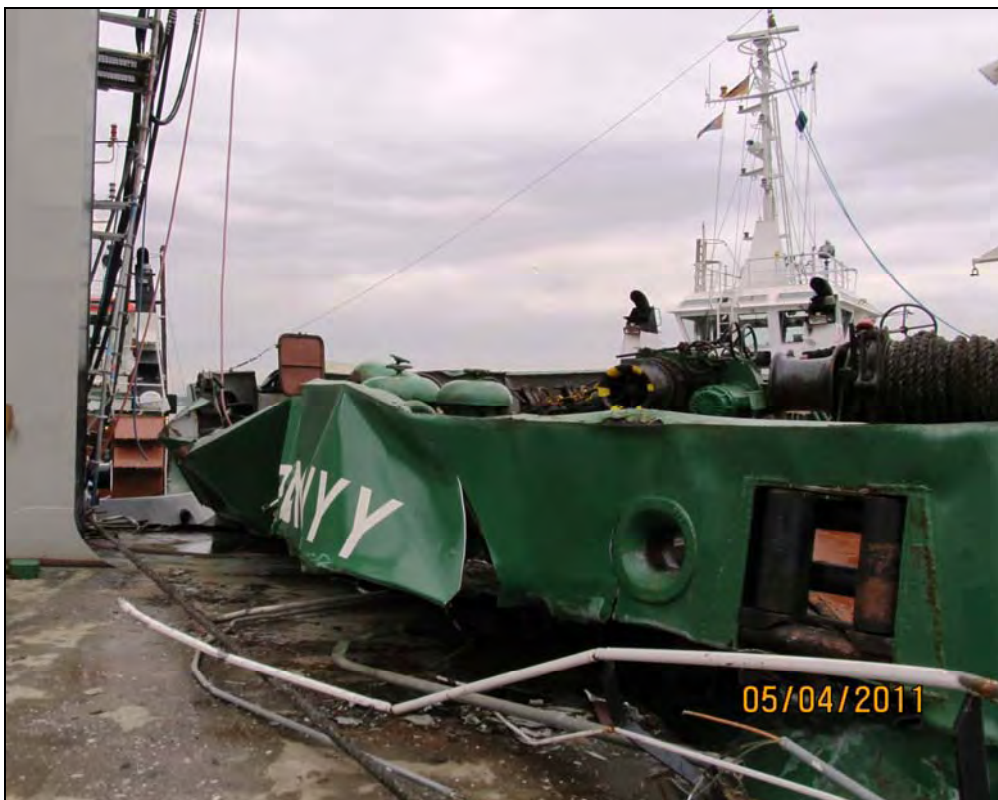
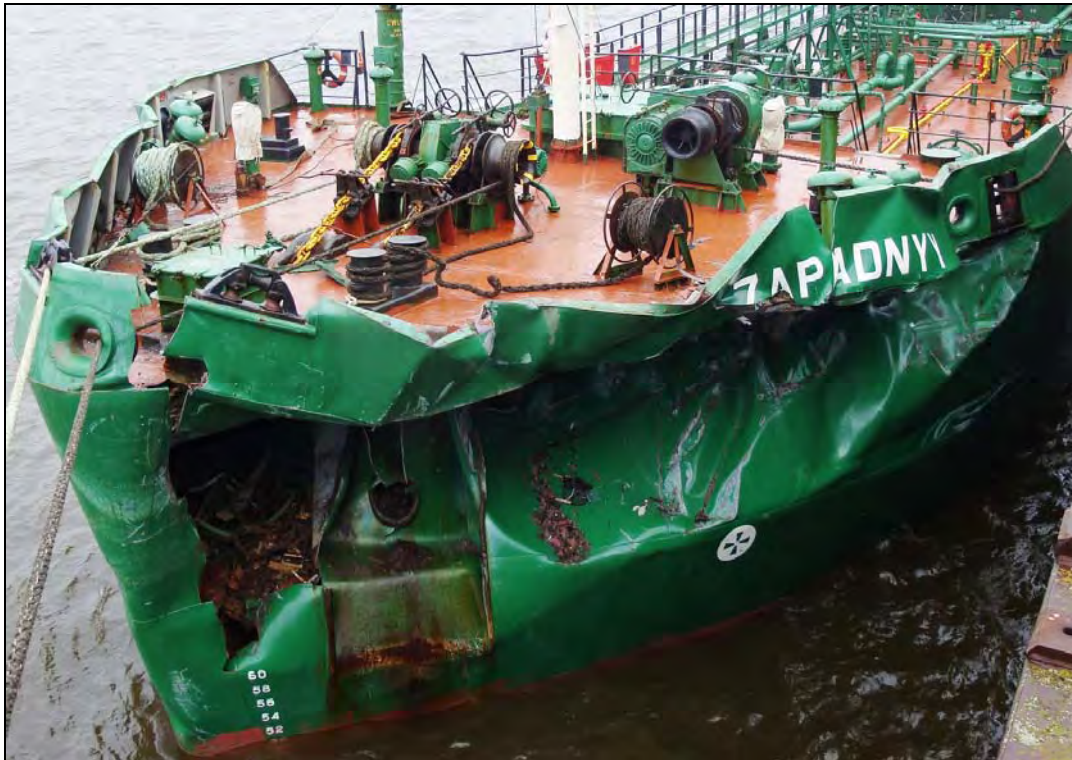
Das Vorschiff der ZAPADNY wurde durch die Kollision mit dem Dock über- und unterhalb der Wasserlinie erheblich beschädigt (vgl. **Abb. 15 f.**). Es kam zu Wassereinbruch, der allerdings die Schwimmfähigkeit des Schiffes nicht signifikant beeinträchtigte.

Abbildung 15: Schaden Vorschiff TMS ZAPADNY (1)

Abbildung 16: Schaden Vorschiff TMS ZAPADNYI (2)

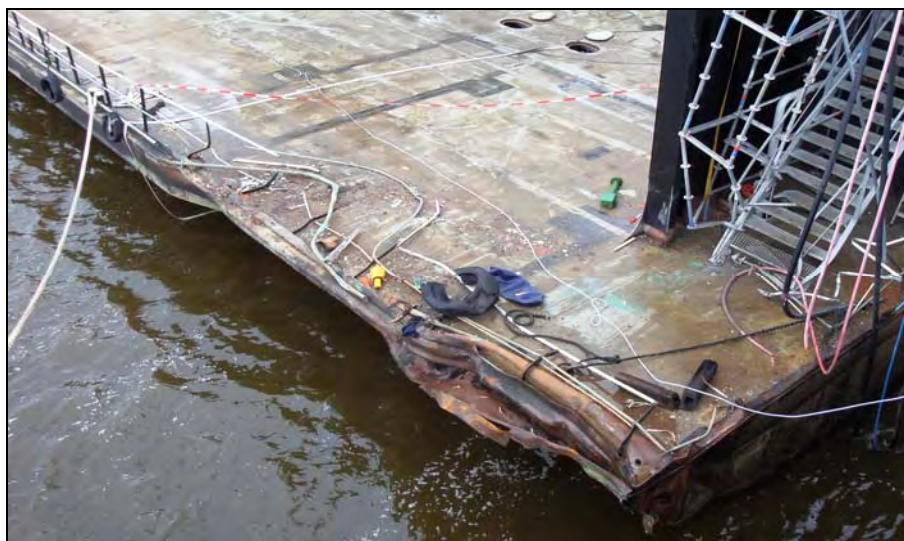
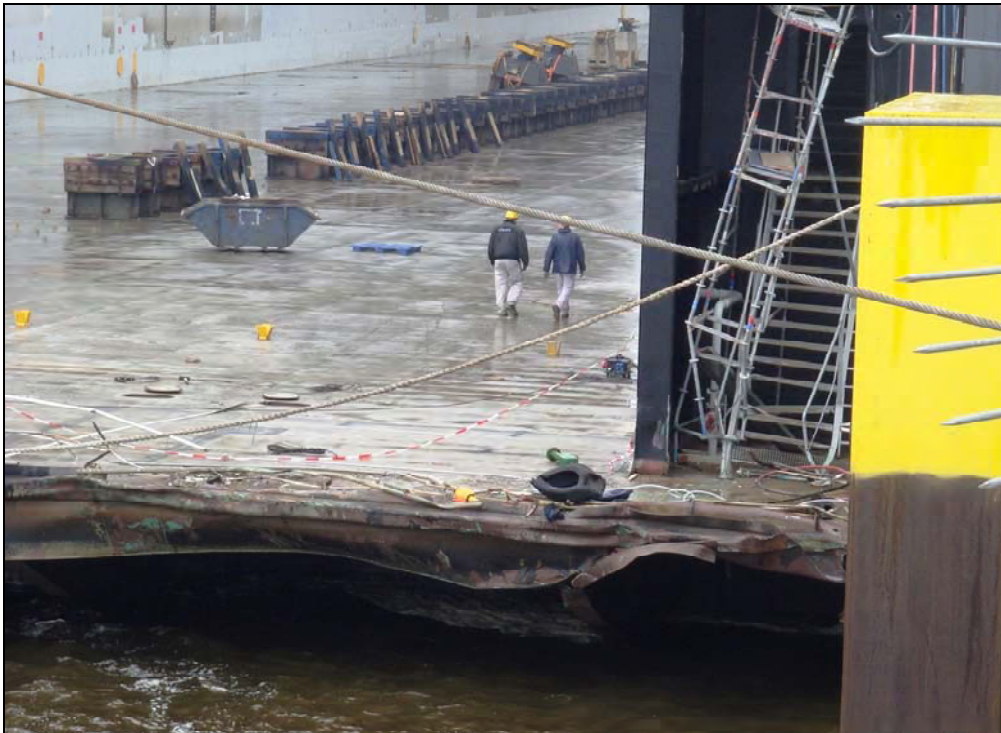
Da sich in dem Dock zum Unfallzeitpunkt kein Schiff befand, beschränkten sich die Sachschäden auf das leere Schwimmdock. Die Schäden am Schwimmkörper des Docks waren verhältnismäßig gering (vgl. **Abb. 17 f.**). Erheblich (für die Einsatzbereitschaft des Docks) waren jedoch die Beschädigungen im Zuge des Abrisses diverser Landanschlüsse (vgl. **Abb. 19 ff.**). In Mitleidenschaft gezogen wurden im Übrigen die diversen Zugänge zum Dock, inklusive einer Übergangsbrücke und ihrer Fundamente

Abbildung 17: Beschädigung Schwimmdock (1)

Abbildung 18: Beschädigung Schwimmdock (2)

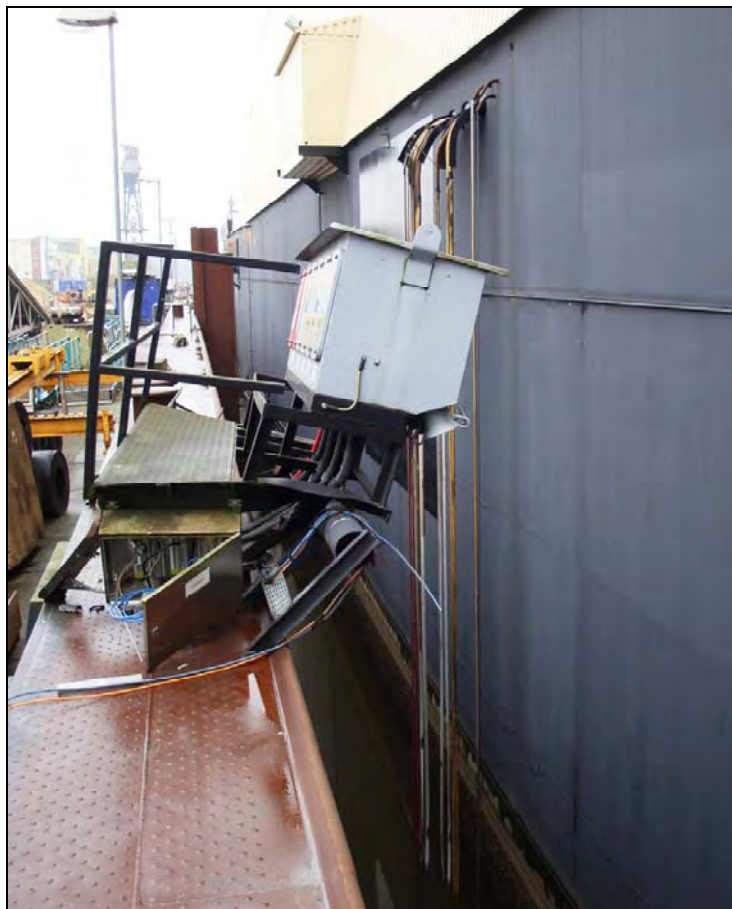
Abbildung 19: Schäden Landanschluss (1)

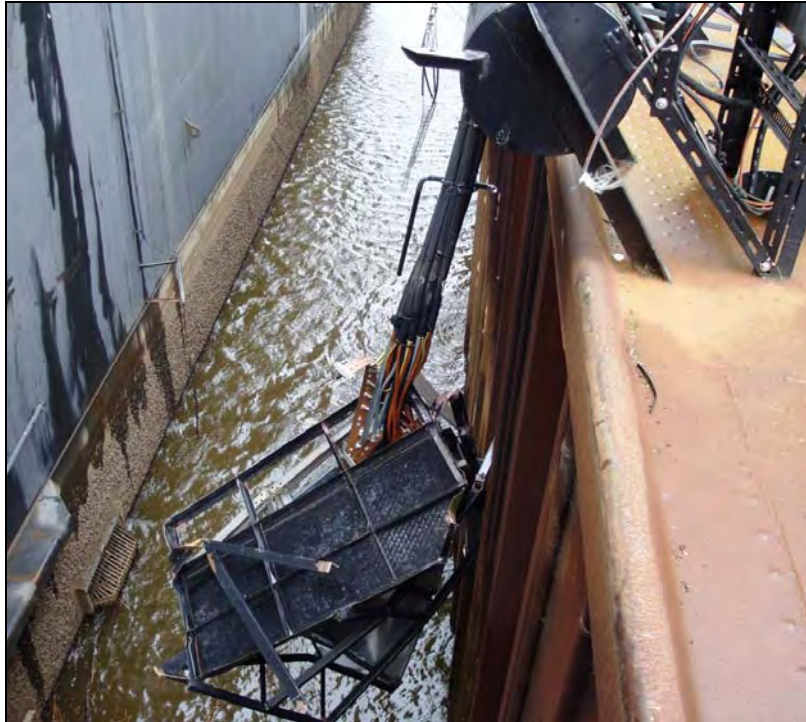
Abbildung 20: Schäden Landanschluss (2)

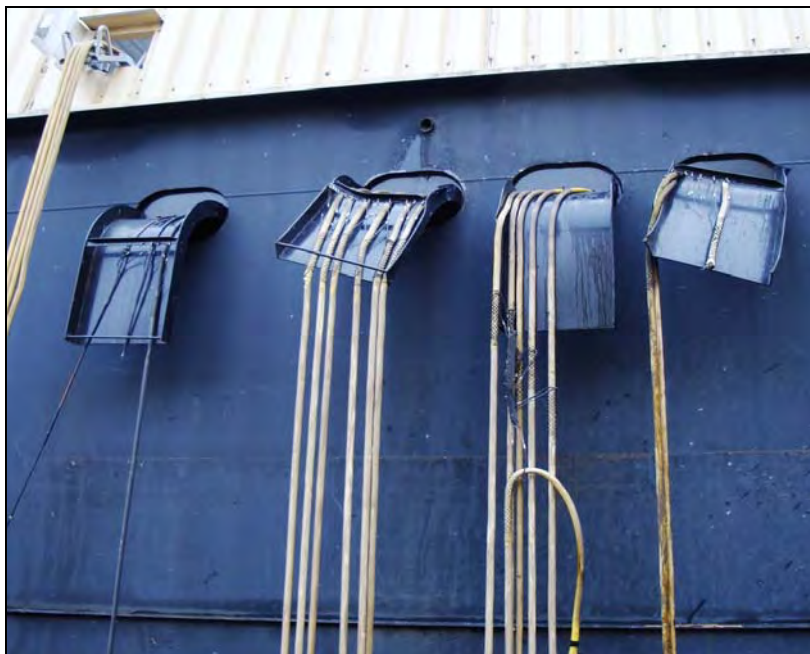
Abbildung 21: Schäden Landanschluss (3)

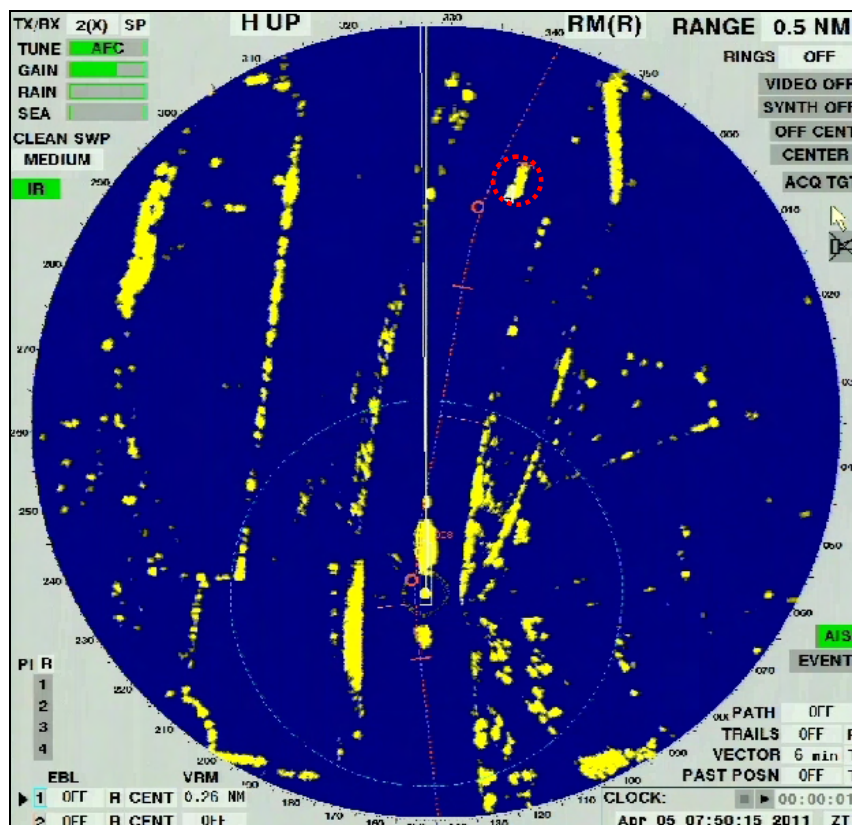
Abbildung 22: Verkehrssituation 07:50:15 Uhr¹²

¹² TMS ZAPADNYJ hier und nachfolgend rot markiert.

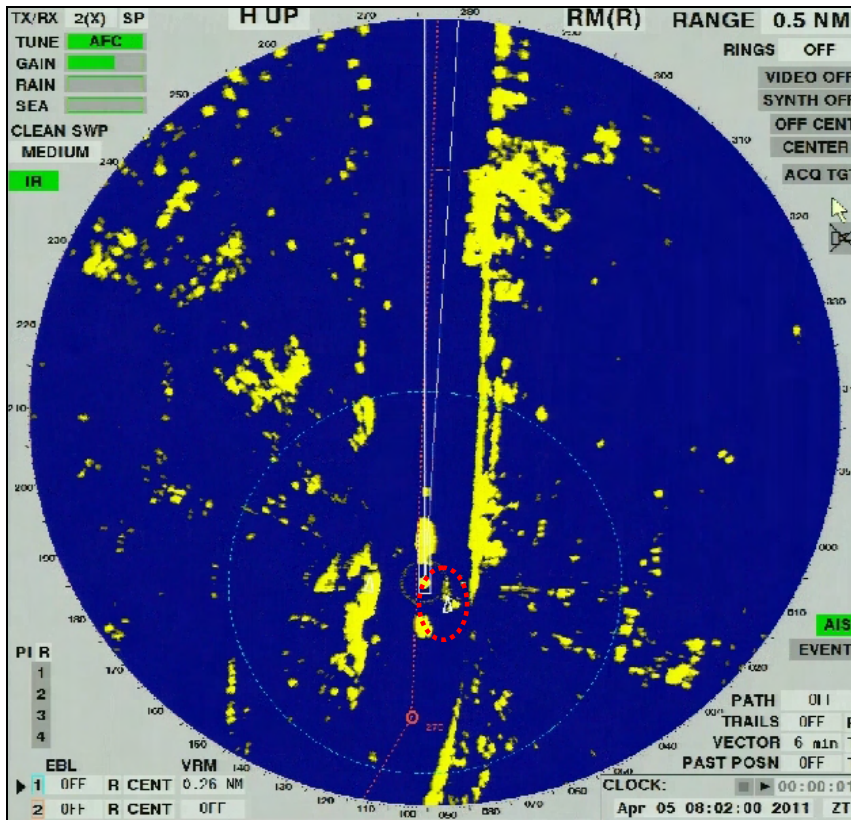
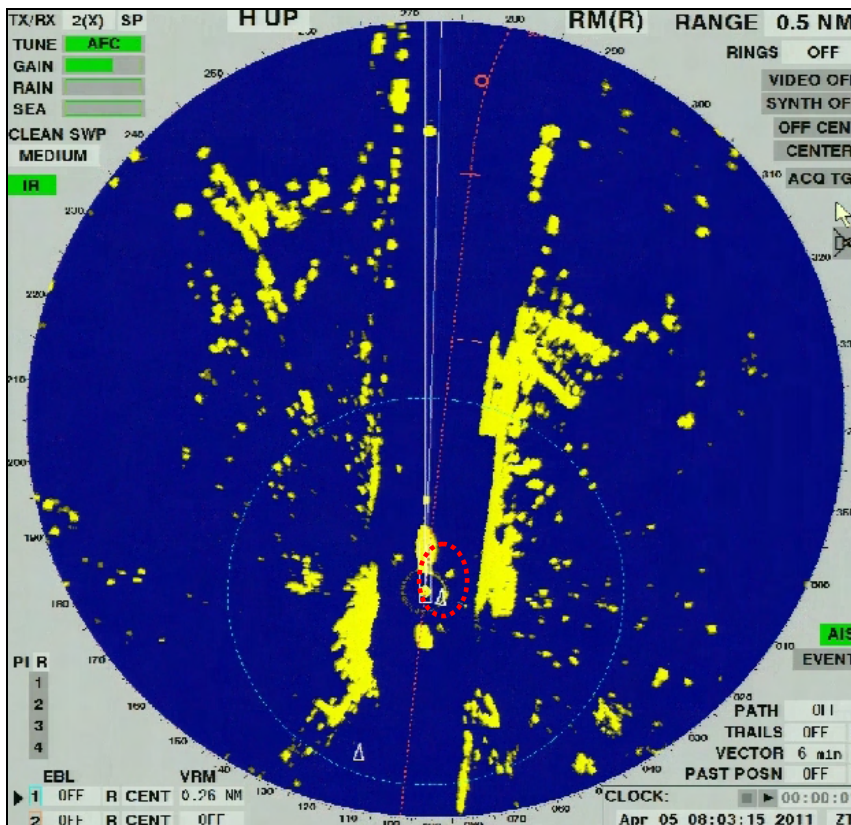
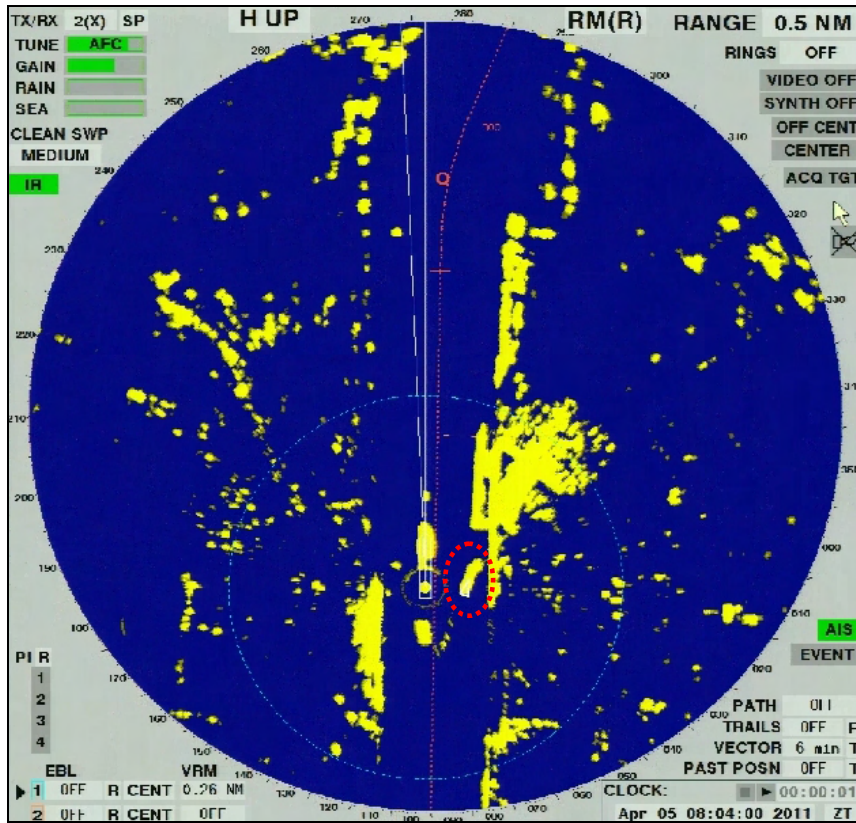
Die ausgewählten Radarbilder belegen die Annäherung der RHONESTERN an die ZAPADNY. Die Darstellung der Radarechos der beiden Fahrzeuge in den **Abbildungen 27, 28 und 29** lässt erahnen, dass der Überholvorgang tatsächlich bereits fast abgeschlossen gewesen sein muss, als plötzlich die ZAPADNY nach Backbord in Richtung RHONESTERN beschleunigt wurde, bevor sie kurz darauf und offenbar unaufhaltsam nach Steuerbord in Richtung Flussufer ausbrach. Bei Beachtung des im Radar erkennbaren Fahrwasserlaufes wird darüber hinaus insbesondere auch sehr deutlich, dass das Überholmanöver im Eingangsbereich zur „Vegesacker Kurve“ eingeleitet und über den Kurvenradius hinweg vollzogen wurde und sich die finale Entwicklung des späteren Unfalls ausgangs der „Vegesacker Kurve“ abzuzeichnen begann.

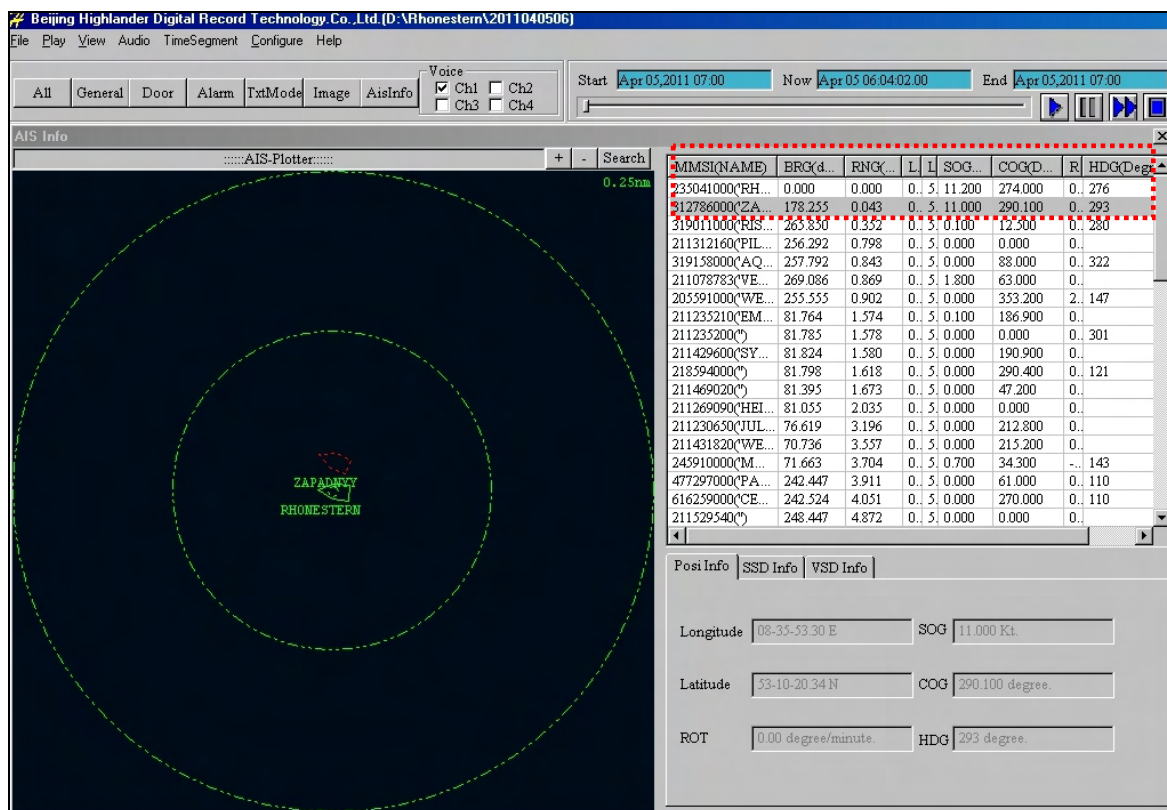
Abbildung 31: AIS-Datenfenster VDR RHONESTERN 08:04:02 Uhr (Beispiel)¹³

¹³ In dem vom Verf. des Berichtes rot markierten Bereich im rechten Teil des Bildbeispiels (so gen. Screenshot) werden für die RHONESTERN (RH) und die ZAPADNAY (ZA) u. a. (und hier ausgewählt) die Distanz zwischen beiden Fahrzeugen (RNG), die Geschwindigkeit über Grund (SOG), der Kurs über Grund (COG) und der Kurs durchs Wasser (HDG = Heading) angezeigt.

Aus dem fraglichen AIS-Fenster konnten auch die sich ändernden Abstände zwischen den beiden Fahrzeugen ausgelesen werden (vgl. RNG = Range-Wert in sm im markierten Bereich der **Abb. 31**). Insoweit ist allerdings zu berücksichtigen, dass diese sich auf die Antennen- bzw. Systempositionen auf den jeweiligen Fahrzeugen beziehen. Je nach Lage und Konstellation dieser Positionen zueinander ergeben sich daher Abstandswerte zwischen den Bordwänden der Fahrzeuge, die deutlich geringer, aber auch deutlich größer sein können als die angezeigten „RNG-Werte“. Trotzdem wurden die „RNG-Werte“ in die nachfolgende Tabelle mit aufgenommen, da sie auch ohne eine „Beschickung“ Anhaltspunkte für die Annäherung, Entfernung und erneute Annäherung der Fahrzeuge liefern.
