Untersuchungsbericht 15/13

Schwerer Seeunfall

**Kollision des MS CORAL ACE
mit dem MS LISA SCHULTE
auf der Neue Weser Nord-Reede
am 31. Januar 2013**

2. Oktober 2014

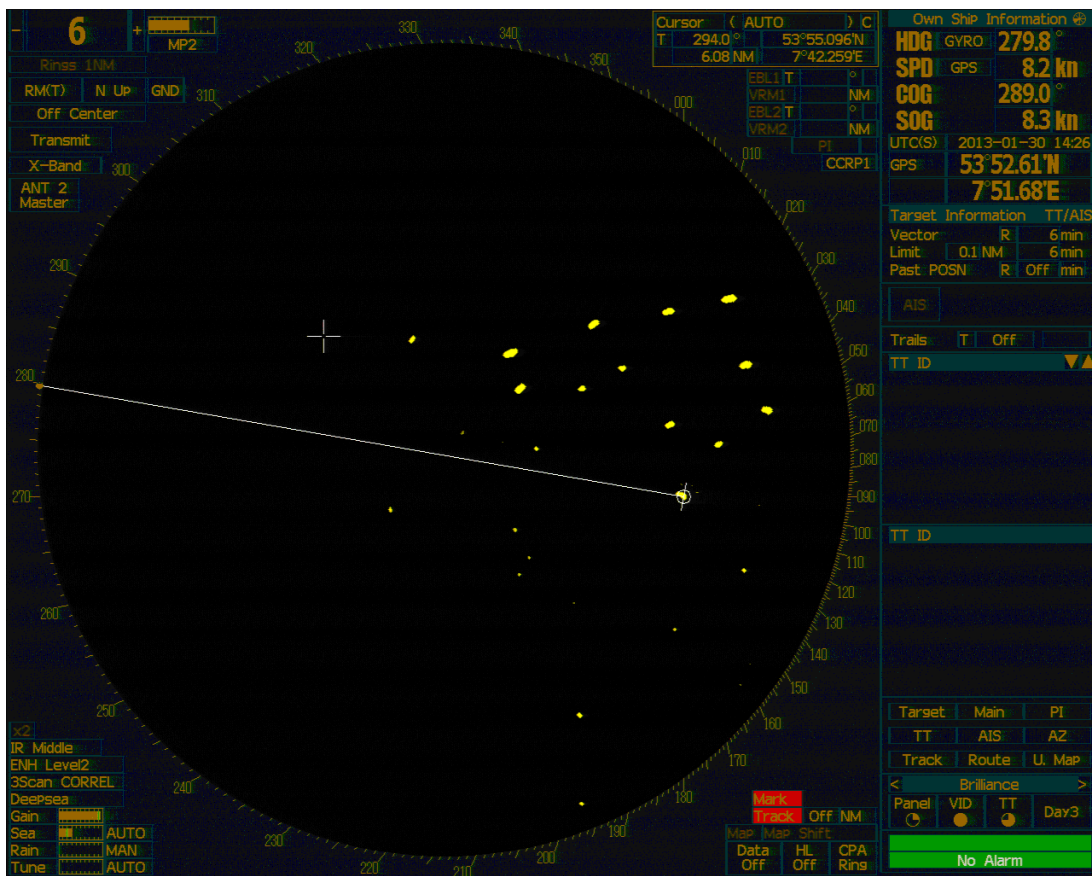
Abbildung 4: Radarbild der CORAL ACE von 15:10:11 Uhr

Gegen 11:00 Uhr am 30. Januar 2013 verließ die CORAL ACE den Hafen von Nordenham, wo sie ihre Ladung (Kohle) gelöscht hatte, und steuerte die Neue Weser Nord-Reede an. Die CORAL ACE fuhr in Ballast mit ca. 13.750 m³ Ballastwasser an Bord, verteilt auf alle Ballasttanks mit Ausnahme des Tanks Nr. 3, der leer war. Das Schiff wurde zunächst durch einen Hafenslotsen und ab 11:45 Uhr durch einen Seelotsen beraten. Im Bereich der Deutschen Bucht nahm der Wind ab Mittag zu und wehte meist stark bis stürmisch aus Südwest. Auf der Reede sowie östlich davon lagen bereits zahlreiche Auflieger vor Anker (vgl. Abbildung 4; die auf den Radarbildern der CORAL ACE ausgewiesene Zeit weicht von der tatsächlichen Zeit erheblich ab und ist insoweit unmaßgeblich; vgl. hierzu Ziffer 3.5.5).

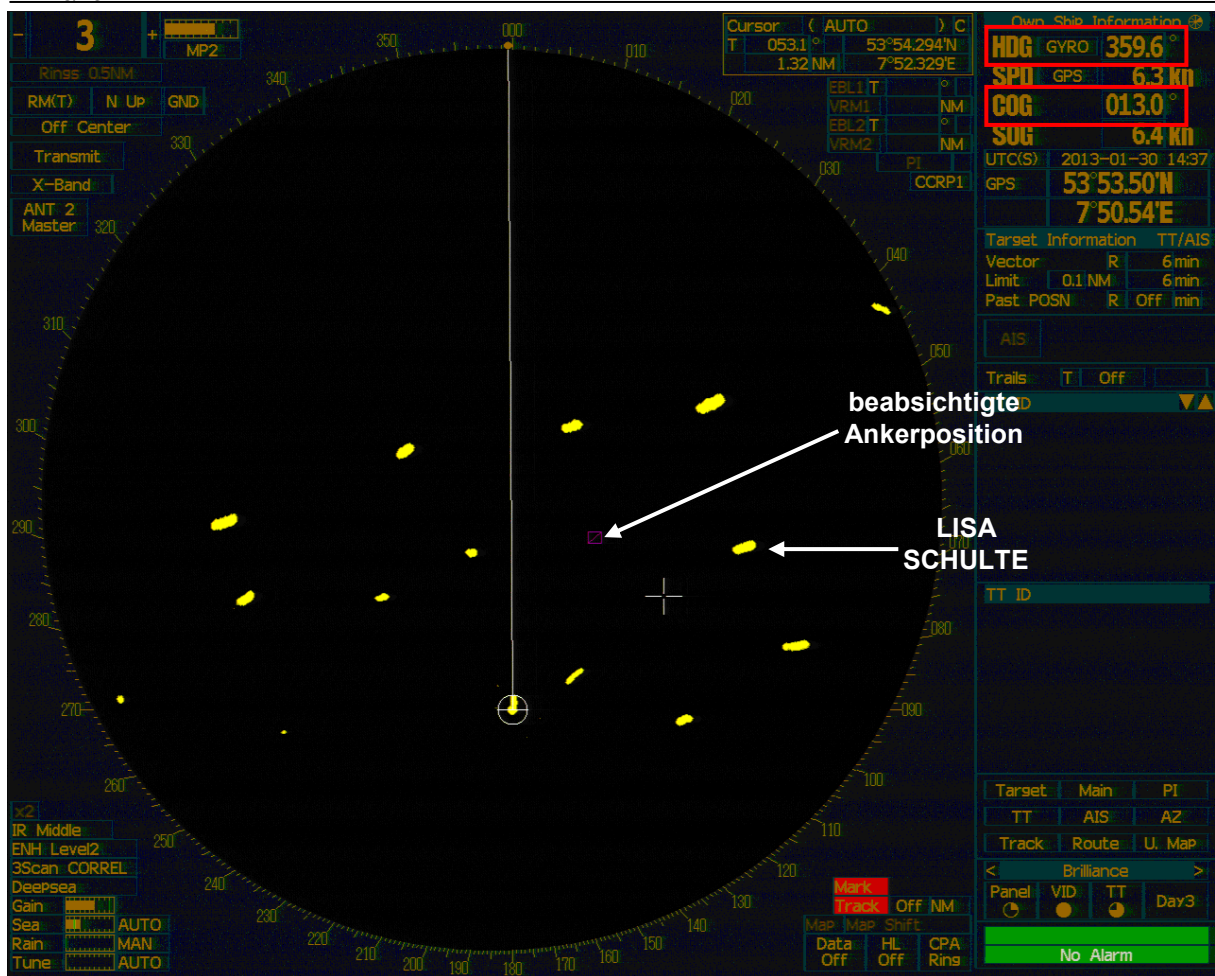
Abbildung 5: Radarbild der CORAL ACE von 15:21:56 Uhr

Um 15:12 Uhr ging der Seelotse kurz vor der Reede von Bord. Die Brücke war mit dem Kapitän und dem 2. Nautischen Offizier besetzt. Ab 15:19 Uhr wurde die CORAL ACE durch Seegang, Wind und Strömung deutlich nach Osten versetzt, was ein entsprechendes Gegensteuern erforderte. Die Schiffsführung hatte sich dazu entschlossen, auf nördlichem Kurs mittig in das Feld der Ankerlieger zu fahren und dort etwa auf Position der Anker-Radarmarkierung zu ankern (vgl. Abbildung 5).

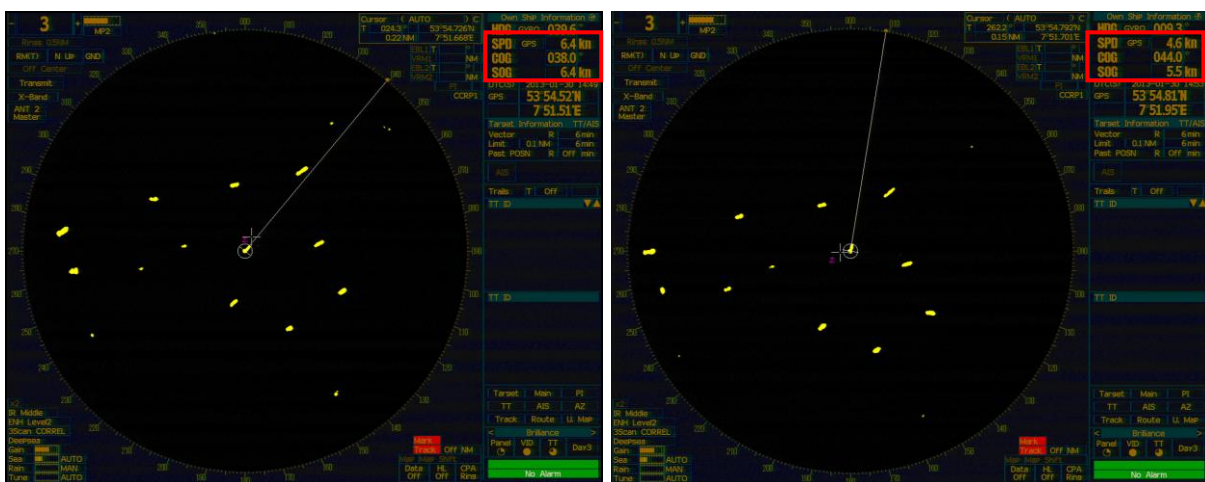
Abbildung 6: Radarbilder der CORAL ACE von 15:33:11 Uhr und 15:37:11 Uhr

Bis zum Erreichen der geplanten Ankerposition behielt die CORAL ACE die Geschwindigkeit von 6,4 kn, danach erst wurde die Fahrt reduziert.

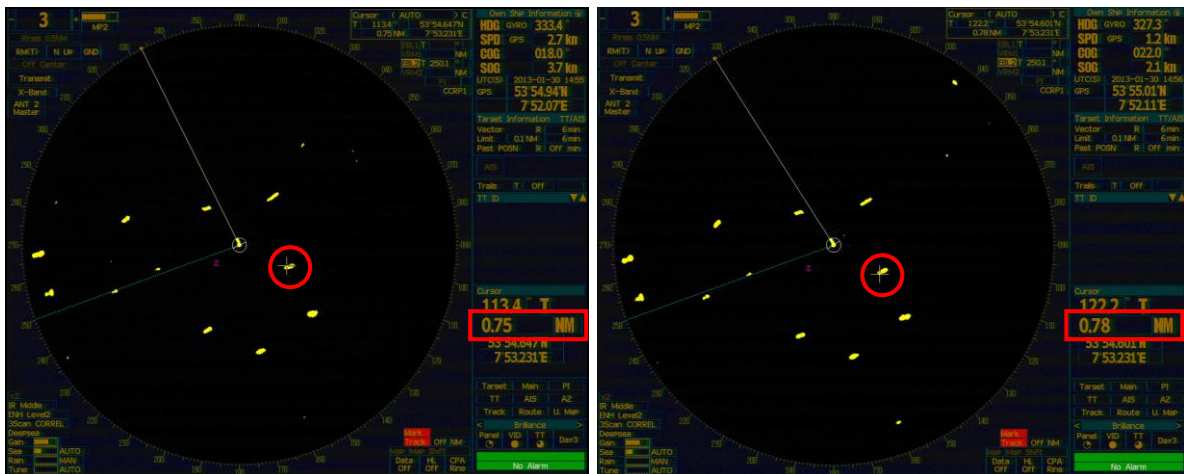
Abbildung 7: Radarbilder der CORAL ACE von 15:39:11 Uhr und 15:40:41 Uhr

Anschließend wurde ein Backbord-Drehmanöver eingeleitet, bei dem der Abstand zur LISA SCHULTE auf dem Radar kontrolliert wurde (vgl. Abbildung 7). Die LISA SCHULTE lag bereits seit mehreren Tagen auf Reede.

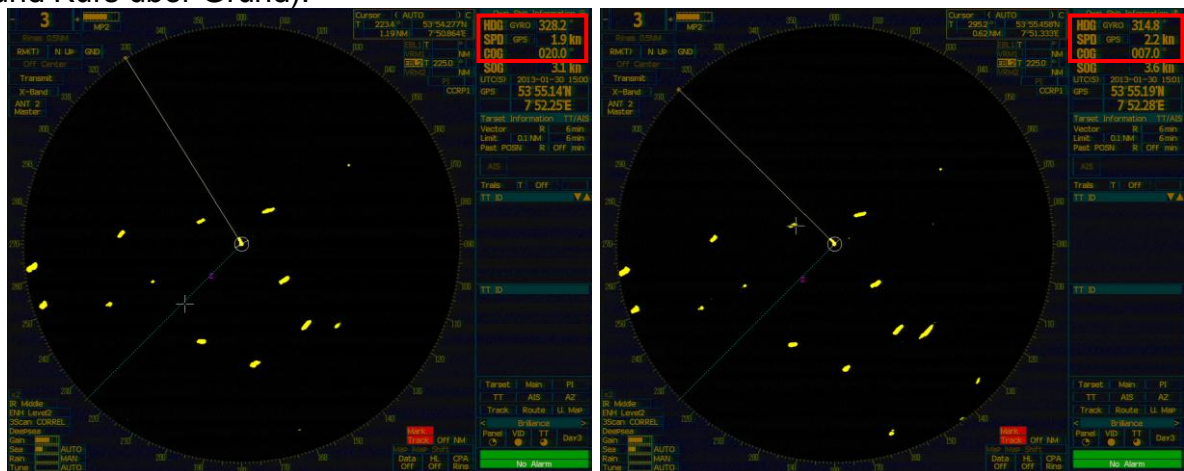
Abbildung 8: Radarbilder der CORAL ACE von 15:44:41 Uhr und 15:45:26 Uhr

Während des Drehmanövers stand die CORAL ACE unter starkem Einfluss von Wind und Seegang, wie aus den Radar-Kursaufzeichnungen hervorgeht (vgl. Abbildung 8 mit Kursabweichungen von z.T. über 50° zwischen gesteuertem Kurs und Kurs über Grund).

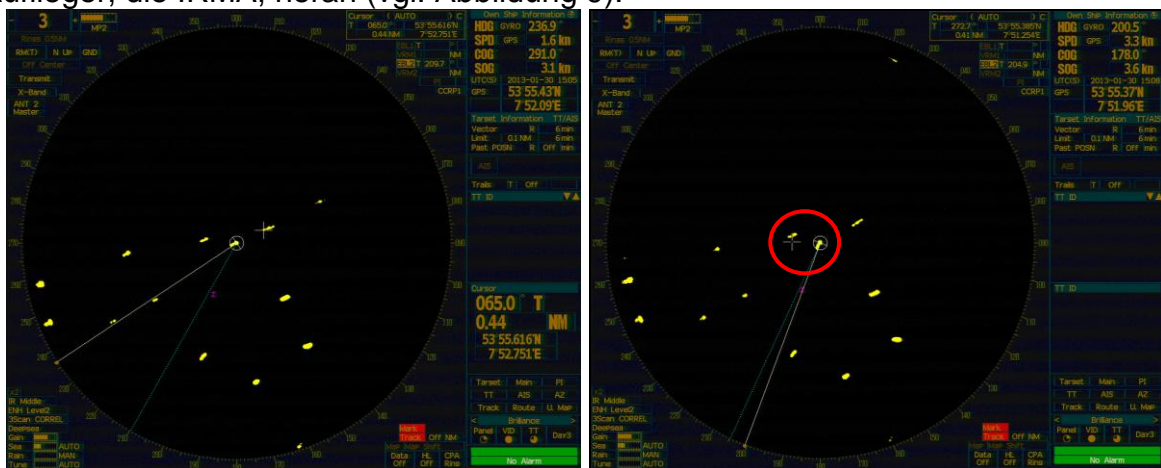
Abbildung 9: Radarbilder der CORAL ACE von 15:49:56 Uhr und 15:52:26 Uhr

Das Manöver brachte die CORAL ACE bis auf ca. 2 kbl Abstand an einen anderen Auflieger, die IRMA, heran (vgl. Abbildung 9).

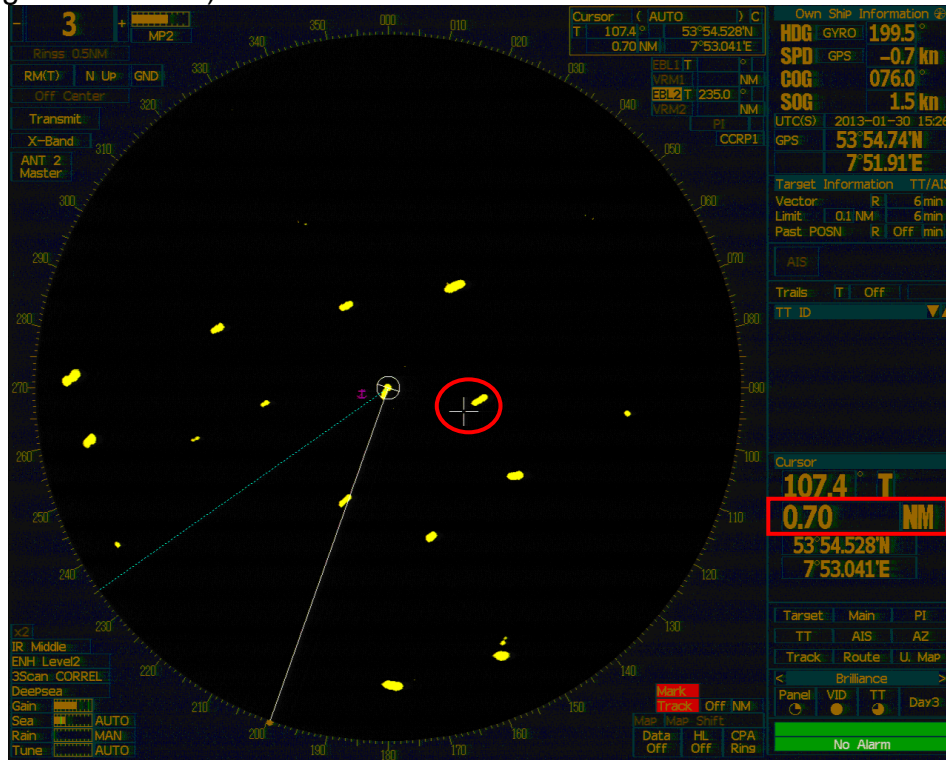
Abbildung 10: Radarbild der CORAL ACE von 16:10:11 Uhr

Um 16:00 Uhr wurden acht Schängel des Steuerbord-Ankers ausgebracht. Die Windstärke betrug zu diesem Zeitpunkt dem Brückentagebuch zufolge 6 Bft. Die CORAL ACE ankerte in 7 kbl Entfernung zur östlich ankernden LISA SCHULTE (vgl. Abbildungen 10 und 11).

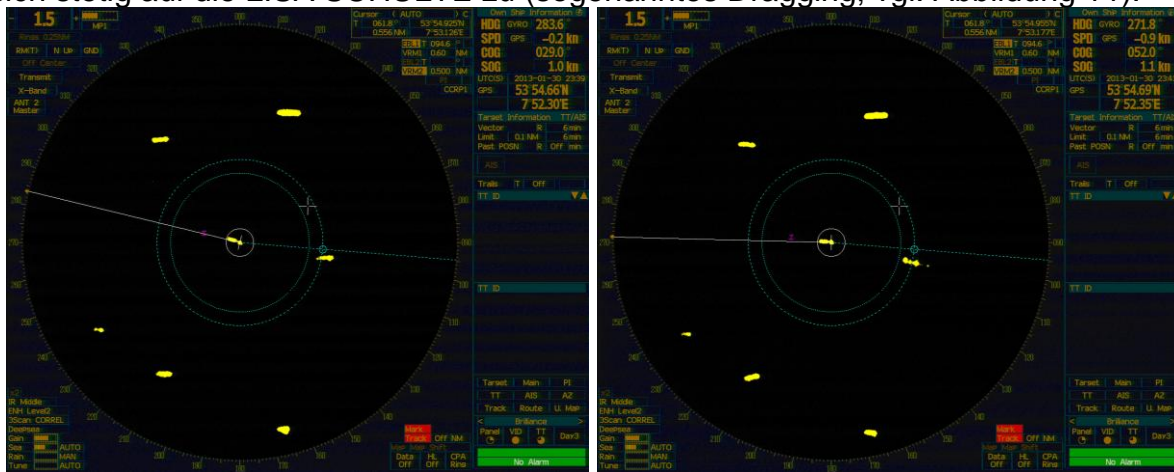
Abbildung 11: Radarbilder der CORAL ACE von 00:23:11 Uhr und 00:25:11 Uhr

In der Nacht zum 31. Januar 2013 wurden im Bereich der Reede Böen zwischen 41 und 54 kn registriert, was 9 bis 10 Bft entspricht. Die signifikante Wellenhöhe lag bei 4 und 5 m, wobei einzelne Wellen auch 7 m erreicht haben können. Die CORAL ACE rollte stark. Ab 00:23 Uhr hielt der Anker nicht mehr, und die CORAL ACE bewegte sich stetig auf die LISA SCHULTE zu (sogenanntes Dragging; vgl. Abbildung 11).

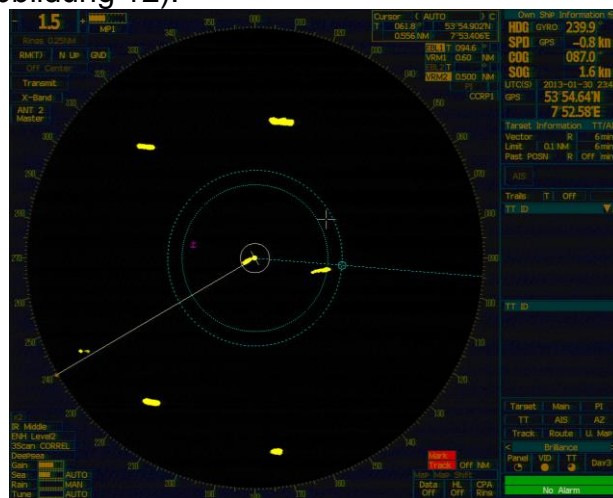
Abbildung 12: Radarbild der CORAL ACE von 00:29:58 Uhr

Der Wachoffizier der CORAL ACE bemerkte das Dragging um 00:30 Uhr, als sich der Radarschatten der LISA SCHULTE bereits in den inneren Entfernungsmessring bewegt hatte (vgl. Abbildung 12).

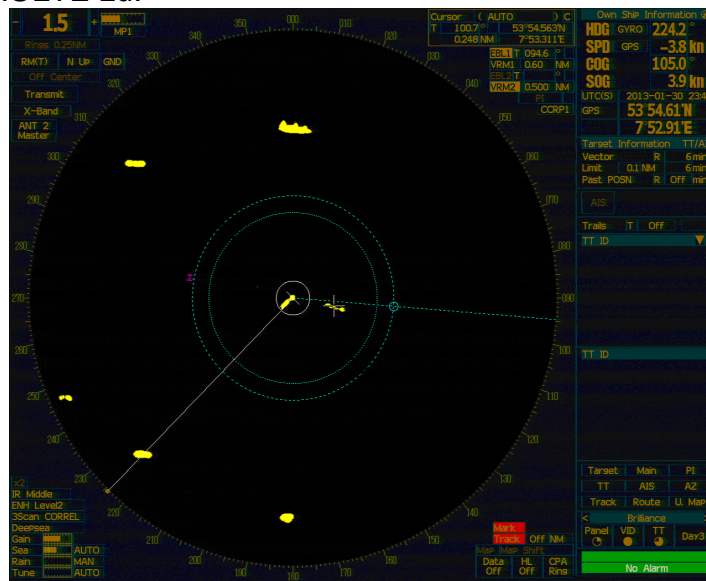
Abbildung 13: Radarbild der CORAL ACE von 00:33:41 Uhr

Die CORAL ACE machte knapp 1 kn Fahrt achteraus auf die LISA SCHULTE zu. Auf der Brücke der CORAL ACE wurden zunächst keine Gegenmaßnahmen eingeleitet. Der Wachoffizier der LISA SCHULTE hatte ebenfalls bemerkt, dass der Anker der CORAL ACE das Schiff nicht mehr auf Position hielt, und rief um 00:32:08 Uhr deren Wachoffizier über UKW-Kanäle 2 und 8. Eine Reaktion blieb aus. Um 00:32:57 Uhr rief die LISA SCHULTE erneut die CORAL ACE. Nach einer Pause antwortete der Wachoffizier der CORAL ACE auf den Ruf und sagte zu, die Maschine starten zu lassen. Auf der LISA SCHULTE wurde der Kapitän über die Annäherung und die Kontaktaufnahme informiert. Der Abstand zwischen beiden Schiffen hatte sich zu diesem Zeitpunkt bereits auf 3 kbl verringert (vgl. Abbildung 13). Die CORAL ACE lag parallel zur See sowie ca. 90° zum Wind und rollte stark. Sie trieb mit knapp 4 kn auf die LISA SCHULTE zu.

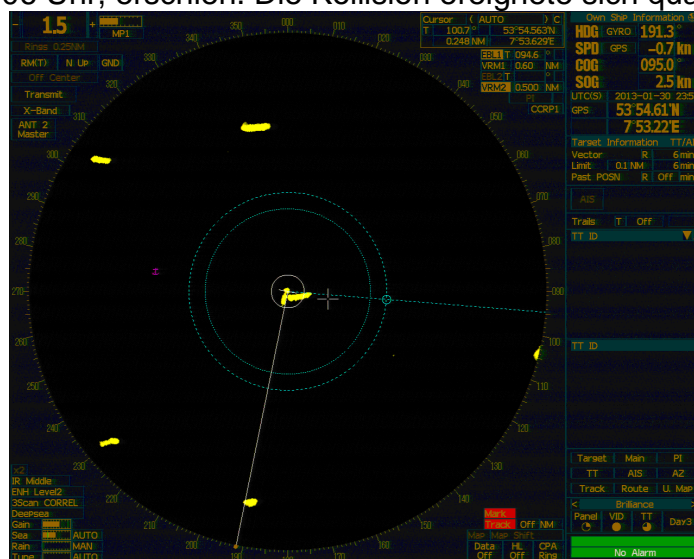
Abbildung 14: Radarbild der CORAL ACE von 00:37:11 Uhr - Kollisionszeitpunkt

Der Wachoffizier der CORAL ACE orderte um 00:34:36 Uhr die Maschine auf Stand-by. Der 1. Ingenieur und ein Motormann (Oiler) hatten Maschinenwache. Um 00:36:25 Uhr wurde der Kapitän auf die Brücke gerufen, wo er eine halbe Minute später, um 00:37:06 Uhr, erschien. Die Kollision ereignete sich quasi zeitgleich.

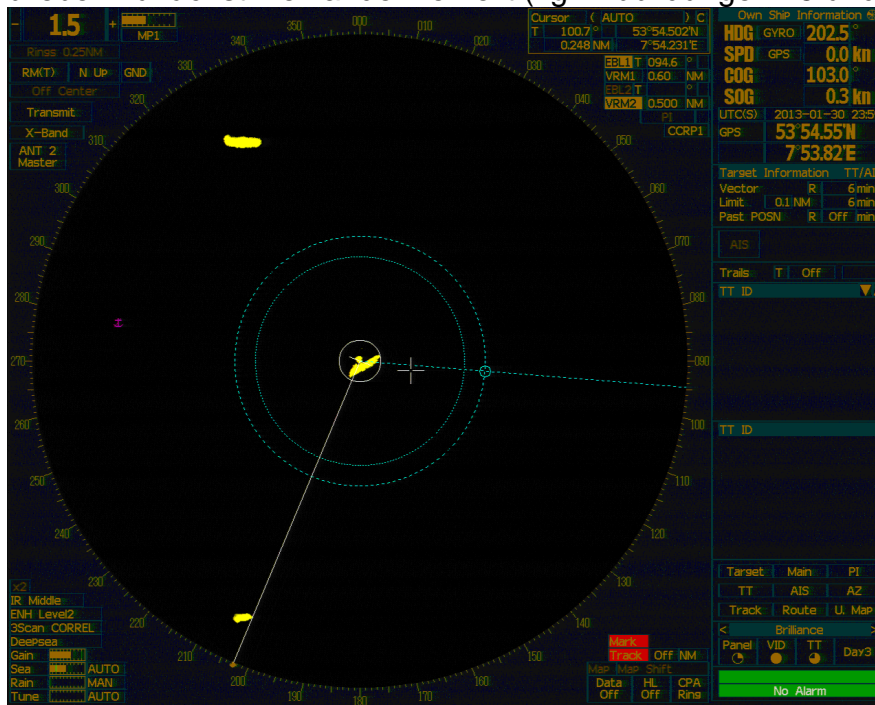
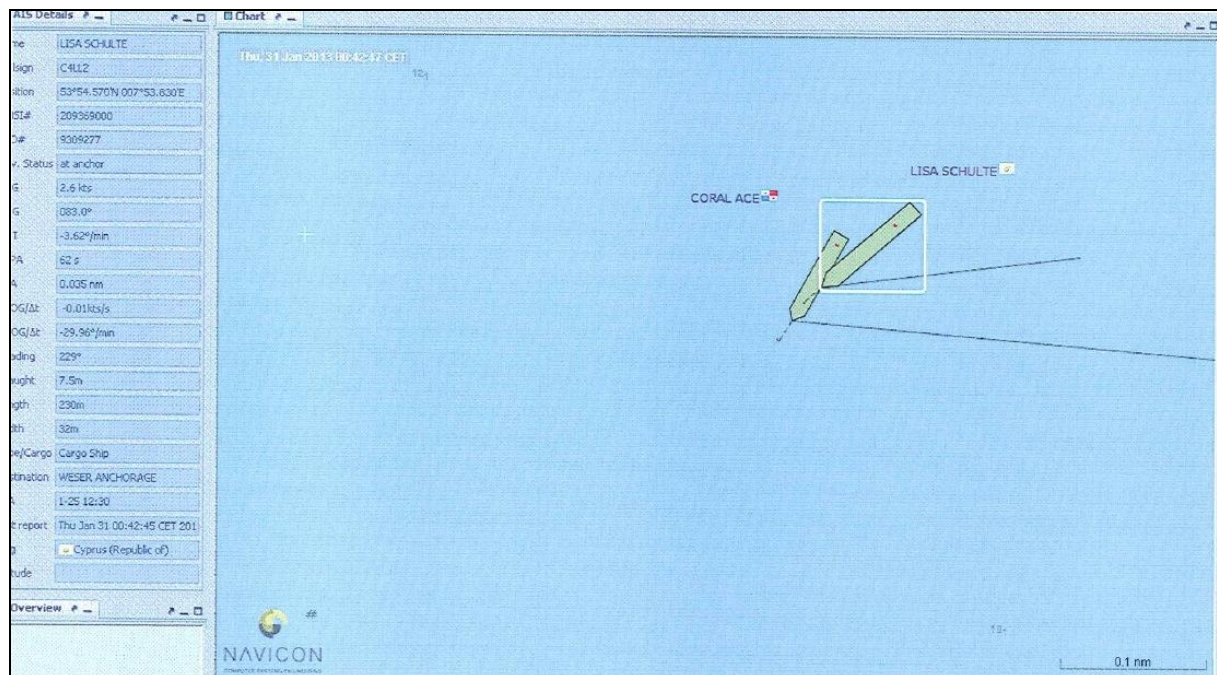
Durch die Kollision kam es auf beiden Schiffen zum Wassereinbruch. Die Backbordseite der CORAL ACE hatte sich in den Bug der LISA SCHULTE gedrückt. Die Schiffe blieben zunächst ineinander verkeilt (vgl. Abbildungen 15 und 16).

Abbildung 15: Radarbild der CORAL ACE von 00:43:56 Uhr

Abbildung 16: AIS-Plot des Maritimen Sicherheitszentrums Cuxhaven von 00:42:45 Uhr

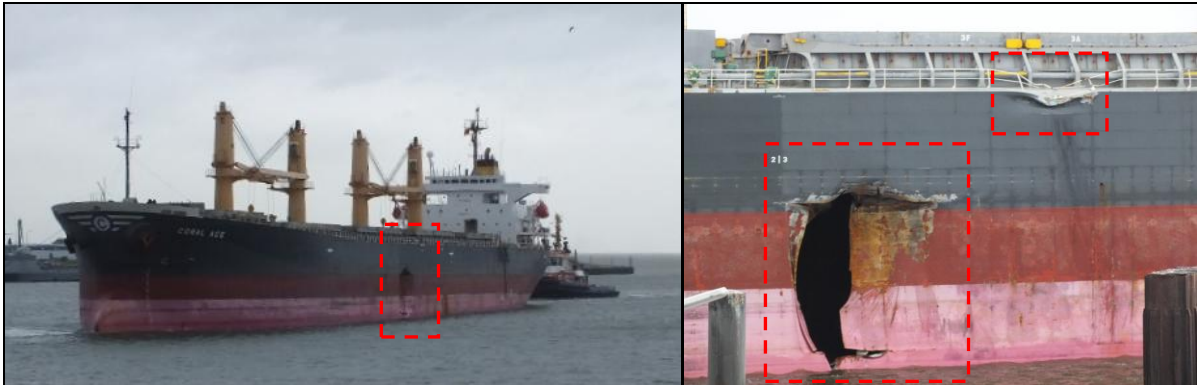
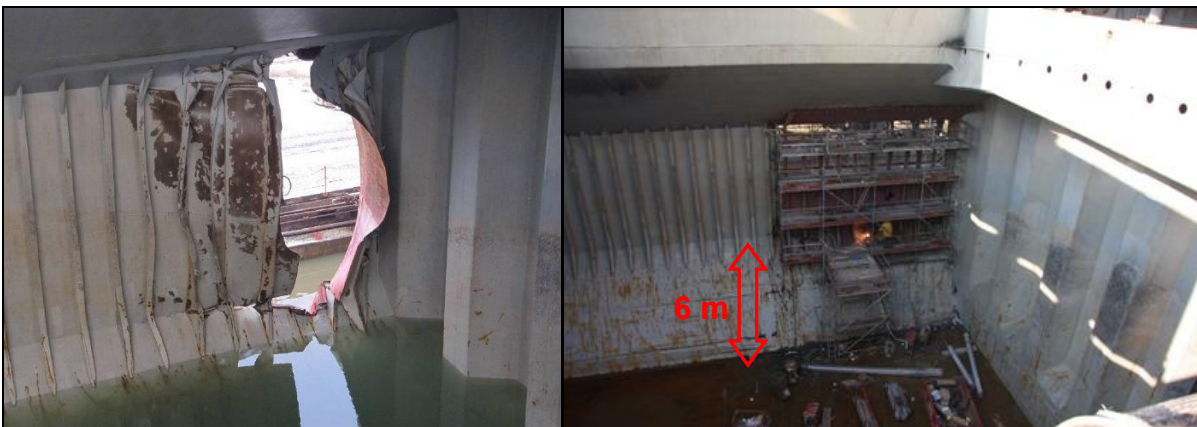
Der Wulstbug der LISA SCHULTE hatte bei der CORAL ACE ein 4 x 10 m großes Loch in die Außenhaut der Backbordseite auf Höhe des Laderaums Nr. 3 gerissen (vgl. Abbildungen 17 und 18). Der Laderaum lief bis zu einer Höhe von 6 m mit Wasser voll.

Abbildung 17: Schäden an der Backbordseite der CORAL ACE

Abbildung 18: Beschädigter Laderraum Nr. 3

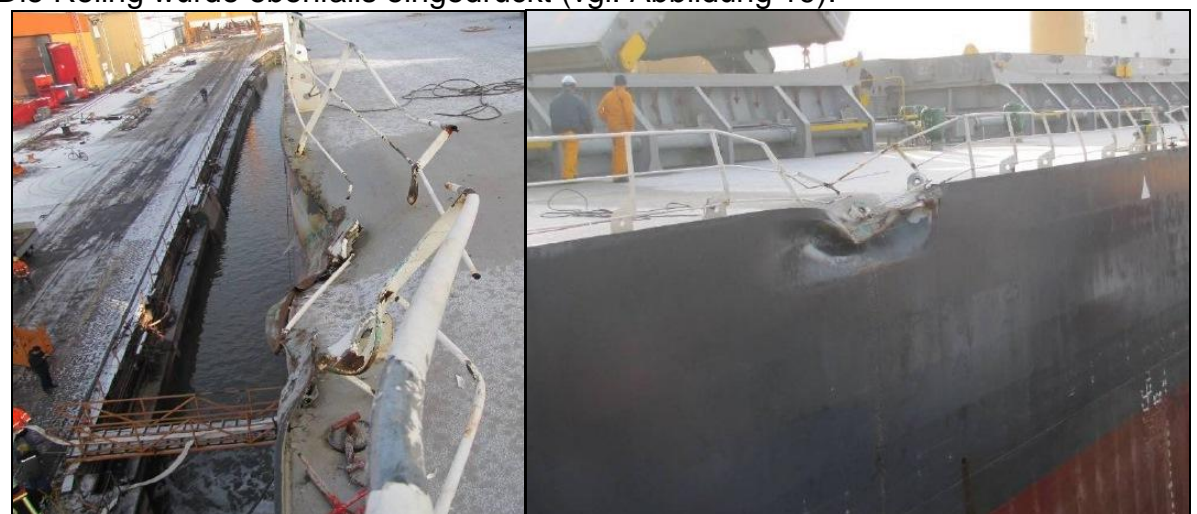
Abbildung 19: Eingedrückte Reling

Die Reling wurde ebenfalls eingedrückt (vgl. Abbildung 19).

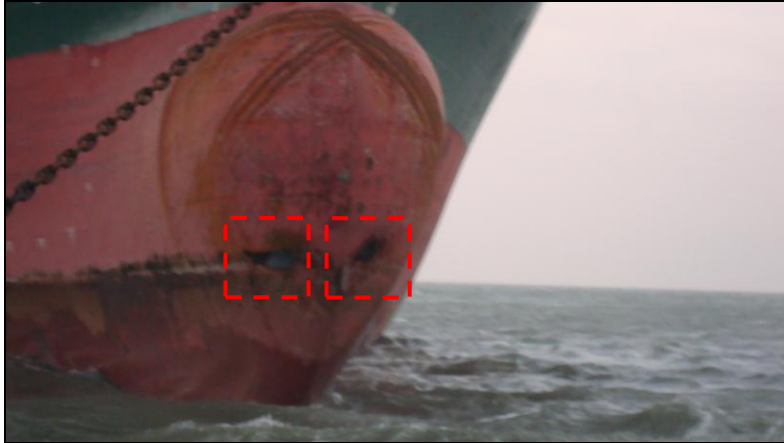
Abbildung 20: Beschädigter Wulstbug der LISA SCHULTE

Bei der Kollision wurde der Wulstbug der LISA SCHULTE an zwei Stellen seitlich eingerissen und darüber hinaus stark verformt (vgl. Abbildung 20). Auf Höhe des Hauptdecks kam es ebenfalls zu einer Verformung der Außenhaut.

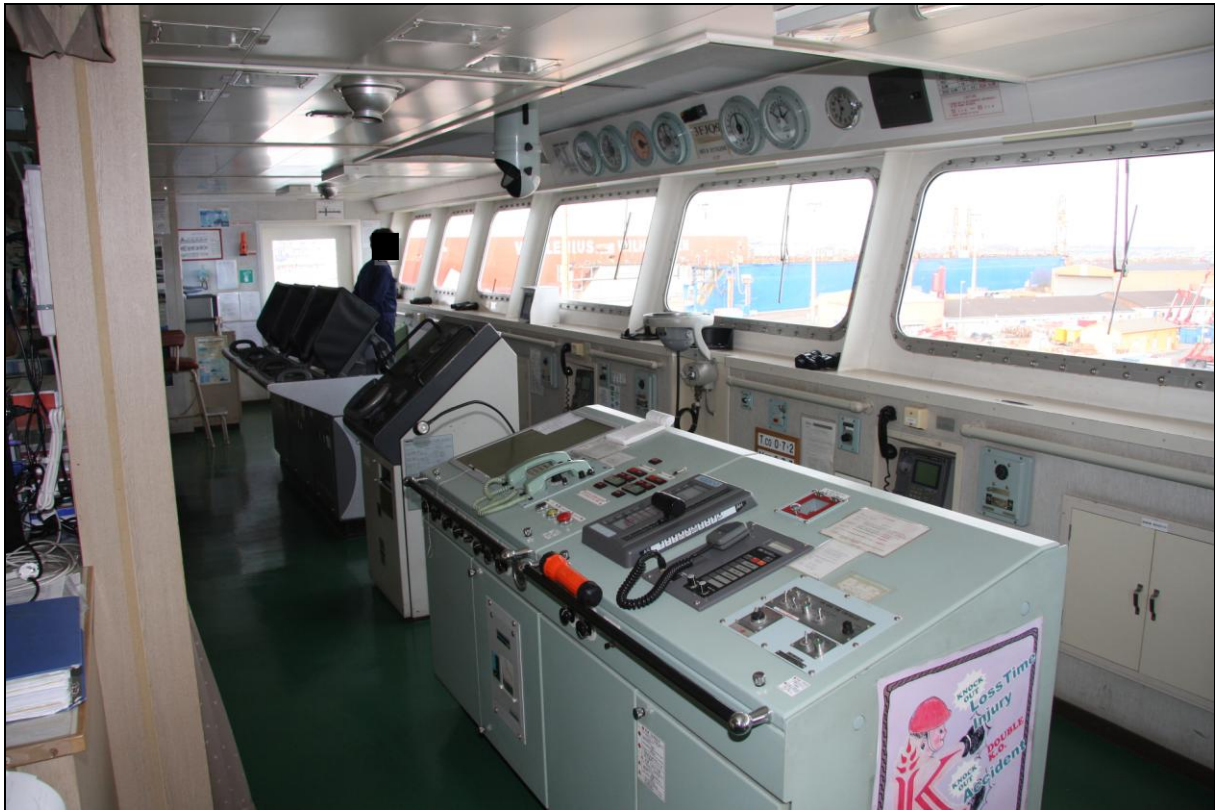
Abbildung 21: Brückenhaus der CORAL ACE

Zunächst wurde die Brücke der CORAL ACE besichtigt (vgl. Abbildungen 21 bis 24).

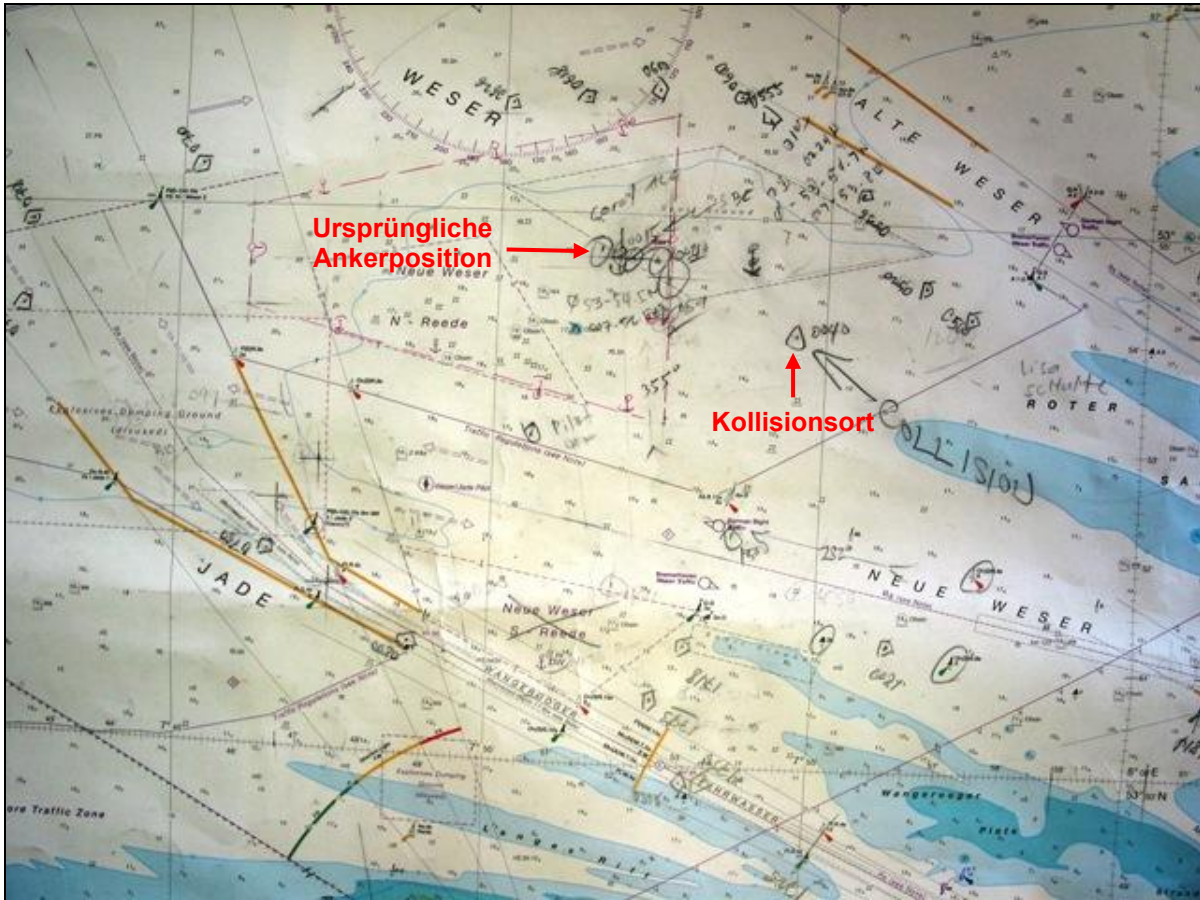
Abbildung 25: Auszug aus Seekarte 3617 mit eingetragenen Schiffspositionen

Navigiert wurde anhand der amtlichen BSH-Seekarte 3617 – Mündungen der Jade und Weser – auf aktuellem Berichtigungsstand (vgl. Abbildung 25).

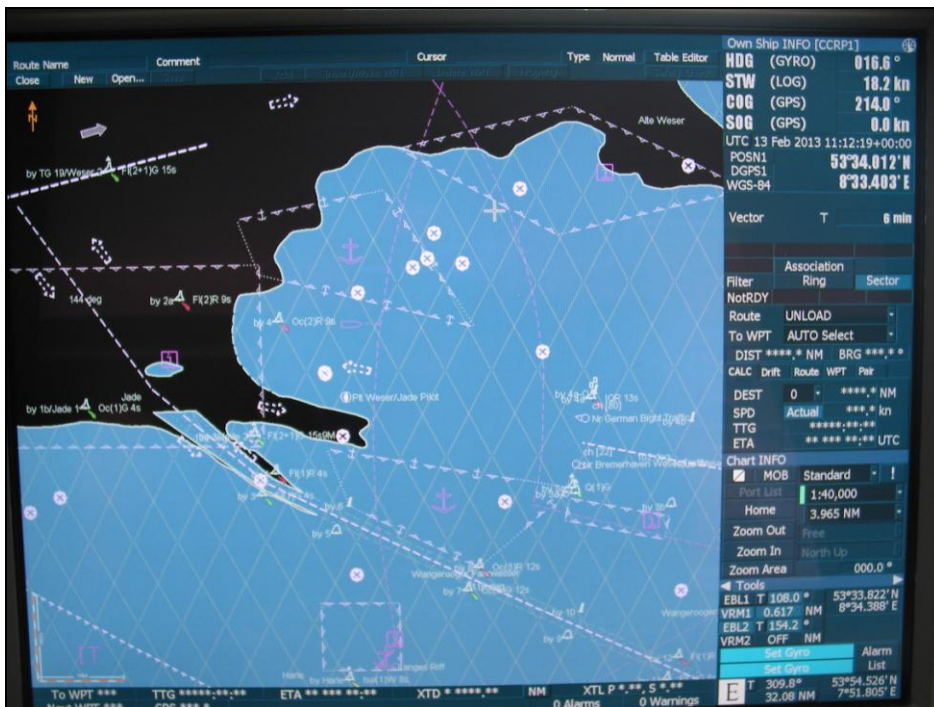
Abbildung 26: ECS-Ansicht vom Besichtigungstag 13. Februar 2013

Die zu Referenzzwecken herangezogene elektronische Seekarte war zwar funktionsfähig (vgl. Abbildung 26), aber es bestand keine Möglichkeit, Daten zu speichern.

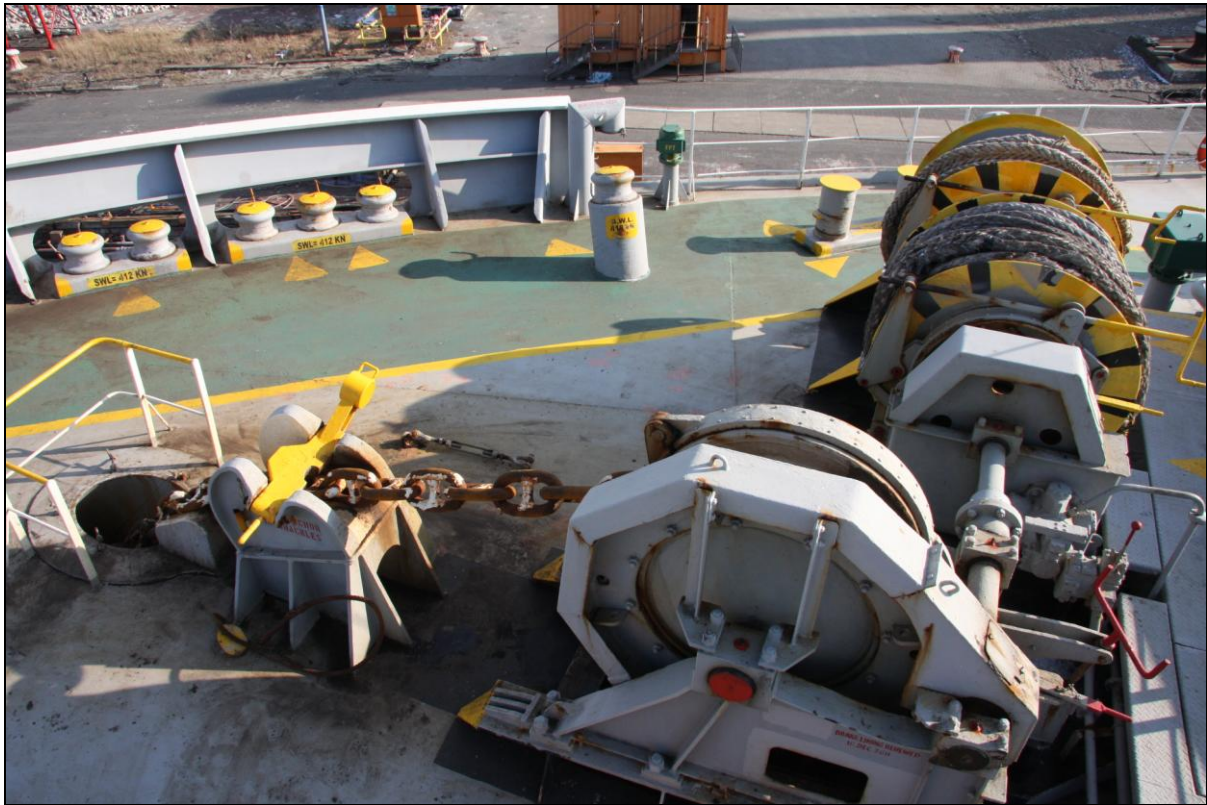
Abbildung 27: Steuerbord-Ankerwinde und Ankerkette auf dem Vorschiff der CORAL ACE

Den Angaben im Brückentagebuch zufolge waren am 30. Januar 2013 acht Schäkel des Steuerbord-Ankers (vgl. Abbildung 27) zu Wasser.

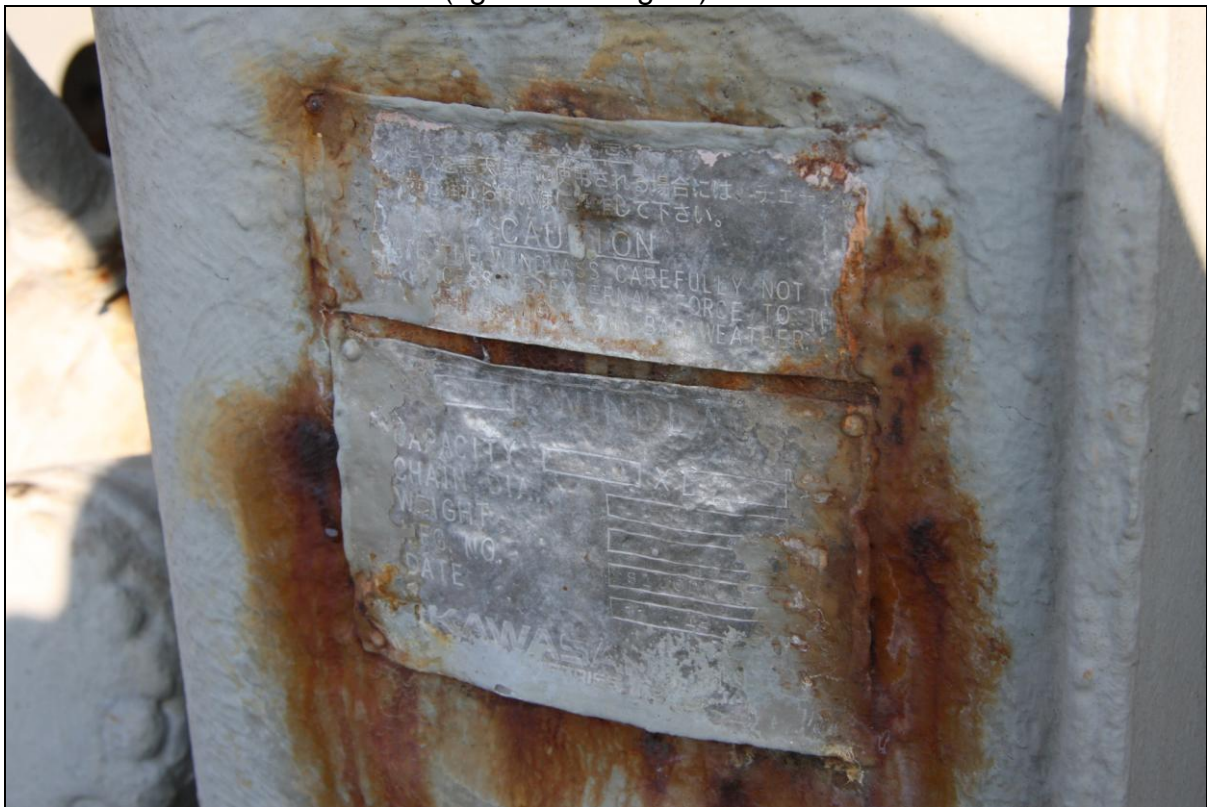
Abbildung 28: Plaketten an der Steuerbord-Ankerwinde

Die Plaketten mit Warnhinweisen und Merkmalen der Steuerbord-Ankerwinde und -Ankerkette waren nicht lesbar (vgl. Abbildung 28).

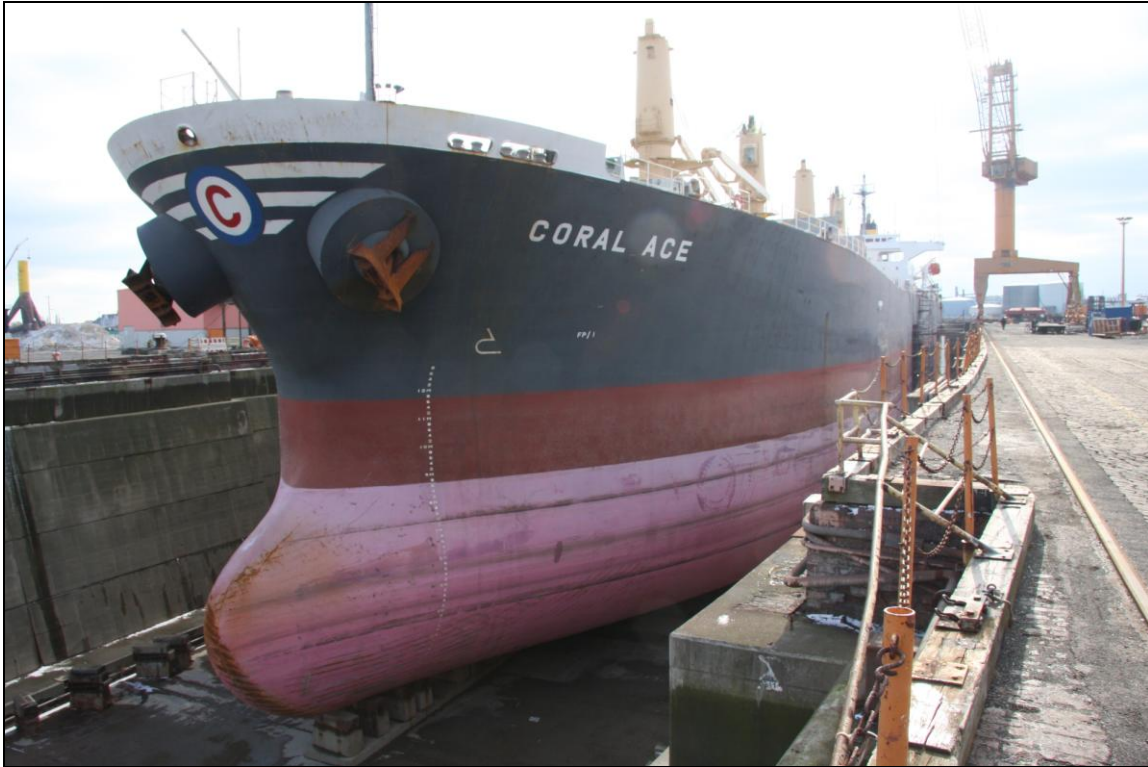
Abbildung 29: Patentanker der CORAL ACE

Die Unfalluntersucher sahen auch die Klassenbestätigung für die beiden Anker und die Ankerketten ein. Beide Patentanker (vgl. Abbildung 29) aus C-Stahl⁹ waren kategorisiert als „High holding power KHAC-14“ mit einem Gesamtgewicht von je 5.840 kg. Durchgeführte Belastungstests bei einer Probelast von 861 kN wurden durch die Klassifikationsgesellschaft NKK per Zertifikat am 2. März 1999 mit „gut“ bewertet.

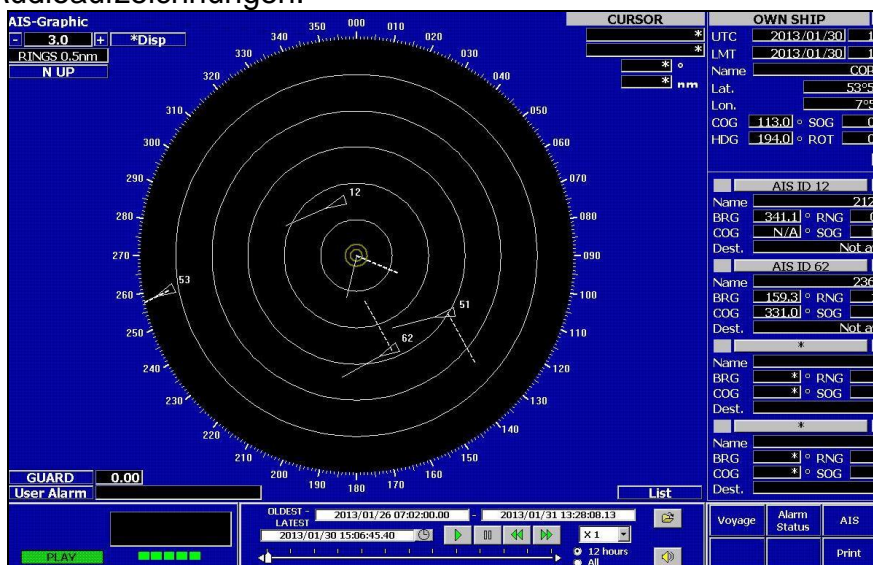
Abbildung 30: AIS-Plot der CORAL ACE

Die S-VDR-Aufzeichnungen der CORAL ACE beschränkten sich auf X-Band-Radar- sowie AIS-Plots (vgl. Abbildung 30) mit entsprechenden Angaben zur Schiffsposition, Kursen und Geschwindigkeiten, Daten der Ruderanlage sowie Brückenmikrophone und UKW-Audioaufzeichnungen.

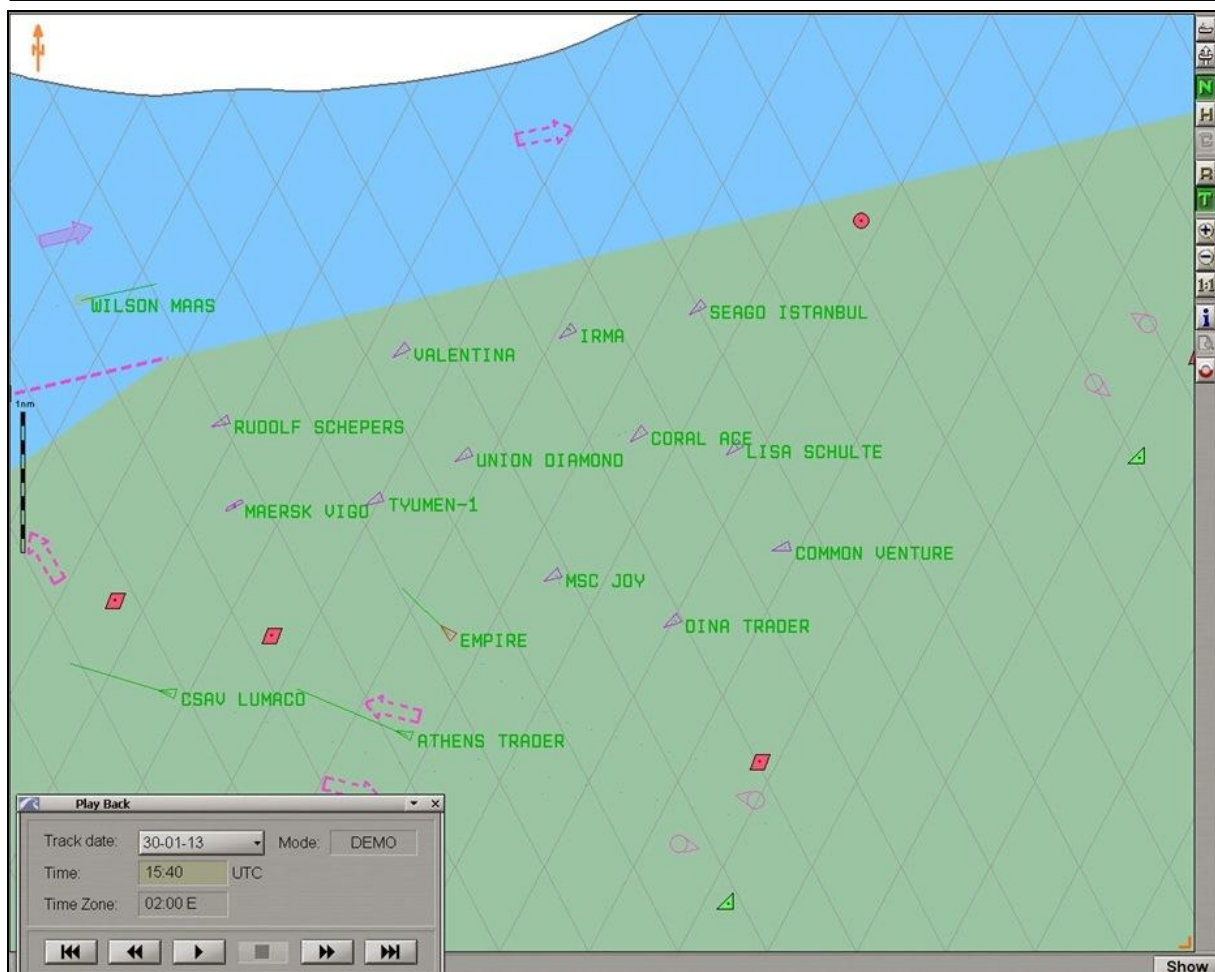
Abbildung 31: AIS-Plot von German Bight Traffic

Die GDWS Ast Nordwest hat die Unfalluntersuchung durch Ausführungen hinsichtlich der Verkehrslage sowie der spezifischen Beschaffenheit der Neue Weser Nord-Reede unterstützt. Mit der CORAL ACE lagen am 30. Januar 2013 insgesamt zwölf Schiffe im Bereich der Reede und östlich davon vor Anker (vgl. Abbildung 31).

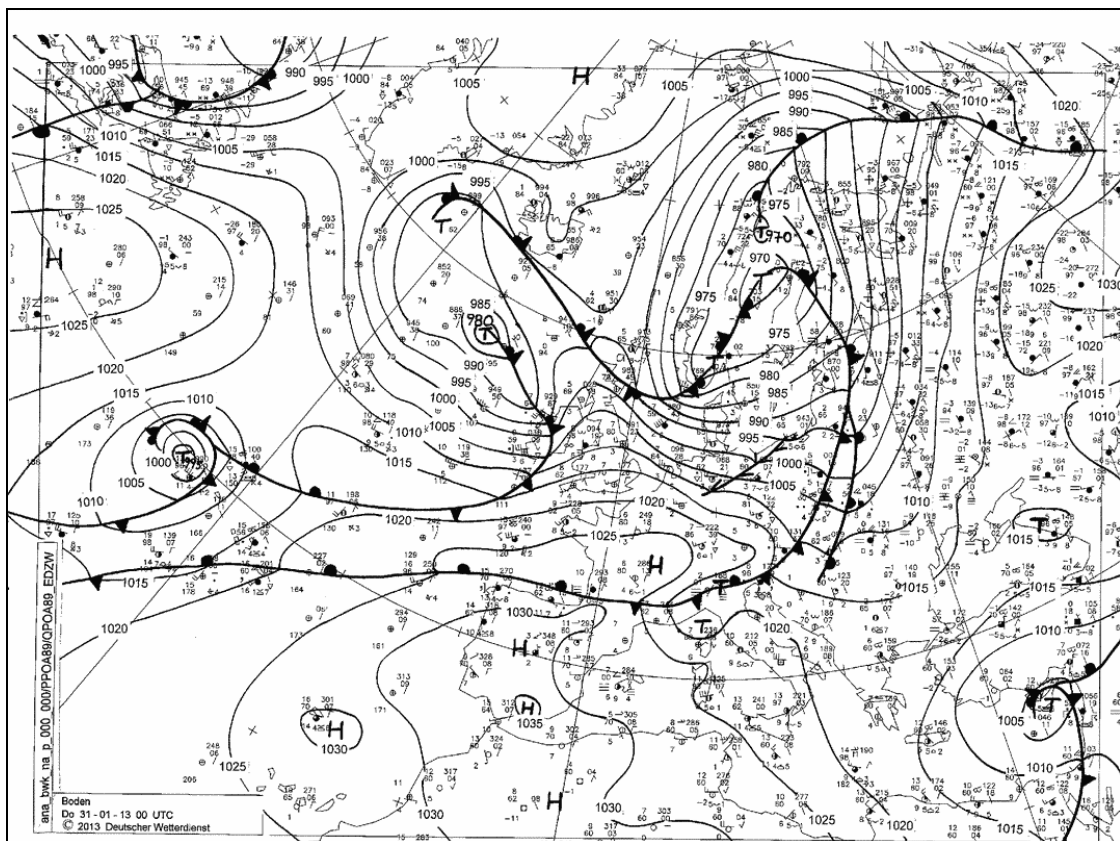
Abbildung 32: Analyse des DWD, 31.01.2013 - 01:00 Uhr

Das Schadensgebiet lag zum Unfallzeitpunkt im Einflussbereich eines Sturmtiefsystems, dessen Zentrum am Abend des 30.01. von der südlichen Norwegischen See nach Südnorwegen zog, um sich anschließend einem neu entstandenen Tiefzentrum über Nordskandinavien anzugliedern. Die Kaltfront des Tiefs hatte die Deutsche Bucht bereits am Mittag des 30.01. südostwärts überquert. Nach der Passage der Kaltfront nahm der Wind im Bereich der Deutschen Bucht zu und wehte meist stark bis stürmisch aus Südwest. Mit Annäherung eines Hochkeils aus Westen verstärkten sich am späten Abend des 30.01 die Druckgegensätze im Bereich der Deutschen Bucht noch einmal und der böige Wind nahm noch etwas zu und drehte auf westliche Richtungen.
