Summarischer  
Untersuchungsbericht 373/13

**Schwerer Seeunfall**

**Kollision beim Anlegen des MS MERWEBORG**

**mit dem RoRo MS CAROLINE RUSS**

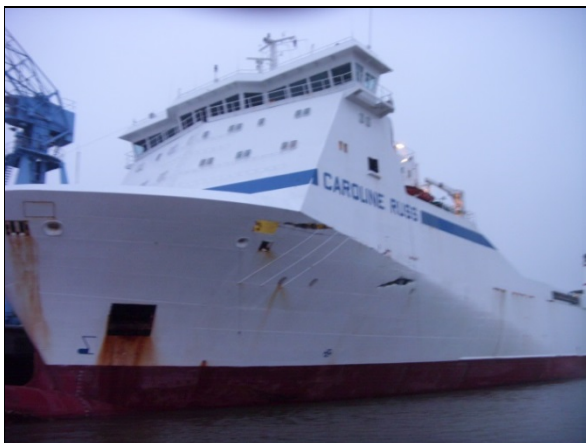
Kurz darauf berührte die Back (Stb. Schulter) die Bb.-Aufbauten der CAROLINE RUSS in einem spitzen Winkel. Dabei wurde die CAROLINE RUSS gegen die Pier ge- und wieder abgedrückt. Es gab eine leichte Erschütterung auf der Brücke und die MERWEBORG drehte infolge der Kollision mit dem Bug nach Bb. Danach kollidierte die Stb. Nock der MERWEBORG mit dem herausragenden Vorschiff der CAROLINE RUSS und prallte mit dem Bug gegen die Pier. Sie wurde zunächst durch Ausbringen der Vorspring um 15:40 Uhr und Eindampfen an der Pier gehalten bis sie um 15:54 Uhr mit jeweils 3 und 2 Leinen vorn und achtern fest war.

Abbildung 4: Bugschaden CAROLINE RUSS

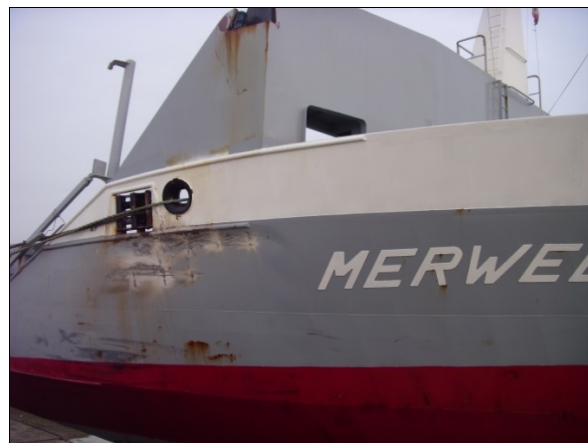
Abbildung 5: Bugschaden MERWEBORG

Beim Unfall wurde niemand verletzt und es traten keine Schadstoffe aus. Auf der MERWEBORG war die Stb. Nock eingerissen und nach hinten weggeknickt. Das darunter liegende Deck war eingedellt. Der Rahmen des Stb. Seitenfensters war deformiert. Der Stb. Davit des Bereitschaftsboots war ausgebrochen und das Bootsdeck mit Boot beschädigt. Der Portalkran wurde aus der Schiene gehoben und beschädigt. Das Vorschiff mit Reling und Kabelgatt wurde eingedellt. Auf der CAROLINE RUSS entstanden am Vorschiff zwei 4-5 m lange Risse etwa 7 m oberhalb der Wasserlinie und die Gangway wurde beschädigt.

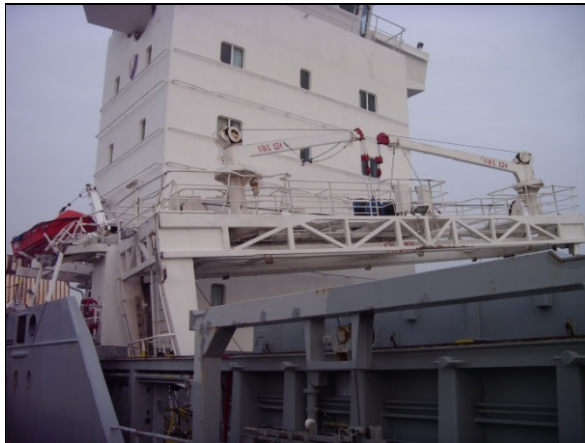
Abbildung 6: Portalkran, Bereitschaftsboot

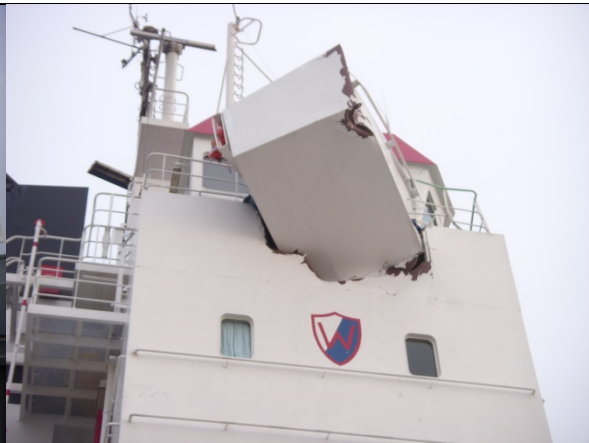
Abbildung 7: Stb. Brückennock

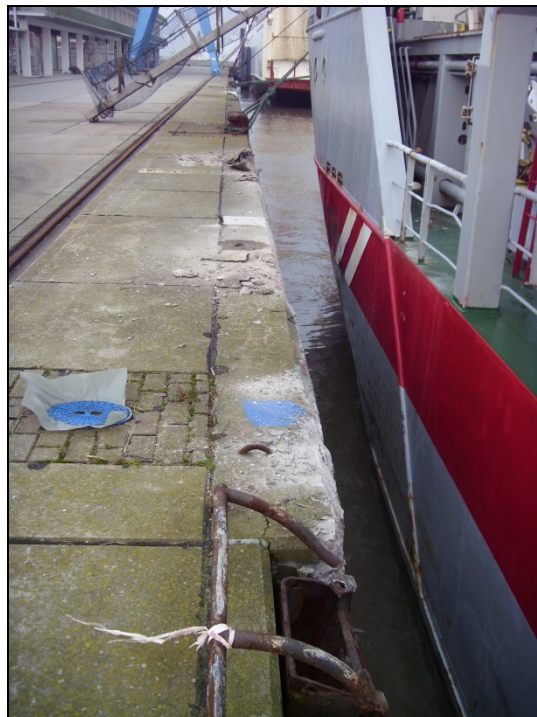
Während der Kollisionen war die Brücke der CAROLINE RUSS mit zwei nautischen Offizieren besetzt. Um 15:30 Uhr wurden die Offiziere durch einen lauten Krach und eine Erschütterung aufmerksam. Von der Bb.-Nock aus konnte beobachtet werden, wie die Bordwand eines Fahrzeugs in einem Winkel von 30-40° unterhalb des Vorschiffs entlang schrammte. Das Fahrzeug war sehr langsam und kantete bedingt durch den Ebbstrom ab. Es kam schwarzer Rauch aus dem Schornstein und um 15:31 Uhr kollidierte die Stb. Nock der MERWEBORG unterhalb der vorderen Aufbauten der CAROLINE RUSS und schob sie 3-4 m nach vorne. Dabei brach eine Vorsprung und eine Achterleine. Danach drehte die MERWEBORG nach Stb. und prallte mit ihrem Bug gegen die Pier. Sie löste sich von der CAROLINE RUSS und machte dann weiter vorne an der Pier fest.

Abbildung 8: Schäden an der Pier

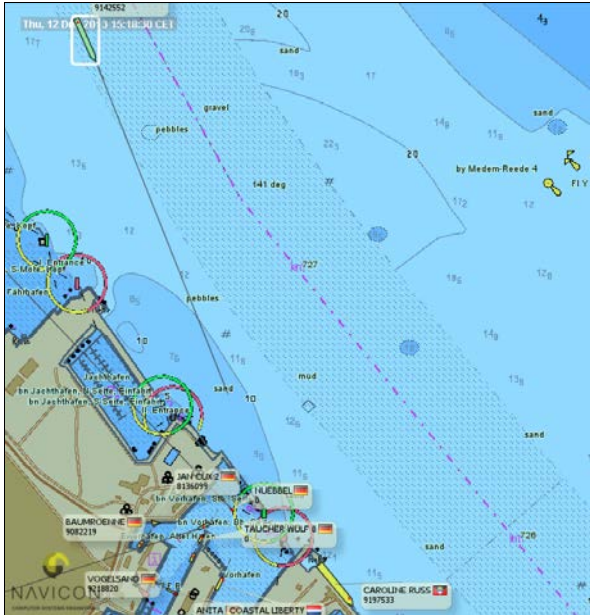
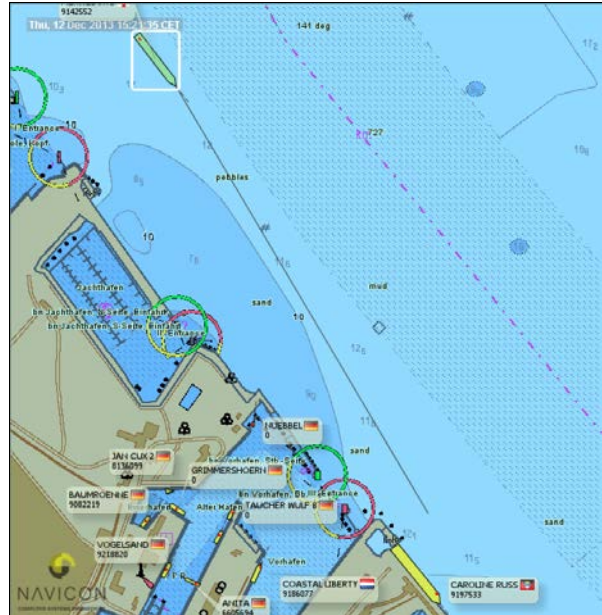
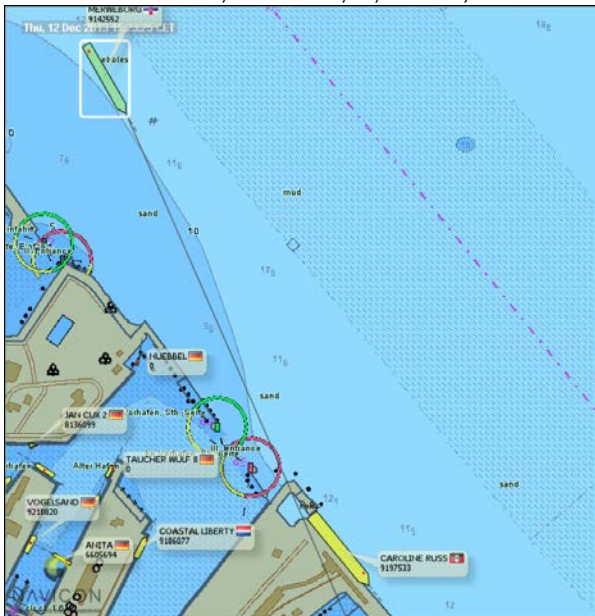
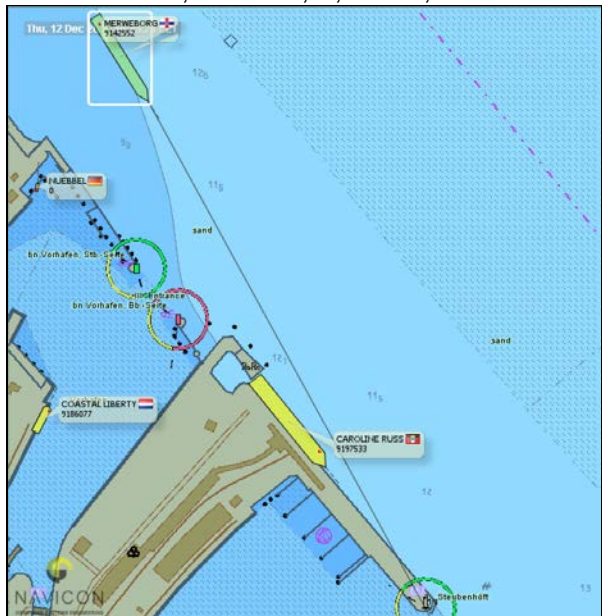
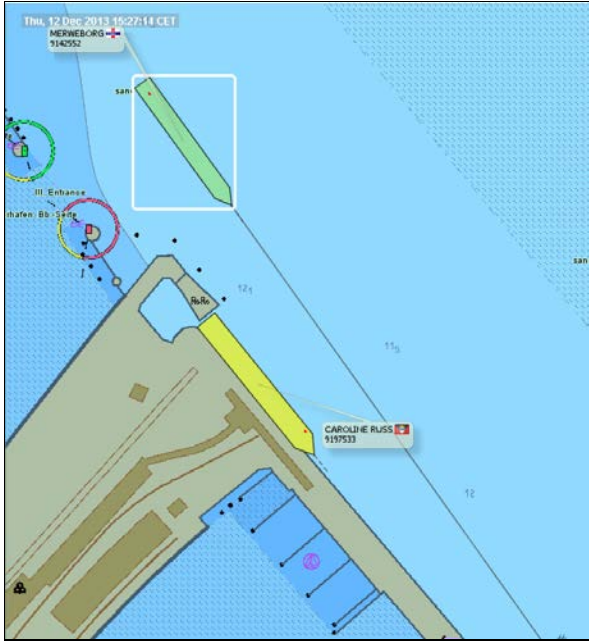
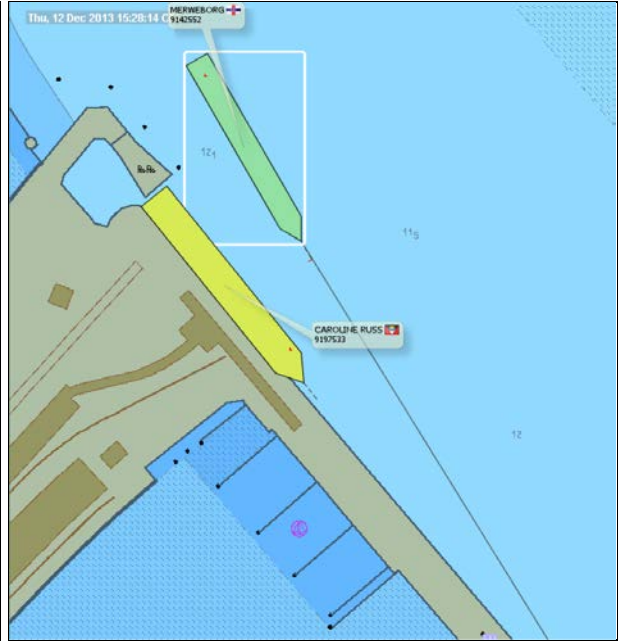
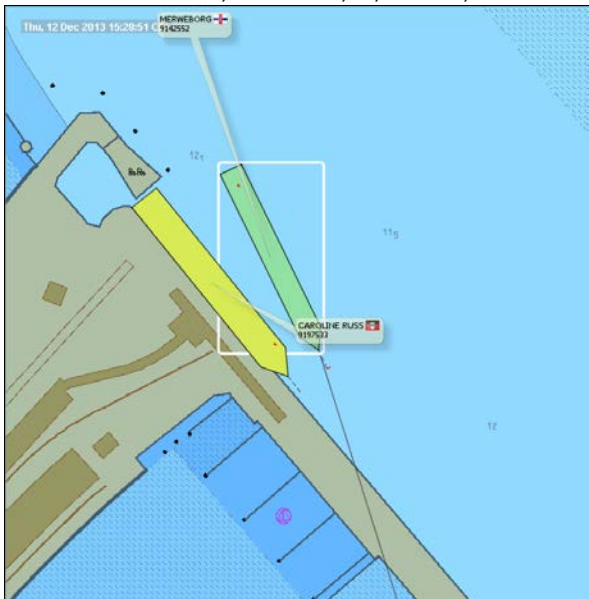
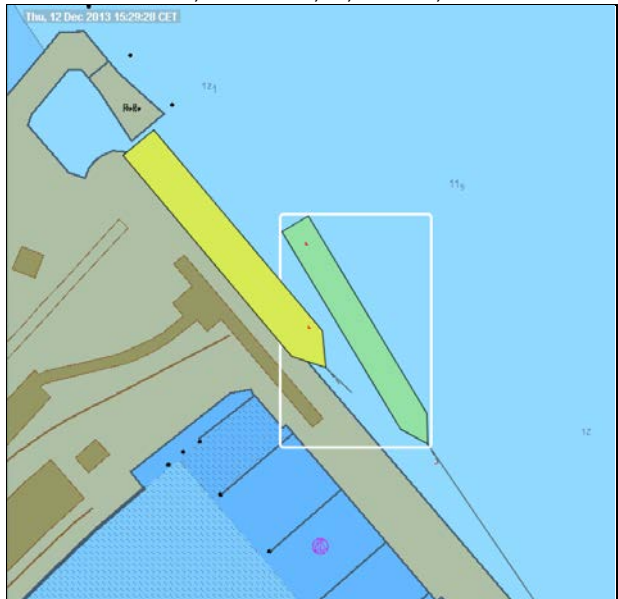
HDG 156°, COG 158,3°, SOG 5,6 kn

HDG 143°, COG 149,4°, SOG 5,6 kn

Die MERWEBORG steuert direkt von der Baggerrinne im spitzen Winkel auf ihren Liegeplatz Steubenhöft zu. Die Vorauslinie (COG) zeigt auf das Ende der Pier.

HDG 150°, COG 156,4°, SOG 5,6 kn

HDG 148°, COG 151,3°, SOG 5,7 kn

HDG 144°, COG 144,5°, SOG 5,3 kn

HDG 150°, COG 148,2°, SOG 4,5 kn

Zwischen 15:22 Uhr und 15:26 Uhr ist auffällig, dass kurzzeitig der Steuerkurs um ca. 5° nach Bb. geändert wurde, während SOG mit 5,6 kn fast gleichgeblieben ist. Erst danach wird die Geschwindigkeit reduziert. Um 15:28 Uhr, als die MERWEBORG die CAROLINE RUSS bis Mitte Schiff erreichte, betrug der Querabstand vom Vorschiff nur noch 40 m, bei einer Geschwindigkeit von 4,5 kn.

HDG 154°, COG 162,6°, SOG 3,5 kn

HDG 149°, COG 145,8°, SOG 3,5 kn

Das Anlegemanöver wird zu schnell und mit zu dichtem Passierabstand gefahren. Es musste zwangsläufig mit einer Kollision enden. Im Bereich der CAROLINE RUSS war mit hydrodynamischen Interaktionen zu rechnen. Der Steubenhöft mit seinen rückseitigen Liegeplätzen für Sportfahrzeuge ist an der Pier gestelzt, d.h. nicht durch eine Wand vom Elbstrom getrennt.

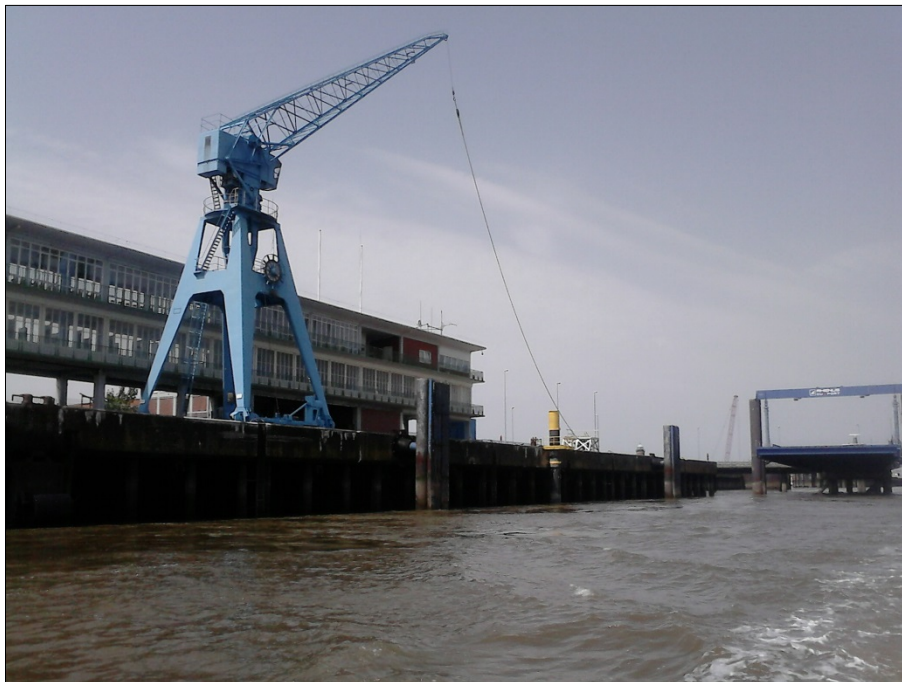
Abbildung 9: Anleger Steubenhöft

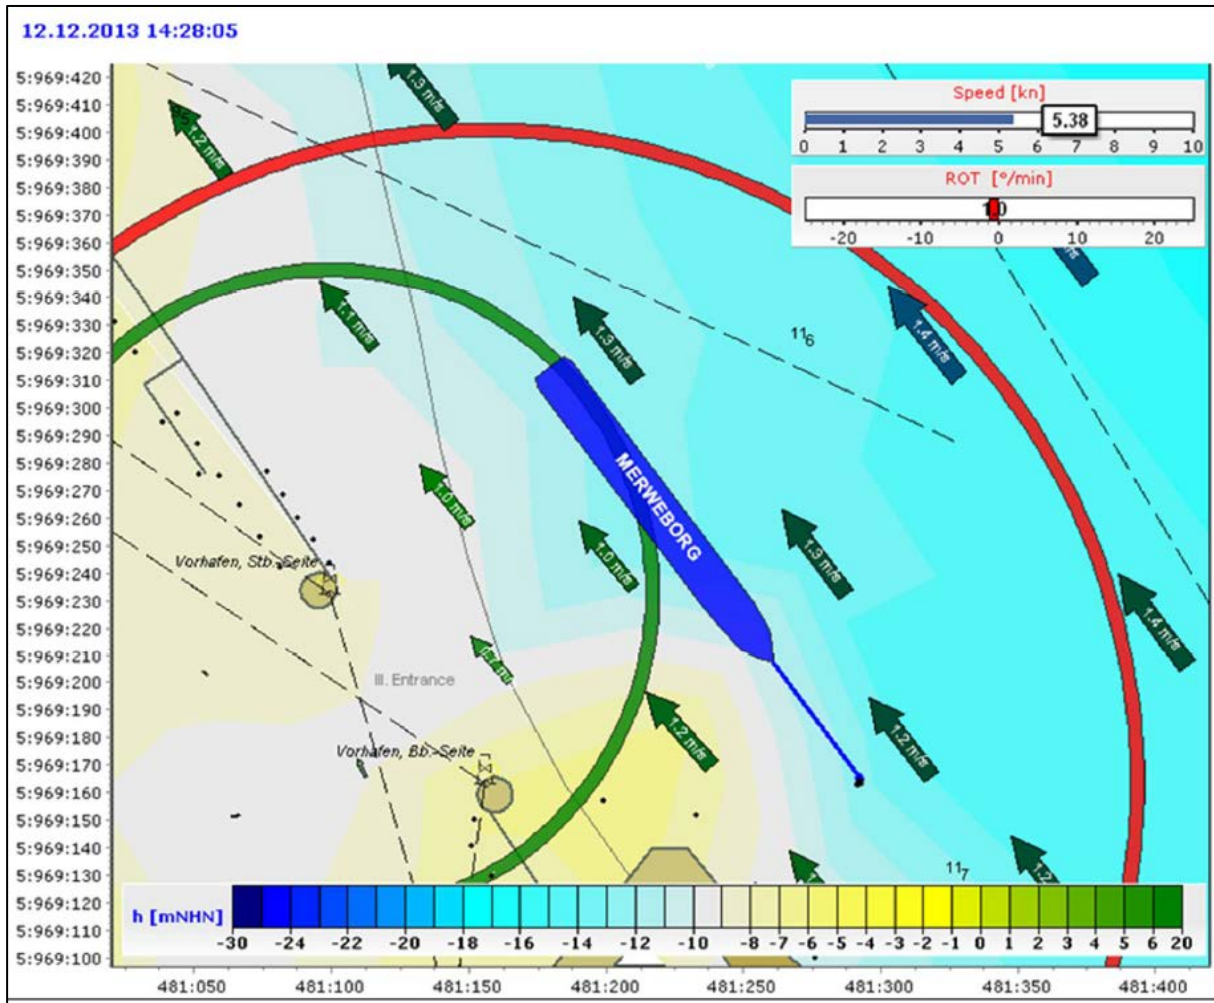
Auf Höhe der Einfahrt zum Vorhafen betrug die Fahrgeschwindigkeit der MERWEBORG etwa  $v_{SüG} \approx 5,4$  kn über Grund bei einer Ebbestromgeschwindigkeit von rund  $v_e \approx 1,2$  m/s (= 2,3 kn), so dass die Fahrt durchs Wasser zu etwa  $v_{SdW} \approx 7,7$  kn berechnet wurde (Bild A; Zeit: 14:28:05). Das Schiff fuhr nahezu entgegengesetzt zu den tiefengemittelten Stromvektoren, so dass eine annähernd gleichmäßige Umströmung des Schiffskörpers zu erwarten war. Der Tidewasserstand betrug gemäß Pegel Steubenhöft -1,32 mNHN, die aktuelle Wassertiefe am Schiff ergab im Mittel  $h \approx 11$  m bei einem Abstand zur Einfahrt von  $L \approx 100$  m abnehmend auf rund  $h \approx 8$  m mittig der Hafeneinfahrt. Die Drehbewegung nach Backbord von im Maximum  $ROT_{Bb} = 5$  °/min (14:27:44 Uhr) wurde innerhalb von 21 s bis auf rund  $ROT_{Bb} = 1$  °/min abgebaut.

Bewertung: Wirksame Interaktionen der  $t = 7,3$  m tiefgehenden MERWEBORG mit der Bathymetrie, den Kaianlagen sowie der aufgeständerten Ro-Ro-Rampe waren anhand der aufbereiteten Daten nicht abzuleiten. Querströmungen aus der Vorhafenausfahrt infolge des Ebbestroms sind anhand der Strömungsberechnungen aus dem dreidimensionalen HN-Modell der BAW nicht abzuleiten.

Bild A: ENC-Position der MERWEBORG bei Fahrt von etwa vSdW » 7,7 kn vor dem Vorhafen mit überlagerten tiefengemittelten Strömungs- und Bathymetriedaten aus dem HN-Modell der BAW (2010)

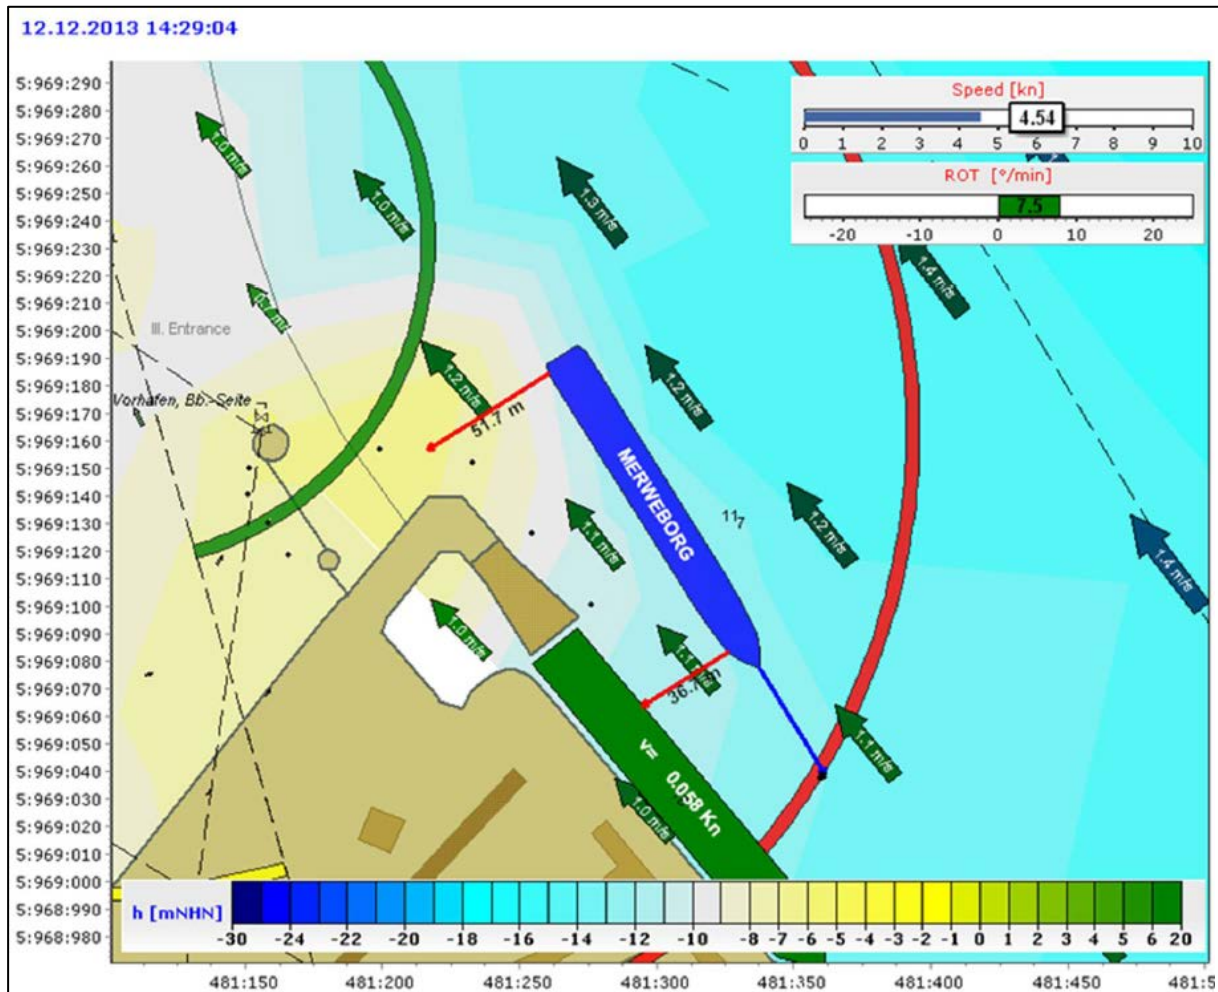
Eine Minute später hatte die MERWEBORG die Vorhafeneinfahrt passiert (Bild B; Zeit: 14:29:04), wobei jetzt eine Kursdifferenz von etwa +5° nach Steuerbord ermittelt wurde. Die Fahrt durch Wasser wurde bei einer tiefengemittelten Ebbeströmung von  $v_e$  » 1,1 m/s (= 2,1 kn) zu rund vSdW » 6,6 kn berechnet. Der momentane Passierabstand des Bugs zum Festlieger CAROLINE RUSS ( $t = 5,9$  m) betrug rund 37 m, des Hecks zu einer gedachten Linie längs des Festliegers etwa 52 m. Während der Passage der Vorhafeneinfahrt sowie der südöstlich davon gelegenen Untiefe mit einer momentanen Wasserüberdeckung von etwa  $h$  » 5 bis 6 m, drehte das Fahrzeug von Backbord ROT Bb = 1 °/min bis nach Steuerbord auf ROT Stb = 7,5 °/min. Die MERWEBORG wurde zu diesem Zeitpunkt bei zu Grunde gelegten tiefengemittelten Stromdaten aus dem HN-Modell im Winkel von etwa 6° angeströmt.

Bewertung: Die Umkehrung der Drehbewegung des Schiffs von Backbord auf Steuerbord ist nicht auf eine Interaktion zwischen dem Fahrzeug und der Untiefe südöstlich der Vorhafeneinfahrt zurückzuführen, sondern letztere hätte die Backborddrehung verstärkt. Die tidebedingte Schräganströmung von etwa 6° bewirkte ebenso nicht den starken Aufbau der Drehbewegung von Backbord nach Steuerbord.

Bild B: ENC-Position der MERWEBORG bei Fahrt von etwa vSdW » 6,6 kn vor dem Vorhafen mit überlagerten tiefengemittelten Strömungs- und Bathymetriedaten aus dem HN-Modell der BAW (2010) sowie berechneten Abständen zum Festlieger

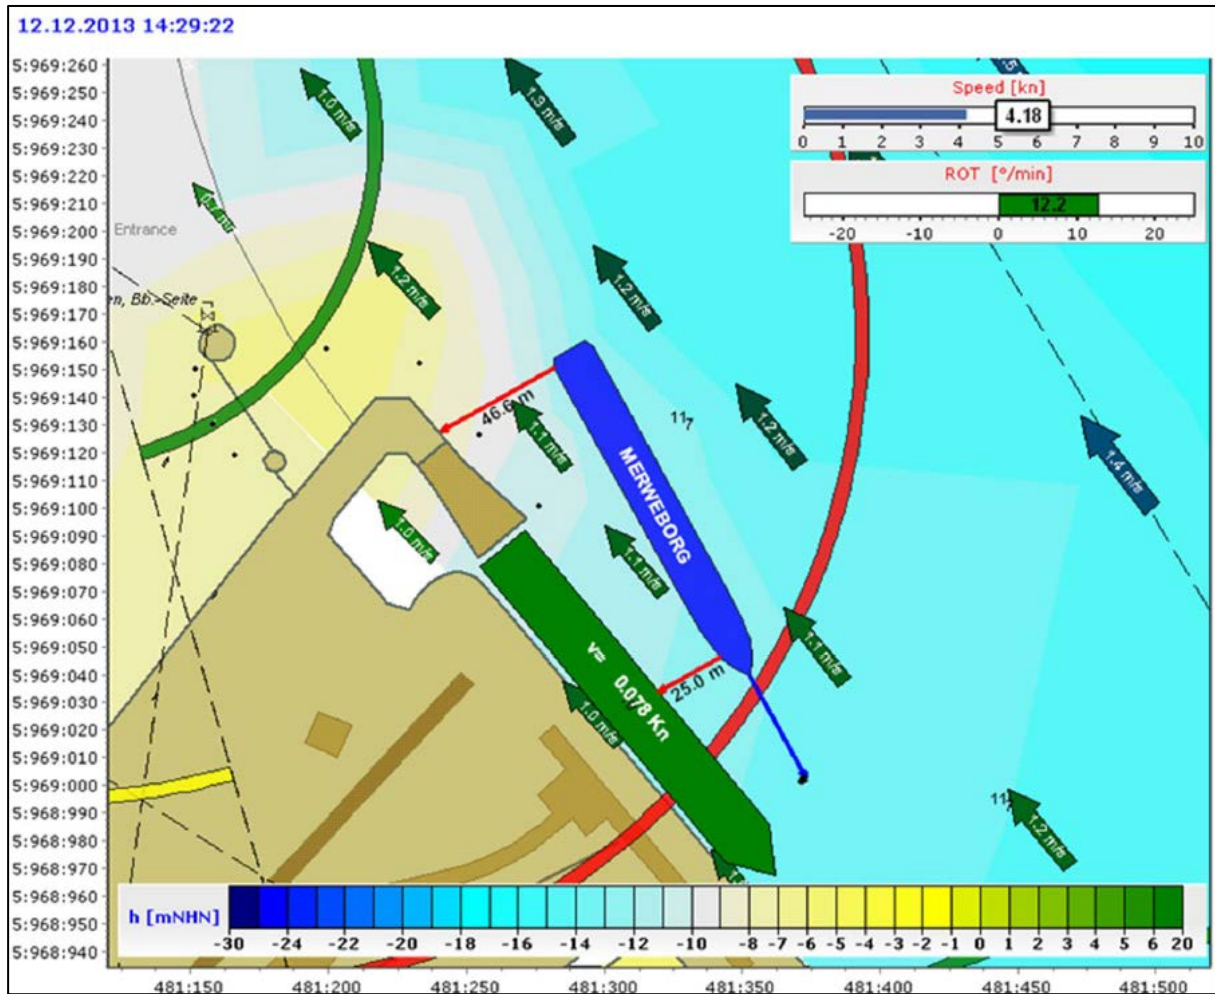
Innerhalb von nur rund 20 s erhöhte sich die Drehbewegung nach Steuerbord auf das Maximum von ROT Stb = 12,2 °/min (Bild C; Zeit: 14:29:22). Die Schiffsgeschwindigkeit durchs Wasser war gering reduziert auf rund vSdW » 6,3 kn, der tiefengemittelte Tidestrom betrug etwa  $v_e$  » 1,1 m/s (= 2,1 kn) bei einem Anströmwinkel von weiterhin ca. 6°. Die Passierabstände zur CAROLINE RUSS ( $t = 5,9$  m) bzw. zu einer gedachten Linie längs des Festliegers betragen jetzt rund 25 m (Bug) bzw. ca. 47 m (Heck).

Bewertung: Die erhöhte Drehbewegung nach Steuerbord ist weder durch Bank-Effekte, noch durch eine Interaktion Schiff / Schiff, noch durch die tidebedingte Schräganströmung bewirkt worden.

Bild C: ENC-Position der MERWEBORG bei Fahrt von etwa vSdW » 6,3 kn vor dem Vorhafen bei maximaler ROT nach Steuerbord mit überlagerten tiefengemittelten Strömungs- und Bathymetriedaten aus dem HN-Modell der BAW (2010) sowie berechneten Abständen zum Festlieger

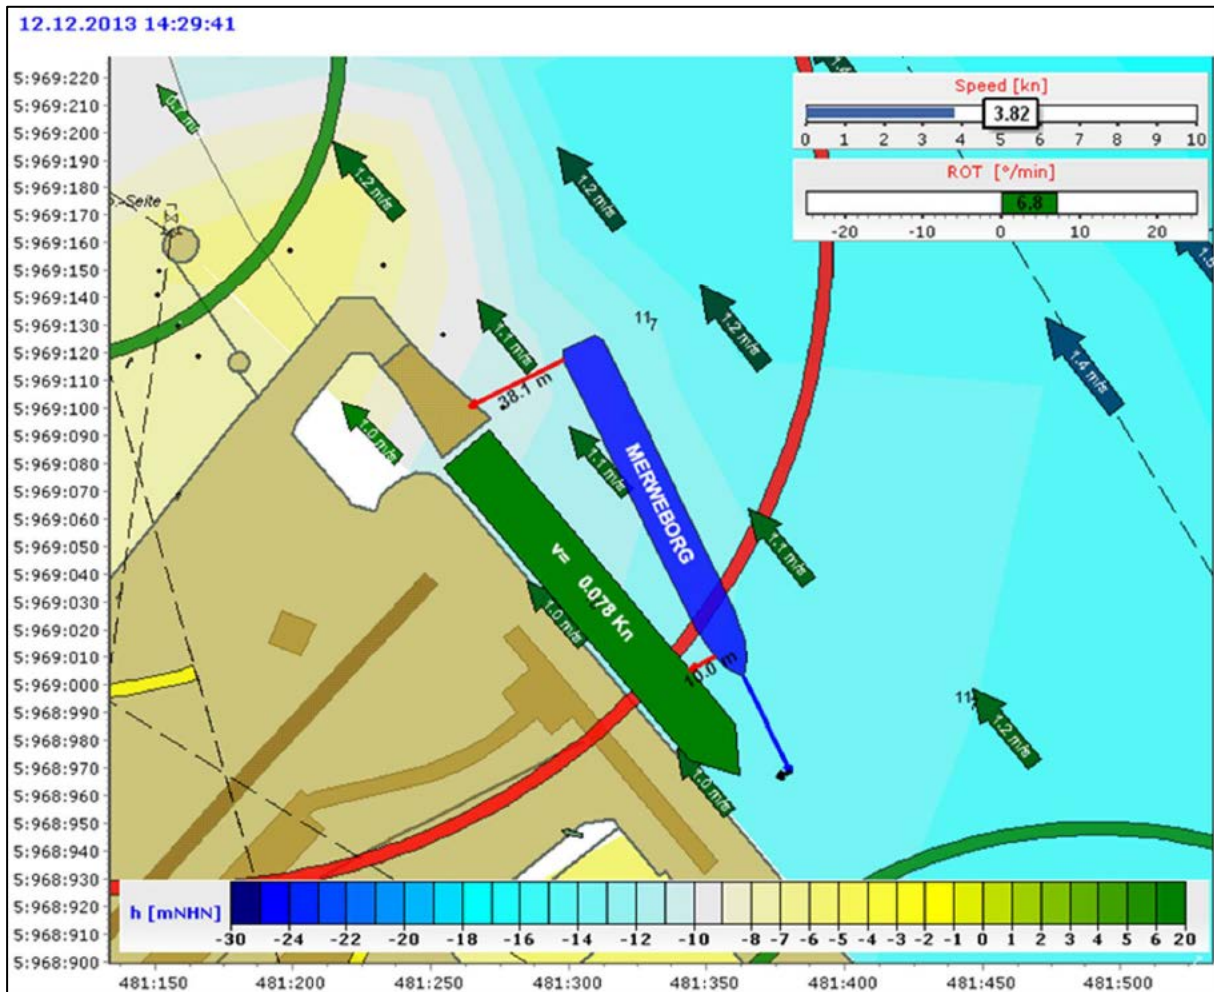
Nach weiteren rund 20 Sekunden (Bild D; Zeit: 14:29:41) fuhr die MERWEBORG etwa auf Höhe der CAROLINE RUSS mit einer Fahrt von etwa vSdW » 5,9 kn durchs Wasser in einem flachen Winkel von rund 15° Richtung zum Bug des Festliegers CAROLINE RUSS (t = 5,9 m). Die MERWEBORG (T = 7,3 m) wurde zu diesem Zeitpunkt auf der Backbordseite mit einer tiefengemittelten Tideströmung von etwa  $v_e$  » 1,1 m/s (= 2,1 kn) im Winkel von ca. 14° angeströmt. Der Abstand der MERWEBORG zur CAROLINE RUSS betrug am Bug ca. 10 m, am Heck etwa 38 m zu einer gedachten Linie längs des Festliegers. Die Drehbewegung nach Steuerbord wurde vom Maximum auf zu diesem Zeitpunkt ROT Stb = 6,8 °/min trotz der tidebedingten Anströmung mit etwa 14° abgebaut.

Bewertung: Eine kollisionsunterstützende, hydrodynamische Interaktion zwischen den beiden Schiffen MERWBORG (t = 7,3 m) und CAROLINE RUSS (t = 5,9 m) kann trotz der Passiergeschwindigkeit von rund vSdW » 6 kn und dem geringen Passierabstand nicht hergeleitet werden. Mögliche hydrodynamische Interaktionen wirkten entgegen des momentanen Schiffsverhaltens der MERWEBORG. Der geringe Abstand des Bugs kann aufgrund der fahrtbedingten Druckverteilung am Bug (Bugwelle) den ROT Stb-Abbau unterstützt haben.

Bild D: ENC-Position der MERWEBORG bei Fahrt von etwa vSdW » 5,9 kn auf Höhe der CAROLIN RUSS mit überlagerten, tiefengemittelten Strömungs- und Bathymetriedaten aus dem HN-Modell der BAW (2010) sowie berechneten Abständen zum Festlieger.

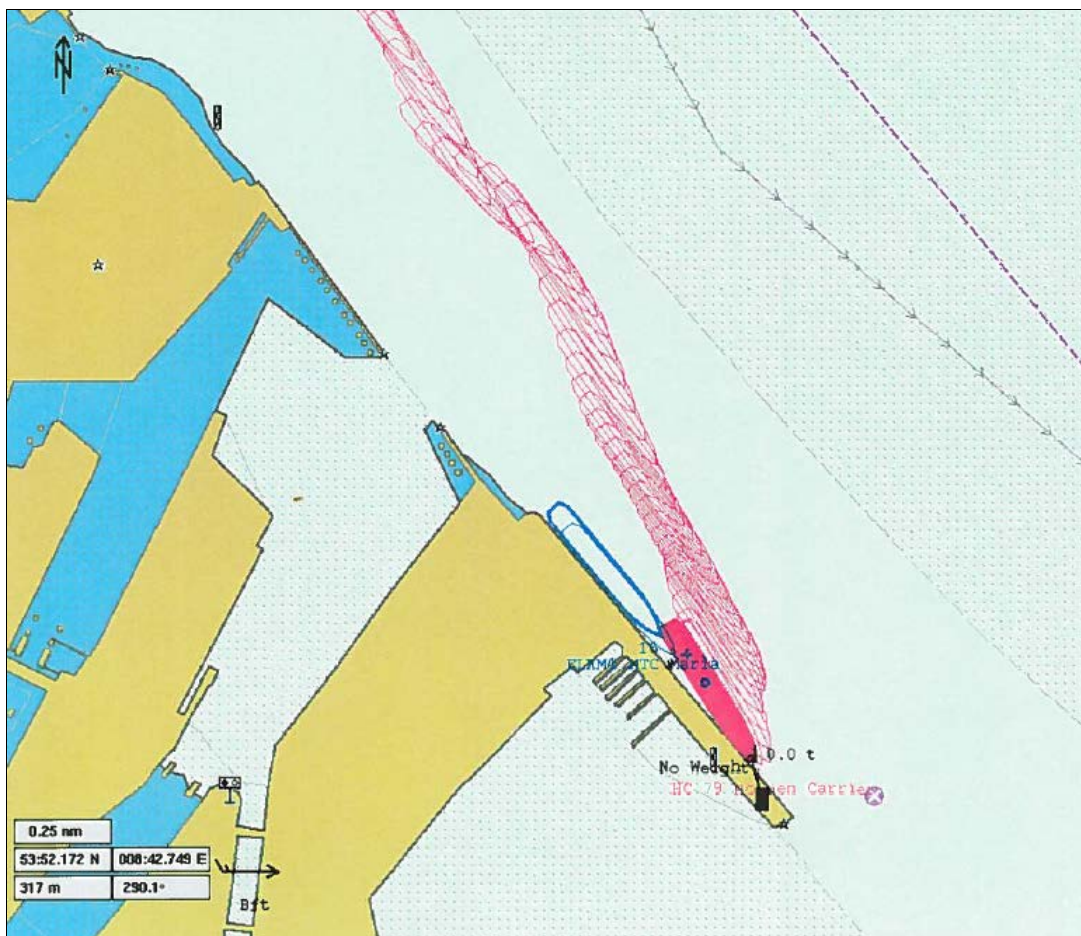
Am 28. Mai 2014 wurden im Maritime Training Center in Hamburg mehrere Anlegemanöver mit Elblotsen am Steubenhöft unter vergleichbaren Bedingungen wie bei der MERWEBORG simuliert. Der Ebbstrom wurde nach damaligen Informationen mit 4 kn gesetzt. Im Nordseehandbuch des BSH ist angegeben, dass die Gezeitenströme entlang der Kaianlagen mit bis zu 5 kn sowie quer über die Einfahrten und teilweise hinein setzen. Das Manöver wird in Abb. 10 im Zeitraffer dargestellt. Beim Anlegen am Steubenhöft musste simulationsbedingt eine von der Pier weg setzende Strömung berücksichtigt werden. Auffällig ist, dass bei diesem Manöver mit 1-2 kn Fahrt über Grund wesentlich langsamer, weiter und paralleler zur Pier als beim Unfall gefahren wurde. Das Strömungsmodell am Anleger Steubenhöft sei nicht realitätstreu gewesen. Insbesondere mussten die Manöver beim Anlegen laufend korrigiert werden. Die hydrodynamischen Interaktionen im Modell seien nicht ausreichend berücksichtigt worden. Dennoch wird eine andere Herangehensweise der Lotsen deutlich: sie haben nicht die direkte Bahn vom Fahrwasser zum Liegeplatz hin gewählt. Das direkte Anfahren bei dichteren Abständen und einer Geschwindigkeit von 5,5 kn führte auch im Simulator zu einer Kollision (s. Abb. 11).

Abbildung 10: Simulation Maritime Training Center (MTC) Hamburg

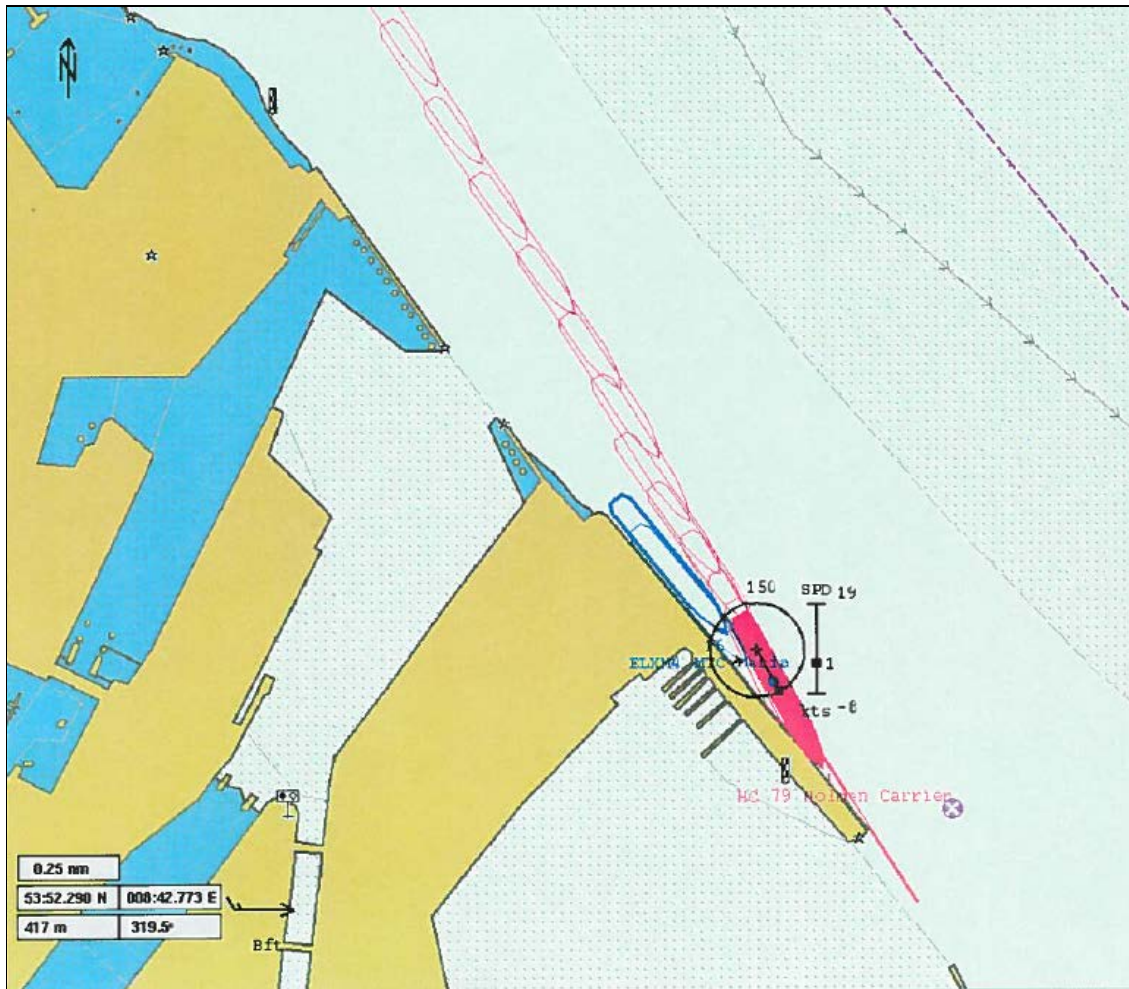
Abbildung 11: Simulation des Unfalls am MTC

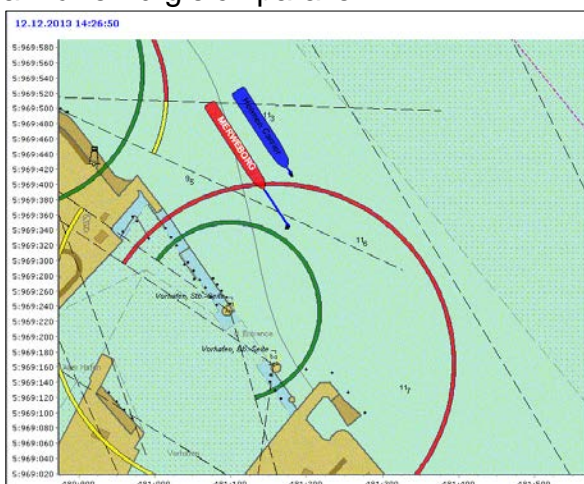
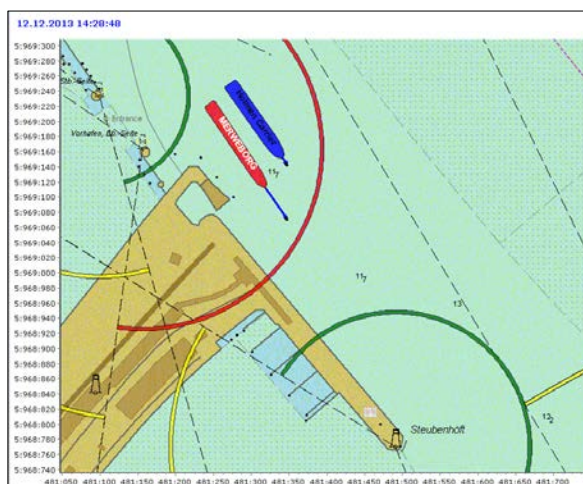
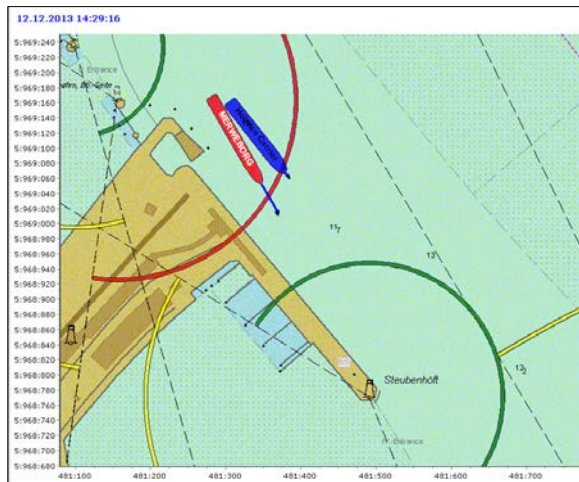
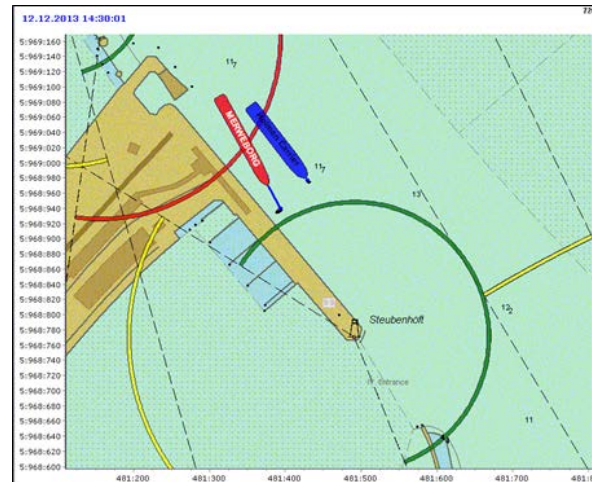
In den folgenden 4 Abbildungen AA-DD, erstellt durch die BAW, wird die tatsächlich abgelaufene Bahn des Unfalls mit einer Simulation am MTC (s. Abb. 10) verglichen. Beim Passieren des Vorhafens in Cuxhaven laufen die MERWEBORG (rotes Symbol) und das Modellschiff HOLMEN CARRIER (blaues Symbol) zunächst fast annähernd gleich parallel.

Bild AA: Bahnvergleich NW-lich Vorhafen

Bild BB: Bahnvergleich SE-lich Vorhafen

Bild CC: Bahnvergleich NW-lich Steubenhöft

Bild DD: Bahnvergleich mittig Steubenhöft

Erst hinter dem RoRo Anleger des Steubenhöft dreht die MERWEBORG nach Stb. während die HOLMEN CARRIER weiter parallel zur Pier läuft. Dieser Effekt konnte von der BAW nicht hinreichend geklärt werden. Durch die Aufsandung vor dem RoRo-Anleger hätte eher ein hydrodynamischer Effekt nach Bb. auftreten müssen. Flächenhafte Messungen der lokalen Stromverhältnisse in Cuxhaven sind nicht bekannt. Zur Zeit wird ein Messgerät am Steubenhöft von der Hafenbehörde installiert. Die im BAW-Modell berechnete Stromstärke am Anleger Steubenhöft von 2,1 kn weicht erheblich von den Angaben im BSH Seehandbuch und den Aussagen der Lotsen von 4-5 kn ab. Der stärkere Strom wäre jedoch nur bei ablaufendem Wasser auf das Anlegemanöver bedeutsamer als bei ablaufendem Wasser und Gegenstrom. Spülarbeiten der Schleusen zum Vorhafen hin finden monatlich statt. Dabei würden die schwebenden Segmente mit der natürlichen Elbströmung hinausgetragen werden. Der Ausstrom hatte bei Niedrigwasser eine Stärke von kleiner als 0,3 kn (s. Abb. 12) und keine wesentlichen Auswirkungen auf die MERWEBORG. Innerhalb des Vorhafens dreht sich der Strom spiralenförmig, bei Ebbstrom gegen den Uhrzeigersinn und bei Flutstrom im Uhrzeigersinn. Größere Schiffe dürfen nur bei Stauwasser ein- bzw. ausfahren, damit sie auf halber Länge nicht vom Elbstrom erfasst werden. Die Verkolkungen am Liegeplatz Steubenhöft (s. Abb. 13) sowie die gestelzte Bauweise an der Pier haben nach Aussage der BAW keinen entscheidenden Einfluß bezüglich ihrer abschließenden hydrodynamischen Bewertung. Diese Verkolkungen, denen mit Aufschüttungen von der Hafenbehörde Cuxhaven entgegengewirkt werden soll, hätten eine Erklärung für den hydrodynamischen Effekt und die Drehbewegung der MERWEBORG nach Stb. haben können. Der Peilplan ist eine Woche vor dem Unfall erstellt worden und fast aktuell gewesen.

Während im Simulator die HOLMEN CARRIER weiter parallel zur Pier läuft, macht die MERWEBORG eine Stb.-Drehbewegung, die wahrscheinlich nicht durch natürliche hydrodynamische Interaktionen entstanden sind. Ruder- und Bugstrahlruder Aufzeichnungen der MERWEBORG waren nicht vorhanden, die bessere Aufschlüsse über das Manövrieren geben könnten.

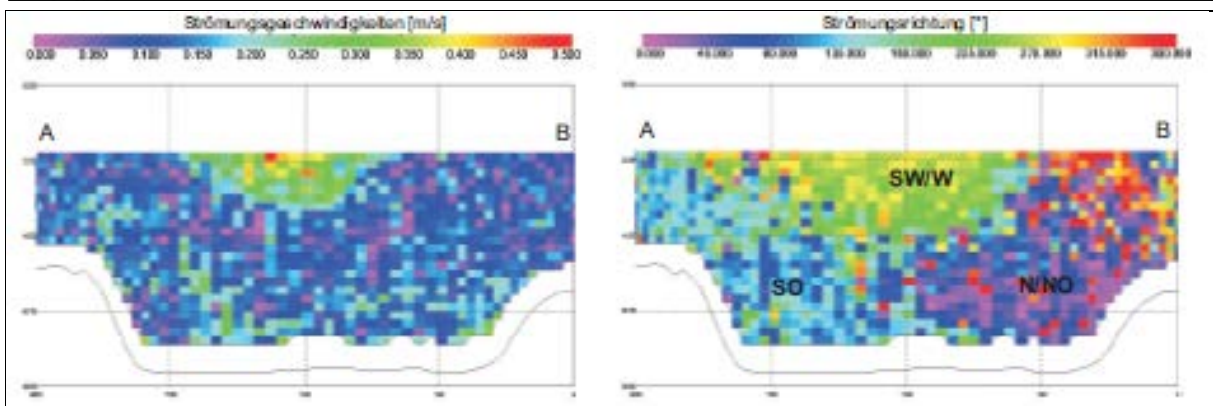
Abbildung 12: Strommessungen Hafenbehörde vom 25. Februar 2011 Einfahrt Vorhafen

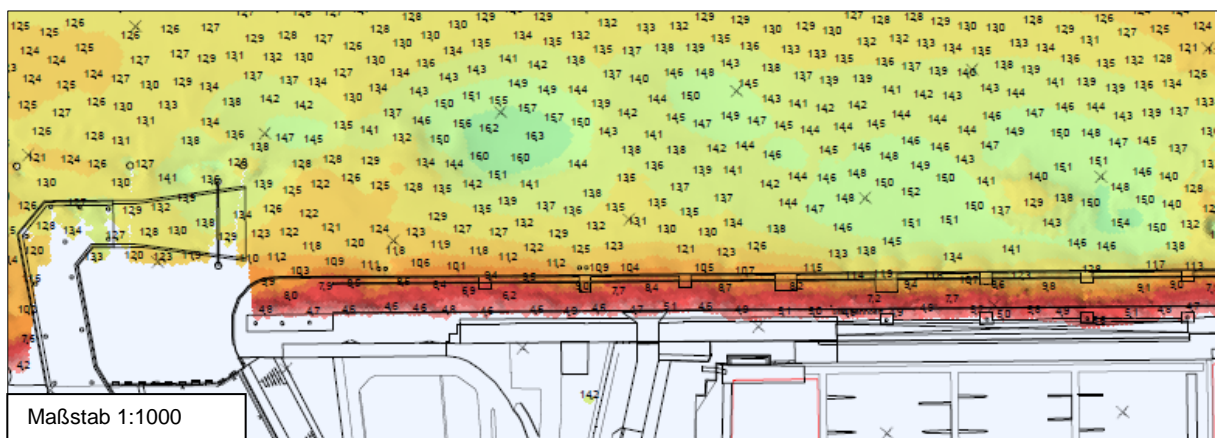
Abbildung 13: Peilplan Hafenbehörde 5. Dezember 2012, Steubenhöft, Verkolkungen (grüne Flächen)
