Untersuchungsbericht 180/15

Sehr schwerer Seeunfall

**Vermisster Kapitän
des CMS HANJIN MIAMI
im Indischen Ozean
am 16. Mai 2015**

26. Januar 2016

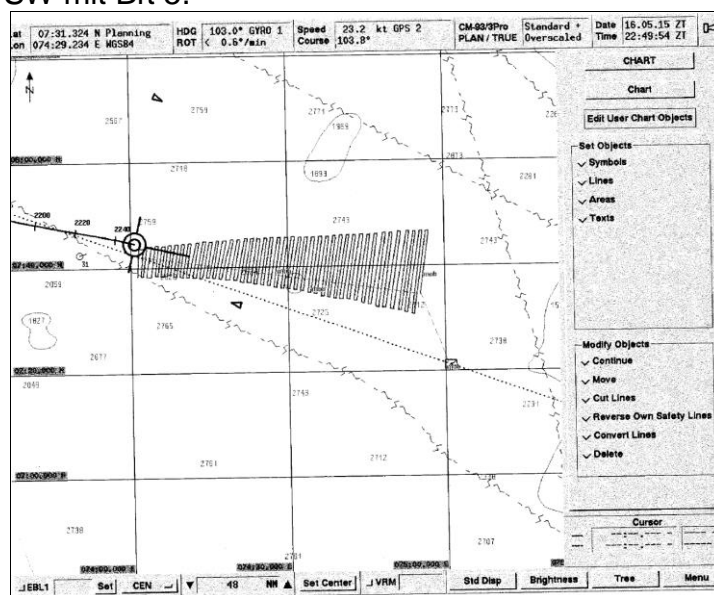
Abbildung 3: Suchmuster, elektronische Seekarte

Es wurden nun parallele Streifen jeweils 3 sm entfernt vom Gegenkurs bei 10 kn Fahrt nach einem Such- und Rettungsmuster der IAMSAR² gefahren, das auf der Radaranlage eingeblendet wurde. Außerdem war die N-lich gerichtete Versetzung zu berücksichtigen. Am 17. Mai lag der Mittagsort auf der Position 07°44,9'N 074°41,8'E. Dabei wurden bei einem Etmal mit einer Durchschnittsfahrt von 17,17 kn 412 sm zurückgelegt.

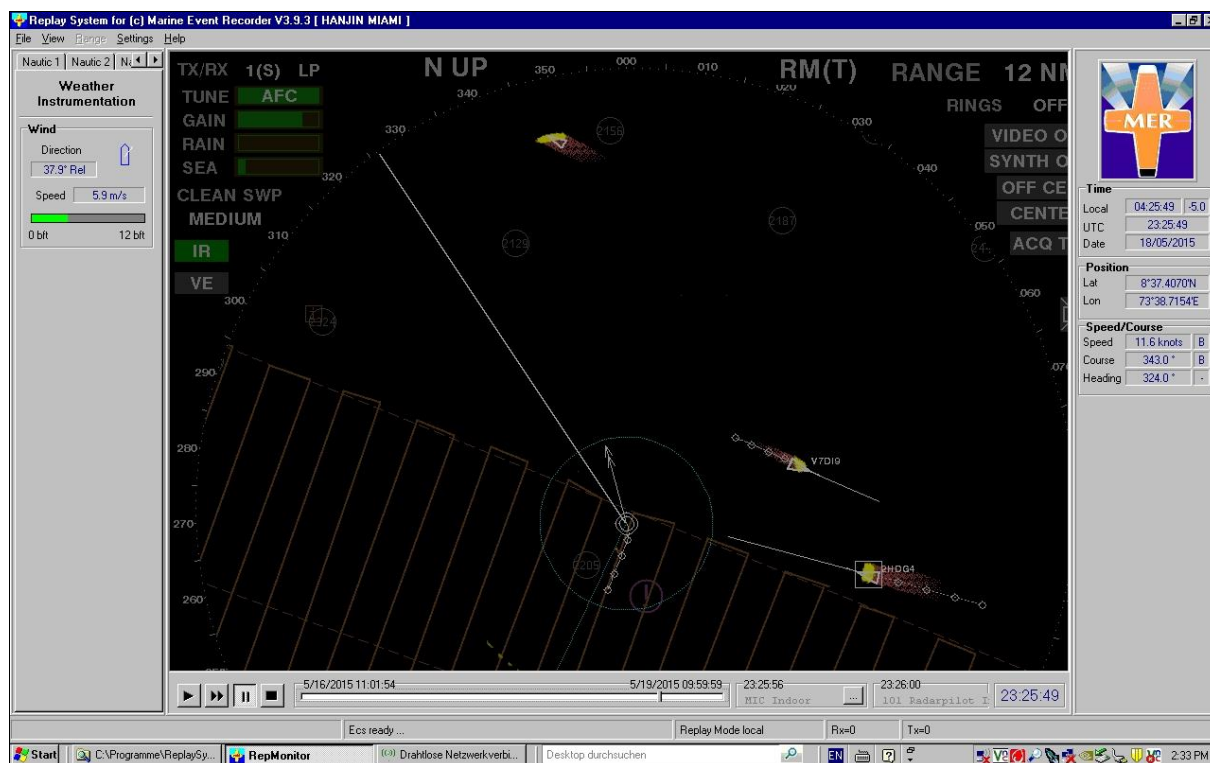
Abbildung 5: Radarbild mit Suchmuster und beteiligten Schiffen

Der Himmel klarte in den nächsten 12 Stunden wieder auf. Der Wind kam vorwiegend aus WSW mit Bft 5 und die Dünung flaute ab. In der 1. Nachthälfte am 18. Mai drehte der Wind auf NW mit Bft 4 und es schauerte. Gegen Mittag bildete sich eine 1,5 m hohe NW-liche Dünung. Der Mittagsort lag auf der Position 08°09'N 074° 10,7'E. Das Etmal betrug bei einer Durchschnittsgeschwindigkeit von 12,5 kn 300 sm. In den nächsten 12 Stunden flaute der Wind auf WNW Bft 3 ab. Gegen Mitternacht bildete sich eine 1,5 m hohe Dünung aus SSE. In der 1. Nachthälfte vom 19. Mai bildeten sich wieder Schauerböen, die bis mittags in leichten Dauerregen übergingen. Die Mittagsposition lag auf 08°34,6'N 073°23,0'E. Das Etmal betrug bei einer Durchschnittsfahrt von 12,92 kn 310 sm. Der Dauerregen ging am Nachmittag in Niederschläge über. Die Dünung kam immer noch aus SSE mit einer Höhe von 1,5 m. Die gemeinsame Suche wurde um 15:00 Uhr beendet. Um 17:00 Uhr setzte die HANJIN MIAMI auf der Position 08°43,0'N 073°09,2'E ihre Reise Richtung Suezkanal fort. Der vermisste Kapitän wurde nicht gefunden.

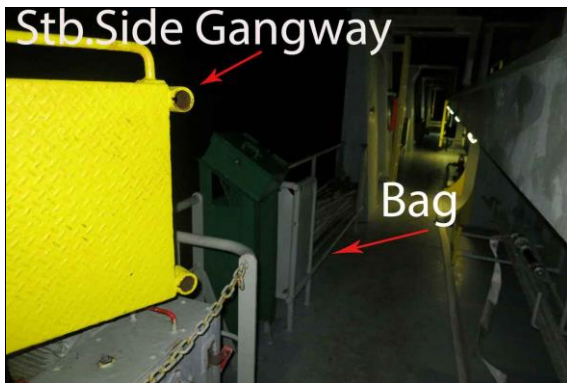
Abbildung 7: Fundort Tasche

Als einzige mögliche Indizien für das Verschwinden des Kapitäns, gab es den gefundenen Hauptschlüssel in der Kombüse und eine mit einem Twistlock beschwerte und mit Leinen versehene Tasche, die im Bereich der Stb. Gangway gefunden wurde.

Bezüglich der Tasche hatte die Besatzung keine plausible Erklärung. Offensichtlich wurde sie lange Zeit nicht benutzt. Es könnte sich um einen Postbeutel gehandelt haben, um z.B. Utensilien auf praktische Art und Weise auf kleinere Boote überzusetzen.

Der unter den Laschstangen versteckten Tasche im Bereich der Gangway, die mit einem Twistlock beschwert war, misst die BSU keine besondere Bedeutung im Zusammenhang mit dem Verschwinden des Kapitäns zu. Offensichtlich wurde sie erst während der mehrmaligen Suche nach dem Kapitän gefunden, denn keines der Besatzungsmitglieder hatte sie vorher gesehen. Diese mit Leinen versehene Tasche war so konstruiert, dass sie als Postbeutel dienen könnte, damit Utensilien auf einfache Art und Weise von Bord in ein kleineres Fahrzeug verbracht werden können. Der 6,5 kg schwere Twistlock könnte zum sicheren Verstauen der Tasche gedient haben. Erst am nächsten Morgen wurde das Verschwinden des Kapitäns entdeckt. Ungewöhnlich war, dass seine Kammertür nachts aufblieb. Es wurde von der Besatzung nicht kontrolliert, ob jemand in der Kammer war. Der Chief, der auf demselben Deck wohnt, ging erst gegen 04:00 Uhr morgens schlafen, weil er Wartungen einer Fremdfirma an den Hilfsdieselgeneratoren im Maschinenraum zu überwachen hatte. Er machte sich jedoch keine Sorgen und war sich eher sicher, dass seine wichtige Nachricht, Ersatzteile nach Suez liefern zu lassen, auch abgesetzt wurde.

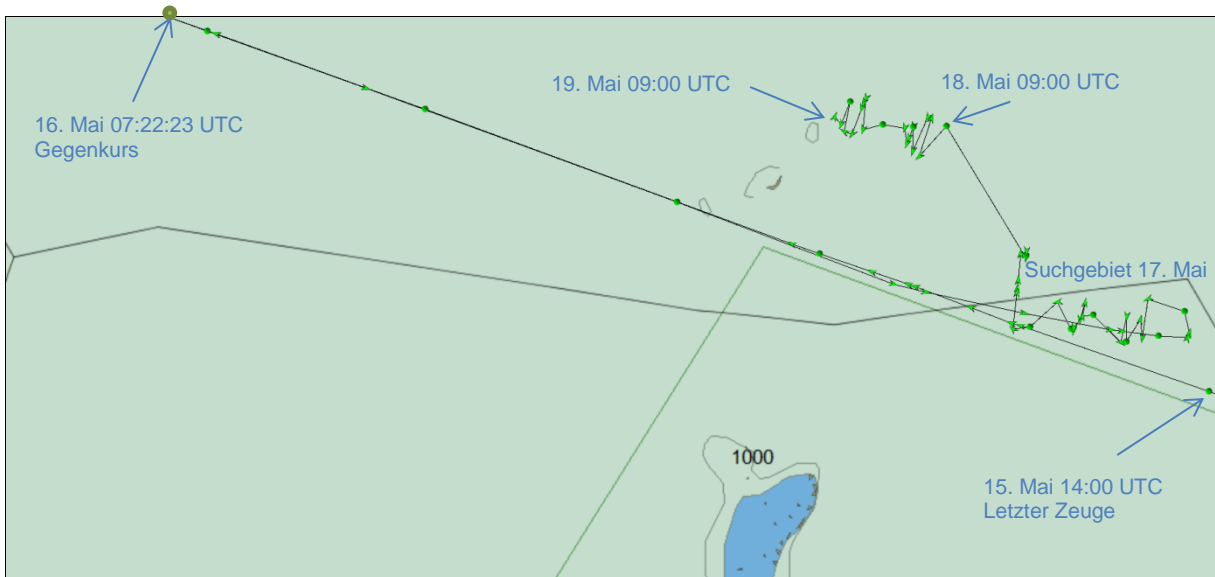
Abbildung 9: EMSA's IMDatE, Bahnen 15. Mai 14:00 - 19. Mai 09:00 Uhr UTC

Die europäische Schiffssicherheitsagentur EMSA verfügt über ein weltweites Monitoring-System über Schiffsbewegungen. Die HANJIN MIAMI war etwa 200 sm von der indischen Küste entfernt. Es konnten nachträglich Satellitendaten aus dem System IMDatE³ von der BSU abgerufen werden. Auf hoher See sind die Daten nur in unregelmäßigen und längeren Zeitintervallen zugänglich. Anhand der Symbole sind die Richtungen und Positionen der HANJIN MIAMI erkennbar. Am 19. Mai, dem letzten Suchtag, wurde das Gebiet N-lich der Insel Minicoy abgefahren.

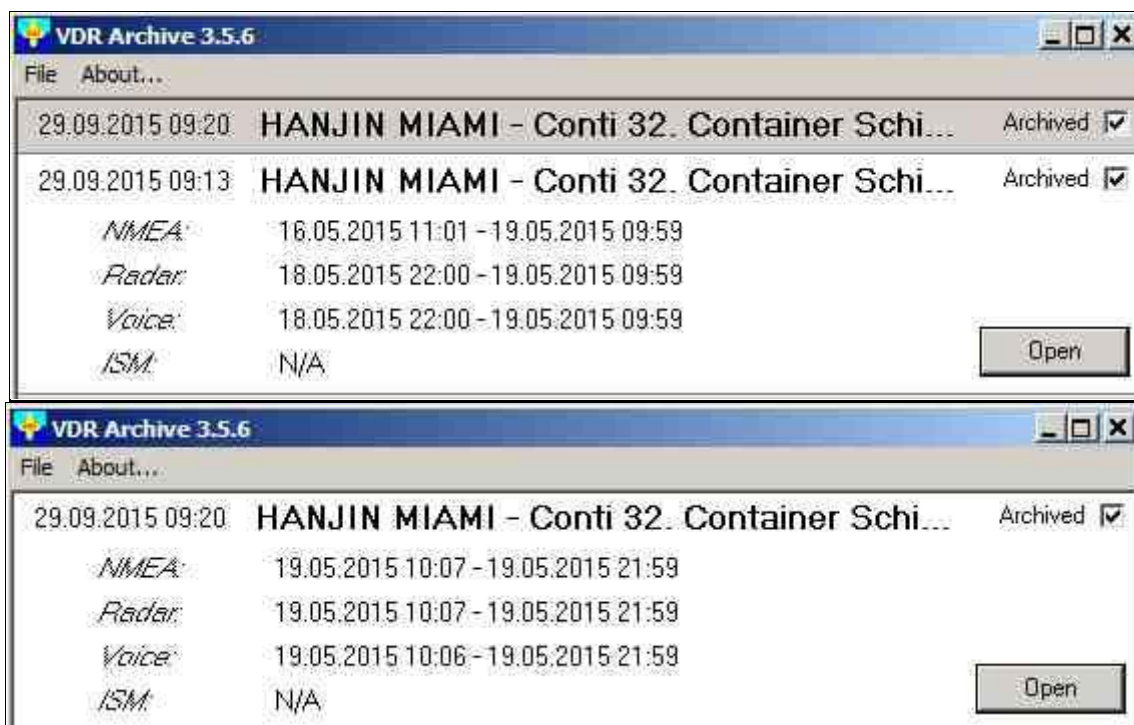
Abbildung 11: VDR- Sicherungen HANJIN MIAMI, Replay System

Auf der HANJIN MIAMI ist ein Schiffsdatenschreiber (VDR) vom Typ IS Steinsohn G4[®] installiert. Der VDR wurde von einem Techniker des Herstellers Interschalt in Suez ausgelesen. Aus dem Service-Bericht geht hervor, dass am 16. Mai einmal und am 19. Mai zweimal durch Betätigen des EMERGENCY BUTTON gesichert wurde. Bei der dritten Sicherung wird die älteste Sicherung überschrieben, in diesem Fall die Sicherung vom 16. Mai. Deswegen konnten die Zeiträume mit Audiodaten vor dem Verschwinden des Kapitäns nicht rekonstruiert werden. Bei einer Sicherung mit der lokalen Festplatte wird der Zeitraum der letzten 12 Stunden erfasst. Für den gesamten Suchzeitraum von 3 Tagen hätten die mehrmals gesicherten Daten auf ein externes Speichermedium exportiert werden müssen. Die gesicherten Daten wurden bei der BSU mit dem Replay-System des Herstellers gelesen und zeigten die folgenden abgebildeten Zeiträume, die nach Datentypen separiert waren.

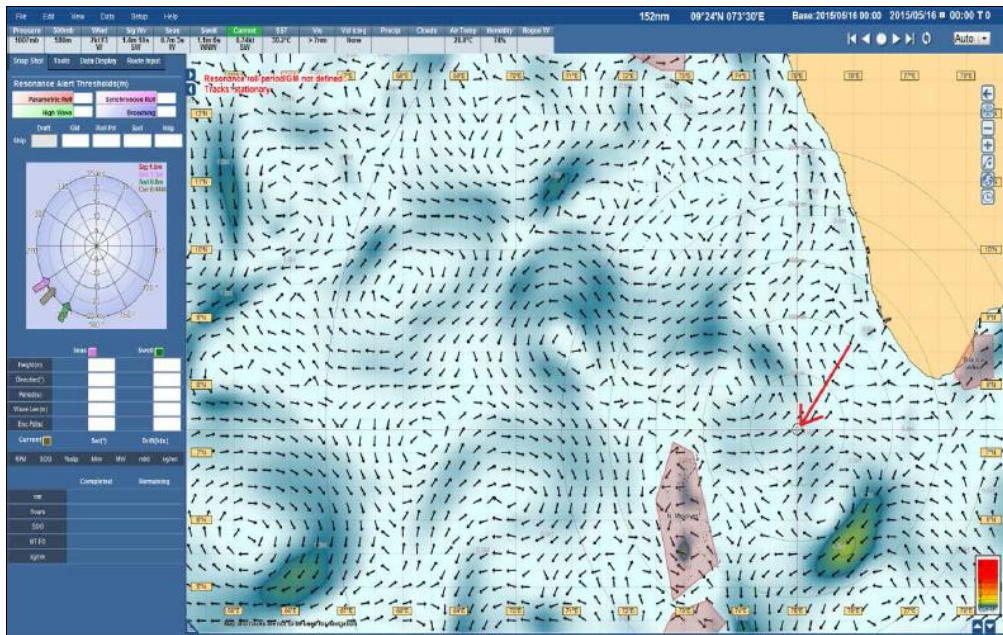
Abbildung 12: Bon Voyage System 16. Mai 00:00 UTC

der amerikanischen Marine (U.S. Navy) betrieben wird. HYCOM hat eine Auflösung von $1/12^\circ$ (5 sm).⁴ Die Auflösung des Bon Voyage Systems beträgt zwischen $1/4^\circ * 1/4^\circ$ innerhalb von 48 Stunden, ansonsten $1/2^\circ * 1/2^\circ$ bis $1^\circ * 1^\circ$. Bei der Strömungsberechnung in Ozeanen werden tägliche Varianzen von Küstenlinien, Wassertiefen, Gezeiteneffekte, Salzgehalt, Temperatur, Wind, Wellen sowie Einflüsse anderer Strömungen berücksichtigt.

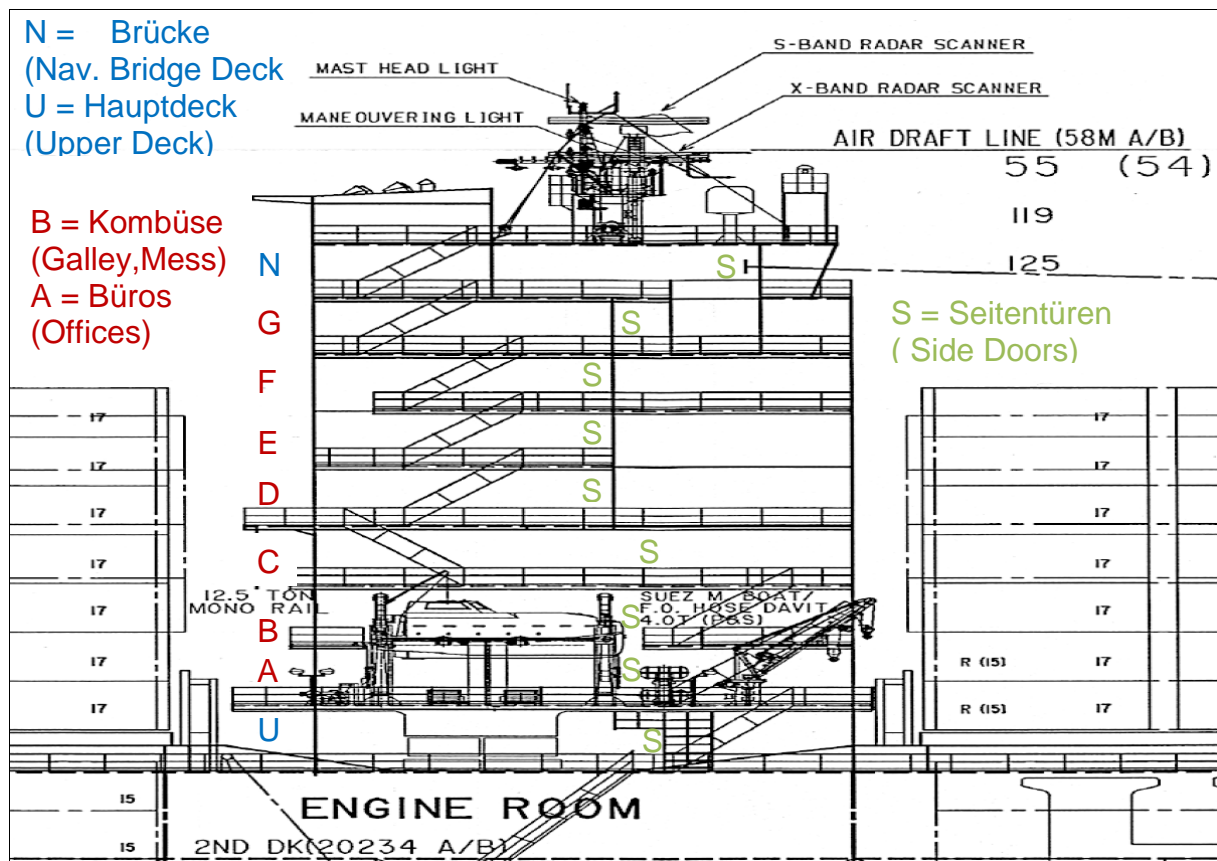
Abbildung 14: Aufbauten

Von Bord der HANJIN MIAMI wurden der BSU Fotos von den achteren Aufbauten geliefert. Dort ist die von der Besatzung selbst gebaute Bar zu sehen sowie im Bereich der Rettungsboote Wege, die direkt an die Außenbordskanten führen und teilweise konstruktiv ohne Reling geschützt sind. Hier könnte der Kapitän außenbords gefallen, ohne von der 1 m hohen Reling geschützt gewesen zu sein. Dabei ist auch zu berücksichtigen, dass es dunkel und der Mond abnehmend war.
