**Untersuchungszwischenbericht**  
zu dem Untersuchungsbericht 12/16

**Schwerer Seeunfall**

**Kollision des Küstenmotorschiffs**  
**EVERT PRAHM**  
**mit der Rendsburger Schwebefähre**  
**am 8. Januar 2016**  
**im Nord-Ostsee-Kanal**

6. Januar 2017

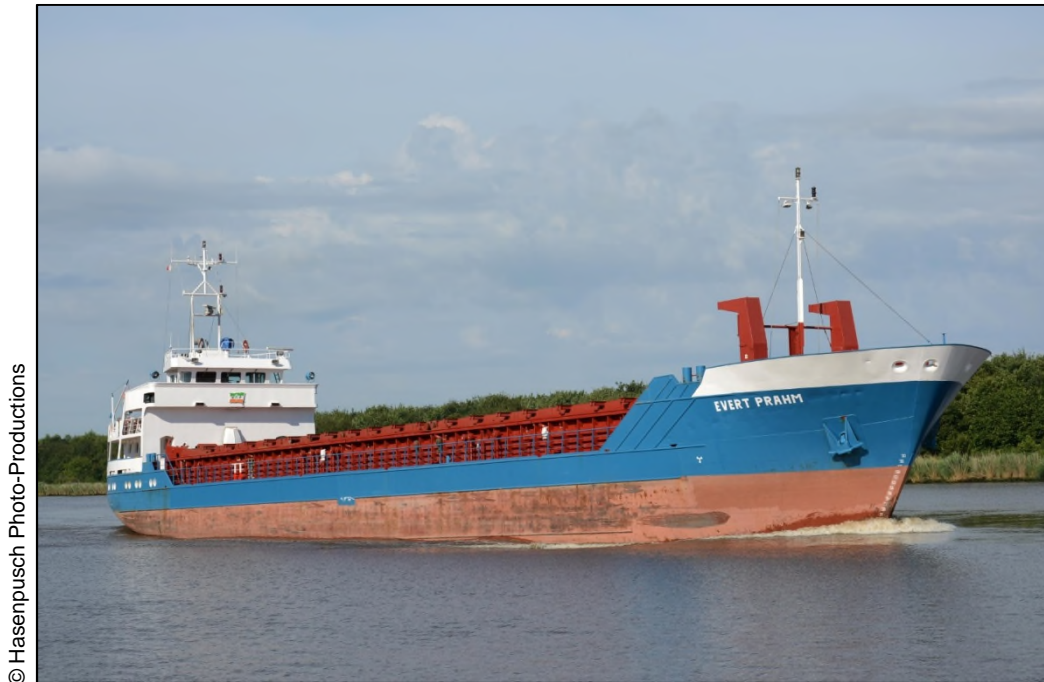
Abbildung 1: Schiffsfoto EVERT PRAHM

Schiffsname:	EVERT PRAHM
Schiffstyp:	Stückgutfrachter
Nationalität/Flagge:	Deutschland
Heimathafen:	Leer
IMO-Nummer:	9138757
Unterscheidungssignal:	DQRI
Reederei:	Karl Meyer Shipping International GmbH & Co. KG <sup>1</sup>
Baujahr:	1996
Bauwerft/Baunummer:	Koetter-Werft GmbH / 90
Klassifikationsgesellschaft:	Bureau Veritas
Länge ü.a.:	78,25 m
Breite ü.a.:	11,65 m
Bruttoraumzahl:	1.598
Tragfähigkeit:	2.398 t
Tiefgang maximal:	4,50 m
Maschinenleistung:	1.320 kW
Hauptmaschine:	S.K.L. 6VD29/24AL-2
Geschwindigkeit:	11 kn
Werkstoff des Schiffskörpers:	Stahl
Mindestbesatzung:	5

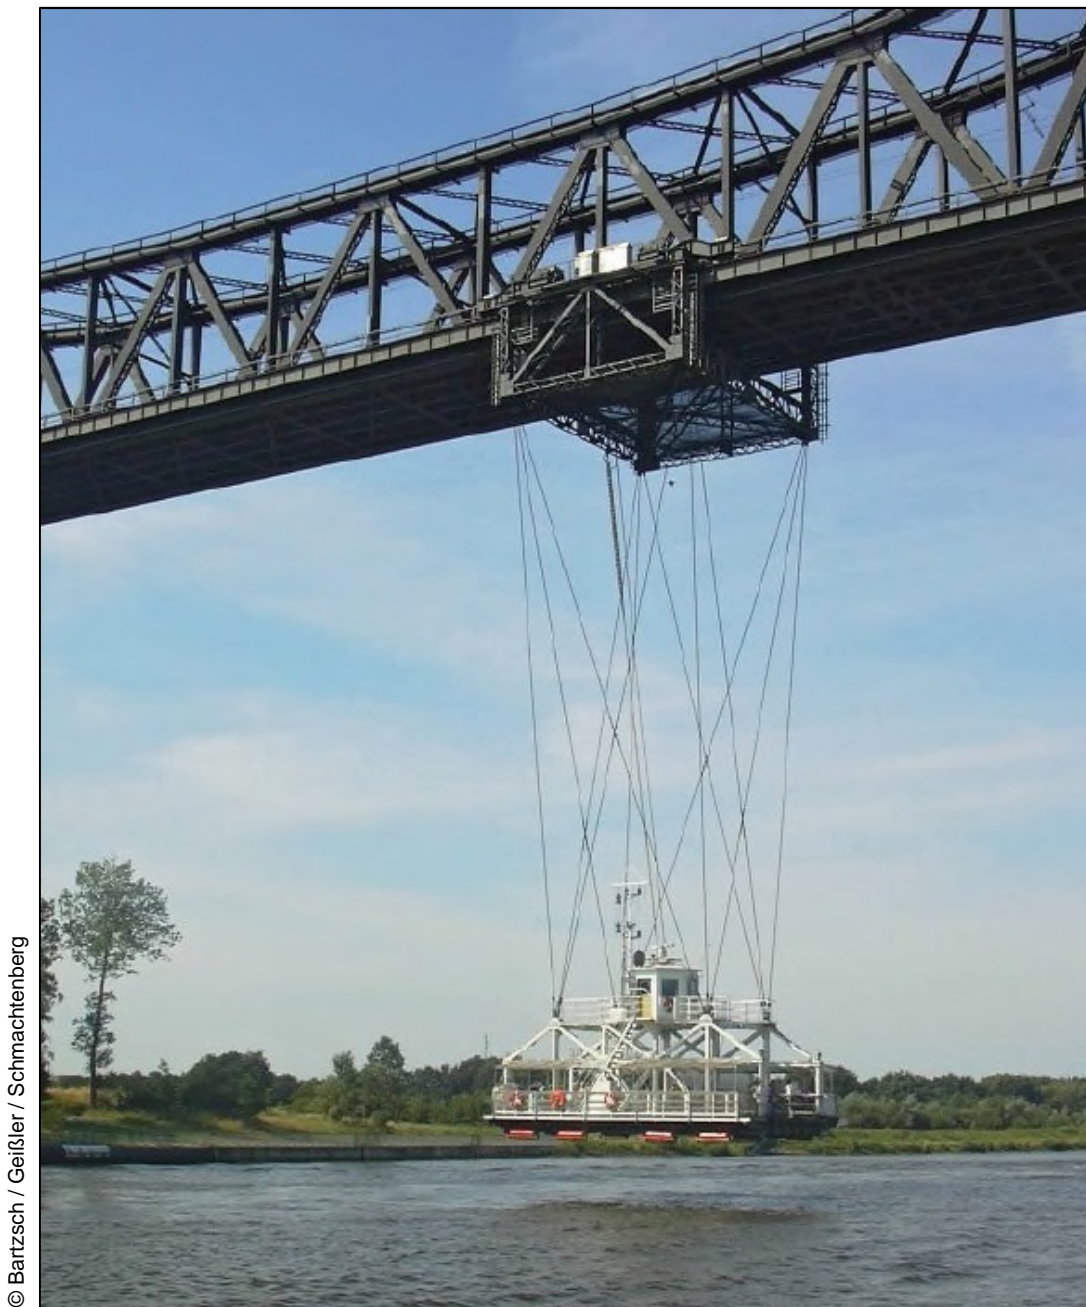
Abbildung 2: Foto Rendsburger Schwebefähre

Standort:	Rendsburg, Kanalkilometer 62,644
Indienststellung:	2. Dezember 1913
Länge:	14 m
Breite:	6 m
max. Zuladung:	7,5 t
Aufhängung:	4 vertikale Tragseile, 8 schräg verlaufende Spannseile
Gewicht Fahrkörper:	rund 37 t
Gewicht Oberwagen:	rund 41 t
Gewicht Aufhängung:	350 kg je Seil
Fahrtgeschwindigkeit:	ca. 5 km/h
Fahrstrecke:	125 m
Dauer der Überfahrt:	ca. 1,5 min
Antrieb:	4 Elektromotoren zu je 21 PS
Stromversorgung:	400 Volt Wechselstrom über Schleifleitung
Höhe über Wasser:	ca. 3 m

Die Schwebefähre wurde durch die Kollision stark beschädigt und teilweise aus der Schienenführung gerissen. Sie hing mittig über dem Nord-Ostsee-Kanal fest. Der
