Untersuchungsberichte 455/15 und 58/16

Schwere Seeunfälle

**Brand von Holzkohleladung
auf den Containerschiffen
MSC KATRINA
in der Elbmündung
am 20. November 2015
und
LUDWIGSHAFEN EXPRESS
im Roten Meer
am 21. Februar 2016**

28. Mai 2018

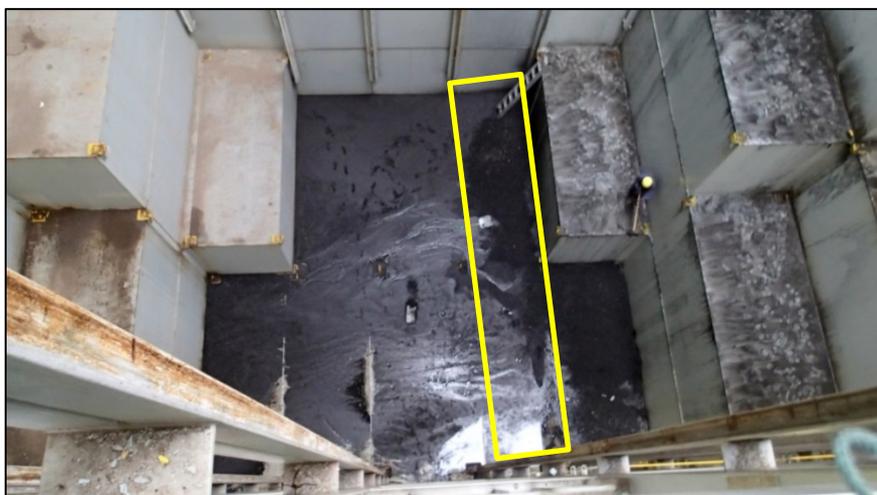
Abbildung 5: Stellplatz des Containerstapels in der Reihe 03

Zum Zeitpunkt der Besichtigung war der durch den Brand betroffene Laderaum bereits vollständig entladen. Der Boden des Laderaums wurde gerade von einer großen Menge Holzkohleschlamm gereinigt. Dadurch war zu vermuten, dass der Boden des brandbetroffenen Containers an mindestens einer Stelle durch den Brand zerstört worden war, da die Holzkohle offensichtlich ausgespült worden war, als die Feuerwehr den Container geflutet hatte. Der II. Nautische Offizier erläuterte, dass der Containerstapel mit der Holzkohleladung frei stand, so dass keine unmittelbare Gefahr für angrenzende Ladung bestand. Vom begehbaren unterstützenden Querschott aus war es der Feuerwehr möglich, die Container an einer der Stirnseiten direkt zu erreichen.

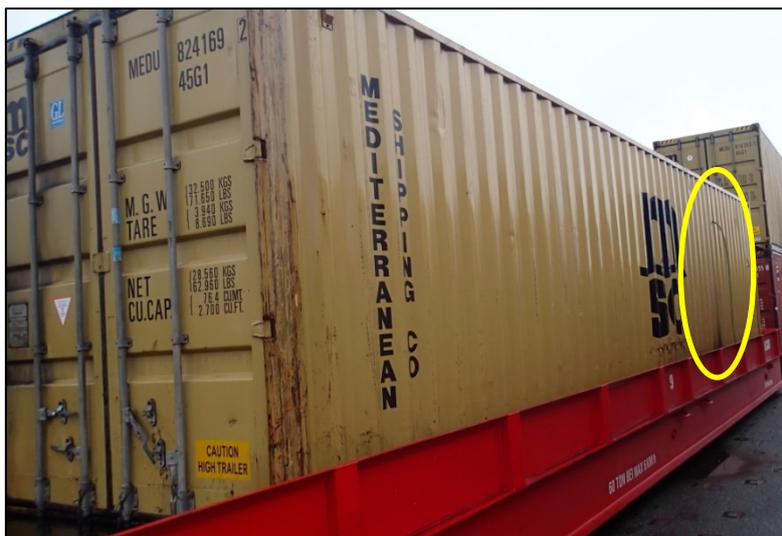
Abbildung 7: Brandbetroffener Container mit Fognail und Schlauch

Nach dem Abschluss der Besichtigung des Schiffes wurden die sieben Container des Stapels auf ihrem Lagerplatz im Hafen in Augenschein genommen. Dabei konnten an dem brandbetroffenen Container an den zugänglichen Außenseiten keine Brandspuren festgestellt werden. Er wies lediglich eine größere Ausbeulung auf. Auf einer Seite befanden sich noch eine Art Fognail und der dazugehörige Schlauch.

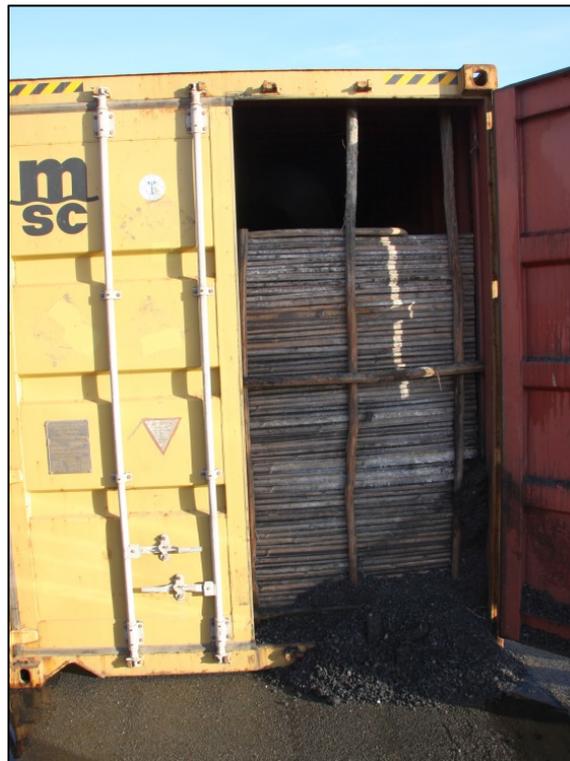
Abbildung 8: Geöffneter Container ohne Brandeinwirkung

Nach dem Öffnen wurde festgestellt, dass die Holzkohle entsprechend den Ladungspapieren in loser Schüttung im Container verladen war. Eine aus groben Ästen und Bambusstangen im Eingang errichtete Trennwand verhinderte den Austritt der Holzkohle nach dem Öffnen der Türen. Die Holzkohle war bis zum Abstand von 0,8 m unter die Decke gestaut, d.h. die Stauhöhe betrug ca. 1,90 m an den höchsten Stellen.

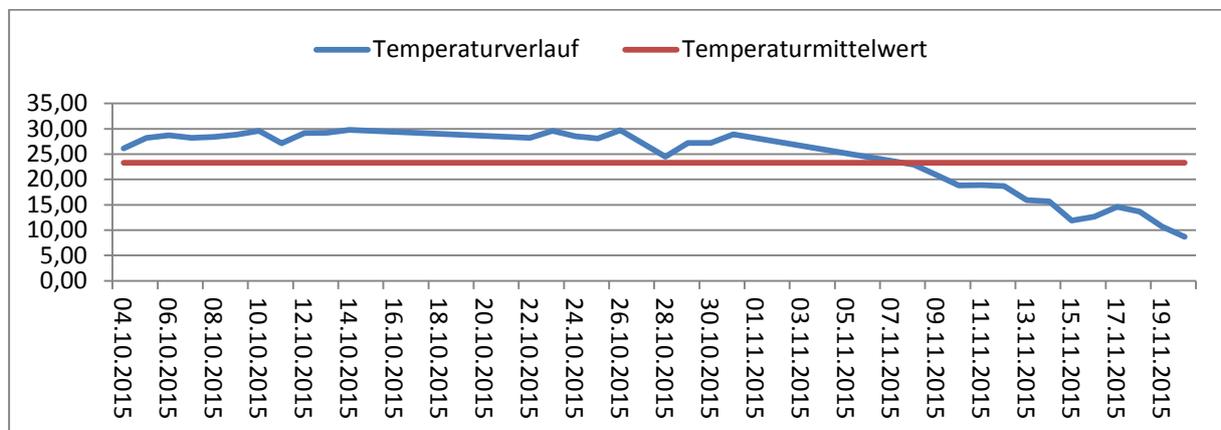
Diagramm 1: Verlauf der Außentemperaturen während des Transportes¹⁶

Durch den DWD wurden die im Diagramm 1 dargestellten Außentemperaturen zu den einzelnen Reiseabschnitten zur Verfügung gestellt.

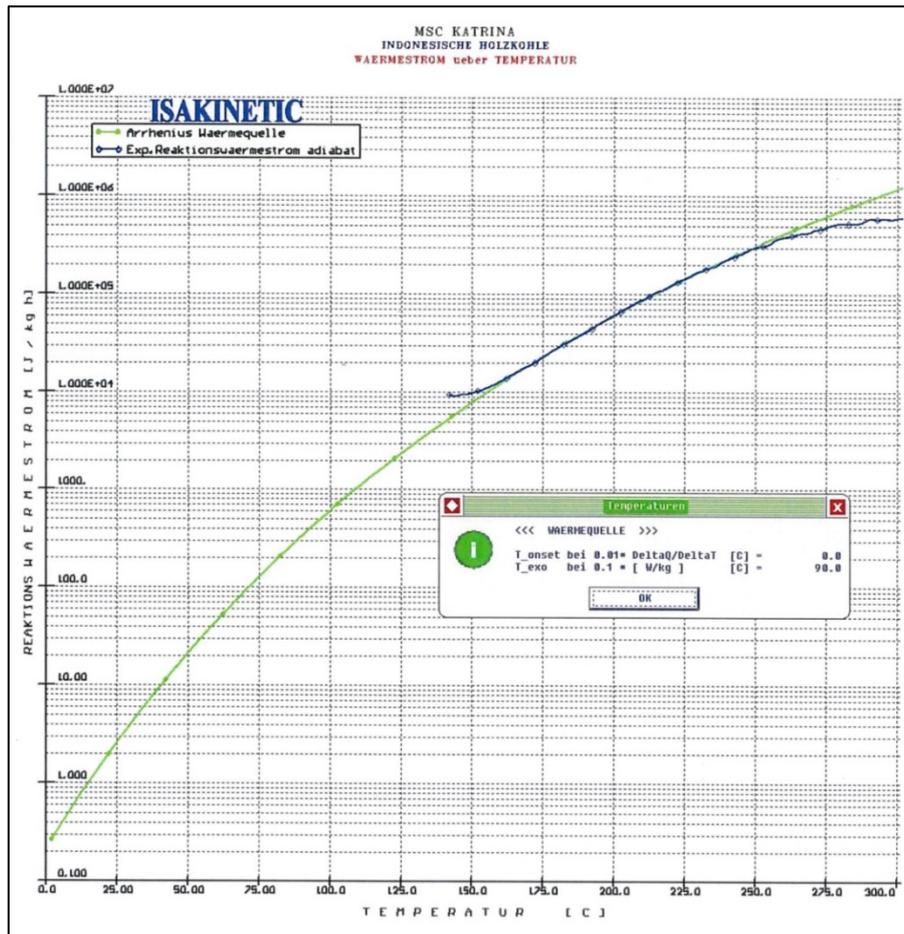
Diagramm 3: Überprüfung der Arrhenius Wärmequelle

„[Diagramm 3] gestattet, folgende Schlussfolgerung zu ziehen: Bei einer Lagertemperatur von z.B. 25 °C wird ein Reaktionswärmestrom von 3 J pro kg und Stunde erzeugt. Das ist die innere Wärmeproduktion der Holzkohle. Eine Masse von ca. 33 t Holzkohle, die in jedem Container enthalten ist, erzeugt eine Reaktionswärme von ca. 100 kJ pro Stunde. Das entspricht 28 W [pro Stunde] pro Container. Das scheint nicht viel zu sein. Diese Wärme muss durch die Belüftung des Laderaums an die Umgebung abgegeben werden. Sonst wird der Laderaum ständig aufgeheizt. Bei einer Lagertemperatur von z.B. 50 °C beträgt die die Reaktionswärme 183 W [pro Stunde].“²⁷

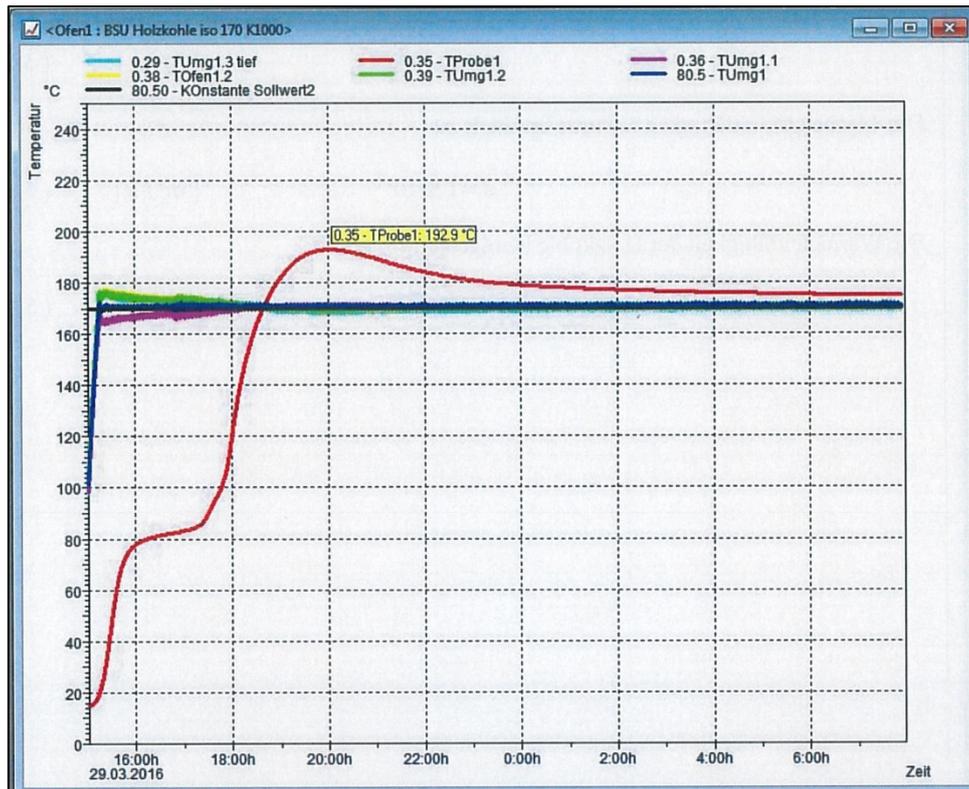
Diagramm 4: Isoperiboler Temperatur-Zeit-Verlauf von Holzkohle im 1 Liter Kubus bei 170 °C

„In den isoperibolen Warmlagerungsversuchen wurde ein Drahtkubus mit 1 Liter Volumen eingesetzt. Der Sinn dieses isoperibolen Versuches besteht darin, herauszufinden, wo die Selbstentzündungstemperatur (SET) der Holzkohle mit diesem Volumen liegt. [Zuvor] wurde lediglich festgestellt, dass die SET größer als 140 °C ist.“³⁰

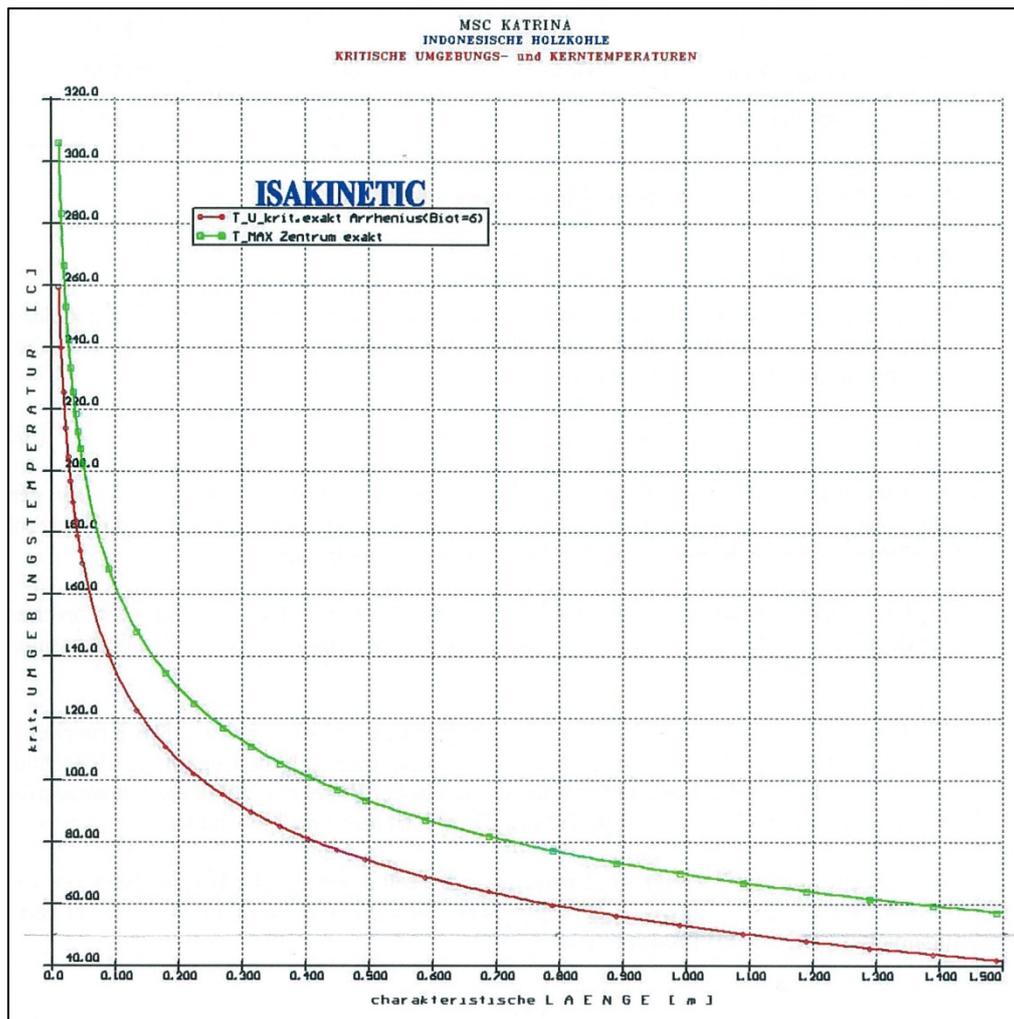
Diagramm 5: Volumenabhängige kritische Umgebungstemperatur für Holzkohle

„Die Funktion $T_{U, \text{krit.}}(L)$ in Abhängigkeit der charakteristischen Länge L^{32} beruht auf den [zuvor festgestellten] kinetischen Parametern [...] sowie auf der Temperaturleitfähigkeit [...]. Der spezielle Seecontainer geht in diese Betrachtung noch nicht ein.“³³

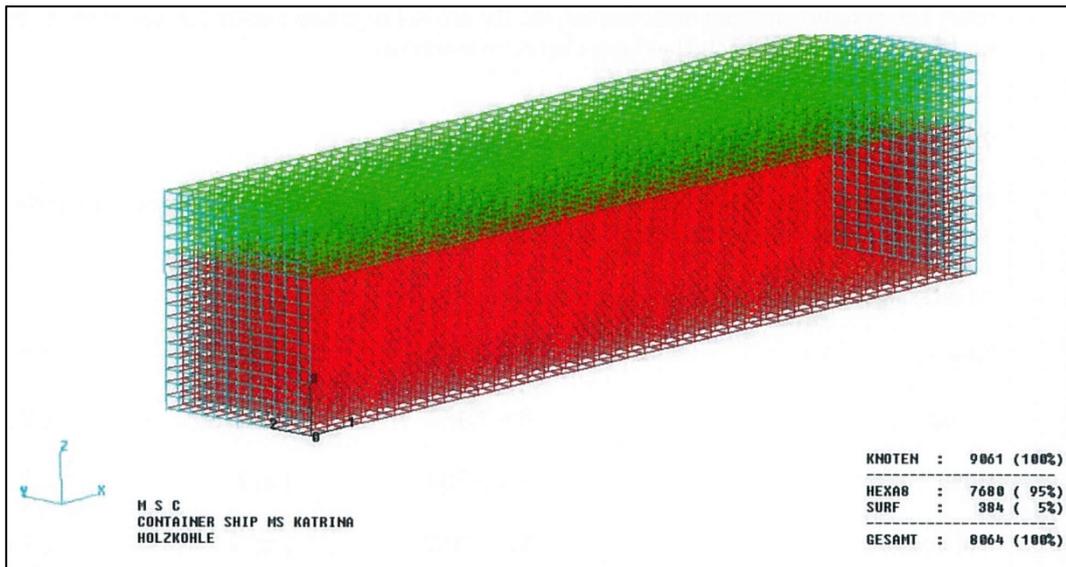
Abbildung 10: Containermodell mit Holzkohle, Luftpolster und Wärmeübergang

„Das Finite Elemente Modell bildet den Container mit Inhalt Holzkohle ab. Der Füllgrad beträgt ca. 72 %. Die Füllhöhe wird mit 2,0 m angenommen.

Das gesamte Modell besteht aus 8069 Elementen und 9067 Knoten. Das Modell ist ein Volumenmodell. Die Volumenelemente der Holzkohle sind rot und die des Luftpolsters grün markiert. Die Wärmeübergangselemente haben die Farbe cyan.

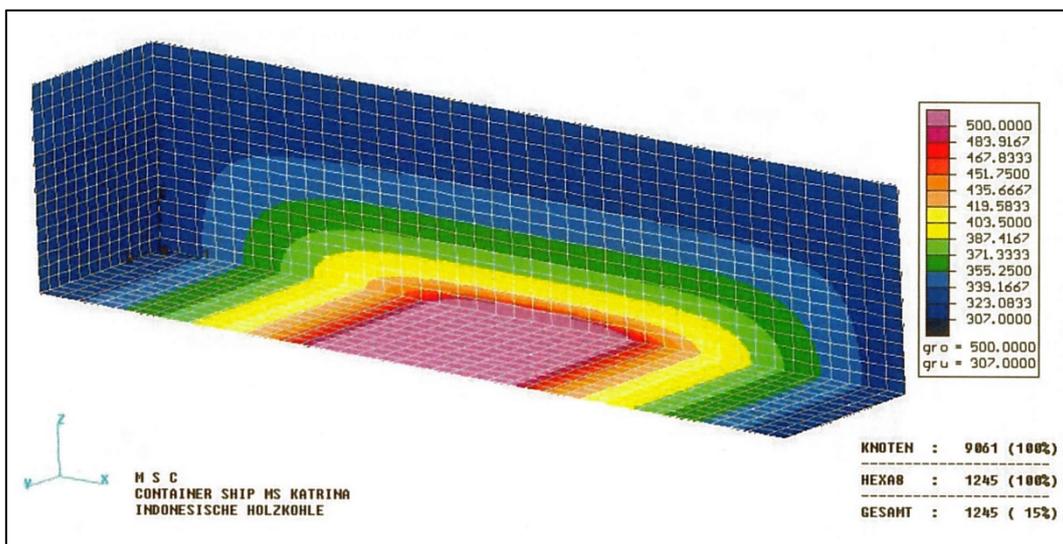
Abbildung 11: Temperaturverteilung in der Holzkohle nach 52 Tagen

„Die Berechnung ergibt eine Zeit in Tagen, nach der im Container eine Temperatur von 100 °C auftritt, die die Feuerwehr beim Löschen beobachtet hat. In [Abbildung 11] ist die Temperaturverteilung in der Holzkohle und im Luftpolster zu sehen.“⁴²

„Unter den vereinbarten Annahmen bildet sich am Boden des Containers eine heiße Zone aus. Nach 52 Tagen tritt Wärmeexplosion⁴³ ein – siehe [Diagramm 8].“

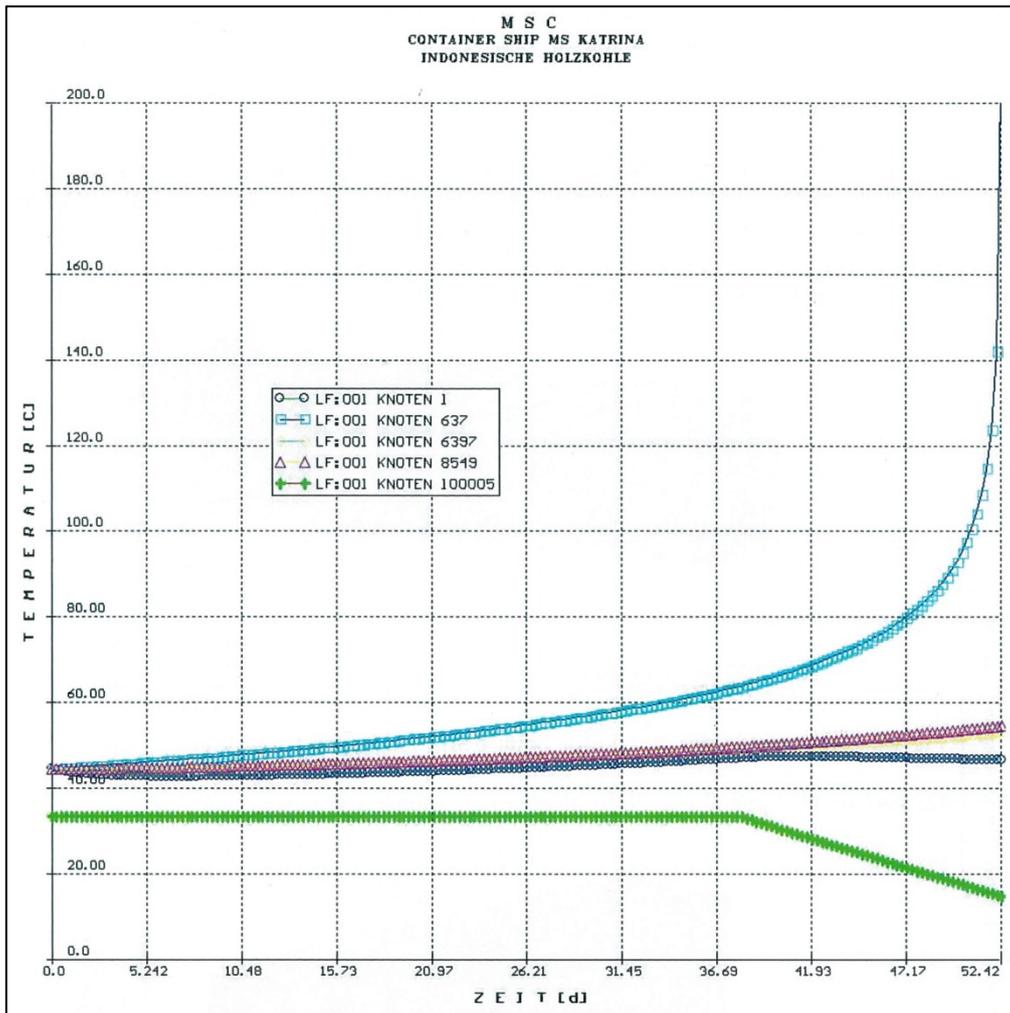
Diagramm 8: Temperaturzeitverläufe an ausgewählten Orten in der Holzkohle

„[Diagramm 8] zeigt, dass ein Temperaturniveau von 100 °C nach 50 Tagen am Boden des Containers erreicht wird. Die grüne Linie in [Diagramm 8] gibt den idealisierten Verlauf der Umgebungstemperaturen wieder.“⁴⁴

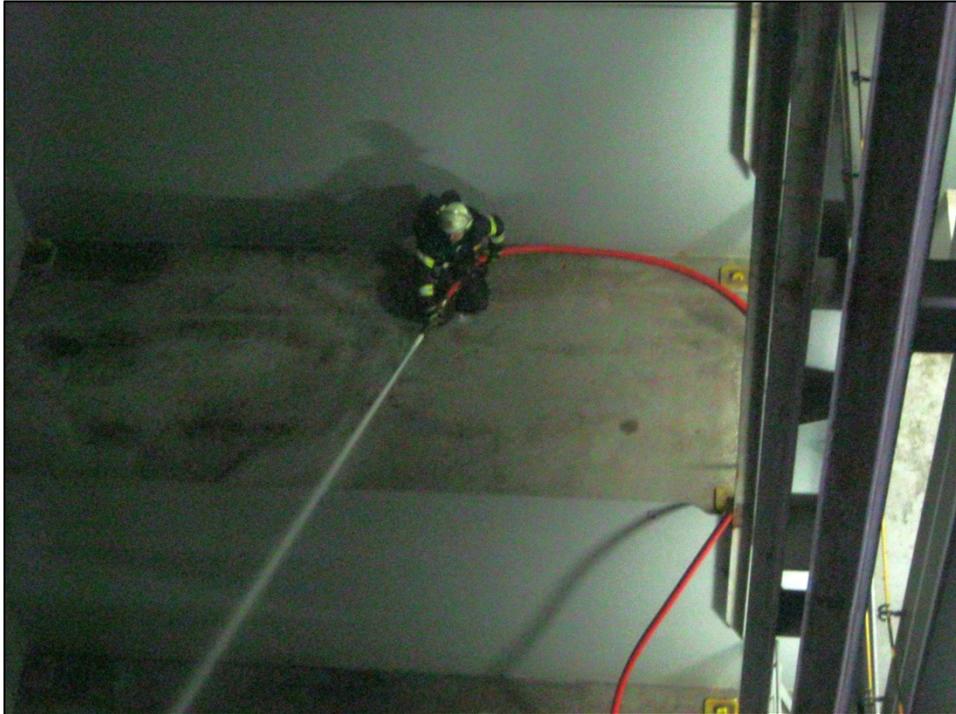
Abbildung 12: Die Feuerwehr beim Kühlen des Containerstapels

Nach der Kontaktaufnahme des Einsatzleiters der Feuerwehr mit der Schiffsleitung der MSC KATRINA und ersten Absprachen begann die Feuerwehr mit der eigenen Lageerkundung. Dabei wurde festgestellt, dass ein Container in der 5. Lage⁴⁸ sich auf mehr als 100 °C an der Containeraußenseite erwärmt hatte. Auch der darunter befindliche Container wies eine erhöhte Temperatur im Leerraum oberhalb der eigentlichen Holzkohleladung auf. Daraufhin begann die Brandbekämpfung. Zunächst wurden zwei Strahlrohre für das äußere Kühlen eingesetzt, um die Brandausbreitung zu verhindern.

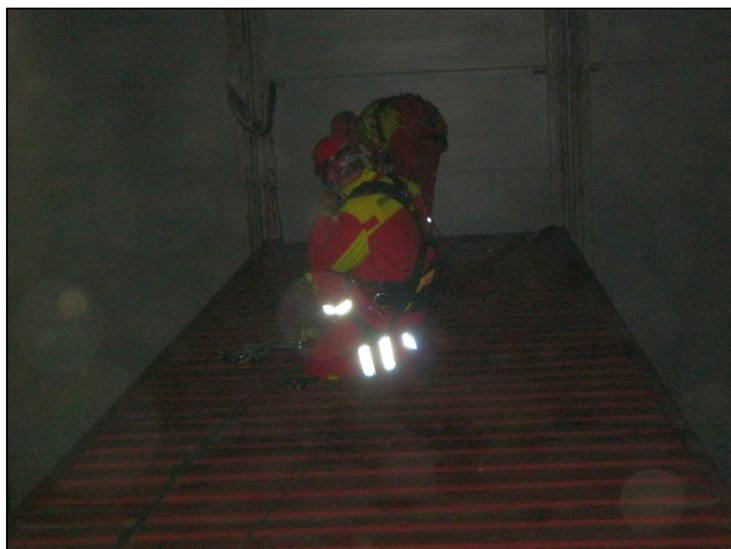
Abbildung 13: Aufbau einer Sicherung auf dem Dach des obersten Containers

Der brandbetroffene Container war aufgrund der Stauhöhe nicht mittels einer Leiter erreichbar. Daher wurde durch Höhenretter, die der zweiten hinzugezogenen Feuerwehrgruppe angehörten, auf dem obersten Container des betreffenden Stapels eine Seilsicherung aufgebaut. Die Feuerwehrleute konnten sich anschließend von dort abseilen und einen Fognail am brandbetroffenen Container anbringen.

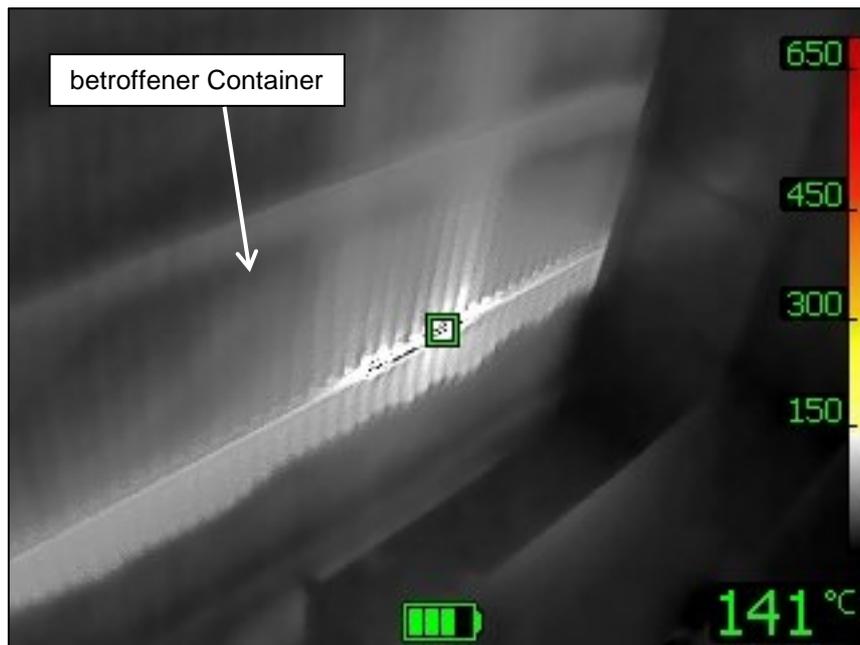
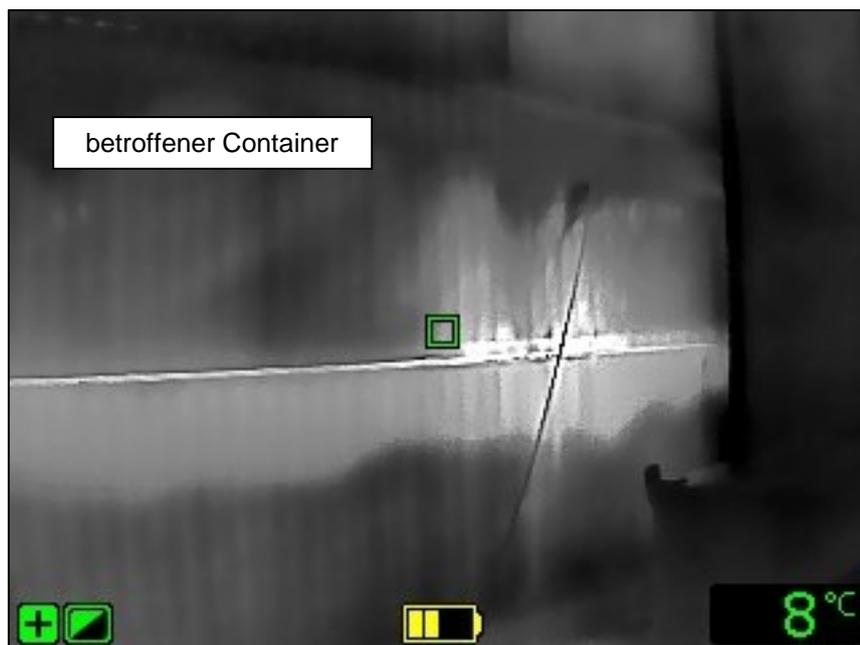
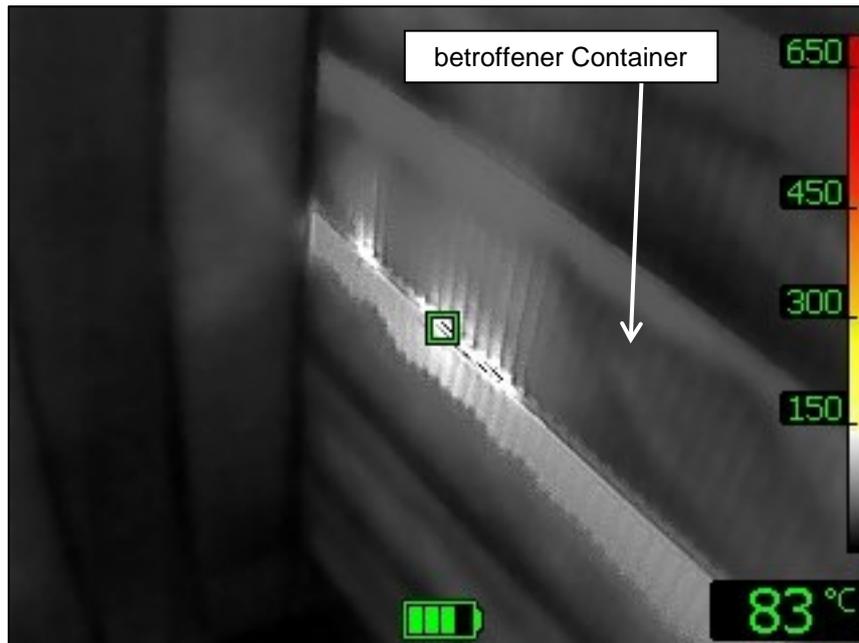
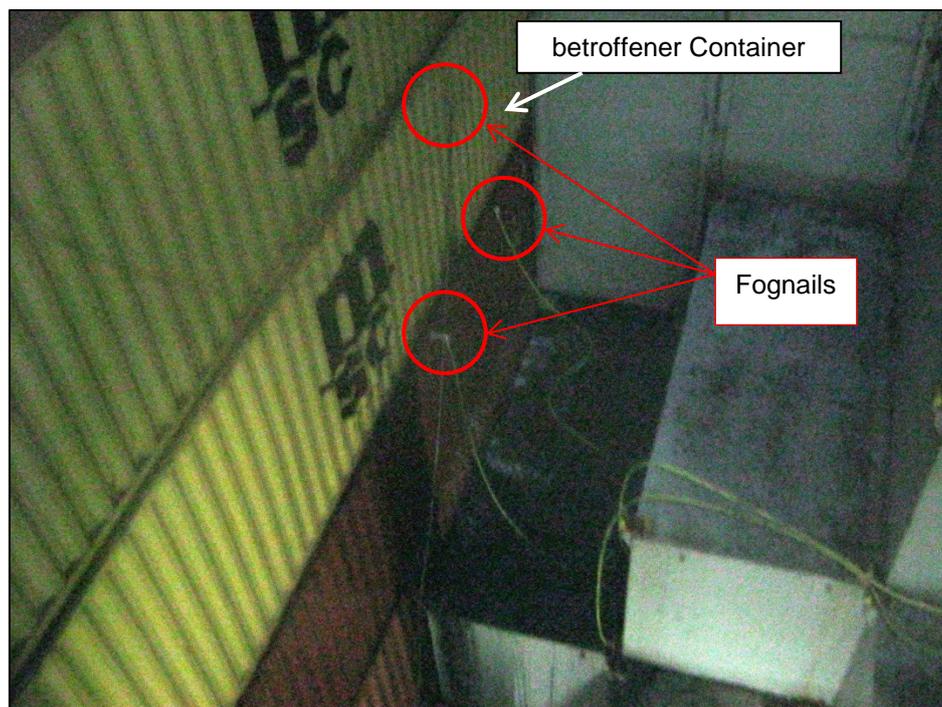
Abbildung 14: Temperaturmessung der Feuerweh auf der Stb-Seite des Stapels: 141 °C

Abbildung 15: Temperaturmessung der Feuerweh auf der Stb-Seite des Stapels: 8 °C

Abbildung 16: Temperaturmessung der Feuerwehr auf der Bb-Seite des Stapels: 83 °C

Abbildung 17: Ansicht der Stb-Seite des Stapels mit drei angebrachten Fognails

Aus den Temperaturmessungen ist ersichtlich, dass der Bereich, in dem 130 °C bis 141 °C an der Außenhaut des Containers erreicht wurden, räumlich stark und auf die rechte Seite begrenzt war. Schon dicht daneben fiel die Temperatur ab und lag nur wenig über der Umgebungstemperatur von ca. 4 °C. Es ist auch erkennbar, dass in dem unter dem brennenden Container befindlichen Container die Temperatur im Bereich über der Ladung höhere Werte (über 20 °C) aufwies, als der Leerraum des brennenden Containers. Das ist wahrscheinlich darauf zurückzuführen, dass der

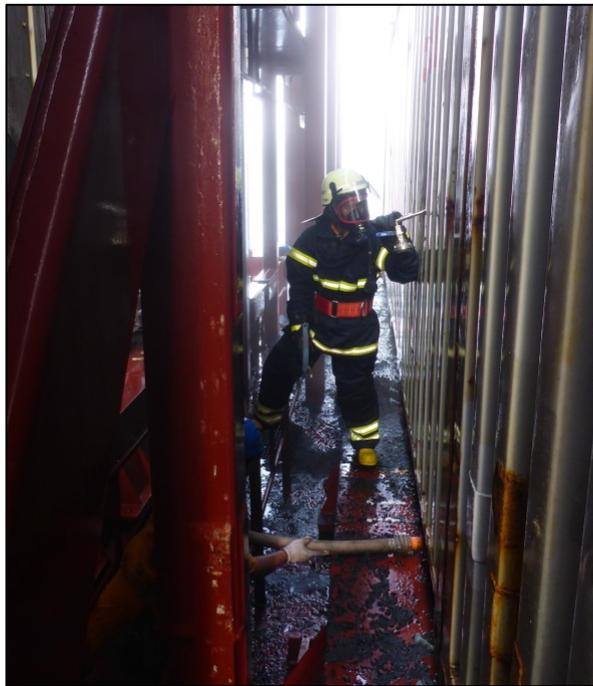
Abbildung 18: Anbringen eines Fognails

Um 17:20 Uhr stellte die Besatzung mithilfe eines Laserthermometers fest, dass der unmittelbar daneben befindliche Container (Stellplatz 700982) ebenfalls eine erhöhte Temperatur aufwies. Laut der Ladungspapiere enthielt dieser Container gleichfalls Holzkohle. Auch in diesen Container wurde ein Fognail eingeschlagen, um darüber Wasser einzuleiten. Um 17:47 Uhr war die Begehung des Laderaums 9 abgeschlossen. Hier konnten keine Auffälligkeiten festgestellt werden.

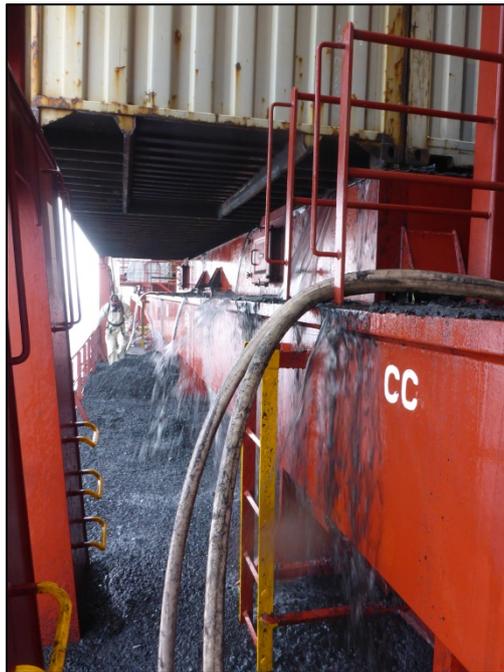
Abbildung 19: Herausgespülte Holzkohleladung

Um 20:10 Uhr öffnete die Besatzung den zuerst aufgefallenen Container. Sie stellte fest, dass die Holzkohle als Schüttgut gestaut war und Teile davon noch immer glühten. Daraufhin begann die Besatzung die Holzkohle aus dem Container und über Bord zu spülen. Dafür wurde das Schiff hecklastig getrimmt.

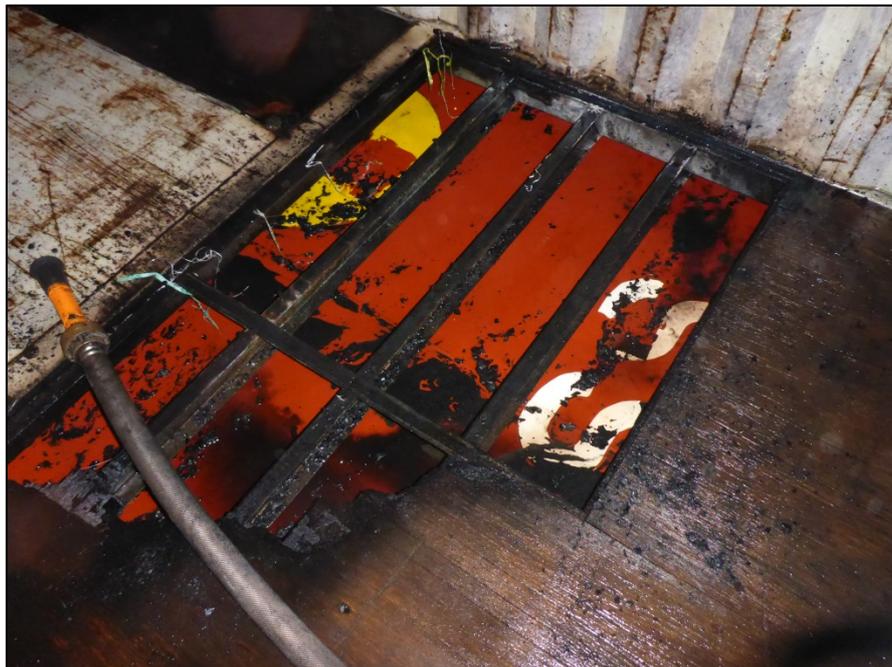
Abbildung 20: Durchgebrannter Containerboden

Um 18:00 Uhr hielt die Rauchentwicklung aus dem ersten Container weiterhin an. Da der hölzerne Boden inzwischen teilweise verbrannt war, spülte nun glühende Holzkohle aus dem Container auf den Lukendeckel. Das Kühlen und Fluten der beiden Container wurde fortgesetzt.

Um 00:54 Uhr war die gesamte Holzkohle aus dem ersten Container herausgespült. Damit war der Brand in diesem Container gelöscht. Der Fognail dieses Containers wurde daraufhin ebenso am zweiten betroffenen Container angebracht und aktiviert.

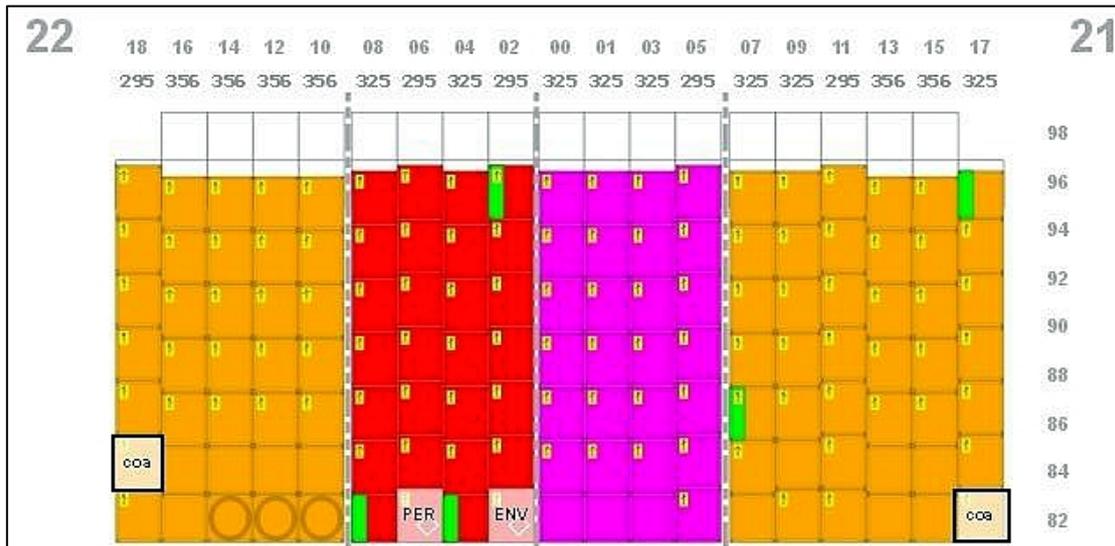
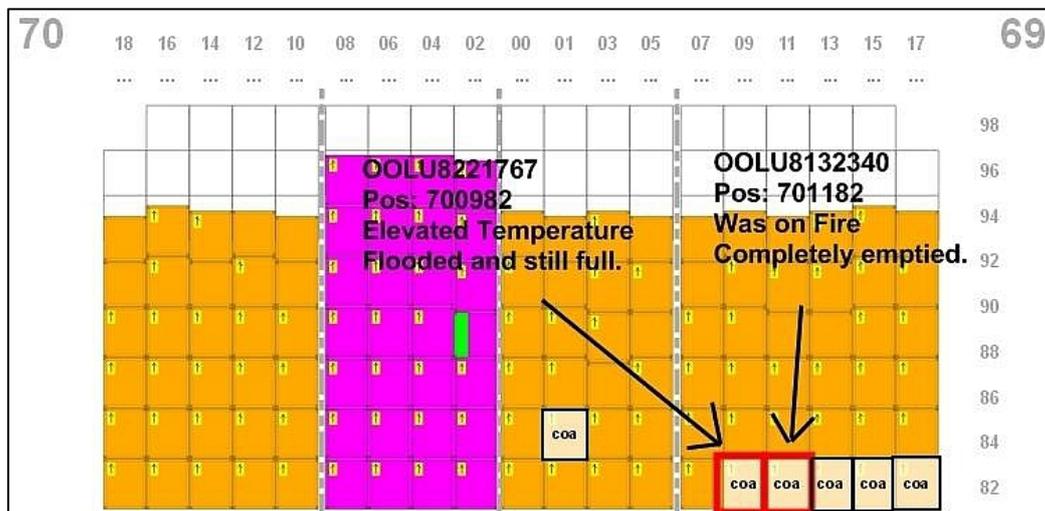
Der Auszug aus dem Stauplan (Abbildungen 21 und 22) gibt einen Überblick über die Position der Holzkohlecontainer. Es ist ersichtlich, dass alle Container mit Holzkohleladung als Decksladung verschifft wurden.

Abbildung 21: Auszug aus Stauplan, Bay 22⁵²

Abbildung 22: Auszug aus Stauplan, Bay 70

⁵² Die schwarz eingerahmten Container in den Abbildungen 21 und 22 bezeichnen die Container mit Holzkohle.

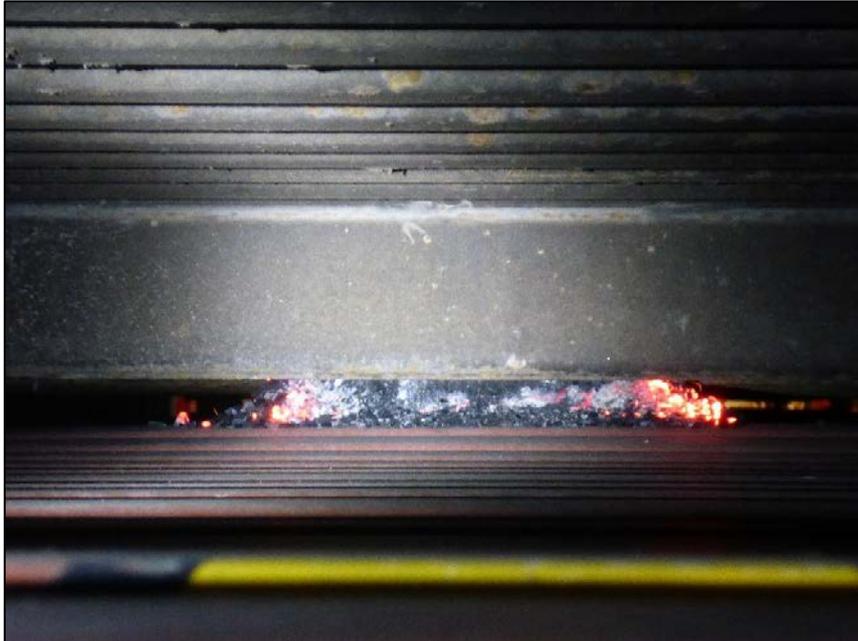
Abbildung 23: Glühende Holzkohle unterhalb des Containers auf Stellplatz 221884

Zunächst sei bei einer der Kontrollen dessen erhöhte Temperatur aufgefallen. Später habe die Besatzung auch Brandgeruch festgestellt. Es handelte sich um den Container auf dem Stellplatz 221884, der sich damit in der zweiten Lage befand.

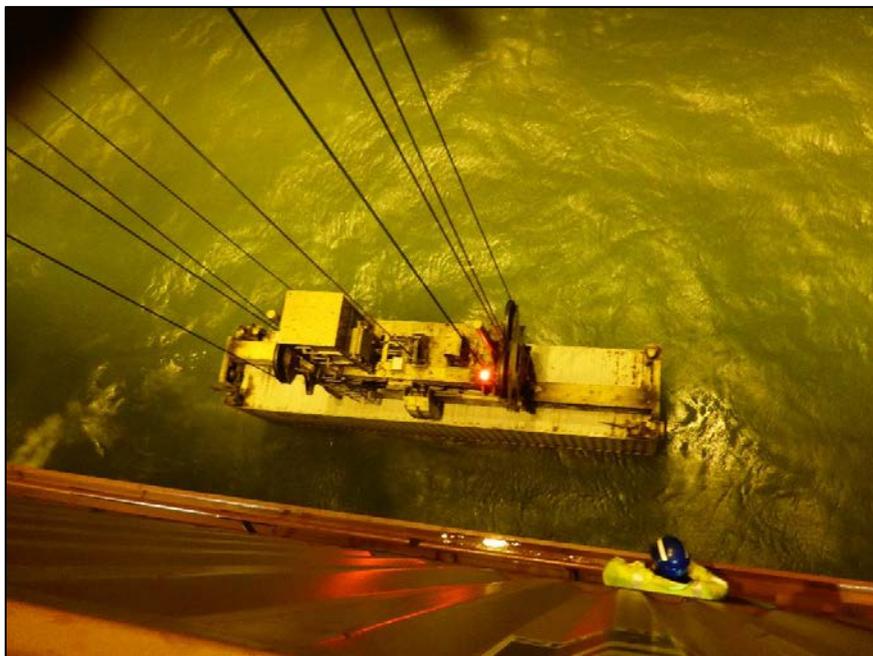
Abbildung 24: Unkonventionelle Brandbekämpfung

Da der Container überstaut war und nicht sofort entladen werden konnte, begann die Besatzung mit der bewährten Brandbekämpfung mittels eingeschlagener Fognails auf der Vorder- und Rückseite des Containers. Dies wurde bis zur Entladung durch den Terminalbetreiber beibehalten. Während der Entladung wurde dieser Container durch den Fahrer der Containerbrücke auf der Seeseite des Schiffes eingetaucht.

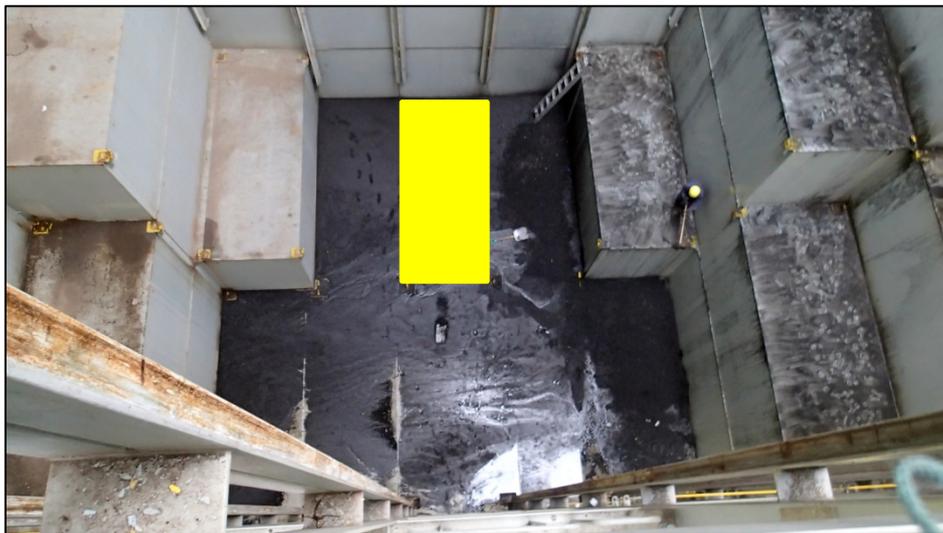
Abbildung 25: Beispielstellplatz für einen schwer erreichbaren 20 Fuß Container

Wenn sich hypothetisch dazu die Ladung in einem 20 Fuß Container befunden hätte, der Stauplatz an der Vorderkante des Laderaums gewesen wäre (siehe Abbildung 25) und der brandbetroffene Container überstaut gewesen wäre, dann wäre eine Brandbekämpfung unmöglich gewesen. Mit Hilfe der an Bord vorhandenen, fest installierten CO₂-Feuerlöschanlage hätte der Brand innerhalb des Containers nicht gelöscht werden können. Darüber hinaus ist fraglich, ob damit das Übergehen des Brandes auf die benachbarten Container zu verhindern gewesen wäre. Mit einer fest installierten Feuerlöschanlage auf Wasserbasis, mit der man das Übergehen des Brandes auf die benachbarten Stapel zumindest hätte verzögern können, war dieser Laderaum nicht ausgerüstet. Für den Angriffstrupp des Schiffes wäre der Stellplatz nicht erreichbar gewesen.

Nur bei einem Transport an Deck wäre auch bei einem 20 Fuß Container zumindest über eine Stirnseite eine Brandbekämpfung möglich gewesen.

In den bereits genannten “Guidelines for the Carriage of Charcoal and Carbon in Containers” wird inzwischen unter 5.1. ebenfalls empfohlen: *“However, stowage ON DECK and ACCESSIBLE is strongly recommended under these guidelines.”*
